RAPPORT LNR 5151-2006

**F**orurensningstilstanden  
i sedimenter i  
Drammenselva.

Tiltaksvurdering ved overfylling  
av sprengsteinmasser

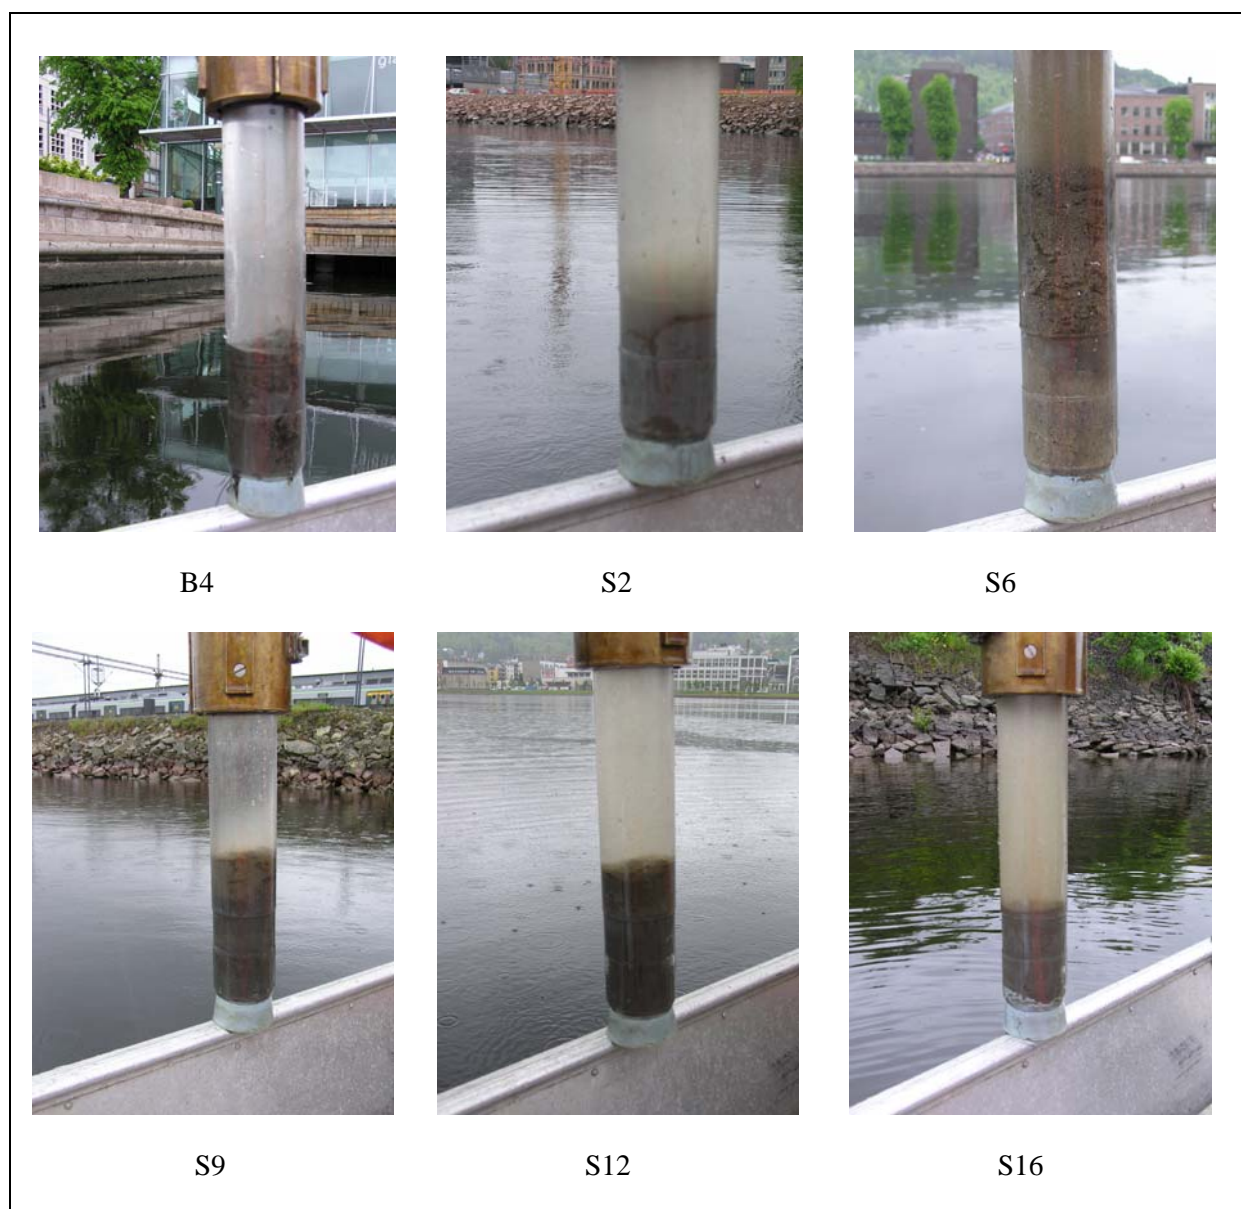
**Figur 1.** Sedimentkjerner fra ulike prøvesteder i Drammenselva

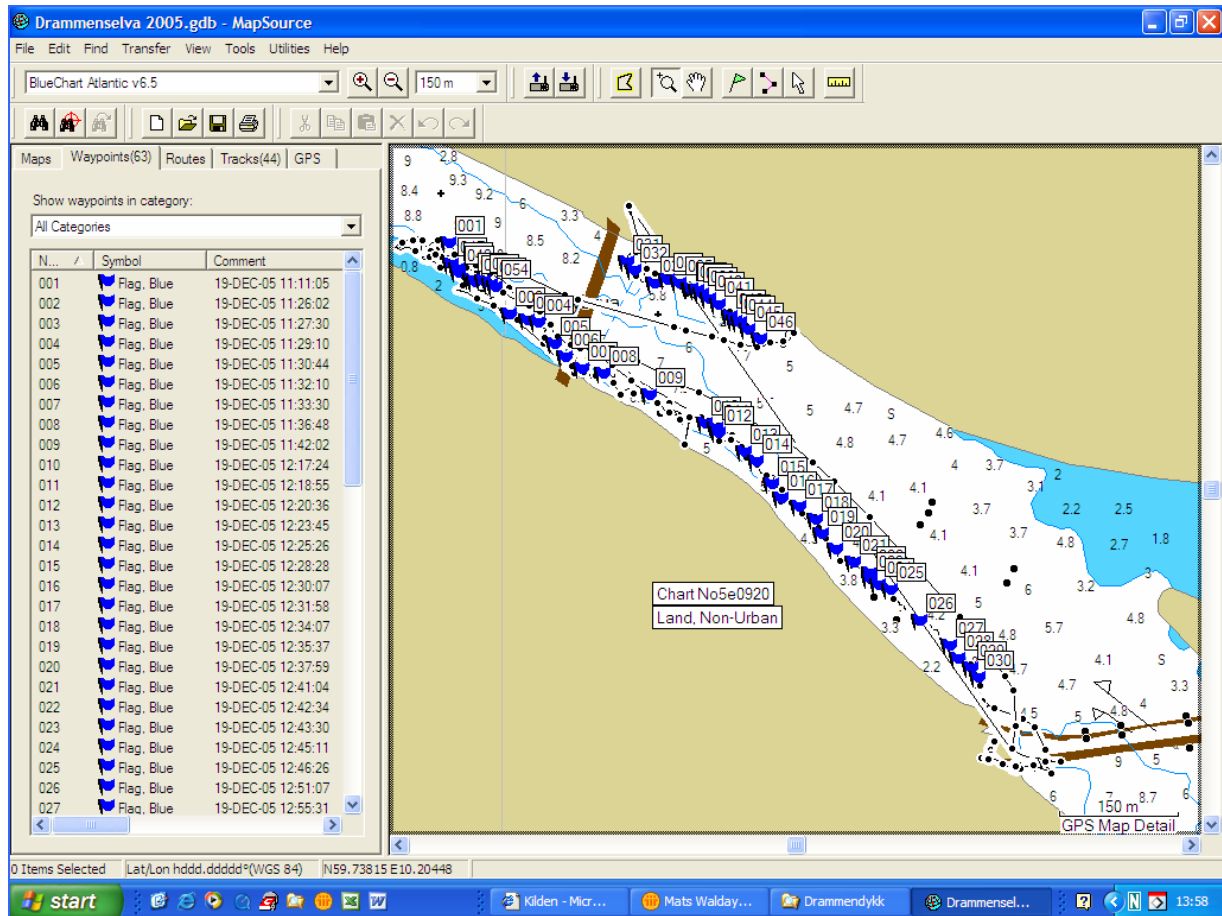
**Figur 2.** Bildet ('screen print') viser waypoints (blå flagg) samlet inn langs østre og vestre elvebredd i nedre del av Drammenselva. Waypoints markerer overgang fra løse til faste bunnsedimenter.

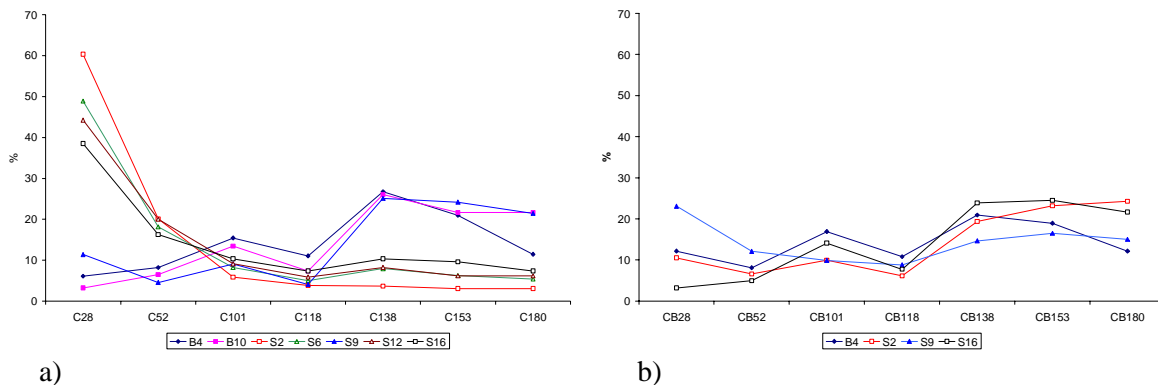
PCB profilen (% sammensetning av de ulike PCB7 forbindelsene) i prøvene fra Strømsø siden viste et meget uvanlig møster. Med unntak av sedimentet fra S9 var de dominert av de lavklorete forbindelsene PCB 28 og PCB 52 (**Error! Reference source not found.**). Vi har ingen umiddelbart opplagt forklaring på dette. Det kan skyldes en utsortering partikler med denne type PCB pga strømforholdene, eller det kan være/har vært en spesiell kilde i nærheten av S2 og S6 som har spredt denne type PCB nedover. Begge sedimentkjernene herfra var omkring 20 cm dype, og ligger nedstrøms en innersving i elva, hvilket innebærer at dette trolig er et område i elva der det foregår en del sedimentasjon av partikler som transporteres med elva. PCB profilen ved S9 var mer lik den som vanligvis observeres, med større andel av mellom- og høyklorete forbindelser. Den samme profilen ble også registrert på Bragernessiden. I prøvene fra overflatesediment (5 cm) i 1994 hadde S9 mer innslag av lavklorete, mens de andre prøvene var dominert av mellom- og høyklorete forbindelser.

**Figur 3.** Fordelingen av PCB-forbindelser i hver av prøvene fra a) 3.6.2005 og b) 3.8.1994 fra samme områder.

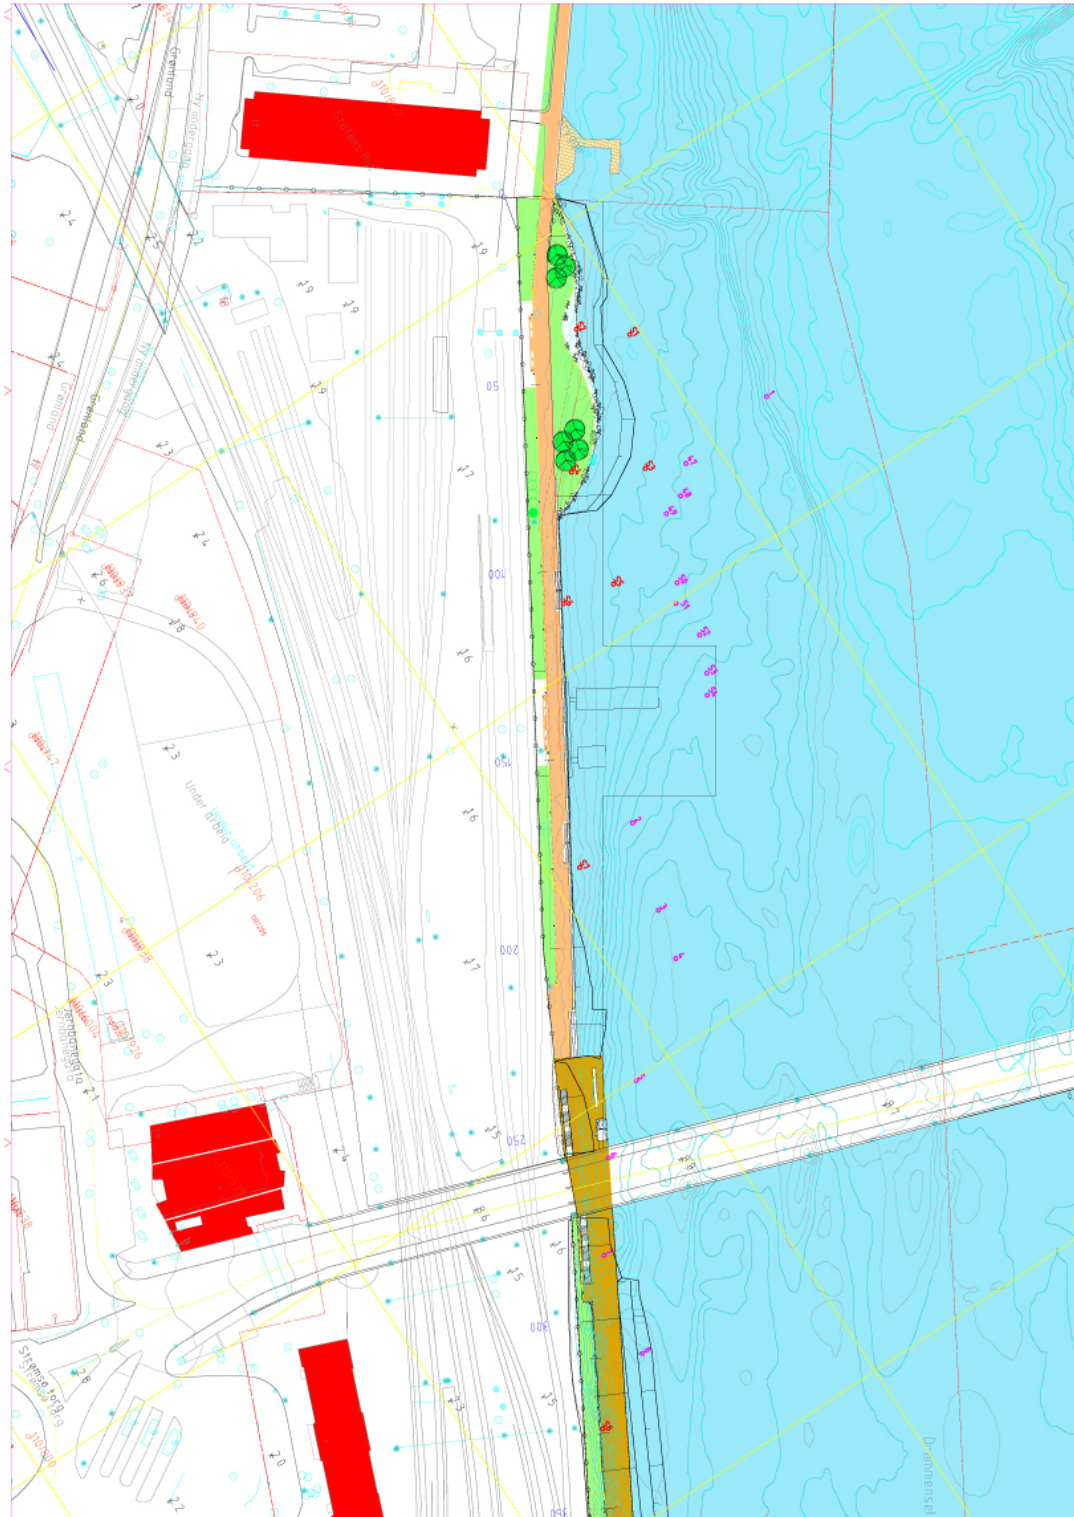
Variierende mellom 3-6m dyp ble bunnen fastere og mer sandliknende. Punkter på grenselinjen mellom fast og løst sediment er vist på **Figur 4**, **Figur 5** og **Figur 6**. Disse ble alltid funnet utenfor det planlagte utfyllingsområdet. Det innebærer at det er stor sannsynlighet for å finne områder med meget forurenset sediment i hele det planlagte utfyllingsområdet. Vi anbefaler derfor at det dekkes til. Langs elvebredden er det mer eller mindre brådypt. I skråningen vil det være lite akkumulert sediment. En tildekking kan derfor starte fra den nåværende fyllingsfoten og gå utover så langt fyllingen er planlagt.

Det var veldig mye synketømmer på bunnen, det meste lå langs bunnen, men relativt ofte stakk det også stokker opp i vannmassene. Vår vurdering er at alt tømmeret vil gjøre utlegging av duk meget vanskelig. I le av tømmer og annet på bunnen, var det akkumulert finere sedimenter, på enkelte steder også dypere enn de "waypoints" vi definerte, se kapittel 2.2.

**Figur 4.** Strømsøsiden. Fyllingsområdet fra Statens hus nedstrøms forbi Bybrua. Røde tall og sirkler angir sted for sedimentprøver, lilla tall og sirkler angir grensen for utbredelse av løst sediment. Kartfigur produsert av Rambøll Norge AS.

Vi vil anbefale en overdekning. Det ble imidlertid påvist mye tømmer på bunnen. Det kan gjøre anvendelse av duk meget komplisert, og i realiteten lite egnet. Vi anbefaler derfor at det fylles på finkornet masse direkte på sedimentet. Overdekket areal på Strømsøsiden av Drammenelva bør være fra dagens fyllingsfot (der bunnen flater ut), og så langt ut som den nye fyllingen er planlagt. Overdekket areal på Bragernessiden av Drammenselva bør være fra betongkanten og ut til grenselinjen mellom løst og fast sediment. Utenfor denne linjen ansees det ikke nødvendig med overdekking.

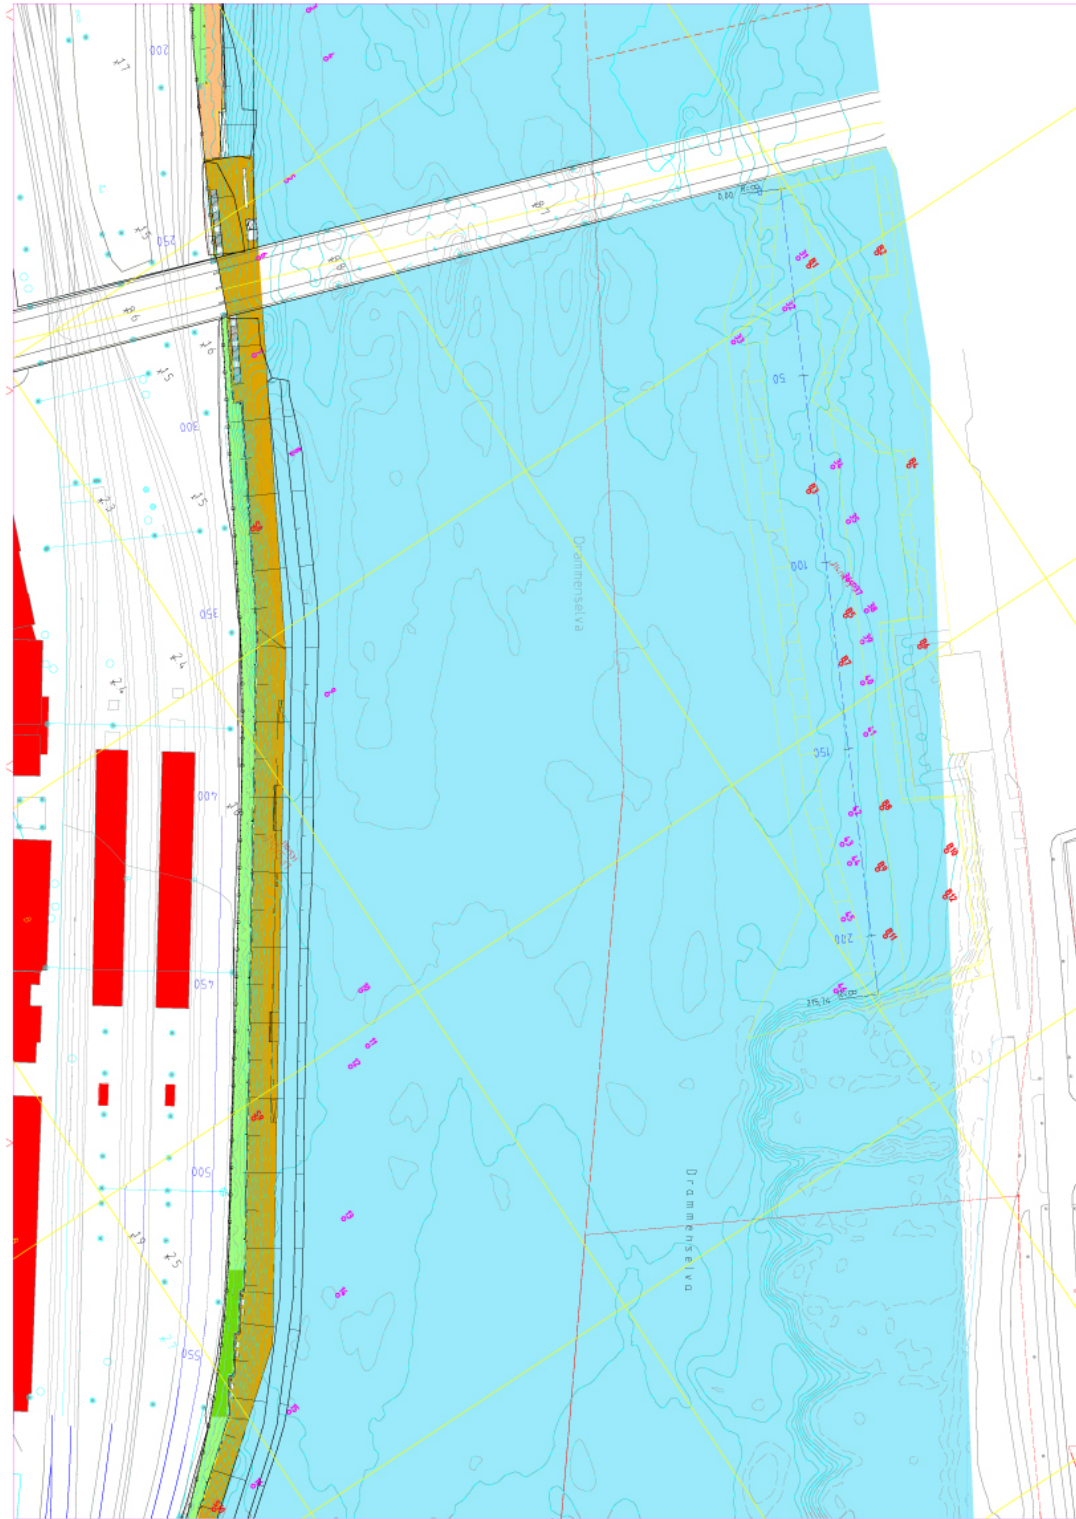
Bunnen var heterogen, enkelte steder med meget kompakt leire, noen ganger som store klumper oppå selve bunnen (resultater av menneskelige inngrep?). Punkter på grenselinjen mellom fast og løst sediment er vist på **Figur 5**. Disse ligger oftest nærmere strandkanten enn yttersiden på den planlagte fyllingen. Strandkanten består her av en loddrett betongkant. Vi anbefaler at området mellom betongkanten og grenselinjen dekkes til.

**Figur 5.** Strømsøside og Bragernessiden. Fyllingsområdet nedstrøms Bybrua på begge sider av elva. Røde tall og sirkler angir sted for sedimentprøver, lilla tall og sirkler angir grensen for utbredelse av løst sediment. Kartfigur produsert av Rambøll Norge AS.

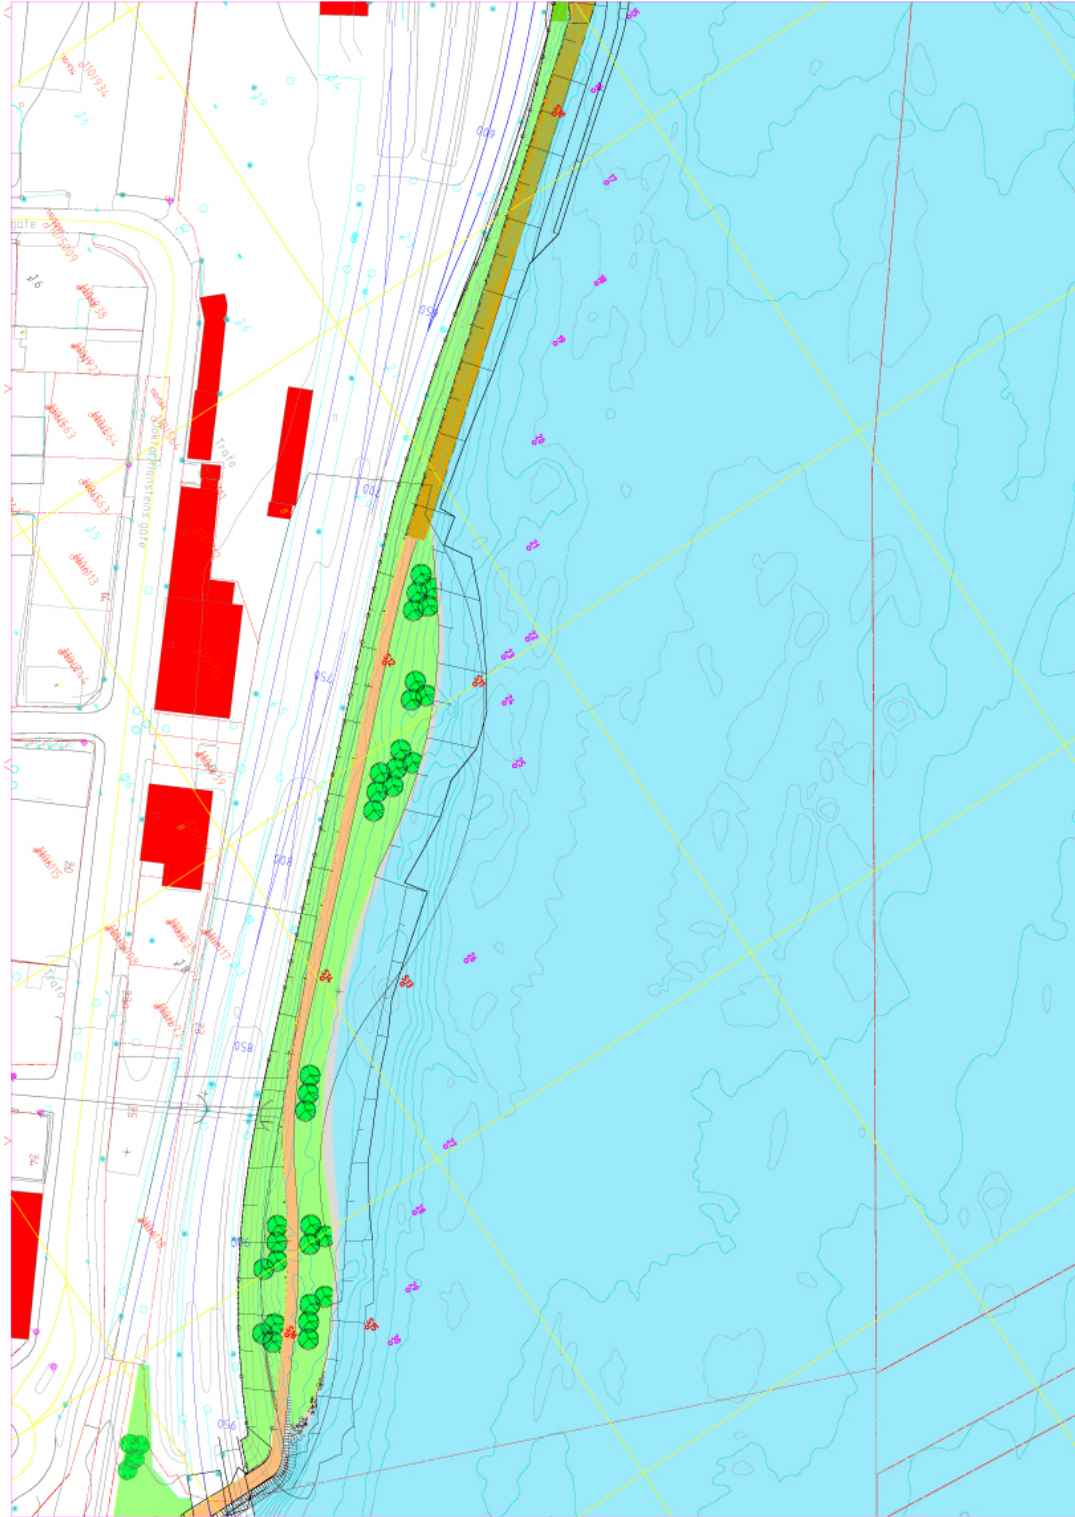
**Figur 6.** Strømsø siden. Fyllingsområdet forbi jernbanestasjonen ned til jernbanebrua. Røde tall og sirkler angir sted for sedimentprøver, lilla tall og sirkler angir grensen for utbredelse av løst sediment. Kartfigur produsert av Rambøll Norge AS.
