Kartlegging av sjødeponi i Frænfjorden ved bruk av sedimentprofilkamera (SPI)

Tittel Kartlegging av sjødeponi i Frænfjorden ved bruk av sedimentprofilkamera (SPI)	Løpenr. (for bestilling) 5890-2009	Dato 15.12.2009
	Prosjektnr. Undernr. O-29288	Sider Pris 17+vedlegg
Forfatter(e) Morten Thorne Schaanning Bjørnar Andre Beylich Hans Christer Nilsson	Fagområde Miljøgifter marint	Distribusjon
	Geografisk område FrænaMøre og Romsdal	Trykket NIVA

Oppdragsgiver(e) Hustadmarmor v/Arnstein Amundsen	Oppdragsreferanse
--	-------------------

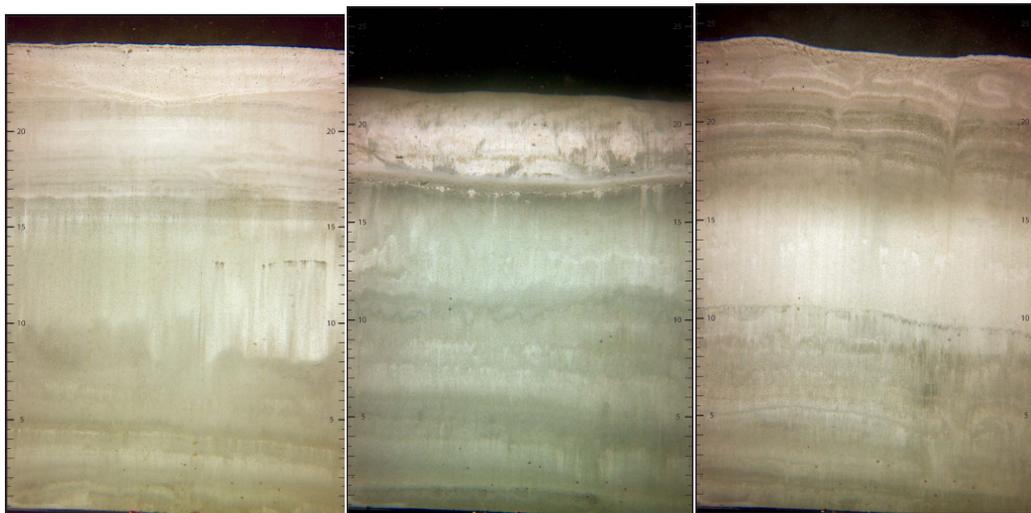
Alle bilder og stasjonsdata er vist i Vedlegg A. Bilder fra samtlige stasjoner er vist i Figur 2-Figur 6. Stasjonene SSPI-1, S-9 og SB-7 (Figur 2) var lokalisert nær utslippspunktet. Bildene viste tykke avsetninger av et materiale med en relativt jevn lys farge og tydelig lagdeling. Lagdelingen kan skyldes variasjoner i produksjon eller utslippsforhold eller naturlige forhold som for eksempel episoder med sterk vind eller nedbør eller årstidsvariasjoner med økt innblanding av biogent materiale i sommerhalvåret. Det ble ikke observert dyr eller spor etter dyr i disse sedimentene. Lagdelingen viser også at bioturbasjonen har vært liten/fraværende i hele tidsrommet siden avsetning. Veritas overvåking (Bakke *et al.*, 2006) har vist at avsetningene på bunnen nær utslippet er finkornige (100% < 63µm) og at kalkfraksjonen (syreløselig fraksjon) utgjør 90-95% (Tabell 1). Til sammenligning er den opprinnelige sjøbunnen i området, representert ved stasjon SB-17, mer grovkornet med en finfraksjon på 5-18% < 63µm og et kalkinnhold på 33-55 % (Bakke *et al.*, 2006).

Figur 2. SPI-bilder fra utslippsområdet. Bildene viser hvite, nylig avsatte avgangsmasser. Ingen spor etter fauna. Fra venstre mot høyre: SSPI-1, S-9, SB-7.

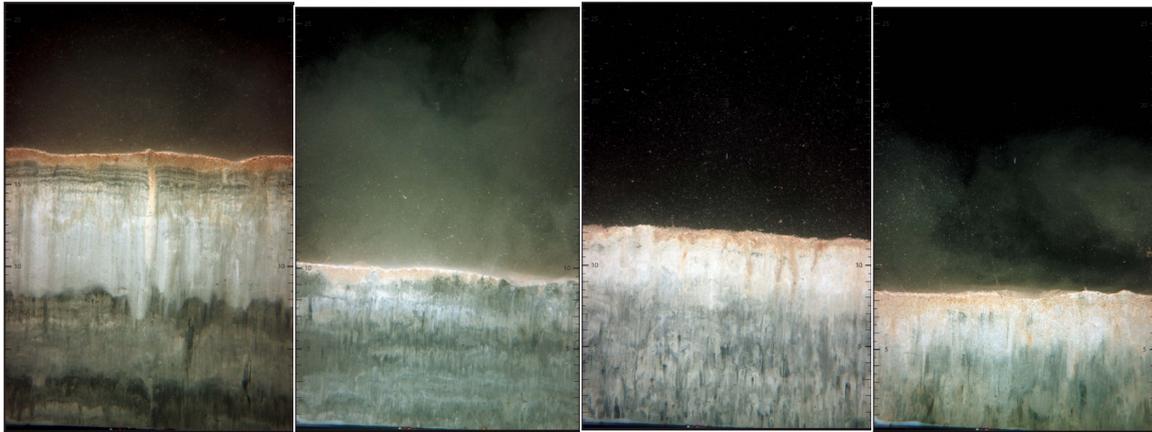
Både øst og vest for utslippspunktet var fargen mørkere grå eller gråspettet og sedimentene var typisk dekket med et tynt (<10 mm), brunt topplag der dyr og spor etter dyr forekommer på de fleste bildene. Bildene i Figur 3 og Figur 4 viser at disse sedimentene er klart preget av utslippet. Tynt toppsjikt, lite innblanding i underliggende lag og lav forekomst av graveganger tyder på at bioturbasjonen er liten i området. Dette var særlig tydelig på stasjon S-25 som viser en godt bevart lagdeling under det brune topplaget. Slik lagdeling viser fravær av en aktiv, bioturbierende bunnfauna. Bløtbunnsfaunaen i området var i 2005 nokså variabel med typisk diversitet (H') mellom 1.7 ("dårlig") og 3.5 ("god") (Bakke *et al.*, 2006).

Figur 3. SPI bilder fra området øst for utslippet. Fra venstre mot høyre: S-25, S-5, S-4, S-39. Bildene viser sedimenter dominert av avgangsmasser, og et tynt topplag med naturlig, sedimentert materiale og spor etter organismer.

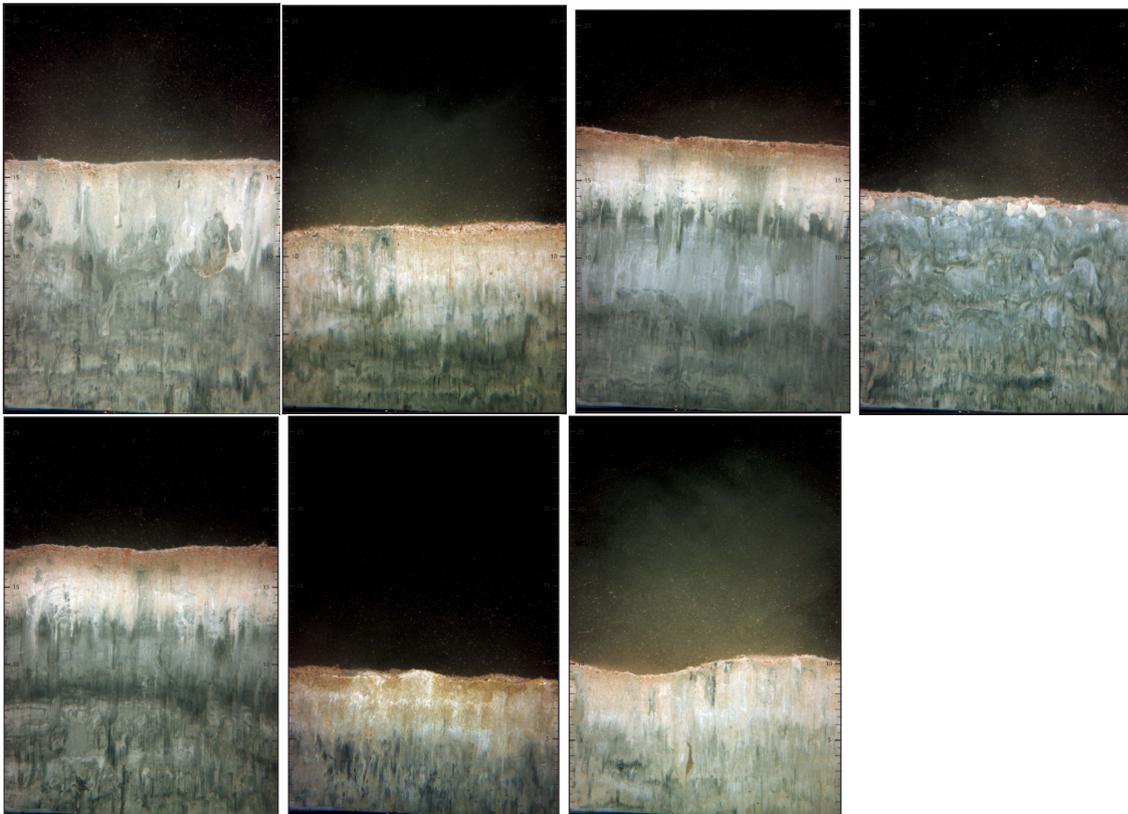
Figur 4. SPI bilder fra området like vest for utslippet. Fra venstre mot høyre, øverste rekke: SB-11, S-11, SB22. Nederste rekke SB-13, S-27, S-28, S-29. Bildene viser sedimenter dominert av avgangsmasser, og et tynt topplag med naturlig, sedimentert materiale og spor etter organismer.

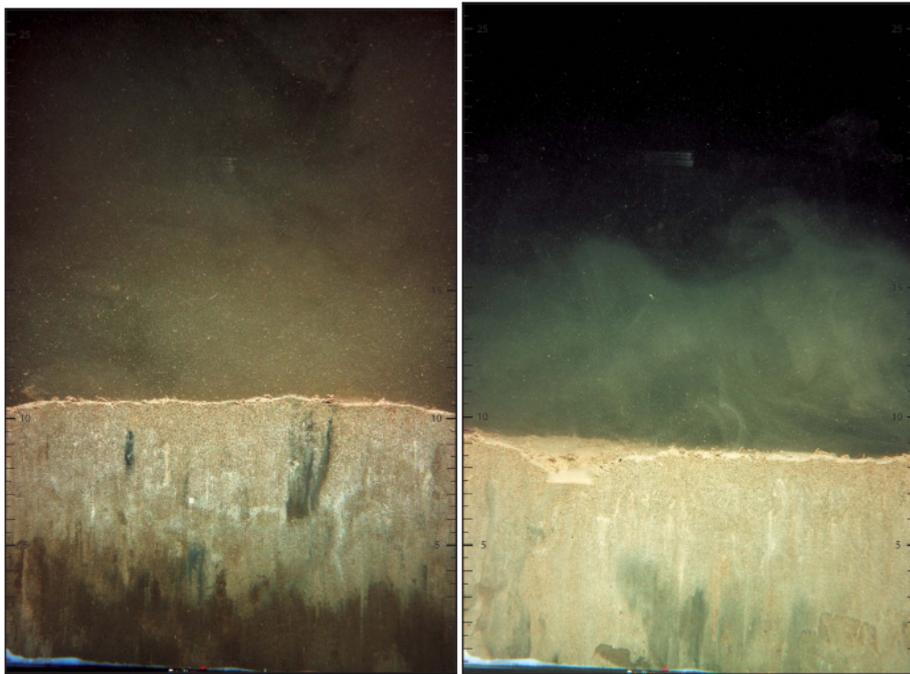
Figur 5. SPI bilder fra de to stasjonene lengst syd, S-38 (venstre) og S-30 (høyre). Bildene viser naturlig sedimentert materiale med tydelige innslag av avgangsmasser. Mange synlige dyr i overflaten.

De to stasjonene lengst mot syd (S-30 og S-38) (Figur 5) viser mindre spor etter avgangsmateriale og større innslag av brune, naturlige avsetninger. Det var også hyppigere spor av rørbyggende og gravende organismer i disse sedimentene. Denne bedringen fortsetter på de tre stasjonene utenfor deponiet, lengst vest i det undersøkte området (Figur 6). Spor etter avgangsmateriale var tydelig på SB-15 og SB-16, men ikke på SB-17. Dette var i overensstemmelse med faunaundersøkelsene i 2005 som viste høyere diversitet på SB-17 ($H'=5.6$) enn på stasjon SB-15 ($H'=4.9$) (Bakke m.fl., 2006) (Tabell 1).

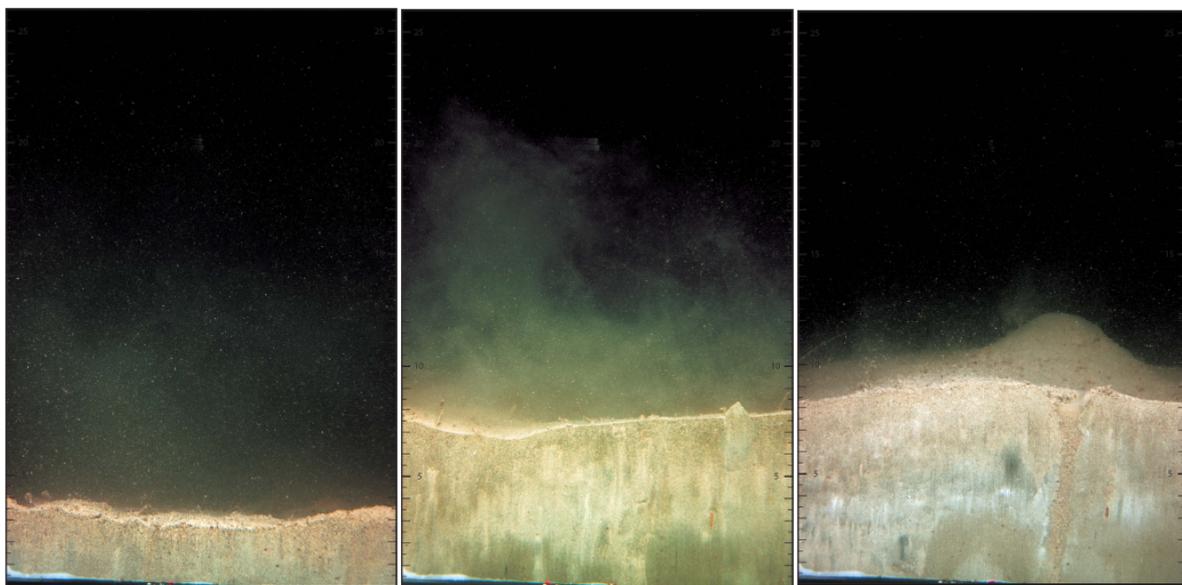
Figur 6. SPI-bilder fra det vestlige området, SB17, SB-16 og SB-15. De tre stasjonene representerer overgangen fra en lite påvirket sjøbunn (SB-17, venstre bilde) til et sediment med innslag av avgangsmateriale (SB-15, høyre bilde). Alle de tre bildene viser rikelig med graveganger og rør etter sedimentlevende organismer. På bildet til høyre ses en faunagang gravet ut av en stor organisme og en haug i bakgrunnen som kan være lagt opp av samme organisme. På bildet til venstre stikker tykke rør etter rørboende organismer opp av sedimentet, og flere graveganger er synlige.

Når stasjonene sorteres langs øst-vest akse i fjorden ses en gradvis økning av penetrasjonsdypet fra 3 cm på stasjon SB-17 lengst vest til 24 cm på SSPI-1 like ved utslippet (Figur 7). Fra utslippspunktet avtok penetrasjonsdypet på de sørligste stasjonene til 9 cm på S-39. Vekten på kameraet ble redusert på stasjonene nærmest utslippspunktet for å redusere penetrasjonen. Variasjonene i penetrasjonsdyp skyldes trolig først og fremst at avsetningene konsoliderer over tid, slik at eldre avsetninger (Figur 5, Figur 3, Figur 4) gir lavere penetrasjon enn ferske avsetninger nær utslippspunktet (Figur 2). Bare lengst vest i området (stasjonene SB 15-17) er det sannsynlig at penetrasjonsdypet reduseres fordi kameraet kommer ned i den opprinnelige sjøbunnen (Figur 6).

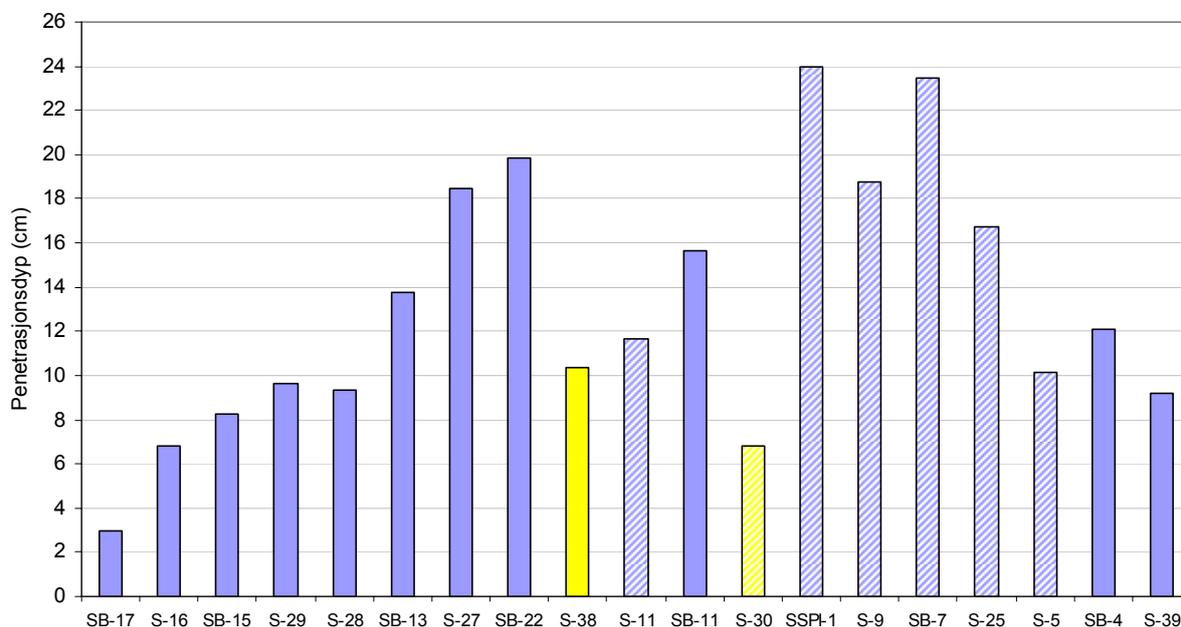
Figur 7. Penetrasjonsdyp på SPI-stasjoner i Frænfjorden sortert fra vest (SB-17) mot øst (S-39). Helfarget søyle viser stasjoner der det ble brukt 16.8 kg lodd på kameraet. Stripet søyle markerer stasjoner der loddene var tatt for å redusere penetrasjonen. De to stasjonene lengst syd (bilder i Figur 5) er markert med gule søyler.

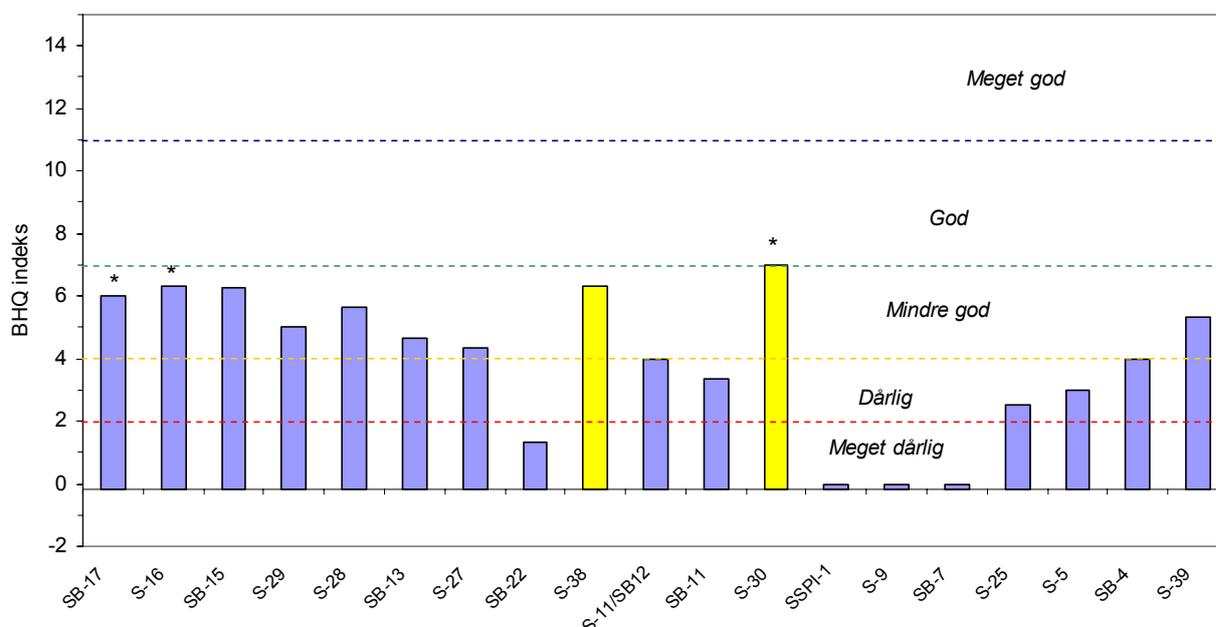
Indeksen viste at tilstanden varierte fra meget dårlig på stasjonene nærmest utslippspunktet (SSPI-1, S-9 og SB-7) til mindre god på stasjonene lengst unna, dvs både mot øst, syd og vest (Figur 8). Det kan ikke utelukkes at stasjonene S-30, S-16 og S-17 ville ha oppnådd bedre klassifisering dersom kameraet ved bruk av mer vektor hadde blitt presset lenger ned i sedimentene.

Figur 8. BHQ indeks beregnet på grunnlag av SPI-bildene. Stiplede linjer angir grenseverdier for miljøtilstand. * markerer at BHQ kan være underestimert på grunn av utilstrekkelig penetrasjonsdyp. De to stasjonene lengst syd er markert med gule søyler.

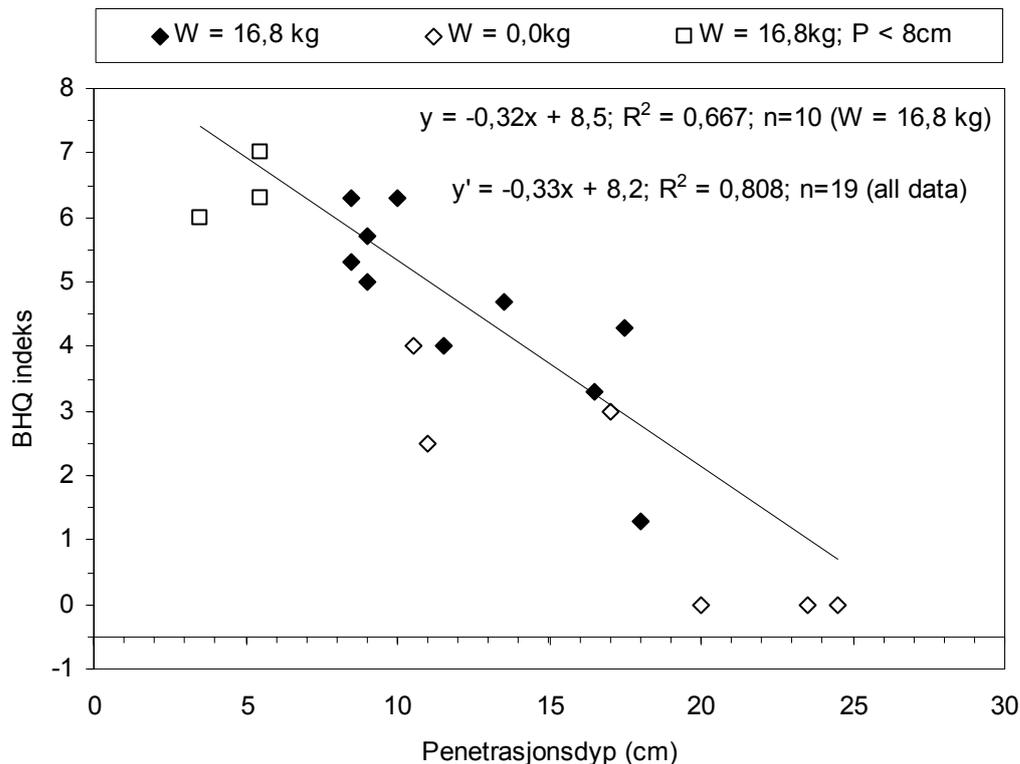
BHQ avtok tydelig med økende penetrasjonsdyp (Figur 9). Lineær regresjon ga en korrelasjonskoeffisient $R^2 = 0.667$ for de 10 observasjonene der det ble benyttet samme mengde lodd på kameraet (16,8 kg) og penetrasjonsdypet var tilstrekkelig stort for å tilfredstille kravet til beregning av BHQ ($P > 8\text{cm}$). Ved å inkludere samtlige 19 stasjoner fikk vi en korrelasjonskoeffisient $R^2 = 0.808$, og som vist av de to funksjonene y og y' i Figur 9, ble ikke regresjonslinjen vesentlig endret. Korrelasjonen mellom de to datasettene synes å bekrefte sammenhengen mellom tilførselene av prosessavgang og effekter på bunnfauna.

Figur 9. Lineær regresjon mellom BHQ-indeks og penetrasjonsdyp. Opptrukket linje og funksjonen y er beregnet på grunnlag av de ti observasjonene med $W=16,8$ kg lodd på kameraet og bildedybde $P>8$ cm. Funksjonen y' er beregnet fra alle 19 observasjonene. Korrelasjonskoeffisienten $R^2 > 0.66$ viser at det er en forholdsvis god korrelasjon mellom de to observasjonene.

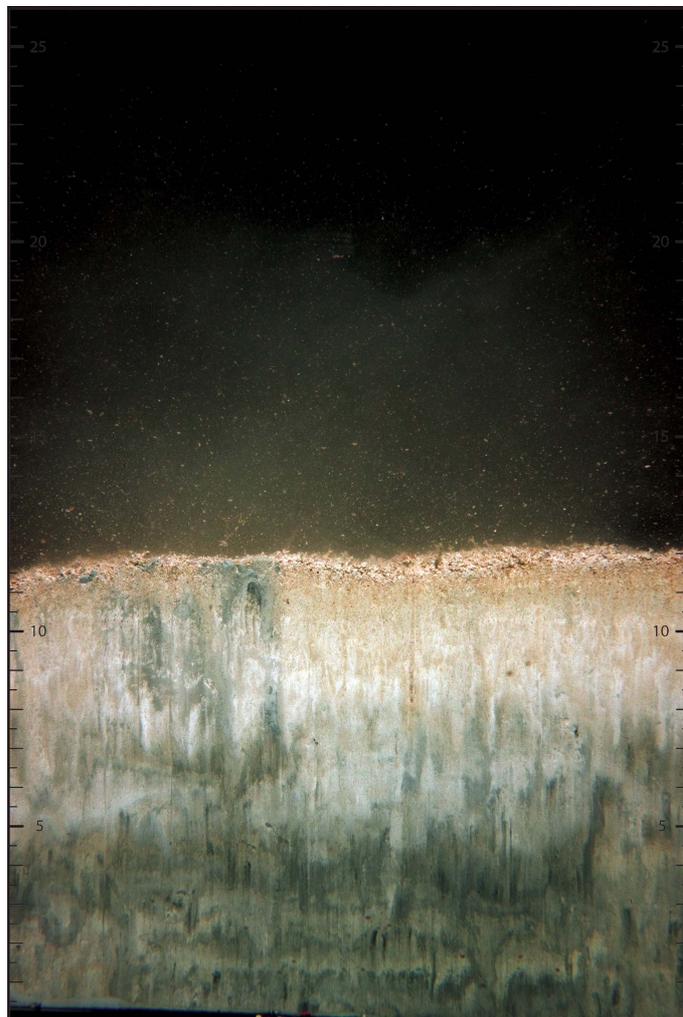
S-11

Mean Ecological status **3**

Fecal 1
 Small tube 1
 Large tube 0
 Brittle star 0
 Feeding pit 0
 Mound 0
 Surface # **2**

Infauna 1
 Sésil epifauna 0
 Shallow Burrow 0
 Deep Burrow 1
 Oxic void 0
 Anoxic void 0
 Subsurface # **2**

aRPD (cm) 0,8
 RPD # **1**

BHQ index Σ **5**
 Ecological status **3**
 SPI Weight 0,0

File name	Surface #	Subsurface #	aRPD (cm)	BHQ index	Penet. depth (cm)
S-11s_1.jpg	2	2	1,6	6	10,5
S-11s_3.jpg	1	1	1,0	4	12,5
S-11s_4.jpg	2	2	0,8	5	12,0
