## RELATÓRIO SOBRE A OCUPAÇÃO DOS MORROS DO MALUF E SOROCOTUBA (GUARUJÁ, SP)

CEPA - Comissão de Estudos dos Problemas Ambientais da Universidade de São Paulo.

## DIAGNÓSTICO DA OCUPAÇÃO DOS MORROS DO MALUF E SOROCOTUBA

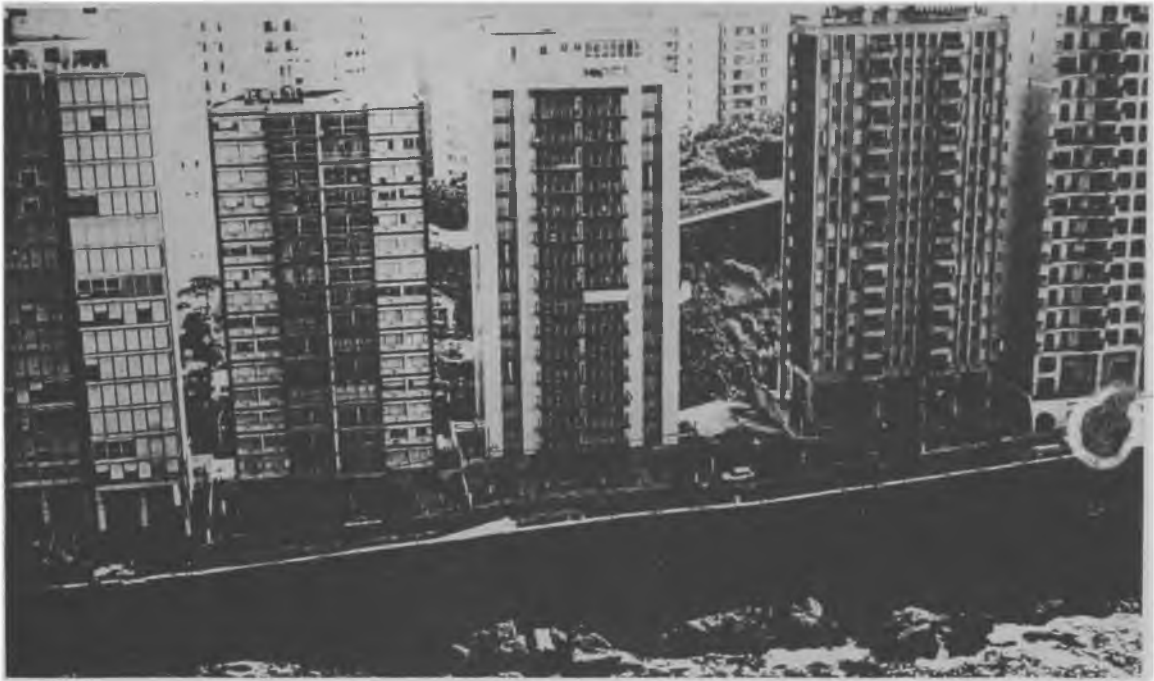
O paredão construído do Morro do Malut, constituído de torres de mais de 15 andares, muito próximas, isola o morro do seu entorno quase totalmente, que praticamente desaparece como elemento de organização da paisagem local.

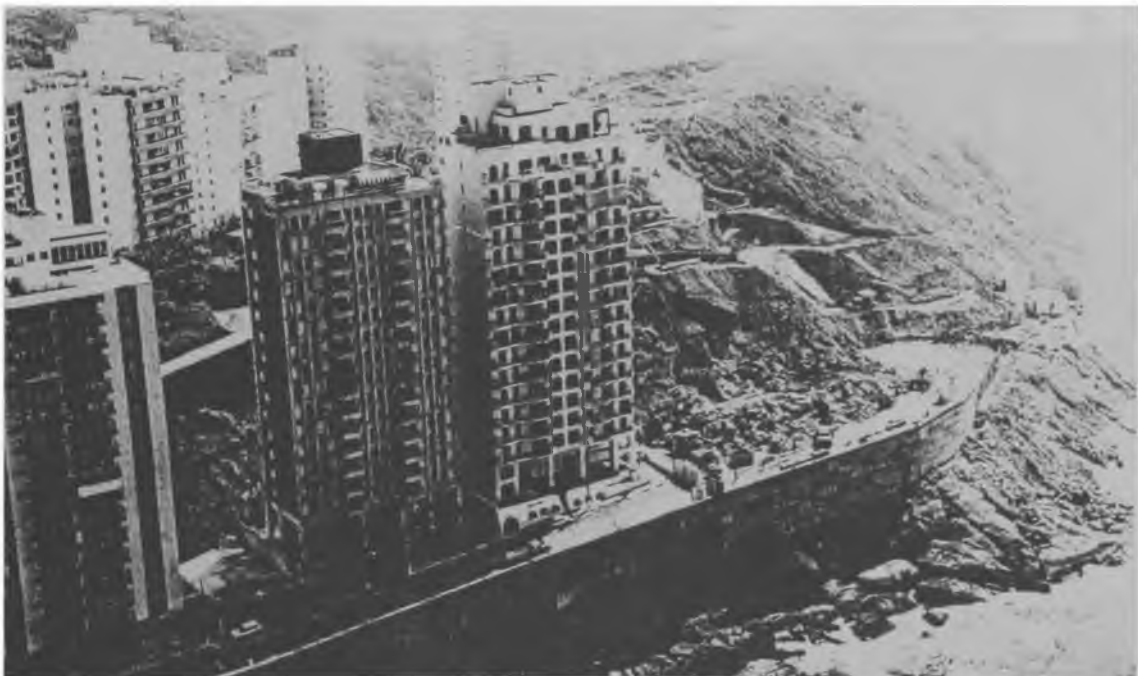
O segmento do morro ainda não ocupado por edifícios de apartamentos está pouco a pouco sendo ocupado, de um modo predatório por edifícios, muros e caminhos. Para sua construção foram jogados ao mar restos da obra - pedras, entulhos - , prejudicando o equilíbrio ecológico do costão.

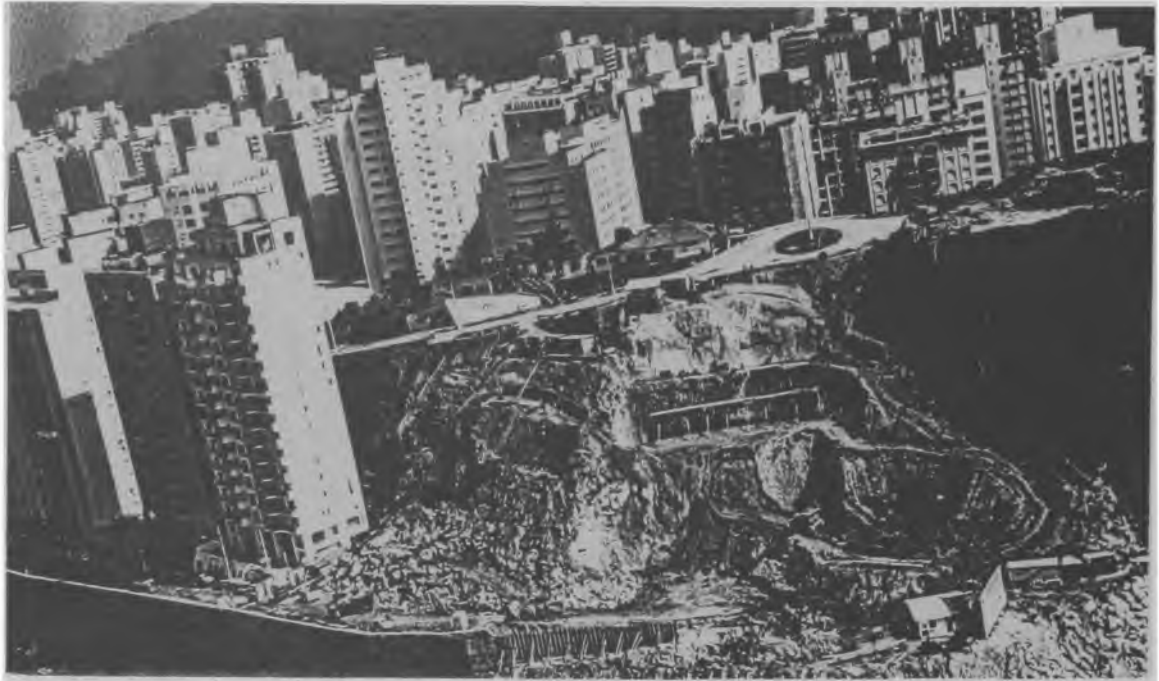
As encostas do morro já destituídas de sua vegetação original, recobertas apenas por gramíneas, estão sendo mais uma vez atacadas com o desmonte parcial para a construção de um novo empreendimento imobiliário. A foto mostra claramente os efeitos danosos do terrapleno sem cuidados com o entorno e os efeitos decorrentes.

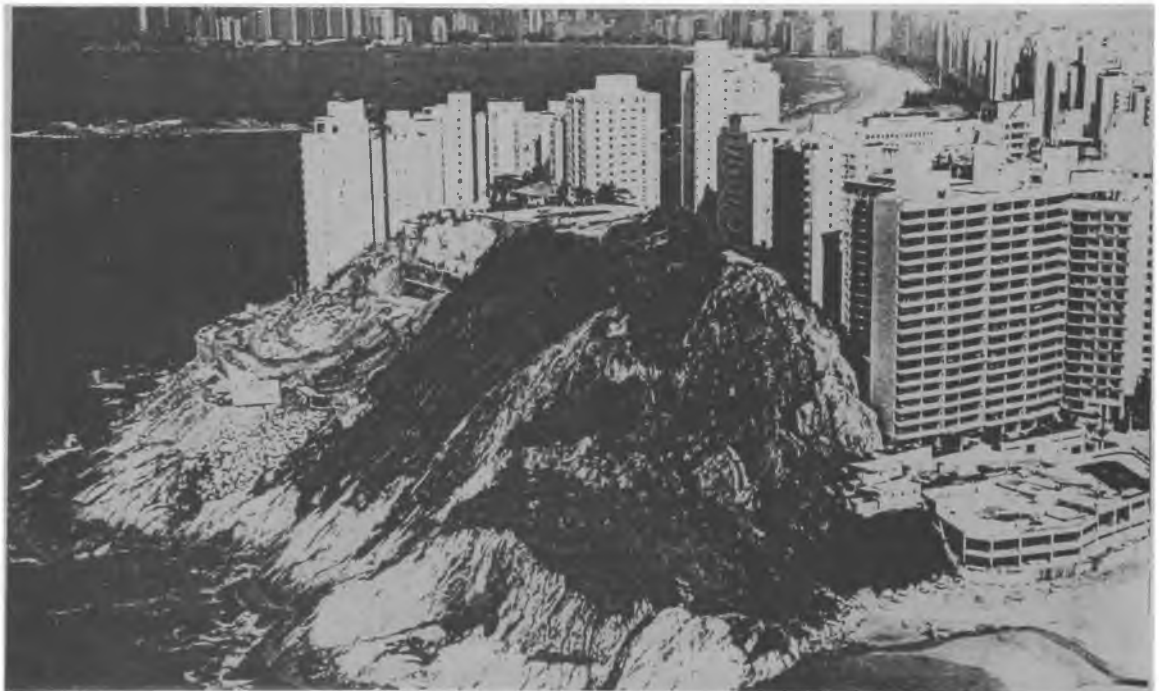
Mostra a pequena parte do morro não recoberta por edifícios ou cortada por vias e é o único ponto do qual, no mirante, pode se contemplar a paisagem. Mesmo este setor já está altamente predado e guarda de típico apenas parte da morfologia do relevo.

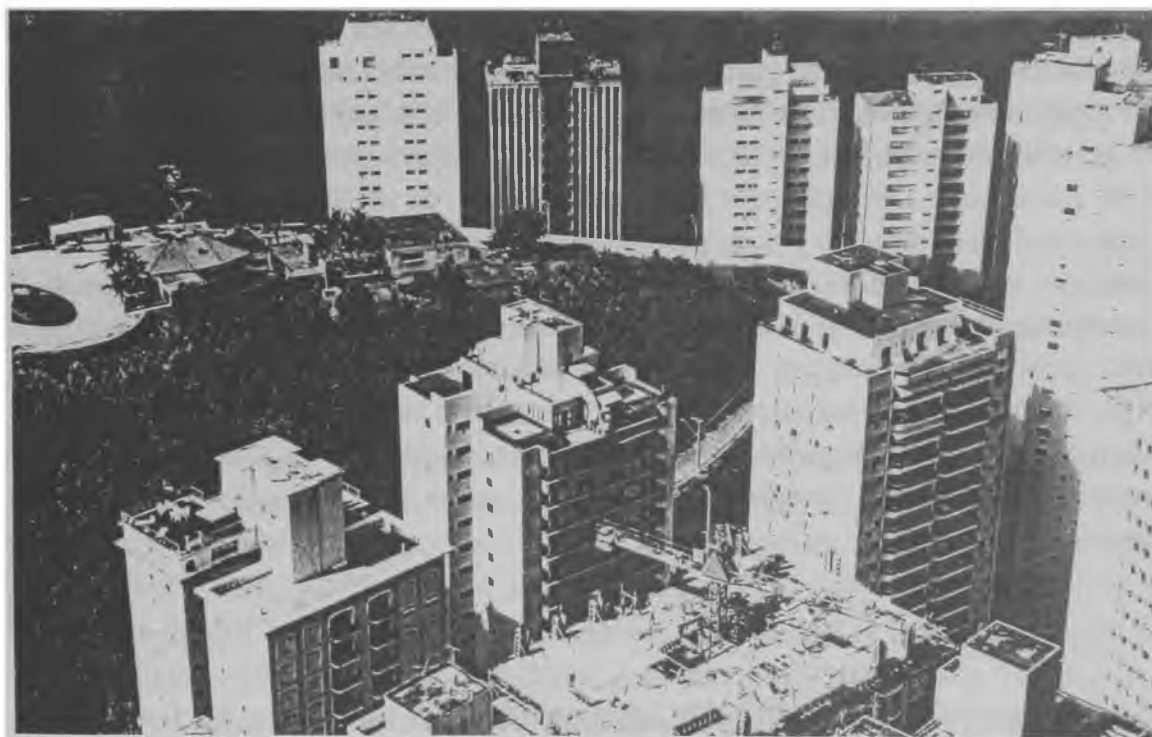
Os prédios edificadas no entorno do morro não são construídos, de modo a se fundir com o meio ambiente existente e transportam para o litoral, para a proximidade de suas encostas o padrão construído, e que se aplica mais adequadamente a outras áreas mais planas.

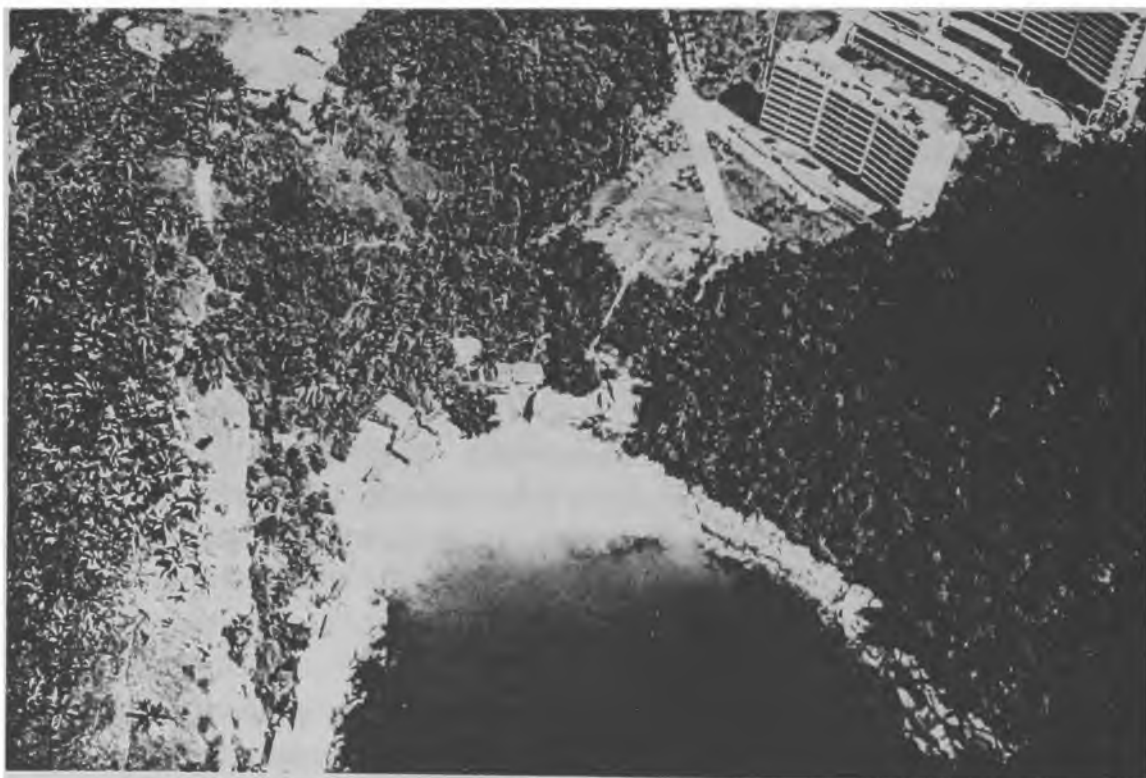
Serviço de terraplenagem, com a execução de cortes, aterros, com desmonte parcial do relevo, expondo os horizontes mais sensíveis do solo, favorecendo atividades erosivas.

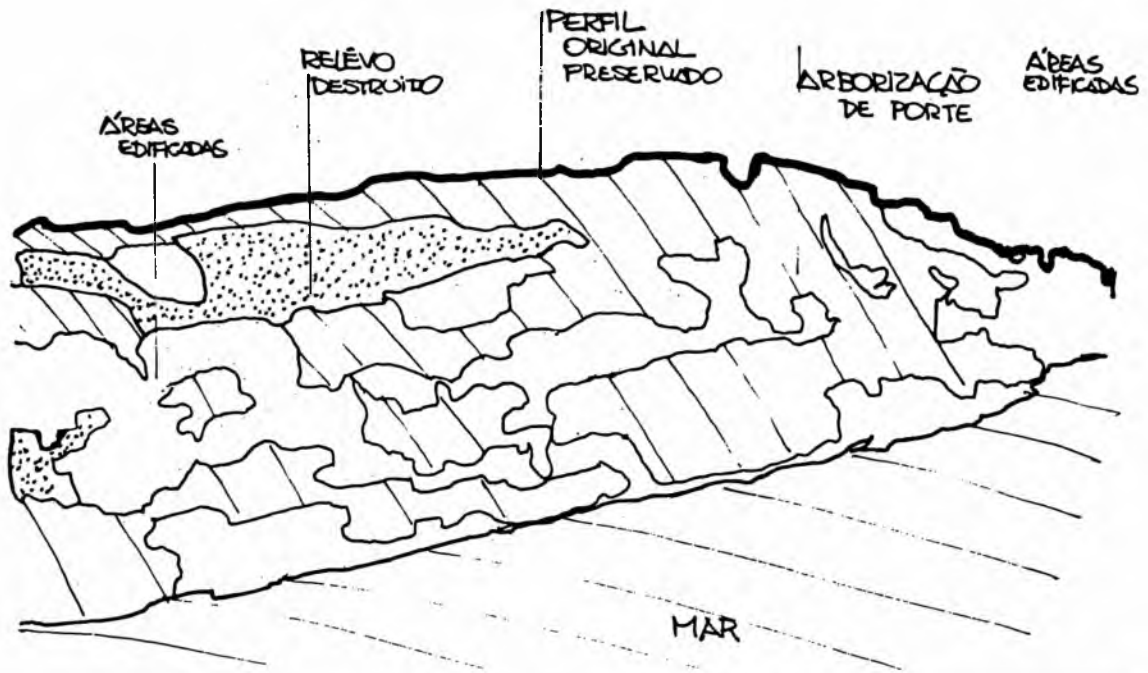
Vista geral do setor (01). A construção dos caminhos do loteamento exigiu cortes profundos no morro, com sinais evidentes de erosão.

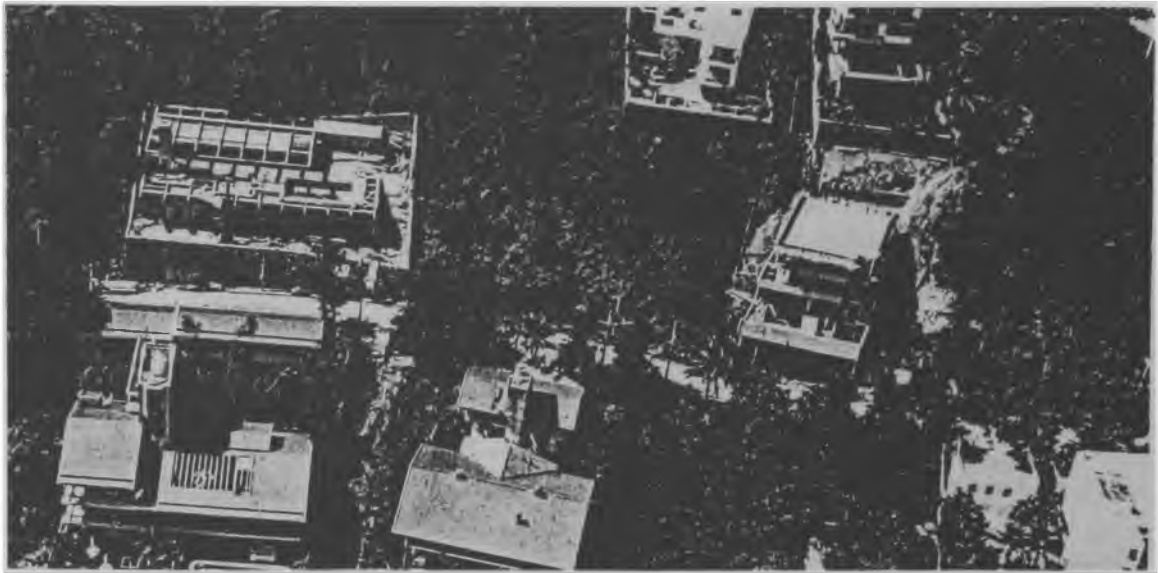
Cada nova edificação, reconstrói a encosta do morro, criando novos terraços, que em contraponto à situação observada no Morro do Maluf mantém a seu modo a estrutura morfológica do conjunto (ao menos visualmente). É de qualquer modo, uma ocupação intensiva do lote que tem seu terreno totalmente reconstruído e está quase inteiramente revestido por lajes.

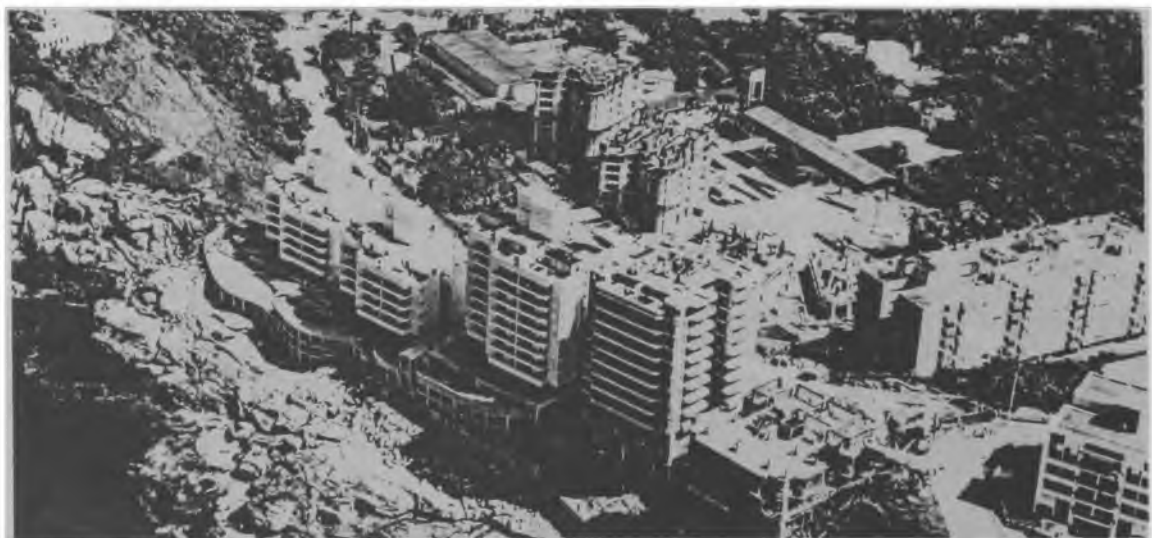
As novas torres setor (02) não respeitam a rica estrutura do costão existente e constroem sobre ele. Os edifícios para sua perfeita construção exigem a criação de terraços e neste local se repete a forma predatória de ocupação do Morro do Maluf.

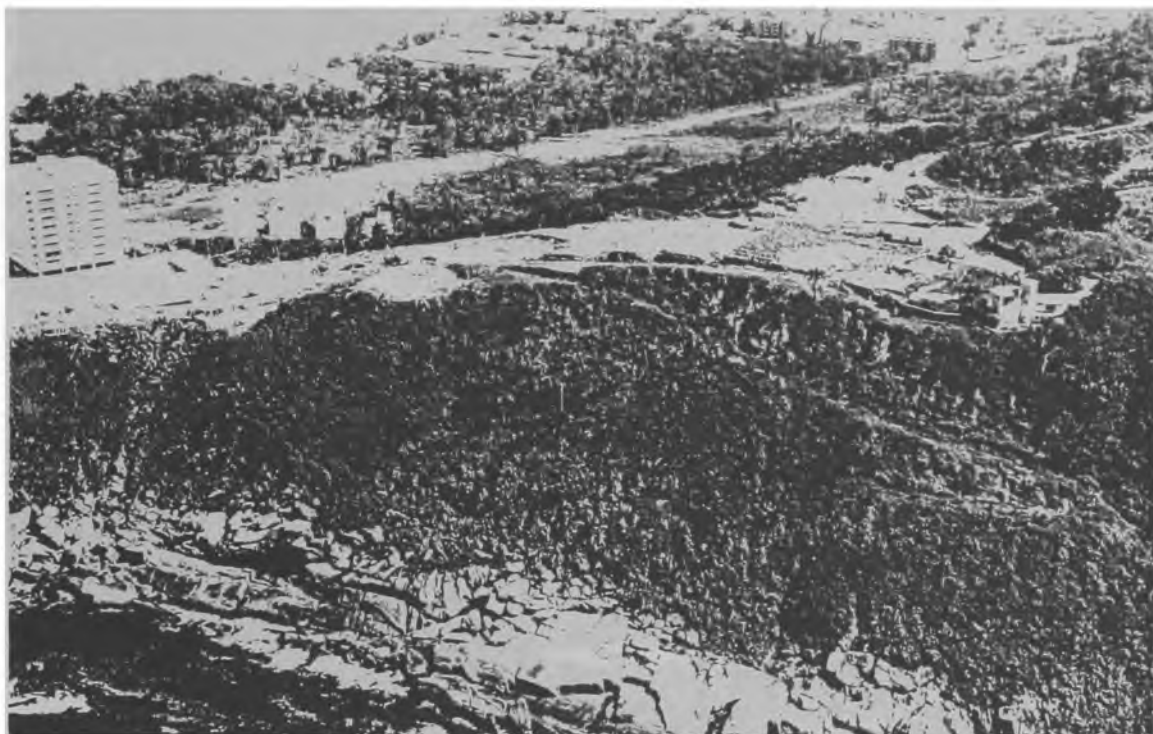
Este setor é um dos mais comprometidos pelo padrão de urbanização adotado. O terreno está sendo cada vez mais terraceado perdendo sua configuração original de relevo e suas matas.

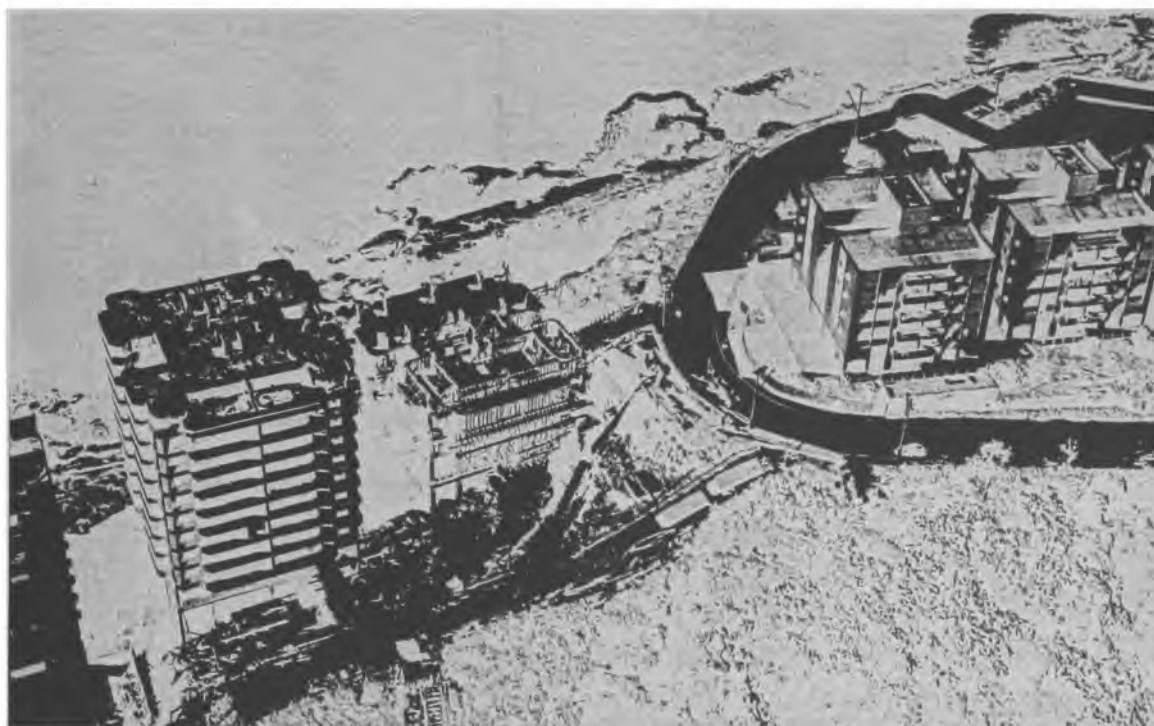
Nas vizinhanças do conjunto de prédios em construção, um vasto setor de morro já terraplenado praticamente pronto para receber novos edifícios.

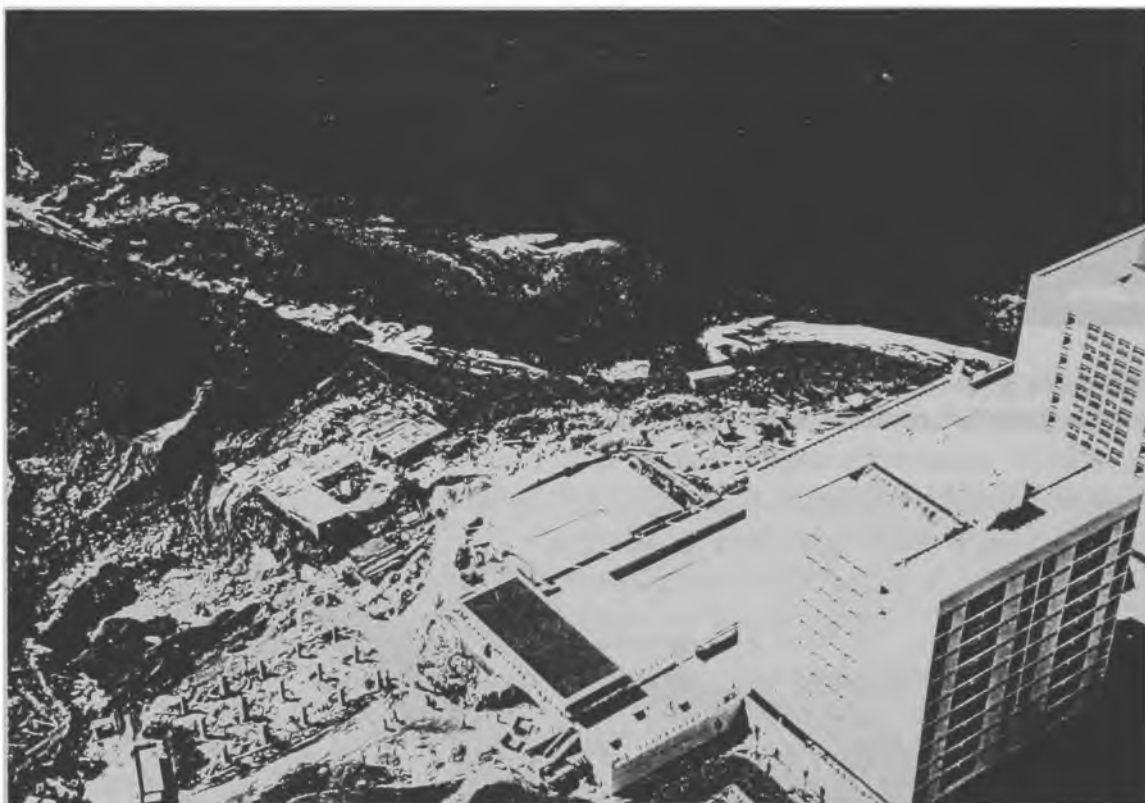
Este é um local de difícil acesso ao mar, que não se presta para banhos e sim para pesca e esportes náuticos. Os prédios se isolam em si, desprezando-se os "danos ecológicos" causados pela sua presença no mar vizinho.

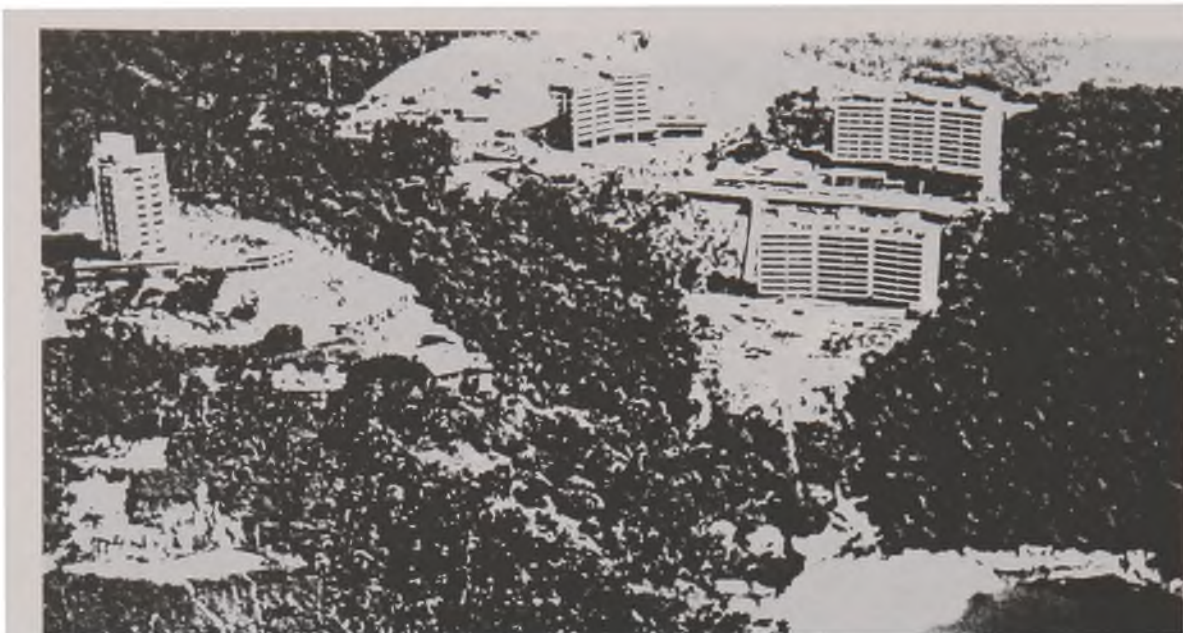
Vista geral do setor (04), segmento até a pouco coberto por matas em processo parcial, mas intensivo de destruição pelos novos empreendimentos imobiliários.

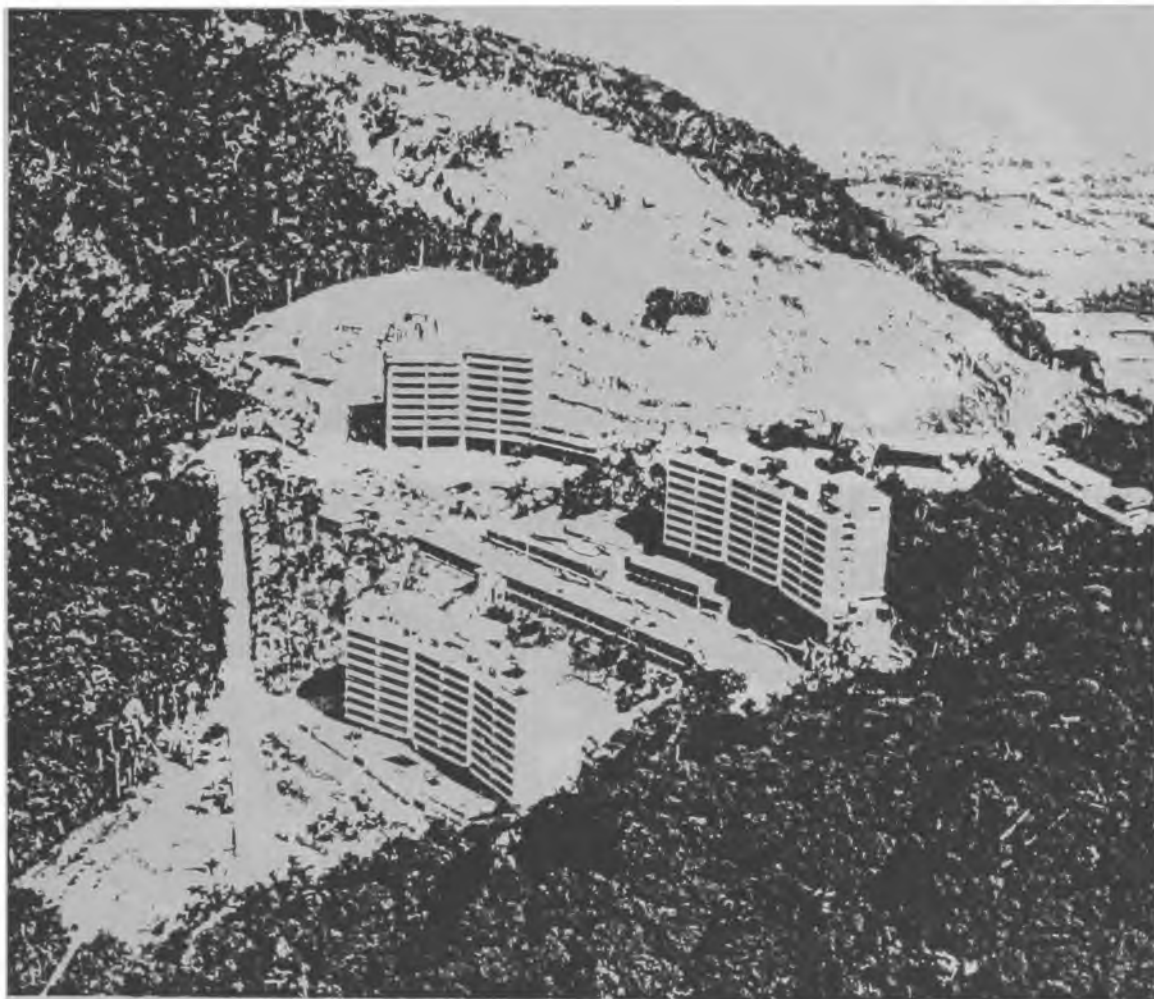
O novo empreendimento imobiliário para a colocação de seus poucos edifícios arrasa e arrasou vasta área da mata, que é substituída por gramíneas...

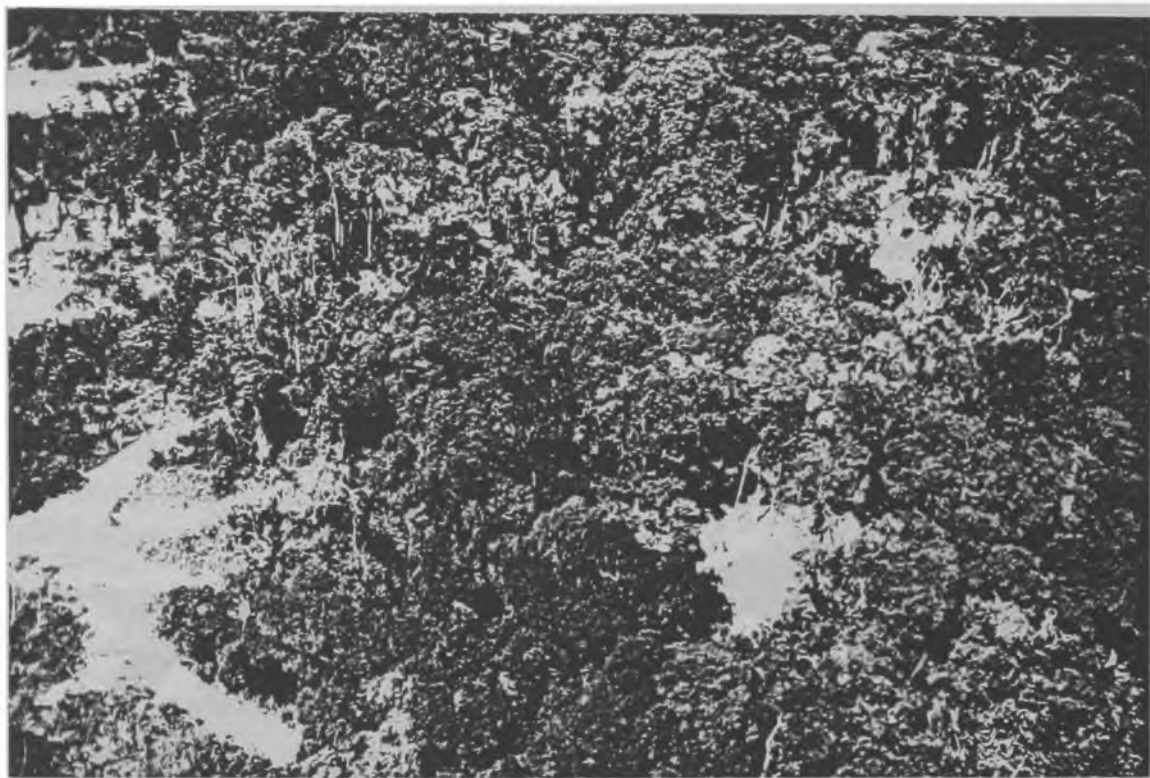
No setor (05) o desmatamento e o terrapleno são intensos e comprometem grandemente o equilíbrio ecológico existente.

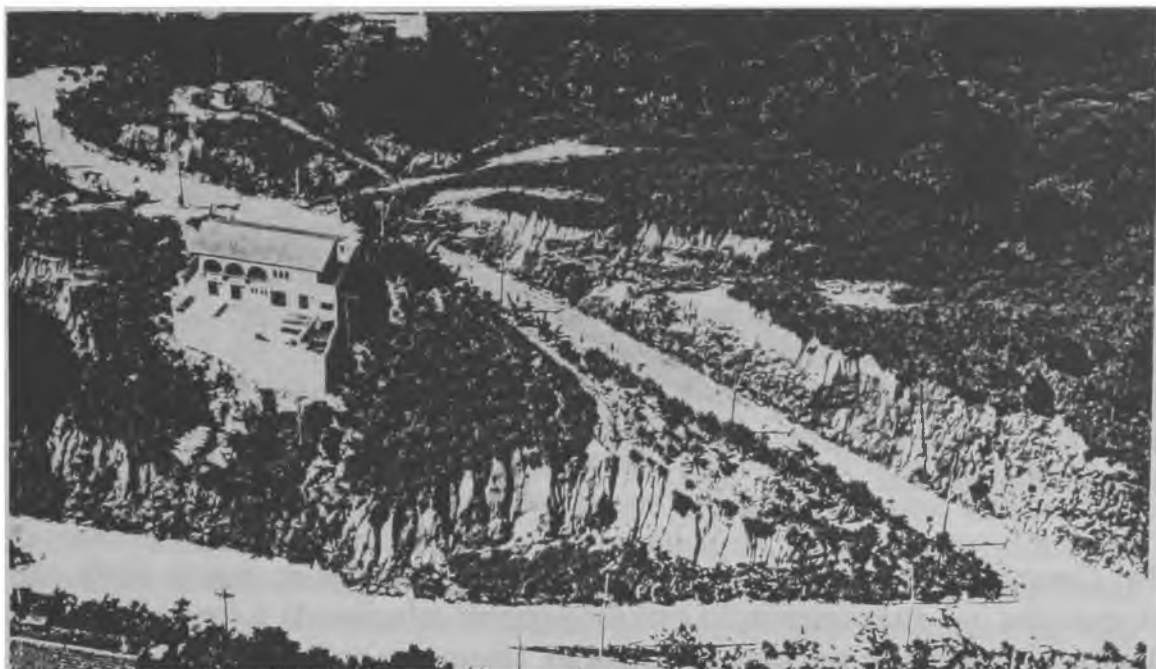
A cada nova construção de edifícios ou estradas repetem-se os danos à estrutura do morro, que por processos posteriores e lentos de erosão, pode vir a prejudicar o próprio equilíbrio de tais construções (imagens vizinhas ao Morro da Península).
