Przypadkowe umieszczenie elektrody stymulatora w lewej komorze serca — powikłanie rzadkie, czy rzadko rozpoznawane?

An accidental localisation of transvenous pacemaker lead in the left ventricle — an uncommon or rare-diagnosed complication?

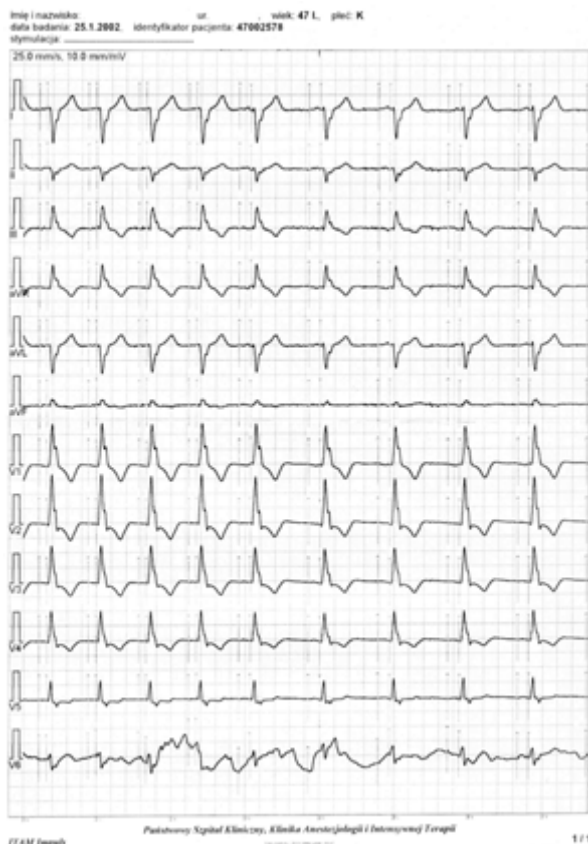
Drugi przypadek dotyczył 48-letniej kobiety, u której w październiku 2000 r. wszczepiono stymulator serca z elektrodą przedsionkową z powodu choroby węzła zatokowego. Rok po zabiegu na podstawie badania wykonanego metodą Holtera stwierdzono wydłużenie czasu przewodzenia przedsionkowo-komorowego do 300 ms oraz incydenty bloku przedsionkowo-komorowego II°. Zdecydowano o zmianie sposobu stymulacji na dwujamową (DDD). Zabieg wykonano 5 grudnia 2001 r. Parametry stymulacji w czasie zabiegu były prawidłowe. Zdjęcie radiologiczne klatki piersiowej w projekcji PA oceniono jako prawidłowe. W czasie pierwszej kontroli przeprowadzonej w trybie ambulatoryjnym miesiąc po zabiegu, w 12-odprowadzeniowym zapisie EKG odnotowano stymulację dwujamową z zespołami QRS o kształcie bloku prawej odnogi pęczka Hisa (ryc. 1). W związku z podejrzeniem nieprawidłowego położenia elektrody komorowej wykonano badanie echokardiograficzne przezklatkowe i przezprzelykowe. Stwierdzono w nich obecność liniowego echa elektrody komorowej przechodzącego przez otwór owalny do lewego przedsionka oraz przez zastawkę dwudzielną do lewej komory. Nie uwidoczniło materiału zatorowego w jamach serca i na elektrodach (ryc. 2). Biorąc pod uwagę obraz kliniczny i krótki czas, jaki upłynął od zabiegu implantacji elektrody komorowej, podjęto decyzję

Rycina 1. Zapis EKG — stymulacja dwujamowa DDD z obrazem zbliżonym do bloku prawej odnogi pęczka Hisa
Figure 1. The ECG recording shows the dual-chamber stimulation DDD with right bundle branch block pattern

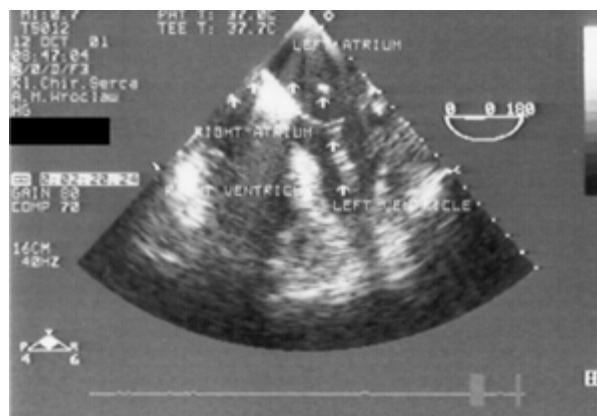
Rycina 2. Echokardiografia przezprzełykowa — elektroda komorowa przechodzi przez otwór owalny z prawego (right atrium) do lewego przedsionka (left atrium), a następnie przez zastawkę dwudzielną do lewej komory serca (left ventricle)
Figure 2. Transoesophageal echocardiography: ventricular lead passes the foramen ovale from right to left atrium and then through the mitral valve placed into the left ventricle

o próbie jej usunięcia drogą przezżylną. Dnia 5 lutego 2002 r., przy możliwości wykonania natychmiastowej operacji kardiochirurgicznej, usunięto elektrodę metodą tak zwanej prostej eksplantacji, przez delikatne pociąganie, bez stosowania dodatkowych specjalnych technik zabiegowych, a następnie wszczepiono ją do koniuszka prawej komory. W 2-krotnie wykonanym badaniu echokardiograficznym nie wykazano uszkodzenia struktur serca ani obecności przepływu turbulenta nad przegrodą międzyprzedsionkową (ryc. 3). W kontrolnych elektrokardiogramach w czasie stymulacji dwujamowej uzyskano obraz prawidłowej stymulacji prawej komory z zespołami QRS o kształcie bloku lewej odnogi pęczka Hisa (ryc. 4).

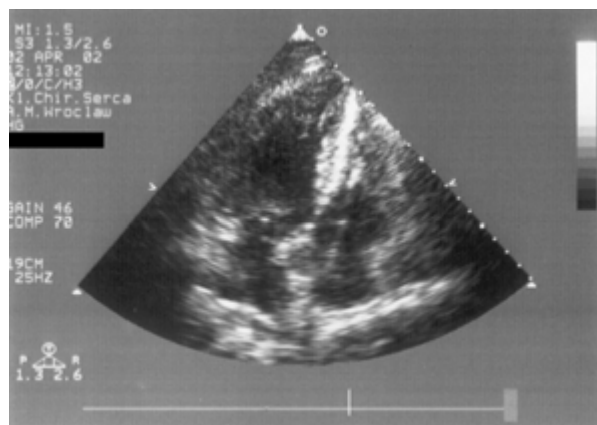
Rycina 3. Echokardiografia dwuwymiarowa po repozycji elektrody komorowej — prawidłowe położenie elektrody komorowej w prawej komorze serca
Figure 3. Two-dimensional echocardiography after reposition of the ventricular electrode — normal ventricular lead position in the right ventricle of the heart

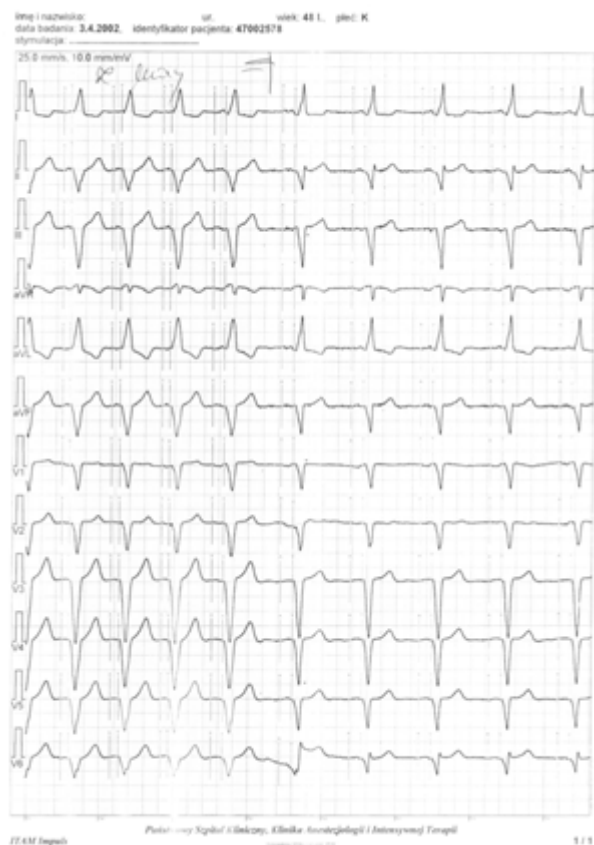
Rycina 4. Zapis EKG — po repozycji elektrody komorowej: prawidłowa stymulacja dwujamowa DDD z obrazem bloku lewej odnogi pęczka Hisa

Figure 4. The ECG recording after reposition the ventricular electrode: dual-chambre stimulation DDD with left bundle branch block pattern
