Pseudodysfunkcja układu kardiostymulatora dwujamowego – nietypowa zmiana stymulacji przedsionkowej na komorową i vice versa obserwowana w długoterminowym zapisie elektrokardiograficznym metodą Holtera

A pseudodysfunction of dual chamber pacemaker – an unusual switch of atrial to ventricular pacing and vice versa observed in Holter monitoring

Krzysztof Kaczmarek, Irmina Urbanek, Jan Ruta, Iwona Cygankiewicz, Paweł Ptaszyński

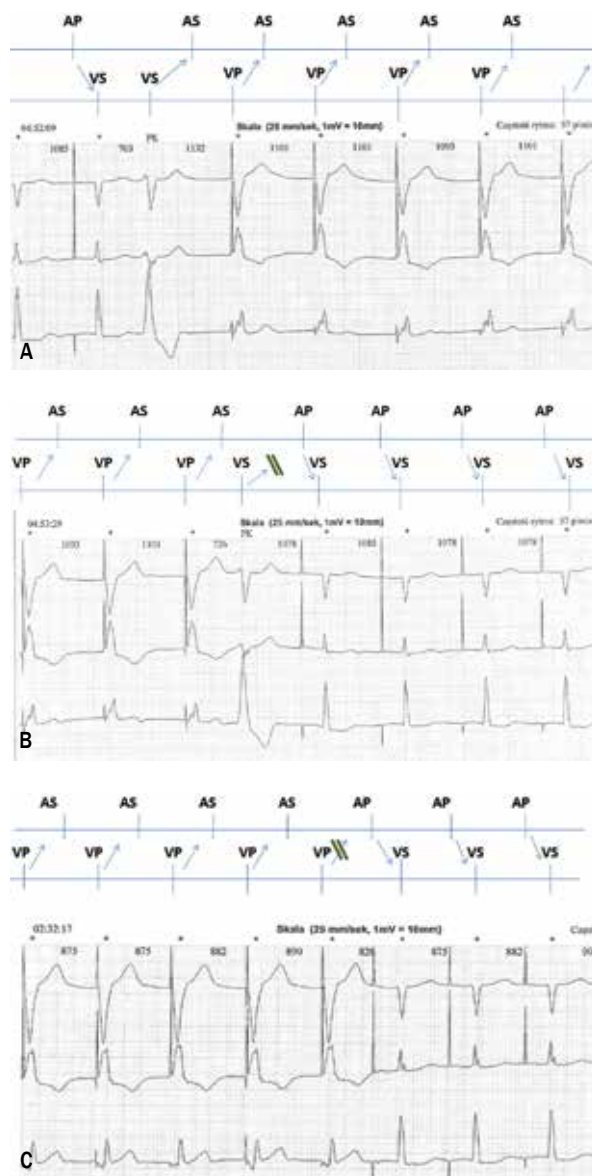
Rycina 1. Zapis badania EKG metodą Holtera: **A.** Zmiana stymulacji przedsionkowej na komorową po przedwczesnym pobudzeniu komorowym. Powyżej, przedstawiona w sposób graficzny, proponowana interpretacja zdarzenia w kanałach przedsionkowym i komorowym kardiostymulatora; **B.** Zmiana stymulacji komorowej na przedsionkową po przedwczesnym pobudzeniu komorowym; **C.** Spontaniczna zmiana stymulacji komorowej na przedsionkową; strzałki oznaczają przewodzenie przez fizjologiczne szlaki przedsionkowo-komorowe; AP (*atrial pacing*) – stymulacja przedsionkowa; AS (*atrial sensing*) – wyczuwanie aktywacji przedsionkowej; VP (*ventricular pacing*) – stymulacja komorowa; VS (*ventricular sensing*) – wyczuwanie aktywacji komory

Po ponownej analizie stwierdzono, że występująca w czasie stymulacji przedsionkowej PVC przewodziła się

wstecznie, depolaryzując przedsionek i hamując stymulację przedsionkową (ryc. 1A). Zjawisko wstecznego przewodzenia spowodowało niepobudliwość w kierunku zstępującym i pauzę w aktywacji komór wyzwalającą stymulację komorową. Stymulacja komorowa, poprzez przewodzenie wstępujące, powodowała powtarzającą się depolaryzację przedsionków i hamowanie stymulacji przedsionkowej – zażębiecie w obrębie każdego wystymulowanego zespołu QRS odpowiada wstecznemu załankowi P (ryc. 1A).

Powrót do stymulacji przedsionkowej najczęściej następował po PVC, rzadziej spontanicznie. W pierwszym przypadku PVC występująca w czasie stymulacji komorowej nie ulegała przewodzeniu do przedsionków, gdyż miała zbyt krótkie sprzężenie i przypadała na okres refrakcji układu przewodzenia w kierunku wstępującym (ryc. 1B). Powodowało to pauzę w depolaryzacji przedsionków uruchamiającą stymulację przedsionkową. W drugim przypadku (ryc. 1C) dochodziło do spontanicznego „wypadnięcia” przewodzenia wstecznego wynikającego z natywnie upośledzonego przewodzenia komorowo-przedsionkowego (w badaniu elektrofizjologicznym wsteczny punkt Wenckebacha określono na 60/min). Po zmianie stymulacji komorowej na przedsionkową i odwrotnie akcja serca była prowadzona w tej samej częstości. Wynika to z zasady działania trybu DDI (czyli połączonych trybów AAI i VVI), w którym zaprogramowana częstość stymulacji obu trybów jest taka sama. Po przeanalizowaniu opisanych wyżej znalezisk w 24hHM, zważywszy na dobry efekt leczenia przeciwaritmicznego amiodaronem, zdecydowano o dokonaniu zmiany ustawień IPG (tab. 1) i kontynuowaniu leczenia przeciwaritmicznego. W kontrolnym badaniu 24hHM po zmianie parametrów nie

wykazano obserwowanych wyjściowo zjawisk ani nieprawidłowości w pracy układu stymulującego.
