Odleżyna w loży stymulatora/ /kardiowertera-defibrylatora serca. Problem zbyt często przeoczony

Decubitus in pacemaker/cardioverter defibrillator. The problem too often missed out

Forum Medycyny Rodzinnej 2013, tom 7, nr 5, 277–281

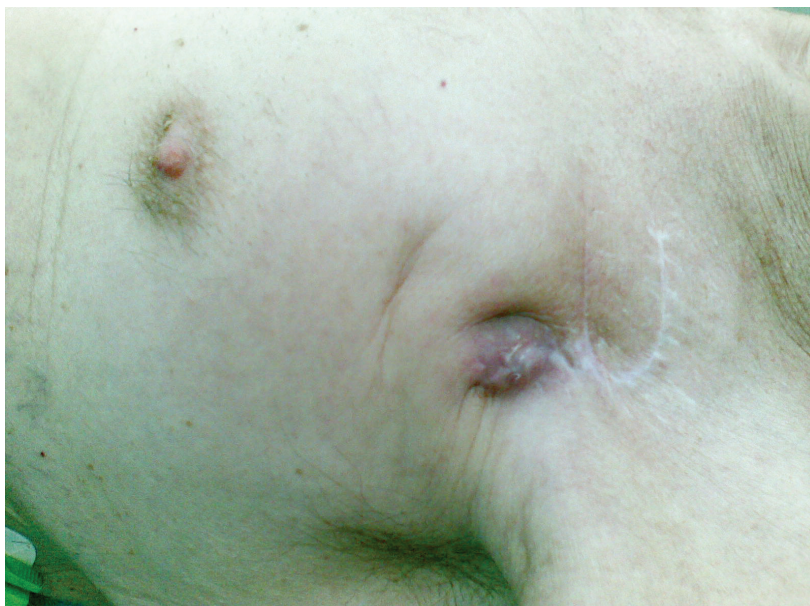
Chory A.J., lat 67, został skierowany do Kliniki przez lekarza rodzinnego, zaniepokojonego zmianą skórną w okolicy implantowanego 2,5 roku wcześniej stymulatora serca typu VVIR (ryc. 1). Według pacjenta zasinienie i ścięczenie skóry pojawiło się na kilkanaście dni przed wizytą i nie budziło jego szczególnych obaw. Wizyta miała więc charakter rutynowej kontroli. Chory od wielu lat leczony był z powodu dławicy piersiowej stabilnej, przebył zawał serca, ponadto miał rozpoznane nadciśnienie tętnicze dobrze kontrolowane lekami. Dodatkowym obciążeniem był rak pęcherza moczowego, leczony operacyjnie, i cukrzyca typu 2. Stymulator serca był implantowany z powodu utrwałonego migotania przedsiionków z bradykardią 30–40/min i stanów przedmiodniowych. Po roku od implantacji pacjent miał wykonaną plastykę łoży z powodu odleżyny uznanej wówczas za zmianę dotyczącą wyłącznie skóry, bez naruszenia jej ciągłości. Z tego powodu wykonano przemieszczenie korpusu stymulatora w głębsze warstwy tkanek, posiewu nie pobrano.

Lekarz rodzinny w badaniu stwierdził zasinienie skóry nad stymulatorem, jej ścięczenie oraz brak przesuwalności stymulatora. Innych odchyień w badaniu fizykalnym nie było. Pacjent nie gorączkował i czuł się dobrze. W wykonanych badaniach dodatkowych nie stwierdzono żadnych cech infekcji, wykładniki stanu zapalnego w normie.

Rycina 1. Odleżyna w łożu stymulatora. Widoczne zasinienie i ścięczenie skóry oraz blizny po poprzednich zabiegach (implantacja i repozycja)

Przedstawiony przypadek miał typowy przebieg. Chory z dodatkowymi obciążeniami został poddany implantacji stymulatora serca. Najpewniej podczas zabiegu doszło do zanieczyszczenia łoża urządzenia bakteriami skórnymi. Spowodowało to pojawienie się już po kilku miesiącach odleżyny. Została ona mylnie oceniona jako „jałowa” i wykonano jedynie repozycję rozrusznika, a nie całkowite usunięcie układu. Skutkiem tego był nawrót objawów miejscowych po kolejnych kilku miesiącach. Lekarz rodzinny zareagował prawidłowo, kierując pacjenta do ośrodka referencyjnego, nie prowadząc leczenia „na własną rękę”. Nierzadko bowiem zdarza się, że pacjenci z podobnymi objawami są leczeni miejscowo przez lekarzy różnych specjalności (na przykład dermatologów,

tej uprzednio repozycji korpusu stymulatora, która nie doprowadziła do wyleczenia, pacjenta zakwalifikowano do całkowitego usunięcia układu stymulującego. Zabieg wykonano drogą przezżylną. Usunięto elektrodę endokawitarną wraz z korpusem urządzenia, tkanki martwicze z łoży wycięto, pobrano posiewy z pola operacyjnego. Pacjenta pozostawiono bez stymulacji z wydolnym rytmem komór około 40/min. Wdrożono antybiotykoterapię (Rocephin®). W posiewach uzyskano obfity wzrost kolonii gronkowca skórniego. Po 48 godzinach obserwacji, nie stwierdzając powikłań przeprowadzonego zabiegu, chorego przekazano do ośrodka macierzystego w celu dalszego leczenia i ponownej implantacji stymulatora po prawej stronie klatki piersiowej.
