INSTRUMENTACIÓN Y CONTROL DE ASENTAMIENTOS PARA OBRAS DE
INGENIERÍA CIVIL CON LA AYUDA DE LA GEOMÁTICA

UNIVERSIDAD CATÓLICA DE COLOMBIA
FACULTAD DE INGENIERÍA
PROGRAMA INGENIERA CIVIL
PROYECTO DE GRADO
BOGOTÁ D.C.
2019

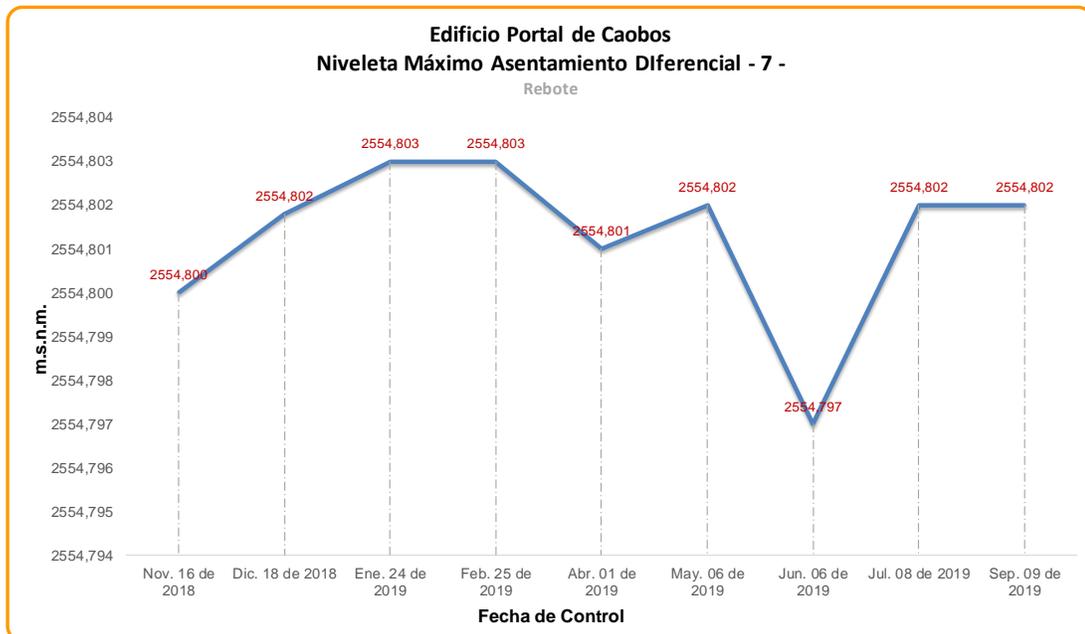
Imagen 29 - Comportamiento de la niveleta con mayor asentamiento diferencial durante el periodo de investigación Edificio Portal de Caobos

- El máximo rebote se obtuvo en la niveleta 33 y su valor es de +0.007m como se observa en Caobos Imagen.
- La columna con menor rebote registrado fue de 0.000m, lo cual indica que el asentamiento diferencial del Edificio Portal de Caobos es de -0.007m.

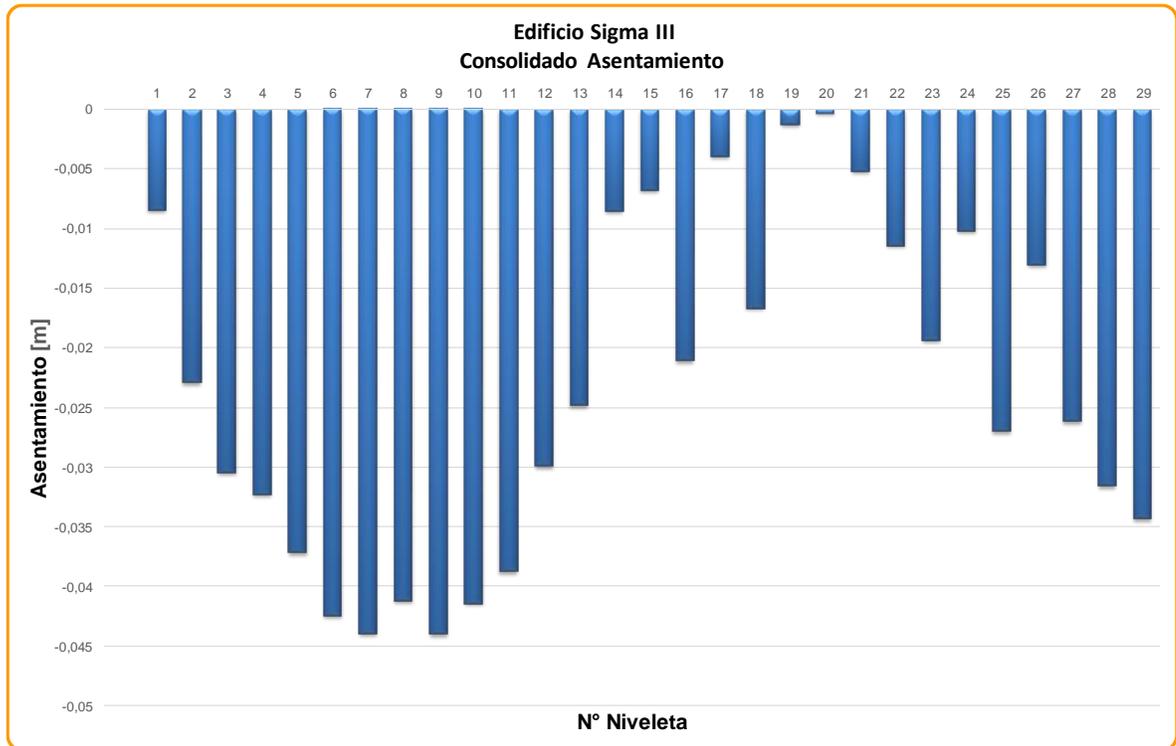
Imagen 31 - Consolidado Asentamientos por cada Niveleta - Edificio Sigma III

- La niveleta 2 es la que mayor subsidencia registra siendo esta de -0.017m.
- Promedio de subsidencia de -0.010m en un periodo de tiempo 15 meses.
- El máximo asentamiento se obtuvo en la niveleta 7 y su valor es de -0.044m como se observa en la imagen 33.
- El menor valor registrado de asentamiento se obtuvo en la niveleta 20 y su valor es de 0.000m lo cual arroja un asentamiento diferencial de -0.044m en el edificio Sigma III.

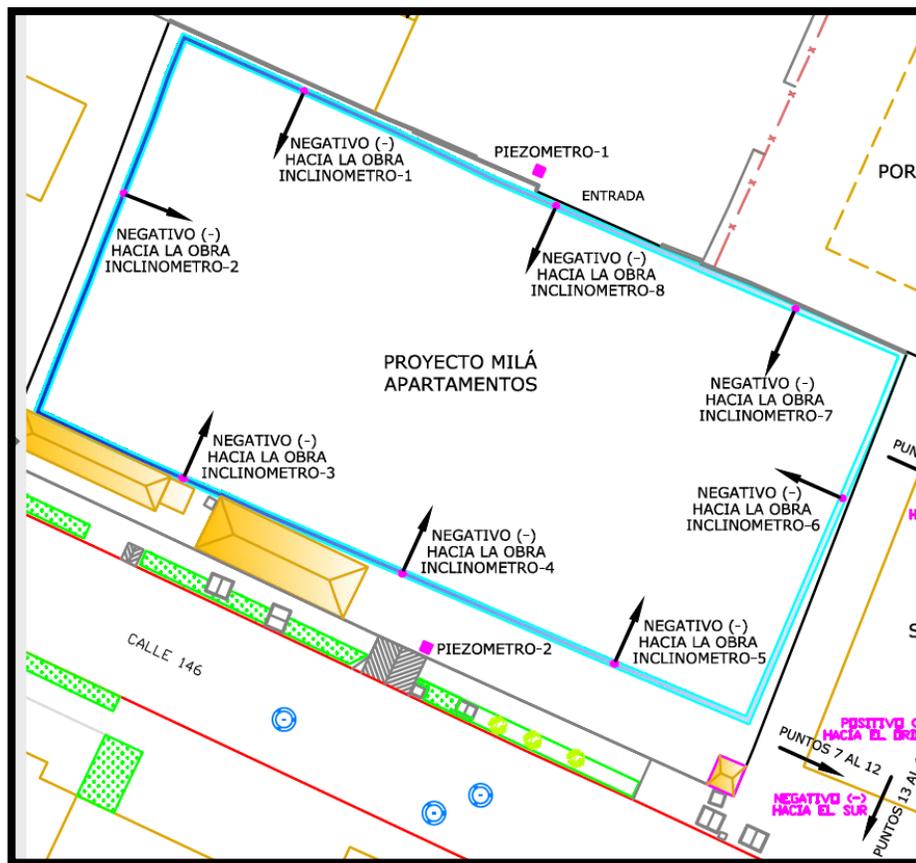
Imagen 36 - Localización Inclínómetros y Piezómetros Obra Milá

En Milá se instalaron ocho inclinómetros de la longitud de los muros pantalla y dos piezómetros tipo Casagrande a doce metros de profundidad como se observa en la Imagen 36, para monitorear el comportamiento de la obra en el proceso de

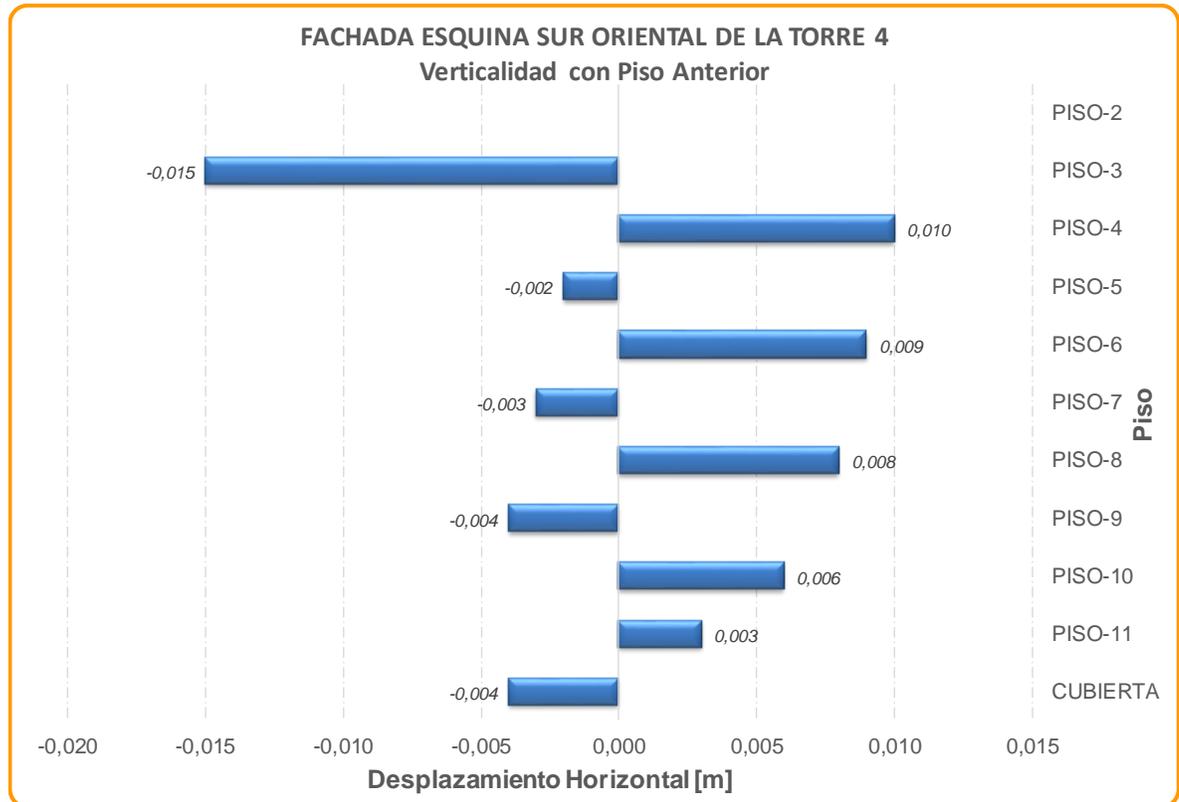
Imagen 39 - Verticalidad Cedro Reservado Fachada Esq. Sur Oriental T4

La altura entre pisos desde la planta dos a once es de 2.94m lo cual limita el valor de la deriva entre estos a 0.029m y en la Imagen 39 se observa que el máximo desplazamiento de la edificación en la fachada esquina sur oriental de la Torre cuatro fue -0.016m ubicada en el piso tres, lo cual corresponde a una inclinación hacia el costado exterior del edificio pero que no sobrepasa el máximo permitido.

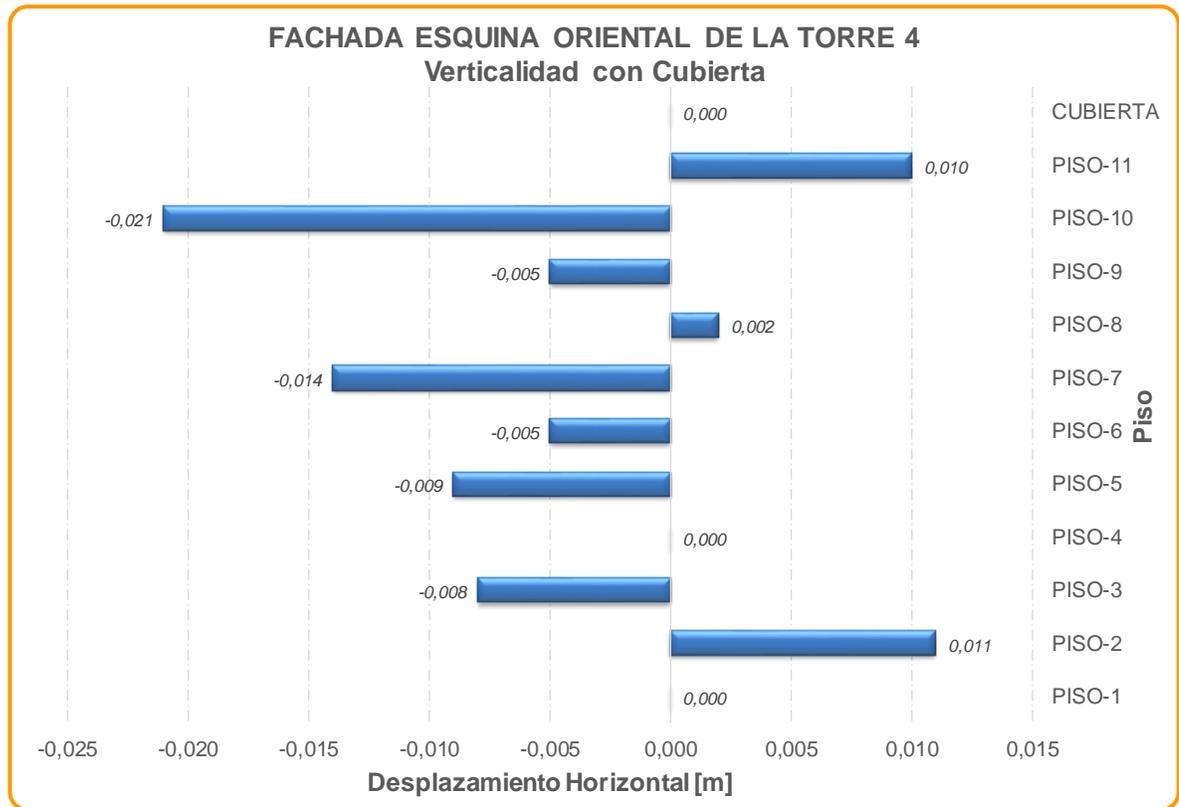
Imagen 42 - Verticalidad Cedro Reservado Fachada Oriental T4 – Perpendicular Milá

En el piso 10 de la fachada oriental de la torre 4 que se encuentra perpendicular a la construcción de Mila en el edificio Cedro Reservado se presentó el mayor desplazamiento horizontal registrado el cual fue de -0.021m como se observa en la Imagen 42 y corresponde a una inclinación negativa pero que no supera el límite establecido que es de 0.029m.
