## Monitoreo de la reforestación en las quebradas en el Norte de Quito

### Resumen

Municipio de Quito, reforestación, quebradas, La Delicia, cobertura vegetal.

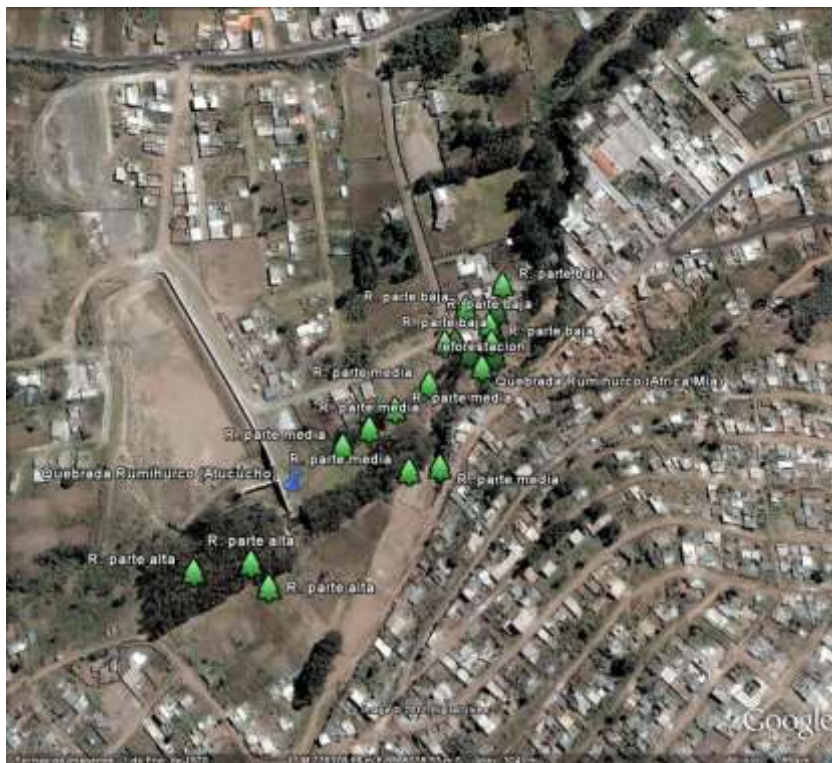
**Figura 3.** Zona reforestada en la parte baja de la Quebrada Rumihurco  
Coordenadas: 17M0776421 UTM 9986090 Altitud: 3043 m.s.n.m.

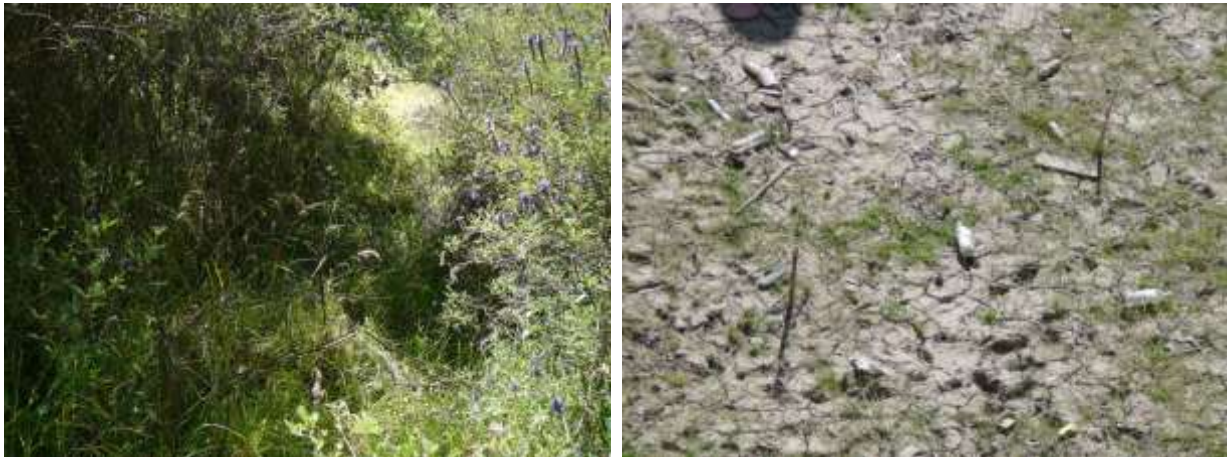
En la quebrada se encontraron 578 plantas sembradas, de las 3.456 ofrecidas (16,72%). En un segundo monitoreo se evidenció un total de 538 plantas sobrevivientes (15,57%). Esto se debe principalmente a la erosión existente en el suelo como se puede apreciar en la Figura 4. Además se evidencia la presencia de escombros, basura y ganado. Existen construcciones en los bordes del talud de la quebrada y varios puntos que pueden ser usados como refugio de delincuencia.

**Figura 4.** Zona reforestada en la parte media de la Quebrada Rumihurco (Zonas de difícil acceso, pendientes  $> 60^\circ$ , con evidentes grados de erosión)

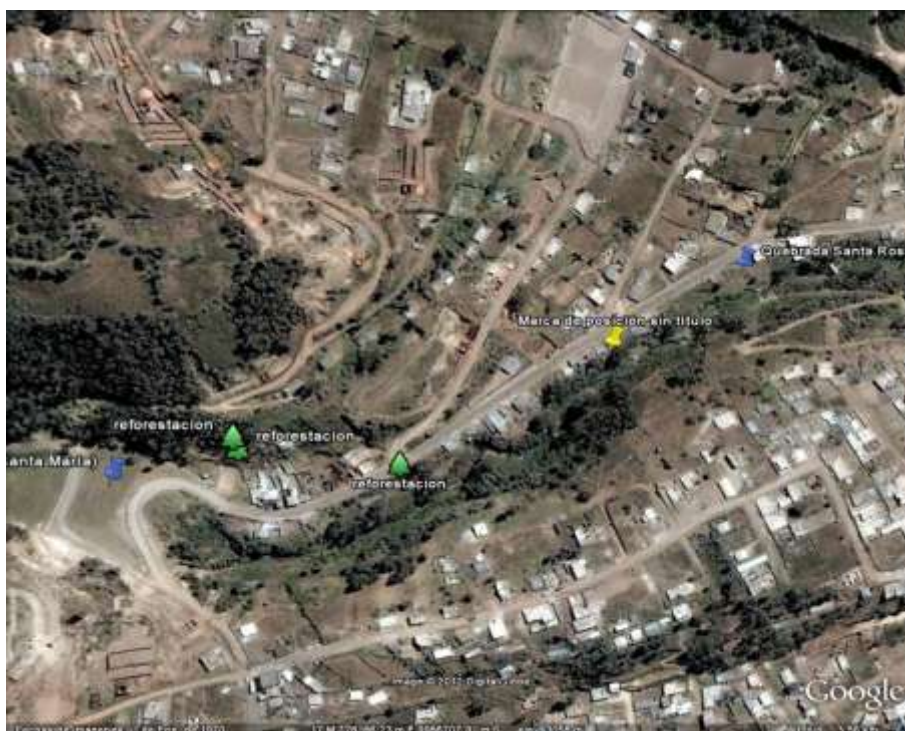
**Figura 5.** Zonas Reforestadas en la Quebrada Singuna Coordenadas: 17M0776166 9986707N Altitud: 3058 m.s.n.m.

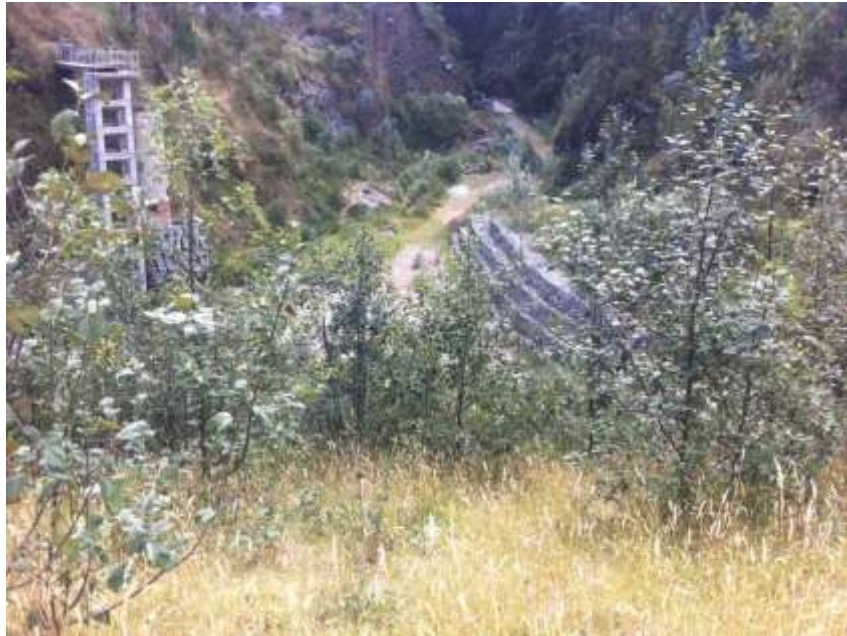
De las 2.592 plantas ofrecidas se encontraron 275 sembradas (10,61%), de las cuales se evidenció un total de 173 plantas sobrevivientes (6,67%) únicamente en la parte alta de la quebrada, por la existencia de condiciones climáticas adversas (temporada seca). De acuerdo a la Figura 6 existen construcciones en los bordes del talud de la quebrada, descargas de agua, basura y escombros lo que pone en riesgo la reforestación.

**Figura 6.** Zona reforestada en la parte alta de la Quebrada Singuna (única zona donde se identifico indicios de reforestación)

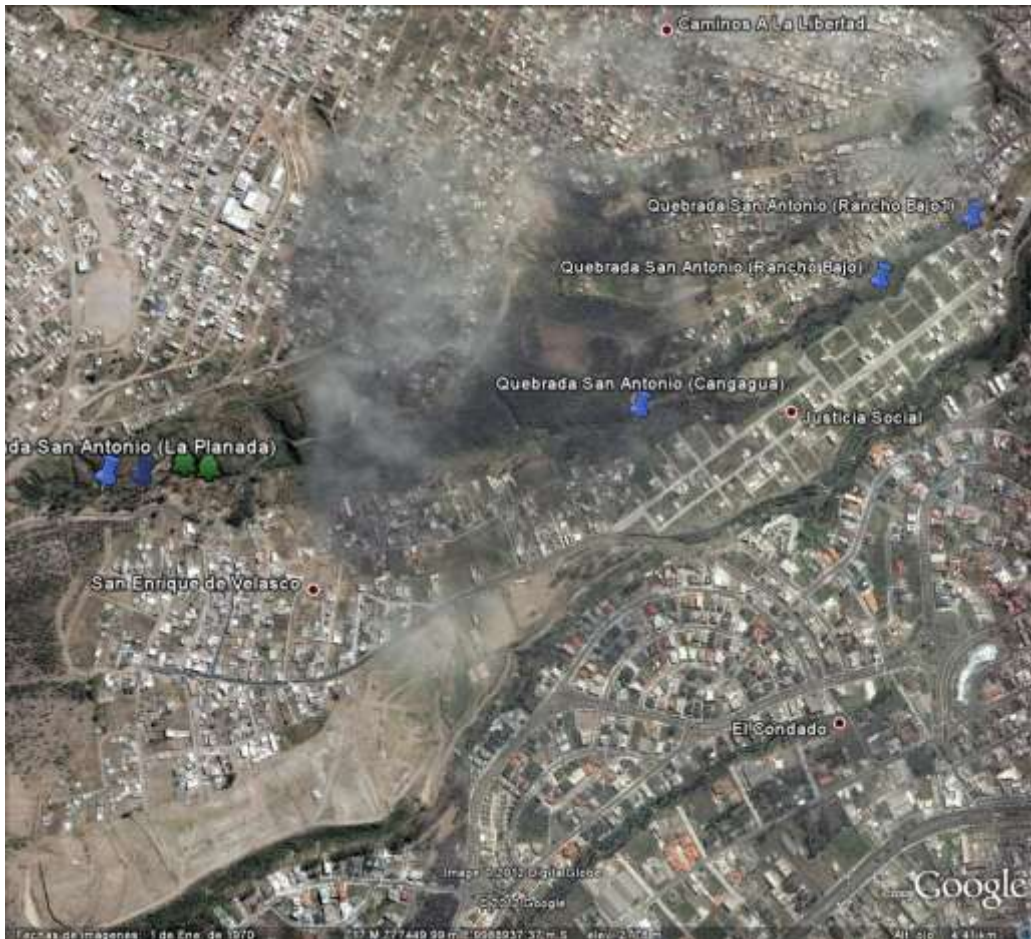
**Figura 7.** Zonas Reforestadas en la Quebrada Singuna Coordenadas: 17M0774499E 9986937S Altitud: 2778 m.s.n.m.

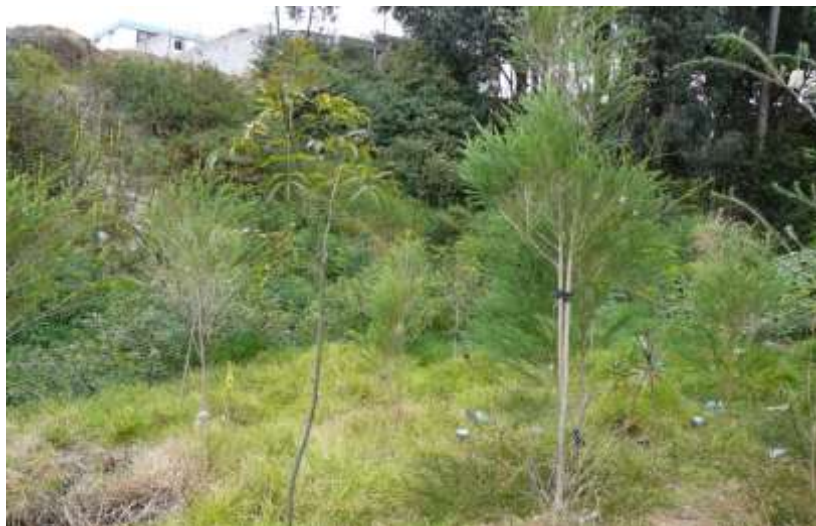
En la quebrada se evidencia que, de las 2.592 plantas ofrecidas, 170 fueron sembradas (6,56%), y un total de 95 plantas sobrevivieron (3,67%). Esta disminución se debe a las condiciones climáticas adversas, amplias zonas han sido incendiadas, usadas en agricultura o han sido destruidas por la mala disposición de basura y escombros. Existen construcciones en los bordes del talud de la quebrada, descargas de agua, basura y escombros. Sin embargo se observa en la Figura 8 que las plantas sobrevivientes se encuentran en buen estado

**Figura 8.** Estado de las especies sembradas en la zona media de la Quebrada San Antonio

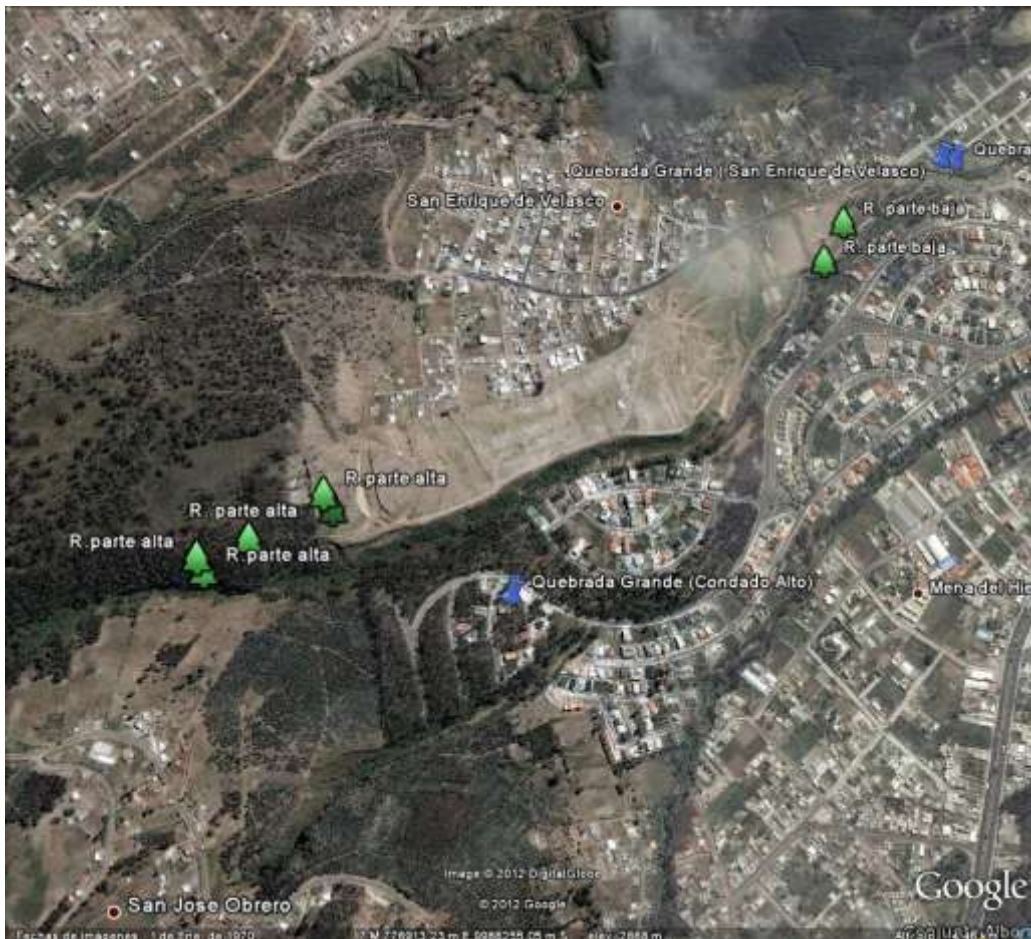
**Figura 9.** Zonas reforestadas en la Quebrada Grande Coordenadas: 17M0777449 E 9988937N Altura: 2778m.s.n.m.

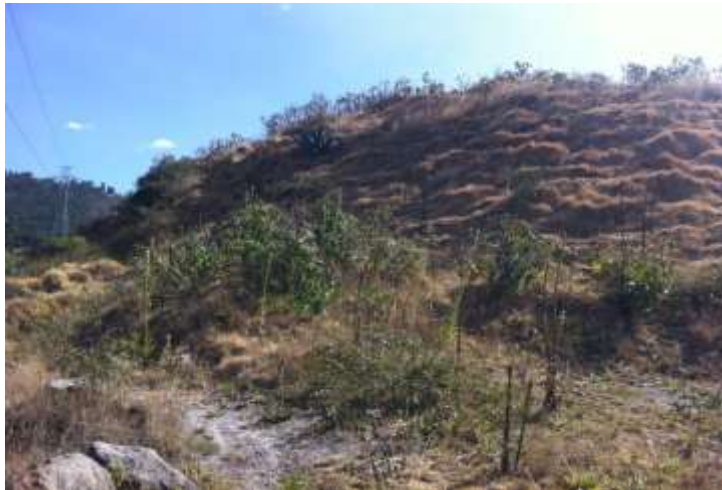
Debido a las condiciones climáticas de la estación seca como se puede observar en la Figura 10, en la quebrada se evidencia que, de 1.728 plantas ofrecidas, se sembraron 456 (26,39%), y sobrevivieron 336 (19,44%). Existen construcciones en los bordes del talud de la quebrada especialmente de la Urbanización El Condado. La Quebrada Grande en su zona alta se encuentra prácticamente inalterada, se debería planificar su protección.

**Figura 10.** Área reforestada en la zona media de la Quebrada Grande

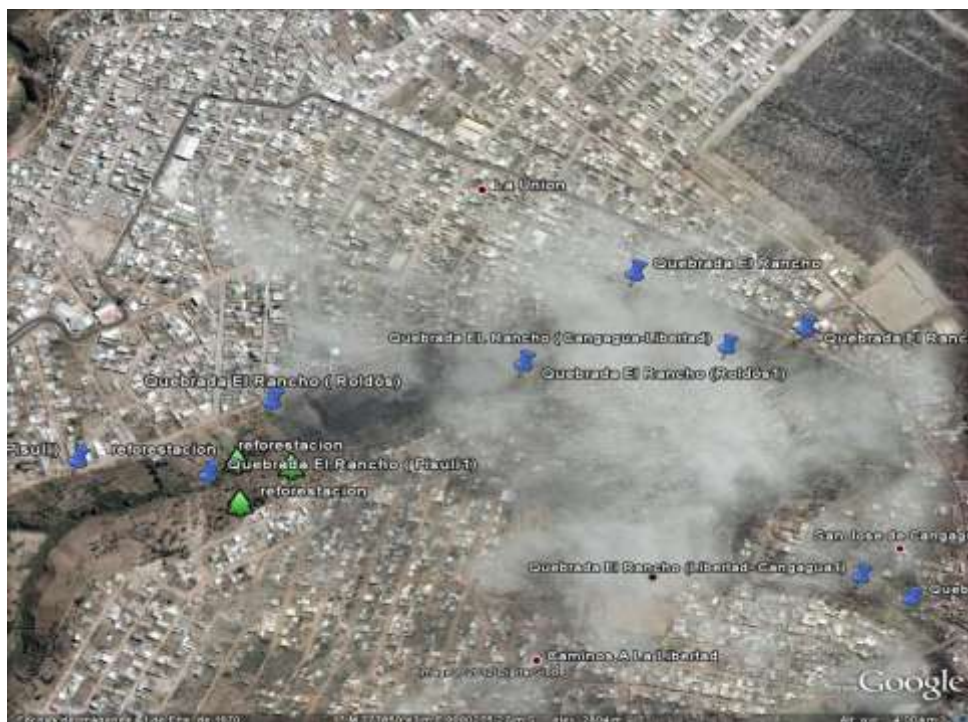
**Figura 11.** Zonas reforestadas en la Quebrada El Rancho Coordenadas: 17M0777650 E 9990275N Altura: 2804m.s.n.m

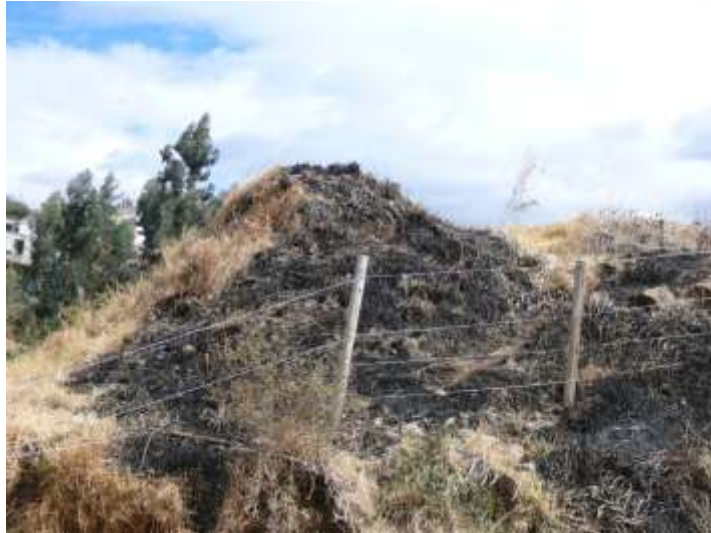
En la quebrada se evidencia que, de las 7.776 plantas ofrecidas, 184 fueron sembradas (2.37%) y un total de 58 plantas sobrevivieron (0,75%). Como se puede observar en la Figura 12, amplias zonas reforestadas han sido incendiadas, usadas en agricultura o han sido destruidas por la mala disposición de basura y escombros. Existen construcciones en los bordes del talud de la quebrada, descargas de agua, basura, escombros.

**Figura 12.** Zonas reforestadas incendiadas en la quebrada El Rancho

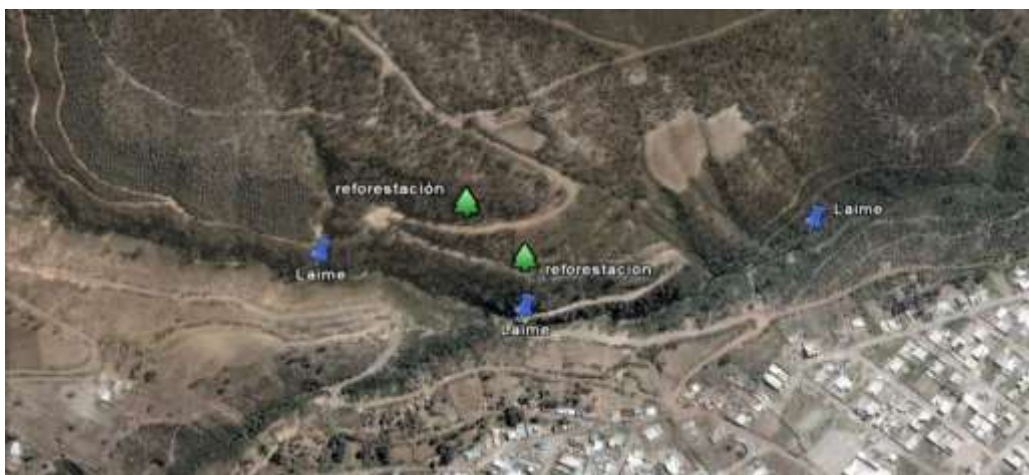
**Figura 13.** Zonas reforestadas en la Quebrada Laime Coordenadas: 17M0777302 E 9991139S Altura: 2822 m.s.n.m

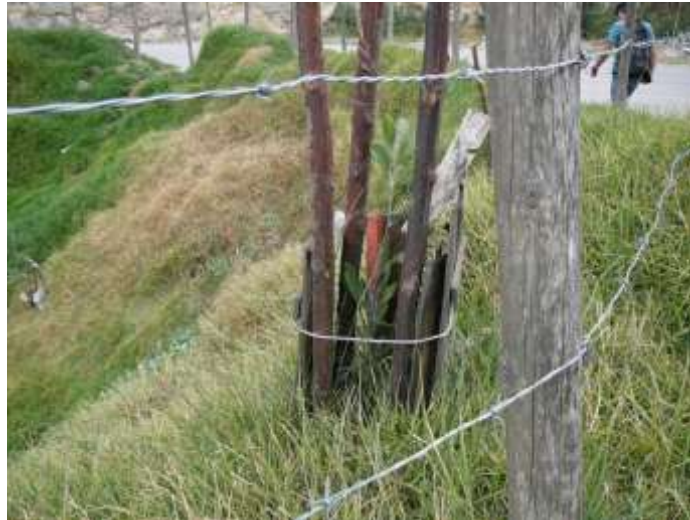
En la quebrada se evidencia que, de las 1.728 plantas ofrecidas, 253 fueron sembradas (14.64%), y 180 plantas sobrevivieron (10,42%). Debido a las condiciones climáticas adversas, la utilización de zonas reforestadas en agricultura o la mala disposición de basura y escombros muchas plantas han sido destruidas como se observa en la Figura 14. Existen construcciones en los bordes del talud de la quebrada, descargas de agua, basura, residuos hospitalarios y escombros. Se encontraron tutores y plantas que nunca fueron sembradas, muestra del incumplimiento de contrato en dicha quebrada.

**Figura 14.** Estado de las especies sembradas en la Quebrada Laimé

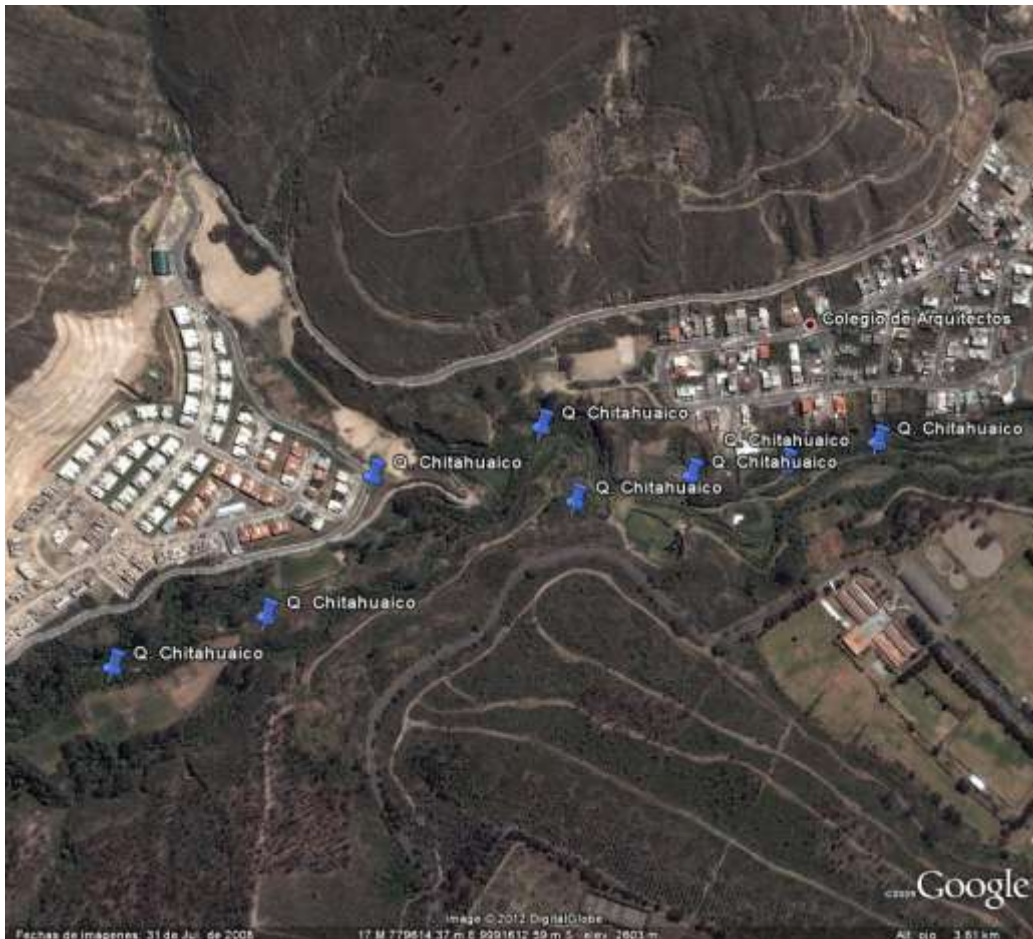
En la quebrada, la empresa Serviforest se comprometió en sembrar 2.592 plantas. Sin embargo no se pudo encontrar evidencia de siembras. Únicamente se evidencia especies de eucalipto sembradas por los habitantes del sector como se puede apreciar en la Figura 16.

**Figura 15.** Zonas inspeccionadas en la Quebrada Chita Huaico. (No se encontró indicios de reforestación por parte de Serviforest) Coordenadas: 17M0779614 E 9991612S Altura: 22603m.s.n.m

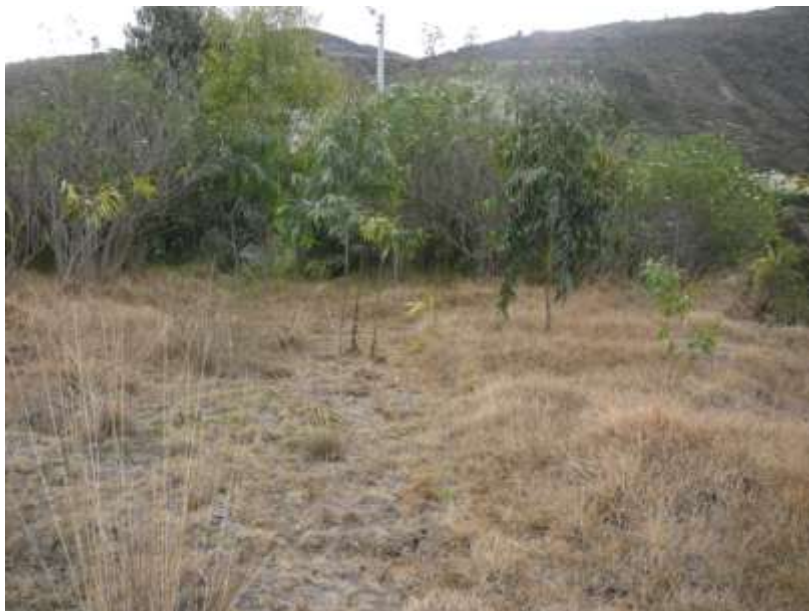
**Figura 16.** Zona reforestada por la comunidad del sector en la Quebrada Chita Huaico

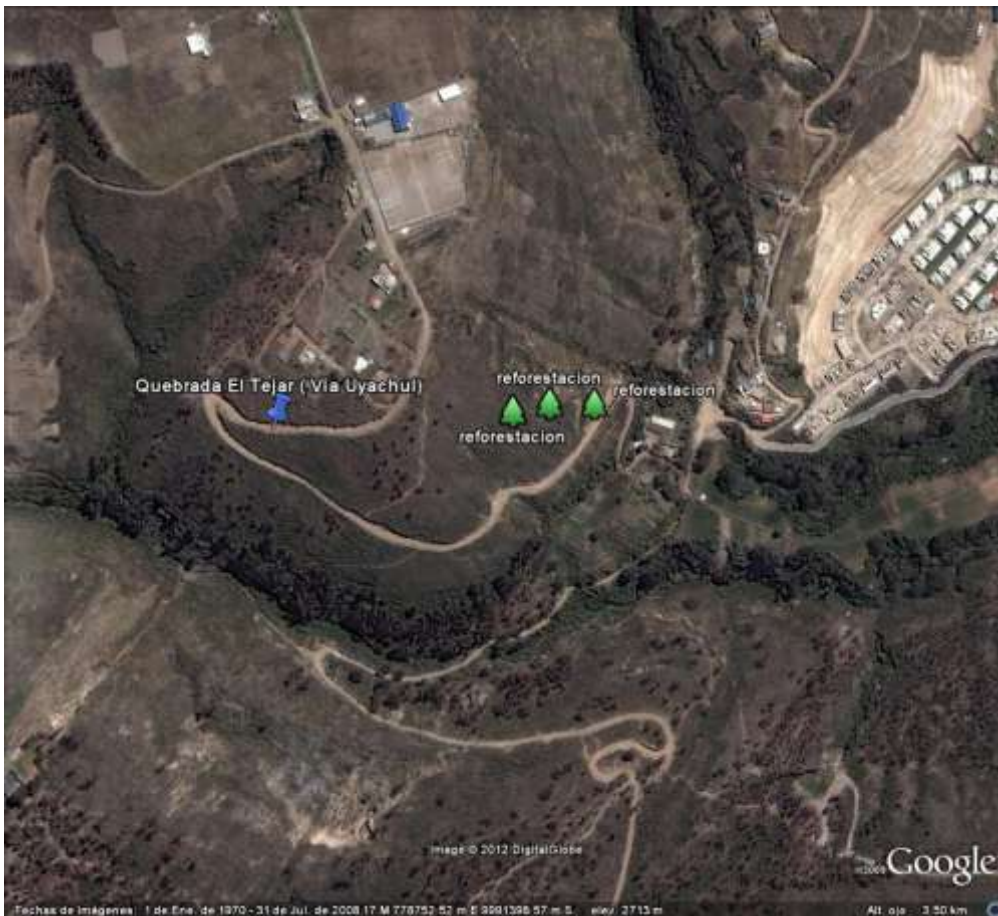
**Figura 17.** Zonas reforestadas previamente por habitantes del sector en la Quebrada Tejar  
 Coordenadas: 17M778752E 9991398S Altura 2602m.s.n.m.

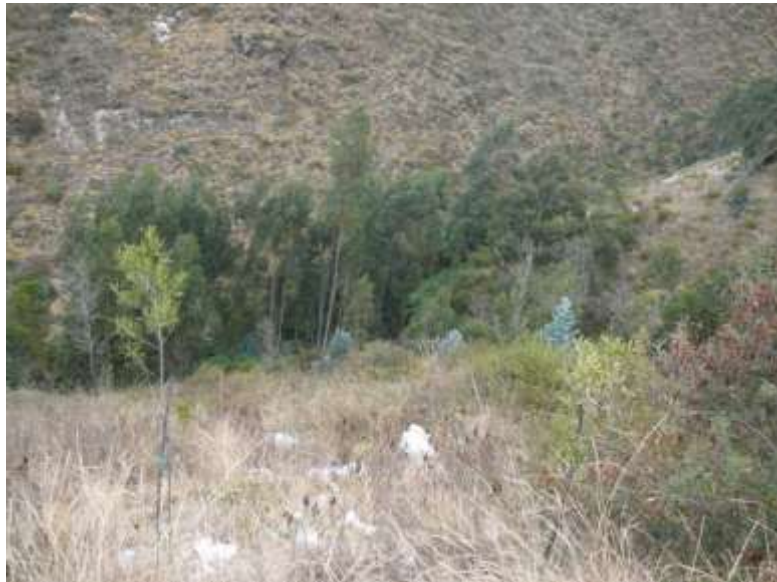
En la quebrada no se evidenció áreas reforestadas por la empresa Serviforest, quienes habían ofrecido sembrar 3.456 plantas. Únicamente se evidencia especies de eucalipto sembradas previamente a la contratación para la reforestación como se puede observar en la Figura 18.

**Figura 18.** Zona reforestada por los pobladores, previo al contrato con Serviforest en la Quebrada Tejar, zona alta.

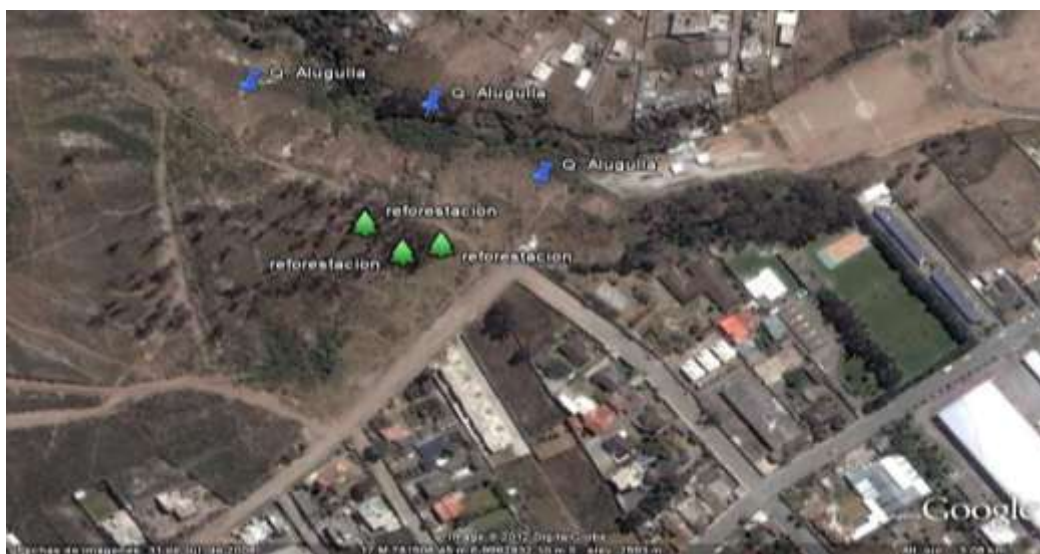
**Figura 19.** Zonas reforestadas en la Quebrada Alugullá Coordenadas: 17M781506E 9992832S Altura: 2593 m.s.n.m

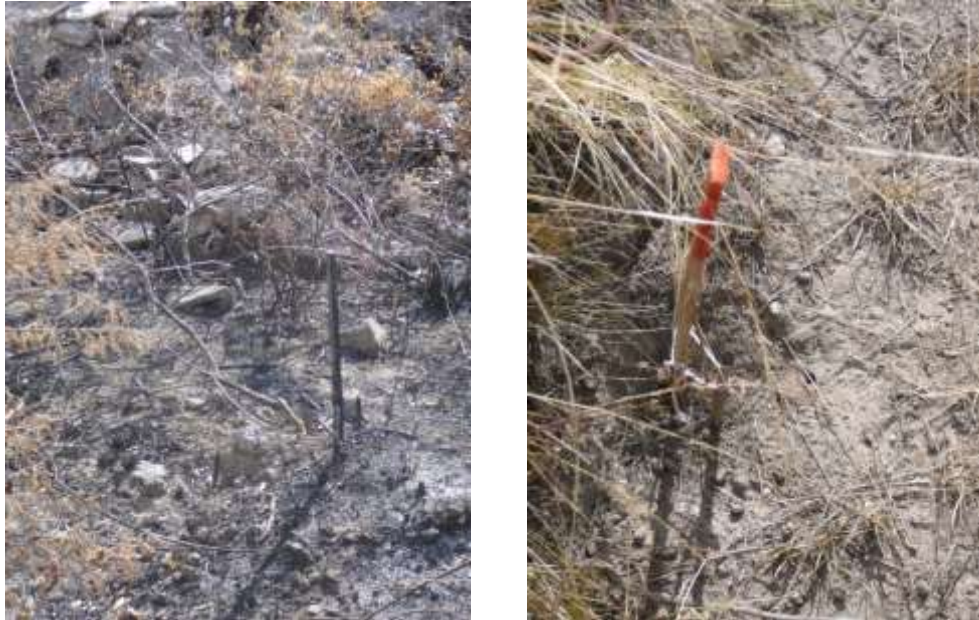
En la quebrada se ofreció plantar 5.184 plantas, pudiéndose evidenciar la siembra de 198 (3,82%) de las cuales sobrevivieron solamente 7 (0,14%). Debido a las condiciones climáticas de la estación seca, amplias zonas reforestadas han sido destruidas por incendios forestales como se puede apreciar en la Figura 20. Existen construcciones en los bordes del talud de la quebrada, basura y escombros.

**Figura 20.** Áreas quemadas, previamente reforestadas en la zona media y alta de la Quebrada Alugullá

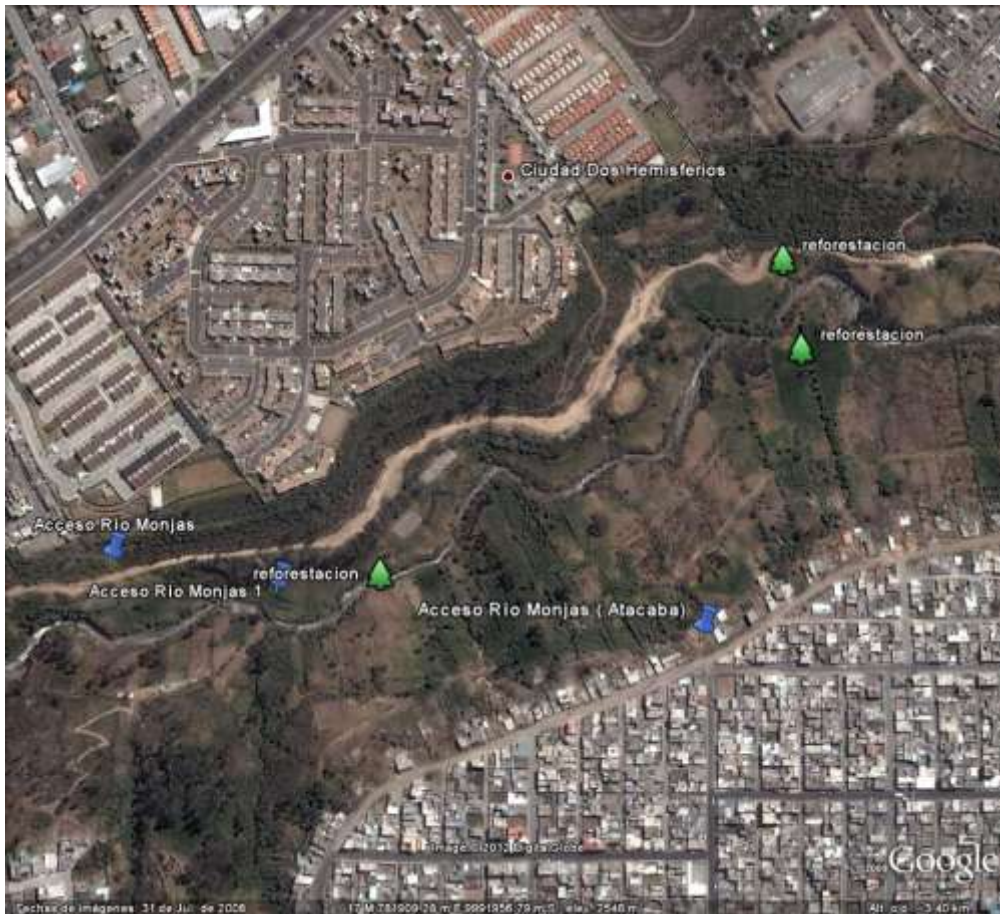
En la quebrada, donde se ofreció sembrar 4.320 plantas, se evidencia un total de 1.733 plantas sembradas(40.12%), de las cuales sobrevivieron 459 (10.53%). Debido a las condiciones climáticas adversas por la estación seca, amplias zonas reforestadas han sido destruidas por incendios forestales provocados, como se observa en la Figura 22. Así mismo algunos árboles fueron removidos para usar las tierras en agricultura. Existen construcciones en los bordes del talud de la quebrada, basura y escombros.

**Figura 21.** Zonas reforestadas en la Quebrada Río Villorita Coordenadas: 17M781909E 9991956S Altura: 2546 m.s.n.m.

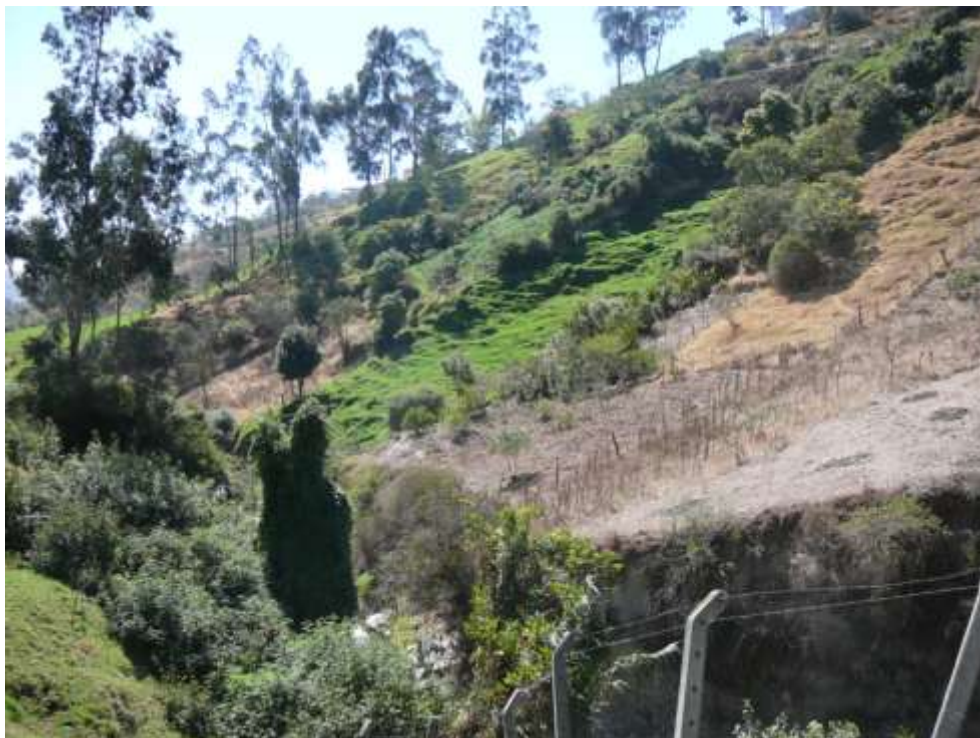
**Figura 22.** Laderas reforestadas en la cara Este de la quebrada, en zonas usadas por agricultura, en el segundo reconocimiento estas áreas fueron quemadas

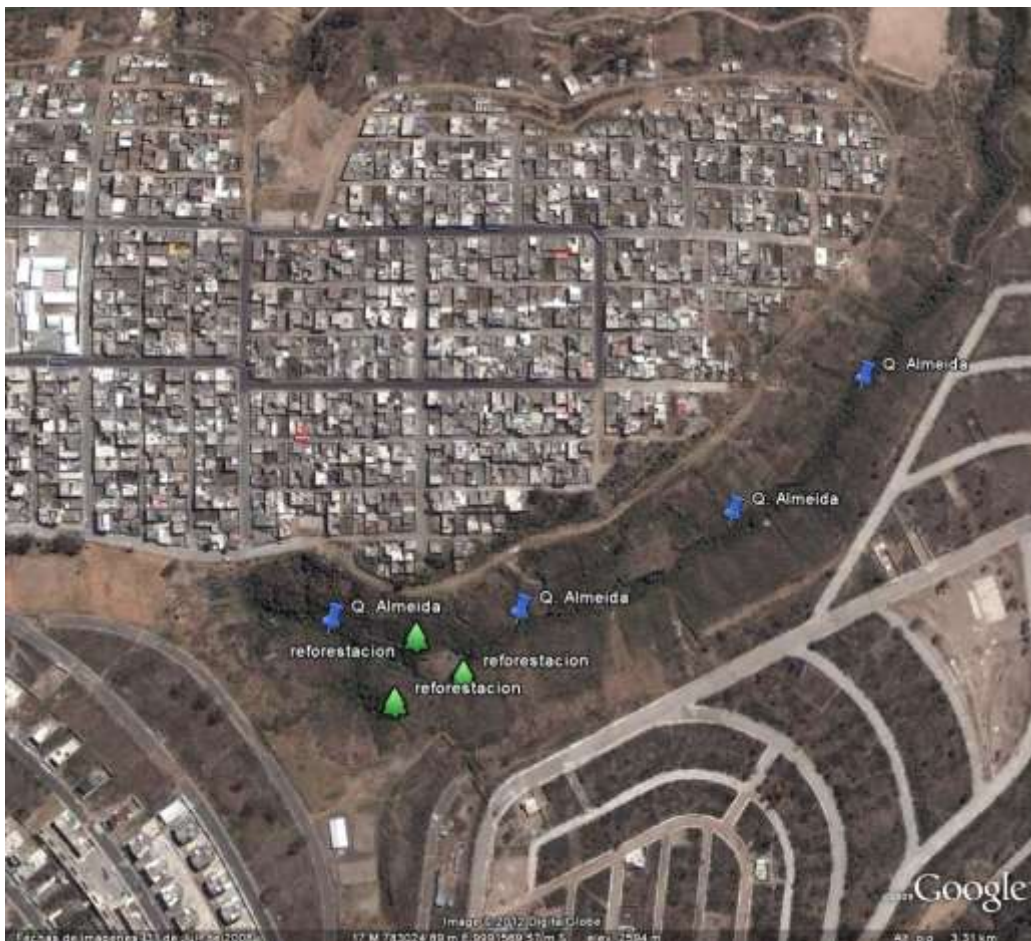
**Figura 23.** Zonas reforestadas en la Quebrada Almeida Coordenadas: 17M783219E 9991528 N Altitud: 2552m.s.n.m.

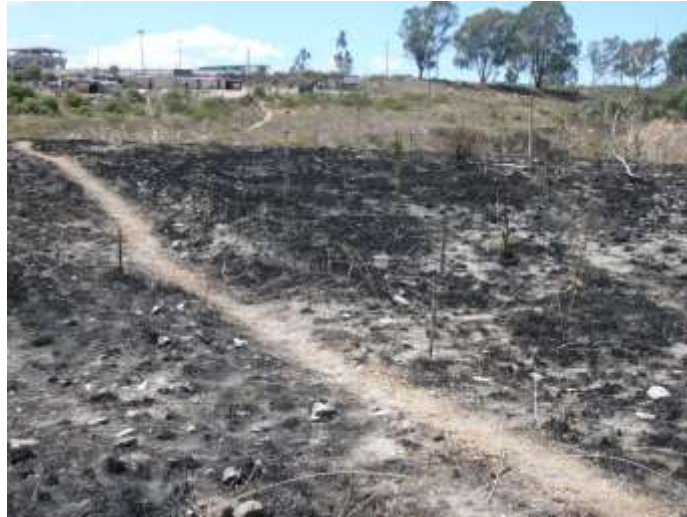
En la quebrada, donde fue ofrecido sembrar 1.728 plantas, 319 fueron sembradas (18,46%), evidenciándose un total de 30 plantas sobrevivientes (1,74%). Debido a las condiciones climáticas adversas, amplias zonas reforestadas han sido destruidas por incendios forestales provocados como se observa en la Figura 24. Existe gran cantidad basura y escombros.

**Figura 24.** Incendios han afectado gran parte de la cara Este de la Quebrada Almeida en su zona media y acabado con las especies reforestadas
