Reaktivierung eines historischen Stauhaltungsdamms auf sehr gering tragfähigem Untergrund

Dresdner Wasserbauliche Mitteilungen

Reaktivierung eines historischen Stauhaltungs- damms auf sehr gering tragfähigem Untergrund

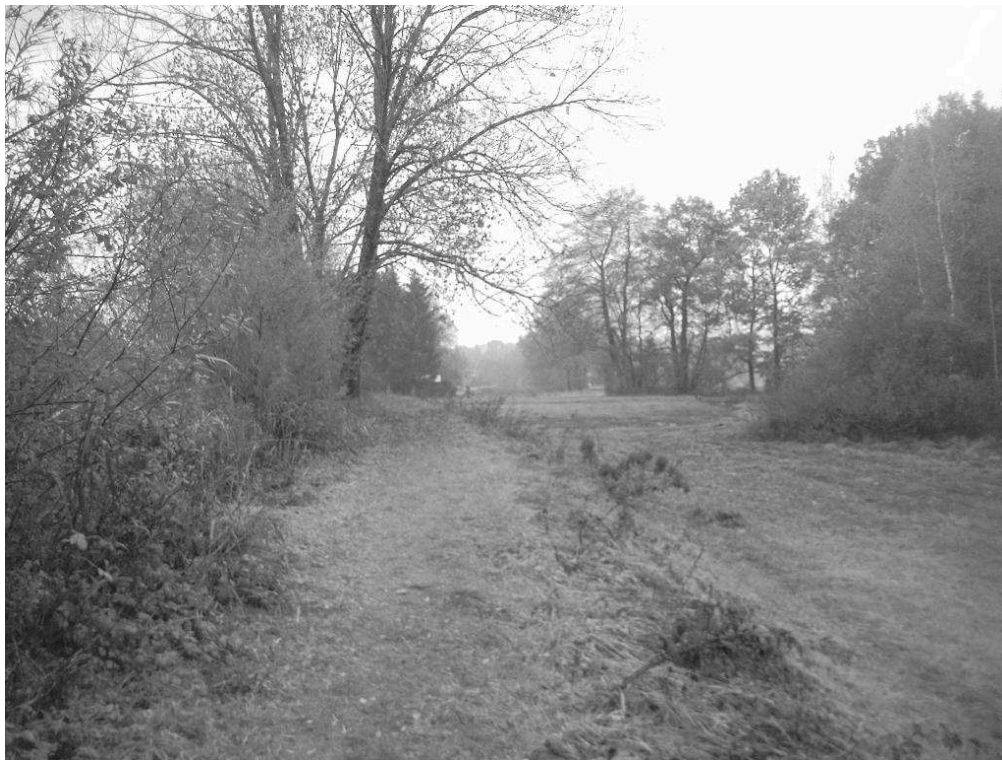
Im Staauraum waren über die Betriebszeit von über 400 Jahren Sedimente in einer Stärke um 0,5 m durch Schürfe nachweisbar. Eine Baugrunderkundung im Bereich des alten Dammbestands zeigte ein uneinheitliches Baugrundprofil. In einzelnen Abschnitten steht geländenah Geschiebemergel (bindiges Moränenmaterial) an. In anderen Abschnitten sind mehrere Meter starke, wenig zersetzte Torfschichten bis auf Geländeniveau vorhanden. Unter dem Torf folgen ältere Seesedimente, Geschiebemergel und Druckwasser führende eiszeitliche Schmelzwasserkiese. Der Dammbestand setzt sich aus sandigen, teils kiesigen Schluffen mit lokalen organischen Beimengungen zusammen. Es sind Wurzeln durch Baumbewuchs vorhanden. Wurzelkanäle und Grabgänge durch Wühltiere waren nachweisbar. In Abbildung 1 ist ein Lichtbild vor Beginn der Maßnahme dargestellt.

Abbildung 1: Ansicht des Dammkörpers. Stauraumseite links mit Baum- und Strauchbestand. Ab Dammfuß auf der rechten Seite beginnt der Biotopbereich.

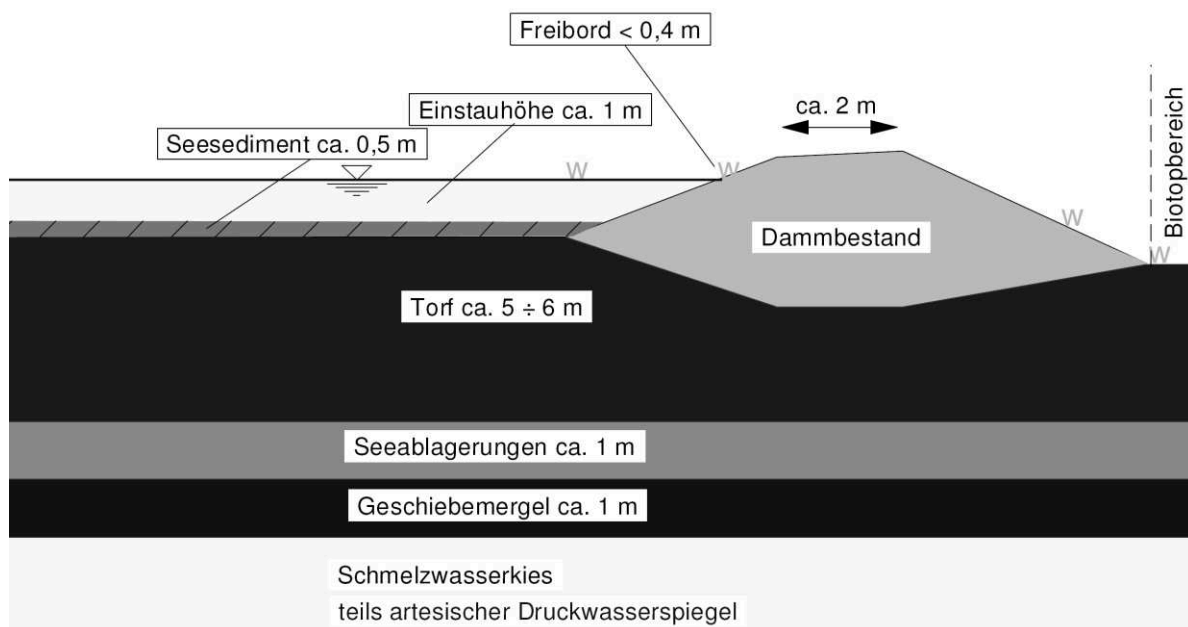
In Abbildung 2 ist der Dammbestand in einer prinzipiellen Skizze mit den angebotenen Baugrundverhältnissen im Bereich des gering tragfähigen Baugrunds dargestellt.

Abbildung 2: Dammbestand und Baugrund im Bereich des gering tragfähigen Untergrunds

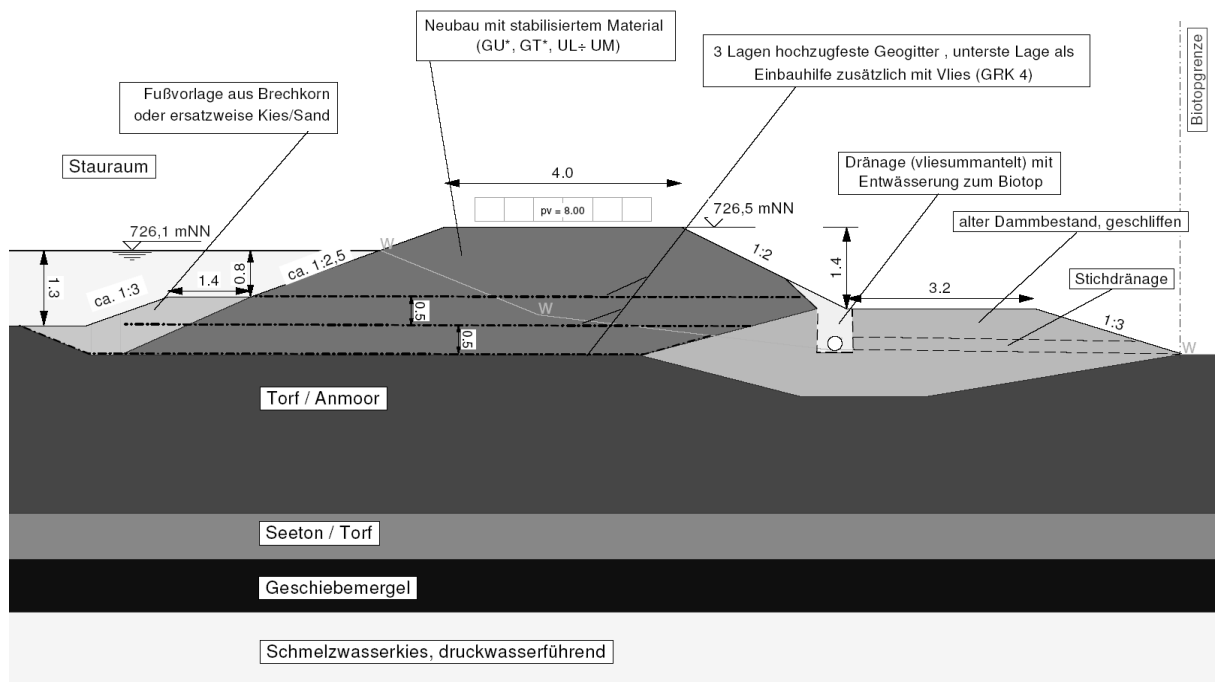
Abbildung 4: Schwimmende Dammgründung mit mehreren Lagen hochzugfester Geogitter

Im Zuge von Optimierungsberechnungen wurde für den gering tragfähigen Untergrund eine Konstruktion mit mehreren Geogitterlagen und erhöhter Scherfestigkeit entwickelt. In Abbildung 4 ist die Konstruktion dargestellt.

Als Geogitter sollten hochzugfeste Kunststoffe aus PET zum Einsatz kommen. Die Gitter wurden für eine Standzeit von über 100 Jahren dimensioniert. Bei der Produktwahl war sicherzustellen, dass bei Längsdehnungen von unter 2 % dauerhaft Zugkräfte von mindestens 20 kN/m aktiviert werden können.

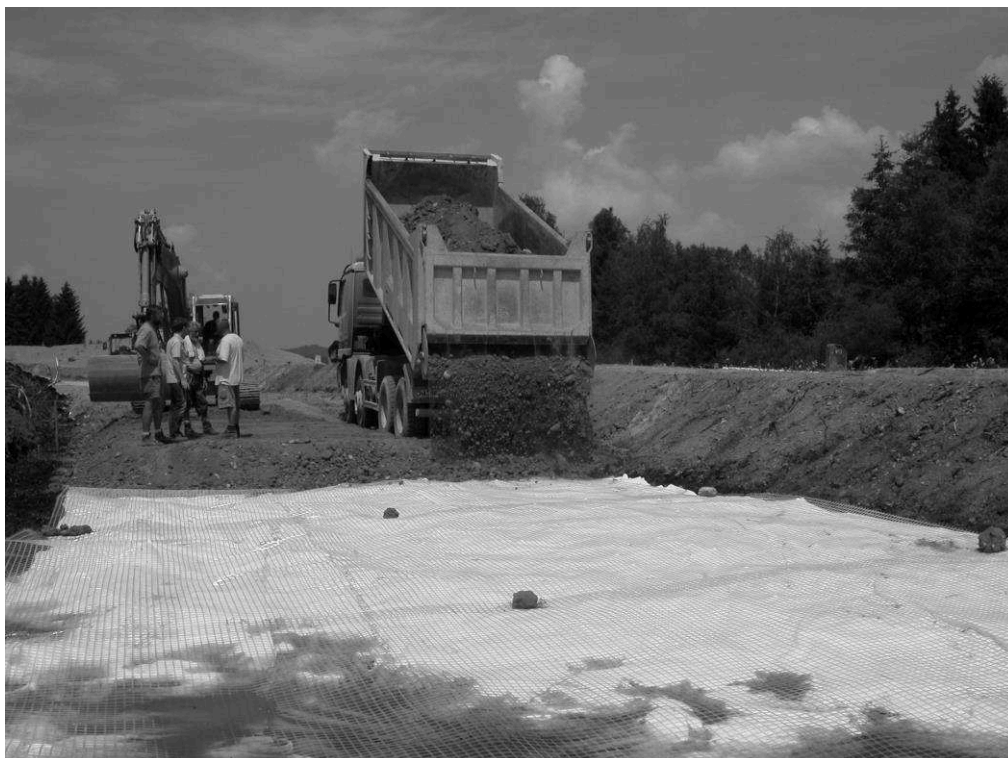
Abbildung 7: Einbau der ersten Schüttlage auf vliesunterlegtem Geogitter

Die erste Schüttlage wurde vorsichtig und hauptsächlich nur statisch verdichtet, damit kein Wasser hochgezogen wurde. Die nächste Lage wurde nach Einbau von Geogittern unverzüglich mit stärkerem Verdichtungseinsatz aufgebaut. Die Abbildungen 7 und 8 zeigen den Einbauzustand während der Herstellung der ersten Lage.

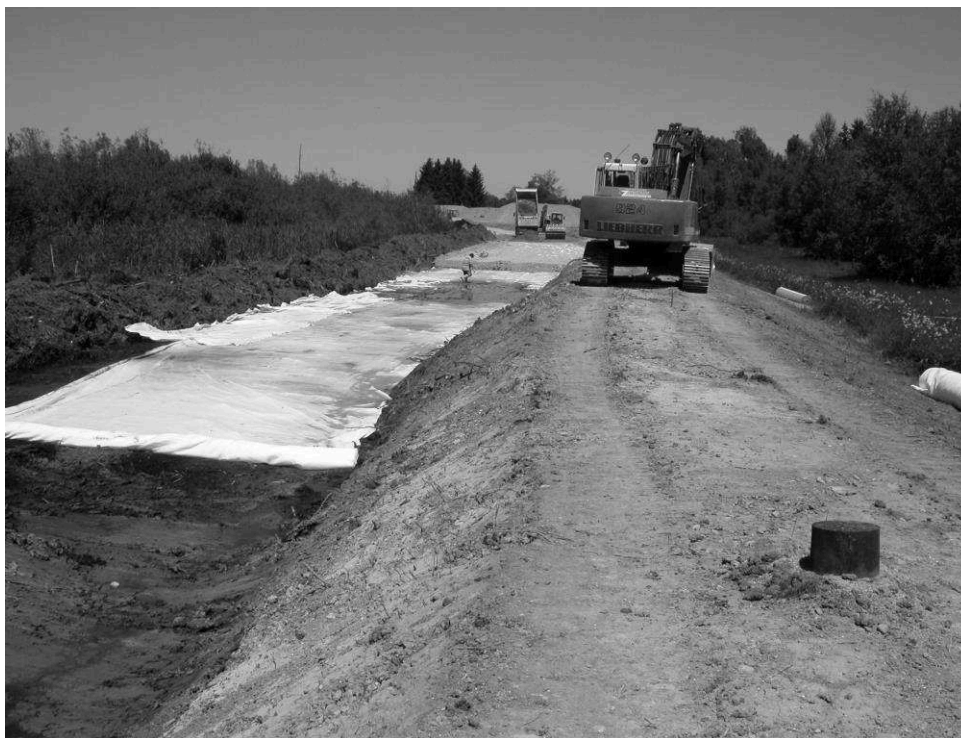
Abbildung 8: Weiterer Baufortschritt im Bereich des gering tragfähigen Baugrunds; der Dammbestand dient zugleich als Baustraße

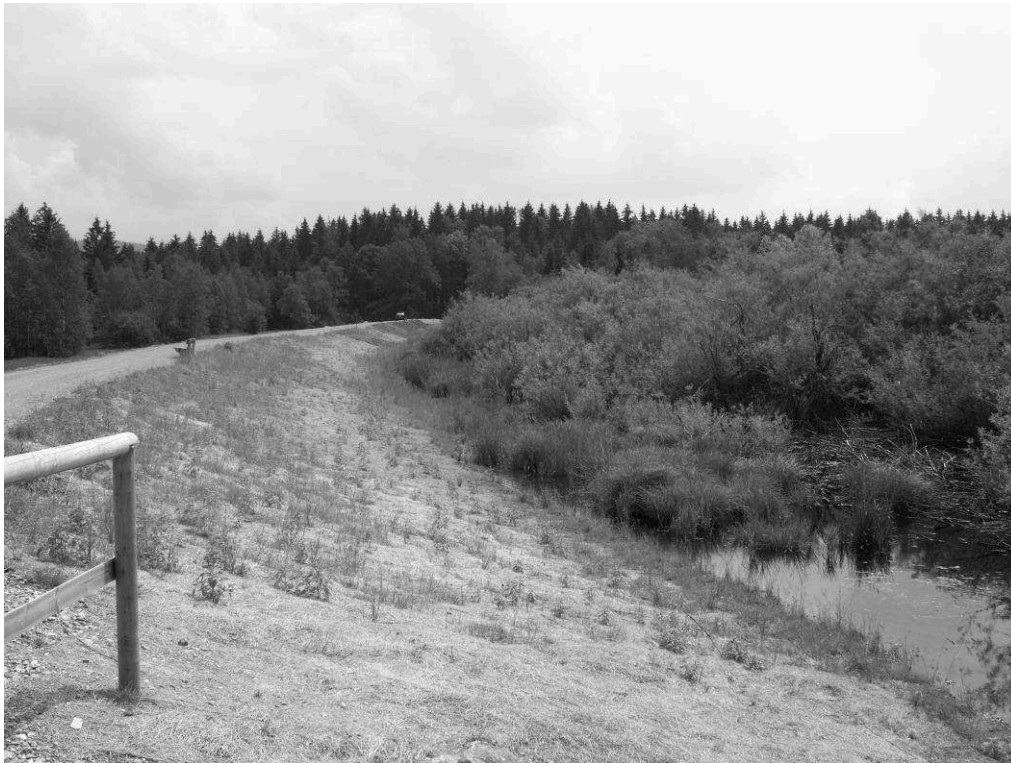
Abbildung 10: Fertig gestellter Dammabschnitt auf gering tragfähigem Untergrund mit Blick in den zukünftigen Stauraum
