## **Ausgewählte Aspekte der Zusammenarbeit auf dem Gebiet der Geotechnik**

Mitteilungsblatt der Bundesanstalt für Wasserbau

# Ausgewählte Aspekte der Zusammenarbeit auf dem Gebiet der Geotechnik

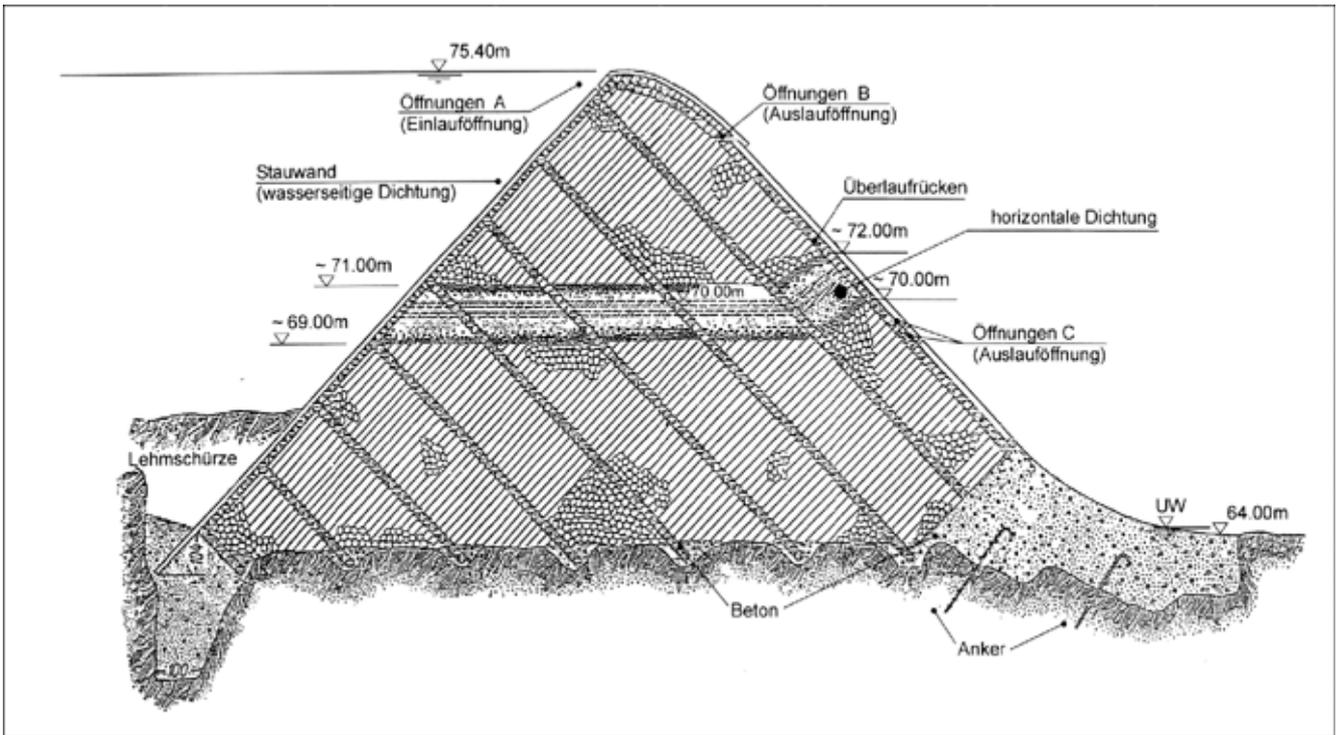
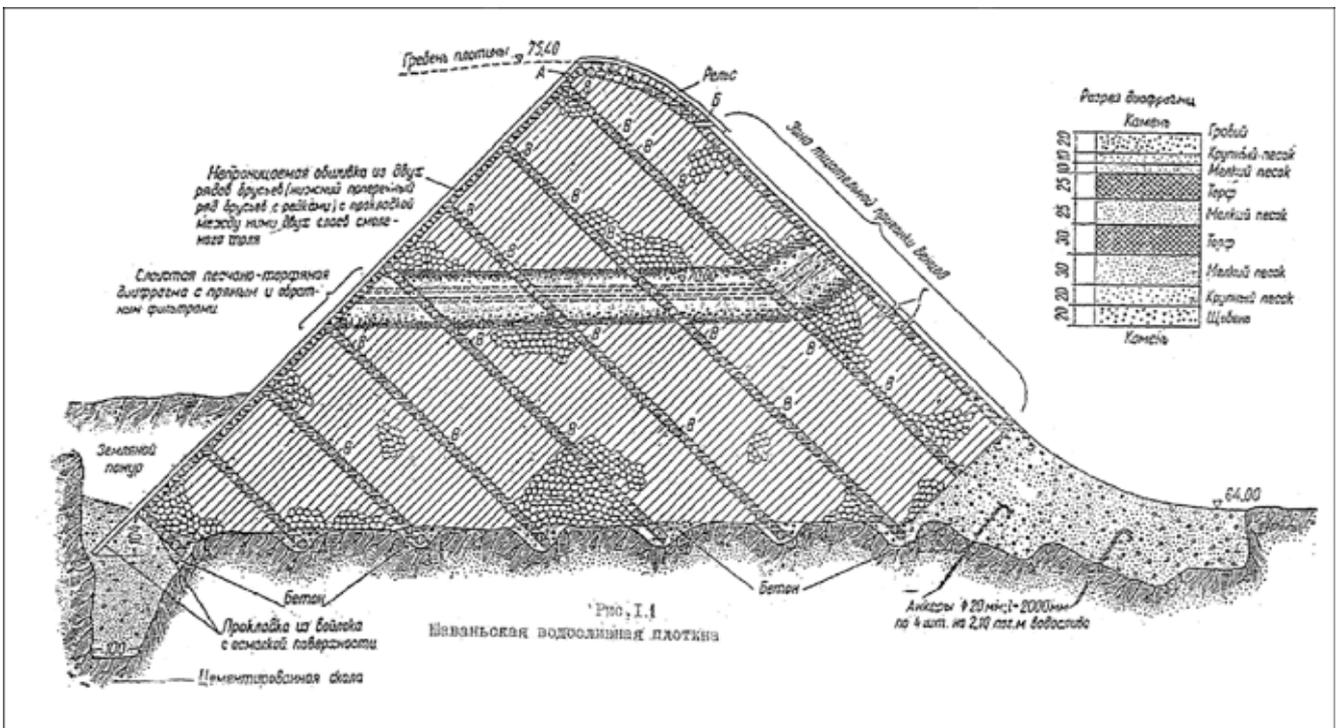
Bild 1: Querschnitt durch das Schwan-Wehr

Рис. 1: Поперечное сечение шаванской плотины

Dieses Wehr Nr. 23 reguliert den Hochwasserabfluss des Flusses Vyg, der in den Kanal im Oberwasser des Wehres bei einer Stauhöhe von etwa 12 m eingeleitet wird. Es ist als steingefülltes Holzkastenwehr 1932 auf Felsgestein gegründet worden. Seine Konstruktion ist ein einmaliges Zeugnis russischer Wasserbaukunst, weil praktisch nur natürliche Materialien benutzt wurden (Stein, Sand, Torf), die durch ein geneigtes Balkensystem (Bild 1) zusammengehalten werden. Dabei ist sowohl die Dichtung der wasserseitigen Böschung als auch der Überlaufrücken der luftseitigen Böschung aus Holz. Zur Vermeidung von Verrottung der Holzteile werden sie unter stehendem Wasser dadurch gehalten, dass im Oberwasser Einlauföffnungen und im Unterwasser Auslauföffnungen angebracht sind, die unter Beteiligung der Dichtung eine gezielte Durchströmung ermöglichen.

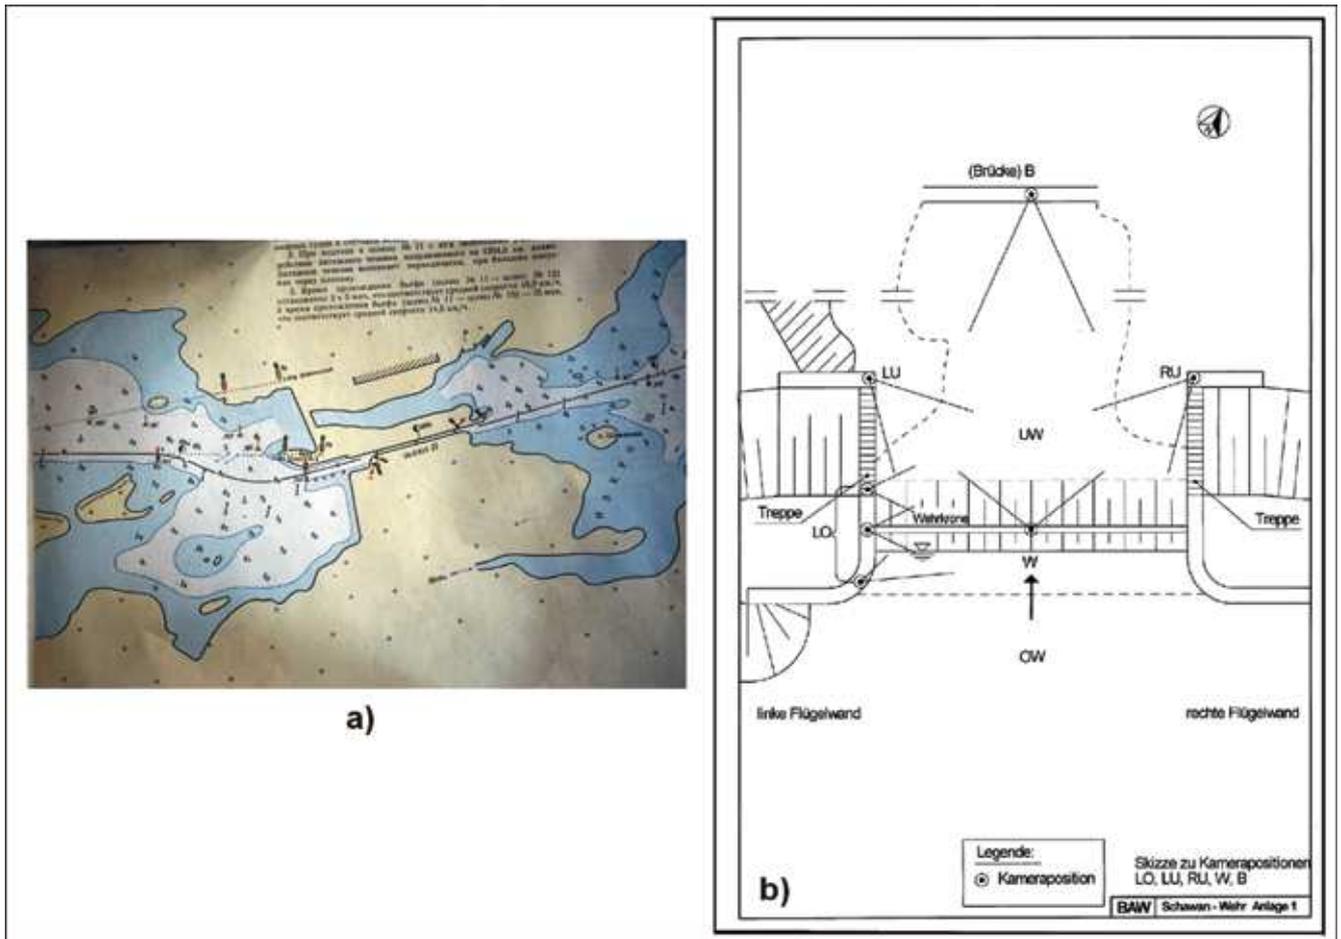
Bild 2: Lage des Schawan-Wehrs (a) und Lage der Kamerapositionen (b)

Рис .2: Схема шаваньской плотины (а) и места установки фотокамер (б)

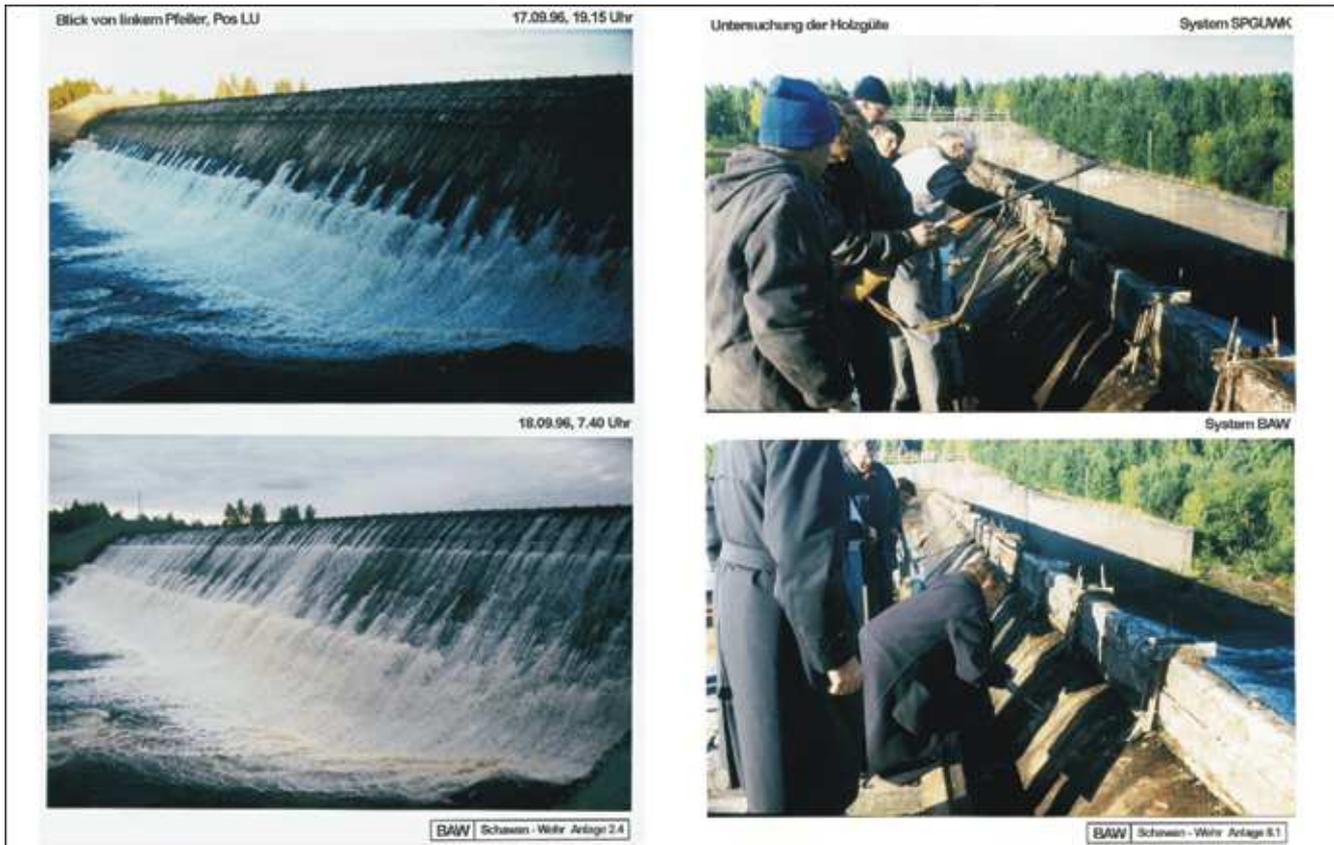
Die Untersuchungen der russischen Seite (1991) zur Abschätzung der Lebensdauer wurden 1996 durch gemeinsame Messungen und Beobachtungen ergänzt und die Standsicherheit neu bewertet. Das Messprogramm sah vor:

Das Ergebnis der Untersuchungen ist in einem gemeinsamen Bericht festgehalten:

- Die Lebensdauer ist noch nicht erschöpft, d. h. einige Jahre kann das Wehr noch ohne Sanierung stehen bleiben.
- Für die Zeit bis zur Sanierung ist ein Messprogramm vorgeschlagen, mit dem die Zustandsveränderungen dokumentiert werden können.
- Zur Sanierung des Wehres sind Vorschläge gemacht.

**Bild 3:** Durchströmung des Schwanen-Wehres (Abstau, Wiederaufstau) und Güteprüfung des Holzbaustoffs

**Рис. 3:** Фильтрация через тело шаваньской плотины (с понижением уровня и повторным его повышением) и испытание качества древесины

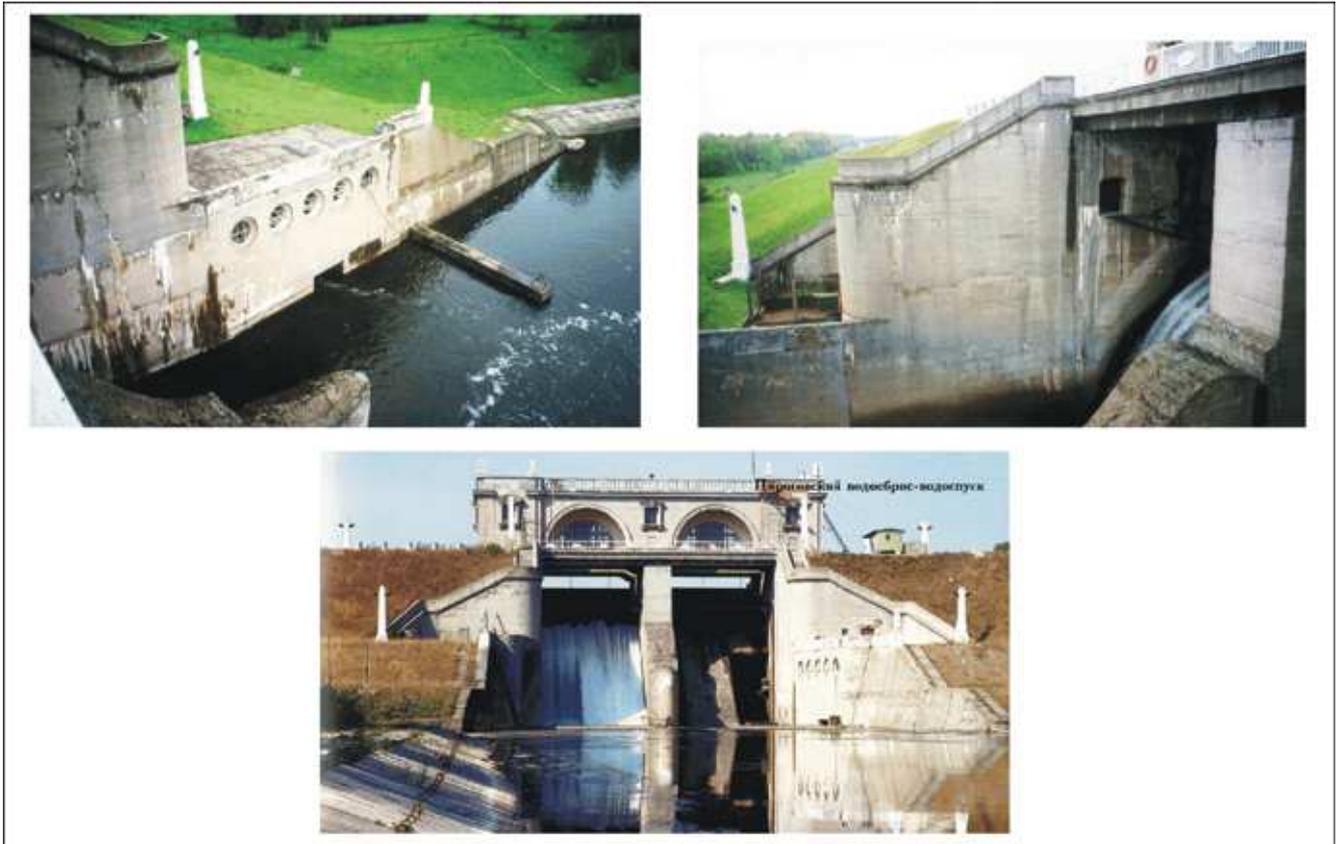
**Bild 4:** Wehr und Kraftwerk am Pirogowski-Staudamm  
*Рис. 4:* Плотина и ГЭС пироговской водоподпорной дамбы

Die komplexe Geologie des Standorts (mächtige quartäre Gletscherablagerungen unter schluffigen Sanden und Moränenlehmböden an der Talflanke) und die Nähe des Bauwerks zum Talhang ließen schon beim Bau Probleme auftreten, die vor allem durch den gespannten zweiten Grundwasserhorizont verursacht wurden. Die langfristig durchgeführten Wasserstandsmessungen zeigten hohe Wasserdrücke unter und hinter den Bauwerken, die vor allem die Böschungen des Talhangs und des Flusses im Ablauf gefährdeten. Außerdem wurden seit Jahren Vernässungen in den Böschungen und im Gelände beobachtet.

Das Studium der Messungen und der vorhandenen Berechnungen bestätigte vor Ort die Notwendigkeit der schon vorgenommenen Entlastung des Druckwassers durch Brunnen. Entsprechend wurde eine Stellungnahme vor Ort erarbeitet und Vorschläge zur Sanierung gemacht. Spätere Berechnungen in der BAW zeigten die Wirkung der einzelnen Maßnahmen (siehe 2.3.2).

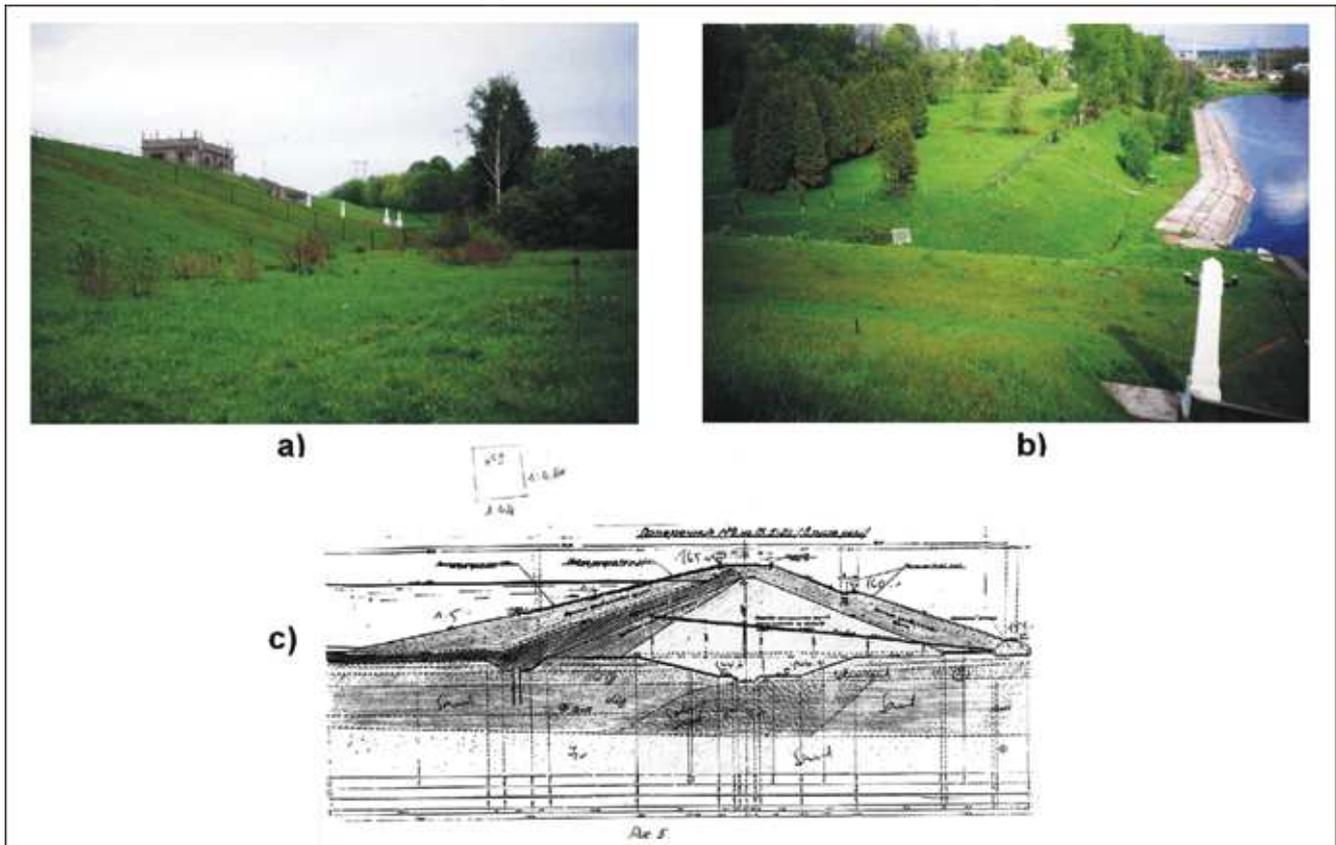
Bild 5: Pirogowski-Staudamm (a), Blick auf Talflanke (b) und Querschnitt Nr. 9 (c)

Рис. 5: Пироговская дамба (а), вид долинного склона (б) и поперечное сечение нр. 9 (в)

Der schon erwähnte Staudamm mit etwa 1100 m Länge, in den das Wehr integriert ist (Bild 5), wurde ebenfalls begutachtet. Dazu wurden nachträglich mehrere Querschnitte, die unterschiedlichen Dammaufbau und unterschiedliche Untergrundverhältnisse aufweisen, auf ihre Standsicherheit im jetzigen Zustand und im sanierten Zustand mit Hilfe von Grundwassermodellen untersucht (Bild 6). Die Sanierungsvarianten unterschieden sich durch die Art der zusätzlichen Dichtung, der Lage und Kapazität von Entlastungen und dem Umbau der Böschung im Unterwasser.

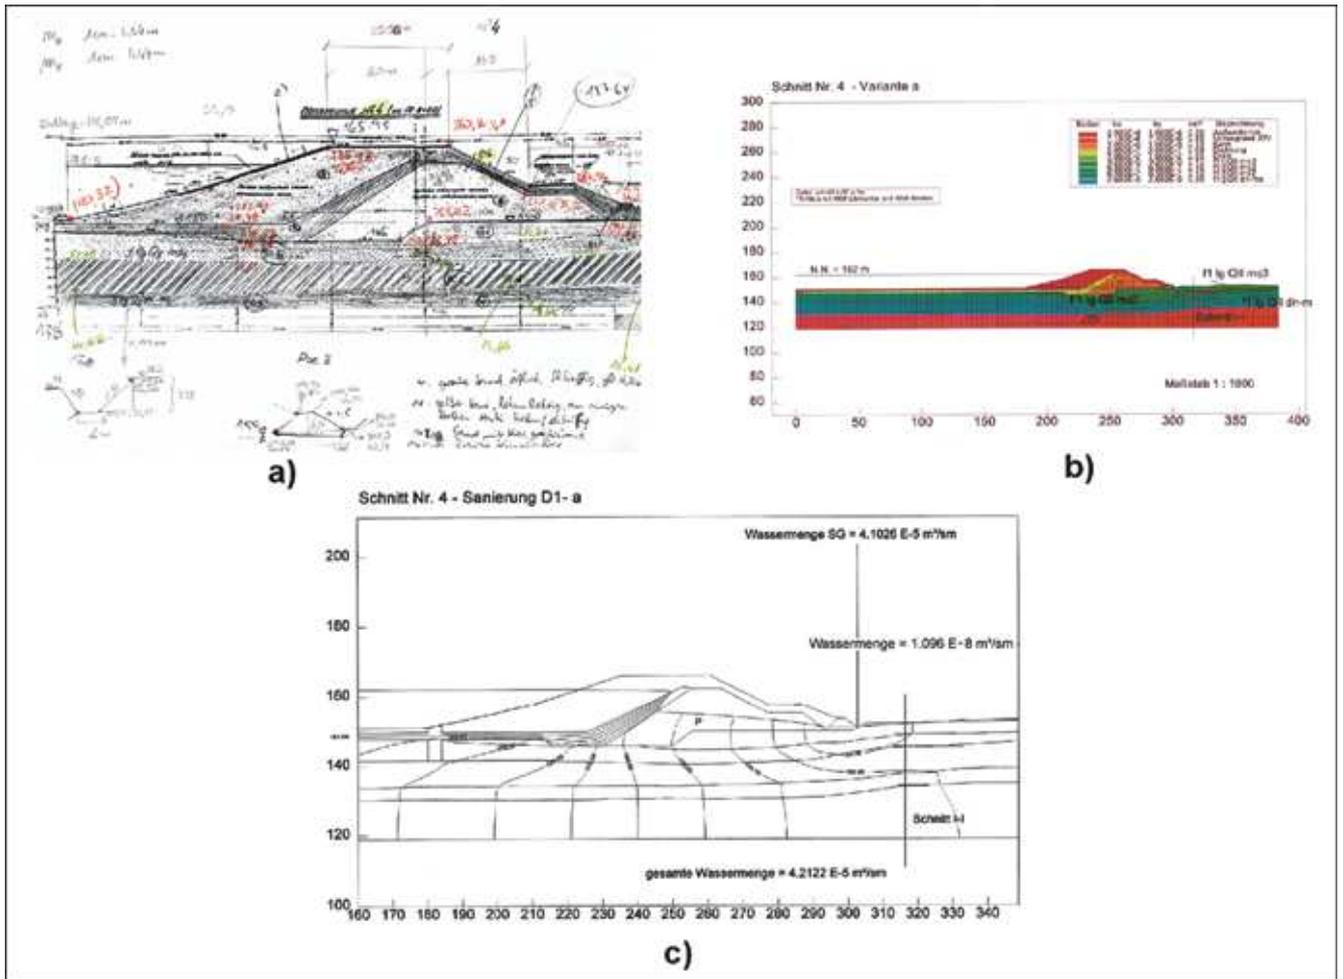
Bild 6: Pirogowski-Staudamm - Schnitt Nr. 4 (a), Netzaufbau des Grundwassermodells (b) und Potenzialnetz einer Sanierungsvariante (c)

Рис. 6: Пироговская дамба - сечение нр. 4 (а), построение решеток модели грунтовых вод (б) и сеть потенциалов варианта выздоровления сооружения (в)

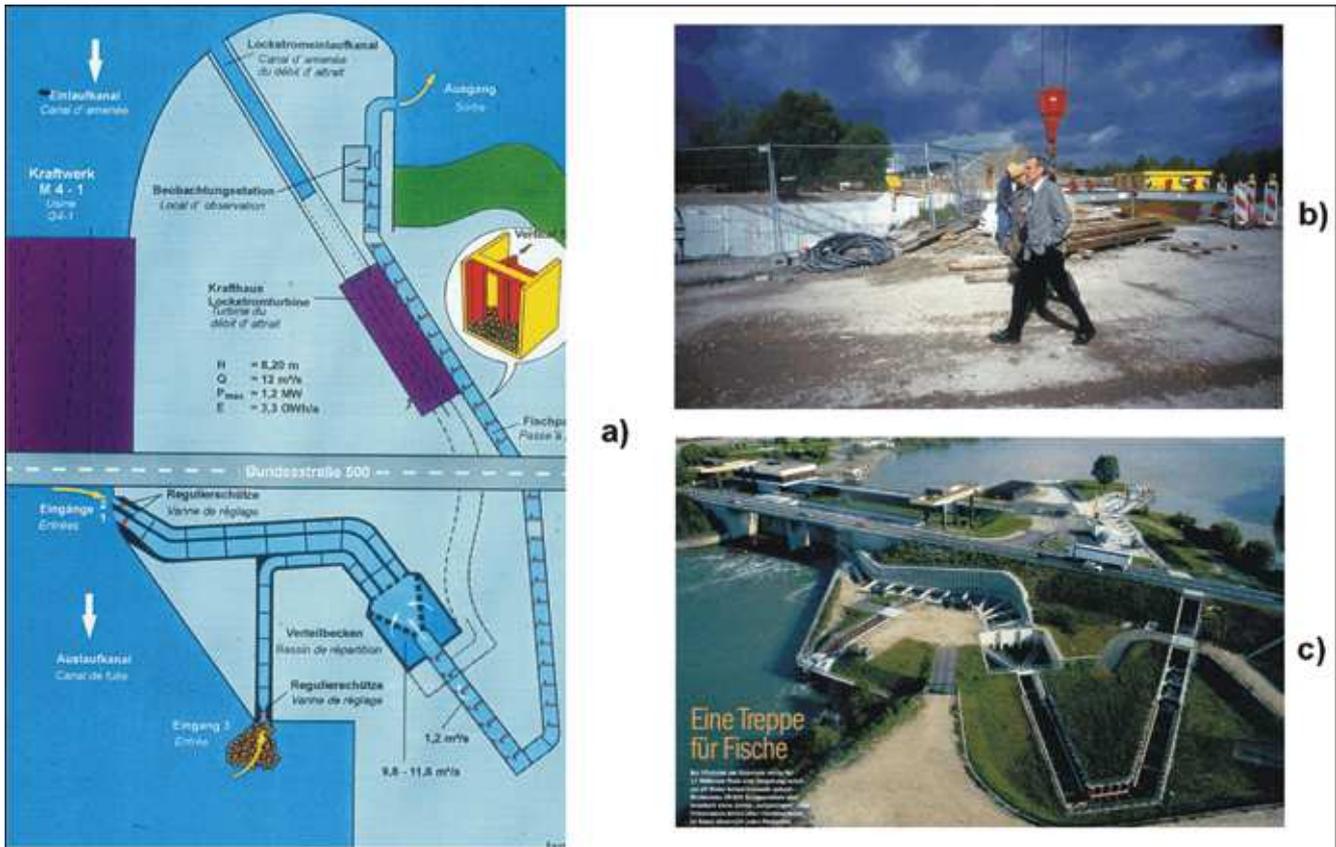
33 Jahre nach der Inbetriebnahme der Staustufe wurde ein zusätzliches Bauwerk fertiggestellt, ein Aufstiegsbauwerk für Fische aller Art, vor allem für Lachse. Der Fischpass wurde in Teile der Bauwerke Kraftwerk und Absperrdamm nachträglich eingebaut (Bild 8), womit enorme Risiken für die bestehenden (durchströmten) Bauwerke verbunden waren. Die Fischtreppe (es ist die größte in Europa) besitzt im Unterwasser drei verschiedene Eingänge für Fische, die gegen den Wasserstrom schwimmend in ein Verteilbecken gelangen. Die Art dieser Strömung (Lockstrom genannt) und die vom Fluss erzeugte Strömung an der Eintrittsöffnung ist maßgebend, welcher Fisch (und auch das Makrozoobenthos) durch welchen Eingang ins Verteilbecken gelangt, wo die eigentliche Treppe mit 33 Höhenstufen beginnt. Der notwendige Lockstrom (~ 10 m<sup>3</sup>/h) treibt gleichzeitig eine kleine Turbine der Leistung 3,3 GWh/a an, die sonst dem Kraftwerk verloren ginge. Die bautechnischen Probleme waren:

Bild 8: Fischpass Iffezheim – Lage (a), Baustelle (b) und Draufsicht (c)

Рис. 8: Рыбопропускное сооружение гидроузла Иффещхайм - размещение (а), стройплощадка (б) вид сверху (в)

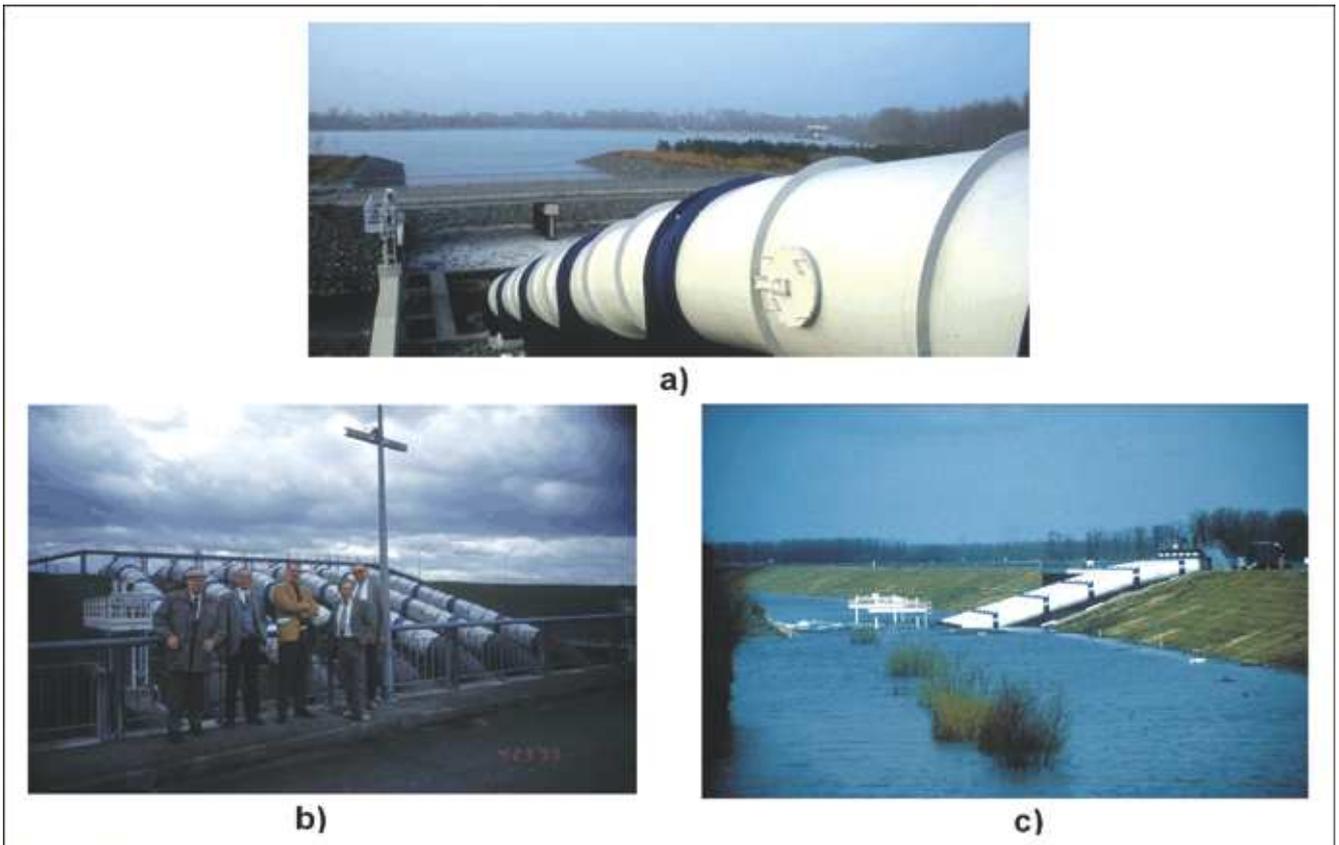
**Bild 9:** Hebeanlage am Rheinseitendamm – Blick auf Rückhaltebecken (a), Blick auf Rheindamm ohne (b) und mit gefülltem Becken (c)

**Рис. 9:** Сифонное сооружение на боку вой дамбе Рейна, вид аккумулирующего водохранилища (а), вид рейнской дамбы с опорожненным водохранилищем (б) и в наполненном виде (в)

die Strömungskräfte des Wassers beim Einlauf (Erosionsproblem) und die Standsicherheit des Damms beim Leeren des Beckens.
