# MODIFICAÇÕES NA MORFOLOGIA DOS CANAIS DE DRENAGEM DA BACIA HIDROGRÁFICA DO ARROIO CADENA, SANTA MARIA/RS

## *Changes in the morphology of drainage channels of the hydrographic basin of Cadena stream, Santa Maria / RS*

Edson Luis de Almeida OLIVEIRA<sup>1</sup>  
Bernadete Weber RECKZIEGEL<sup>2</sup>  
Luis Eduardo de Souza ROBAINA<sup>3</sup>

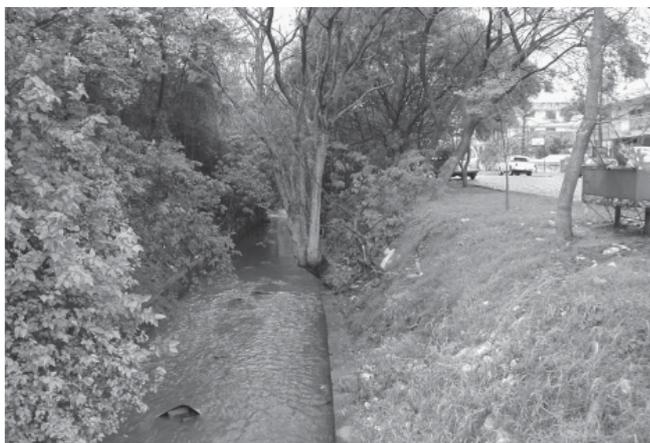
venção no sentido de proteger as margens e evitar que fossem ocupadas. Para tanto foi construído um muro de concreto para proteção do leito e vias de circulação nas margens para que as mesmas não fossem ocupadas (Figura 4). Entretanto, parte deste projeto não foi concluído e as intervenções para proteção do canal são realizadas pelos próprios moradores através da manutenção da vegetação.

FIGURA 4 - TRECHO RETIFICADO DO ARROIO CADENA COM PROTEÇÃO DAS MARGENS COM MURO DE CONCRETO E VEGETAÇÃO

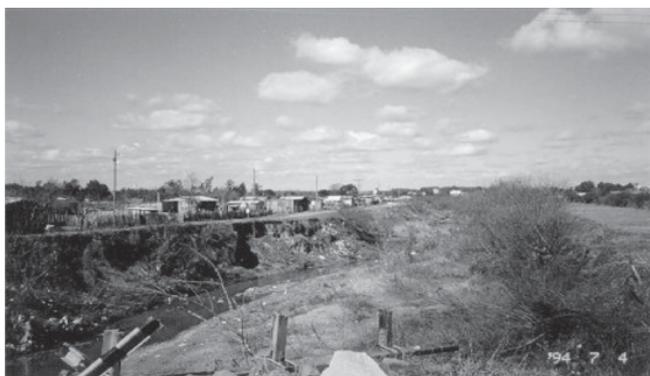
épocas de cheias, o canal transborde neste trecho. Entretanto, a falta de obras de recuperação das margens e da drenagem na área de inundação intensificaram os processos de erosão das margens e de alagamentos (Figura 5).

A baixa declividade do canal principal do arroio Cadena associado ao aumento da carga de sedimentos foram responsáveis pelo assoreamento do canal, formando, em vários trechos, bancadas de areia e soleiras onde ocorre o estabelecimento da vegetação. Desta forma, gradualmente o canal vem diminuindo a capacidade de vazão durante as cheias, podendo, em médio prazo, a água novamente sair de sua calha se ocorrerem eventos pluviais intensos. Com isso, teria-se o retorno de um sério problema: as inundações que, associadas à erosão das margens, aumentam a possibilidade de surgimento de áreas de risco geológico-geomorfológico relacionados à dinâmica fluvial.

FIGURA 5 - PROCESSO DE EROSIÃO DE MARGEM E ALARGAMENTO DO CANAL NO TRECHO RETIFICADO DO ARROIO CADENA

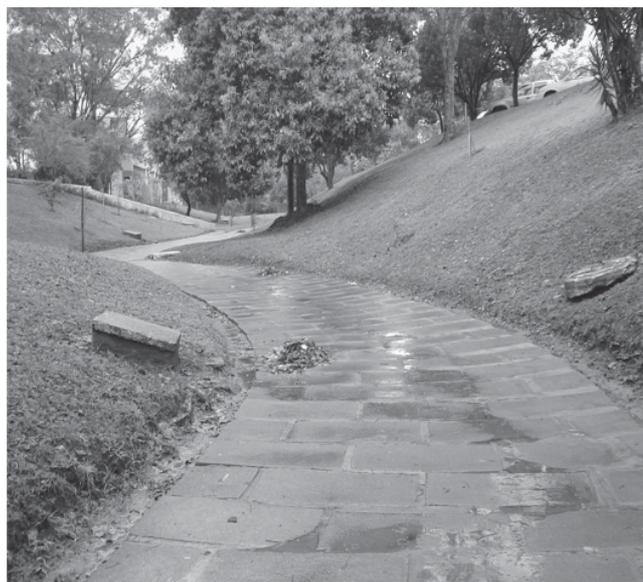
Na microbacia do arroio Itaimbé a situação é semelhante. Toda a porção de alto curso está canalizada de forma fechada, sendo que apenas pequenos trechos de alguns canais ainda encontram-se abertos (Figura 6). A maioria dos canais abertos já apresentam as margens completamente descaracterizadas, sendo que grande parte deles possuem construções com muros de concreto nas laterais.

FIGURA 6 - CANALIZAÇÃO FECHADA DO ARROIO ITAIMBÉ. NA ÁREA LOCALIZADA JUNTO AO PARQUE SEU CANAL FOI TRANSFORMADO EM PASSEIO PÚBLICO.

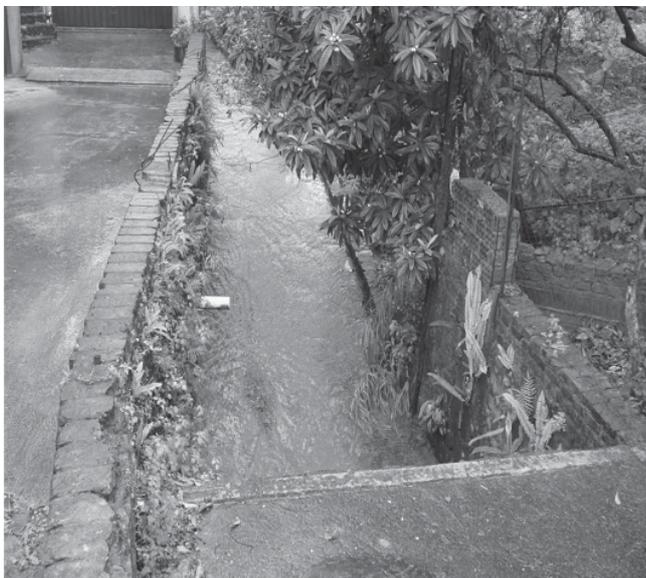
A microbacia Sanga da Aldeia (do Hospital) tem suas nascentes da área central da cidade totalmente fechadas. Em alguns trechos do médio e baixo curso ainda podem ser encontrados trechos abertos, mas encontram-se completamente descaracterizadas por obras construídas pelos próprios moradores para tentar conter a erosão das margens. Medidas comuns nestas áreas são a construção de muros de arrimo ou até mesmo de pequenas galerias setorizadas. A proteção das margens com pedras soltas e pneus e a plantação de taquaireiras também são medidas adotadas pelos moradores (Figuras 7 e 8).

FIGURA 7 - CANALIZAÇÃO MISTA DA SANGA DA ALDEIA, COM ALGUNS TRECHOS PROTEGIDOS COM MUROS E OUTROS COMPLETAMENTE FECHADOS

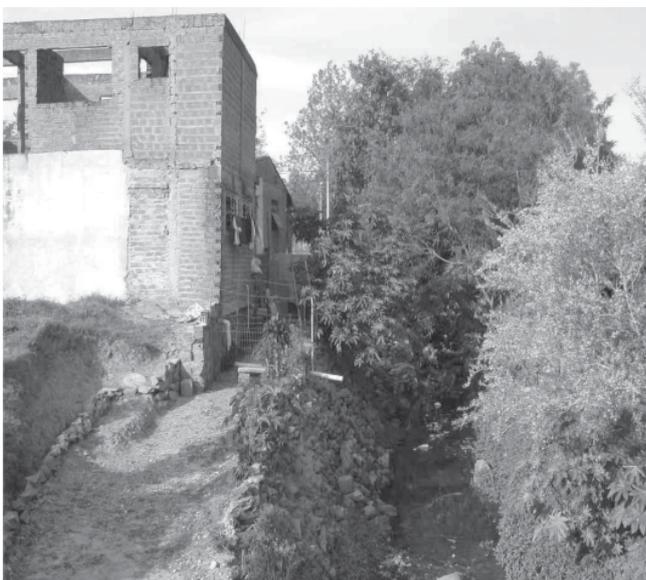
FIGURA 8 - PROTEÇÃO DAS MARGENS DA SANGA DA ALDEIA COM PEDRAS SOLTAS

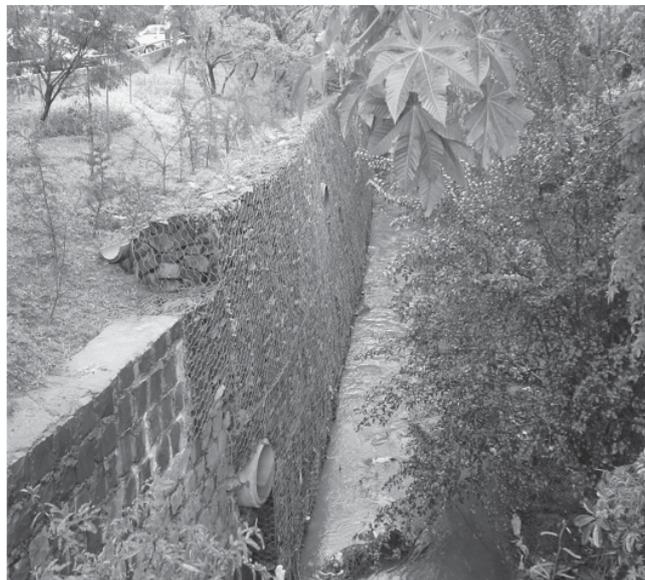
A microbacia do Arroio Cancela apresenta seus canais abertos nas nascentes da margem esquerda, mas já ameaçadas pelo crescimento de condomínios residenciais nesta porção. As nascentes da margem direita encontram-se com canalização mista e fechada, assim como o seu canal principal, até a confluência deste com o Arroio Cadena. A proteção das margens com pedras e muros de arrimos também é comum (Figura 9).

FIGURA 9 - PROTEÇÃO DAS MARGENS DO ARROIO CANCELA COM MURO DE ARRIMO

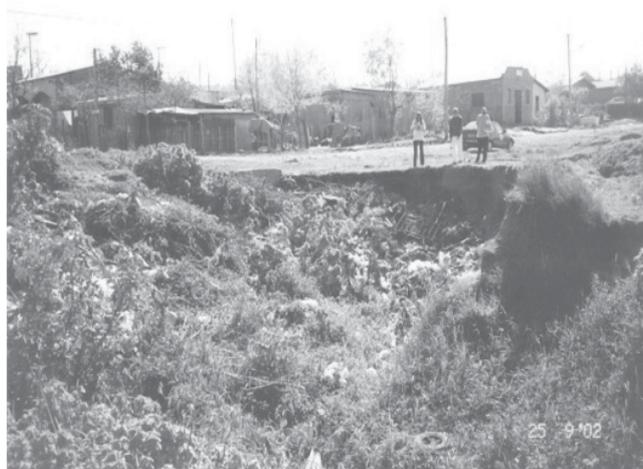
O substrato desta microbacia é formado por arenitos e lamitos. Nas áreas de cabeceira de drenagem há contato entre a camada arenosa (superior) e a argilosa (inferior). Este contato de litologias com permeabilidades diferentes é responsável pelo modelamento do relevo em forma de anfiteatro. Com as mudanças no escoamento superficial houve um aumento da erosão que pode avançar para voçorocamentos.

Os processos de erosão de margens têm sido enfrentados pelos moradores de baixa renda através da colocação de pedras soltas, entulho, construção de muros com pneus ou até mesmo lançamento de lixo. Os muros de pneus constituem-se num problema, pois liberam metais pesados, contaminando a água. O lixo acar-

FIGURA 10 - PROCESSO DE VOÇOROCAMENTO EM NASCENTE DO ARROIO PASSO DA AREIA.
