AValiação DA QUALIDADE AMBIENTAL DA ARBORIZAÇÃO DE RUAS NOS BAIRROS ALDEOTA E MESSEJANA, FORTALEZA/CE

QUALITY ENVIRONMENTAL EVALUATION OF ARBORIZATION IN DISTRICTS OF ALDEOTA AND MESSEJANA IN FORTALEZA/CE (BRASIL)

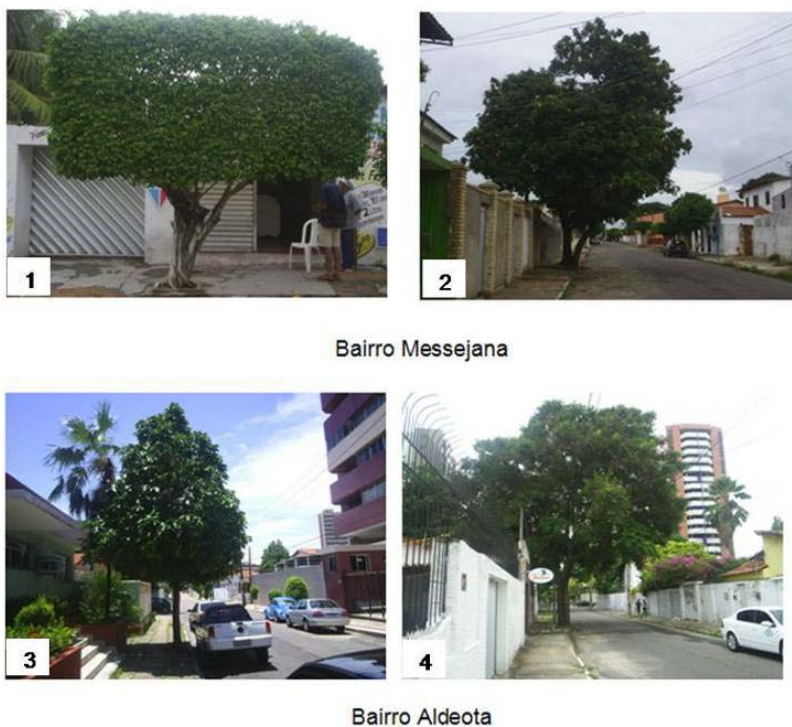
Figura 04. 1: Espécie de fícus e 2: Espécie de munguba encontradas nas ruas Pero Vaz e Maria José Weyne, bairro Messejana; 3: Espécie de jambo e 4: Espécie de olho de pombo encontradas na rua Afonso Celso, bairro Aldeota (2007)

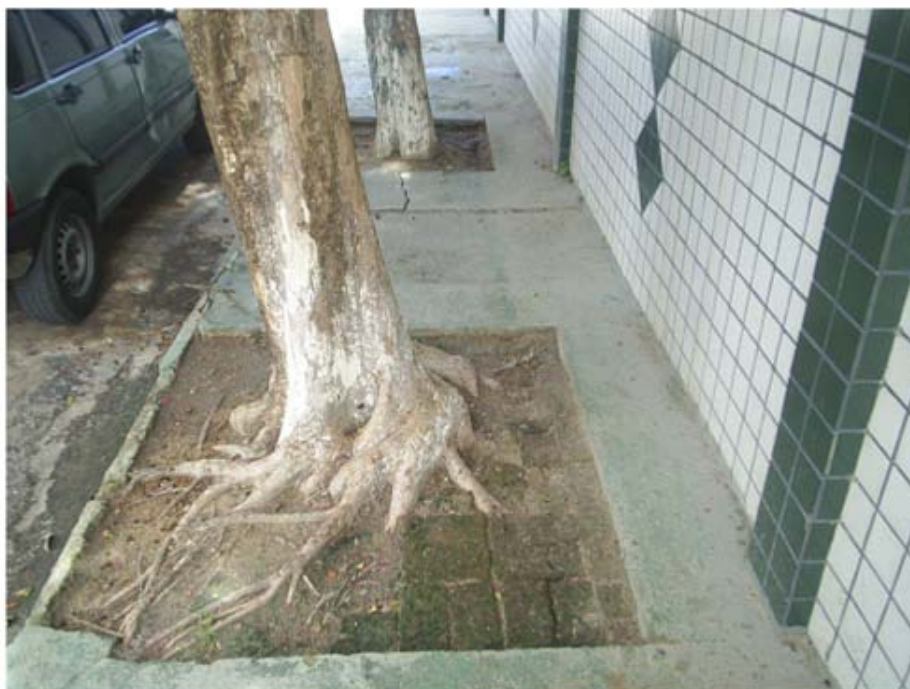
metros e um valor mínimo de zero metro e, em relação ao muro limite médio, uma distância de 1,40 metros, um valor máximo de 13,90 metros e mínimo de zero metro. Em caso específico, ressalta-se que a largura da calçada em Messejana é menor que na Aldeota, tendo restrições para o plantio de espécies arbóreas de porte elevado nas calçadas, causando o deslocamento da pedra do meio-fio

e, em algumas ocasiões, a interferência na construção do imóvel, justificando a distância nula do meio-fio e da distância até o muro limite. Na Figura 04, mostra-se a ocupação das espécies de jambo em grande parte da calçada em uma rua do bairro Messejana, dificultando a passagem de pedestre.

Figura 05. Espécies de jambo no bairro de Messejana ocupando a calçada (2007)

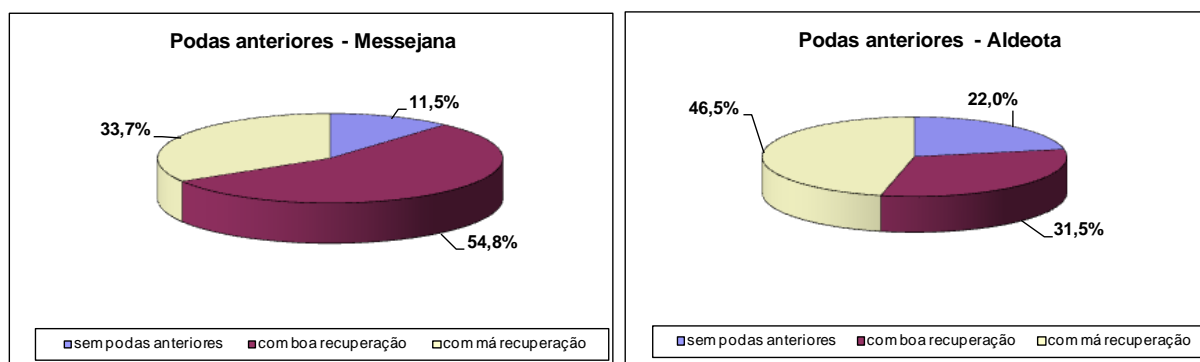
Figura 06. Podas anteriores existentes em Messejana e na Aldeota

O bairro Messejana apresentou 54% das árvores com boa recuperação das podas, já, no bairro Aldeota, apenas 31%. Quanto às árvores com má recuperação das podas, o bairro Aldeota apresentou 47% contra 34% do bairro Messejana.

O fato de o bairro Messejana ter apresentado uma melhor recuperação das podas pode ser explicado pela realização das podas em grande maioria nas espécies de *Ficus* sp., espécie resistente às podas e topearias, além de serem realizadas pelos próprios moradores. No caso do bairro Aldeota, as podas são realizadas, na maioria das vezes, pela Companhia Elétrica do Ceará (COELCE), com o objetivo restrito de retirar os ramos que interferem na fiação elétrica, sem orientação técnica e sem qualquer cuidado para que as árvores sejam mantidas saudáveis.

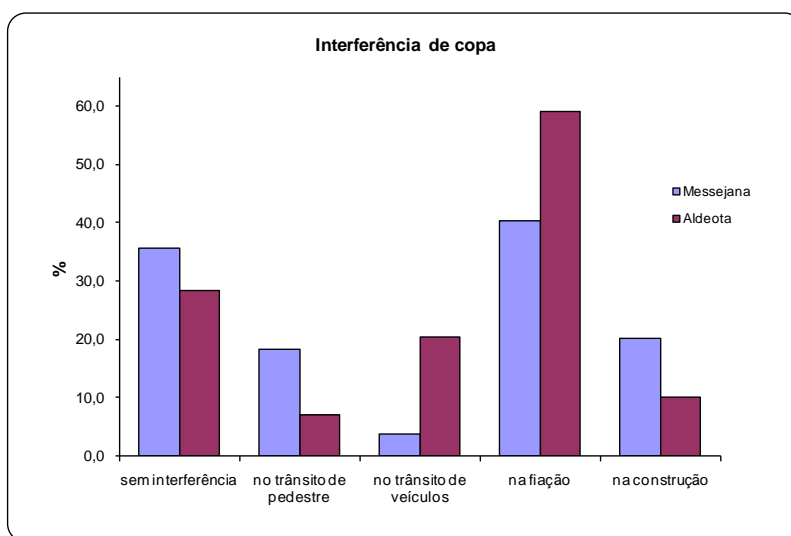
Figura 07. Tipos de interferência da copa das árvores nas ruas dos bairros Aldeota e Messejana
 Figure 07. Types of interference from the treetops in the streets of districts Aldeota and Messejana

A Figura 07 mostra que o bairro Messejana apresentou 40,40% das árvores com interferência na fiação aérea, seguidos de 20,20% com interferência na construção, 18,30% com interferência no trânsito de pedestres e apenas 4% com interferência no trânsito de veículos. No bairro Aldeota, 59,10% das árvores apresentam interferência na fiação elétrica, 28,30%, interferência no trânsito de veículos, 10,20%, interferência na construção e 7,10%, interferência no trânsito de pedestres. A interferência da arborização na fiação aérea é bem

significativa em ambos os bairros estudados, mostrando a incompatibilidade das árvores no espaço físico em que são plantadas. No entanto chama-se atenção para um problema significativo no bairro Aldeota, o fato da Companhia Elétrica do Ceará – COELCE estar presente nas manutenções com as atividades de podas emergenciais ou de manutenção para livrar da rede elétrica, sem nenhum critério técnico e nem a preocupação com a recuperação da árvore, mas sim apenas com o objetivo de livrar a fiação elétrica de

interferências, ocasionando na maioria das vezes uma má recuperação da espécie após as podas e um desequilíbrio das copas.

O bairro Messejana mostra ainda que a interferência na construção e no trânsito de pedestre é bem significativa, o que pode ser explicado pela largura da calçada. No bairro Aldeota, a interferência no tráfego de veículos apresenta-se bem significativa, principalmente se comparada com o bairro de Messejana, o que pode ser explicado pela largura das ruas, que são mais estreitas no primeiro, ou pela quantidade de espécies presentes, mais antigas e de porte maior, como, por exemplo, as espécies *Terminalia cattapa* e *Licania tomentosa*.

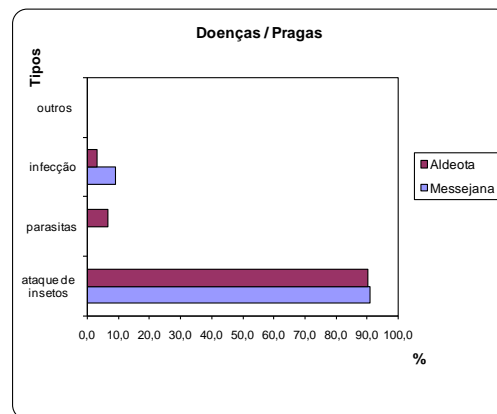
No bairro Messejana, 91,10% das doenças e pragas encontradas na arborização foram do tipo ataque de insetos, e 8,90% apresentaram infecção. No bairro Aldeota, 90,20% apresentaram ataque de insetos, seguidos de 6,50% com parasitas e 3,30% com infecções. Os parasitas encontrados foram 100% erva de passarinho, e os insetos encontrados foram lacerdinha, cochonilha, cupim e brocas. No caso dos insetos saprófagos, a broca e os cupins foram encontrados, principalmente, em árvores que sofreram podas e apresentaram má recuperação, e a lacerdinha e cochonilha foram predominantes, principalmente, na espécie de *Ficus* sp., notadamente nas ruas que apresentaram uma predominância do plantio da espécie.

Figura 08. Tipos de doenças e pragas nas ruas dos bairros Aldeota e Messejana
