### **ANALISIS IMPLEMENTASI PROGRAM SEKOLAH AMAN BENCANA (SAB) DI DESA GUNUNG GEULIS KECAMATAN SUKARAJA KABUPATEN BOGOR**

**Sri Kartika Sakti, I Dewa Ketut Kerta Widana**

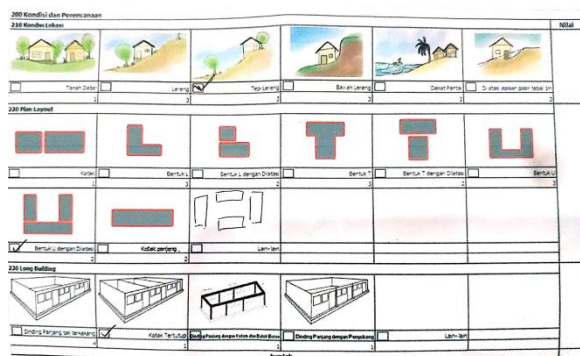
Gambar 1. Kondisi Bangunan Sekolah  
Sumber Gambar: penulis

Sedangkan hasil pembahasan terhadap kondisi bangunan SDN Gunung Geulis 02, kondisinya dapat dikatakan kurang resilien dengan bencana. Hal tersebut dilihat dari kondisi posisi bangunan terletak di tepi lereng bukit. Dampak yang ditimbulkan dari kondisi bangunan tersebut dapat terjadinya bencana seperti tanah longsor, banjir,

kekeringan. Dampak bencana terhadap kerusakan bangunan dilihat dari resilien bangunan dengan bencana. Plan layout bangunan SDN Gunung Geulis 02 adalah bentuk U ke bawah. Tanah longsor bukan hanya karena kemiringan suatu lahan, namun juga merupakan buruknya perancangan bangunan untuk mencegah terjadinya bencana. Minimnya pengalokasian vegetasi terhadap perancangan bangunan dapat menyebabkan terjadinya longsor. Grading bangunan yang tidak efisien dan tidak diintegrasikan dinding bangunan sebagai penahan tanah juga memungkinkan terjadinya longsor. Kondisi ruangan SDN Gunung Geulis 02 adalah kotak tertutup dengan sekat-sekat, perancangan bangunan yang baik dan resiliensi terhadap bencana merupakan syarat utama agar terbentuknya bangunan yang tahan terhadap bencana. Perancangan bangunan yang memungkinkan bangunan tersebut belajar dari lingkungan dan menyesuaikan diri menjadi ruang kehidupan di berbagai kondisi termasuk bencana.
