Volume 12 Nomor 1, Oktober 2012

Jurnal TEKNIK SIPIL

KEAMANAN UTILITAS TIANG JALAN RAYA

Abstract: In recent day, a collision with a utility pole being the most harmful event in a fatal crash. This paper discuss representative countermeasures for handing utility poles on a high collision area. The location of research on Mirota junction of Gajahmada University. The results of study inform that on the north arm of the junction, utility poles are placed on the carry way. On every arm of the junction, all of the utility poles do not have crash cushions to protect them from collisions. Analyzing of the three scenarios that utility poles are very dangerous for many drivers. Needing to remove utility poles from the carry way to the roadside and protect them with cluster crash cushion or pole guardrail.

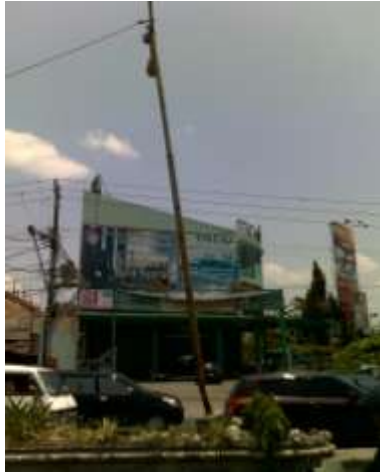
Gambar 1. Tiang utilitas ditabrak

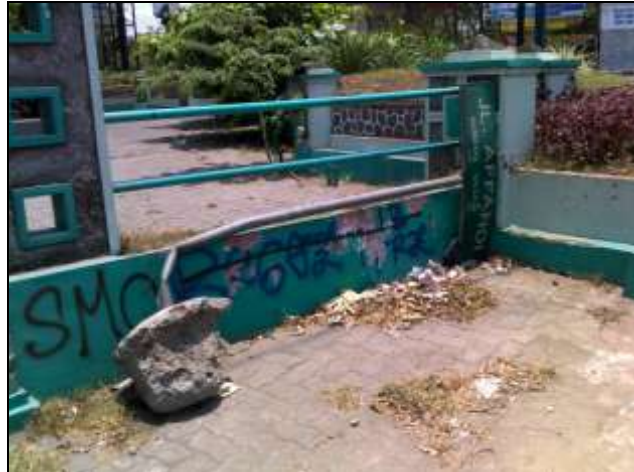
Gambar 2. Petunjuk jalan rusak ditabrak mobil

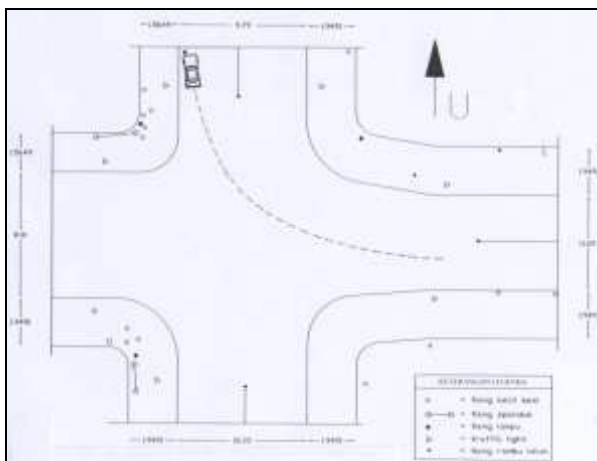
Gambar 6. Manuver kendaraan menabrak tiang utilitas di manfaat jalan

Tiang lampu yang berada di manfaat jalan lengan utara sangat membahayakan bagi pengguna kendaraan bermotor. Posisi tiang lampu penerangan berada pada sebelah sisi barat mulut lengan utara di mana tepat masuknya manuver kendaraan dari lengan lainnya dan paling berbahaya saat membelok dari lengan timur. Pada kondisi buru-buru kendaraan akan mengalami gaya sentripetal terlempar keluar arah kiri ke arah tiang lampu tersebut. Perlu segera tiang utilitas ini dipindah agar tidak rusak tertabrak mobil. Jangan sampai sudah menelan korban baru dilakukan pemindahan.

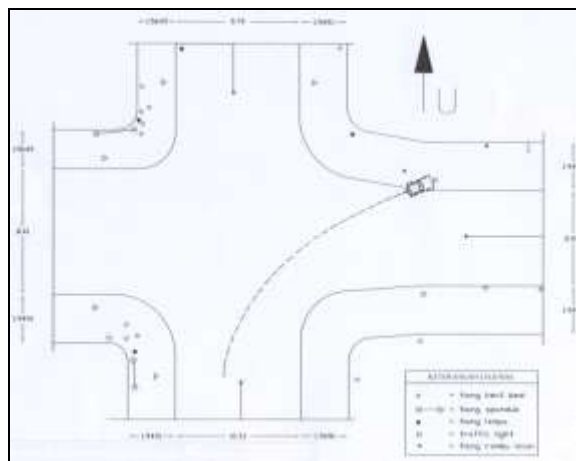
Gambar 7. Skenario I kemungkinan manuver kendaraan menabrak tiang *traffic light* lengan timur

Semua tiang *traffic light* pada lengan perempatan tidak dilindungi oleh tiang pelindung. Posisi tiang *traffic light* ditempatkan di tepi trotoar bagian luar yang dekat dengan pergerakan lalu lintas. Jadi ada kemungkinan ditabrak kendaraan yang lepas kendali dari alur pergerakan dan naik ke trotoar. Skenario-skenario I, II, dan III (Gambar 7-9) kemungkinan manuver kendaraan menabrak *traffic light* yang tanpa tiang pelindung. Mempelajari dari ketiga skenario berarti tiang *traffic light* tersebut pada posisi yang sangat rentan tertabrak mobil karena tanpa pelindung. Untuk melindungi fasilitas *traffic light* dapat berfungsi kontinu dari tabrakan, perlu *traffic light* diberi tiang pelindung.

berarti tiang *traffic light* tersebut pada posisi yang sangat rentan tertabrak mobil karena tanpa pelindung. Untuk melindungi fasilitas *traffic light* dapat berfungsi kontinu dari tabrakan perlu *traffic light* diberi tiang pelindung.

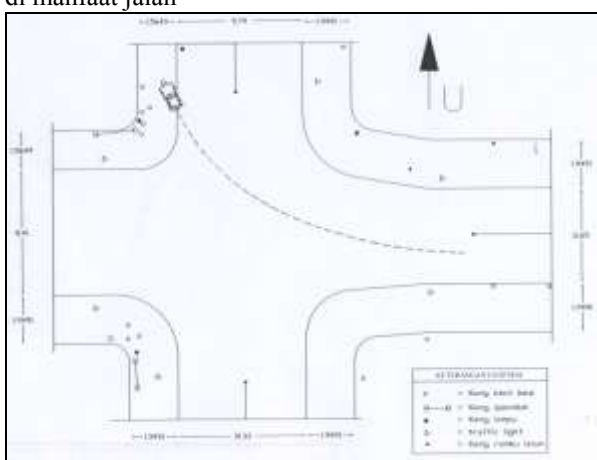
Gambar 8. Skenario II kemungkinan manuver kendaraan menabrak tiang *traffic light* lengan utara

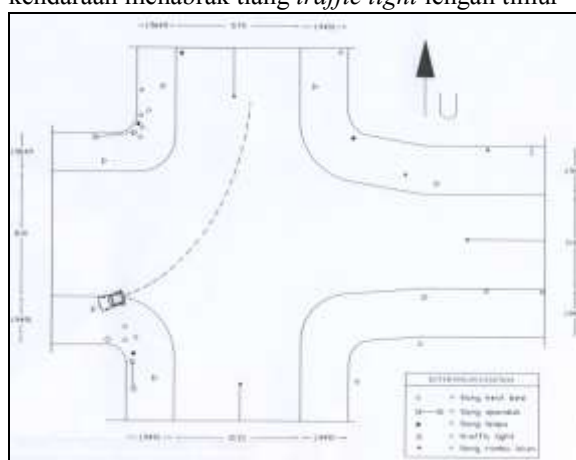
Gambar 9. Skenario III kemungkinan manuver kendaraan menabrak tiang *traffic light* lengan barat
