La solución constructiva de la bóveda encamonada del salón de plenos del palacio del Senado en Madrid (España)

The constructive solution of the timber vault at the Plenary Hall of the Senate in Madrid (Spain)

R. Bustamante^(*), J. Monjo^(*)

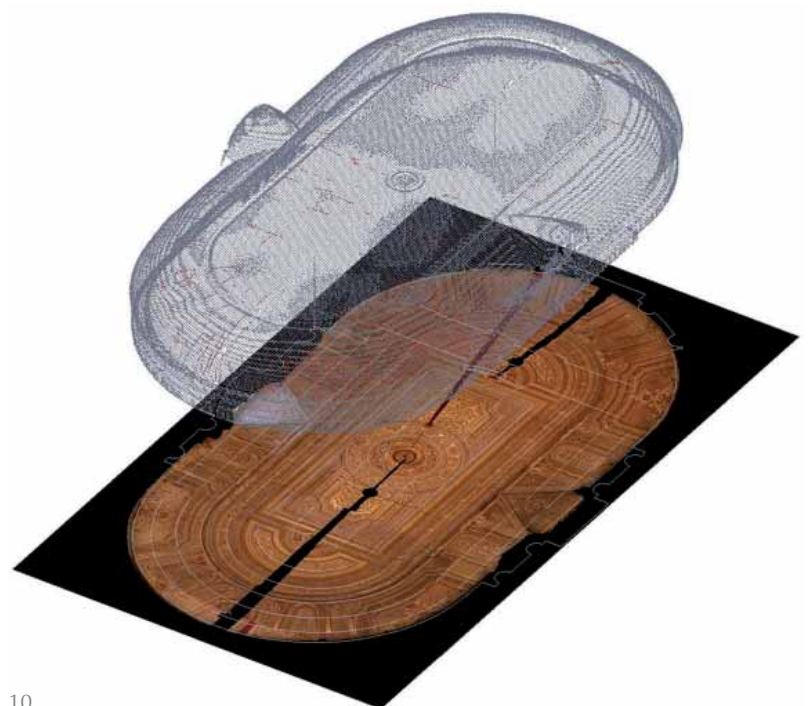
Mediante un escaneado se caracterizó la geometría del intradós de la bóveda en base a una nube de puntos (Figura 10), y se pudo determinar con exactitud la deformación que presentaba hacia el lado Sur; una inclinación de 10 cm. Lado bastante afectado por fisuras que manifiesta su mayor afección a lo largo del tiempo y que podría explicar su sustitución parcial en algún momento de su historia.

10. Vista escaneada del intradós de la bóveda del Senado con indicación de fisuras acompañada de la fotografía de la decoración. (colaboración de M.A. Alonso)

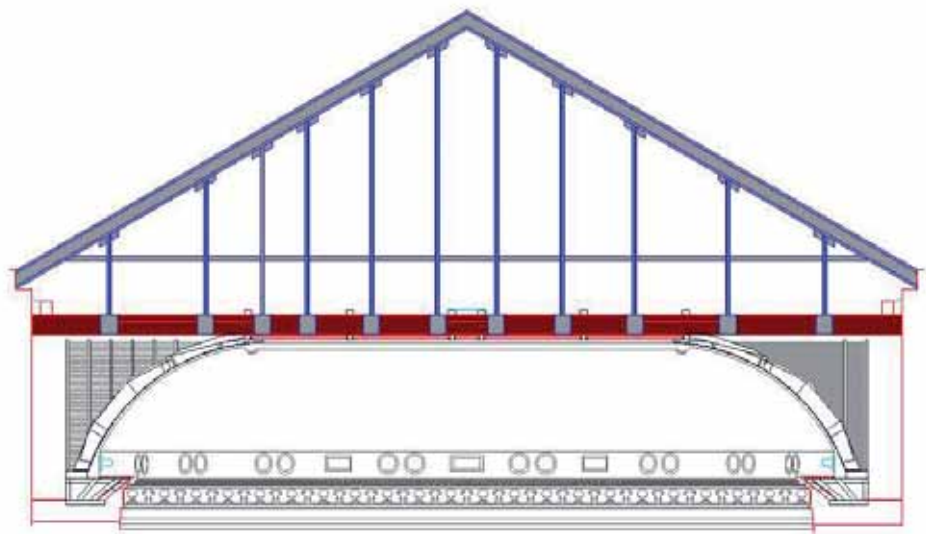
19

19. Sección transversal y bajo cubierta (lado Sur).
