1798

NINA Rapport

Resultater fra feltundersøkelser og problemkartlegging av sidevassdrag til Orkla

Kunnskapsgrunnlag for beregning av tapt areal og tiltaksforslag for sjørretbekker i Orkla.

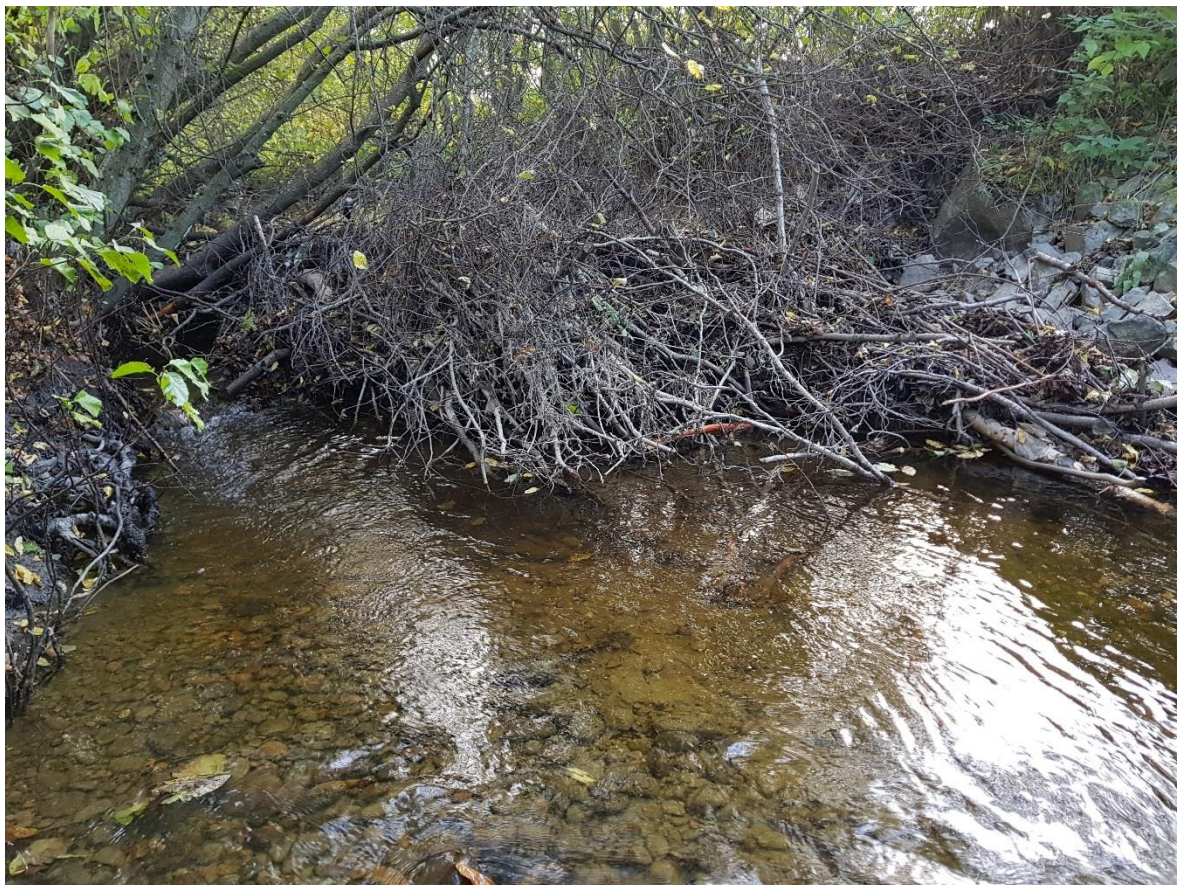
Bilde 7. Beverdemning oppstrøms nederste elfiskestasjon i Follobekken før tiltak med å åpne på ene siden ble gjennomført. Foto: Øyvind Solem, NINA.

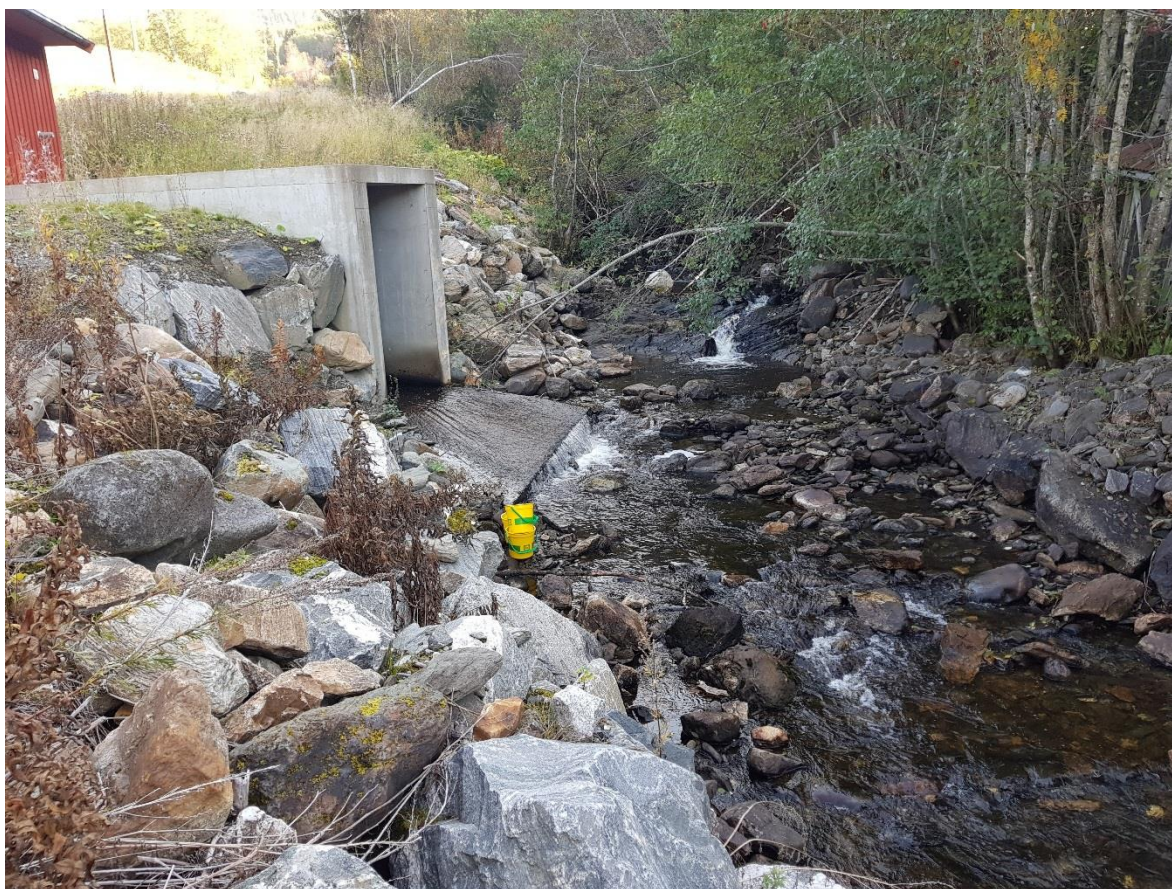
Bilde 11. Øvre del av stasjon i Follobekken med utløp av Sundli kraftverk. Vandringsbarriere for anadrom laksefisk ses litt opp for midten av bilde. Foto: Øyvind Solem, NINA.

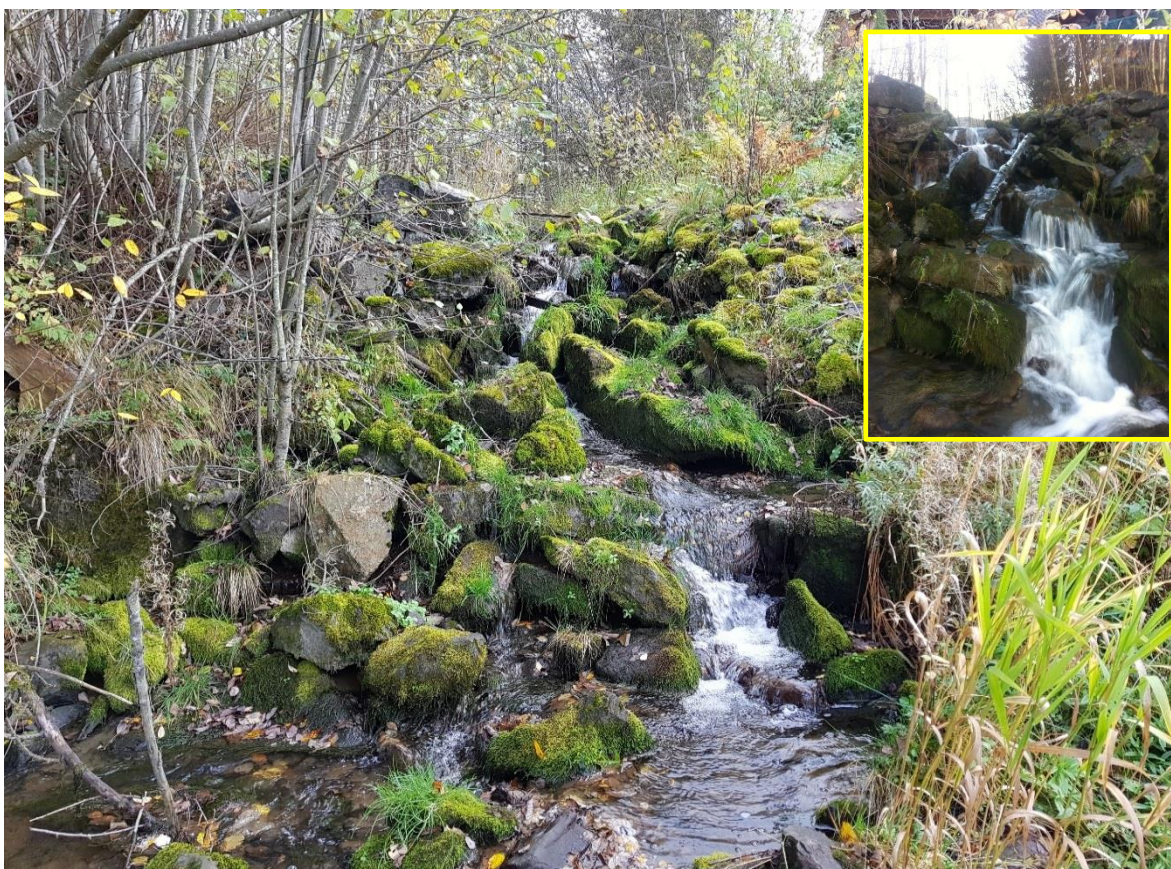
Bilde 12. Vandringshinder i nedre del av Mobekken, rett før samløp til Orkla. Foto fra 2017 (stort bilde), og 2010 (lite innfelt bilde). Foto: Øyvind Solem & Morten Andre Bergan, NINA.

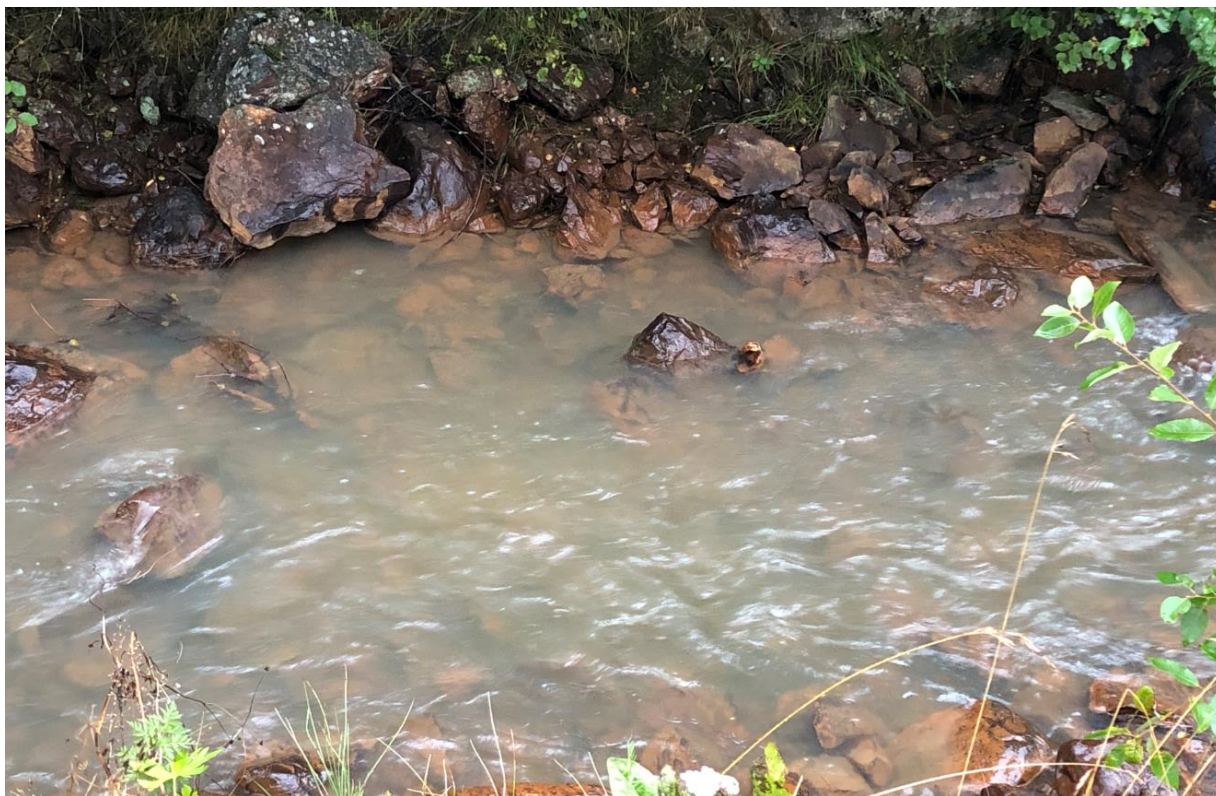
Bilde 21. Raubekken ved Løkken. Foto fra august 2019, tatt like ved Løkken Fotballstadion. Bekkeløpet framstår som svært belastet, rustødt substrat fritt for elvemose, algebegroing eller andre påvekster; en vanlig observasjon i tungmetallpåvirkede (gjerne kobber) vannforekomster. Foto: Morten André Bergan, NINA.

lokalisert i nedre del, ikke langt fra munning til Orkla. Avslutningsvis må det kommenteres av elvesubstratet i Raubekken er svært slept og glatt, med rustødt belegg og slampartikler på bunnen i hele elveprofilen.

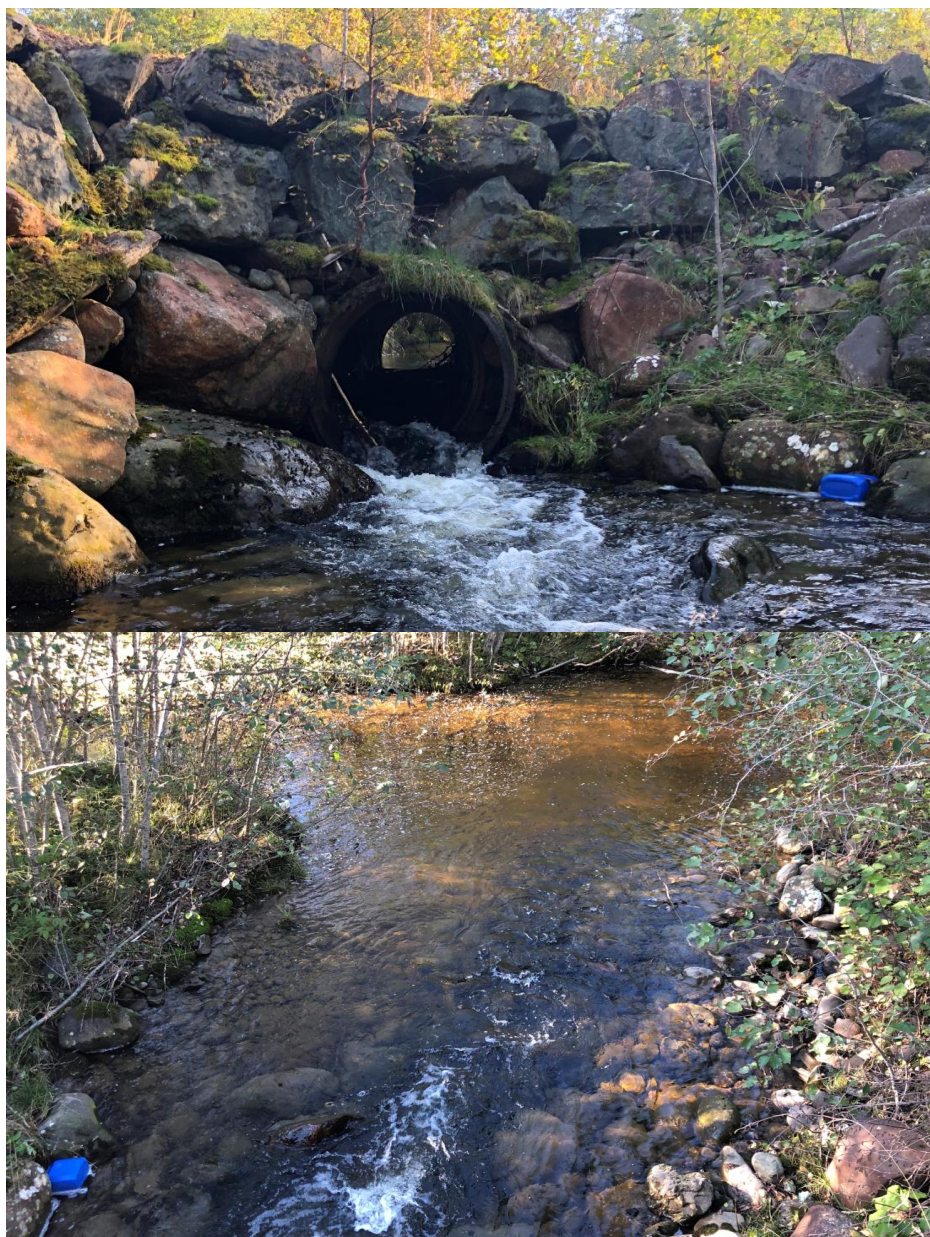
Bilde 24. Kulvert under traktorvei (øverst) og parti nedstrøms. Foto: Morten André Bergan, NINA.

Det ble registrert store erosjonsskader knyttet til den underdimensjonerte kulverten under traktorvei i Raubekken. Dette hadde medført at kulverten trolig gikk tett eller ikke tok unna vannmengdene i Raubekken ved forrige nedbørsperiode, slik at Raubekken dermed tok nytt løp. Det nye flomløpet har videre vasket bort traktorveien (**bilde 25**). Denne situasjonen med flom og erosjonsproblematikk vil vedvare for Raubekken så lenge dagens kulvertløsning blir stående.

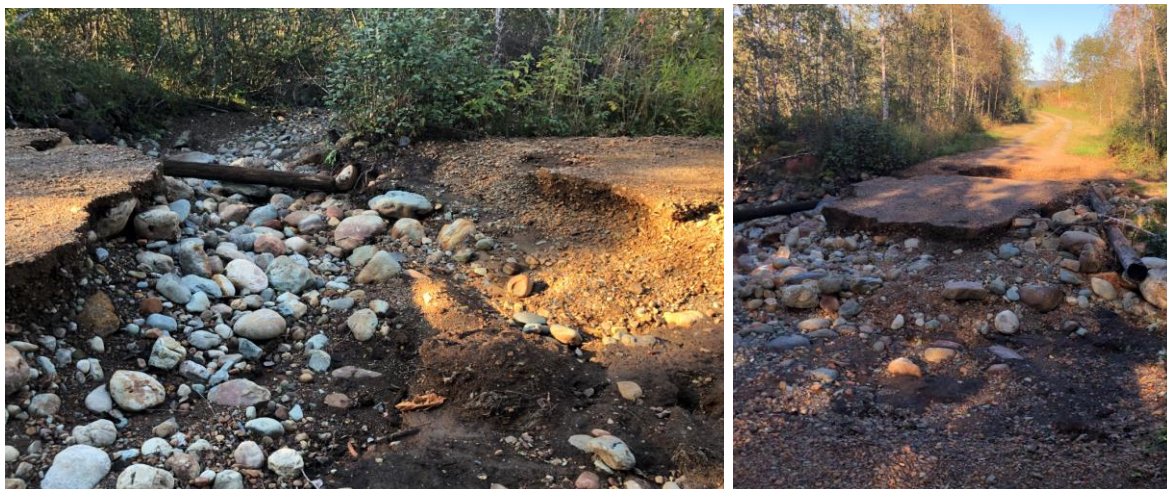
Bilde 27. Veien er vasket bort av Raubekkens flomløp ved forrige nedbørsperiode.

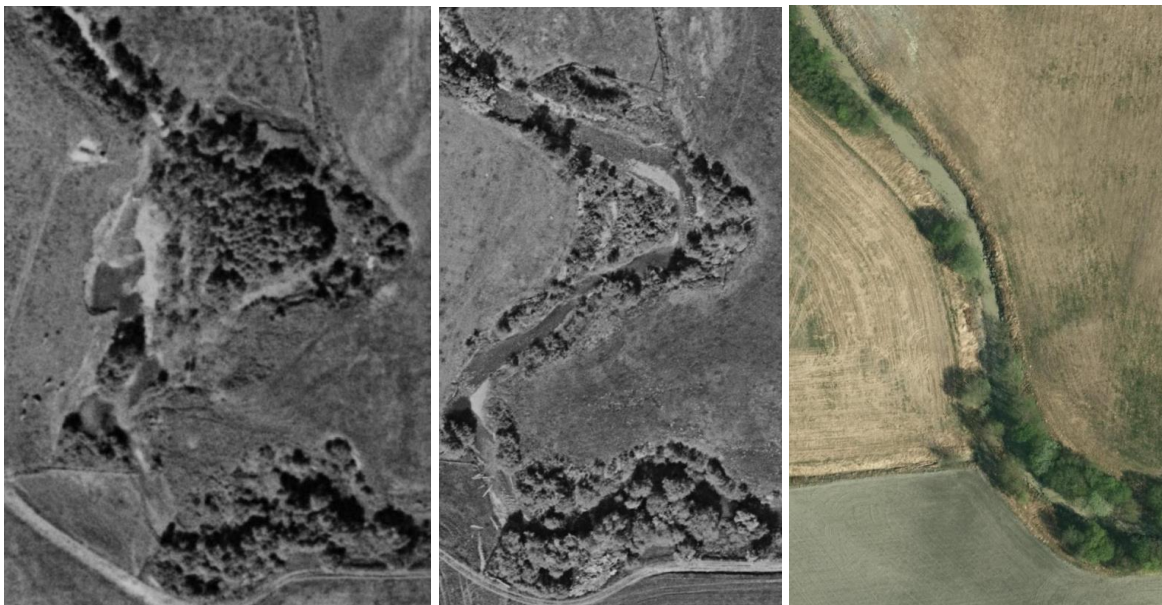
Med bakgrunn i resultatene fra kartleggingen i 2017, 2018 og 2019 ser Leirbekken i de undersøkte vassdragsavsnitt ikke ut til å ha oppfylt sin funksjon for laksefisk i dagens svært degraderte bekkeløp. Leirbekken er det sidevassdraget i Orkla som samlet sett har en av de mest omfattende menneskeskapte belastningene. Dette begrunnes med at bekken periodevis blir utsatt for tørrlegging med vannføring under kritiske grenser for laksefisk, kombinert med fullstendig ødeleggelse av mesteparten av anadrom strekning. Både ovenfor og nedenfor Fv. 65 er Leirbekken

Bilde 38. Flyfotoserie fra parti i Leirbakkens anadrome strekninger ovenfor Fv. 65. Flyfoto fra 1957 (t.v.) og 1962 (midten) viser naturtilstanden, med svært egnede vassdragskvaliteter for laksefisk, og 2013 (t.h.) en utrettet, senket kanal som har mistet alle naturlige egenskaper. Flyfoto: <https://kart.finn.no/>

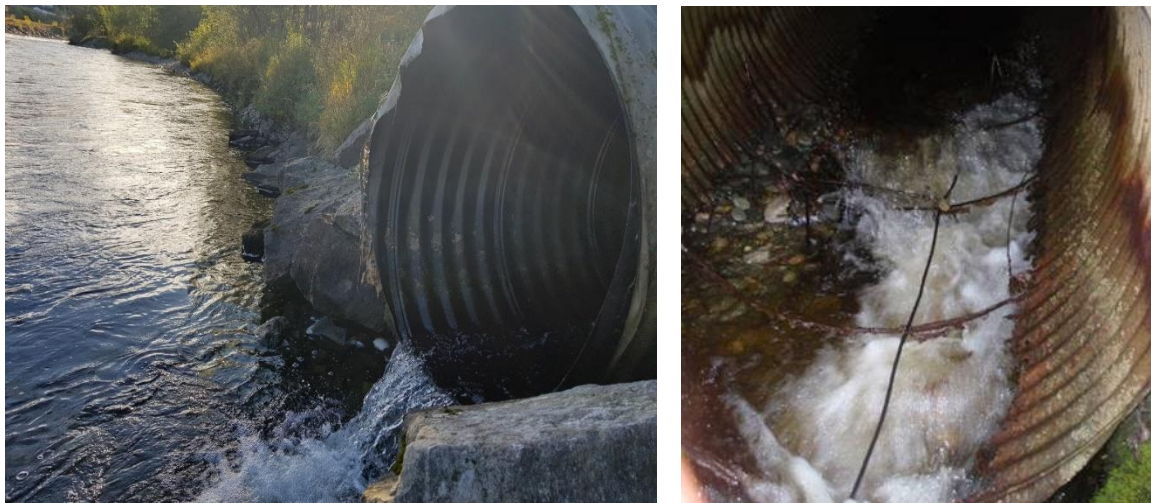
Under kartleggingen i 2017 ble det påvist store problemer med oppvandring for fisk der Tonga munner ut i Orkla (**bilde 52, venstre**). Trolig må Orkla ha veldig høy vannføring for at fisk skal kunne vandre opp i Tonga og det er også uklart om vinkel på og type rør som er brukt gjør oppvandring mulig. Under en kartlegging i 2010 var bunnen i kulverten borte, og jernstenger lå over vandringsveien gjennom kulverten (Bergan 2011). Her kunne fisk som hoppet opp i kulverten fra munningsområdet til Orkla skade seg dersom de traff på disse skarpe, rustne jernstengene (**bilde 52, høyre**). Under kartleggingen i 2017 var disse jernstengene borte (Solem mfl. 2018).

Bilde 52. Venstre: Selv når Orkla går med vannføring over middels som her på undersøkelsestidspunktet i 2017 er det litt for stort sprang opp til kulvert i utløp av Tonga. Høyre: Kulvert gjennom forbygning der med Tunga munner ut i Orkla i 2010. Jernstenger gjorde det da tilnærmet umulig for fisk å vandre opp i vassdraget. Foto: Øyvind Solem (venstre) og Morten Andre Bergan (høyre), NINA.

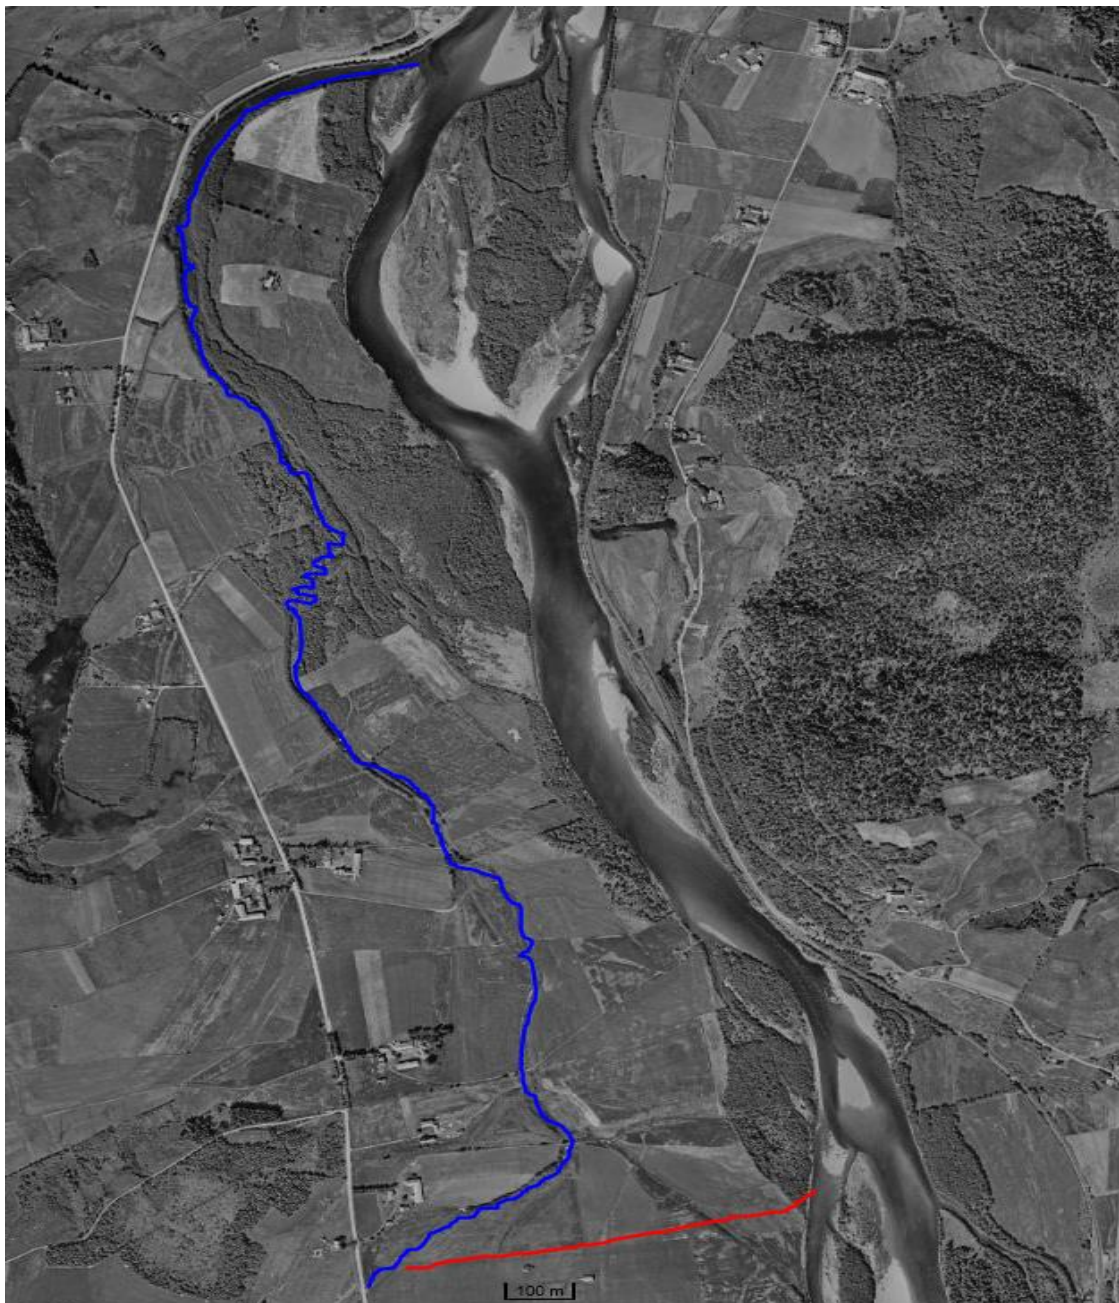
Bilde 53. Tonga i 1957 (blå strek), med dagens løp inntegnet (rød strek). Landbruksproblematikk preget bekken også i 1957, men bekkeløpet fulgte fortsatt opprinnelig vannvei. Flyfoto fra 1957. Inngrepene har medført et svært stort tap av areal i dag. Flyfoto: <https://kart.finn.no/>

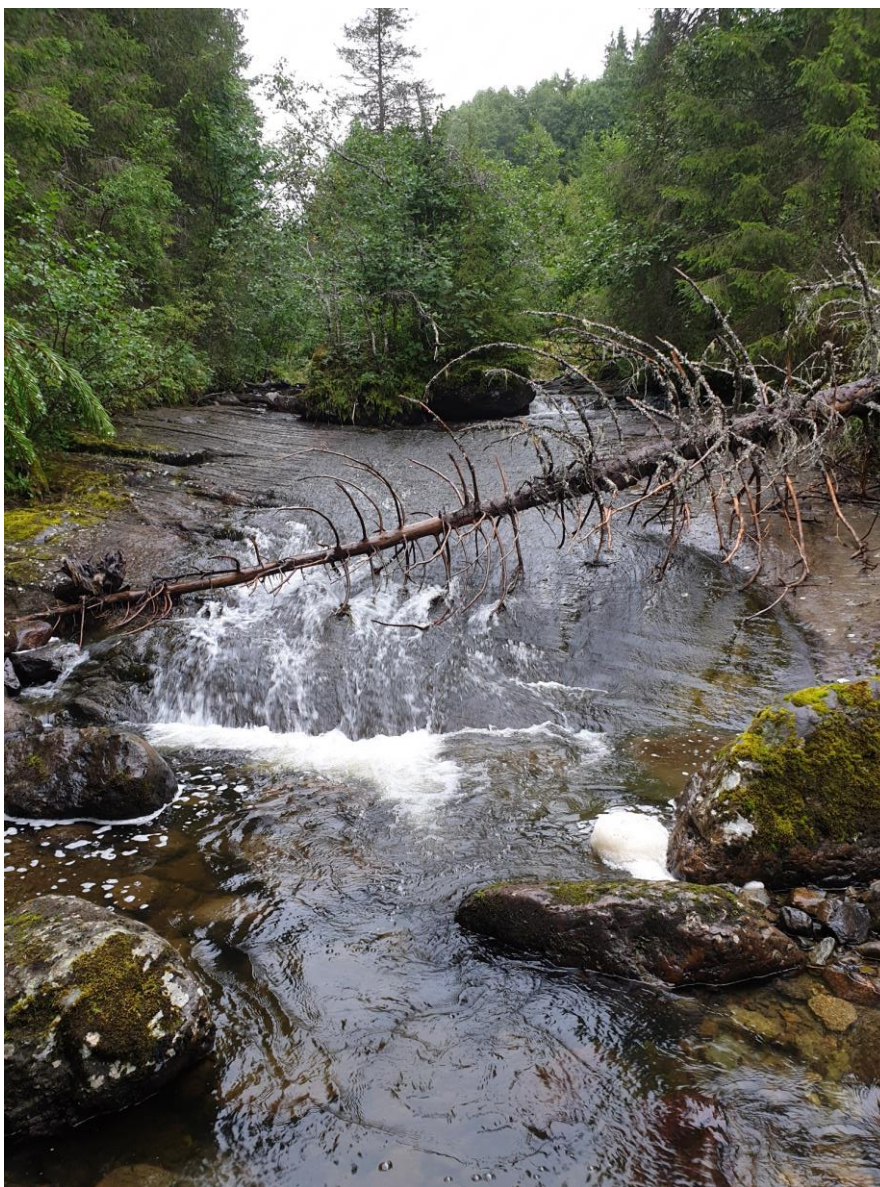
Bilde 73. Vandringsbarriere i Ela. Vannhastighet og dypde på partiet gjør at fisk ikke kommer opp. Foto: Espen Holthe, NINA.

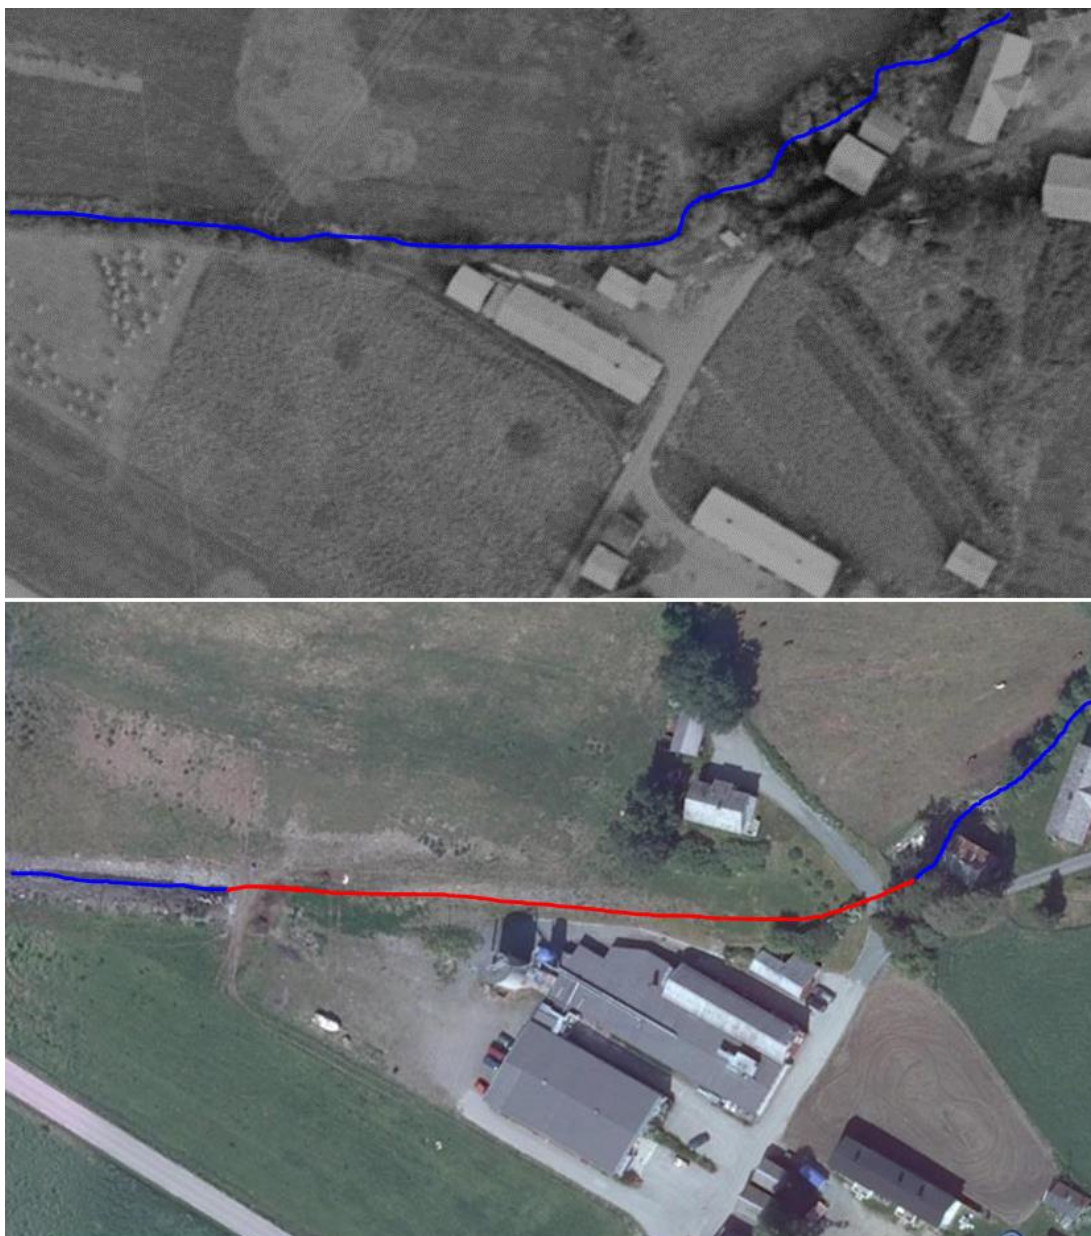
Bilde 93. Vigma er et viktig sjøørretvassdrag i Orkla, men har tapt areal som følge av bekkelukking. Flyfoto fra 1953 (øverst) viser åpen bekkestreking. Nyere flyfoto (nederst) viser lukking på samme strekning (rød strek). Flyfoto: www.norgebilder.no.

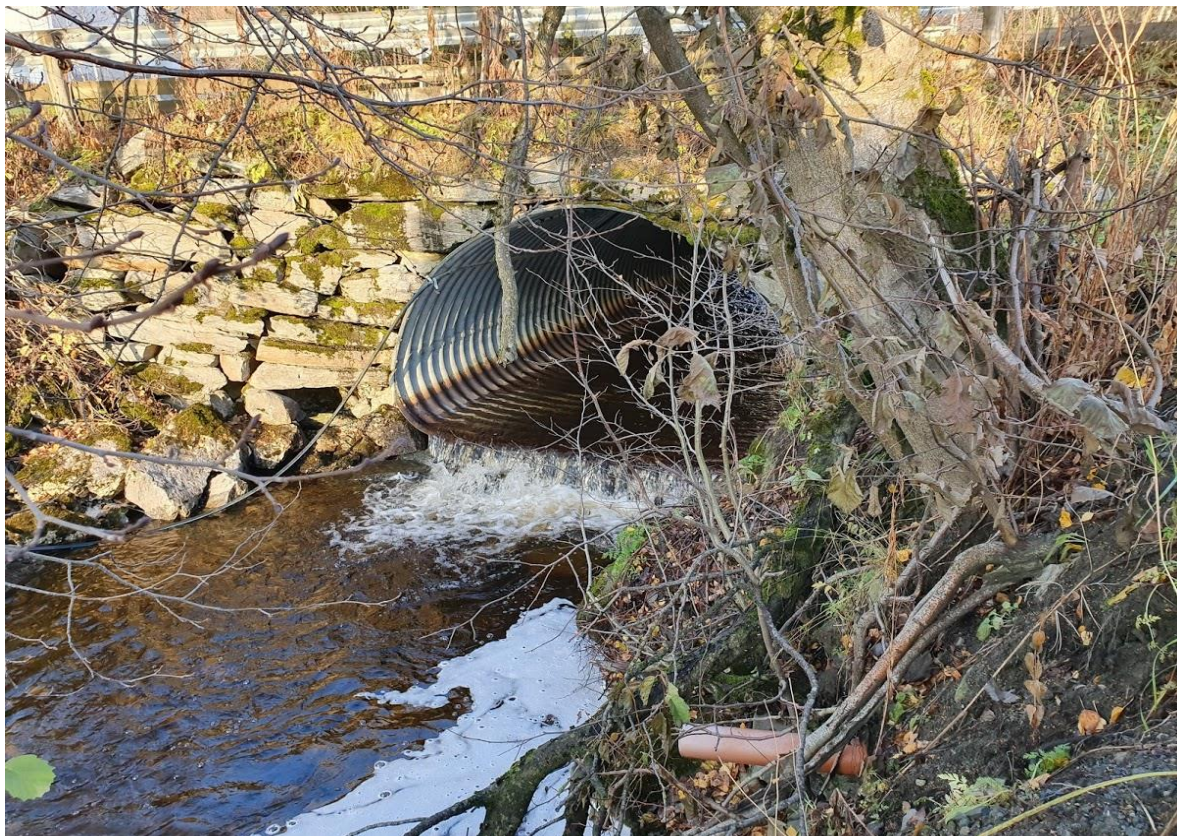
Bilde 94. Kulvert under Ressveien er på grunn av sin utforming et vandringshinder for ungfisk av laks og ørret, samt trolig også i perioder for gytefisk av laks og sjørørret. Foto: Øyvind Solem, NINA.

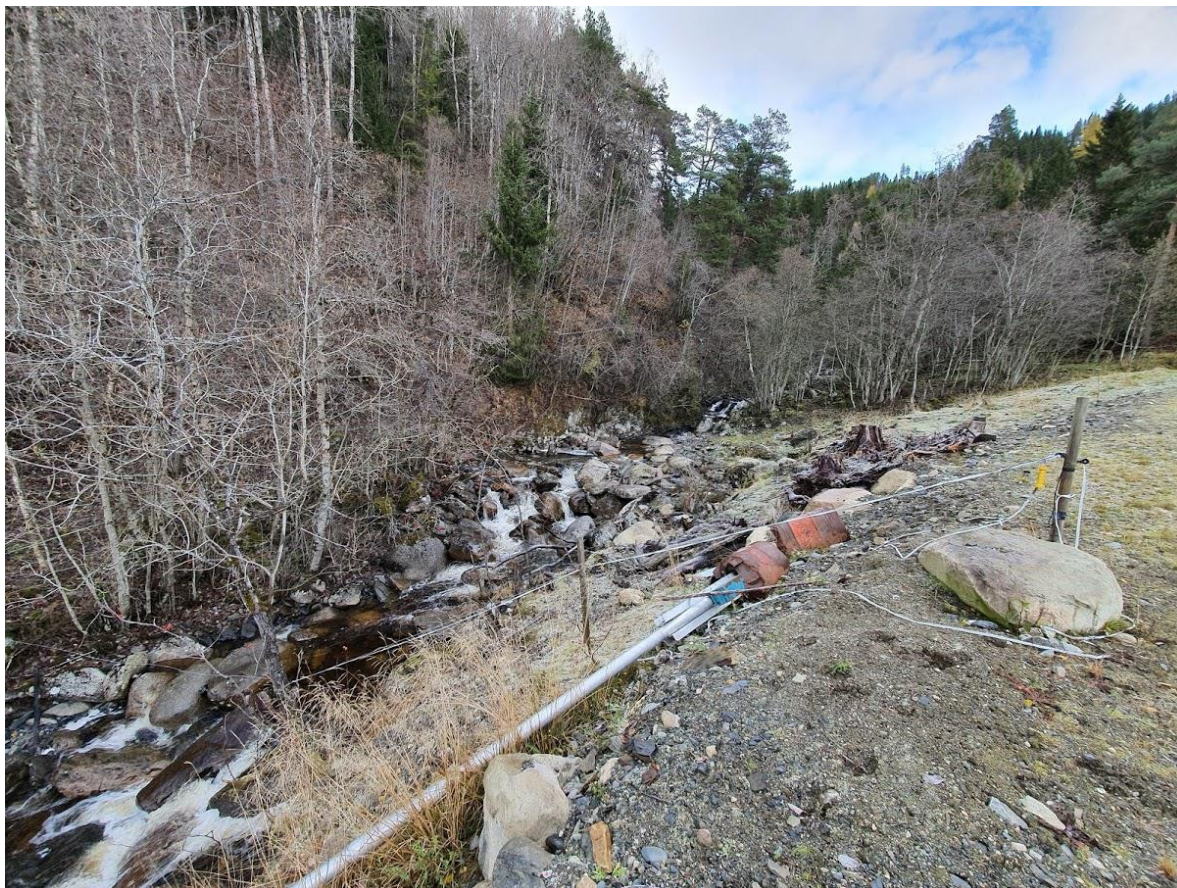
Bilde 97. Området der traktorveien er flytte nærmere og delvis ut i vassdraget. Større steiner danner i dag små fosser, som kan utgjøre vandringshinder for anadrom laksefisk. Foto: Øyvind Solem, NINA.

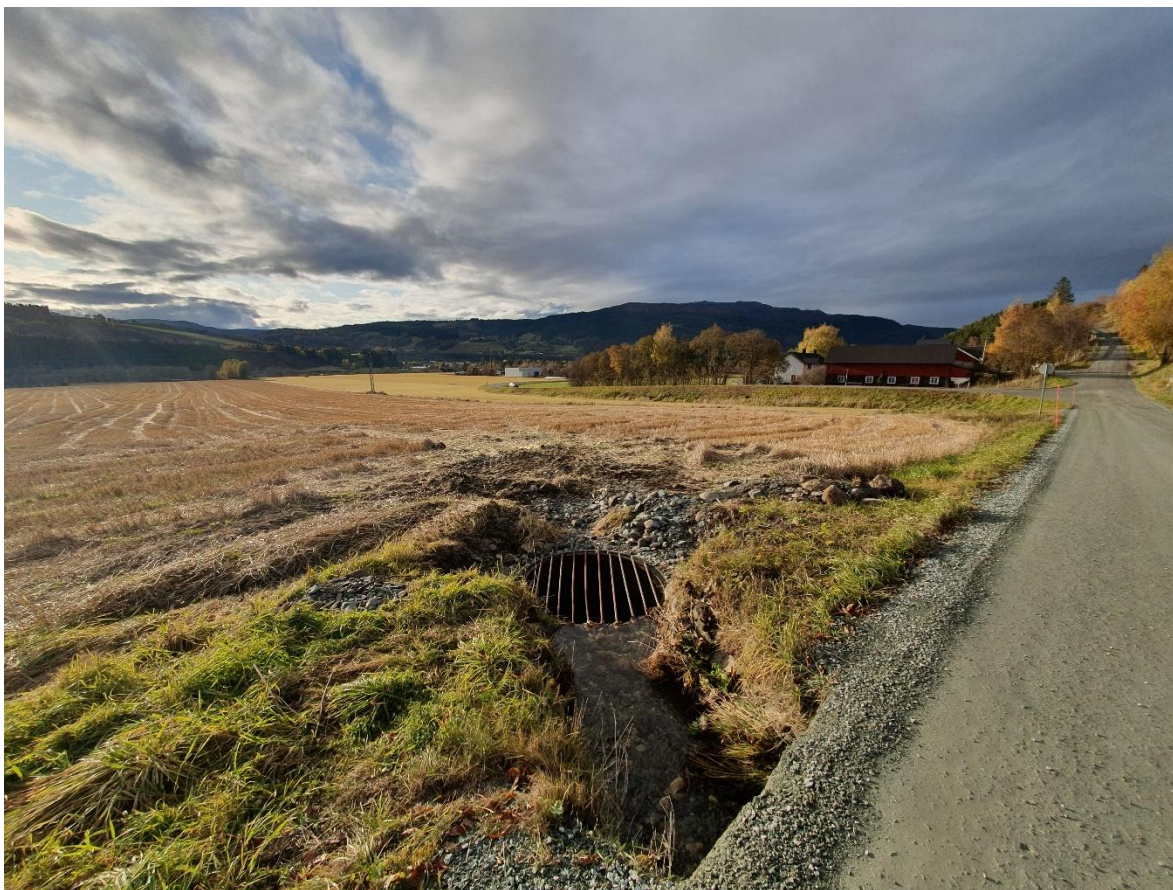
Bilde 111. Kulvert under Grutaveien og kum fra der Vinna lagt i rør under dyrkamarka. Foto: Øyvind Solem, NINA.

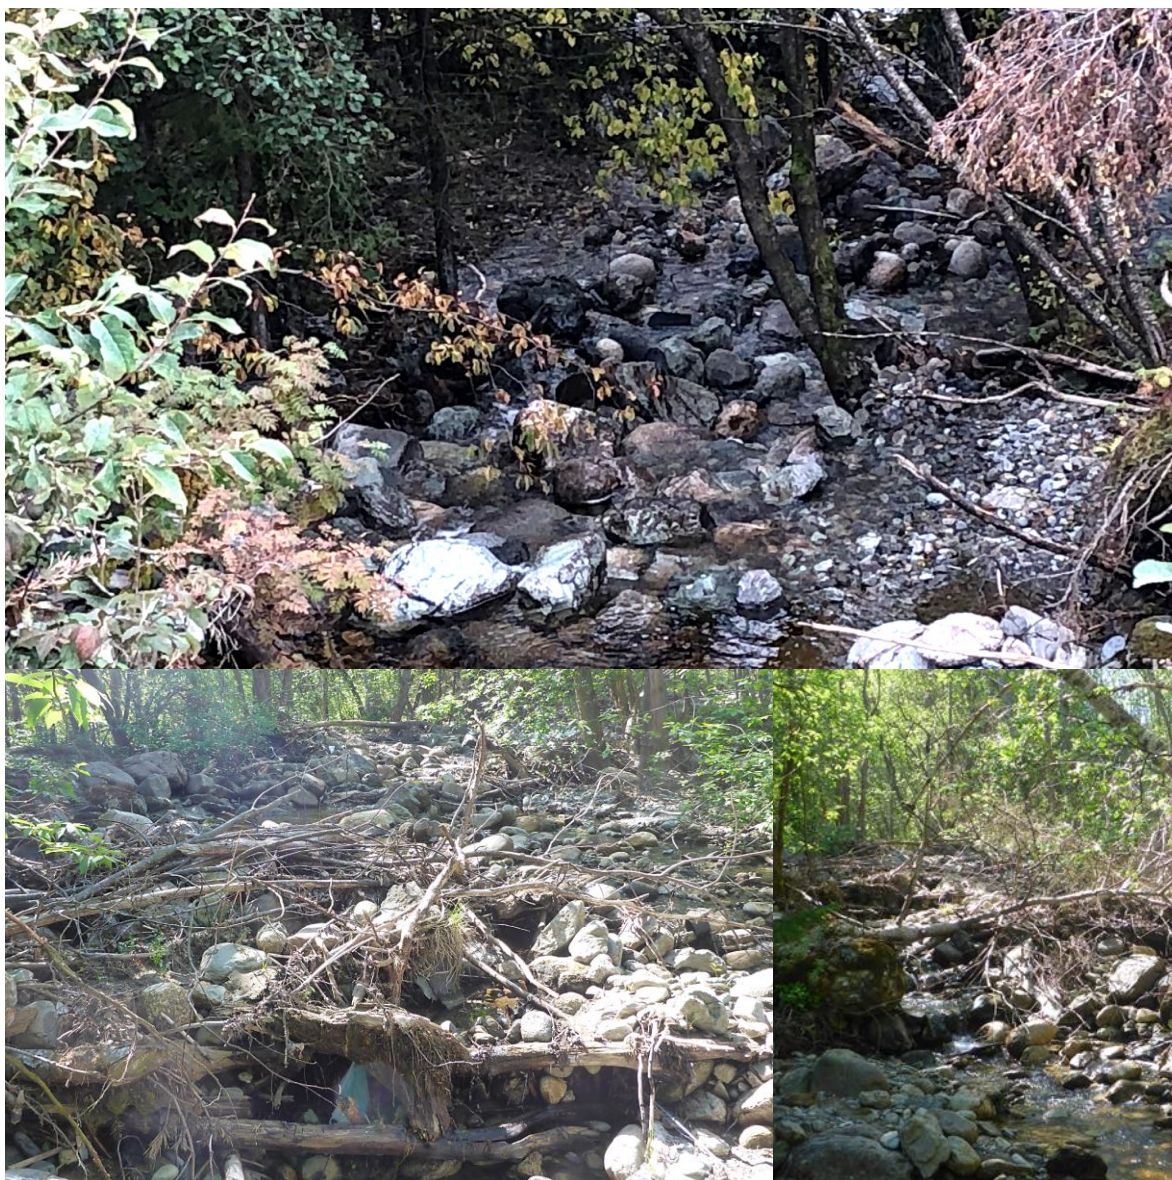
Bilde 123. Oppgangsforholdene fra Orkla til Toråa i september 2019 (øverst) og mai 2018 (under) var vanskelige for all fisk på vandring mellom vassdragene. Foto: Morten Andre Bergan, NINA.

På bakgrunn av de vanskelige oppgangsforholdene fra Orkla, knyttet til ansamling av storstein og tiltetting av trevirke, drivved og søppel, er det nærliggende å vurdere dette som en mulig årsak til at Toråa ikke har hatt oppgang og produksjon av anadrom laksefisk på lang tid. Mangel på oppvandrende laksunger fra Orkla styrker denne teorien. Spørsmålstegnet knyttet til hvorvidt årssikker vannføring kan være en faktor, har vi ikke grunnlag til å vurdere. Dette anses derimot

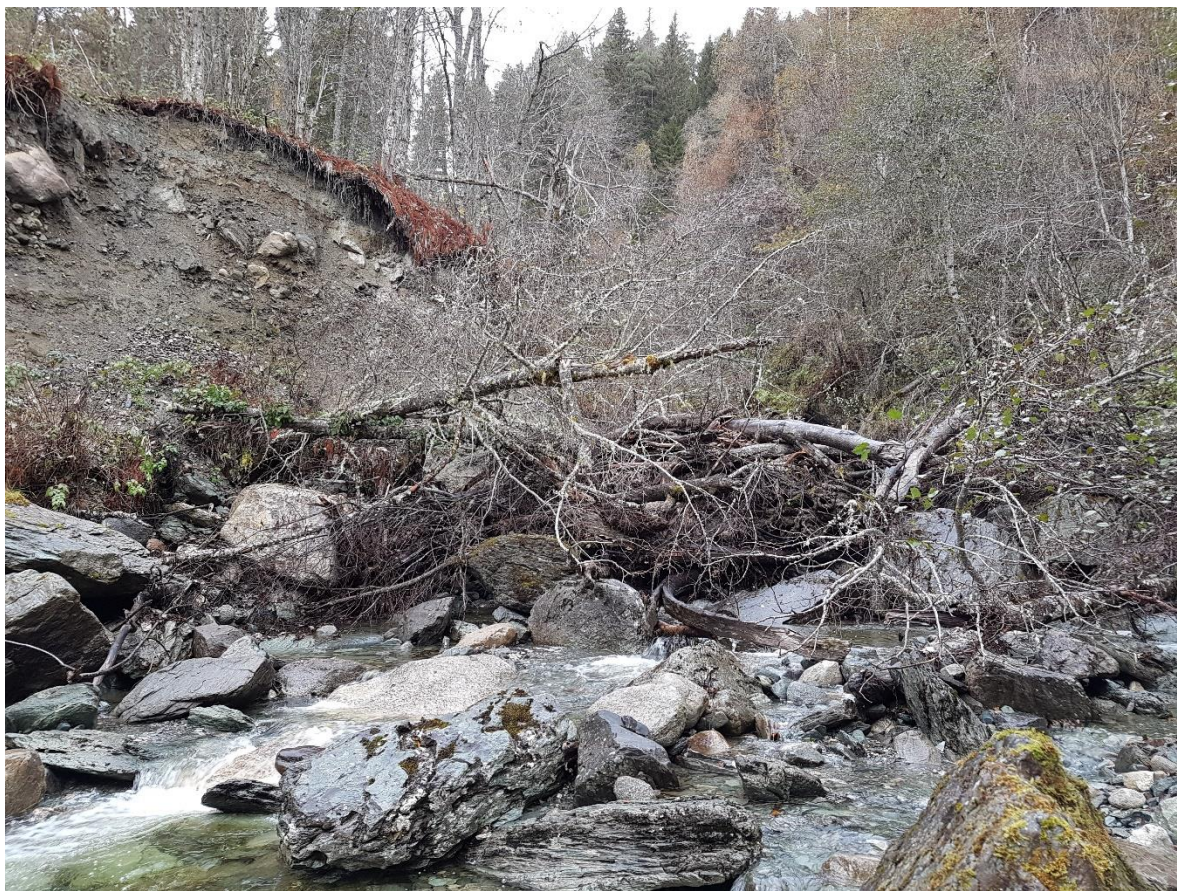
Bilde 144. Ras i Otla om lag 50 meter ovenfor samløpet til Resa. Oppstrøms rasstedet er det omtrent 50 meter til naturlig vandringsbarriere. Foto: Espen Holthe, NINA.

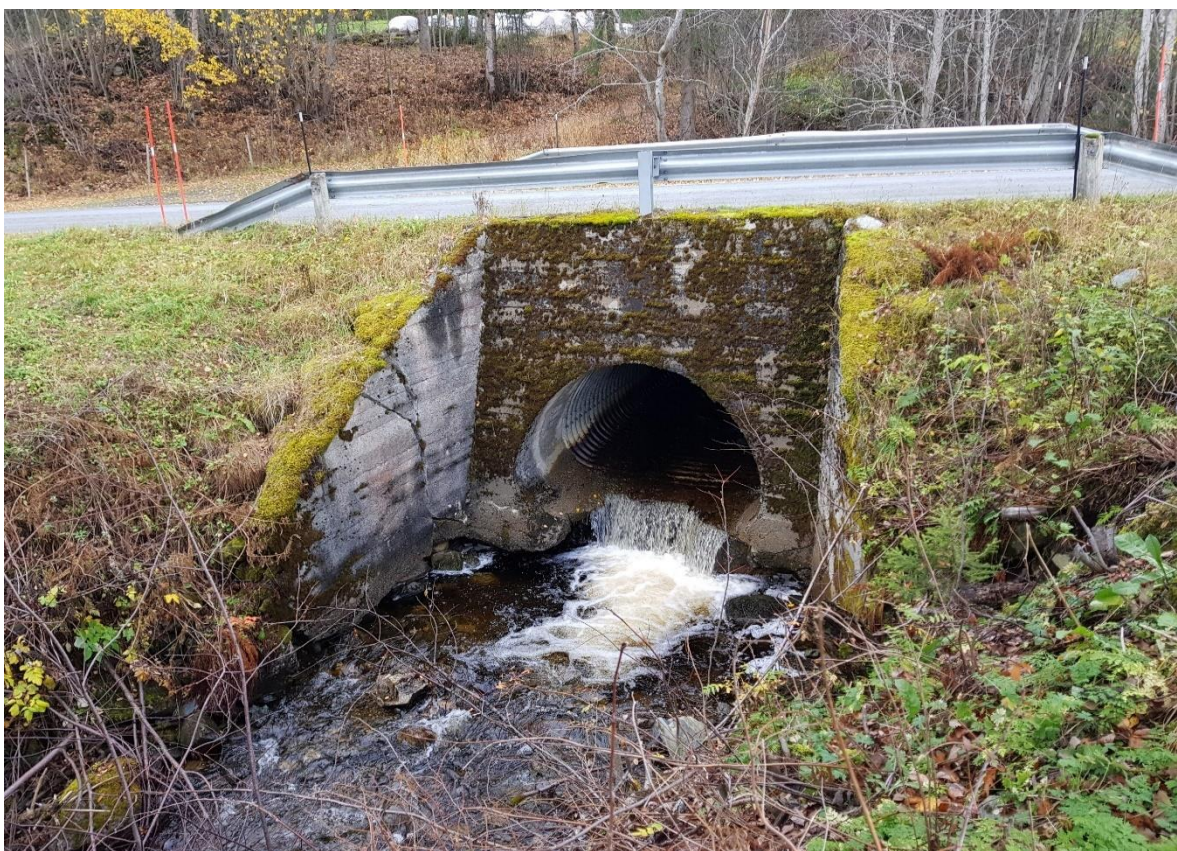
Bilde 153. Kulvert under Tverdalsveien er i dag et vandringshinder for anadrom laksefisk i Verja.
Foto: Øyvind Solem, NINA.

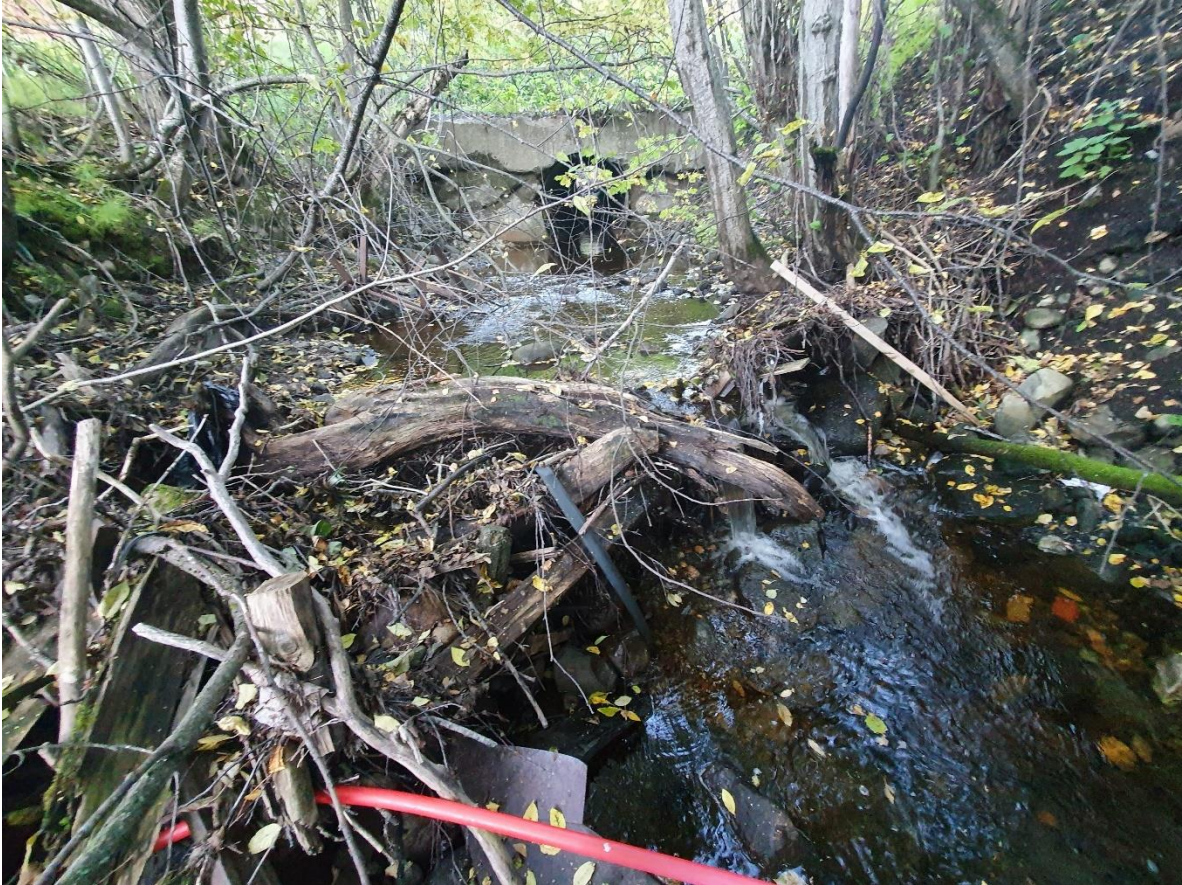
Bilde 157. Sjøppel, kvist og hageavfall nedstrøms kulvert under Fv. 700 hindrer anadrom laksefisk i å vandre fritt opp i Kjåttådna. Foto: Øyvind Solem, NINA.

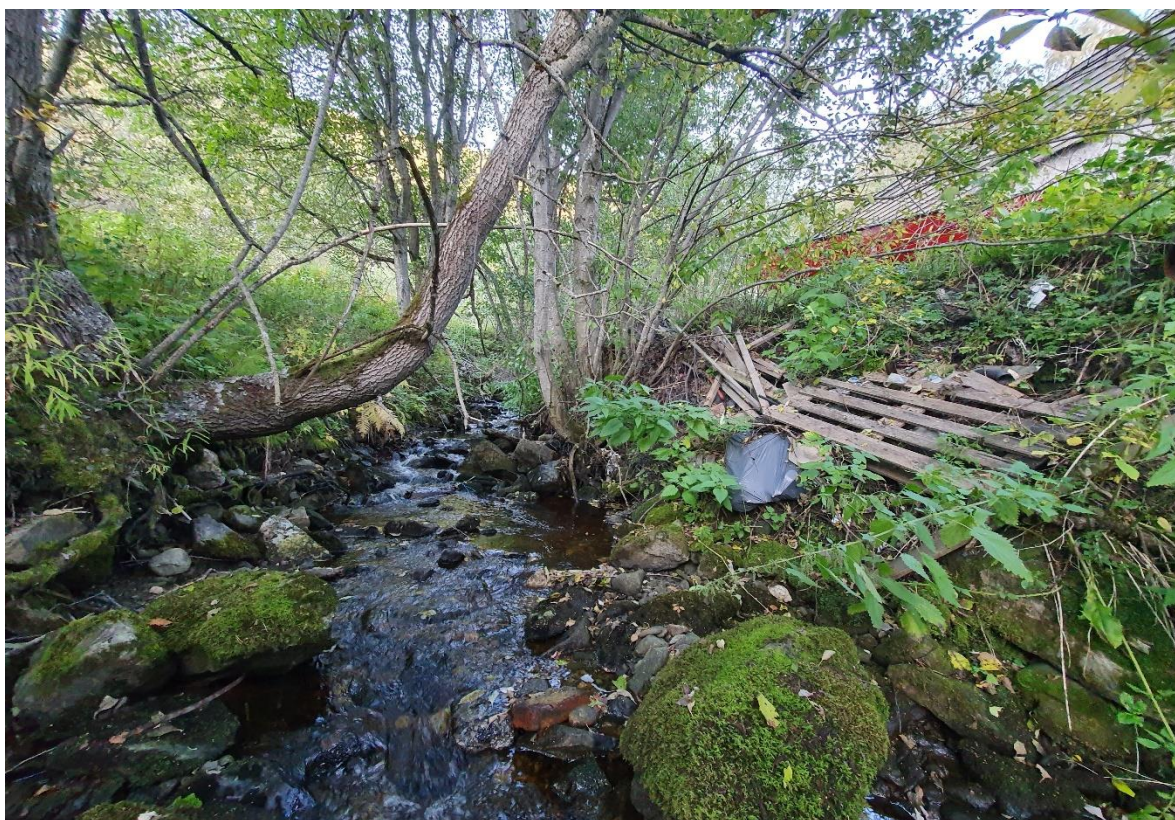
Bilde 159. Kjåttådna rett oppstrøms Fv. 700. Det ble høsten 2019 observert en god del søppel i og langs vassdraget her. Foto: Øyvind Solem, NINA.

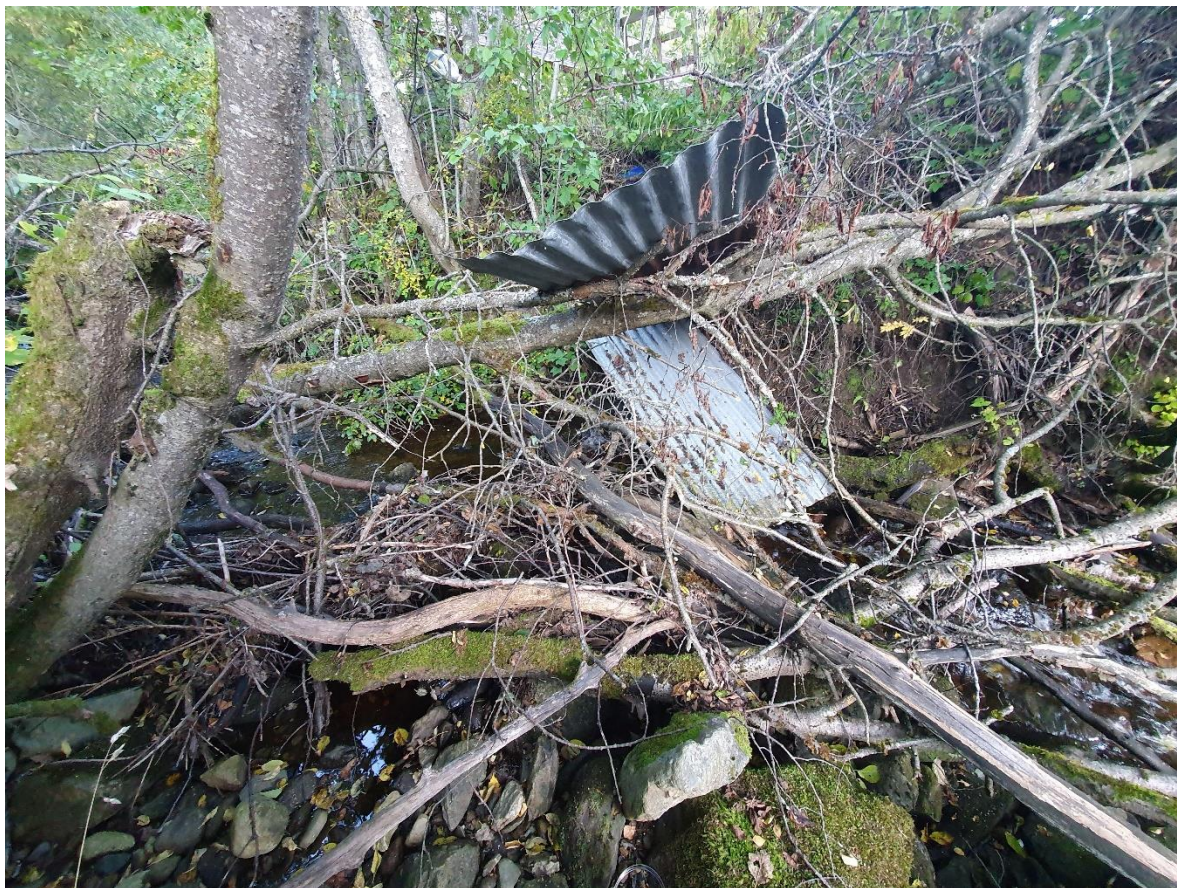
Bilde 160. Kjåttådna rett oppstrøms Fv. 700. Det ble høsten 2019 observert en god del søppel i og langs vassdraget her. I tillegg var det dumpet trær, takplater og planker i og ved vassdraget. Foto: Øyvind Solem, NINA.
