1798

NINA Rapport

Resultater fra feltundersøkelser og problemkartlegging av sidevassdrag til Orkla

Kunnskapsgrunnlag for beregning av tapt areal og tiltaksforslag for sjørretbekker i Orkla.

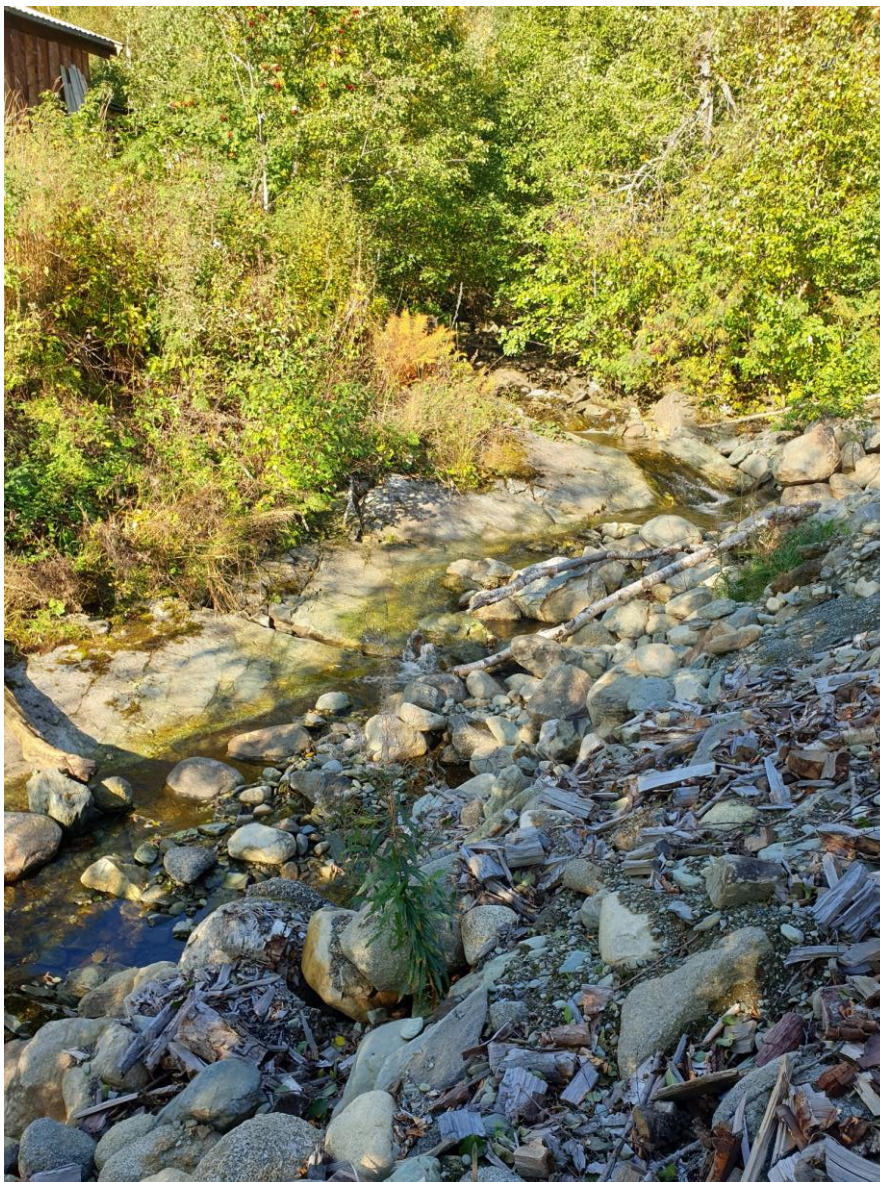
Bilde 163. Den største av sidegreinene av Hurunda oppstrøms kraftverksutløpet ved Hurunda kraftverk 25.09.19. De små fallene i dette løpet vil på lav vannføring fungere som vandringshinder for laksefisk. Foto: Espen Holthe, NINA.

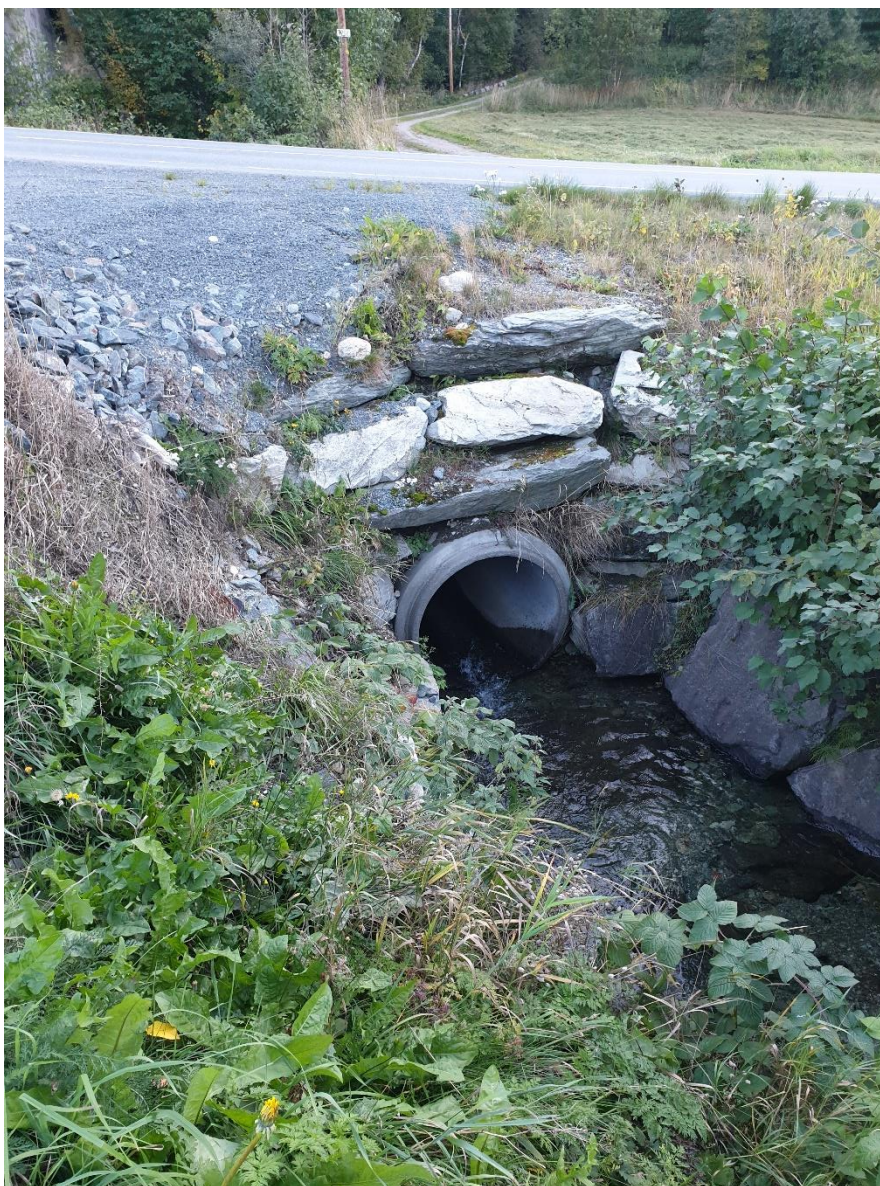
Bilde 166. Skørva er lagt i rør under Fv. Dette røret er sannsynligvis hinder for fisk på de fleste vannføringer. Foto: Espen Holthe, NINA.

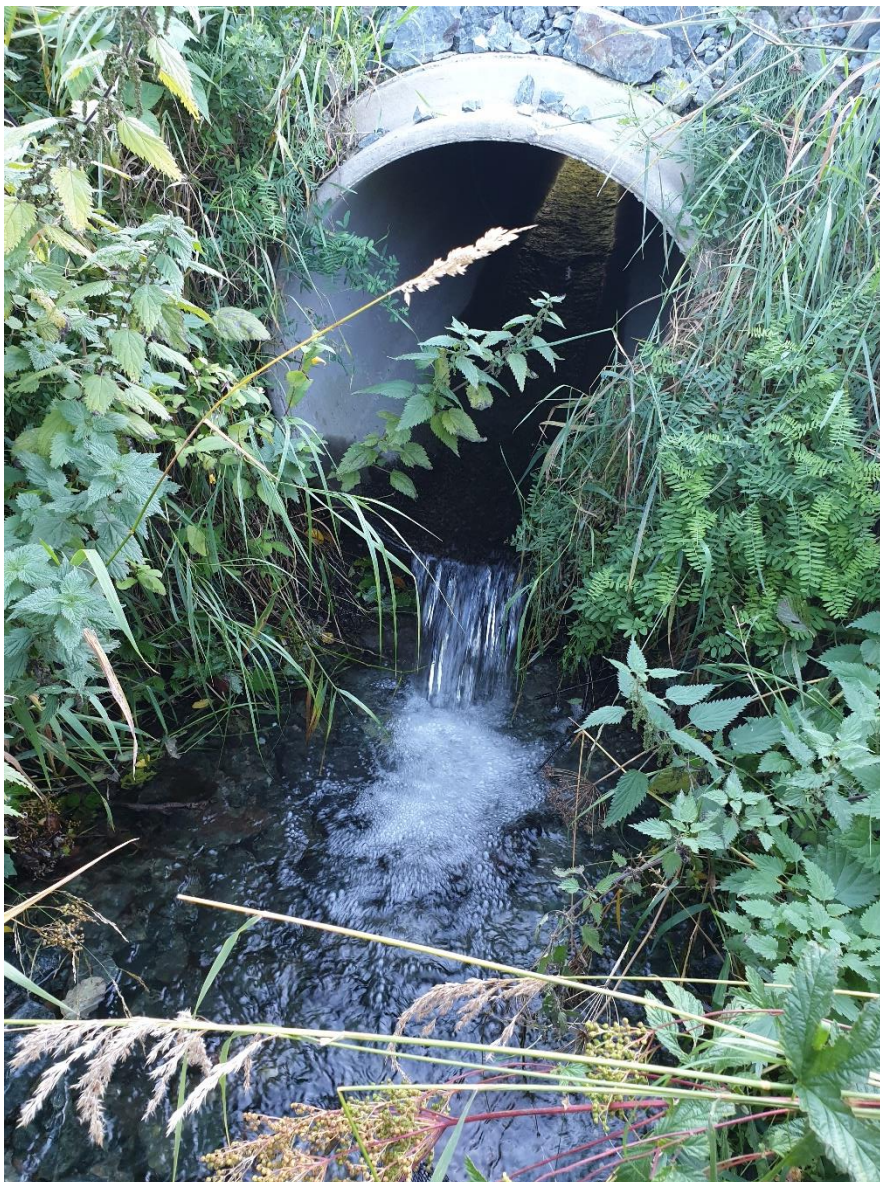
Bilde 167. Skørva er lagt i rør under avlingsvei om lag 150 meter nedstrøms Fv. Dette røret er sannsynligvis et hinder for fisk på de fleste vannføringer. Foto: Espen Holthe, NINA.

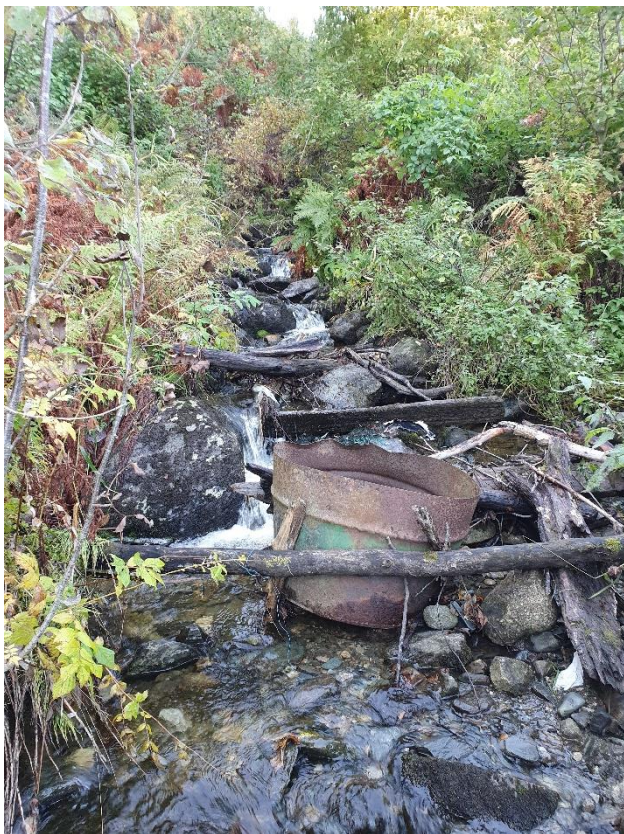
Bilde 186. Sjøppel i nordlig sidebekk til Grana. Foto: Torgeir B. Havn, NINA.

Det ble kun funnet én eldre ørret i bekken, og tilnærmet hele bekkestrengen ble elfisket. Dette er langt unna vår forventning til dette vassdraget. Resultatet tyder på at gytefisk kan ha store problemer med å vandre opp fra Grana. Et mulig tiltak kan være å fjerne stor stein ved samløpet med Grana og bedre oppvandringsforholdene. Mangel på ungfisk i bekken kan også være forårsaket av mangel på gytefisk, og ikke nødvendigvis skyldes oppvandringsforholdene. Hvorvidt mangel på gytefisk også kan være en indirekte effekt av reguleringen av hovedelva Grana, har vi ikke grunnlag for å vurdere. Reetablering av kantskog under kraftverkslinje er sannsynligvis lite gjennomførbart. Søppel i og langs bekken bør fjernes.

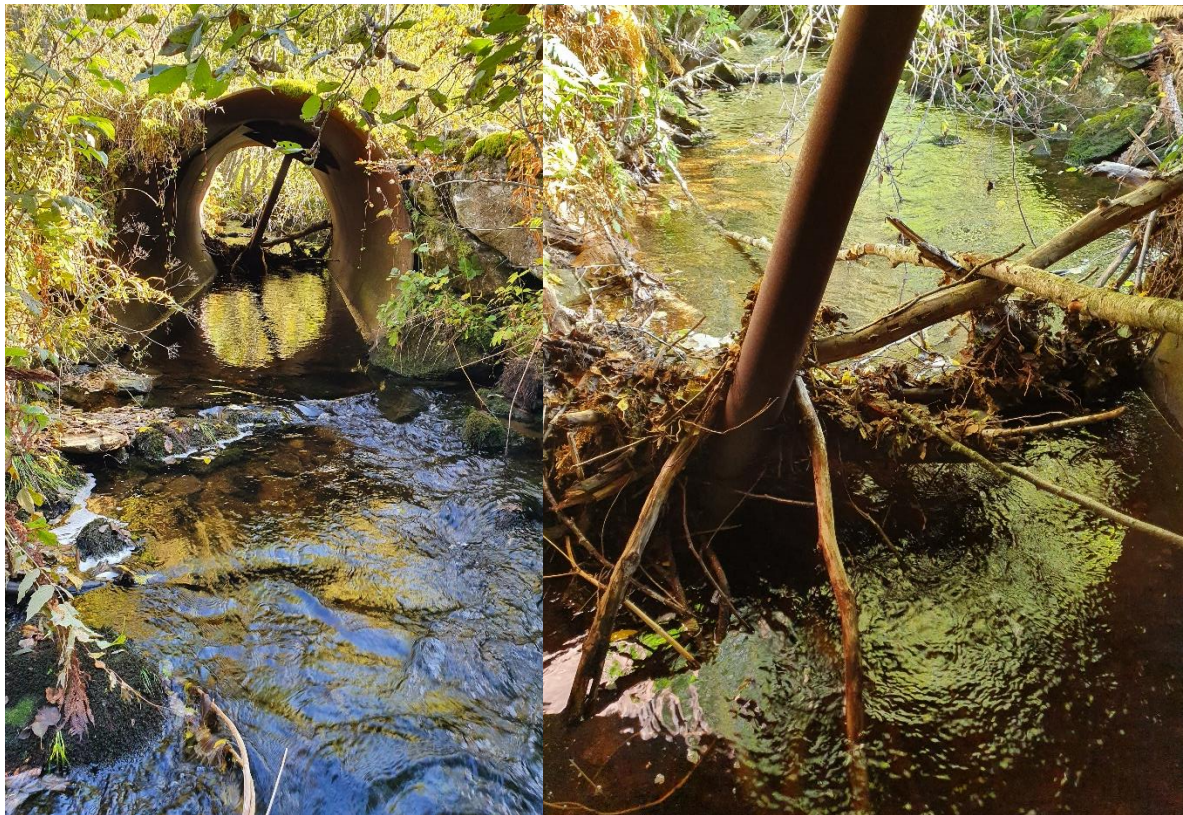
Bilde 188. Delvis nedsenket kulvert ved utløpet av bekken til Grøa. Kvist og kvast kan bygge seg opp og hindre oppgang på enkelte vannføringer. Foto: Torgeir B. Havn, NINA.

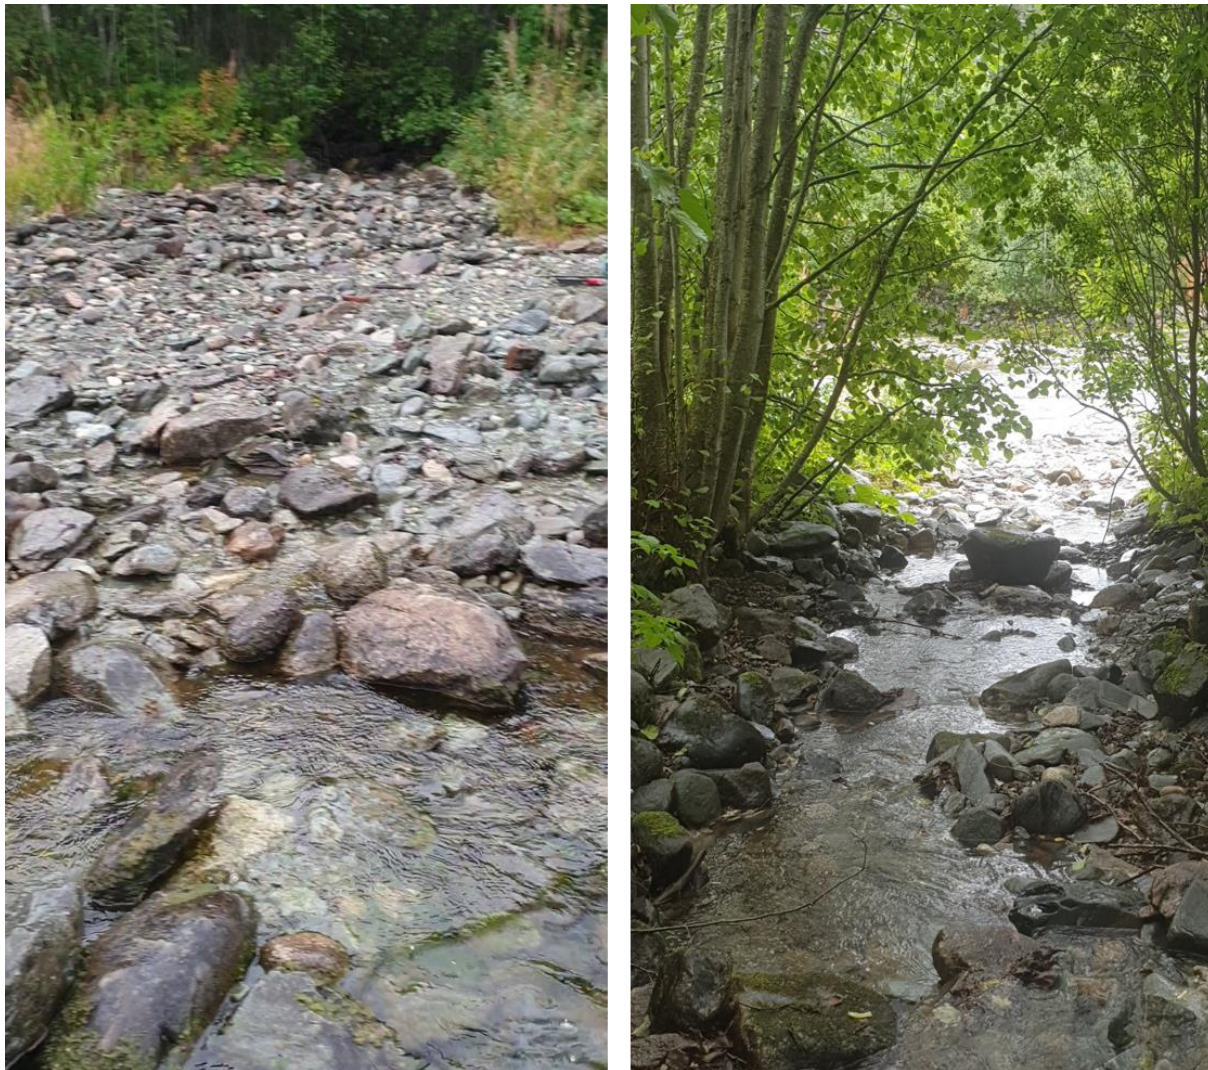
Bilde 191. Bildet til venstre viser utløpet av Hauka til Orkla. Bekken mangler et definert løp (vifteform) og vannspeilet er for lavt til at fisk kan vandre opp i bekken. Bildet til høyre viser Hauka sett ned mot utløpsområdet til Orkla. Foto: Marius Berg, NINA.

Utløpsområdet til Hauka bidrar til at gytefisk ikke har mulighet til å vandre opp fra Orkla under normale vannføringsforhold. Bekken har en forholdsvis bratt gradient, men er farbar for fisk hvis den klarer å forsere utløpsområdet. Bunnssubstratet er variert og består av de fleste naturlige elvestein-fragmentene. Det ble imidlertid kun flekkvis funnet arealer egnet for gyting. På

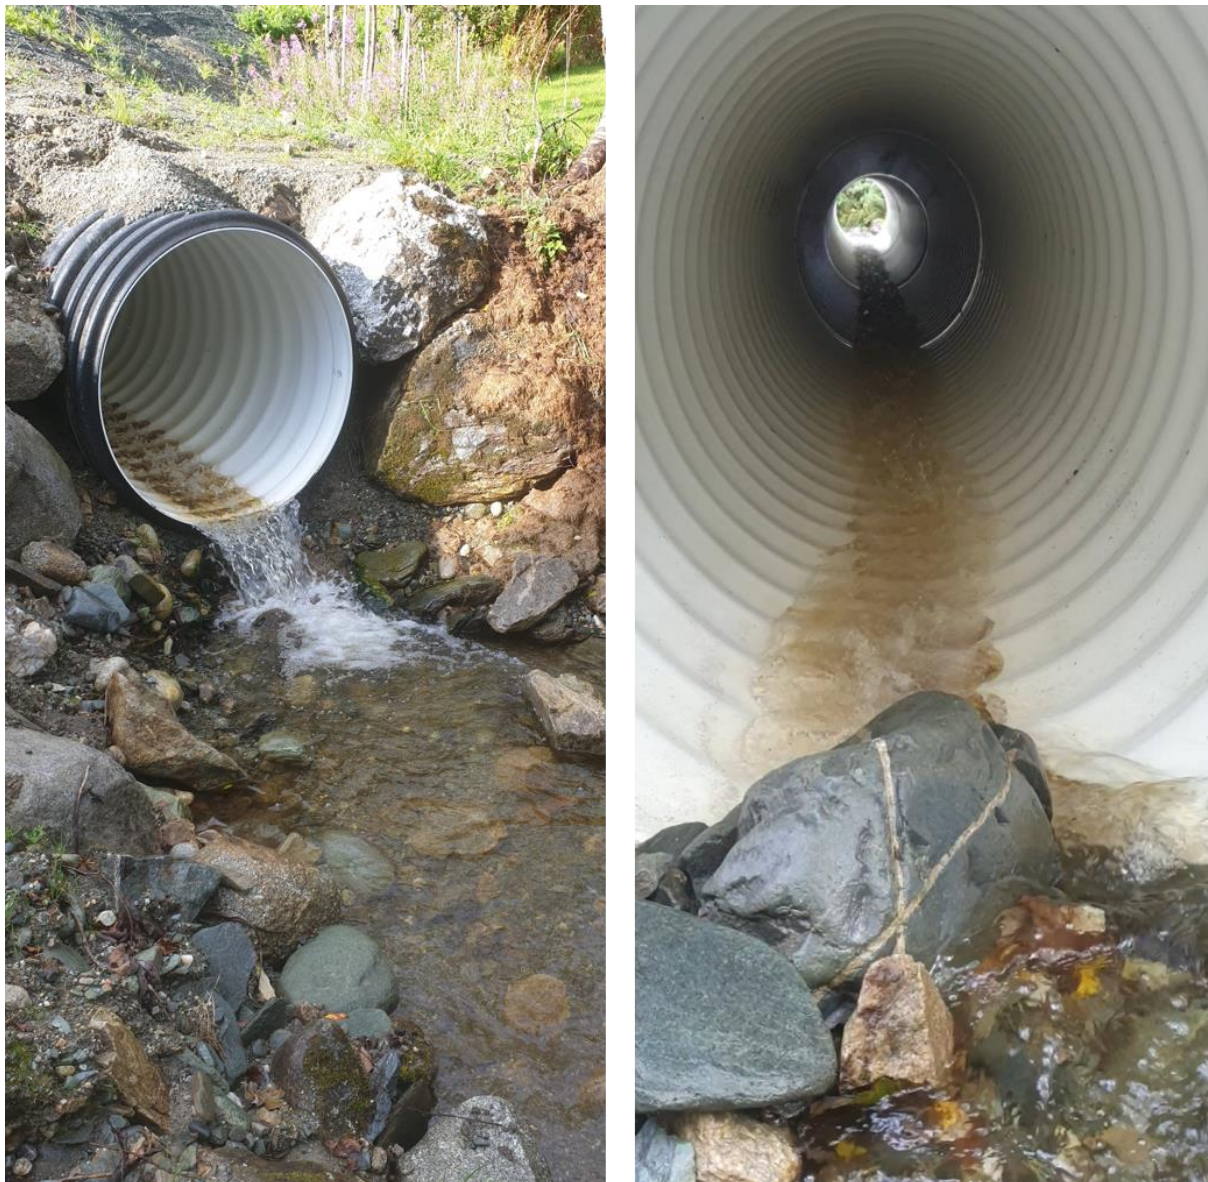
Bilde 192. Til venstre utløp av kulvert som krysser Nerskogveien om lag 350 meter ovenfor utløpet til Orkla. På befaringsdagen var vannføringen i bekken lav, og fisk ville ikke ha klart å passere. Bildet til høyre viser kulverten fra oversiden av veien der større stein og grus medfører at det ikke er fri vandringsvei. Foto: Marius Berg, NINA.

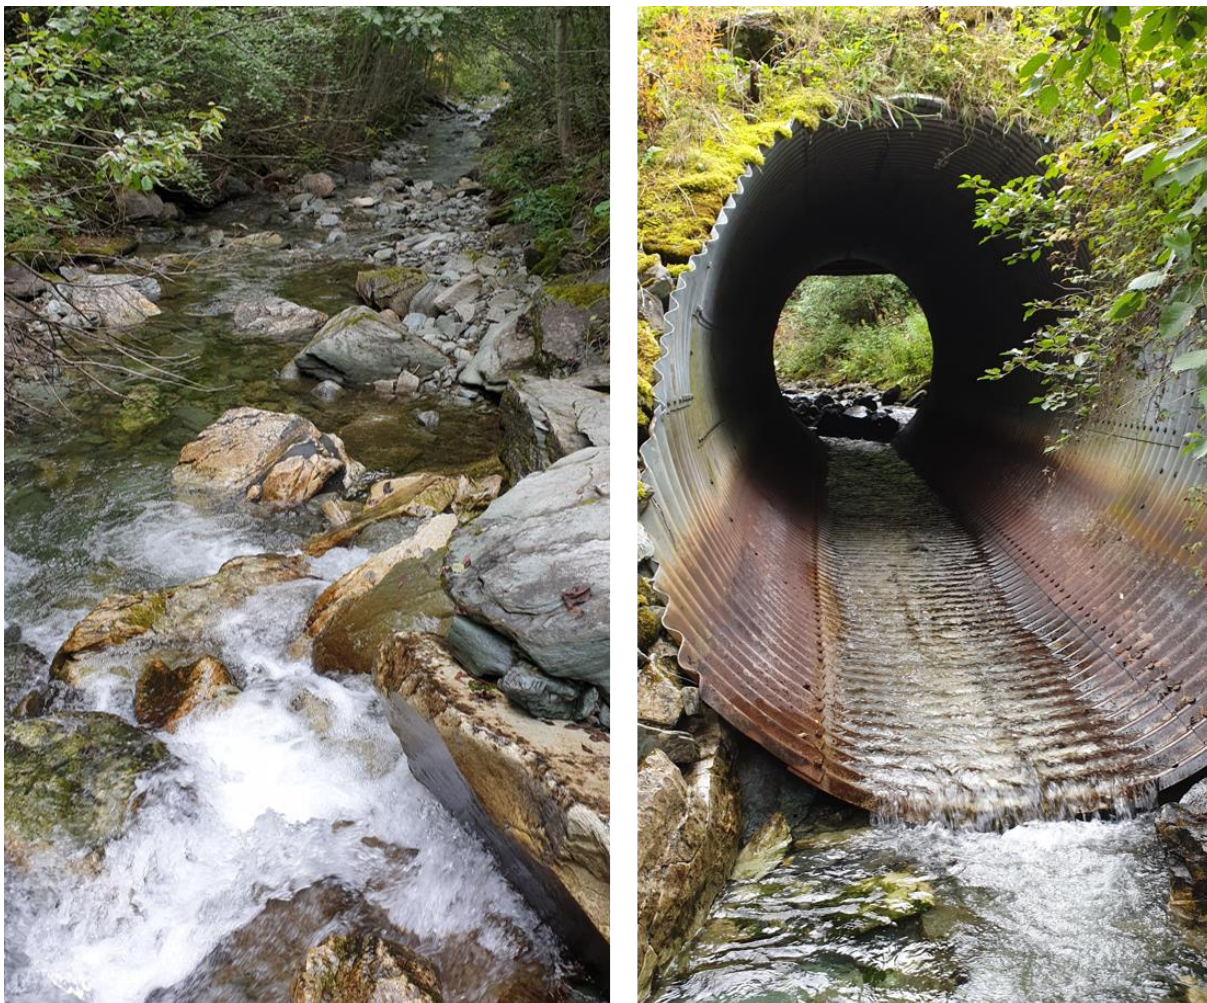
Bilde 193. Bildet til venstre viser vandringsbarrieren sett nedstrøms rett nedenfor veikrysning med kulvert, om lag 250 fra utløpet til Orkla. Stor blokkstein kombinert med et bratt gradient gjør at anadrom fisk fra Orkla ikke klarer å passere dette punktet. Bildet til høyre viser kulvert sett oppstrøms under Fv. 6512. Foto: Marius Berg, NINA.

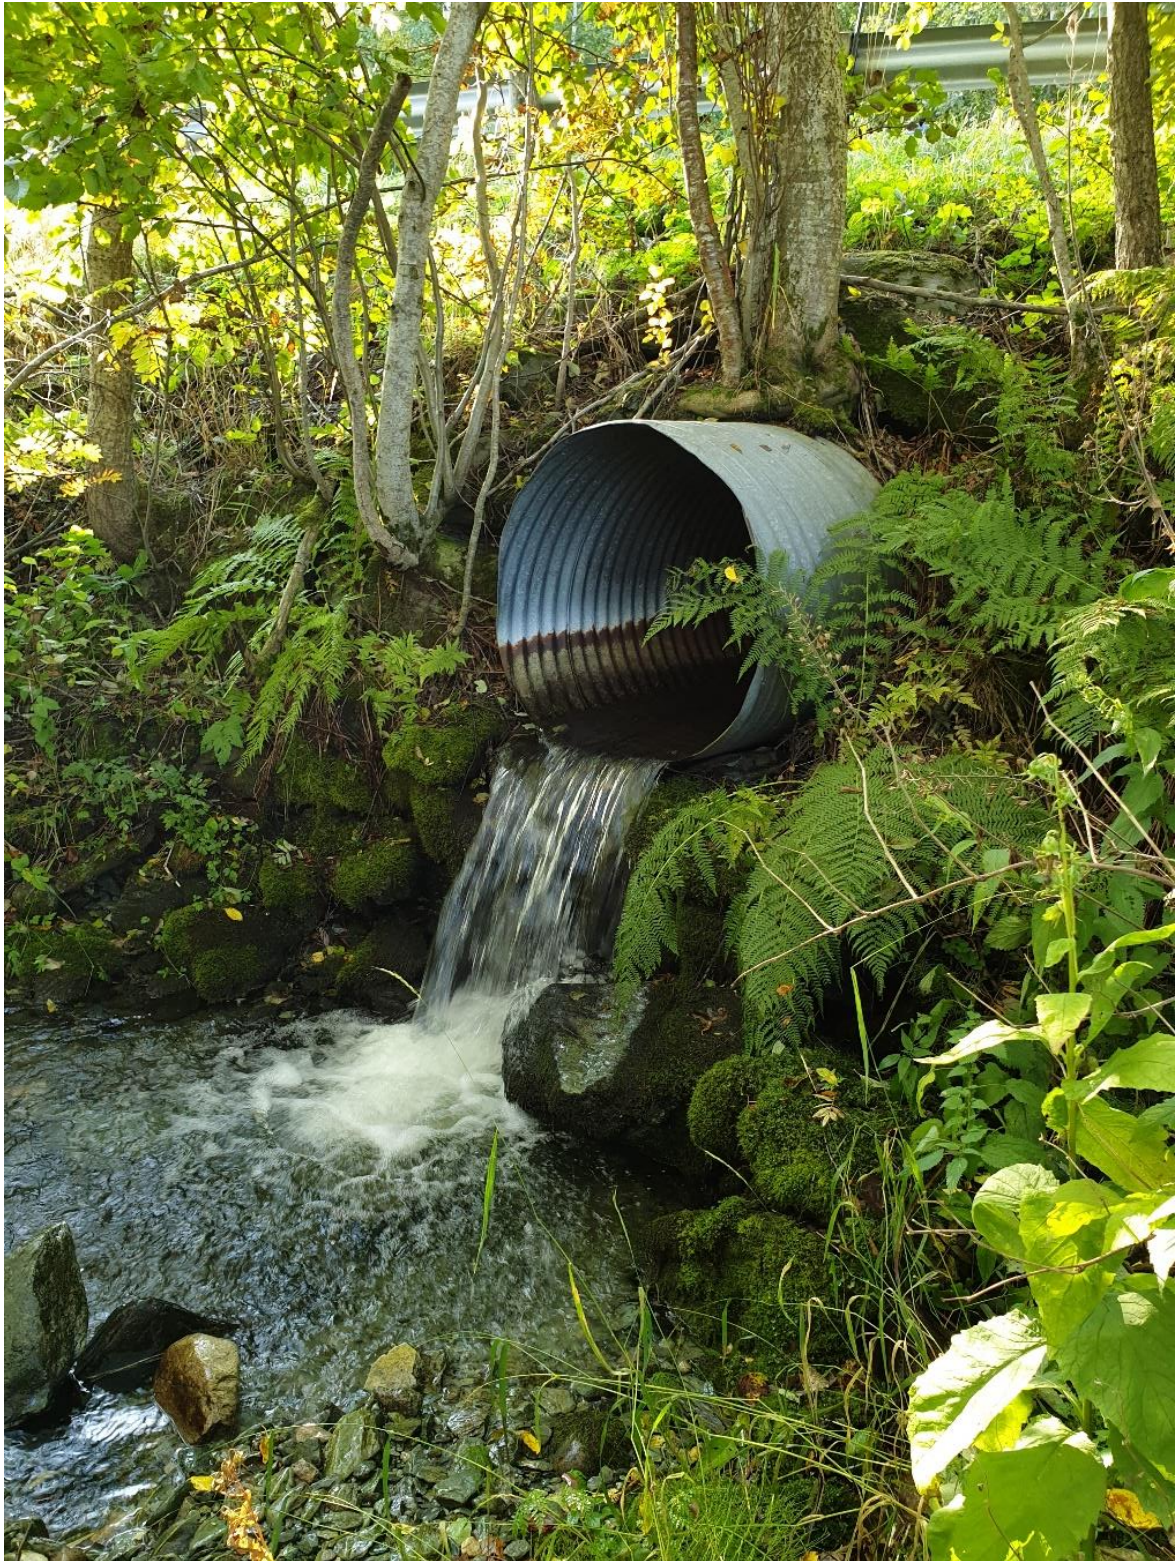
Bilde 195. Miganbekken er lagt i rør under riksveien. Foto: Espen Holthe, NINA.
