# Zespół Twiddlera: nowe oblicze starego powikłania

Twiddler's syndrome: a new face of the old problem

Kardiol Pol 2013; 71, 11: 1174–1176

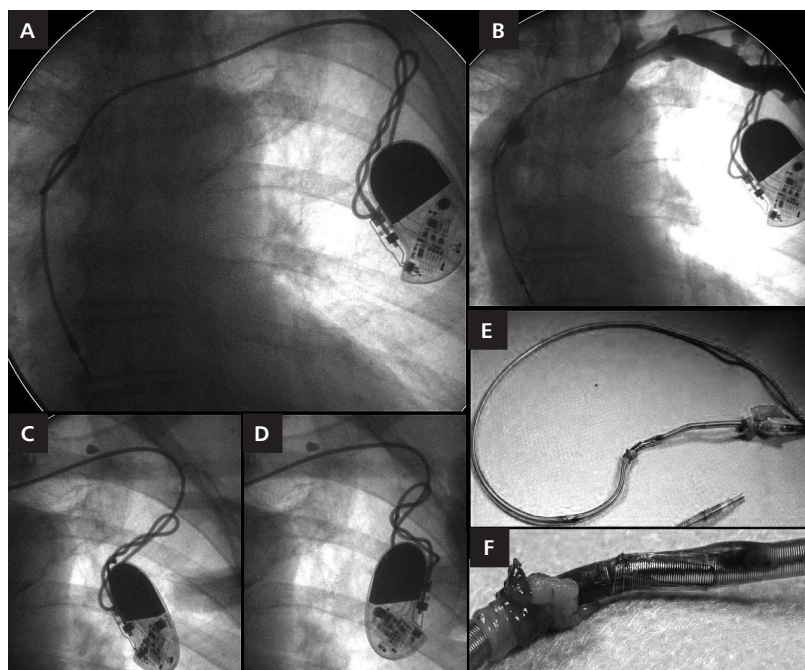
**Przypadek 1.** Kobieta wieku 83 lat przyjęto do szpitala z powodu epizodów omdleń. Siedem lat wcześniej u chorej implantowano układ stymulujący typu AAI z powodu choroby węzła zatokowego. Podczas kontroli kardiostymulatora stwierdzono wzrost oporności na elektrodzie do 2000  $\Omega$ . Skopia RTG wykazała wielokrotne skręcenie elektrody w łoży stymulatora

spowodowane rotacją stymulatora z wytworzeniem dodatkowej pętli elektrody w żyłę głównej górnej (VCS) (ryc. 1A–C). W wenografii uwidoczono mnogie upośledzenia przepływu krwi żyłnej, największe w miejscu pętli elektrody w VCS (ryc. 1B). Ponadto odkryto, że możliwe było ręczne wykonanie pełnego obrotu stymulatora wzdłuż osi długiej poprzez przednią ścianę kieszonki (ryc. 1C, D). Pacjentkę zakwalifikowano do przezżylnego usunięcia układu stymulującego — uszkodzona elektroda została usunięta z zastosowaniem dwóch polipropylenowych dylatorów Byrda, wymieniono również generator. Po usunięciu elektrody uwidoczono podwójne przetarcie zewnętrznej osłonki silikonowej z jej perforacją (ryc. 1E, F).

**Rycina 1.** Przypadek 1. Przedoperacyjny RTG klatki piersiowej (A). Widoczne zwężenia żyły bezimiennej (B). Możliwa manualna rotacja stymulatora przez wiotką przednią ścianę kieszonki stymulatora (C, D). Usunięte elektrody na stole operacyjnym (E, F). Widoczne podwójne przetarcie zewnętrznej silikonowej osłonki elektrody w miejscu pętli w żyłę główną górną (E, F)

zauważyli rozwój nowych, ciężkich postaci TS. Pierwszy przypadek TS przedstawiony powyżej ilustruje bardzo poważne uszkodzenie elektrody spowodowane jej silnym skręceniem w VCS, bez przemieszczenia elektrody. Stara, mocno wrosnięta do wsierdzia elektroda nie mogła zostać wyrwana i ulec przemieszczeniu podczas rotacji generatora. „Nadmiar” elektrody związany z rotacją stymulatora doprowadził do powstania pętli w VCS. Po upływie czasu na skutek tarcia o siebie spętłonych fragmentów elektrody (pociąganej rytmicznie podczas pracy serca) doszło do abrazji silikonowej osłonki elektrody z jej perforacją. Autorzy obecnej pracy uważają, że przedstawiony tutaj progresywny mechanizm samouszkodzenia elektrody na skutek tarcia jej fragmentów o samą siebie jest unikatowy i dotychczas niespotykany w piśmiennictwie.

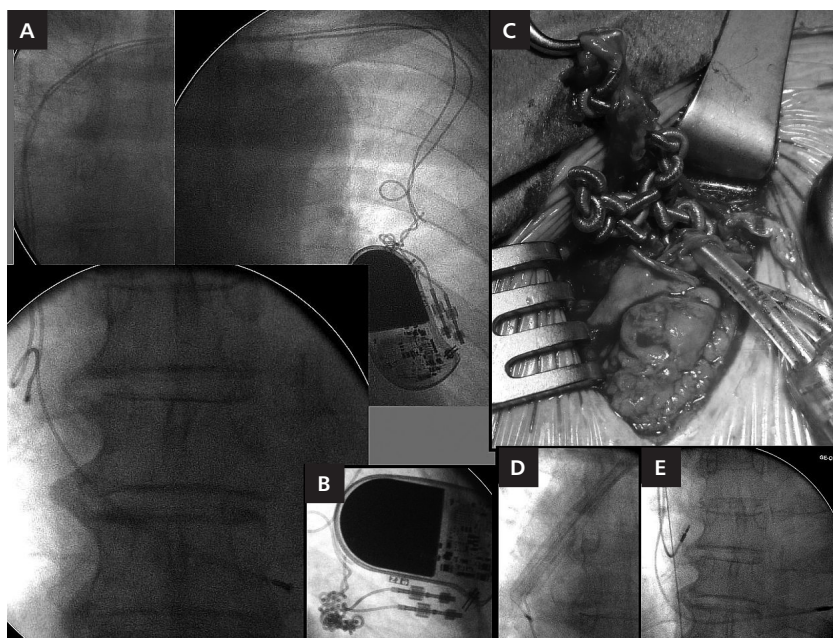
**Przypadek 2.** Kobieta w wieku 73 lat, po implantacji układu stymulującego serce typu DDD 17 lat wcześniej z powodu objawowego bloku przedsionkowo-komorowego II stopnia, po wymianie kardiostymulatora 2 lata wcześniej, została przyjęta do szpitala z powodu stymulacji mięśnia piersiowego i utraty skutecznej stymulacji. Skopia RTG ujawniła znacznego stopnia skręcenie elektrod w pobliżu generatora oraz elektrody komorowej w tej okolicy (ryc. 2A–C). Ponadto uwidoczono dodatkową pętlę elektrody w prawym przedsionku. Dopiero po otwarciu kieszonki stymulatora można było w pełni zobaczyć stopień pozwijania elektrod (ryc. 2B, C). Zabieg przezżylnego usunięcia elektrod był bardzo skomplikowany, wymagał jednoczesnego użycia dwóch polipropylenowych

Drugi przypadek ilustruje jeszcze cięższą postać TS. Przede wszystkim należy zwrócić uwagę na fakt, że do rozwoju powikłania doszło po 17 latach od implantacji układu stymulującego. Prawdopodobnie rozwój TS został zainicjowany podczas wymiany kardiostymulatora poprzez przerwanie kieszonki lub nawet umieszczenie generatora poza kieszonką. W wyniku rotacji stymulatora wokół jego krótkiej osi bardzo mocno wrosnięte 17-letnie elektrody ulegały coraz silniejszemu skręceniu. Silna adhezja obu unipolarnych elektrod ze ścianą żyły na całym przebiegu uniemożliwiała przemieszczanie elektrod, doprowadzając w konsekwencji do złamania elektrody komorowej i uszkodzenia zewnętrznej osłonki elektrody przedsionkowej. Zabieg przeżyłnego usu-

**Rycina 2.** Przypadek 2. Przedoperacyjny RTG klatki piersiowej (A). Widoczne liczne spętlenia elektrody w obrębie kieszonki stymulatora (B, C). Bardzo trudne usuwanie obu elektrod z powodu ich wzajemnego połączenia w obrębie blizny łącznotkankowej — konieczność jednoczesnego odpreparowania ich za pomocą dwóch dylatorów Byrda (D). Uszkodzone elektrody zostały wymienione na dwie nowe: przedsionkową i komorową (E). Widoczny jeszcze przewodnik angiograficzny stanowił dodatkowe zabezpieczenie dostępu żyłnego

dylatorów Byrda w celu odseparowania silnie skręconych i zrosniętych elektrod (ryc. 2D). W efekcie obydwie elektrody usunięto w całości, bez powikłań. Pacjencie implantowano dwie nowe elektrody wraz z nowym stymulatorem (ryc. 2E) i wypisano do domu w stanie ogólnym dobrym.
