**ESTUDIO, ANÁLISIS Y PROPUESTAS DE SOLUCIONES A LA MOVILIDAD VIAL EN
ALGUNAS ZONAS DEL VALLE DE ABURRÁ**

Proyecto de grado

**UNIVERSIDAD EAFIT
ESCUELA DE INGENIERÍA
DEPARTAMENTO DE INGENIERÍA CIVIL
MEDELLÍN
2011**

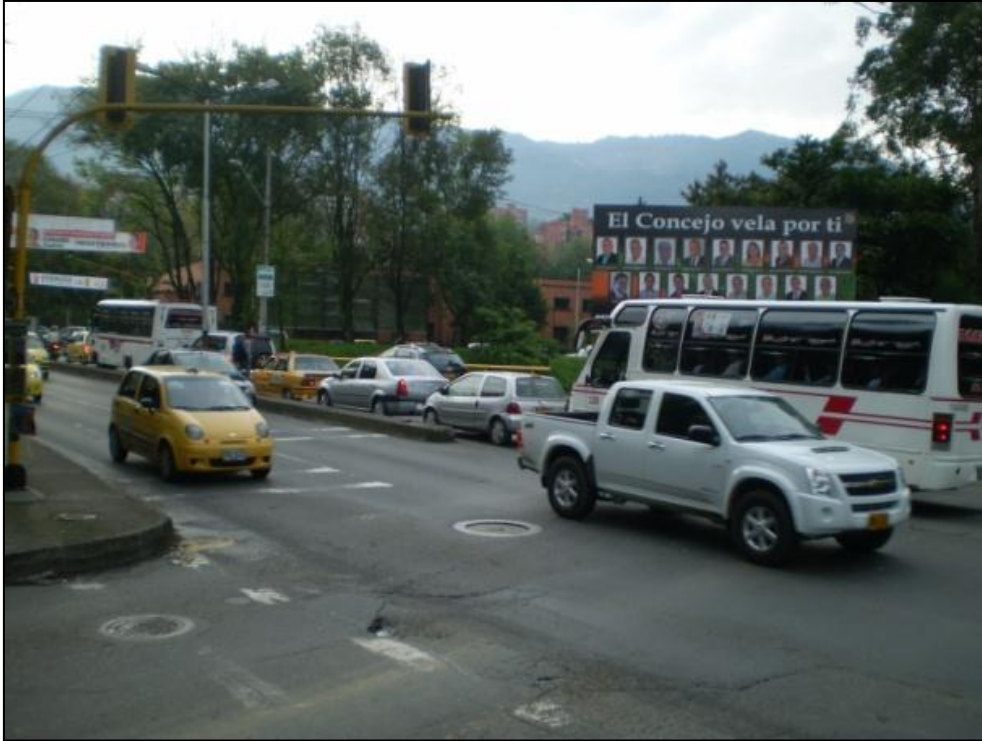
1.1.2 Presentación del problema. En el sitio de estudio se presenta a diario, sobre todo en horas pico (12:00pm a 2:30pm y 4:30pm a 6:30pm), gran congestión vehicular, debido al giro que está permitido hacia la izquierda en el semáforo, sobre la Quebrada La Ayurá en sentido sur-norte.

Foto 4. Tipos de vehículos que circulan por la zona. Fuente: elaboración propia.

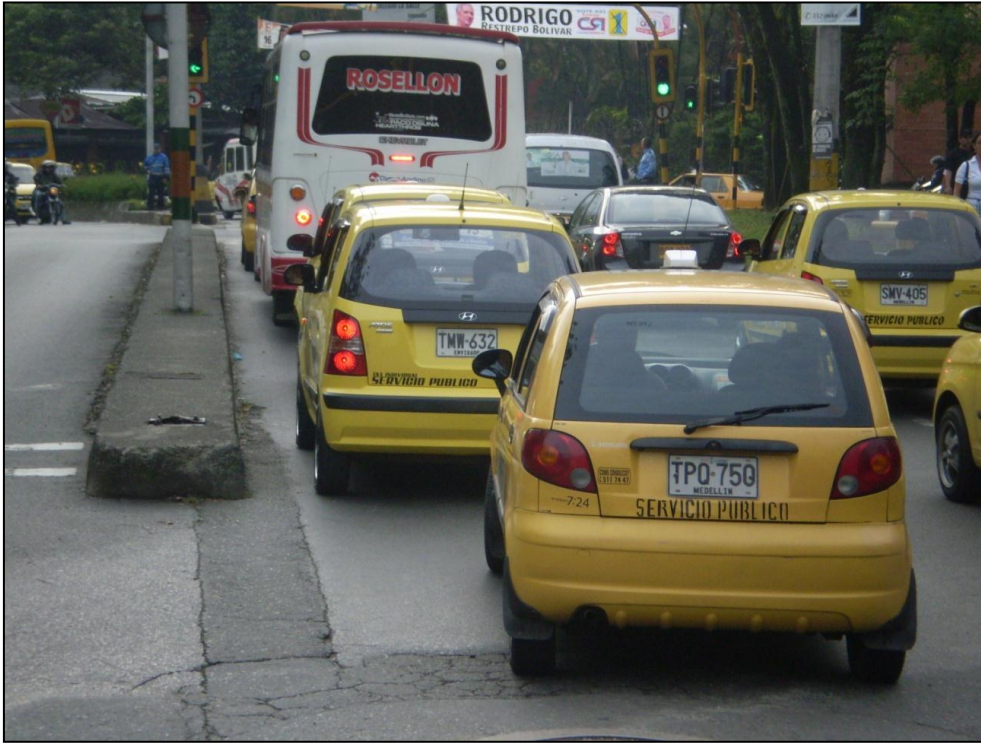
Esta vía cuenta con dos carriles en sentido sur-norte, pero el caos vehicular lo genera el semáforo que permite girar hacia la izquierda, hacia la calle 24 sur, lo cual reduce a un solo carril la vía en sentido sur-norte, reduciendo la capacidad de circulación de vía.

Foto 5. Carril izquierdo ocupados por el semáforo de giro hacia la izquierda. Fuente: elaboración propia.

1.1.3 Alternativa de mejora. Retirar el semáforo que se encuentra en el carril izquierdo en la carrera 43A sentido sur norte, el cual permite el giro hacia la calle 24 sur.

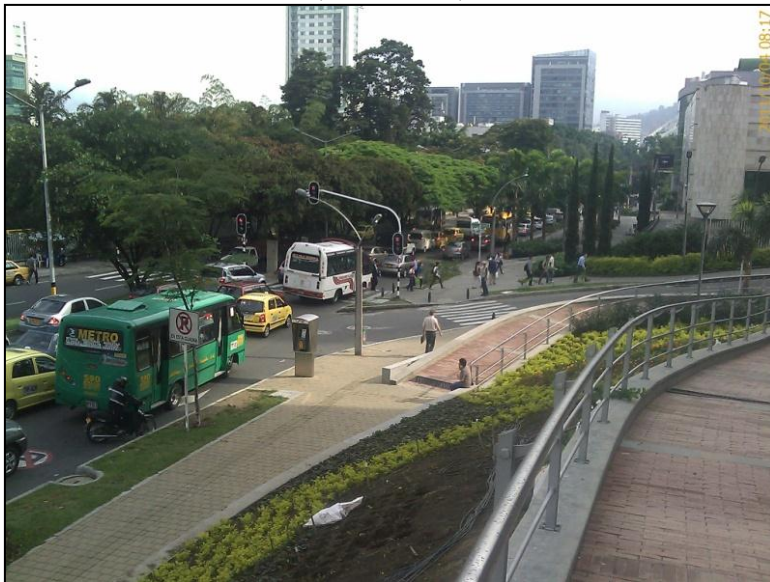
1.2.2 Presentación del problema. Parte de la congestión vehicular que se presenta en el sector, se debe a la falta de una bahía frente a la Papelería Panamericana, sin dejar de mencionar la falta de cultura de algunos conductores del transporte público, particulares, motociclista y peatones que circulan por esta vía.

Foto 17. Circulación vehicular, carrera 43A, sentido sur-norte. Fuente: elaboración propia.

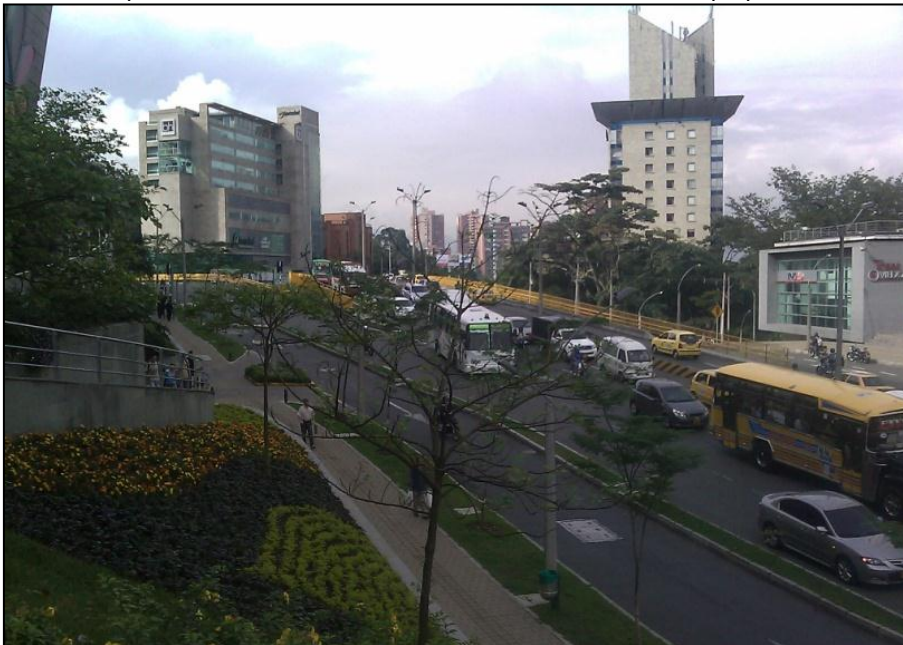
Foto 18. Represamiento vehicular en la zona. Fuente: elaboración propia.

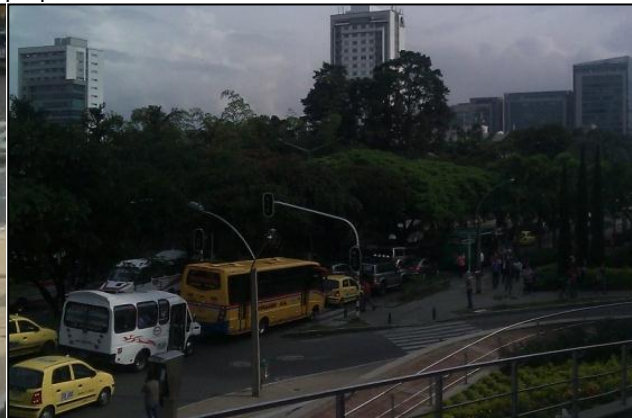
Los vehículos de servicio público y particulares, hacen paradas después del semáforo de la carrera 43 A con calle 7 sur, para dejar y recoger pasajeros, creando un obstáculo para la movilidad normal de esta avenida. Además se observa en la fotografía número 19, la señal que indica que no es permitido parquear ni detenerse (SR-28A), que no es respetada por los conductores.

Foto 20. Bus en parada prohibida. Fuente: elaboración propia.

Señalar los sitios en los cuales los vehículos no pueden hacer paradas sobre la 43A y a su vez los sitios en lo que si pueden realizar, con las señales pertinentes como la "SR-28A".

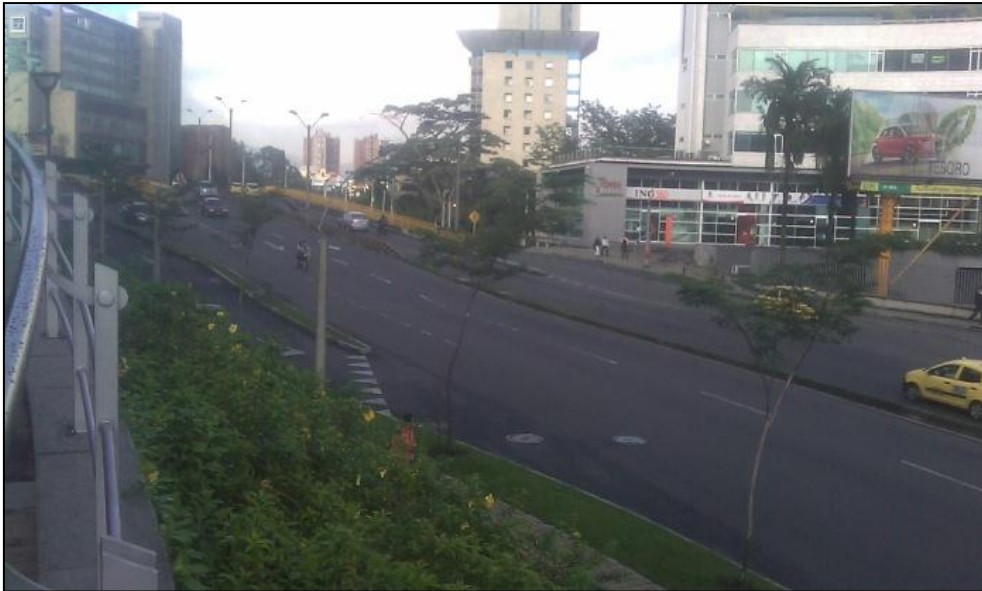
Foto 27. Ubicación de más señales en la zona, carrera 43A desde la calle 9 sur hasta la Quebrada La Sucia.
Fuente: elaboración propia.

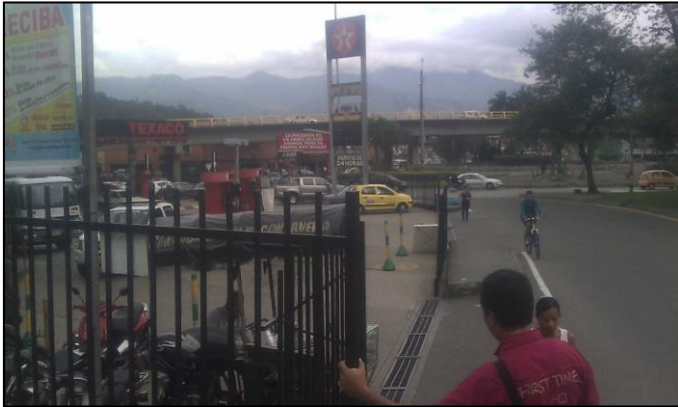
Foto 40. Sitio de recorte en estación de servicio Texaco. Fuente: elaboración propia.

Dentro de la mejora, se plantea eliminar los semáforos de la glorieta, además de eliminar el acceso a ésta, proveniente de la calle 36 y hacer un recorte de la estación de servicio Texaco, para generar espacio que permita la ampliación de la vía.

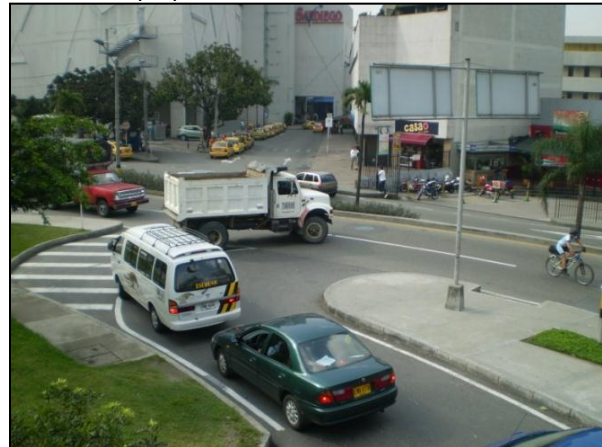
Foto 67. Mala planeación en los diseños. Fuente: elaboración propia.

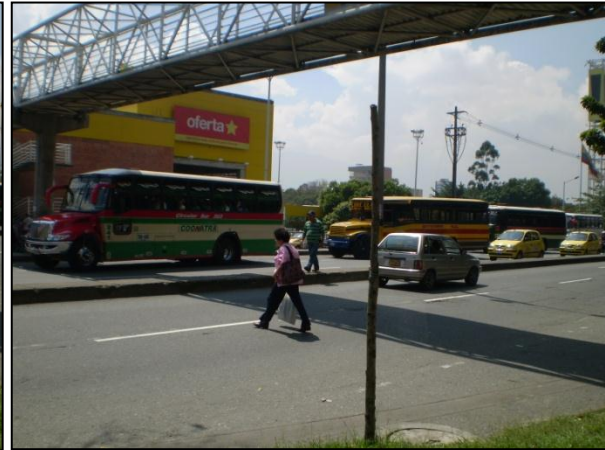
Una de las causas de mayor mortalidad en las vías de nuestra ciudad es la irresponsabilidad de los peatones. Es muy frecuente que la gente no utilice los puentes peatonales, aunque los encuentren a pocos metros de distancia, como se muestra en las fotos numero 81 y 82 (Puente peatonal Almacén Éxito de Laureles). Esto es muy riesgoso ya que están en la trayectoria de los vehículos; pero también para los vehículos por que estos por evitar al peatón, tienen que hacer maniobras que ponen en peligro a los demás conductores.

Foto 82. Peadones que no utilizan el puente. Fuente: elaboración propia.

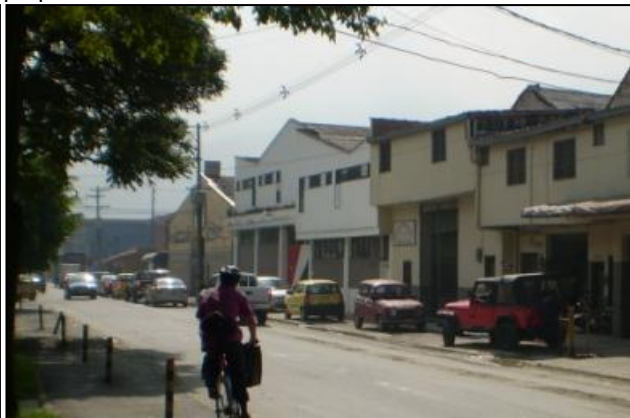
Foto 86. Mal uso de las bahías. Fuente: elaboración propia.
