ESKİŞEHİR BÖLGESİNDE DOZERLE ORMAN YOL YAPIM TEKNİKİNİN İNCELENMESİ

INVESTIGATION OF FOREST ROAD CONSTRUCTION TECHNIQUE BY BULLDOZER IN ESKİSEHIR REGION

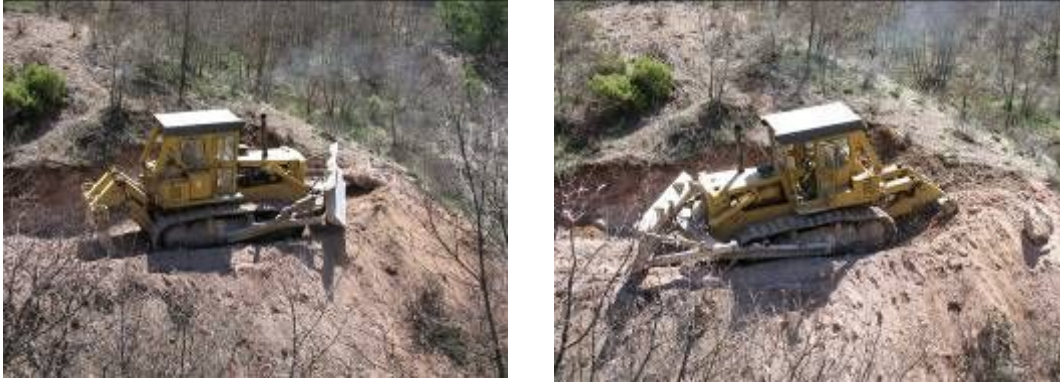
Tablo 2'de görüldüğü üzere aynı eğim grubunda dozerin toprak zemindeki verimi 189 m³/saat olurken, kuskülük zeminde verim 83.7 m³/saat ve kayalık zeminde verim 44.8 m³/saat'e düşmektedir. Kayalık zeminde verimin düşük olmasının en büyük nedeni dozerin kayalık bölgeyi riperi kullanarak söküp çıkarabilmesi için çok sık dönüş manevrası yapmasından dolayıdır. Her dönüş hareketi için makine zaman kaybetmekte ve yakıt kullanımı artmaktadır (Şekil 3).

Şekil 3: Kayalık alanlarda riperin kullanılması

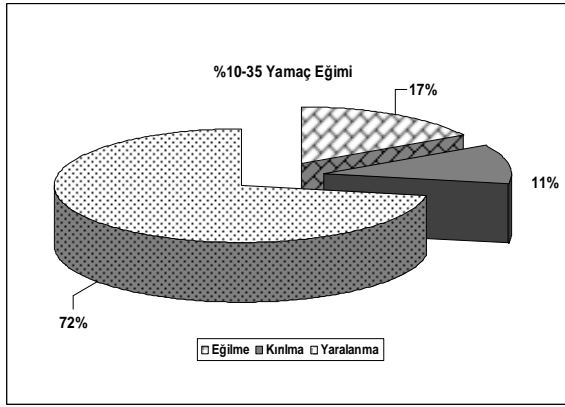
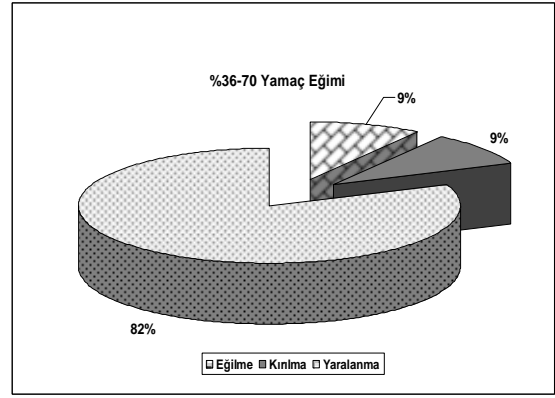
Şekil 4: Ağaçlarda meydana gelen zarar tiplerinin eğim sınıflarına göre oranları

Buradan da anlaşılacağı üzere yamaç eğimi arttıkça yol platformundan aşağı doğru yuvarlanan kazı materyali meşçere içerisindeki ağaçlara daha fazla zarar vermektedir. Ağaçlarda meydana gelen zarar tiplerinden en fazla görüleni kabuğun yaralanmasıdır. Daha sonra eğilme ve kırılma zararları görülmüştür (Şekil 4).

Yamaç eğimi arttıkça ağaç kabuklarında meydana gelen zarar oranı da artmaktadır (%82). Ağaç kabuklarında meydana gelen zararlar genellikle göz ardı edilmektedir. Fakat bu zararlar özellikle uzun dönemlerde orman için daha büyük sorunlar çıkarabilmektedir. Bölgesel olarak kabuk böceklerinin yayılışı içerisinde olan ormanlarda yol yapımı sırasında meydana gelen kabuk zararları bu ağaçlarda sekonder zararlı böceklerin çoğalmasına sebep olabilmektedir. Yol yapımı sırasında ağaçlarda görülen zararlar Şekil 5'de gösterilmiştir.

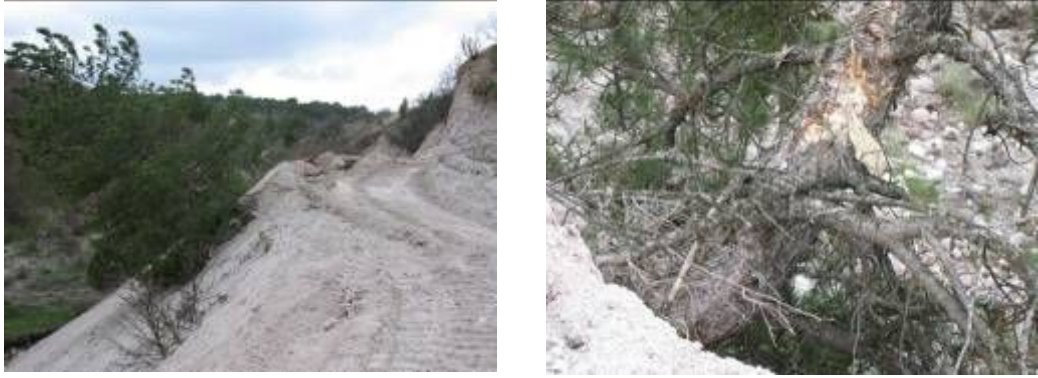
Şekil 5: Dolgu şevlerindeki ağaçlarda meydana gelen eğilme ve kabuk yaralanmaları

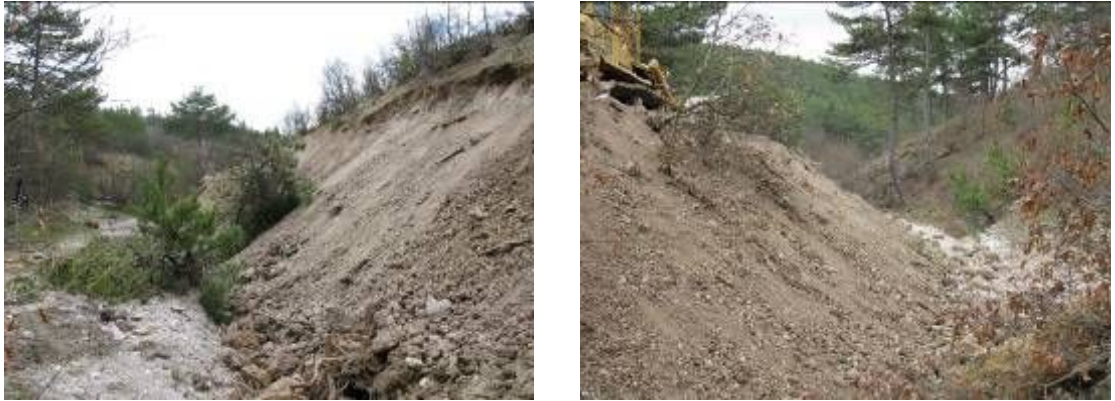
Orman yolunun yapımı sırasında meydana gelen bu zararlardan başka yolun dereye olan etkisi de göz önünde bulundurulmuştur. Özellikle yolun dereyi takip ettiği yaklaşık bir km'lik kısmında yoldan çıkan kazı materyali dere tabanını etkilemiştir. Bazı dar noktalarda derenin içerisindeki akışın yönünü değiştirebilecek kadar daralmalar gözlemlenmiştir (Şekil 6).

Şekil 6: Kazı materyalinin dere tabanına akması

- Orman yollarının yapımında dozer, ekskavatr ve greyderlerin kombine alıřması yapılan iřin hızını ve kalitesini artırmaktadır. Gzergh zerinde bulunan kayalık alanların geilmesinde ekskavatrlerin kırıcı ekipmanının kullanılması yolun inřasında zaman ve hız kazandırmaktadır. Bundan dolayı, mmkn olduđunca orman yollarının yapım alıřmalarında bu kombinasyon uygulanmalıdır.
- Arazi yama eđiminin %40-45'in zerinde olduđu alanlarda buldozerlerin kullanımı evreye zararı artırmaktadır. Bu tr eđimli ve sarp arazilerde ekskavatrlerin kullanımı tercih edilmelidir.
- zellikle dere yollarında yol gzerghi dereye ok yakın olarak gememelidir. Yađıřın ok olduđu Karadeniz blgesi gibi alanlarda derelerin kazı materyali ile doldurulması ilerki zamanlarda sel olaylarına neden olabilmektedir.
