Actas del I Congreso Internacional de Construcción Sostenible y Soluciones Eco-eficientes

MEJORA DE LA EFICIENCIA ENERGÉTICA DEL PARQUE EDIFICADO. EL CASO DE ESTUDIO DE LA REHABILITACIÓN EN LA BARRIADA DE LA PLATA

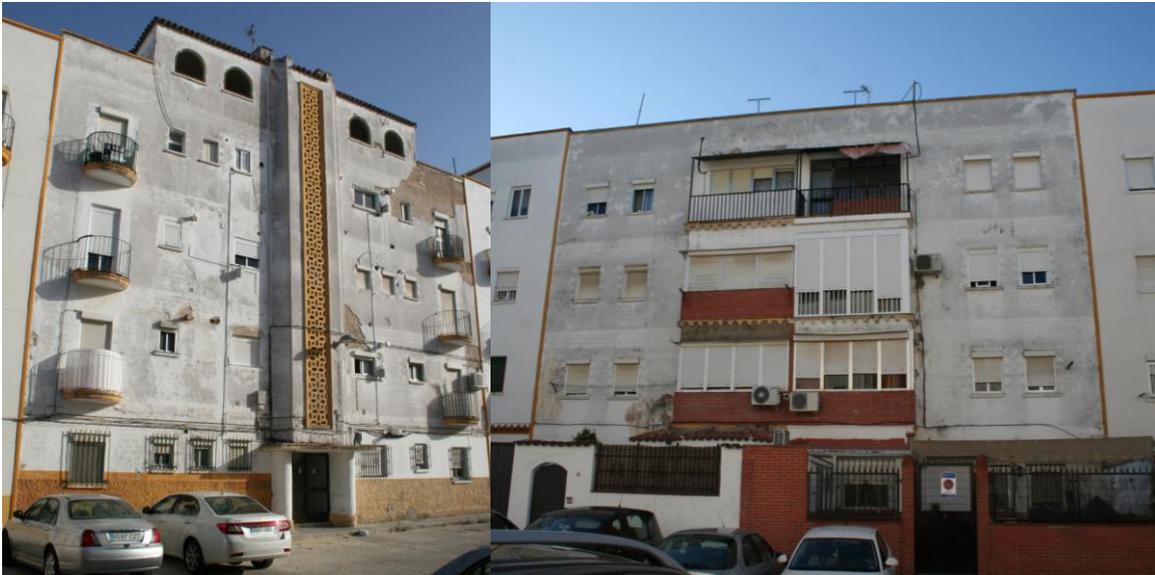
Fig. 2. Estado original de la edificación. Fachada principal y trasera. Pza. Virgen de Loreto nº3. Barriada de La Plata. Jerez de la Frontera.

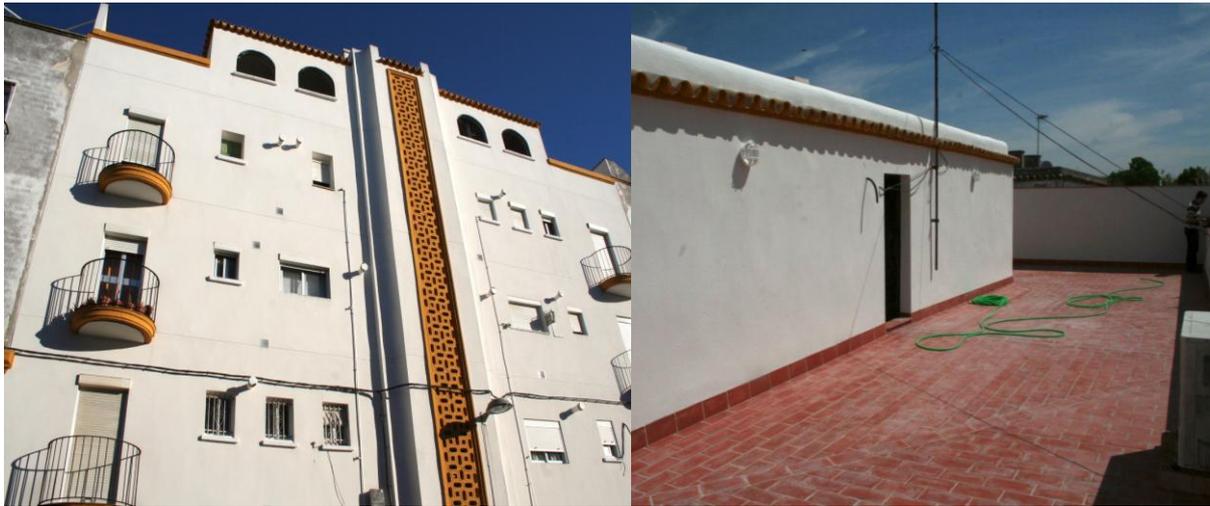
Fig. 4. Estado reformado de la edificación. Fachada principal y cubierta. Pza. San Antonio nº2. Barriada de La Plata. Jerez de la Frontera.

Como se puede apreciar en la Tabla 2, en fachada no se ha mejorado sustancialmente la transmitancia térmica, ya que sólo se ha actuado sobre la cara exterior modificando el revestimiento, además estos valores están muy lejanos a los exigibles en obra nueva para la zona Climática A3, a la que pertenece Jerez de la Frontera. Sin embargo, al introducir el aislante térmico de poliestireno extrusionado en cubiertas, además de la lámina impermeabilizante y la solería cerámica se ha conseguido que los valores se sitúen cercanos a los exigidos por el CTE, además de garantizar la estanqueidad. Sin embargo, un porcentaje de la fachada significativo y sin apenas mantenimiento desde su construcción, como son los huecos de fachada y las carpinterías que en ellos se alojan no eran premisas fundamentales en el programa de rehabilitación, por lo que no se intervino en ellos. Las instalaciones sobre las que se actúa en el programa autonómico son las de electricidad, saneamiento y fontanería. En la mayoría de los casos es una adaptación a la normativa actual enfocada principalmente en la centralización de contadores y la instalación comunitaria a cada una de las viviendas. El caso del saneamiento requiere el cambio de las bajantes, ya que la mayoría son de fibrocemento.

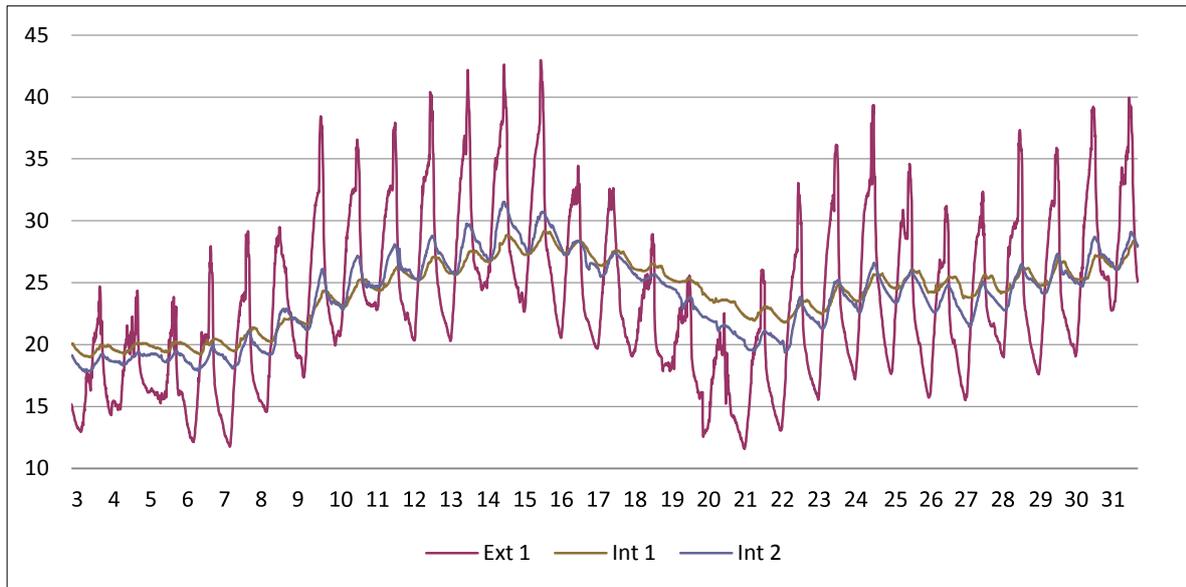
Las mediciones se realizaron durante el mes de mayo de 2012, desde el día 3 hasta el 31, siendo este mes el más cercano a los valores medios anuales de temperatura en el municipio. Ambas gráficas (Fig. 5) (Fig. 6) muestran una oscilación térmica en el exterior, siendo ésta más acusada en la fachada Sureste (Fig. 5), debido a que sobre ésta incide el Sol de manera directa durante gran parte del día; no obstante, en la fachada Noroeste (Fig. 6) se alcanzan también valores importantes, debido a la elevada temperatura ambiente. Podemos observar cómo las condiciones ambientales son diferentes en ambas fachadas, sobre todo en lo que se refiere a los valores máximos alcanzados cada día. Esto se debe a la bondad de la orientación Sureste, que capta bastante menos radiación en los meses estivales que la Noroeste; además, esta última recibe radiación solar directa en las primeras y en las

Fig. 5. Medición de temperatura en °C del 3 al 31 de mayo en orientación Sureste.

La oscilación térmica de cada orientación se ve lógicamente atenuada por el efecto del cerramiento; durante el día la temperatura es inferior, quedando dentro de los límites de confort [13] (hasta 26°C) y por la noche se observan valores superiores a los exteriores; podemos atribuir este hecho a el uso del edificio por parte de los habitantes, que no procuran la suficiente ventilación cruzada en estas viviendas, estrategia muy adecuada y posible en este caso, al ser todos los bloques de doble crujía y contar con espacios libres entre ellos de generosas dimensiones.

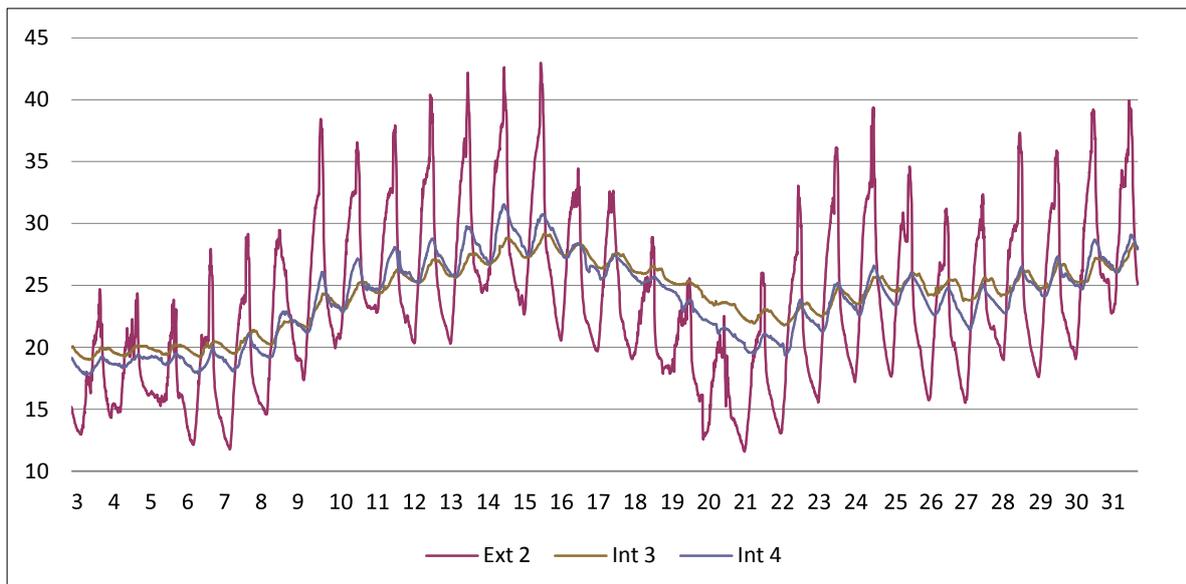
Fig. 6. Medición de temperatura en °C del 3 al 31 de mayo en orientación Noroeste.

Podemos observar cómo el efecto de la rehabilitación en la oscilación térmica es muy sensible aunque existente. En efecto, un cambio en el revestimiento exterior actúa sobre el coeficiente de reflexión de los paramentos exteriores, pudiendo de

este modo reflejar una mayor proporción de la energía incidente; sin embargo, al no actuarse sobre el aislamiento (inexistente) y únicamente sobre la capa más exterior del cerramiento, se observa que el efecto de la actuación es escaso desde el punto de vista de la amortiguación de la onda térmica.

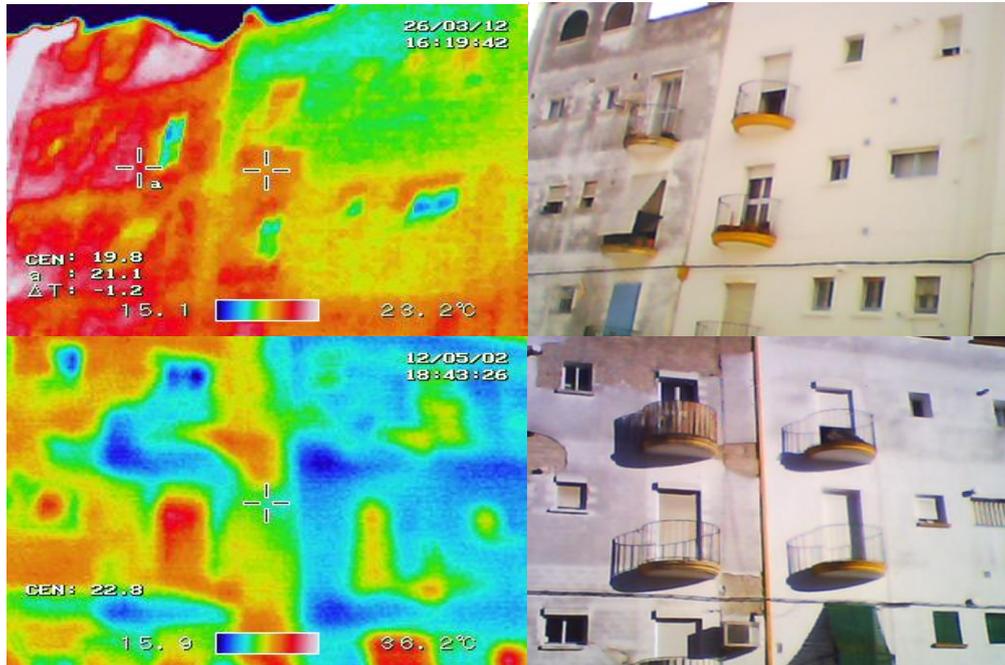
Fig. 7. Imágenes termográficas tomadas en edificios colindantes, comparando el estado original y reformado.

Las imágenes termográficas se realizan en distintos meses y corroboran lo medido por los sensores. Una fachada inicialmente blanca, pero con una evidente falta de mantenimiento, adquiere una tonalidad más oscura y acumula más radiación infrarroja, como se observa en las imágenes. Las fachadas rehabilitadas adquieren temperaturas de entre 15 y 20 °C, mientras que las deterioradas pueden llegar a 30 °C.
