Rapport d'activité sur le suivi topo-morphologique du sillon du Talbert (commune de Pleubian)

RAPPORT D'ACTIVITÉ SUR LE SUIVI TOPO-MORPHOLOGIQUE DU SILLON DE TALBERT (COMMUNE DE PLEUBIAN)

Novembre 2007

COMMUNE DE PLEUBIAN (COTES D'ARMOR) ET CONSERVATOIRE DE L'ESPACE LITTORAL ET DES RIVAGES LACUSTRES

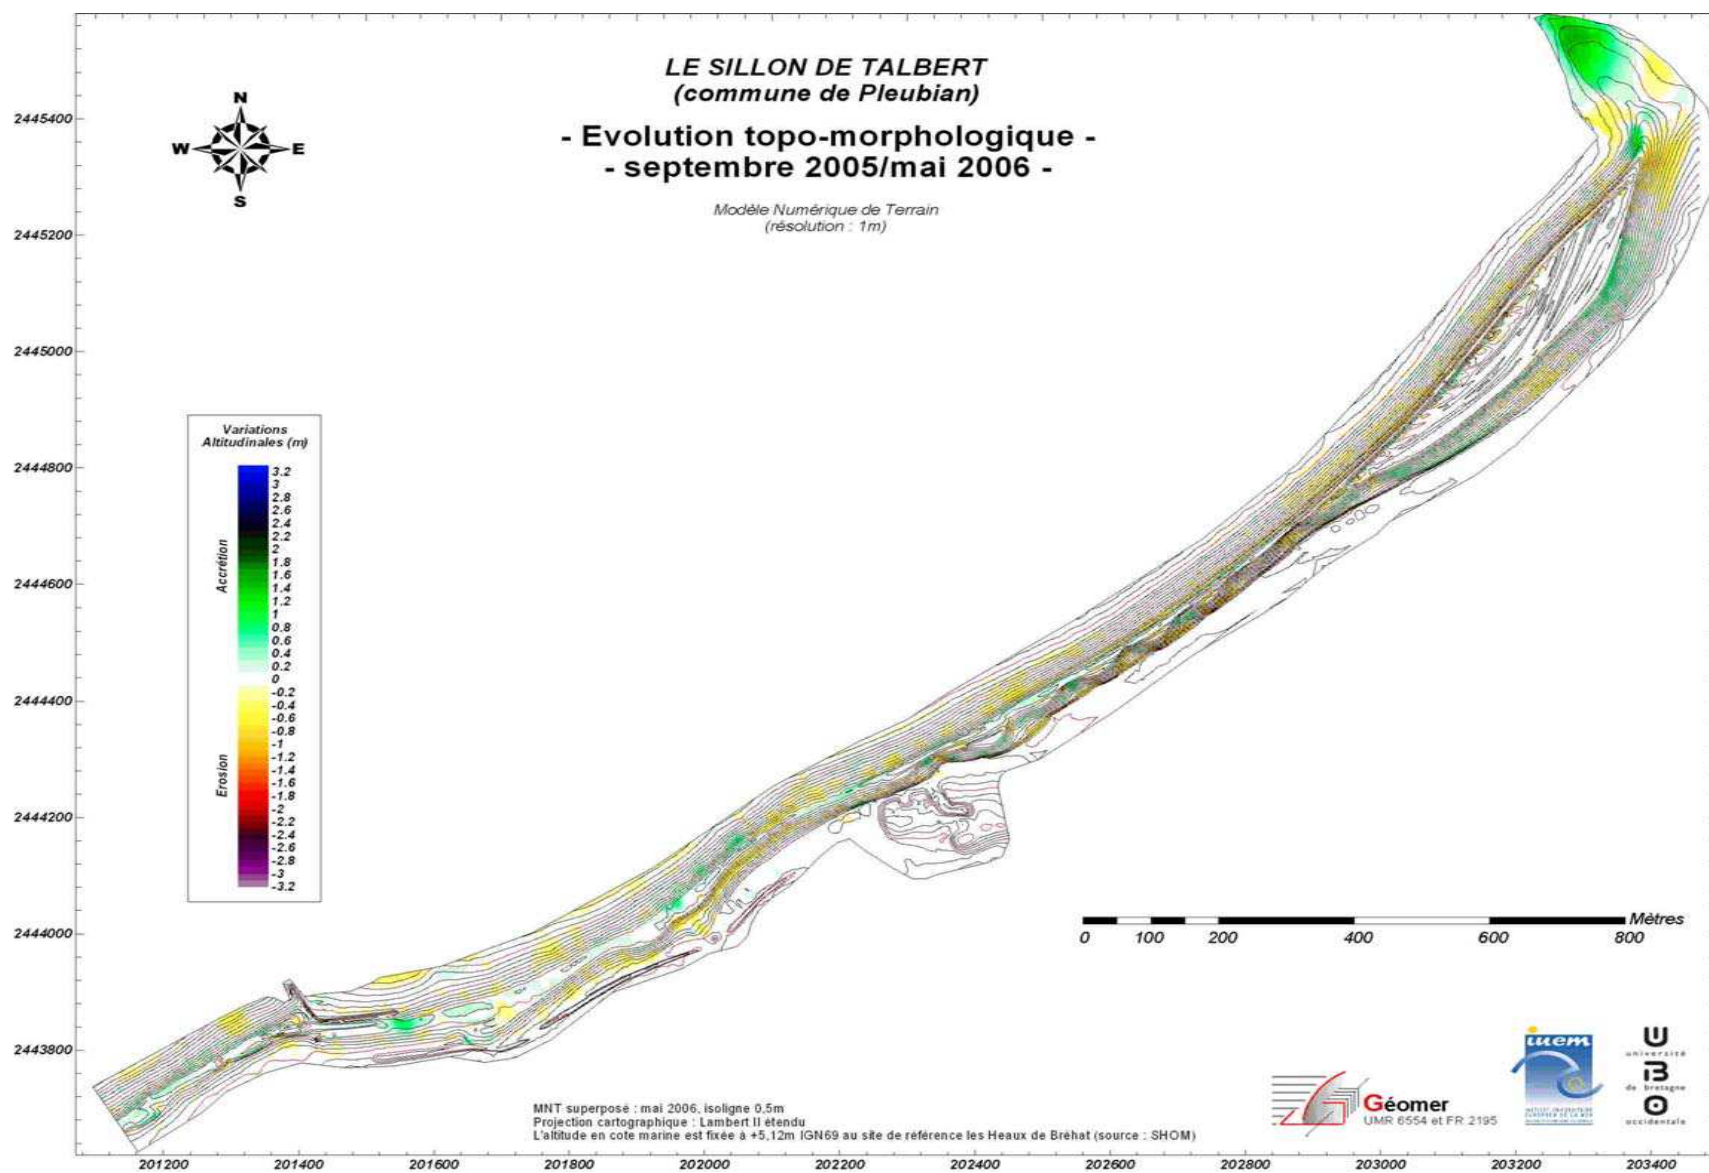
En l'absence d'épisode véritablement morphogène, le sillon de Talbert ne connaît aucun phénomène d'érosion significatif entre le mois de septembre 2005 et le mois de mai 2006 (figure 8). Une tendance générale à la consolidation est même mesurée au niveau de la crête qui s'exhausse d'une vingtaine de centimètres en moyenne sur toute la longueur du cordon (figure 12).

Les tendances mineures, observées entre 2003 et 2005, se poursuivent néanmoins dans la moitié nord du sillon. Les sinuosités qui marquent le revers de l'accumulation s'accroissent. La partie du crochet tournée vers l'ouest s'érode très légèrement tandis que les sédiments s'accumulent à la pointe du sillon. La plage tournée vers l'est connaît toujours une érosion au nord, directement compensée par une sédimentation en aval dérive où le bourrelet nouvellement édifié au sommet du cordon tend à se consolider.

Figure 9 : Carte des variations topographiques entre septembre 2005 et mai 2006..
