# LES FAÇANES DE L'EIXAMPLE DE BARCELONA A TRAVÉS DELS ANYS

Un estudi de les transformacions en els edificis  
construïts entre el 1850 i el 1950

TFG

ETSAV – UPC

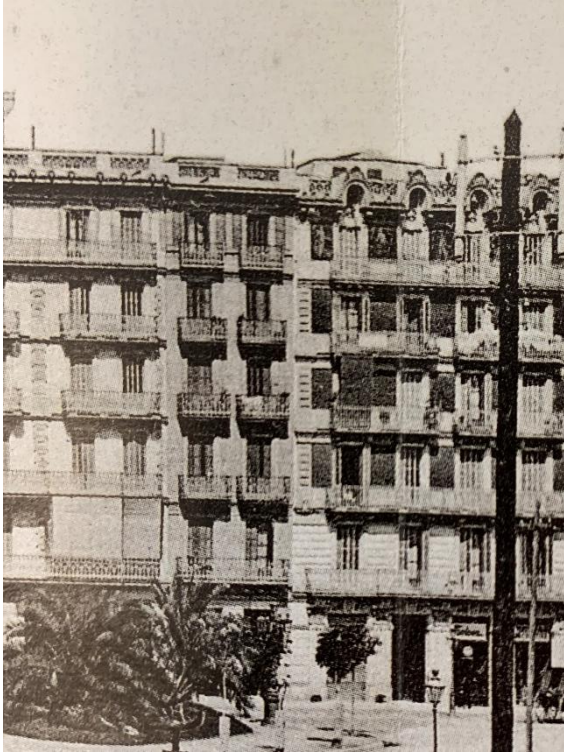
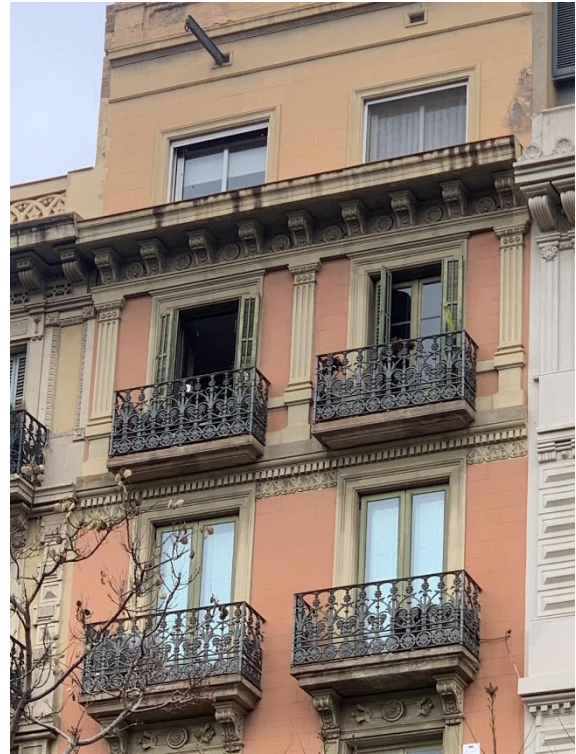
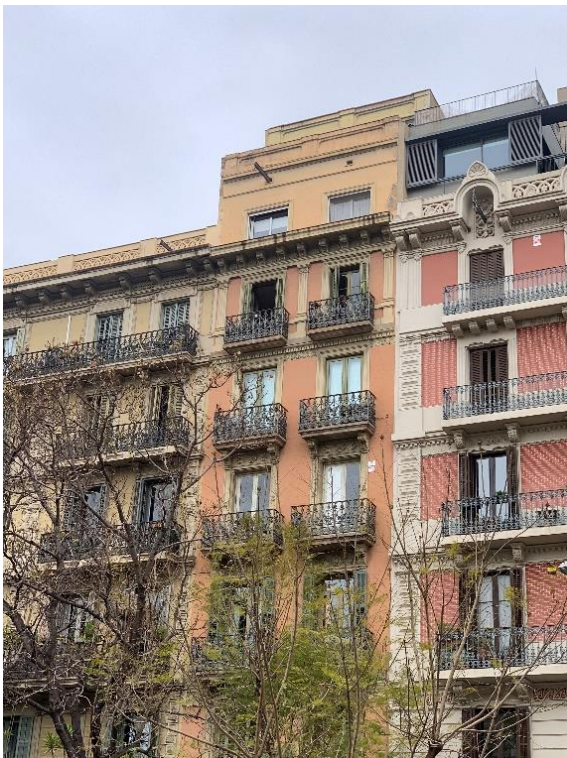
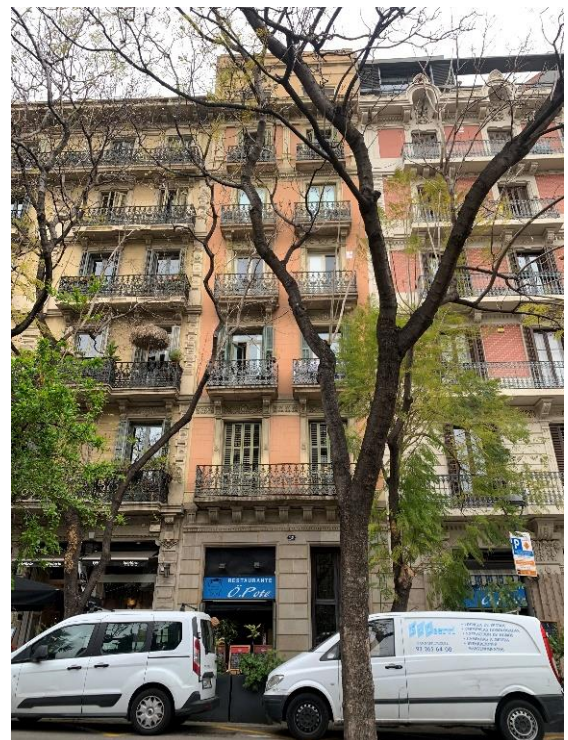
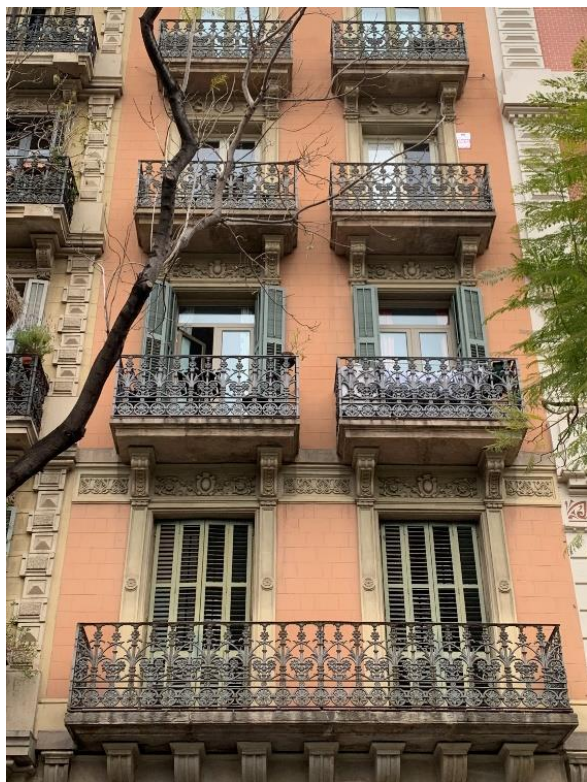
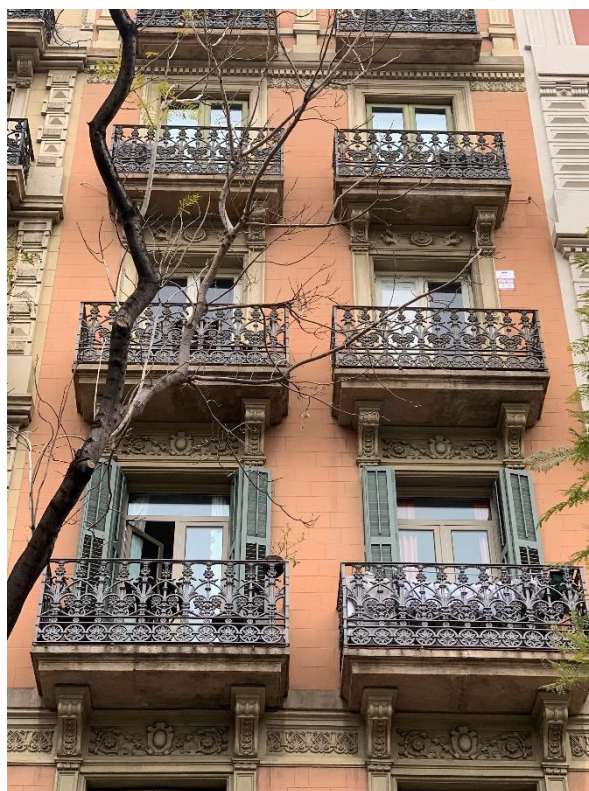
### FITXA CAS D'ESTUDI 3

CORONACIÓ: Eliminació de coronació per remunta.

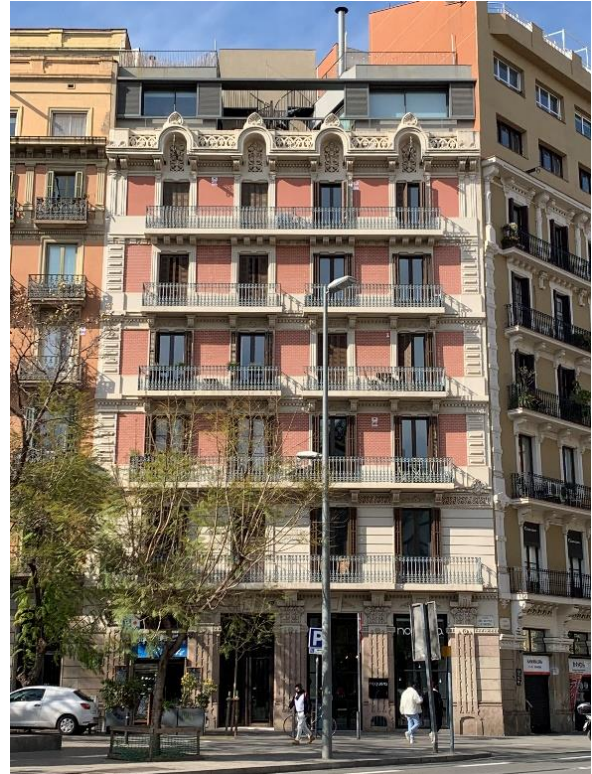
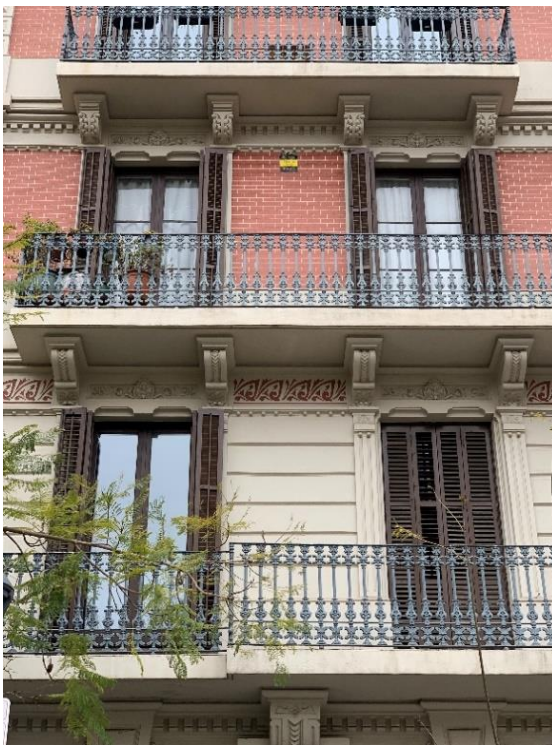
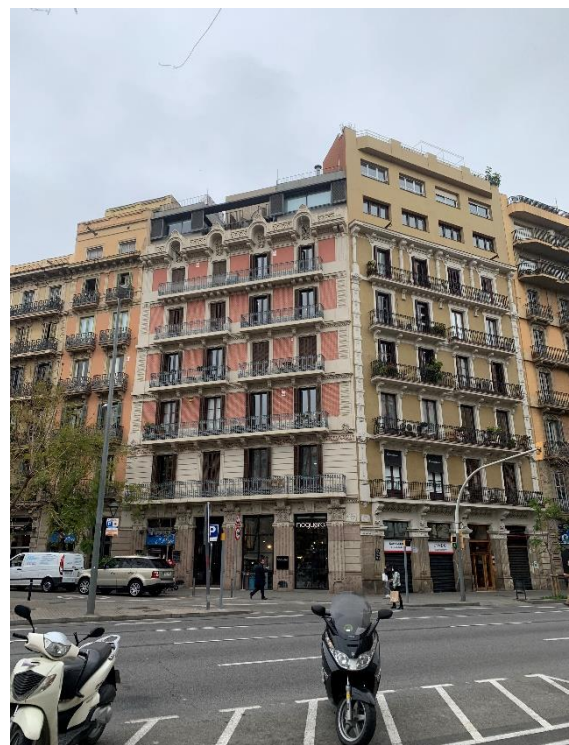
## FITXA CAS D'ESTUDI 4

CORONACIÓ: s'ha restaurat per complet. Sorprén que s'hagi mantingut ja que han fet remunta.

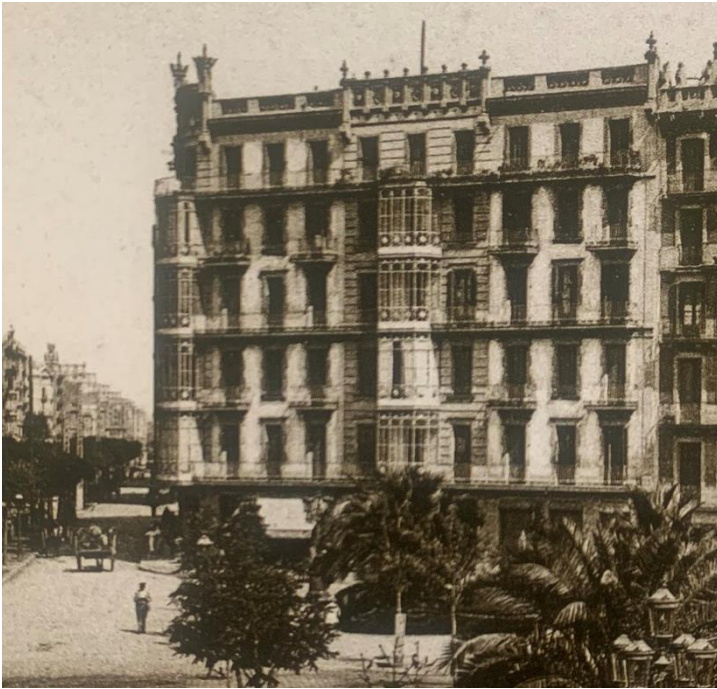
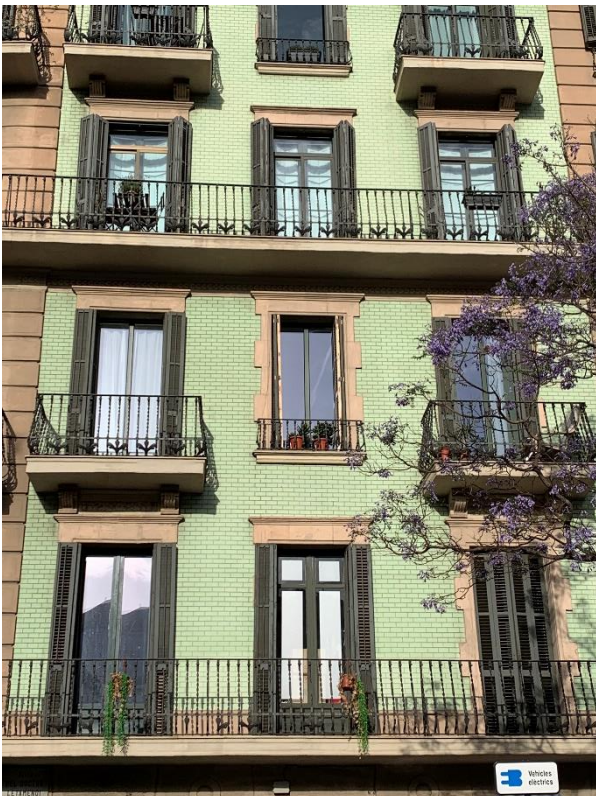
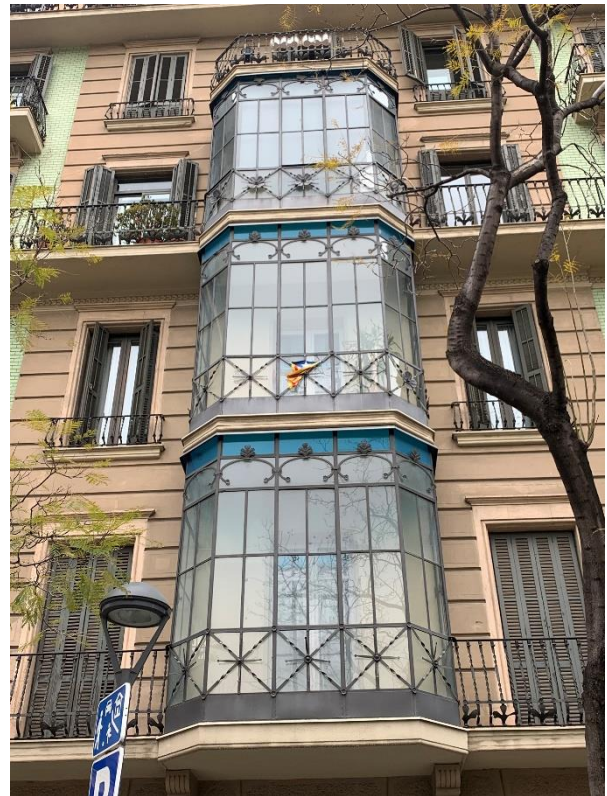
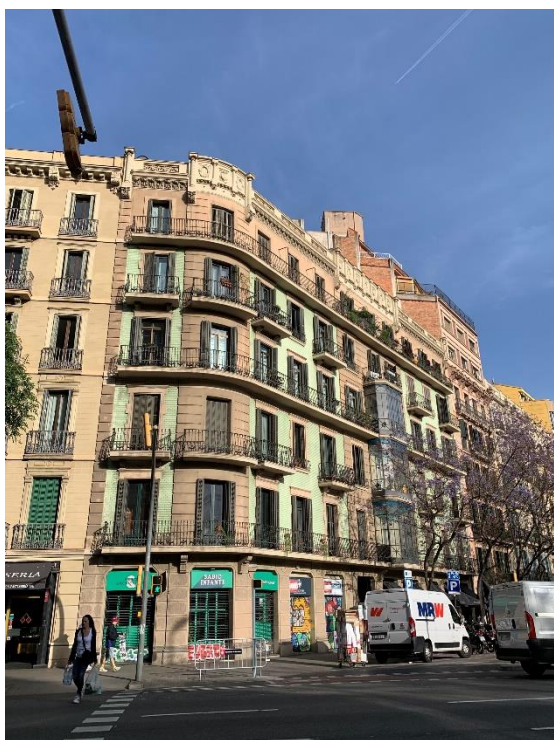
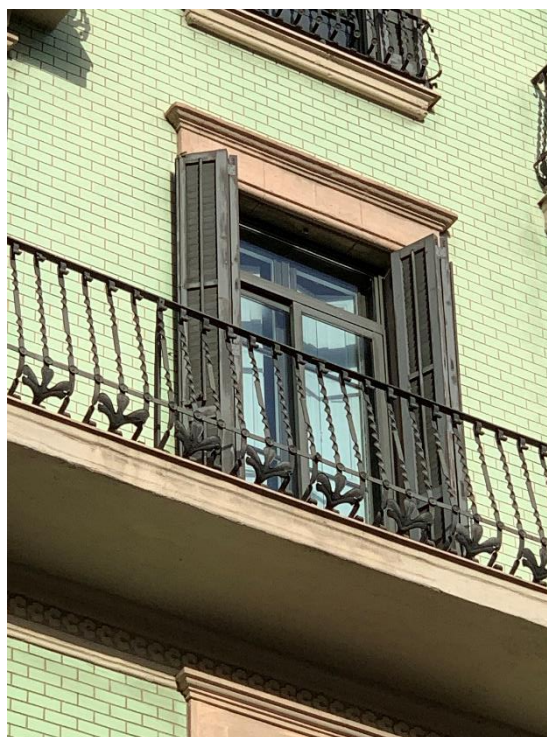
## FITXA CAS D'ESTUDI 5

CORONACIÓ: majoritàriament restaurada, exceptuant els trams on hi ha galeria actualment i on hi havia, que ha sigut eliminada.

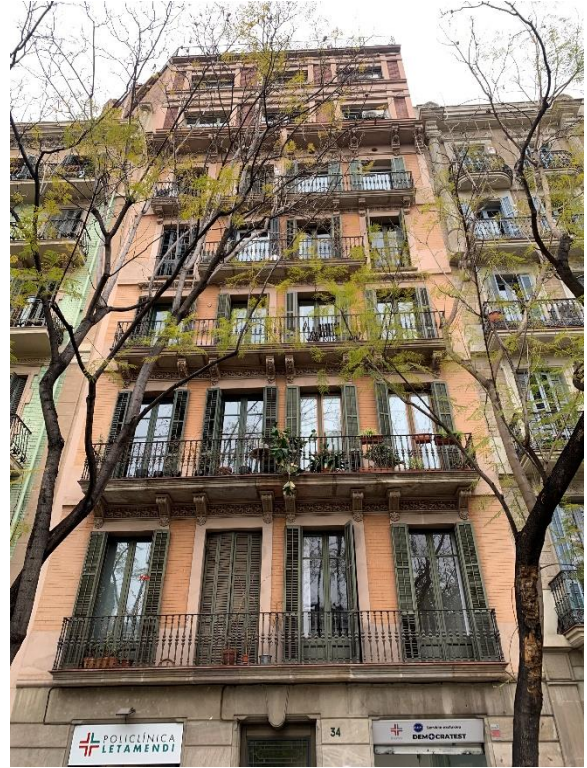
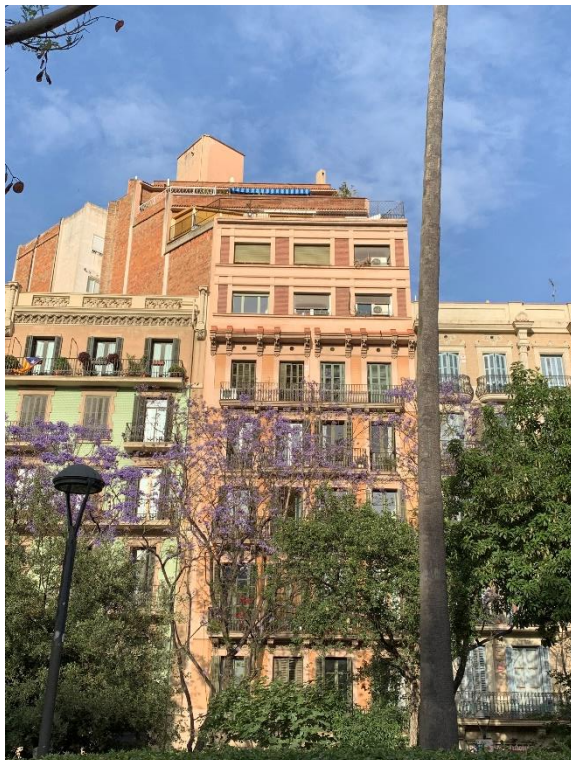
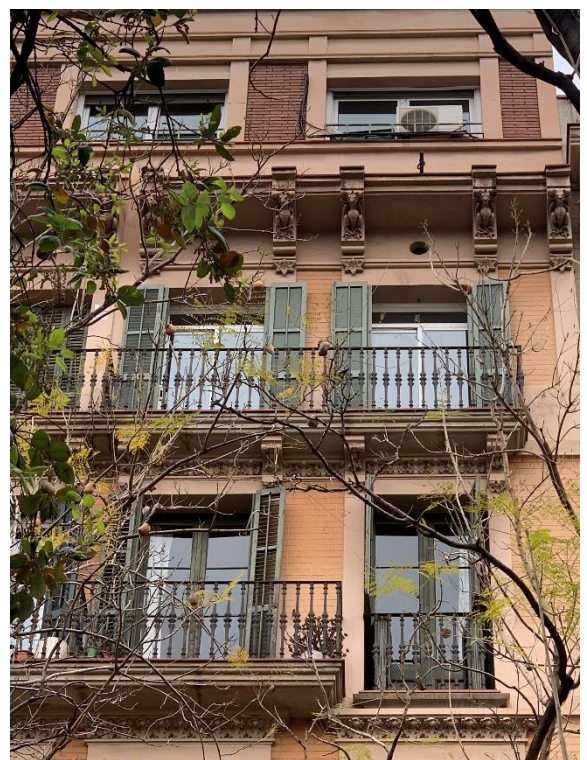
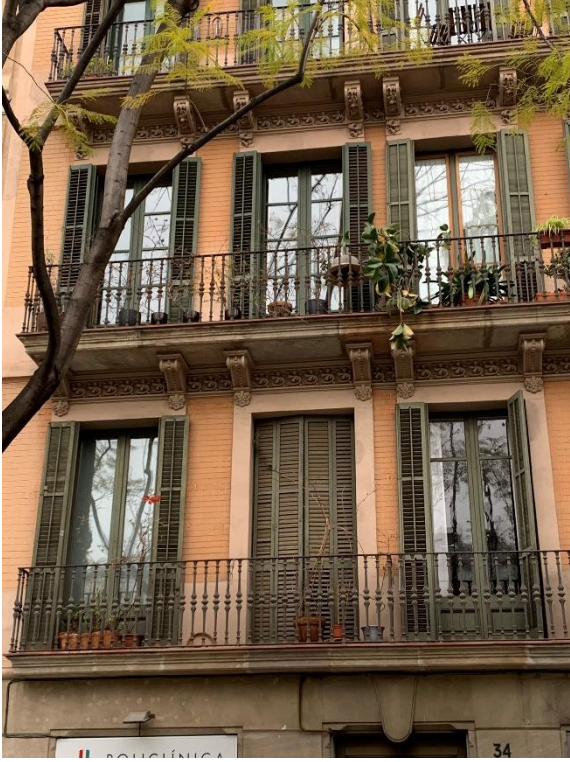
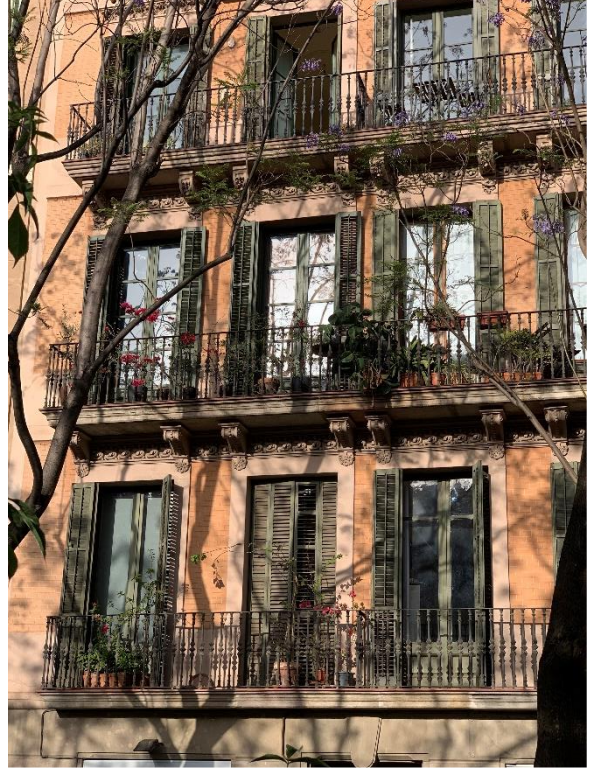
## FITXA CAS D'ESTUDI 7

En segon lloc, a la mateixa Plaça Doctor Letamendi, trobem el cas 7, un edifici on s'ha augmentat en quatre plantes. Si ens hi fixem podem veure com es desentén totalment del seu entorn i decideix crear una "torre" trencant la sintonia d'alçades del xamfrà de la plaça.

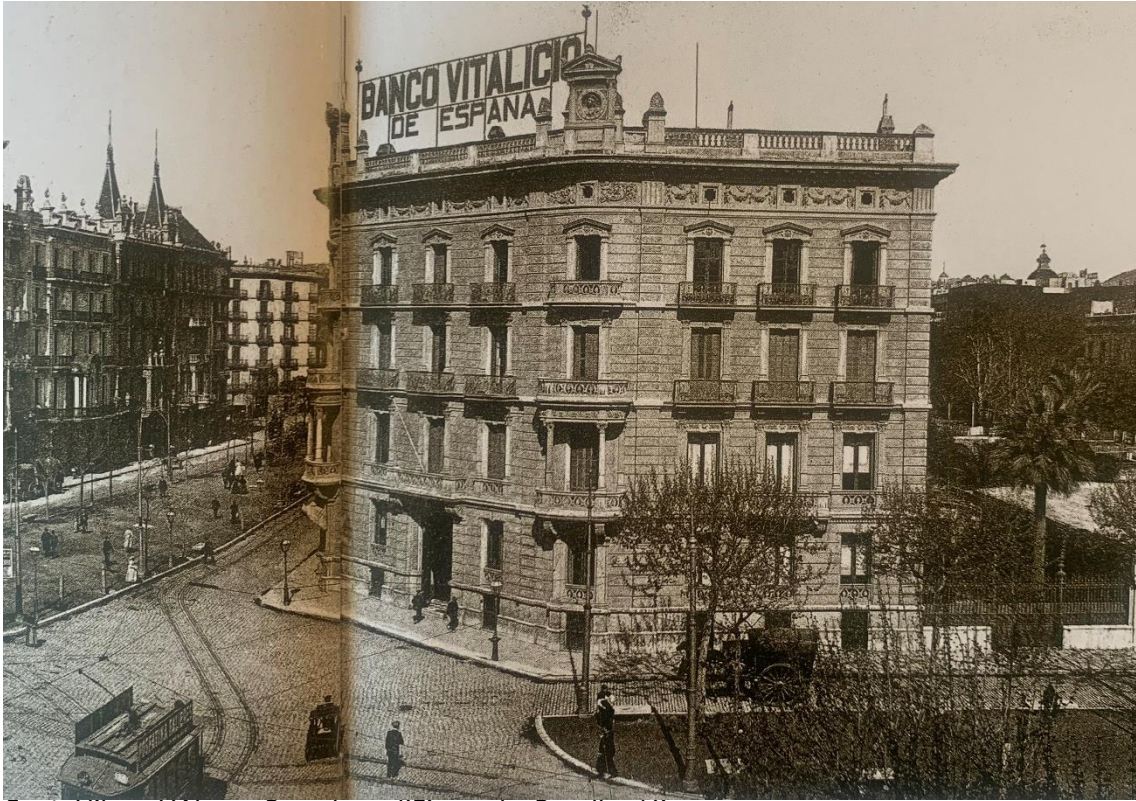
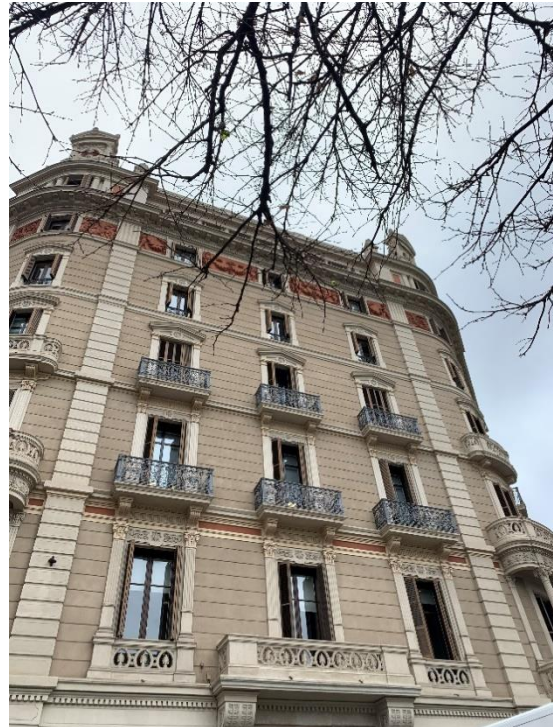
## FITXA CAS D'ESTUDI 14

Estèticament parlant tot i ser realment una reforma integral s'ha mantingut i respectat molt bé l'estètica i aparença original, fins i tot, personalment, ha millorat l'edifici.

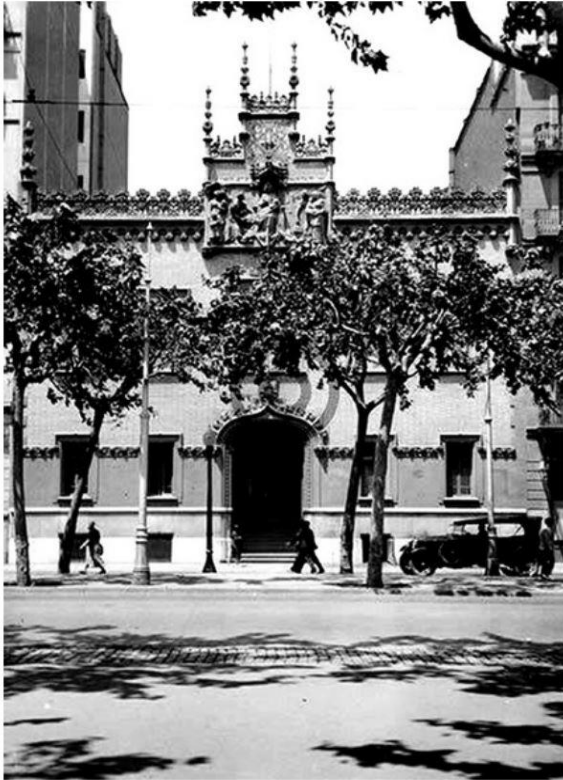
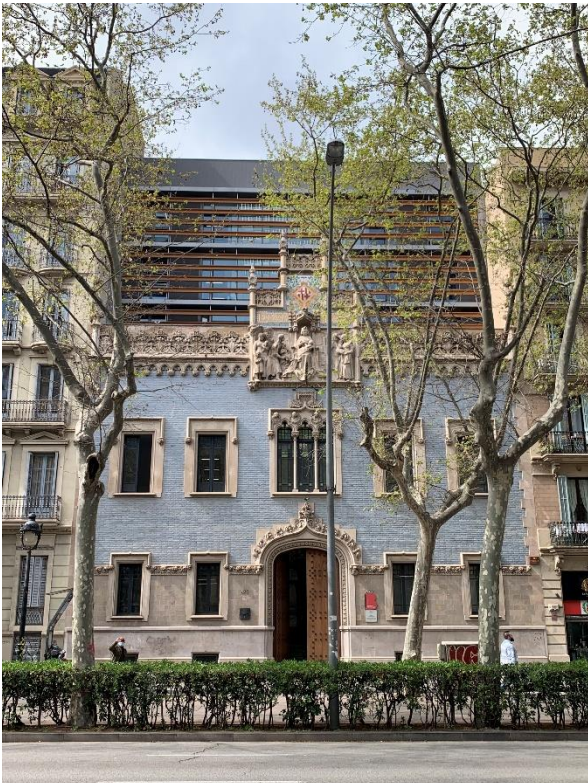
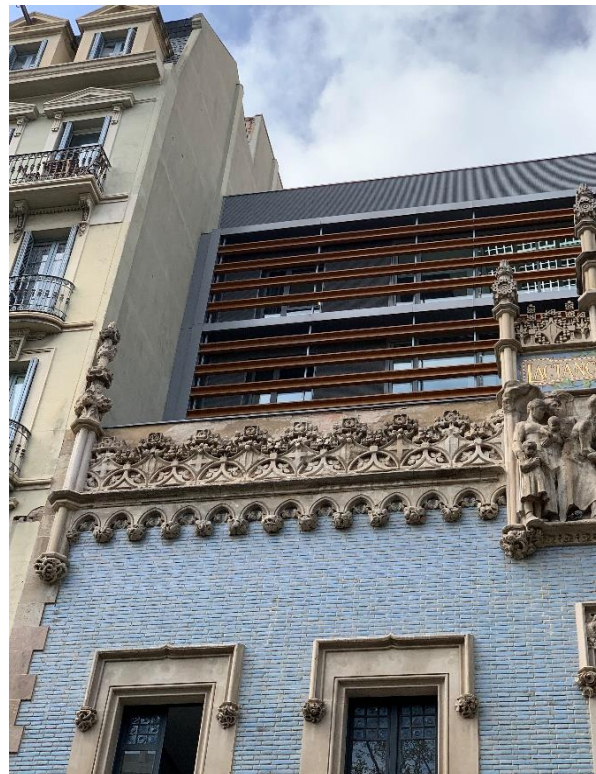
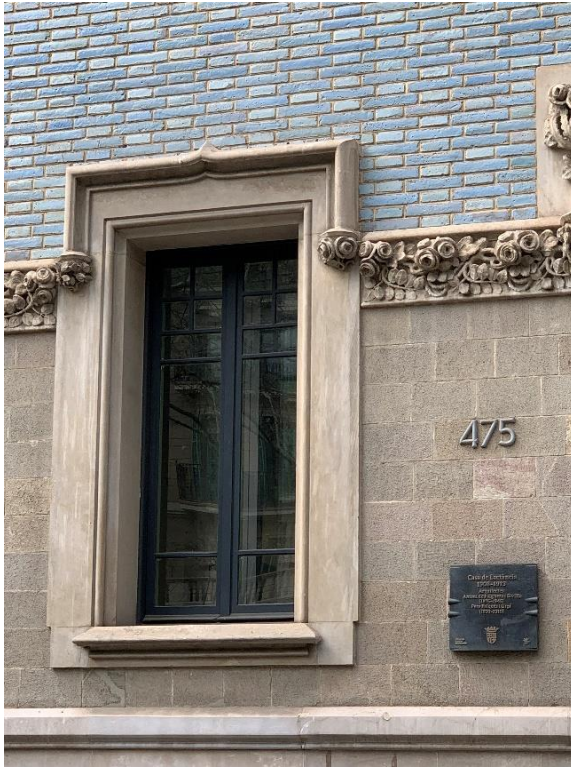
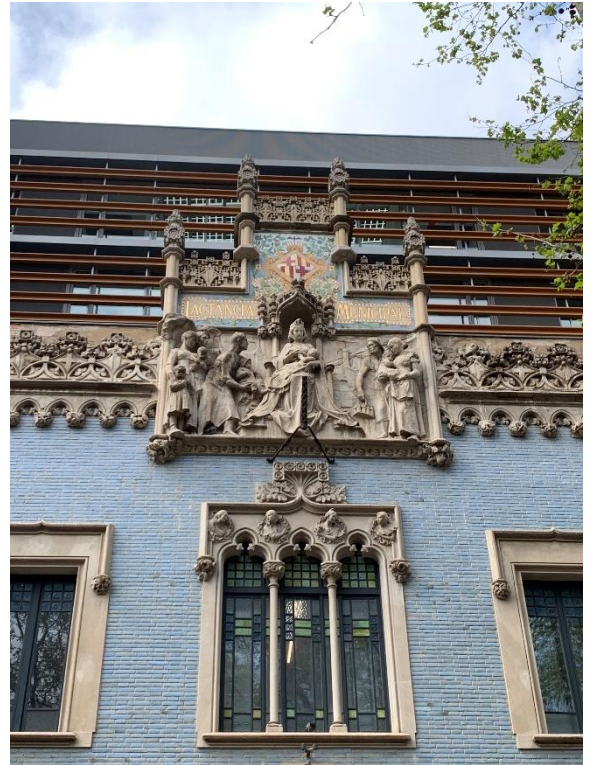
## FITXA CAS D'ESTUDI 15

El que realment destaca d'aquest edifici és la remunta que s'ha construït, enretirada de façana i amb la intenció de no adaptar-se al edifici, tant per el seu disseny com per els materials empleats. S'ha adaptat correctament al skyline del seu entorn.

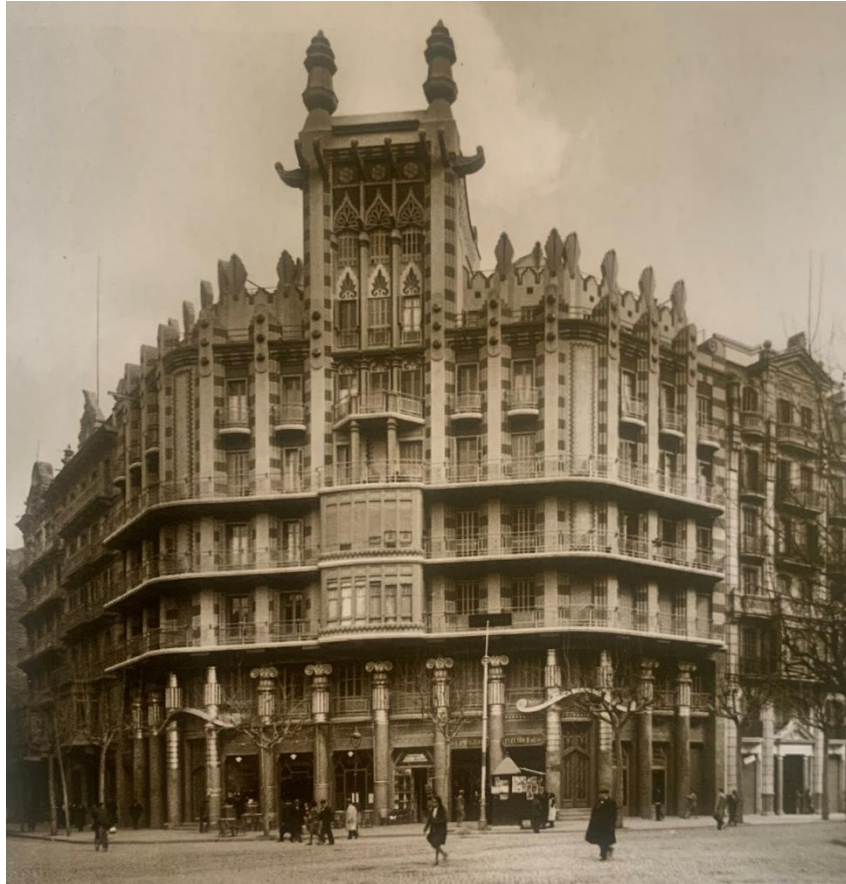
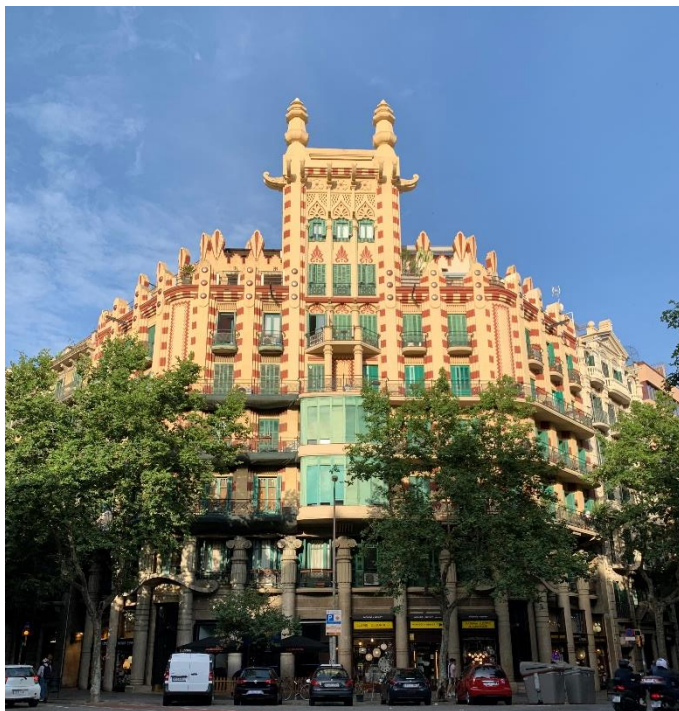
## FITXA CAS D'ESTUDI 16

Clar exemple d'edifici clarament restaurat i conservat de l'Eixample. No te cap mena d'alteració en composició ni aparença.

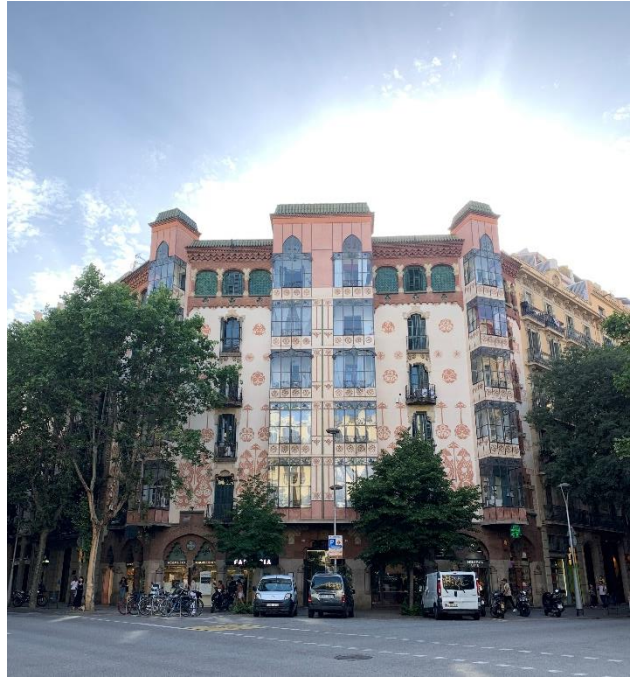
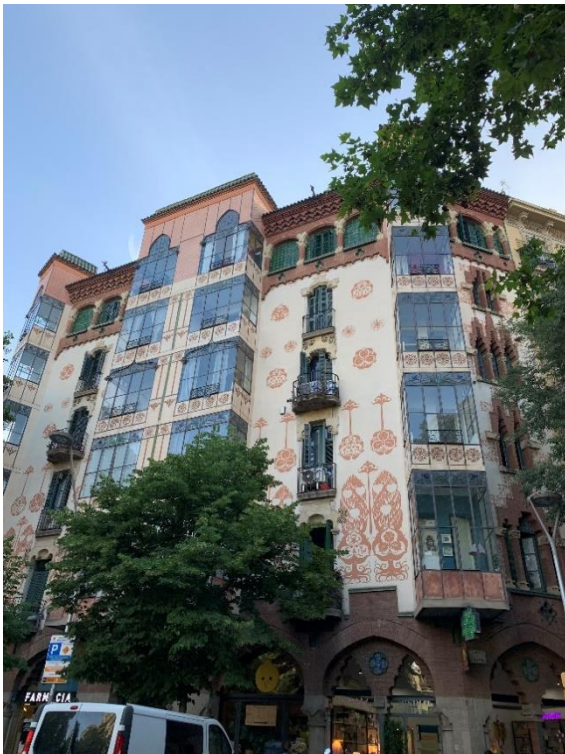
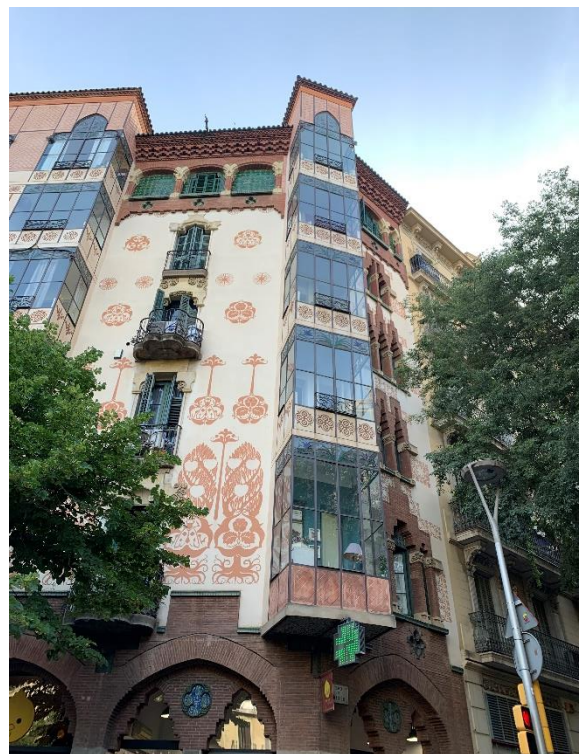
## FITXA CAS D'ESTUDI 17

Clar exemple d'edifici clarament conservat i conservat de l'Eixample. No te cap mena d'alteració en composició ni aparença exceptuant l'acabat en les parts superiors de les columnes de galeries.

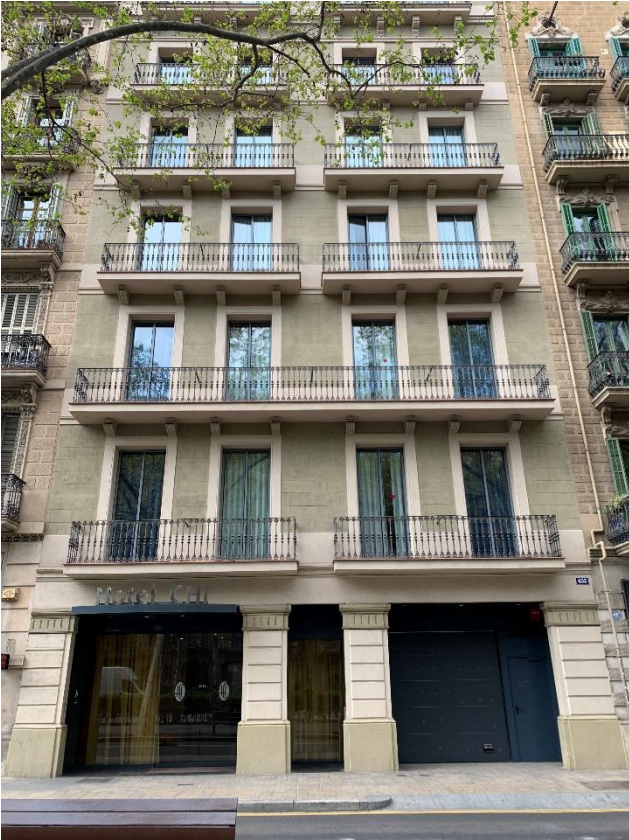
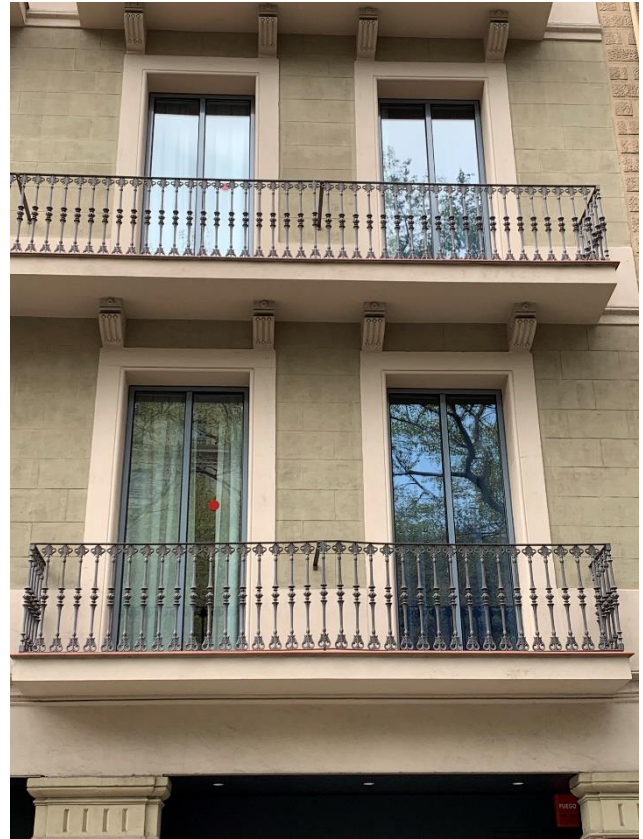
## FITXA CAS D'ESTUDI 19

**CORONACIÓ/COBERTA:** observant el seu entorn i veient com és actualment, i sabent que en coberta han fet remunta i posat chill-out,estic convençut que la coronació o barana que hi hagués hagut anteriorment ha sigut substituïda per un parament vertical opac.

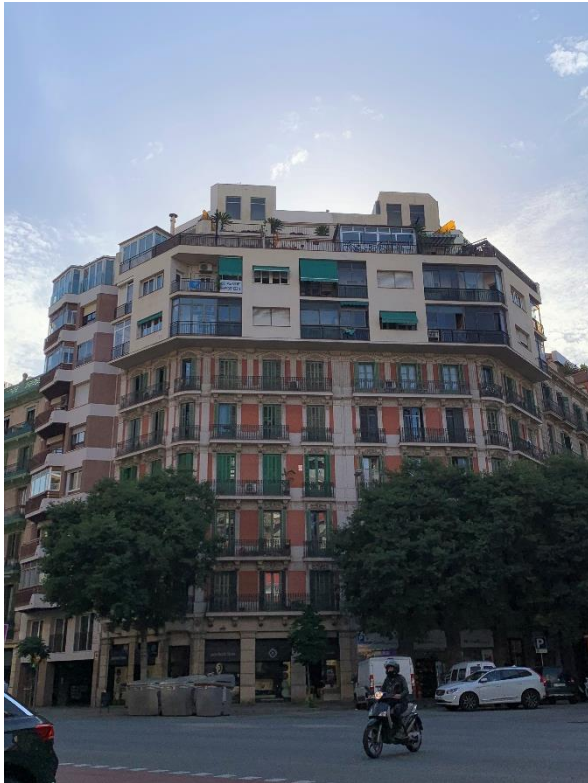
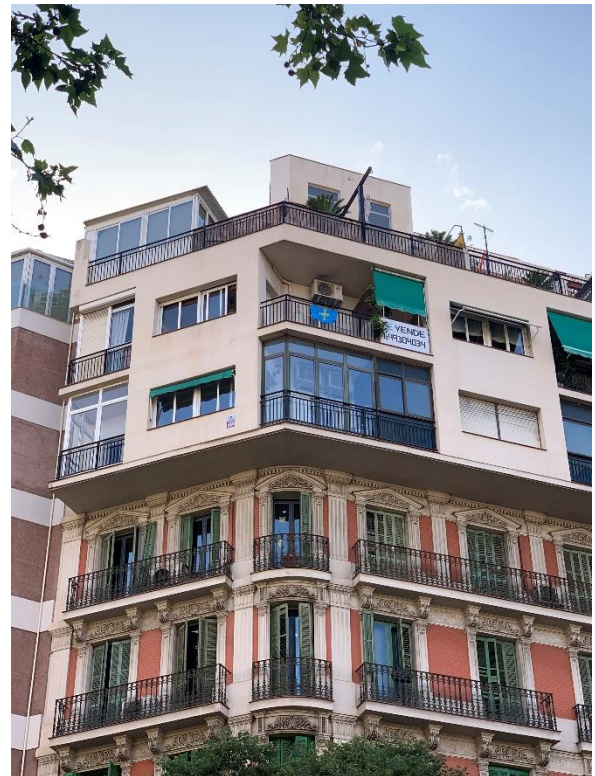
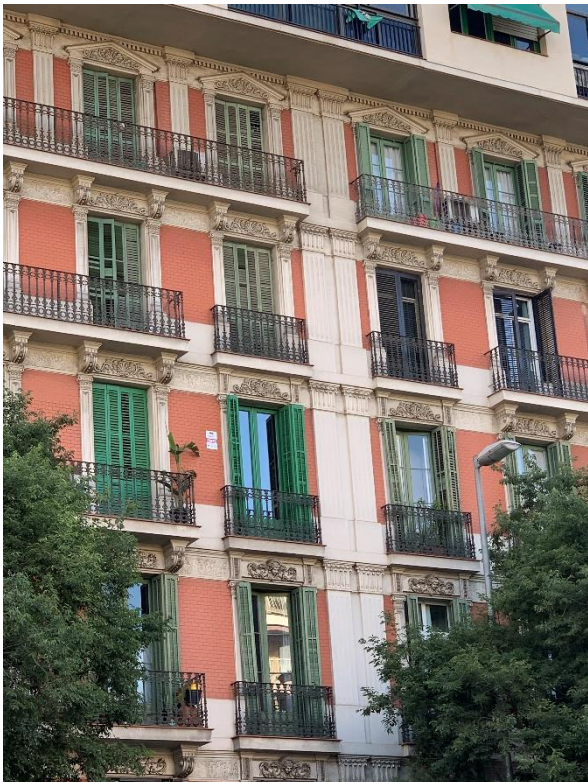
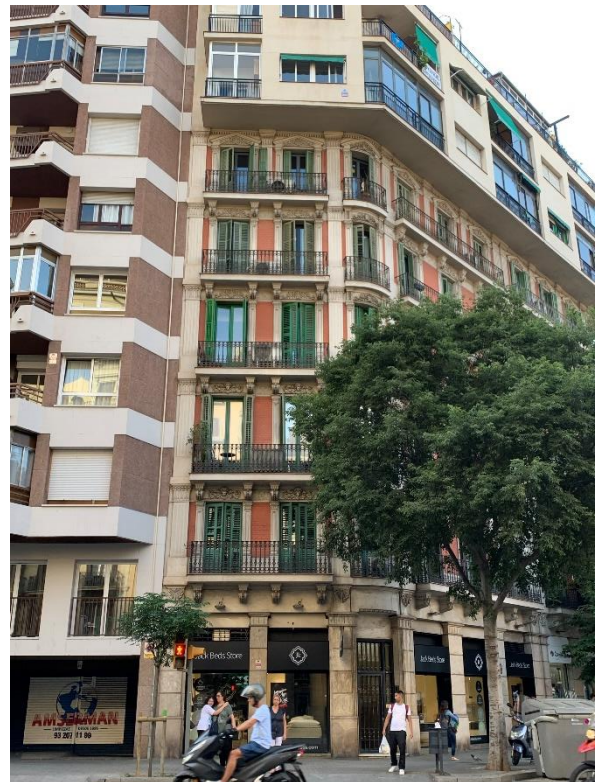
## FITXA CAS D'ESTUDI 20

**CORONACIÓ/BARANA:** Amb la remunta que han fet de ben segur que hagués el que hi hagués ho van destruir.
