CASE REPORT

НЕХИРУРШКИ ЕНДОДОНТСКИ РЕПРЕТАМН НА
МОЛАРИ & РЕСТАВРАЦИЈА

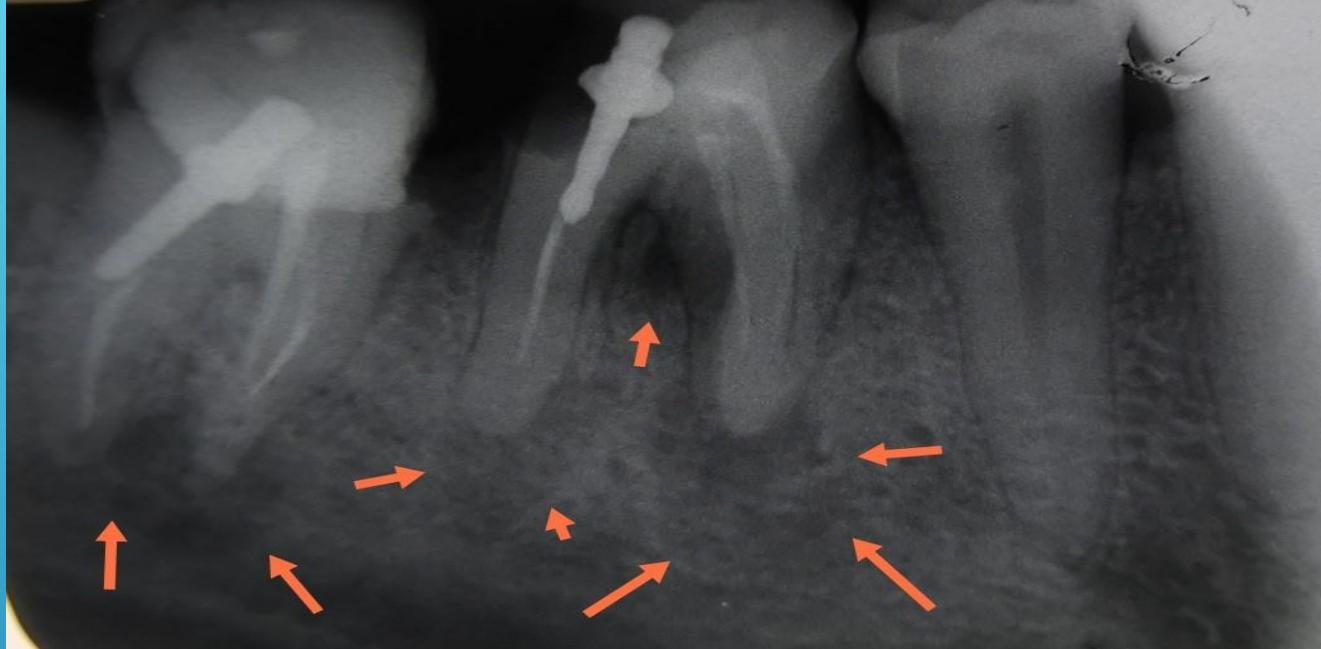
Регенерација
контрола по 6 месеци
