APOYO TÉCNICO EN LA OFICINA ASESORA DE PLANEACIÓN DEL  
MUNICIPIO DE DUITAMA-BOYACÁ

CARLOS ALBERTO CRISTANCHO CAMARGO

Trabajo de grado en la modalidad de práctica con proyección empresarial o social  
para optar al título de Ingeniero Civil

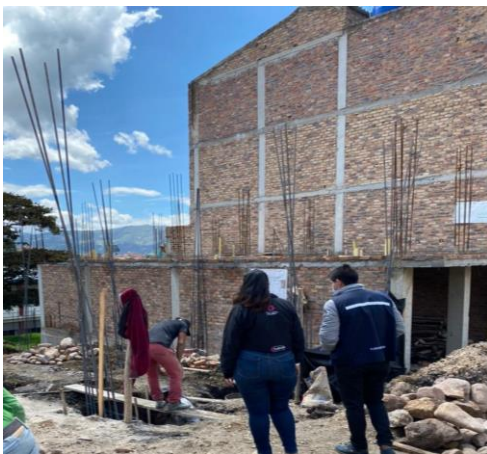
construcción no contaba con lo estipulado en los planos estructurales aprobados por curaduría debido a que en los planos se presentaban muros pantallas que no se tenían contemplados en el desarrollo de la obra, así mismo se observó que el refuerzo de las columnas no era el adecuado, puesto que presentaba una cantidad menor de acero al que especificaba los planos, por este motivo, luego del concepto técnico en sitio de los funcionarios de planeación, el inspector de policía prosiguió a sellar la obra.

*Figura 20. Visita realizada a obra en el rincón del Cargua*

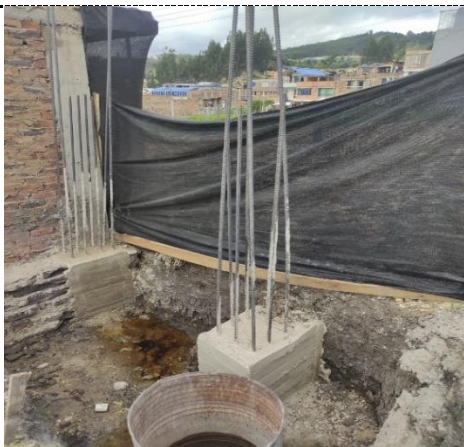
*Figura 22. Vista de armado de columnas a la fecha de la revisión*

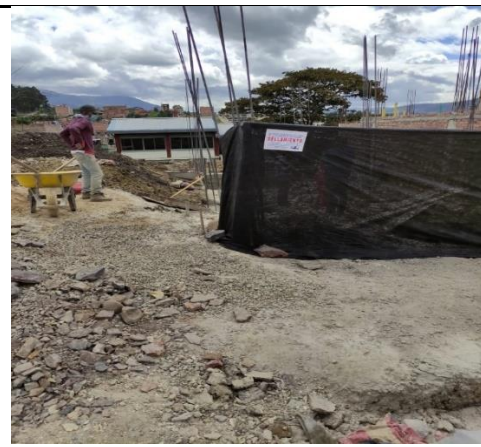
*Figura 23. Sellamiento por obra diferente a planos aprobados*

Posterior al sellamiento de la obra el inspector de policía inicio el respectivo proceso de infracción urbanística, en el cual solicitaba al infractor subsanar la infracción cometida, seguido a esto, cuando se informó por parte del infractor que se había realizado la medida correctiva, el Inspector de policía solicito a la Oficina Asesora de Planeación realizar una visita de verificación, por lo cual, se realizó nuevamente una visita a la obra, en donde se corroboró que la obra cumpliera con lo estipulado en los planos estructurales, de esta segunda visita se realizó un oficio con destino a la inspección de policía, en el que se especificaba que la obra cumplía con lo establecido en los planos y de esta forma se había subsanado la infracción urbanística.
