Instituto Geológico Minero
y Metalúrgico - INGEMMET

Riesgo Geológico en la Región La Libertad

Boletín N° 50 Serie C
Geodinámica e Ingeniería Geológica

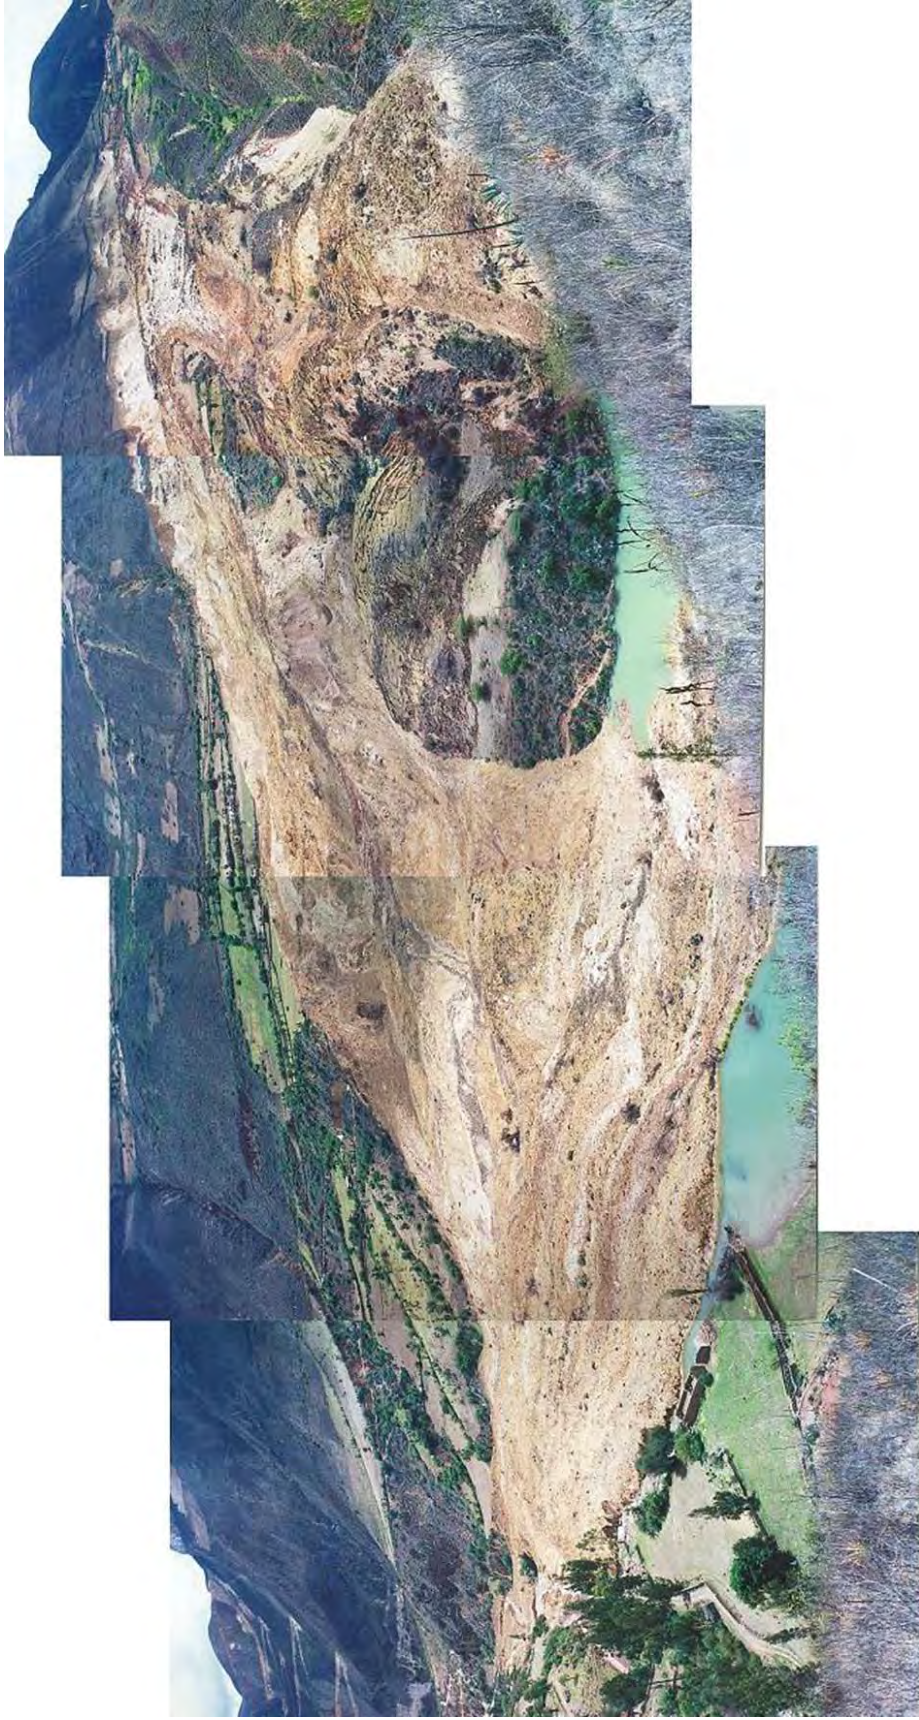
Fotografía 7.4 Vista panorámica del deslizamiento de Auyos-Asia, ubicado en la provincia de Patate. Se distinguen dos eventos: el área de embalse frente a Tollos y el grado de inestabilidad de la zona. Foto: W. Zavala, noviembre 2003.

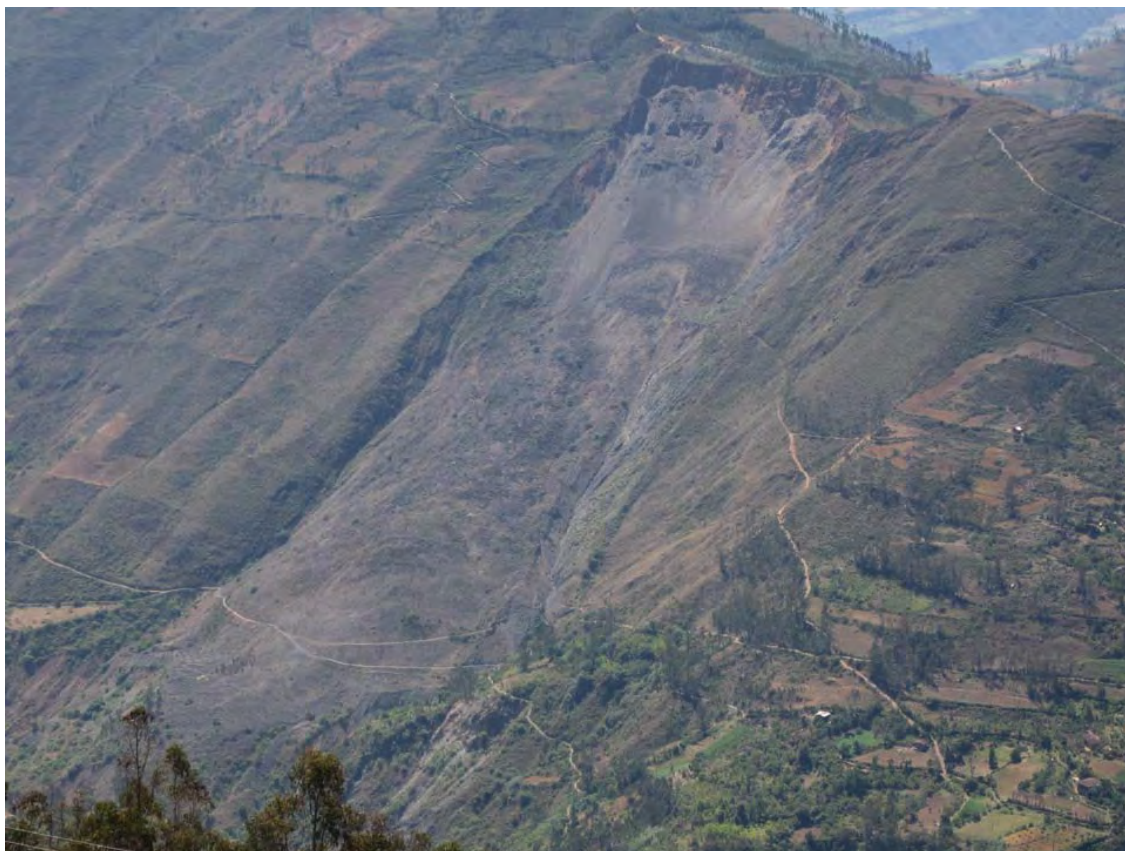
Fotografía 7.5 Deslizamiento traslacional, ubicado en el cerro Orcón, noreste del poblado de Charrat, provincia de Otuzco.

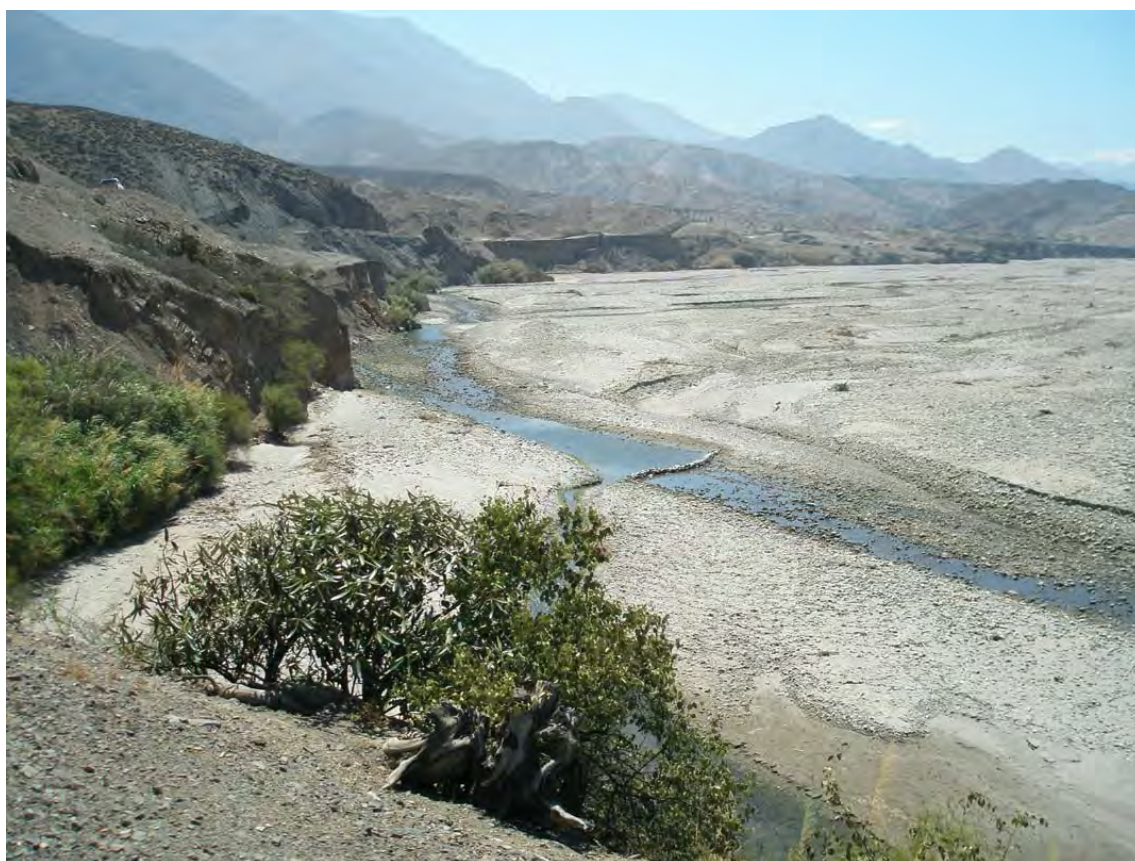
Fotografía 7.11. Erosión fluvial en la margen derecha del río Chicama. Afecta carretera afirmada Trujillo-Cascas.

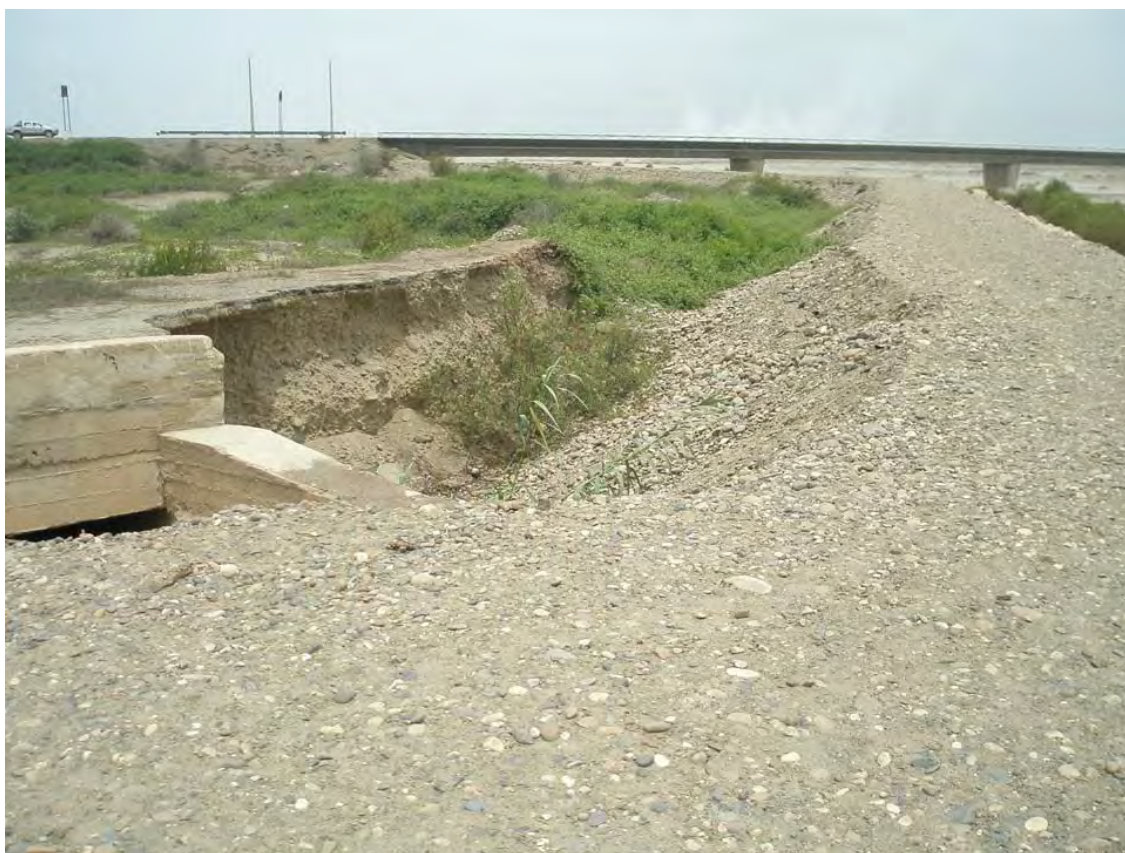
Fotografía 7.14 Erosión fluvial en la margen izquierda del río Chicama. Afectó la plataforma asfaltada de la carretera Panamericana Norte.

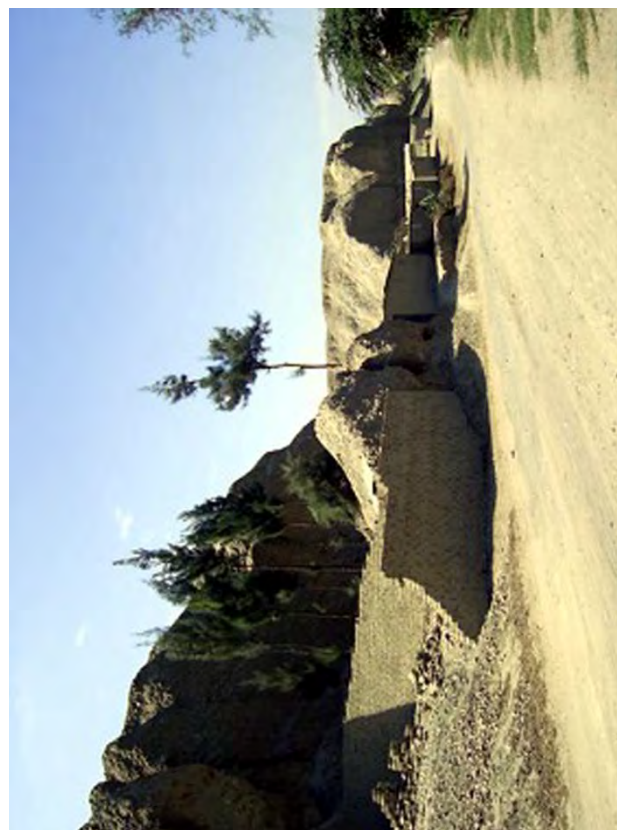
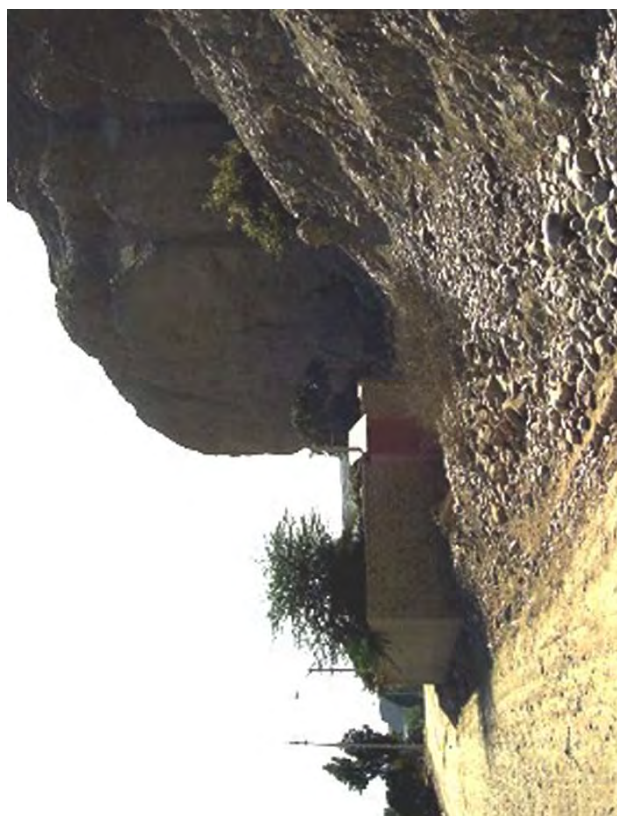
Fotografía 9.1 y Fotografía 9.2 Área susceptible a la ocurrencia de derrumbes desde acantilados conformada por material aluvial, sector de Faclo Grande, El Ingenio, Chepén-La Libertad.

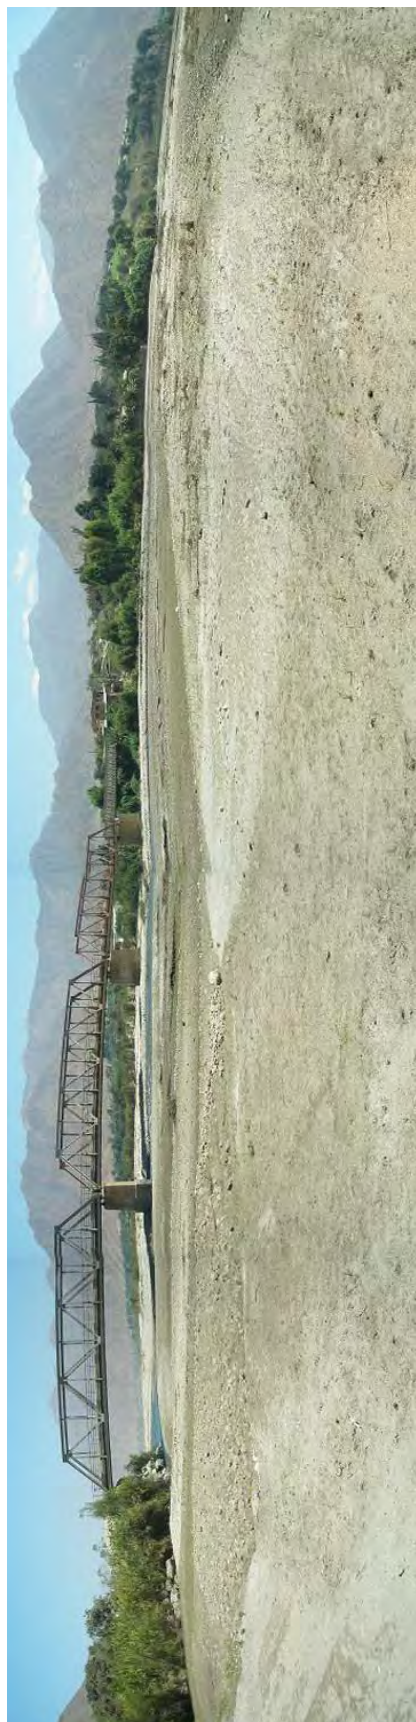
Fotografía 9.3 Área susceptible a erosión fluvial, ubicada en la margen izquierda del río Chicama, frente a Punta Morena, distrito de Chicama, provincia de Ascope..

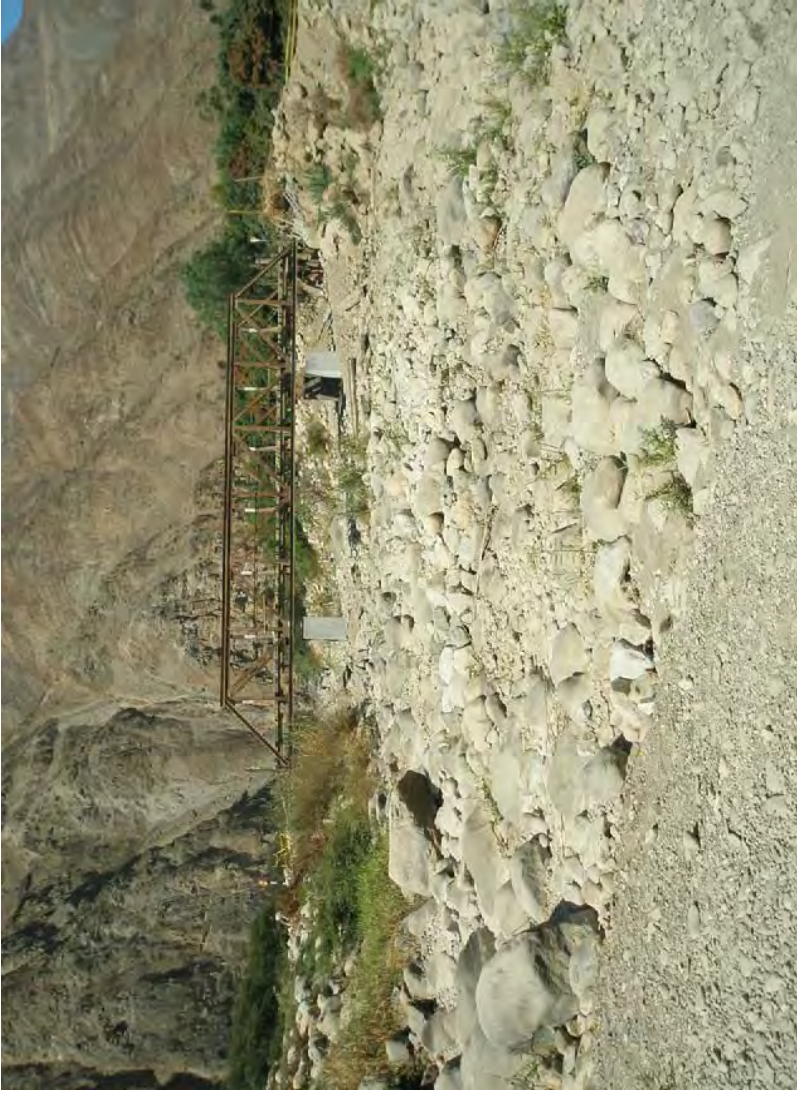
Fotografía 9.4 Área susceptible a inundaciones y erosión fluvial, confluencia de los ríos Cascas y Chicama. Se observan depósitos aluviales y fluviales compuestos por bloques de roca.

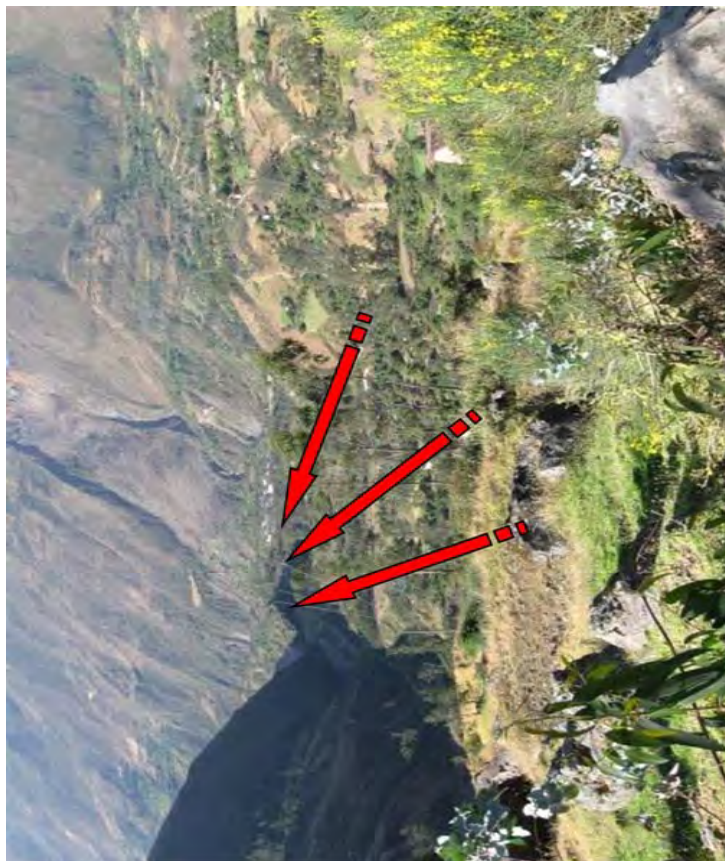
Fotografía 9.5 Deslizamiento-flujo en Charat. Se observan bloques de rocas de 3 m a 5 m de diámetro suspendidos en ladera.

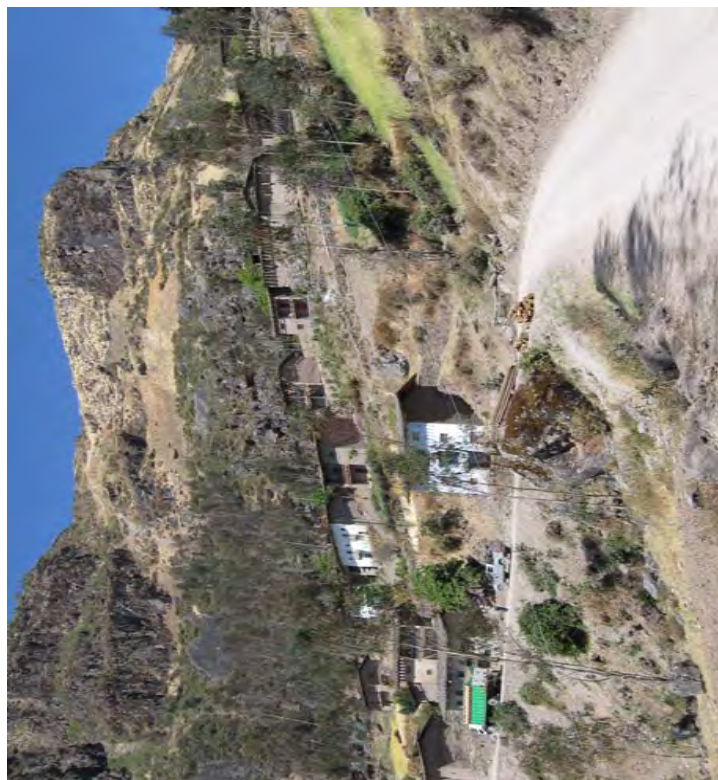
Fotografía 9.6 Derrumbe en la parte alta del caserío de Laclambay, distrito Charat, provincia Otuzco. También presenta caída rocas ocasionada por sismos.

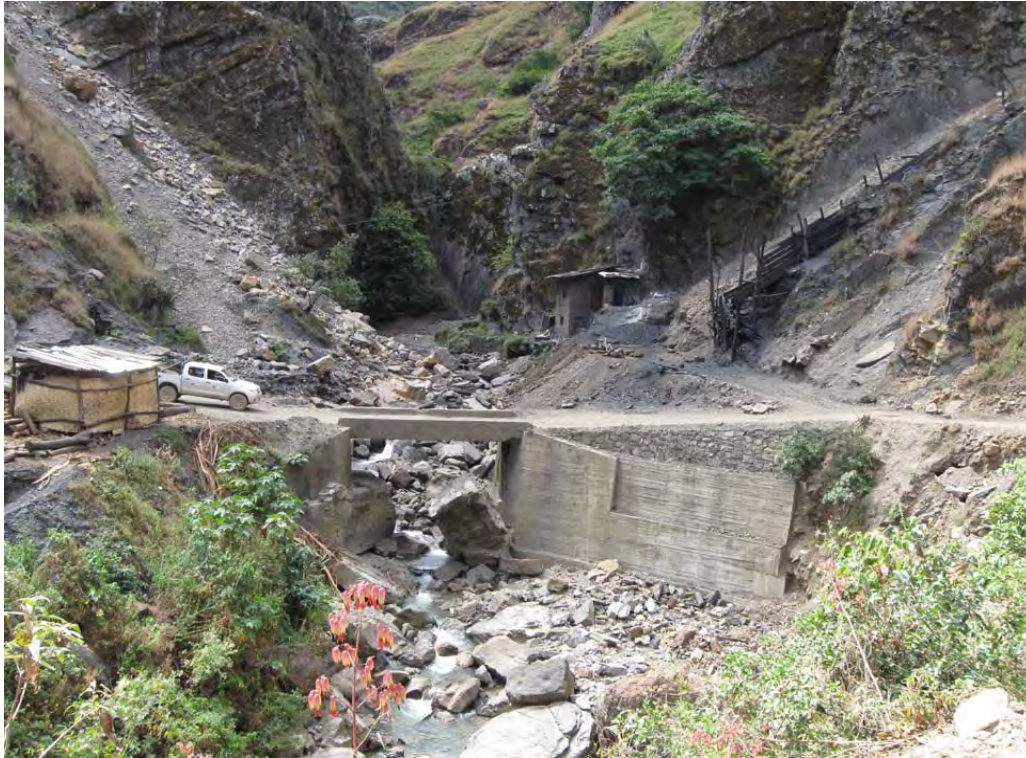
Fotografía 9.7 Derrumbe entre las quebradas Lirios y Ciénegos, distrito Huaranchal, provincia Otuzco. Afecta carretera de acceso a Huaranchal.

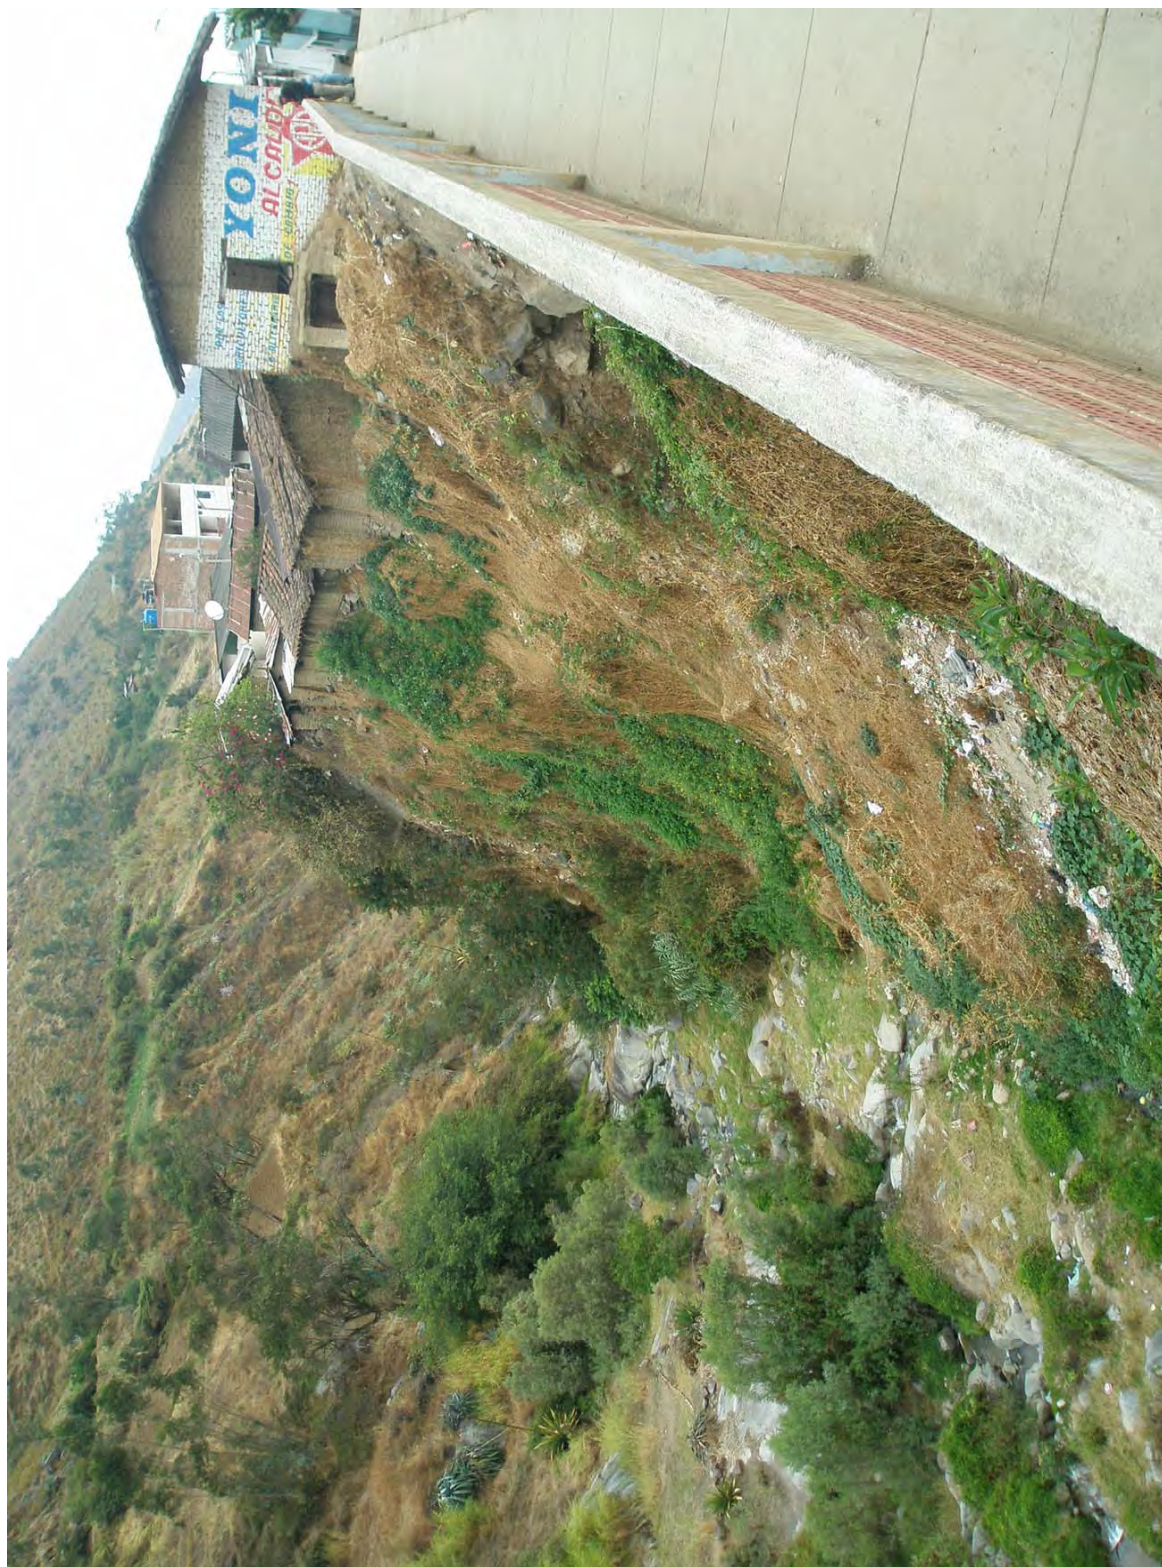
Fotografía 9.9 Erosión fluvial en la margen derecha de la quebrada La Cuesta, distrito La Cuesta, provincia de Otuzco. Podría afectar a viviendas ubicadas al borde de la quebrada. Las viviendas se encuentran ubicadas sobre depósito de derrumbe antiguo.

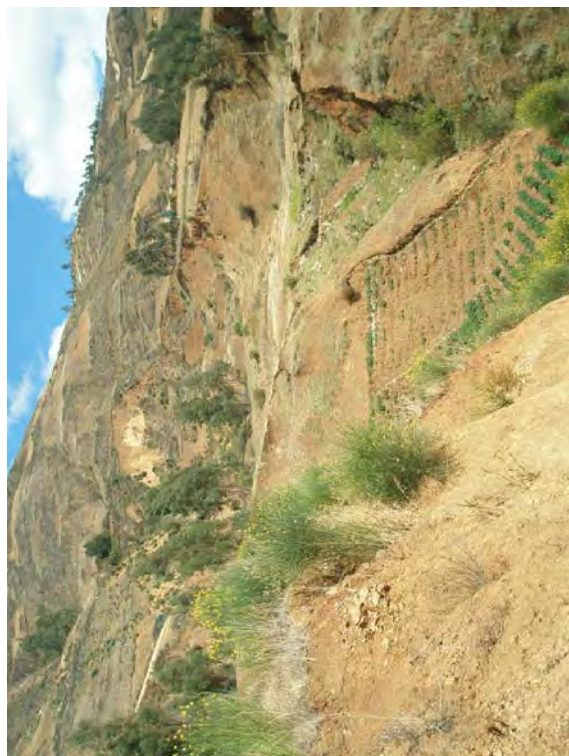
Fotografía 9.10 Deslizamiento rotacional activo en Chaga Pampa, distrito y provincia de Otuzco. En 1998, represso temporalmente el río Pollo.

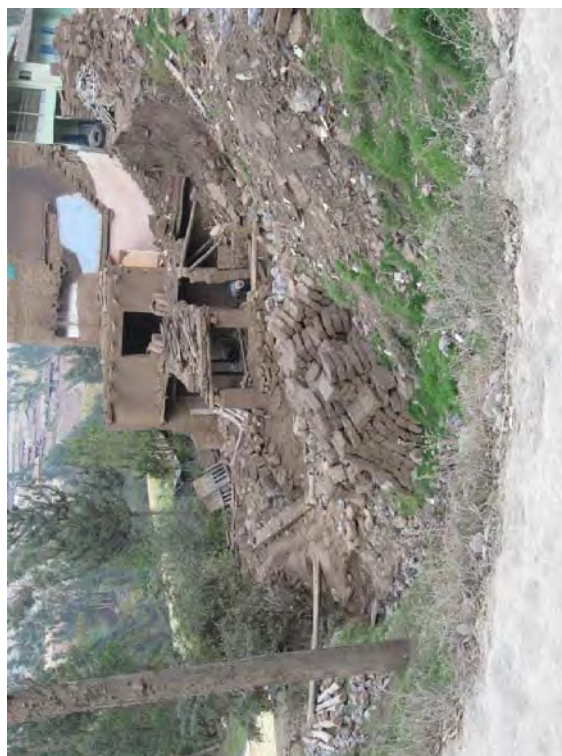
Fotografía 9.11 Hundimiento en San Benancio, provincia de Otuzco. Se observa dos viviendas colapsadas.

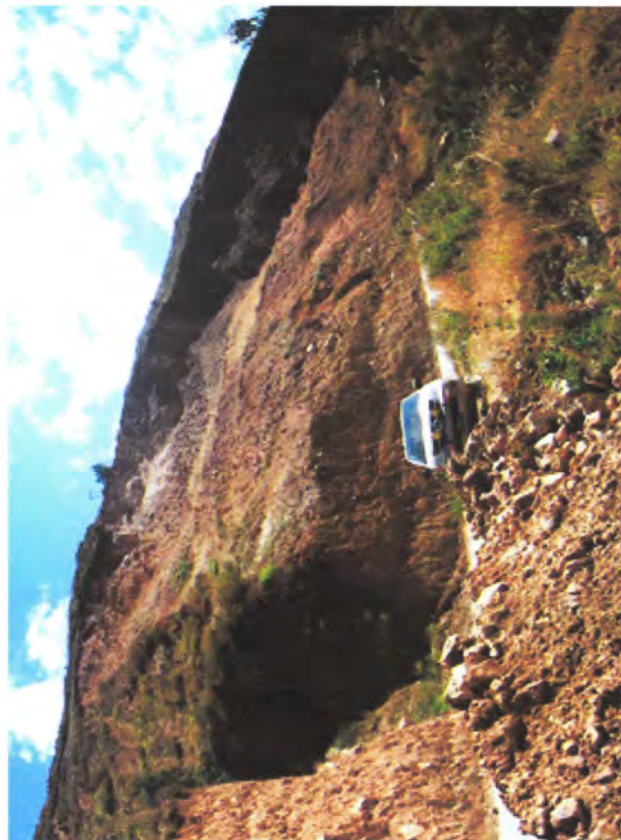
Fotografía 9.13 Deslizamiento rotacional en el km 34+100 de la carretera Trujillo-Huamachuco, distrito y provincia de Otuzco.

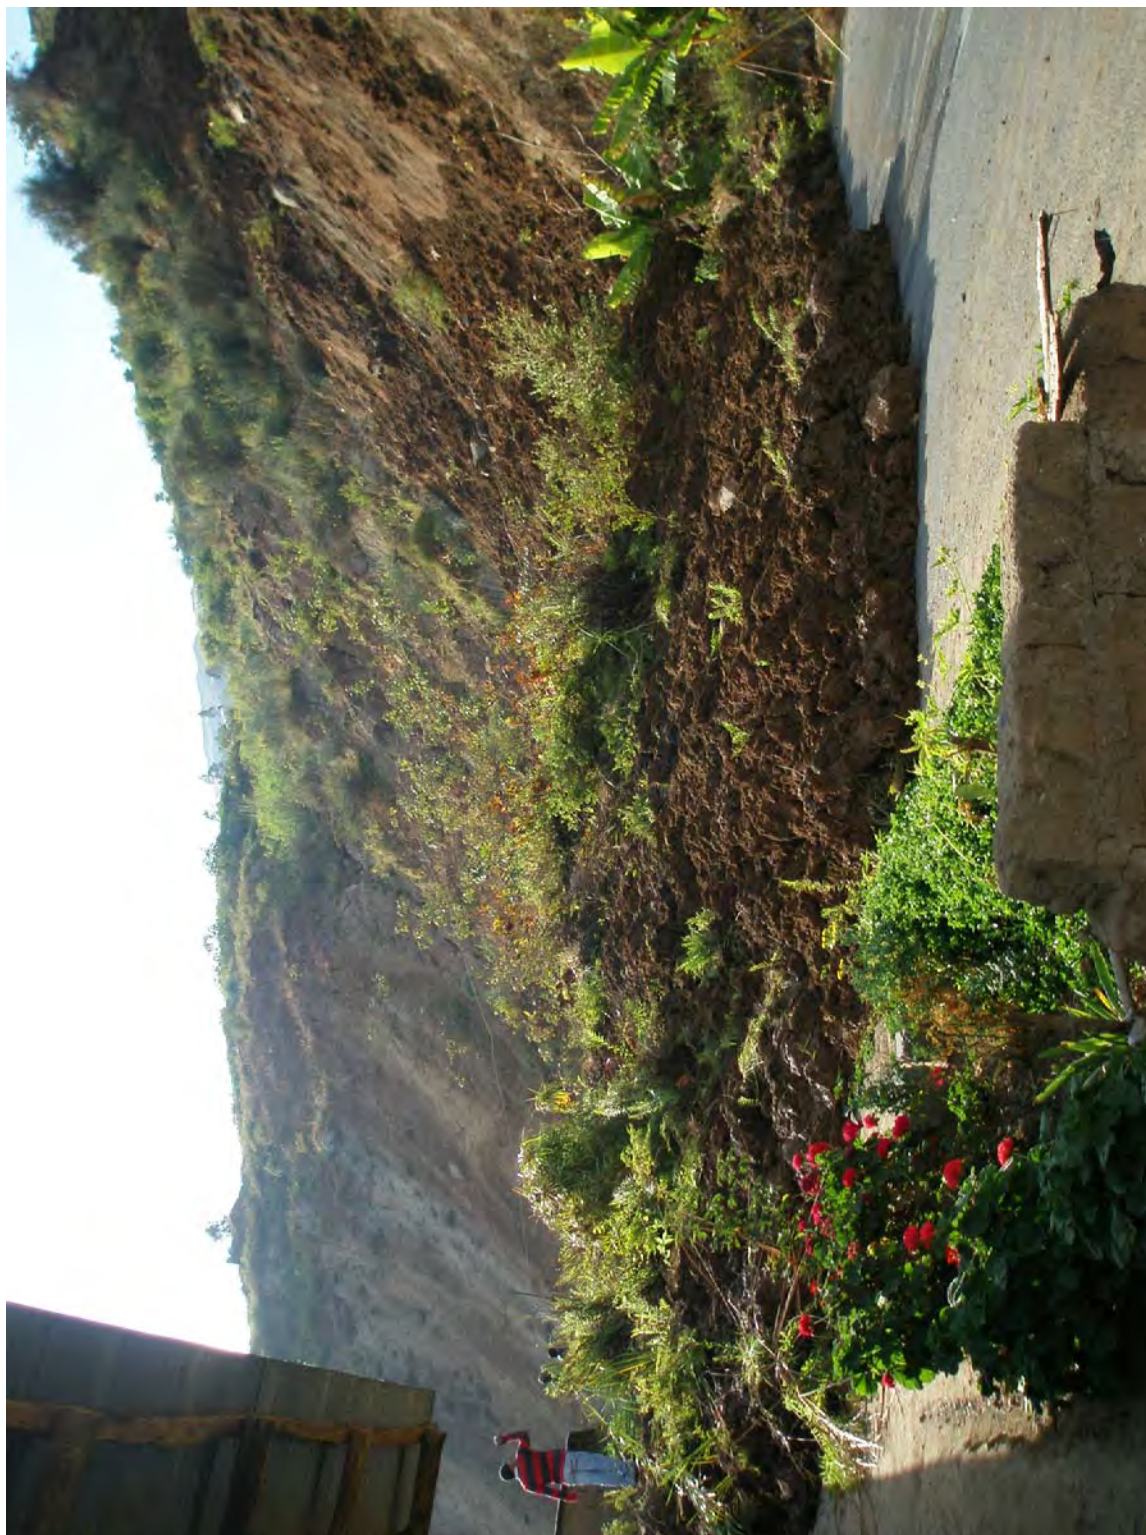
Fotografía 9.15 Deslizamiento en el talud superior de la carretera Trujillo-Otuzco, sector Plaza Pampa, distrito de Salpo, provincia de Otuzco.

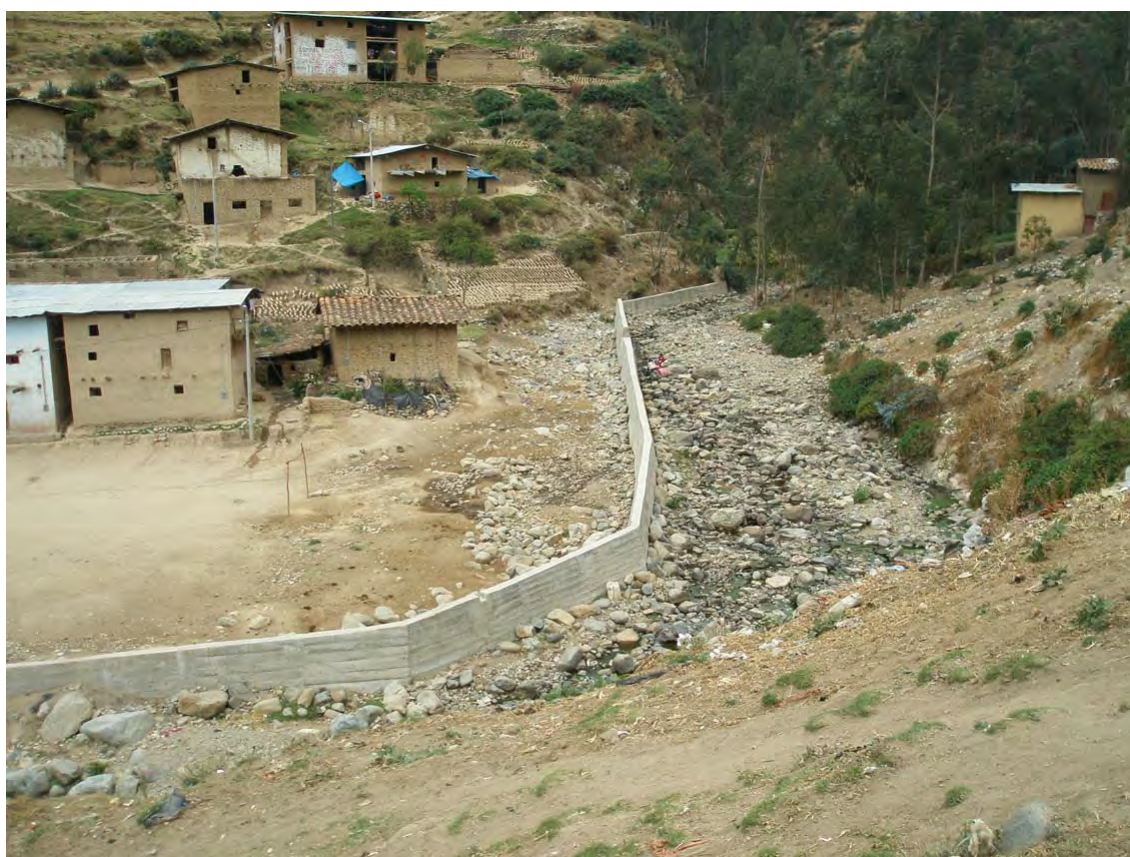
Fotografía 9.17 Área susceptible a procesos de erosión fluvial en ambas márgenes del río Santa Lucía, sector San Ignacio. Como medida de protección, se ha construido un muro de concreto que invade el cauce de río, el cual se debe modificar, ya que está sujeto a erosión y posterior colapso.

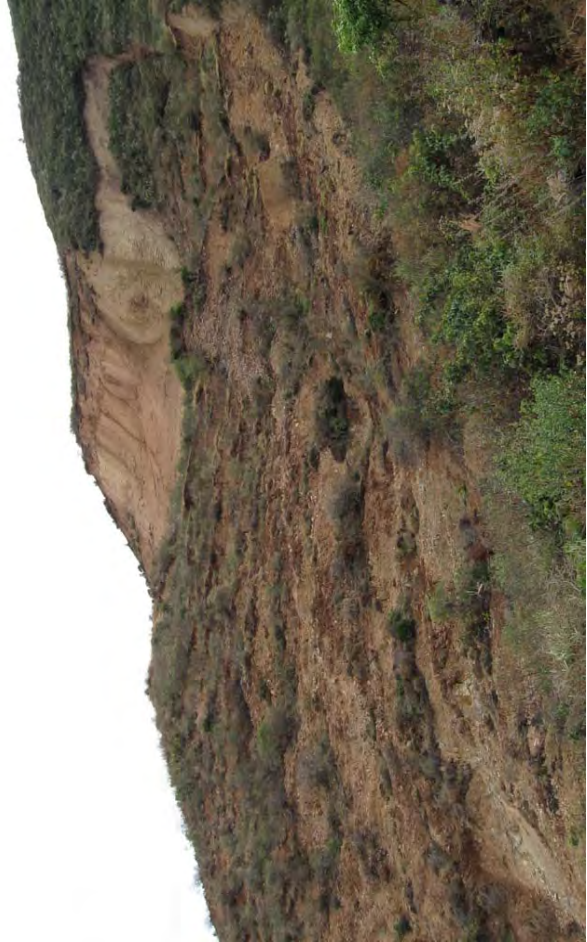
Fotografía 9.18 Escarpa de deslizamiento activo ocurrida en abril de 2008 en el sector del Alizo, distrito de Usquill, provincia de Otuazo. Podría afectar a viviendas del poblado Pampa Verde. (125531148, F371).

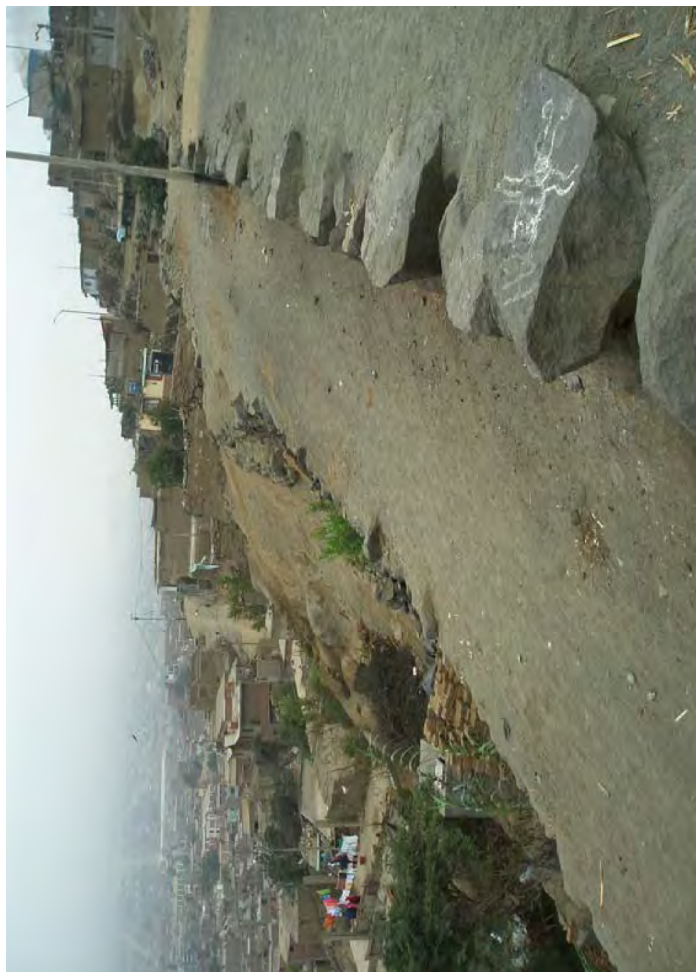
Fotografía 9.21 Área susceptible a derrumbe en caso de sismo, sector 2, el mirador de El Porvenir, distrito El Porvenir, provincia Trujillo.

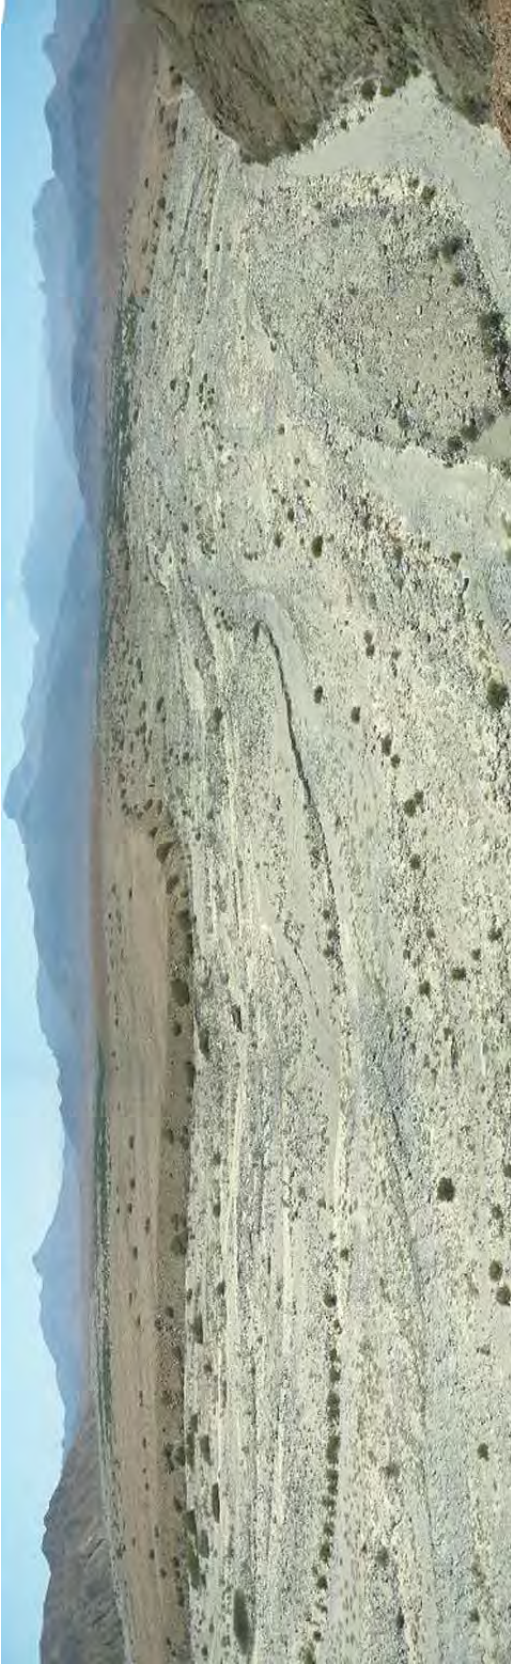
Fotografía 9.22 Flujo de déritos en la quebrada Palo Redondo, distrito de Chao, provincia Virú.

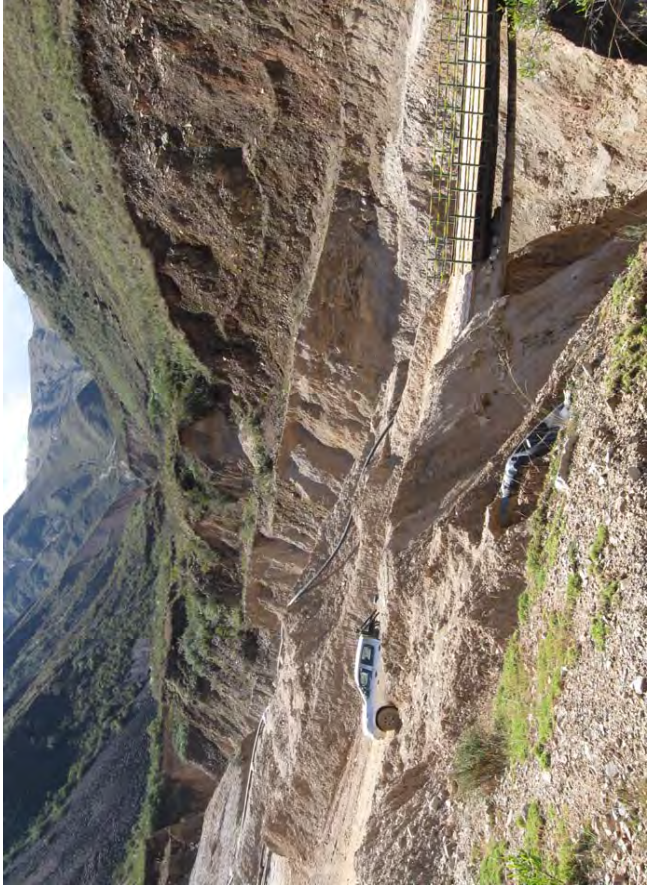
Fotografía 9.25 Erosión de laderas y derrumbes en la quebrada Potrero, distrito Angasmarca, provincia Santiago de Chuco.

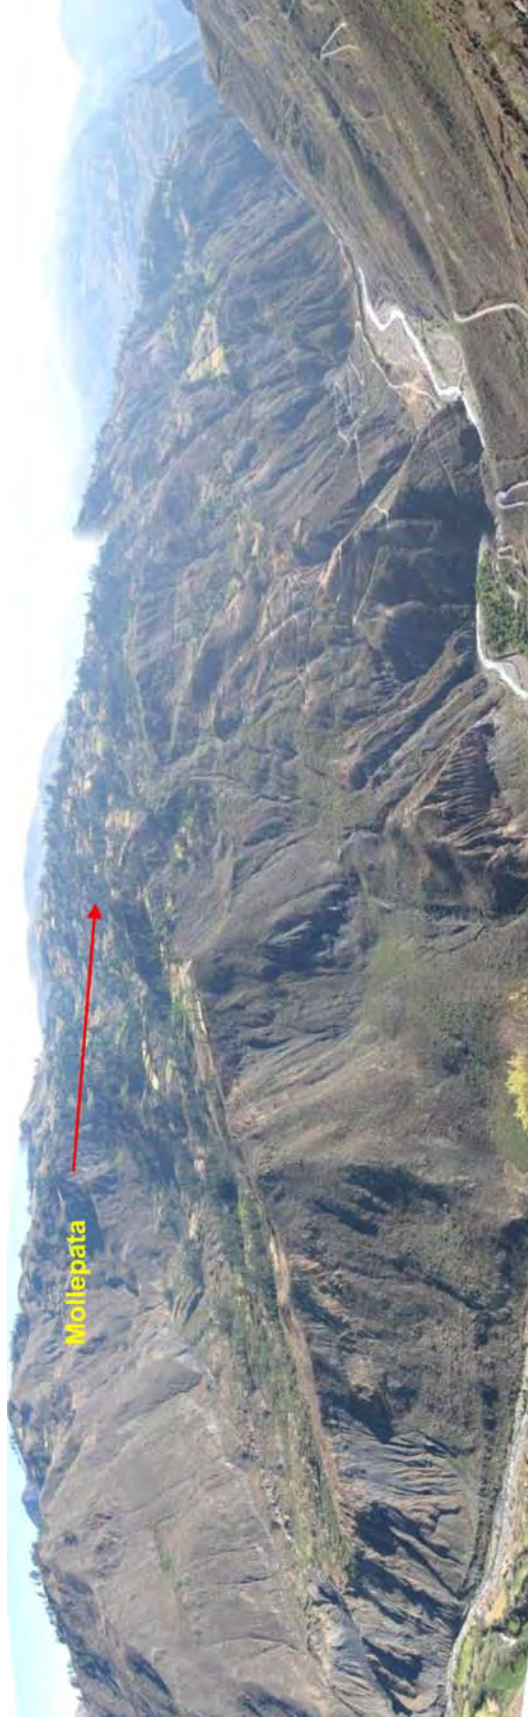
Fotografía 9.26 Vista panorámica de los movimientos en masa en la margen derecha del río Tablachaca, distrito Mollepata, provincia Santiago de Chuco.

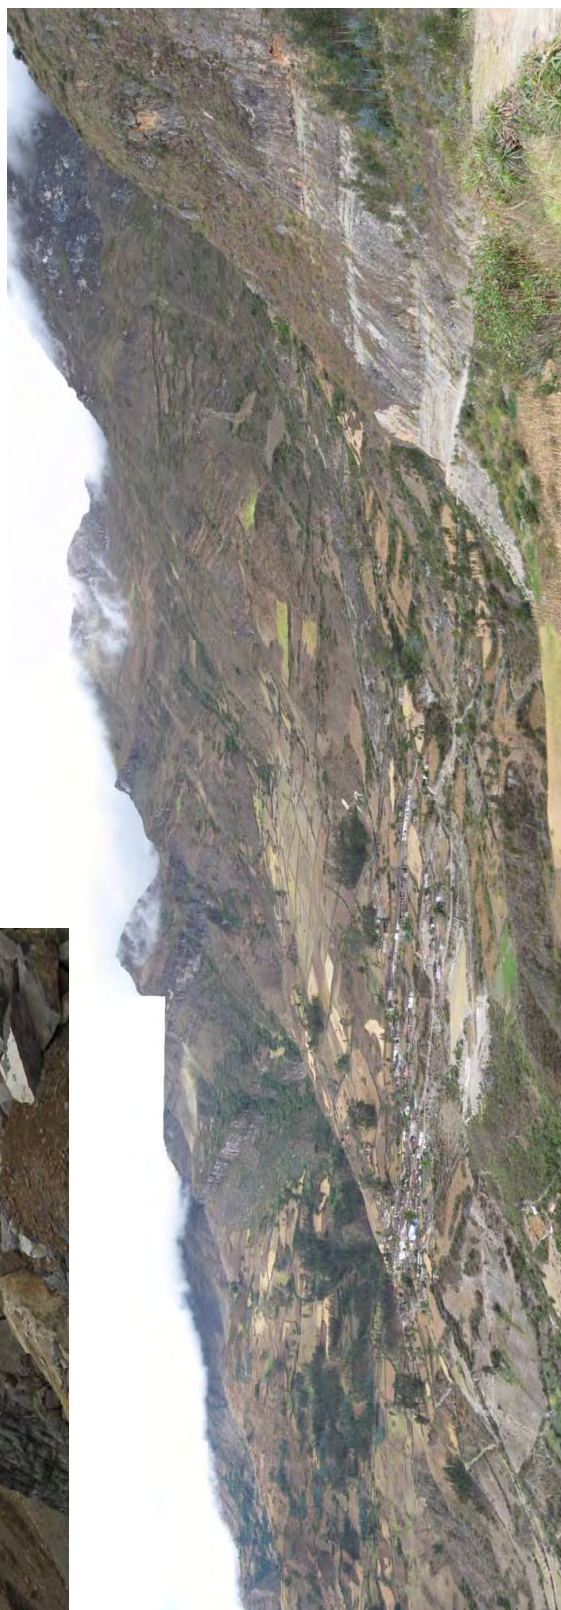
Fotografía 9.28 Vista panorámica del poblado de Sitabamba. Las viviendas están construidas sobre depósitos de avalancha y deslizamiento antiguo.

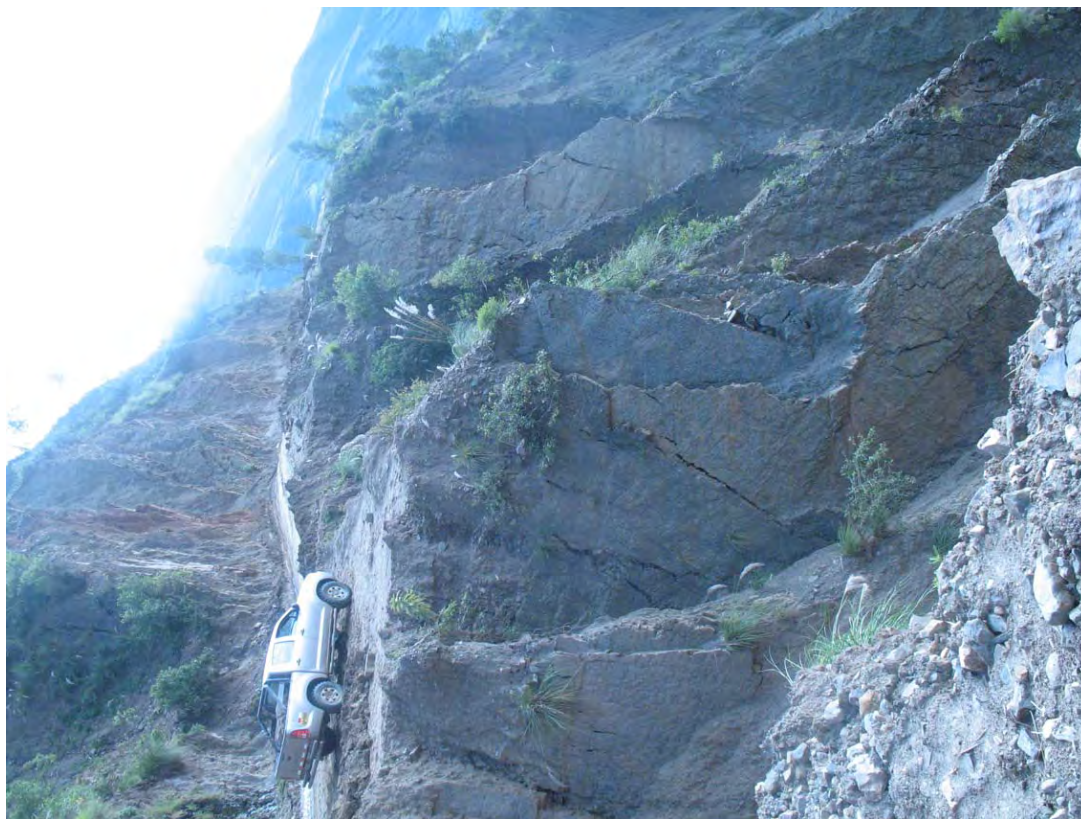
Fotografía 9.29 Vista panorámica de la erosión de ladera en el sector Potrerillo (quebrada Chivo).

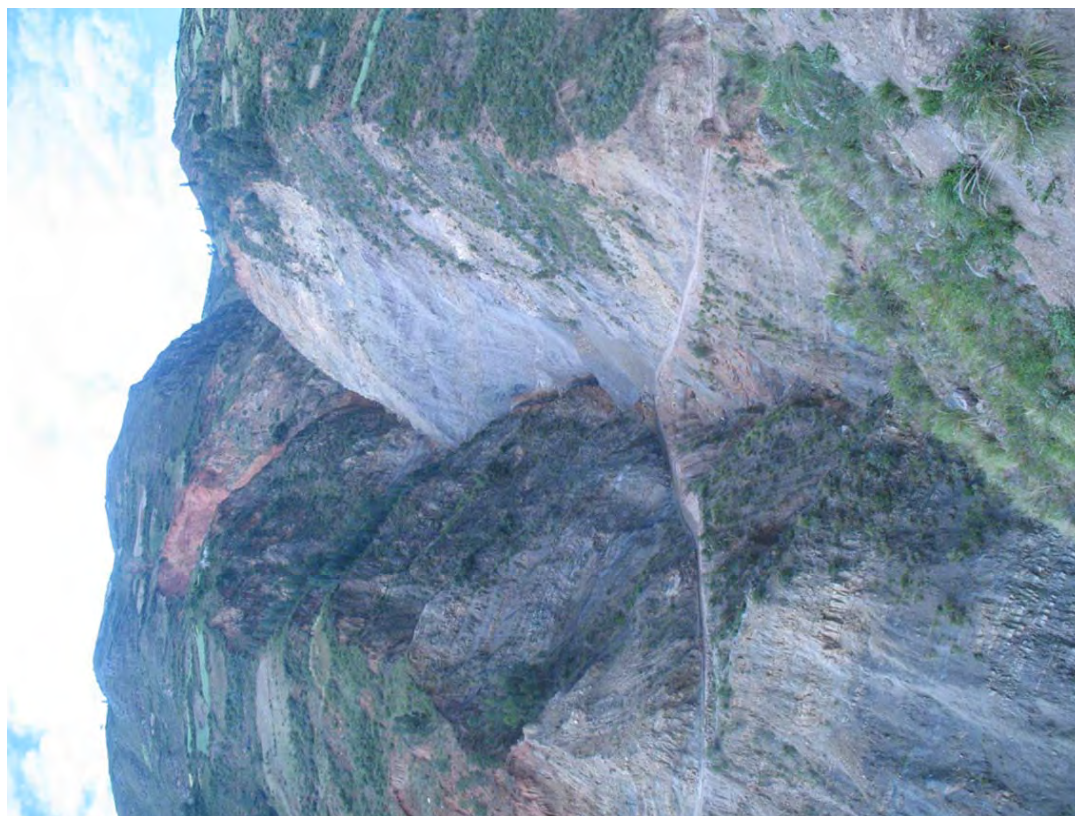
Fotografía 9.30 Talud susceptible a derrumbes, cuya pendiente es muy escarpada y presenta agrietamientos, sector Potrerillo (quebrada Chivo).

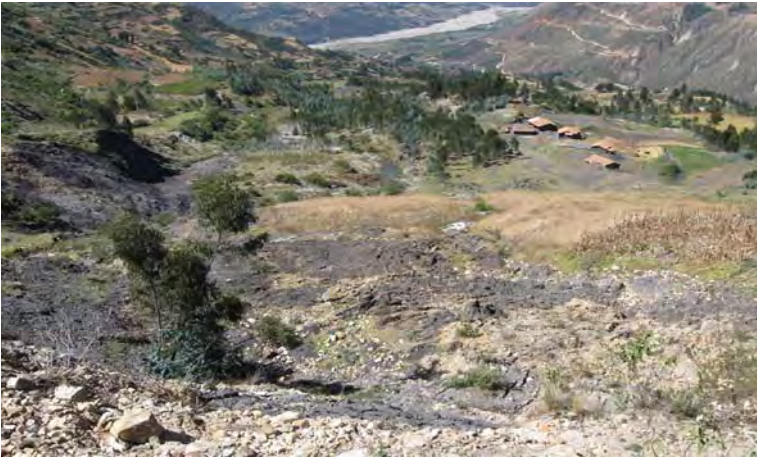
Fotografía 9.31 Reptación de suelos en el caserío La Colpa, distrito Huamachuco, provincia Sánchez Carrión.
