Instituto Geológico Minero
y Metalúrgico - INGEMMET

Riesgo Geológico en la Región La Libertad

Boletín N° 50 Serie C
Geodinámica e Ingeniería Geológica

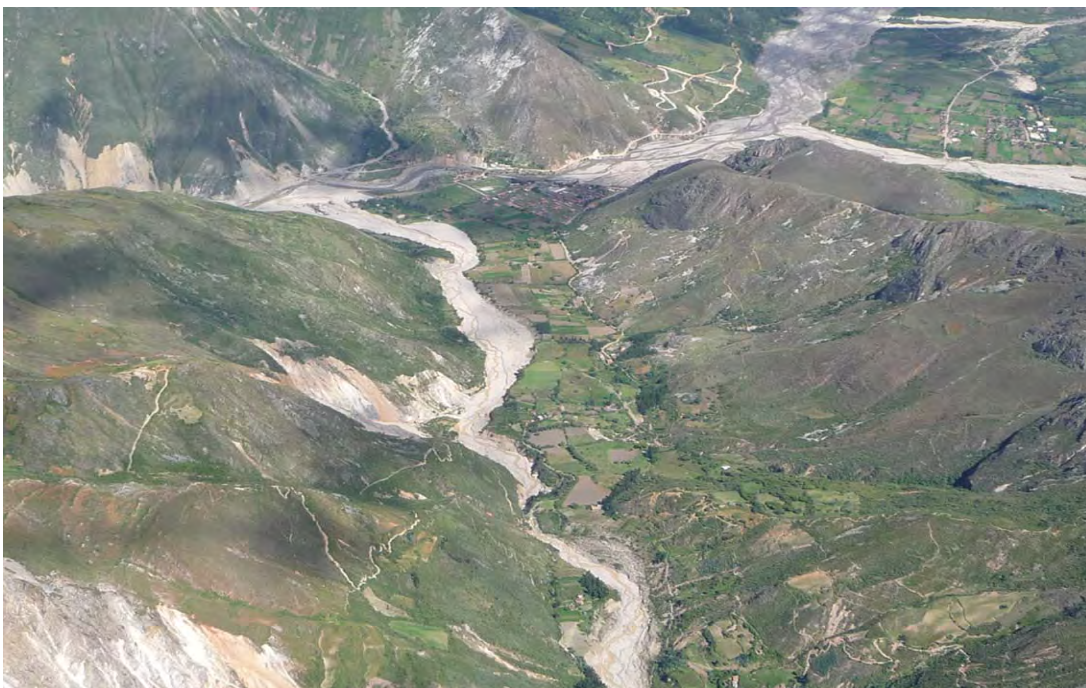
Fotografía 9.33 Deslizamiento en el km 25+670 de la carretera Huamachuco-Trujillo, provincia Sánchez Carrión.

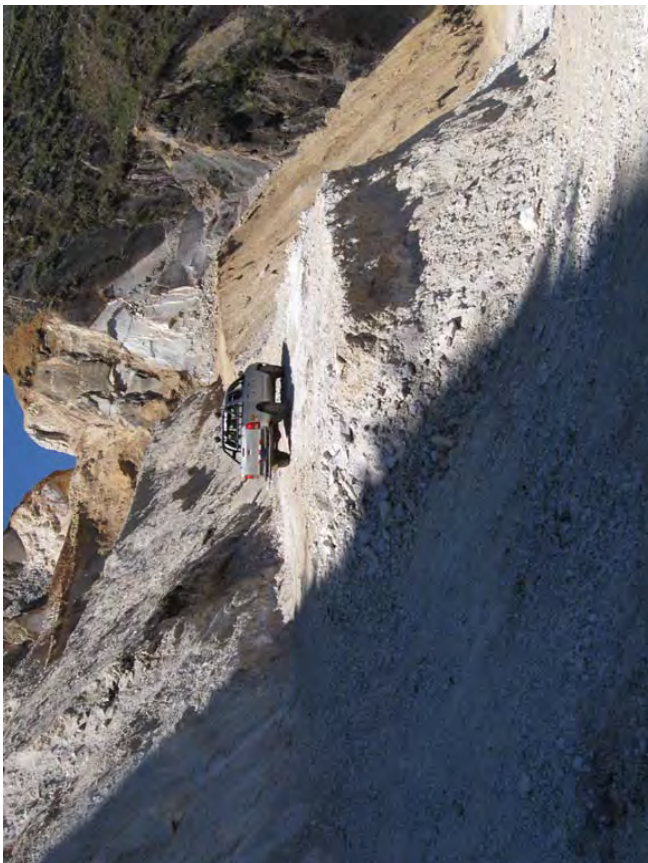
Fotografía 9.34 Área susceptible a derrumbe-flujo en la parte alta de Adaumas, distrito de Sanagoran, provincia Sánchez Carrión.

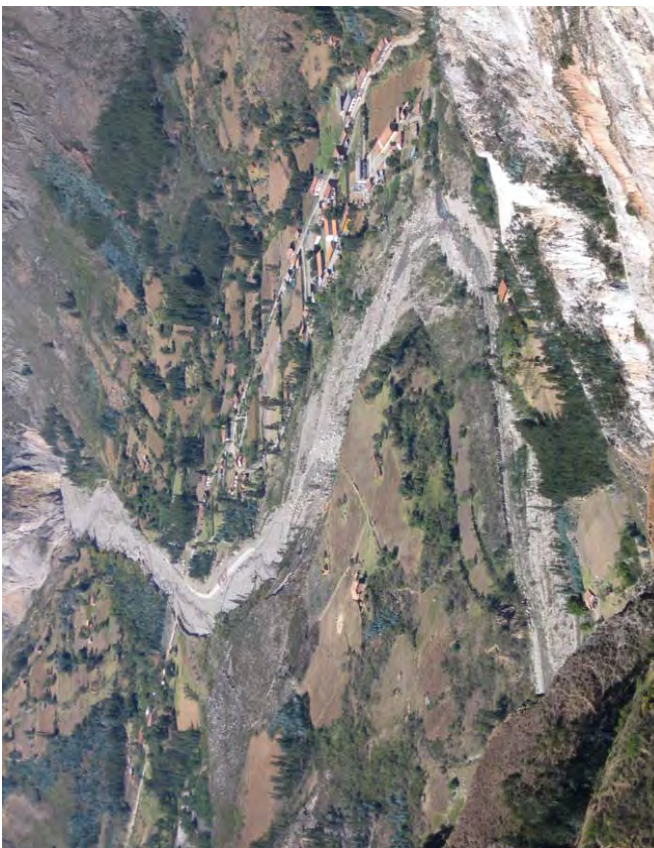
Fotografía 9.35 Área susceptible a inundaciones y erosión fluvial, poblado de Sanagoran, provincia Sánchez Carrión.

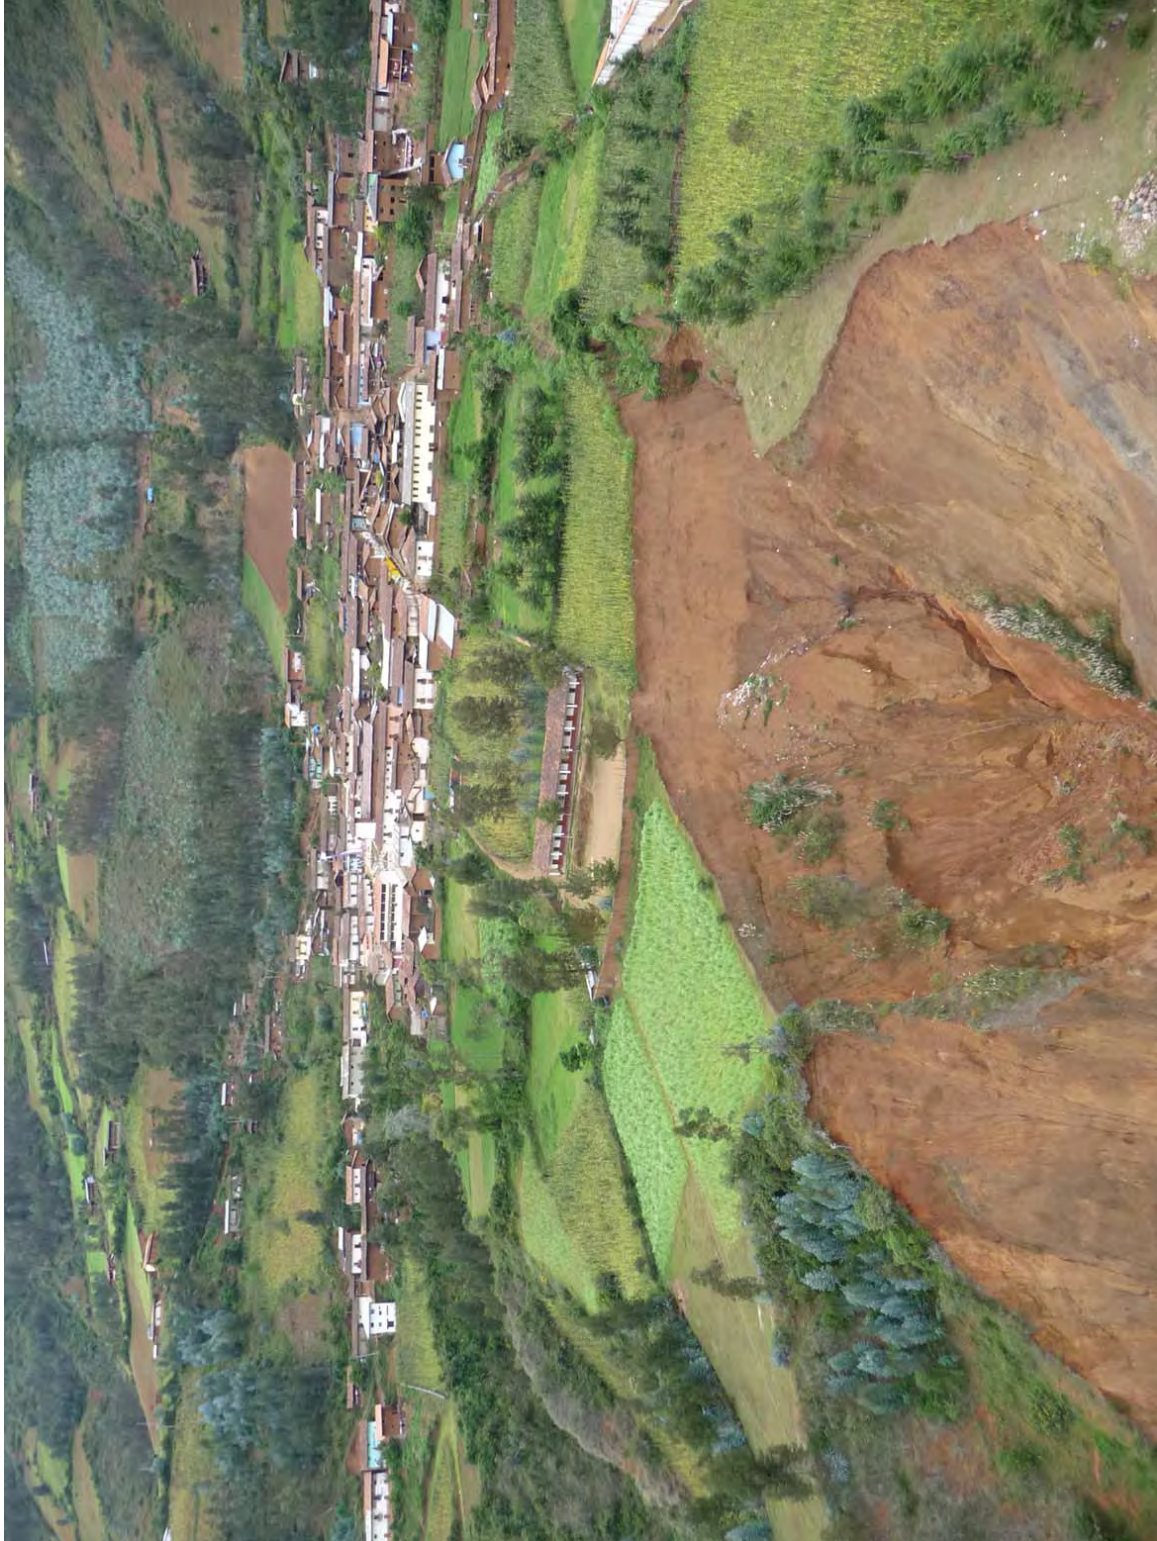
Fotografía 9.36 Erosión en cárcava en Sartimbamba, provincia Sánchez Carrión.

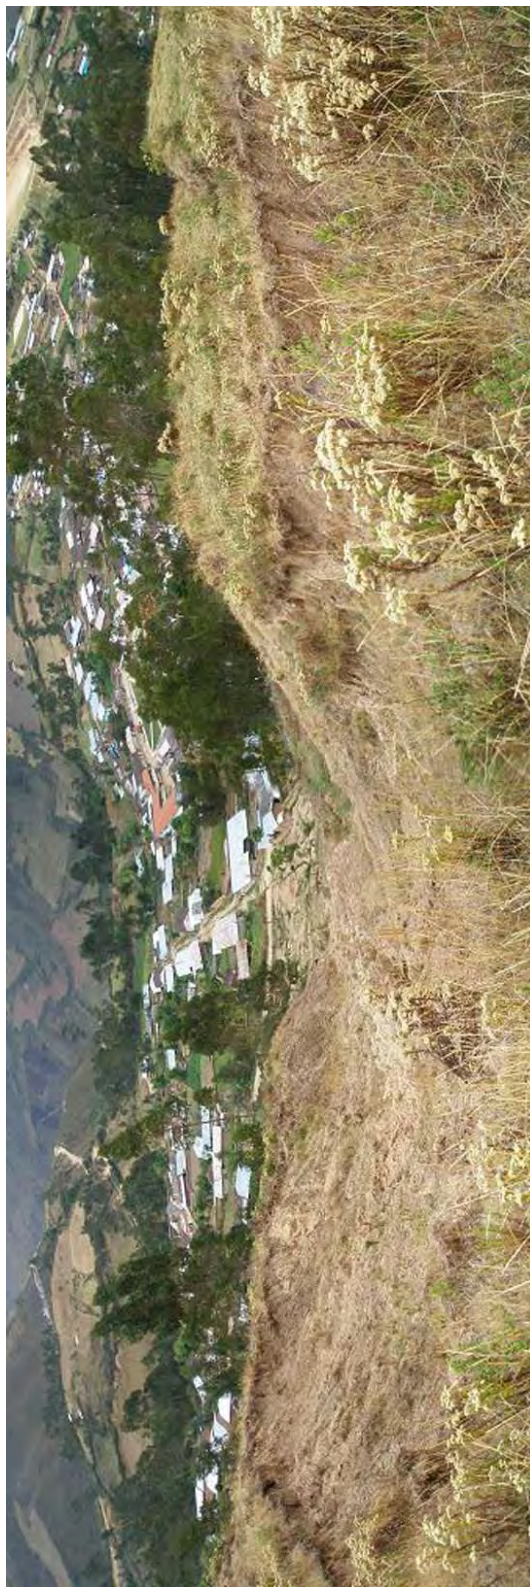
Fotografía 9.37 Escarpa de deslizamiento activo en el sector de Uchumarca, provincia Bolívar.

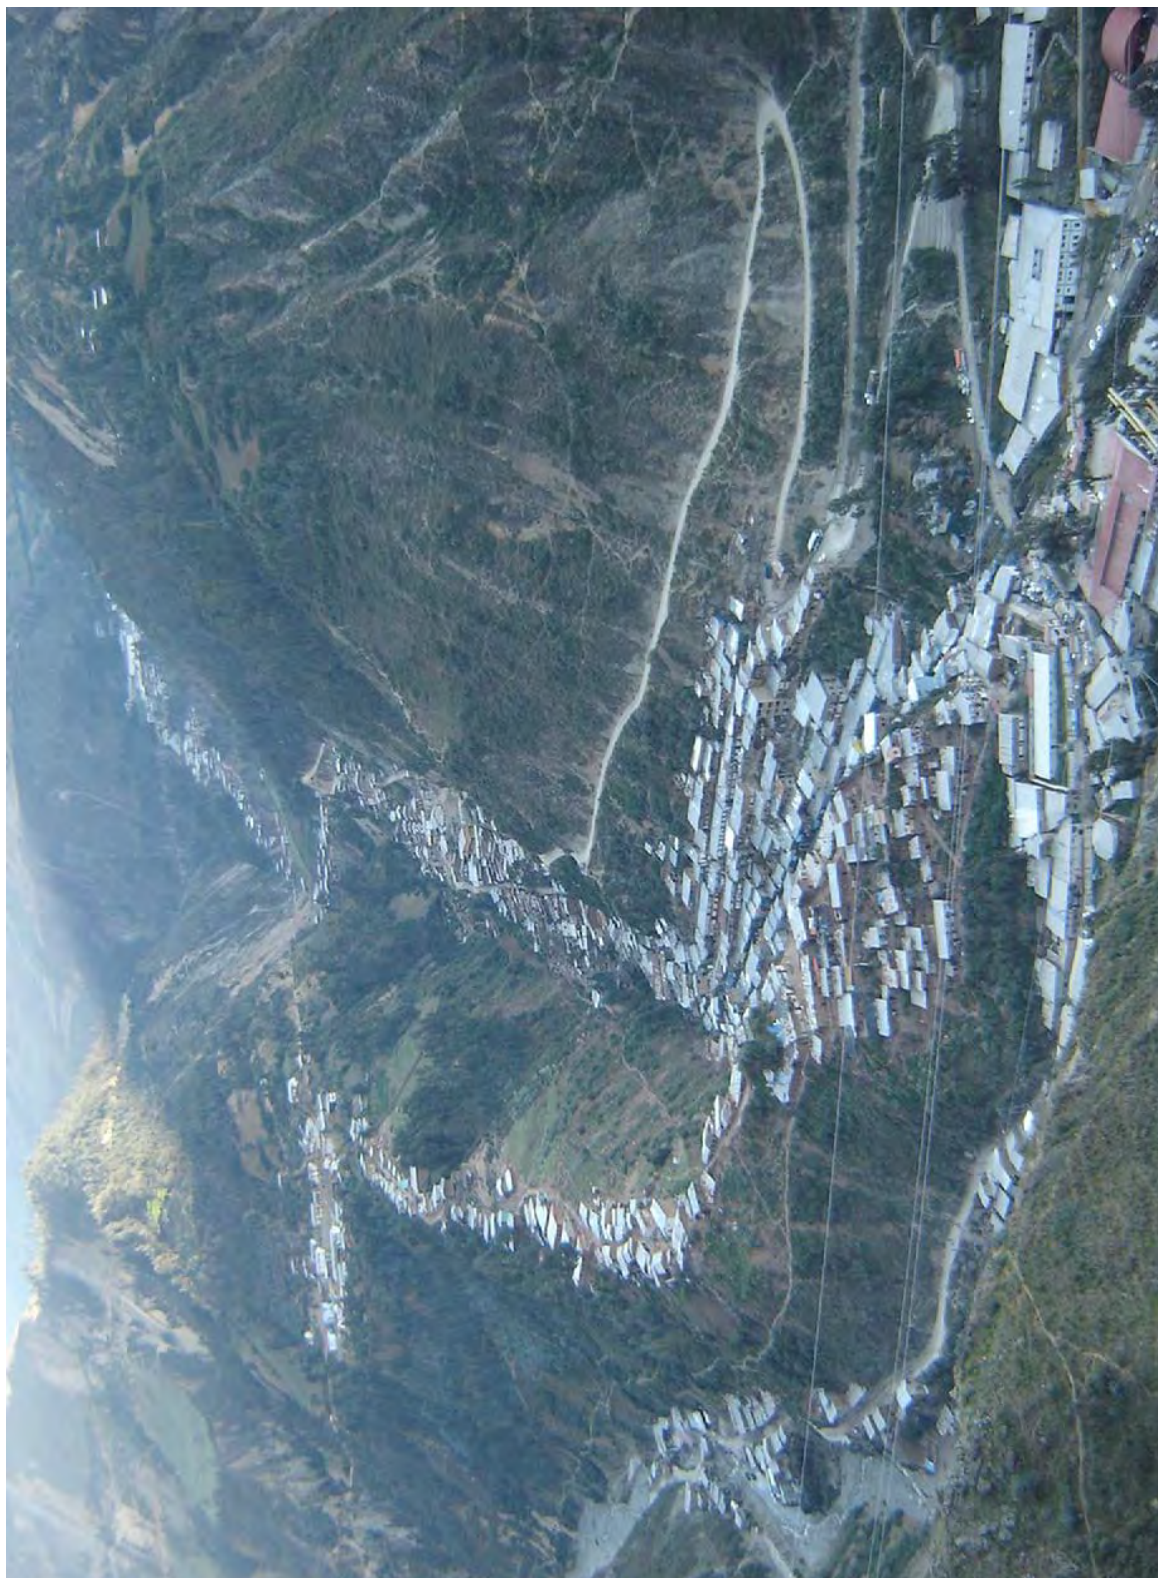
Fotografía 9.38 Vista panorámica de los sectores de Parcoy Retamas (centro minero). Área susceptible a la ocurrencia de flujos y derrumbes. Las viviendas se encuentran construidas dentro del cauce de la quebrada Patacochoa.

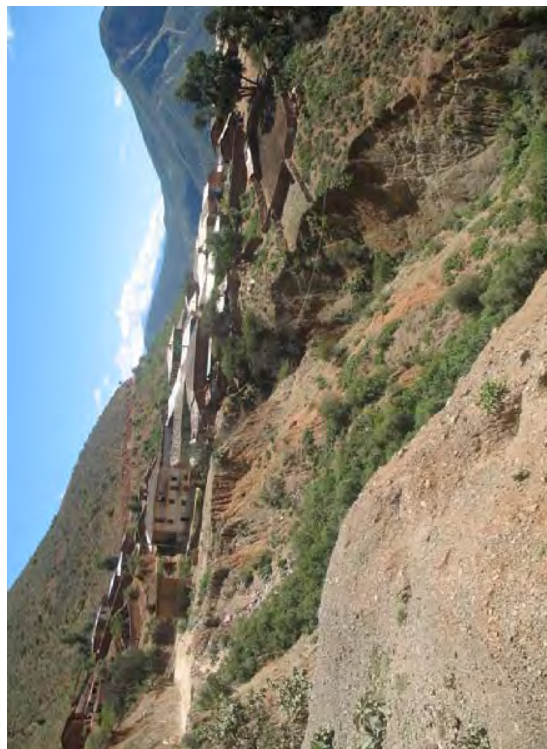
Fotografía 9.39. Erosión de laderas en Bella Aurora, distrito Parcoy, provincia Pataz.
