PARROQUIA DEL SANTÍSIMO CRISTO DE LA PROVIDENCIA:

ESTUDIO DE LAS VARIACIONES ARTÍSTICO-ESTRUCTURALES PRODUCIDAS A LO LARGO DE SU HISTORIA

VIRGINIA GARCÍA ORTELLS

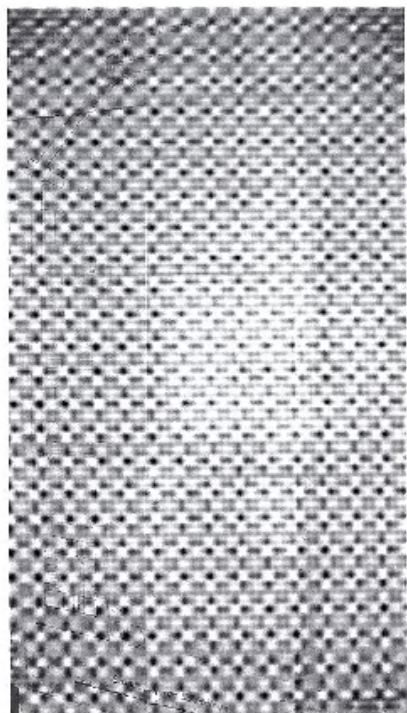
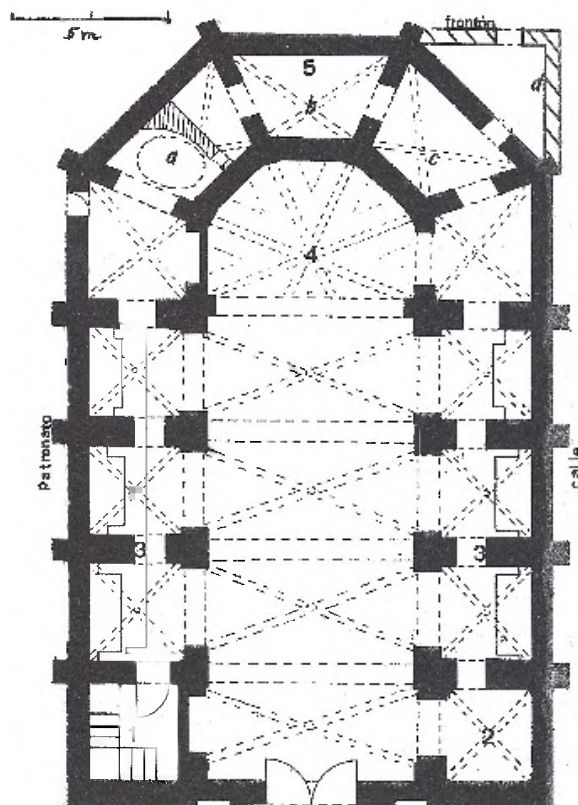
Análisis del croquis acotado (Figs. 3 y 4)

1) *Torre izquierda*, finalizada por Antonio Martorell en 1916: Actualmente se accede a ella a través de una puerta situada en la nave lateral. Sin embargo, en la planta realizada por Antonio Ferrer, el acceso era di-

recto por la nave principal. El antiguo plano resultaría más coherente, ya que la *escalera* (angular a la italiana) estaría encarada hacia la nave central. En la actualidad ese vano está tapiado por un muro de ladrillos macizos de fácil distinción en el interior de la torre.

2) *Torre derecha*: Al igual que en la torre izquierda, su acceso original a la planta baja se encontraba en la nave central. Este vano no se ha tapiado, pero en el plano de 1997 se aprecia que se añadió otra entrada por la nave lateral. La ventana ojival que servía de iluminación interior, se tapió en la postguerra con un amasijo de cemento al exterior, en el que aparece inscrito: "CAÍDOS POR DIOS Y POR ESPAÑA".

3) *Contrafuertes*: En la planta de 1997 aparecen más anchos al interior que al exterior, esto es porque poseen una gruesa y alta moldura (unos 1,50 m de alto) que ensancha la basa. De esta moldura carecen los muros de las torres y los de la girola.

4) *El presbiterio*: Se ha eliminado cualquier ornamentación interior que, en principio, pudiera tener.⁶ Se sabe que estaba adornado por una vidriera de colores con las insignias de la Pasión, obra del cincelador don José Boix, pero nada queda de esta obra, destruida durante la Guerra. Actualmente todavía se conserva, aunque tapiado, el pasadizo que conectaba mediante una trampilla superior, el deambulatorio con la parte posterior del Cristo, para poder cogerlo sin dificultad el día de la procesión (en las fiestas de mayo).

a) En esta sección, que según el plano de 1900 estaba concebida para albergar un altar, se hizo en el año 1940 una "*capilla de la Comunión*". Para ello se ensanchó considerablemente el vano, construyéndose un paramento de cemento hacia la mitad del tramo. Lo único que verdaderamente se ha conseguido es eliminar el "*todo homogéneo y armónico*"⁷ característico del eclecticismo, creando un fuerte efecto antiestético, ya que se han eliminado los nervios de la bóveda de la cubierta y, en su lugar, se ha colocado un proyecto de cúpula elipsoidal que no muestra ningún ápice de destreza.

b) En esta zona aparece una puerta que da al *Patronato*. Está anexo a la iglesia, aprovechando en su totalidad el muro de la izquierda y conservando incluso la proyección exterior de los contrafuertes. Por lo que no ha sido impedimento para medir el grosor de los muros.

c) Se trata de la Sala Capitular, donde se observa que los vanos de acceso son más estrechos que los de la planta de 1900.

d) Esta zona es la utilizada como *Sacristía*. Es la más afectada por la humedad, por la obstrucción del sistema de desalajo de las aguas de lluvia.

e) *El muro* del patio exterior está delineado en planta con paralelas en 0,8 para que no existan errores de interpretación. Si se hubiera coloreado todo de negro hubiera parecido una prolongación de las paredes de la iglesia, sin embargo es un añadido. Por lo que, tanto desde el interior como del exterior del patio, se advierte la diferencia entre lo que son los contrafuertes de la iglesia y lo que es el muro.

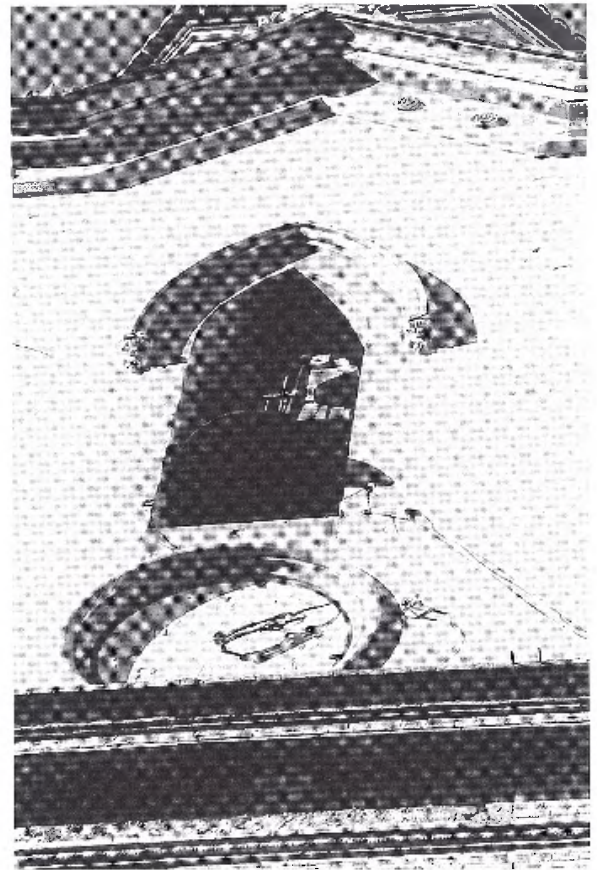
Fig. 6. Reloj y campana de la torre. Estado actual. 27-12-1997.

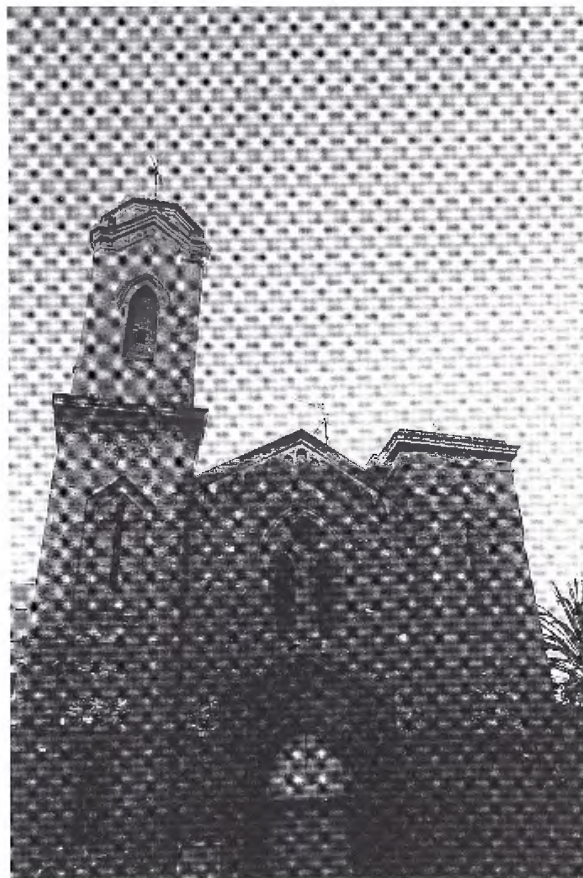
Fig. 8. Fachada principal de la iglesia. Estado actual. 27-12-1997.

Durante el año 1945 se llevan a cabo importantes obras, destacando la *reforma del campanario*. Su te-

chumbre fue destruida durante la Guerra y, como su reconstrucción era muy costosa, se realizó un nuevo proyecto a cargo del arquitecto don *Vicente Valls* (Fig. 8).

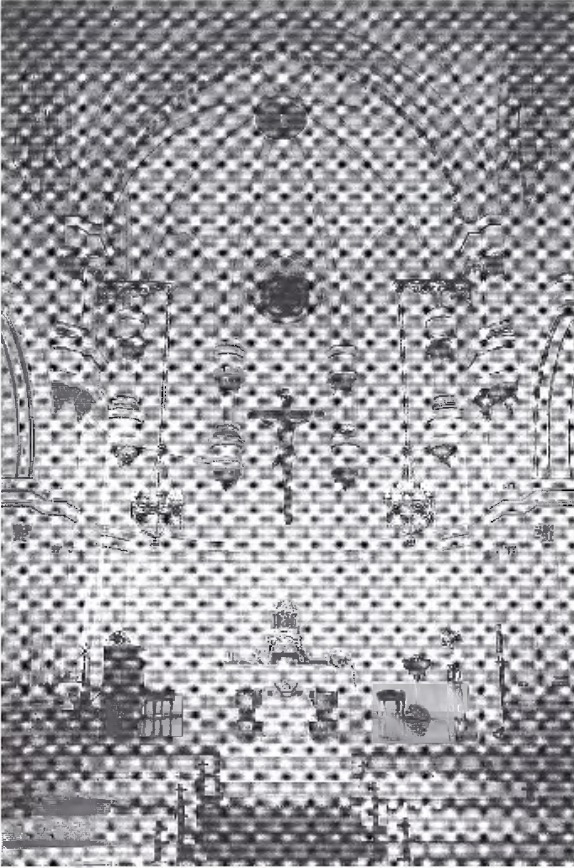
La base del *presbiterio*, construido sobre los años 60, estaba constituida por un armazón de madera, lo que ocasionó la aparición de ratas. Por este motivo, alrededor del año 1985 se construyó uno nuevo de mármol, aprovechando los escalones de acceso ya existentes. En esta reforma también se eliminó la barandilla de metal y la hornacina del Cristo, dejándolo al aire libre (Fig. 11).

Fig. 11. Presbiterio. Estado actual. 27-12-1997.
