PRACTICA SUPERVISADA

**ASISTENCIA EN LA DIRECCIÓN DE**

**OBRAS DE DESAGÜES CLOACALES**

**Autor:** Moises Alejandro Yadón  
**Tutor:** Ing. José Antonio Li Gambi  
**Supervisor Externo:** Ing. Juan Carlos Cáceres  
**Entidad Receptora:** INST'ALL SRL

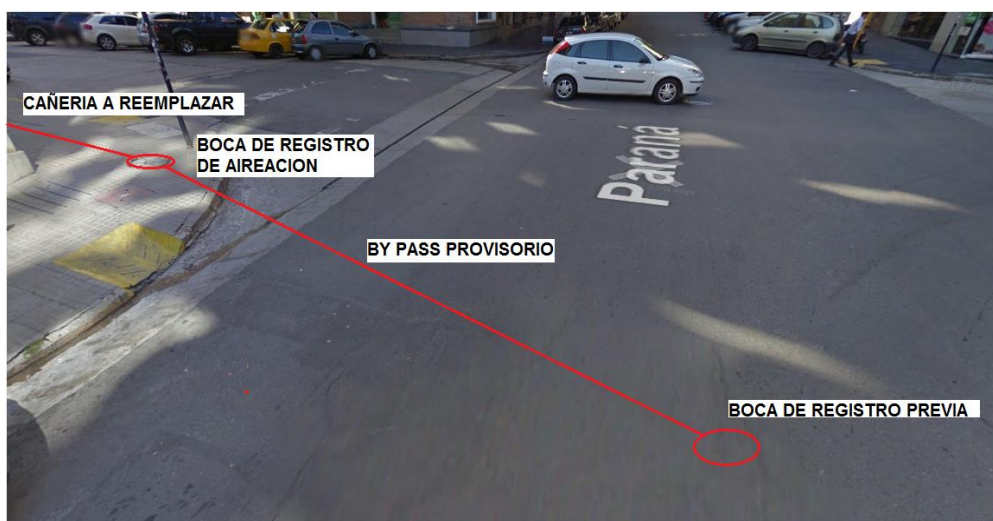
De manera provisoria y antes de dar la solución definitiva que es la obra ejecutada por INST'ALL SRL, la Municipalidad ejecutó una Boca de Registro sobre la calle Paraná siguiendo la línea de la colectora que recorre dicha calzada y desde ahí realizar el by pass desde la cámara de aireación que se veía rebalsada por el refluo y así aliviar descargando sobre la cámara nueva. Esta descripción se esquematiza en la Figura 3.3, donde se observa también la vereda donde se encuentra la cañería reemplazada.

**Figura 3.3: By pass provisorio**

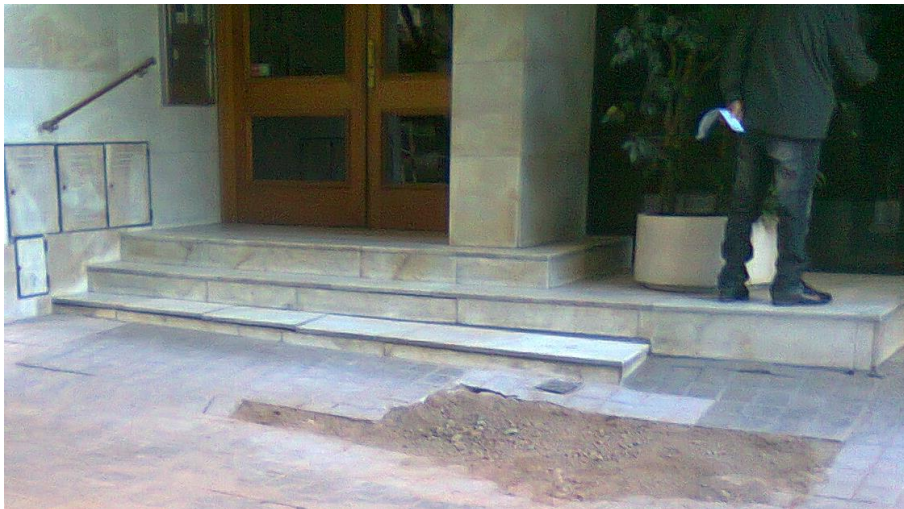
En la Figura 3.4 se observa las fachadas de los edificios más afectados y en la Figura 3.5 las veredas de los mismos, presentando las fisuras y grietas consecuencia del colapso de la estructura del suelo, saturada por la rotura del caño cloacal.

**Figura 3.4: Edificios más afectados por hundimientos.**

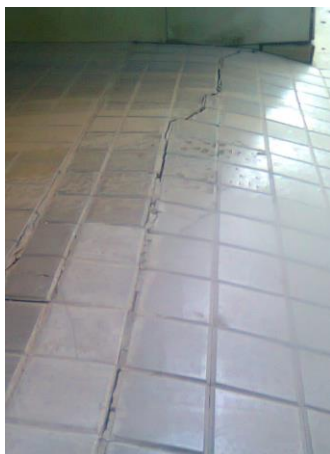
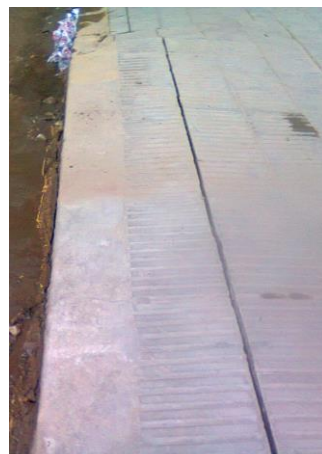
**Figura 3.5: Veredas agrietadas por socavamientos.**

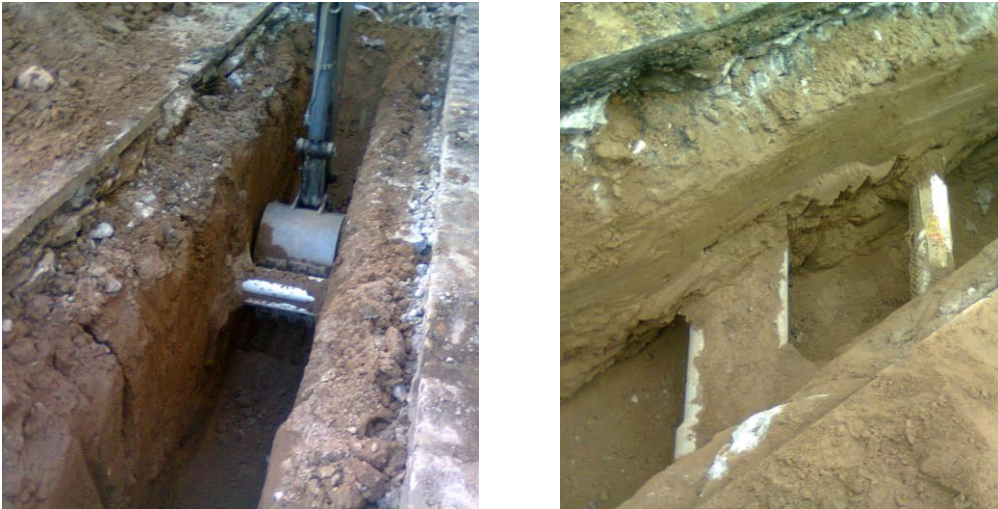
Se encontraron diversas conducciones a diferente profundidad, tales como cañerías de gas natural, televisión, fibra óptica, agua, electricidad, entre otros. En la Figura 3.15 se describe gráficamente algunas de estas interferencias, demostrando el grado de dificultad extra que implicaron los trabajos de excavación a máquina.

**Figura 3.15: Interferencias encontradas durante la excavación mecánica.**

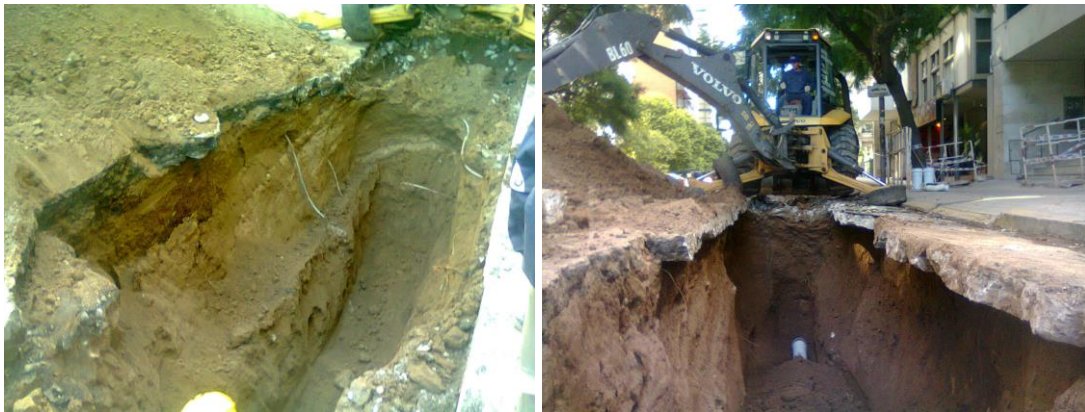
La rotura del caño y el escape de líquido hacia el suelo circundante provocó la saturación del mismo, que siendo colapsible generó hundimientos y descalces de veredas y losas del pavimento, como ya escribimos anteriormente, y durante la excavación se generaron desprendimientos de suelo muy peligrosos, por lo que hubo que elevar las precauciones a la hora de acceder a la zanja y circular en los bordes de esta, tal como puede verse en la Figura 3.16.

**Figura 3.16: Desprendimientos de suelo y descalce de pavimento durante la excavación**

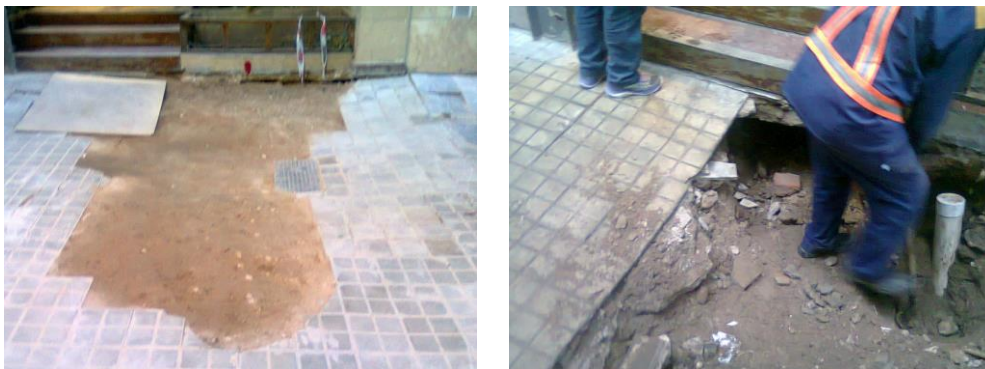
En las Figuras 3.30 y 3.31 grafica el inicio de las tareas de excavación en la vereda a la altura señalada y puede observarse la heterogeneidad del relleno existente bajo el solado de la vereda, lo que dificultó un poco la tarea de excavación manual hasta encontrar las acometidas existentes, junto con el hundimiento y socavamiento de dicho suelo por las constantes pérdidas de la colectora a reemplazar que corría por la vereda.

**Figura 3.30: Reemplazo de servicios en veredas socavadas.**

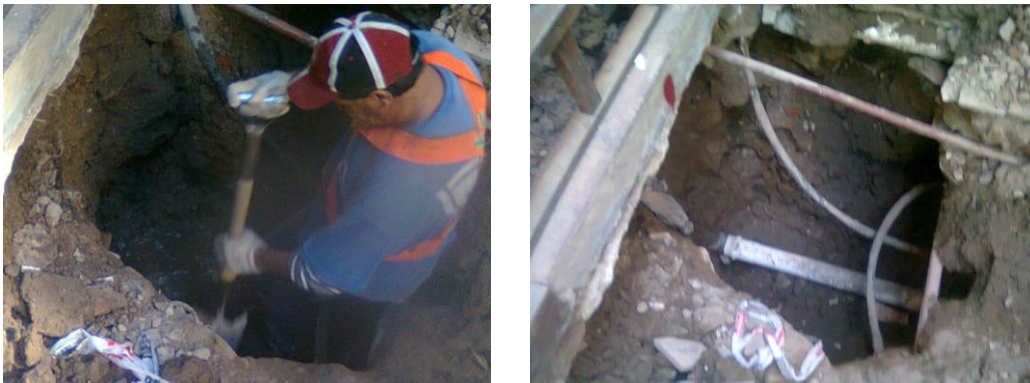
**Figura 3.33: Excavación de acometidas con liquido cloacal en el pozo. Servicio domiciliario reemplazado.**

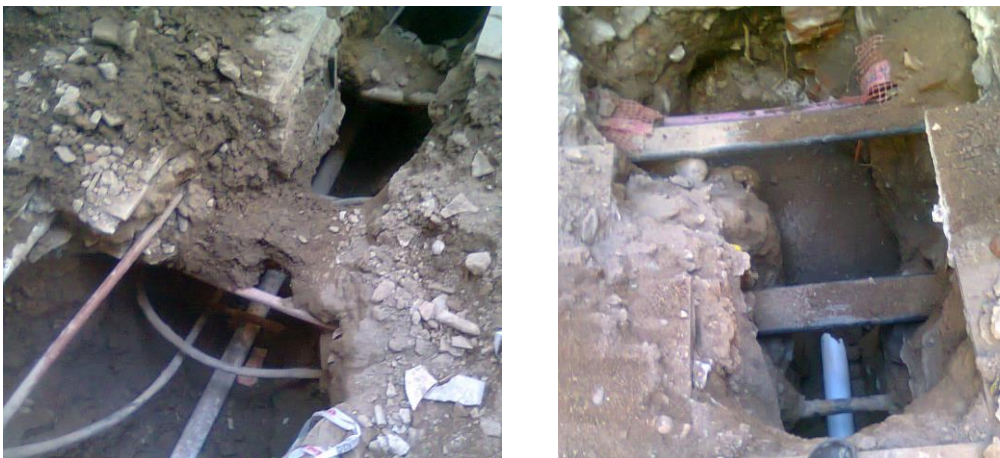
Además del gran inconveniente que generó el líquido cloacal presente durante las tareas de reemplazo, las interferencias fueron un gran condicionante en la decisión de cómo realizar las zanjas para llegar a la cañería principal instalada anteriormente. Casi todos los servicios públicos y privados llevaban su tendido por la vereda, por lo que se ejecutaron múltiples sondeos antes de excavar de manera certera, para evitar cualquier rotura o corte imprevisto. La Figura 3.34 muestra el caño de Ø110 ya colocado y la gran cantidad de conductos que pasaban transversales al servicio cloacal, tal como electricidad de media tensión, agua, video cable, entre otros.

**Figura 3.34: Interferencias encontradas durante la excavación de servicio.**

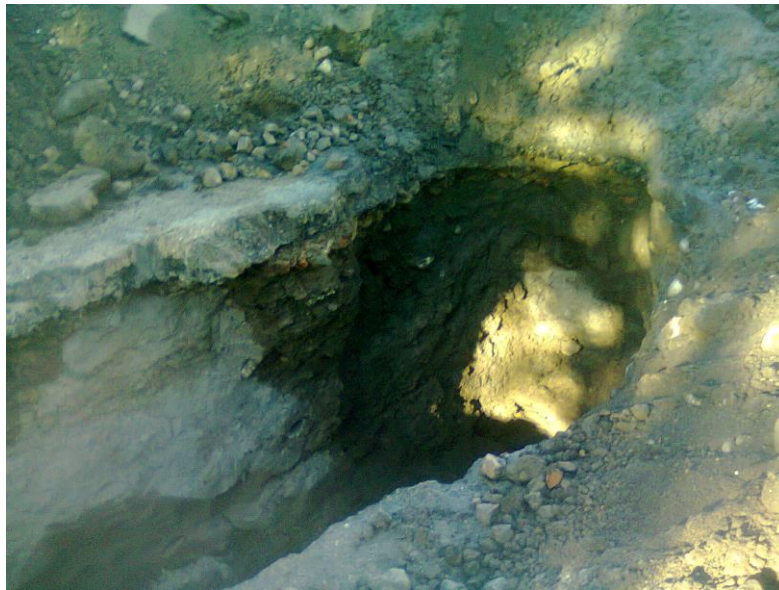
La intervención sobre la cuadra fue de carácter urgente, ya que por negligencia del personal desobstructor de la Municipalidad de Córdoba, se dañó la cañería colectora existente, de barro cocido vitrificado, y provocó un cráter en el medio de la calzada, con el riesgo vial y biológico que esto trajo aparejado. En la Fig. 3.48 se observa el cráter sobre la calle Rosario de Santa Fe, una vez desagotado.

**Figura 3.48: Cráter en calzada sobre la cañería existente dañada.**

- La **segunda** solución planteada, que fue la aplicada, fue la de reemplazar la cañería obsoleta por una nueva traza de la misma, paralela a la vieja, sobre el lado norte de la calzada, también de PVC Ø315. Esta solución era más segura con respecto a la excavación, pero traía costos adicionales por la ejecución de todos los cruces de conexiones domiciliarias, que debían realizarse a nuevos. En la Fig. 3.49 se observa de manera esquemática la solución elegida para reemplazar la cañería obsoleta.

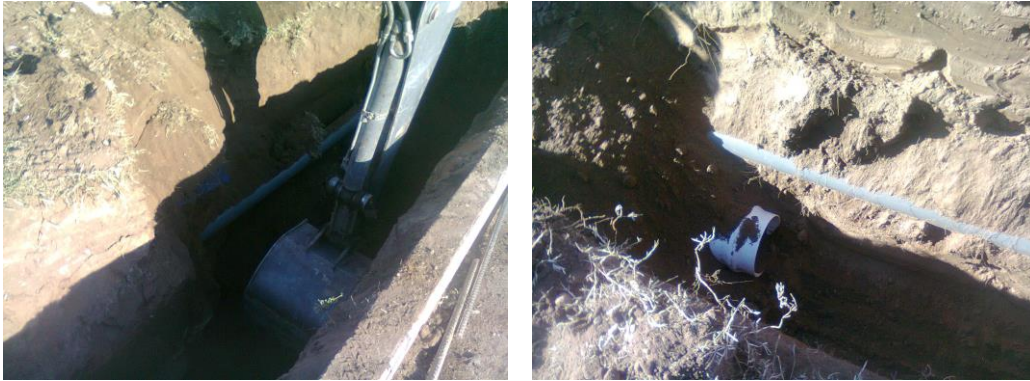
En la Figura 3.99 se puede ver la cañería de agua muy próxima al balde de la retroexcavadora y también al conducto colocado, lo que grafica el riesgo de daño a este servicio durante los trabajos de excavación.

**Figura 3.99: Excavación de zanjas en proximidad a la cañería de agua.**
