Extrusión del componente plástico de la copa acetabular sin luxación protésica. A propósito de un caso

F.J. VAZQUEZ DOMÍNGUEZ, J.A. ALVAREZ MARTIN, J. SUAREZ GUIJARRO y I. LOPEZ PEREZ

Servicio de Cirugía Ortopédica y Traumatología. Hospital Juan Canalejo. La Coruña

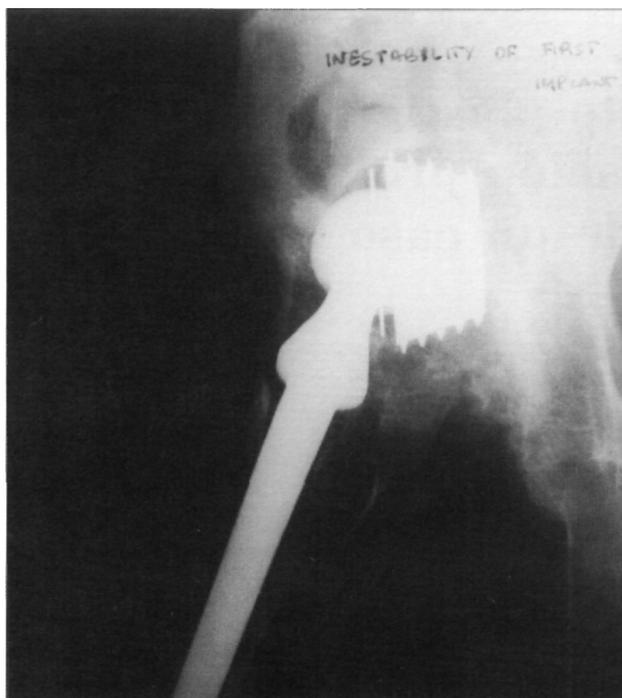
la realización de una artroplastia total (modelo Lima-Motta). A los dos meses de realizar el implante la verticalización del componente acetabular (Fig. 1) nos obligó a su sustitución, implantando un cotilo atornillado modelo «osteonics».

Figura 1. Movilización del componente acetabular de la prótesis a los dos meses de la intervención.

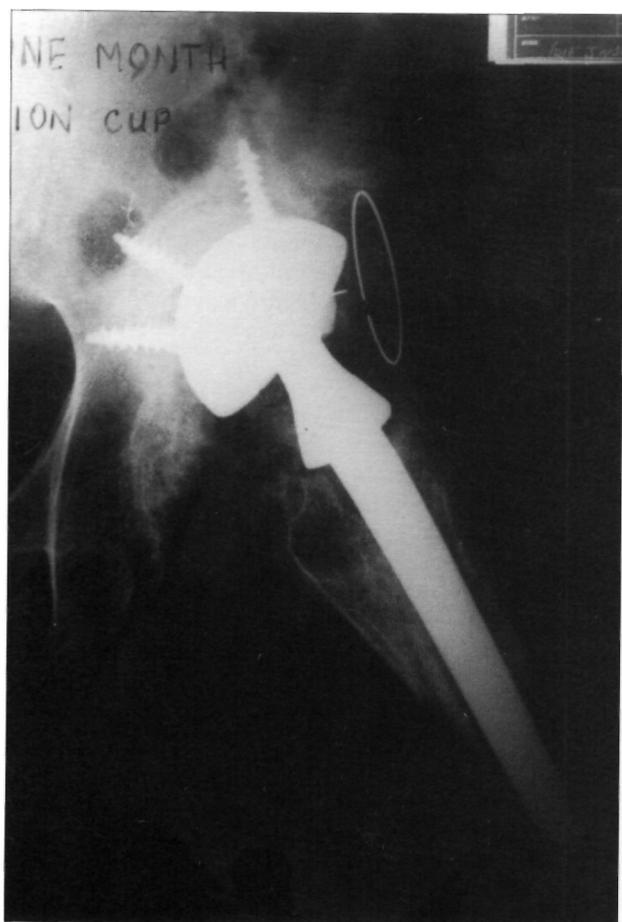
Figura 3. Extrusión del componente plástico. Se mantiene la relación entre cabeza femoral y el componente metálico.

Somos conscientes de que el montaje de los componentes acetabulares no fue correcto, pero es, al menos, sorprendente el que uno de los componentes pueda deslizarse, probablemente de forma progresiva, sin que ello produzca expresividad clínica. Esta circunstancia, si bien excepcional, nos ha hecho reflexionar sobre la importancia de la prótesis -antes y después de reducirla- cuando realizamos este tipo de cirugía.

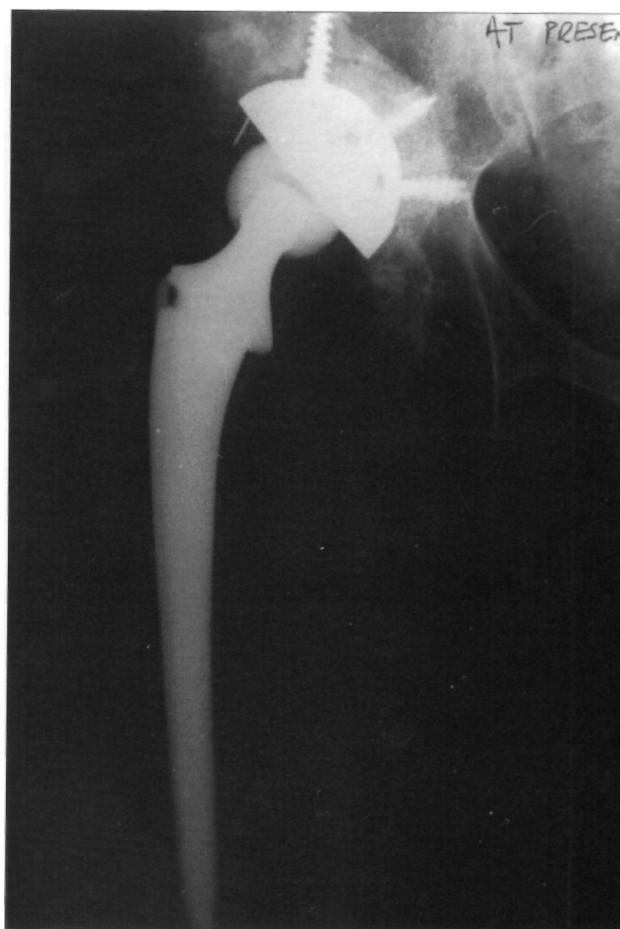
En la actualidad, un año después de este episodio, el paciente se encuentra asintomático y los controles radiográficos son satisfactorios (Fig. 4).

Figura 4. Situación actual tras el reensamblaje de los componentes protésicos.
