**UNIVERSIDAD CENTROAMERICANA**  
**FACULTAD DE CIENCIA, TECNOLOGÍA Y AMBIENTE**

**Estudio Patológico y Propuesta de Recuperación Estructural del Instituto La Inmaculada, ubicado en Diriamba**

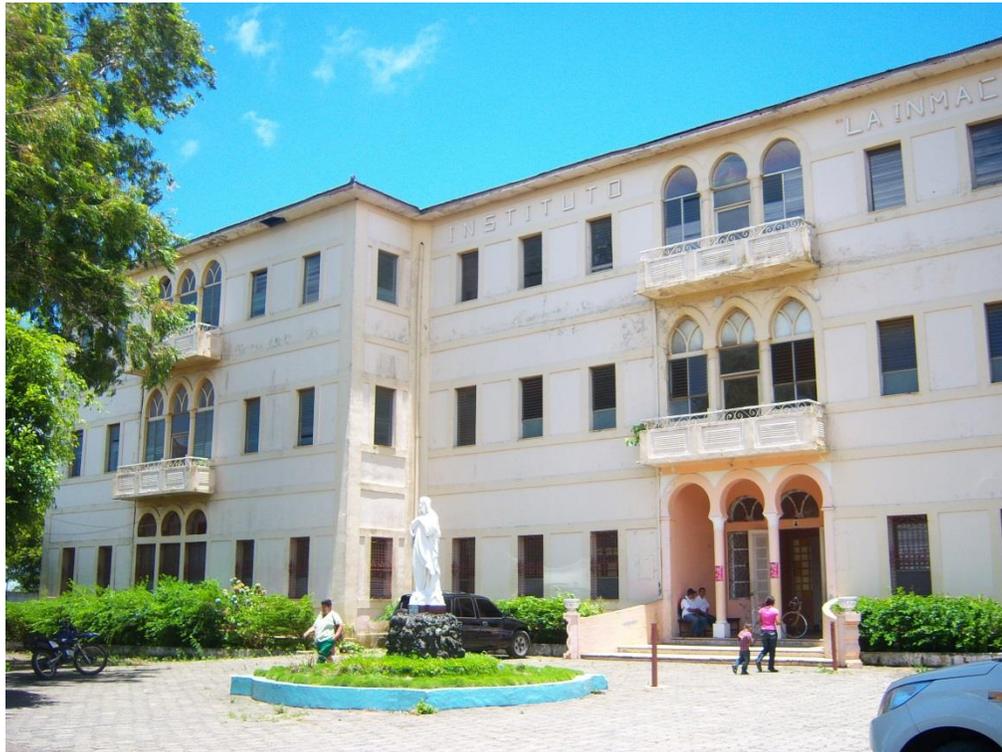
**Figura 1. Instituto La Inmaculada**

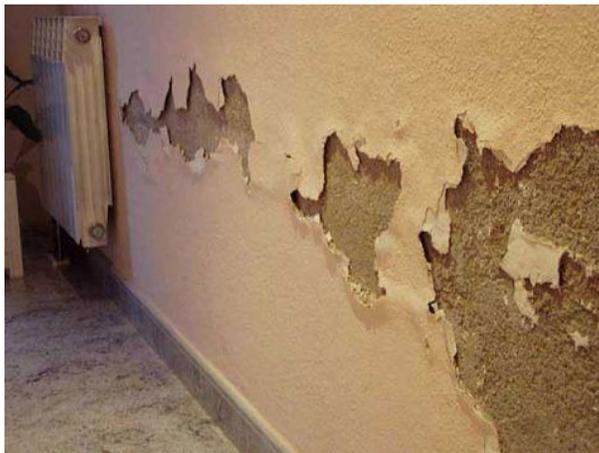
Figura 2. Ejemplo de una Patología Elemental (Enfermedad)

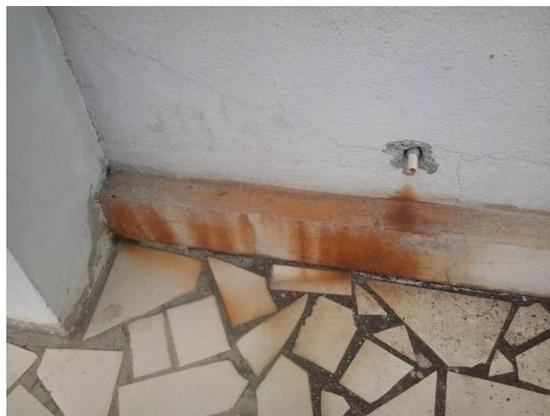
Figura 11. Ejemplo de Suciedad por Lavado Diferencial #2

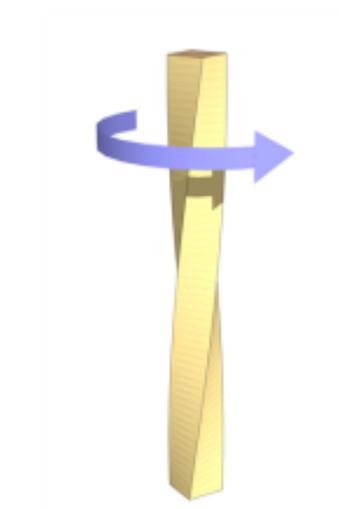
Figura 15. Efecto de Alabeo en Elementos Verticales

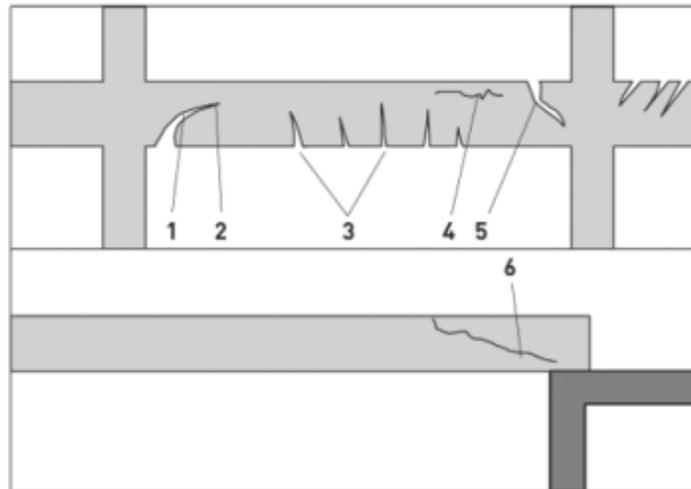
1. Fisura de cortante 2. Fisura de anclaje 3. Fisura de flexión (positivos) 4. Fisura de deslizamiento de anclaje 5. Fisuras de flexión (negativos) 6. Fisuras de adherencia

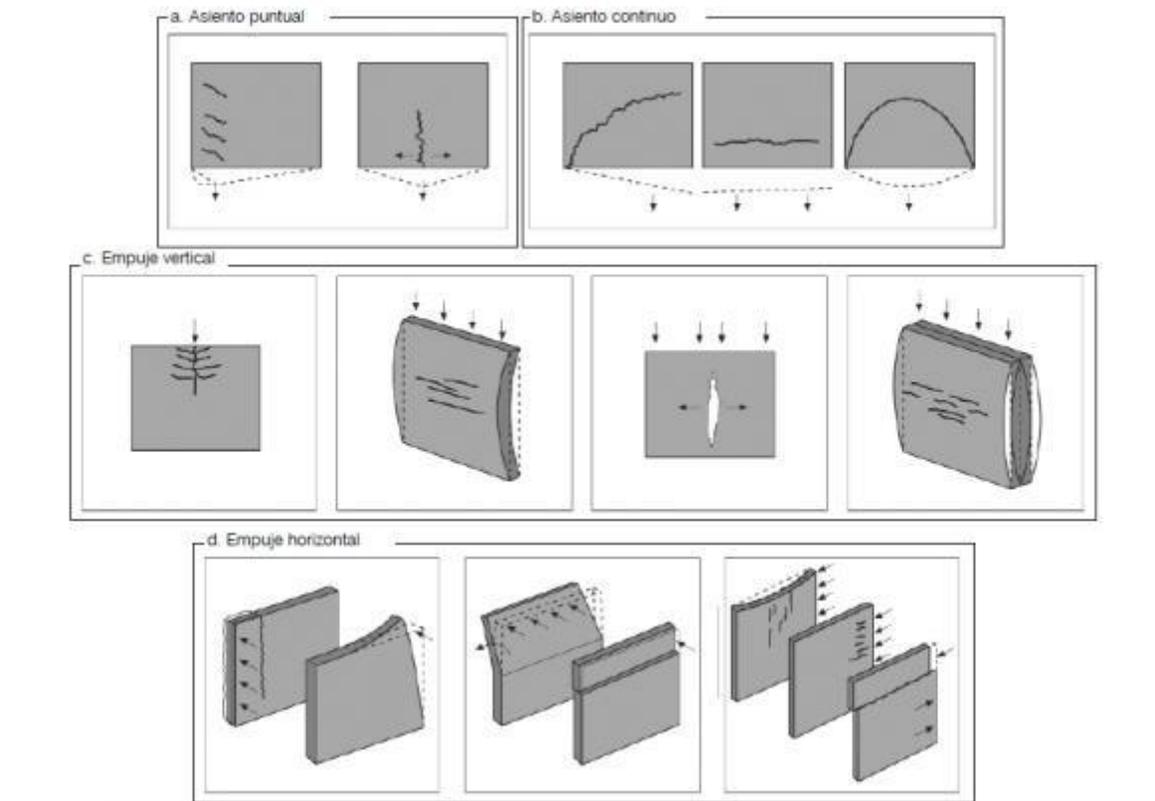
Figura 17. Tipos de Grietas

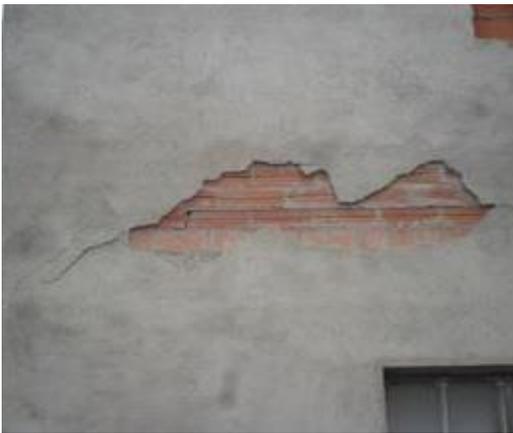
Figura 18. Desprendimiento de Mortero

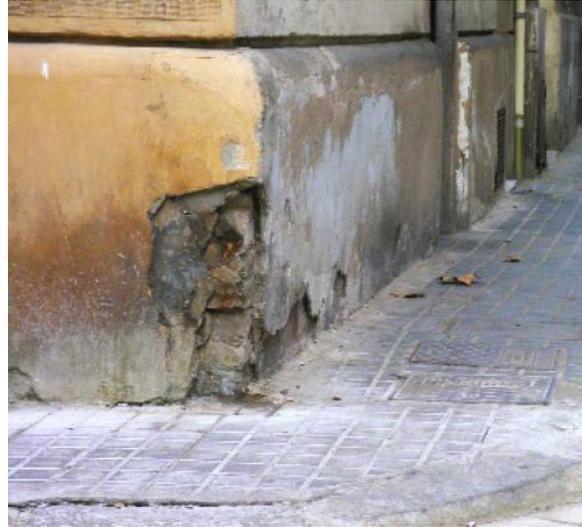
Figura 22. Erosión mecánica severa con pérdida de material constituyente

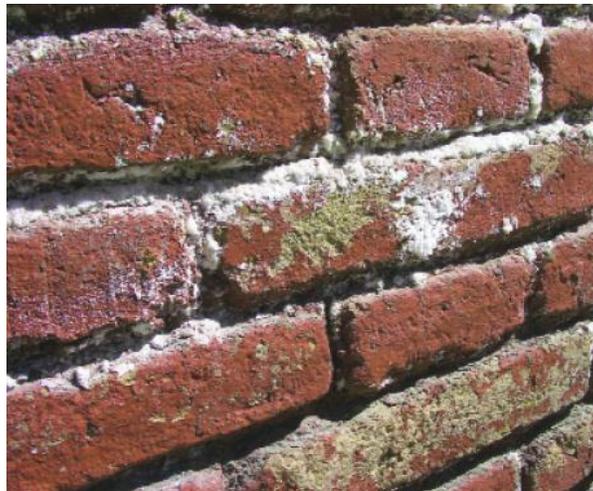
Figura 23. Ejemplo de ataque químico por sales solubles presentes en el ambiente

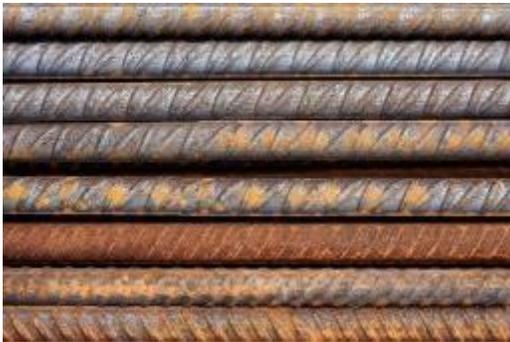
Figura 25. Oxidación en elementos de refuerzo

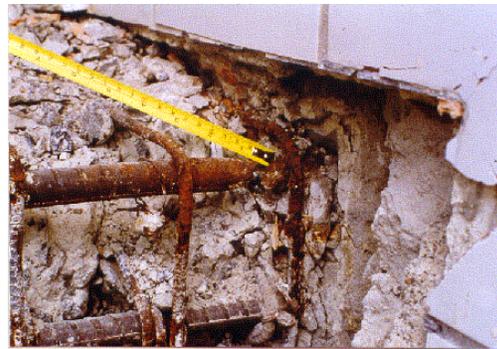
Figura 26. Corrosión en armadura de refuerzo estructural

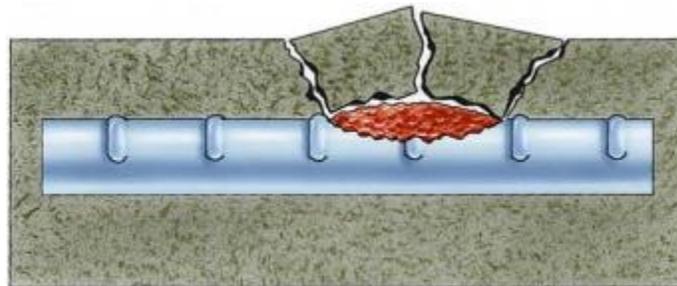
Figura 27. Ejemplo ilustrativo de la corrosión en varilla de acero

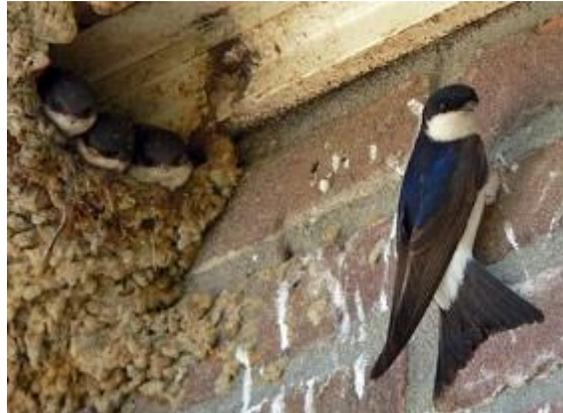
Figura 28. Establecimiento de especies animales en estructuras

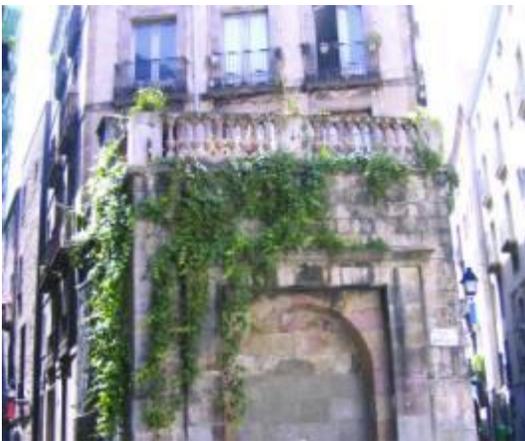
Figura 29. Aparición de vegetación en edificios

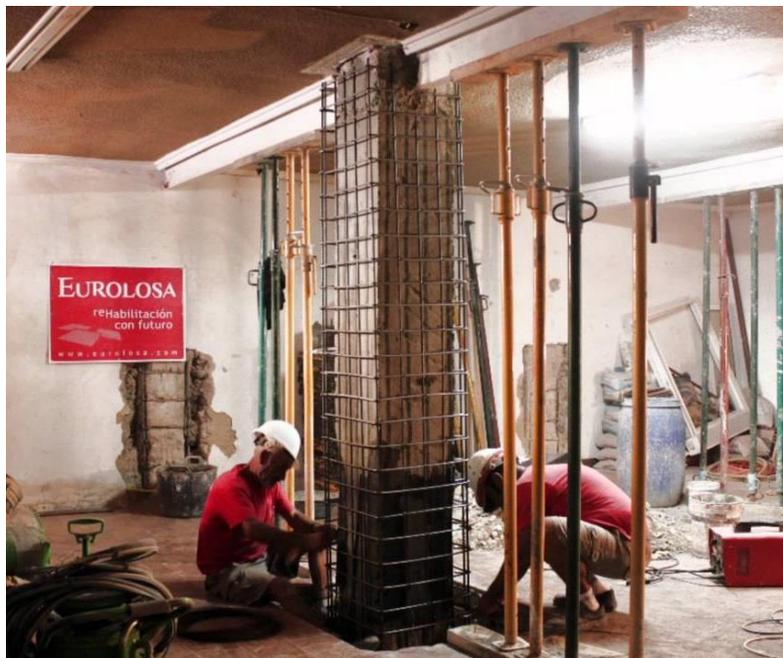
**Figura 30. Técnica de Rehabilitación Estructural (Encamisado)**

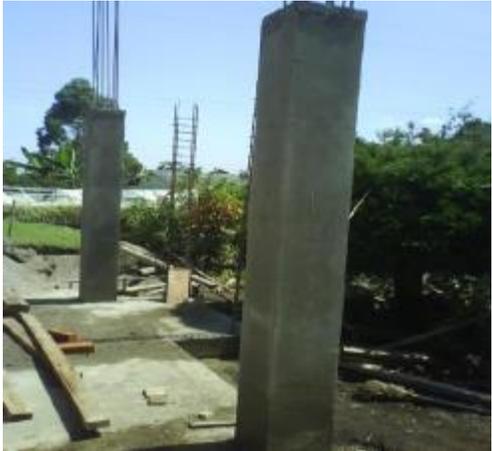
<p><b>Figura 31. Ejemplo de distorsión</b></p>
<p><b>Deterioro diferencial</b></p>	<p>Tiene como característica principal, la degradación de un material en distintos niveles y esta alteración puede observarse con frecuencia en edificios con sillería de piedra.</p>

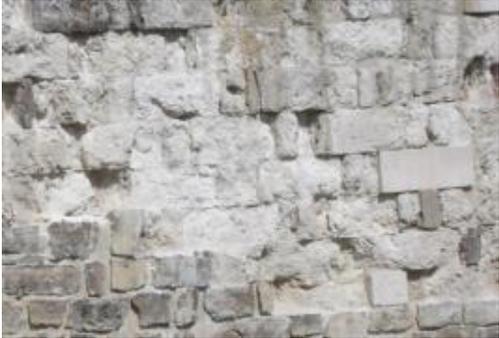
<p><b>Figura 32. Ejemplo de Deterioro Diferencial</b></p>
<p><b>Expoliación y Descamación</b></p>	<p>Es la separación entre las láminas paralelas o escamas debido a la presencia de agua. Esto ocurre usualmente en las zonas más bajas del edificio, donde la presencia de agua es más común.</p>

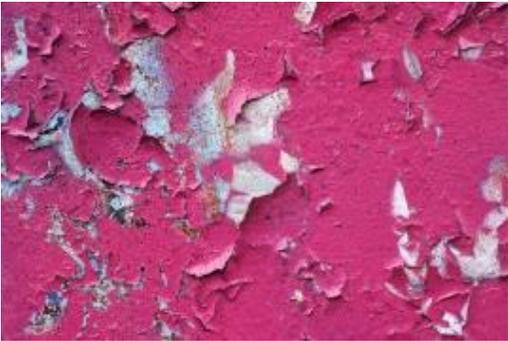
<p><b>Figura 33. Ejemplo de Expoliación</b></p>

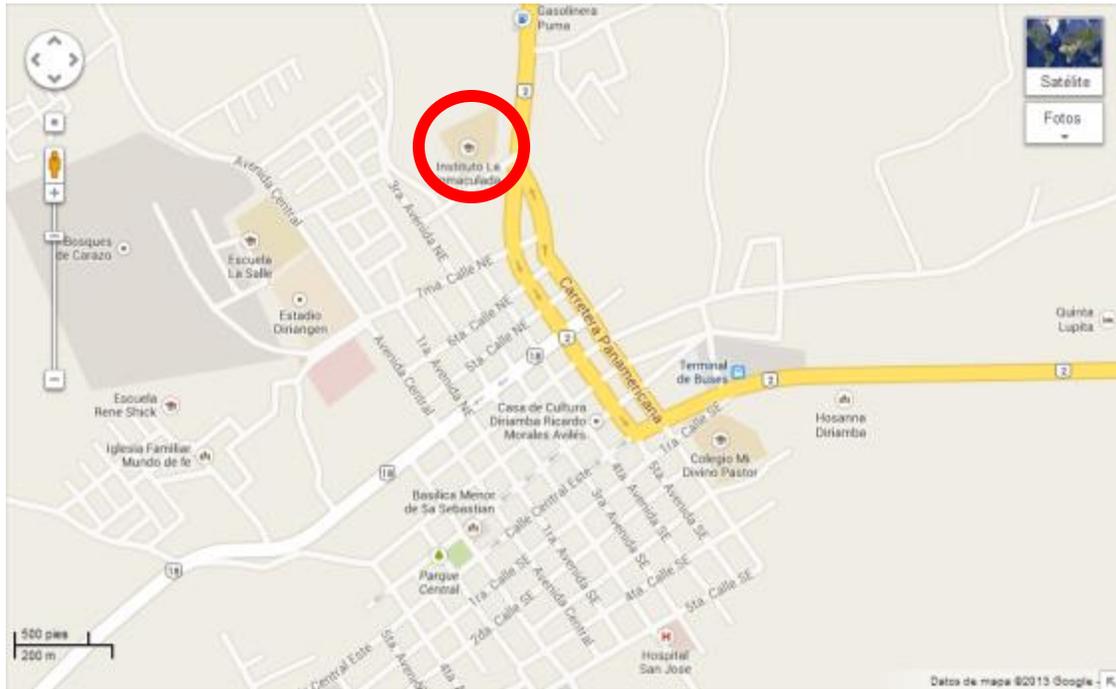
Figura 42. Ubicación del Instituto La Inmaculada

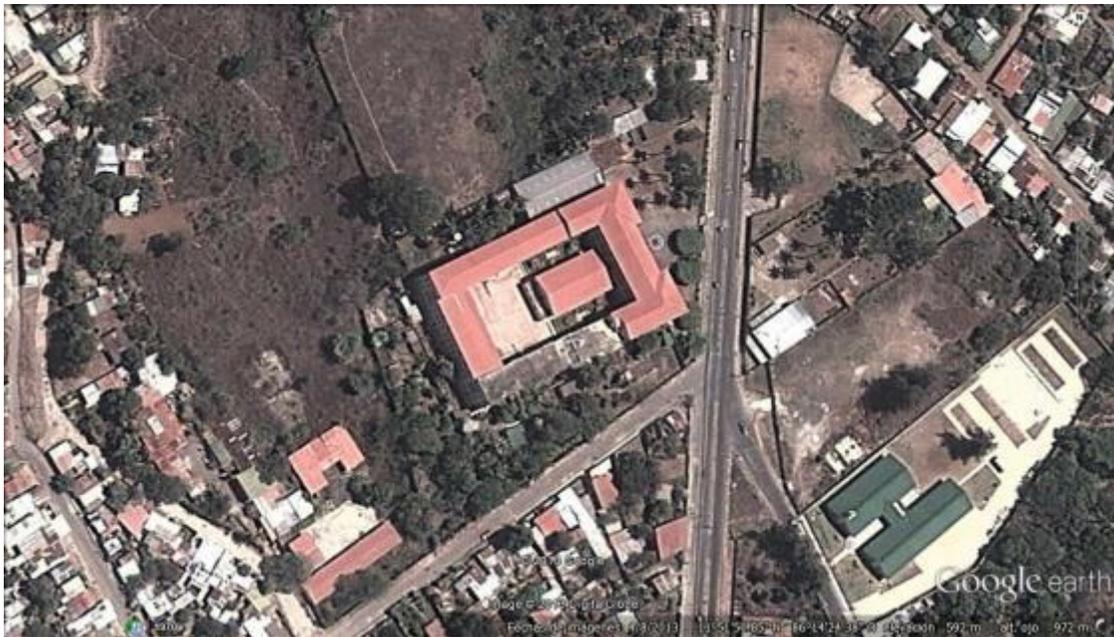
Figura 43. Foto Aérea del Instituto

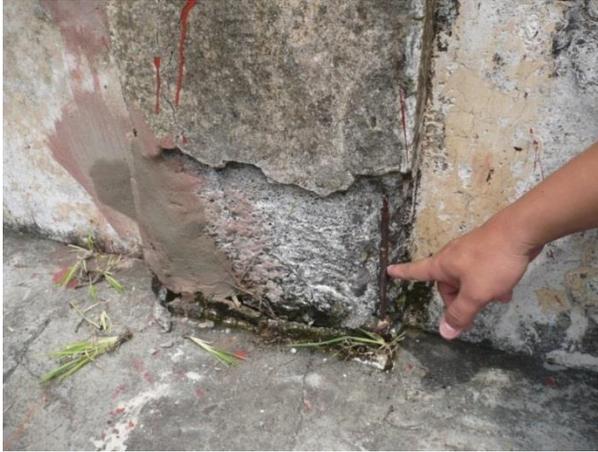
**Foto 1. Desprendimiento del recubrimiento y exposición de acero de refuerzo**

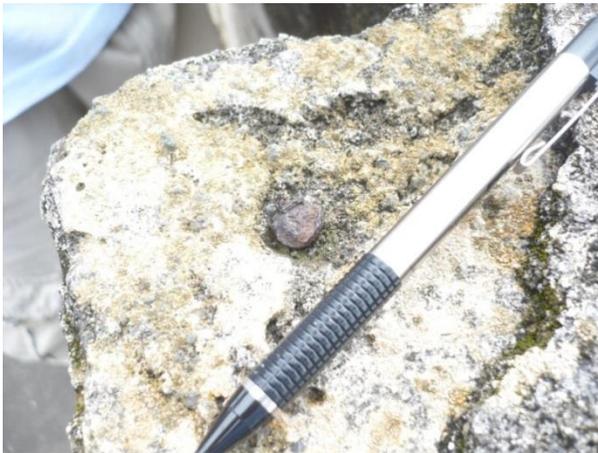
**Foto 2. Exposición de refuerzo y mal confinamiento del acero de refuerzo**

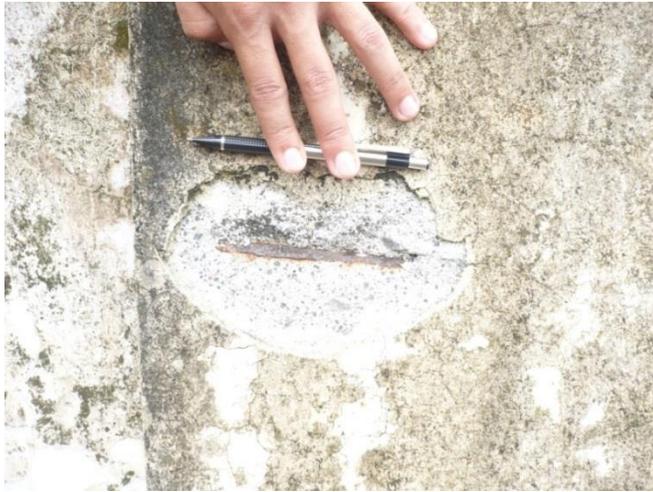
**Foto 3. Desprendimiento de recubrimiento y exposición de refuerzo**

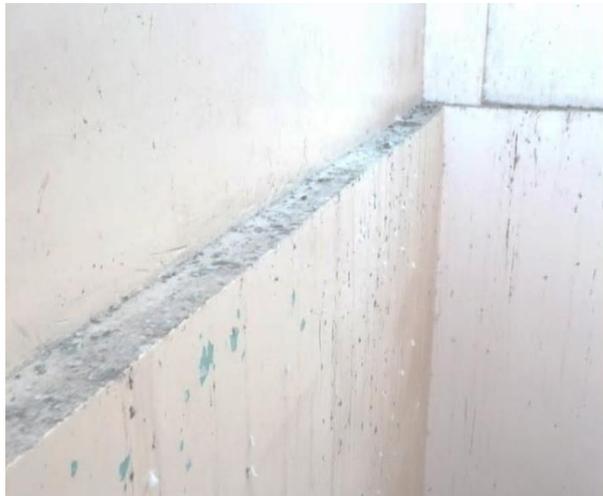
**Foto 4. Ataque químico debido al excremento de aves**

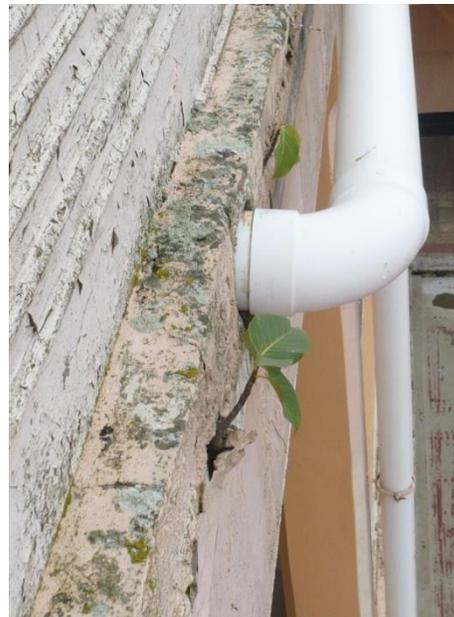
**Foto 6. Crecimiento de vegetación**

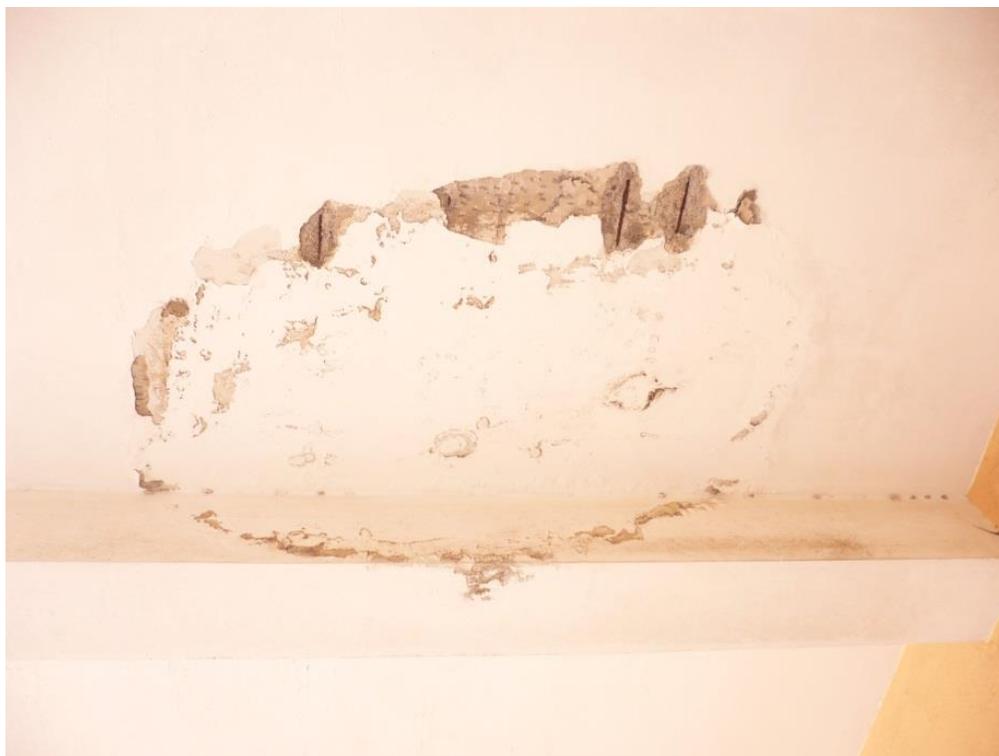
**Foto 7. Desprendimiento de recubrimiento en losa de entrepiso y corrosión de refuerzos**

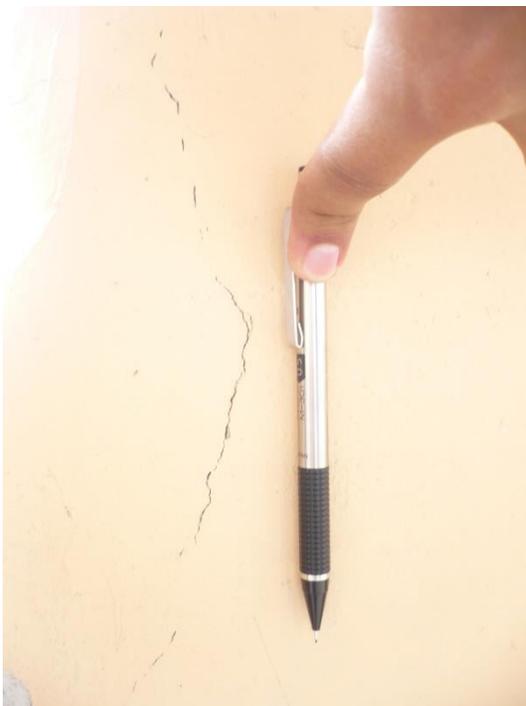
**Foto 8. Fisura Longitudinal en columna -**

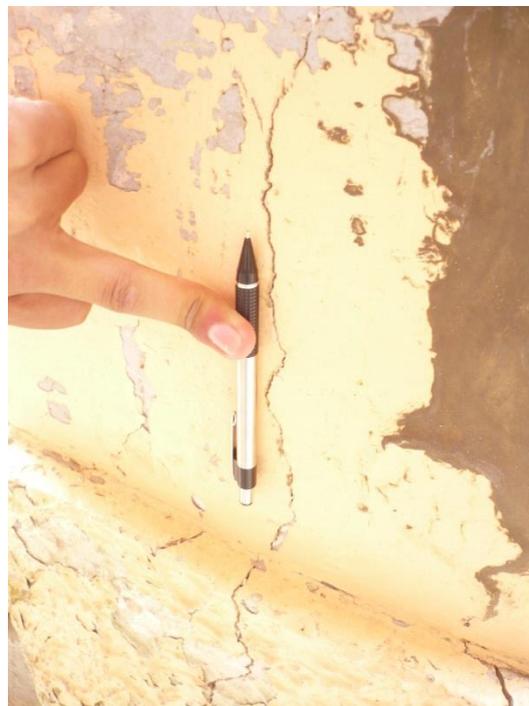
**Foto 9. Grieta Longitudinal en columna C-25-**

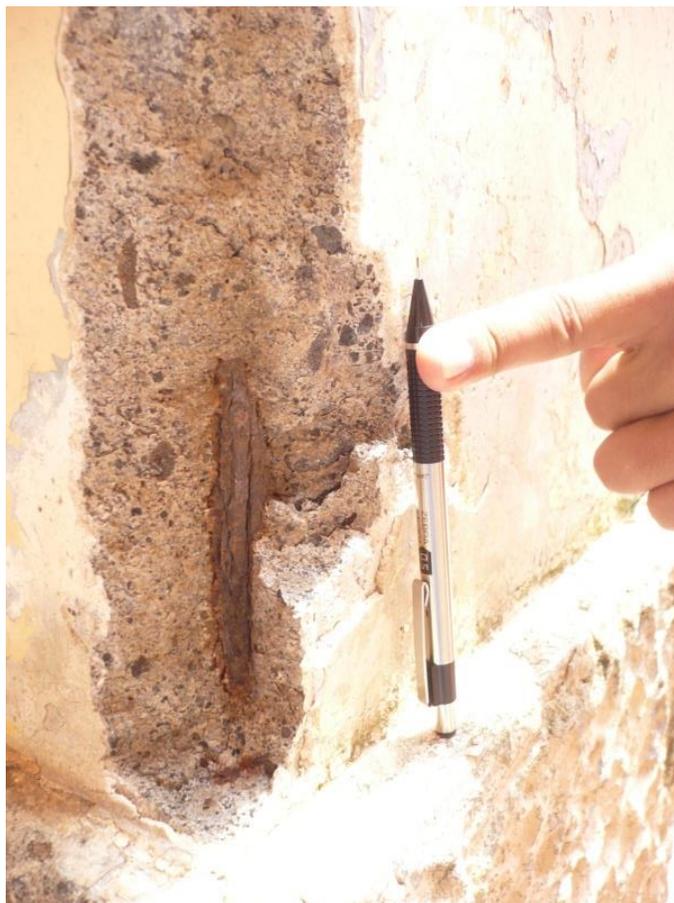
**Foto 10. Desprendimiento del recubrimiento y corrosión del acero de refuerzo**

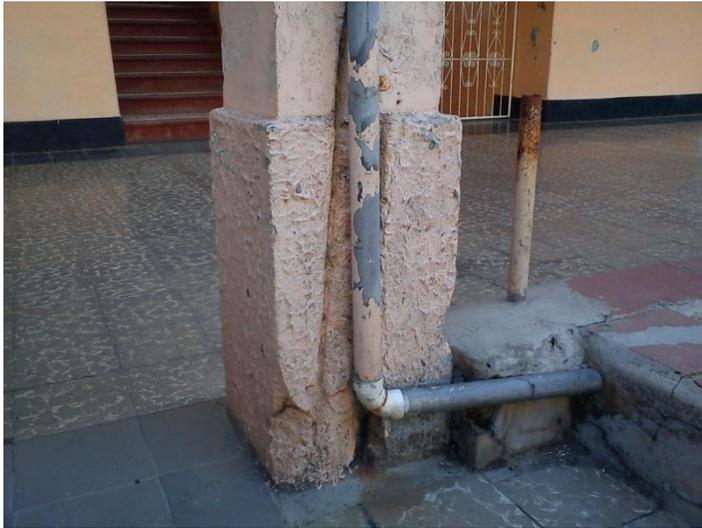
**Foto 11. Columna C-4 (D-1)**

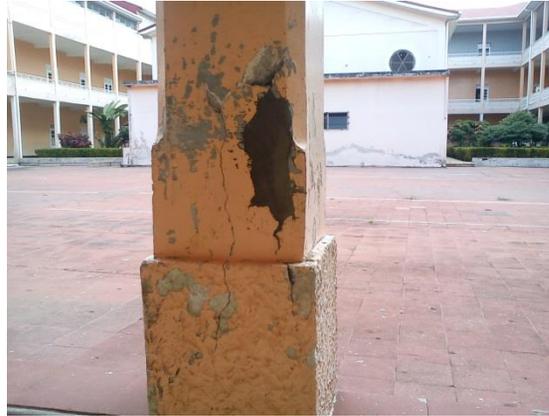
Foto 13. Columna C-25. (D-4)

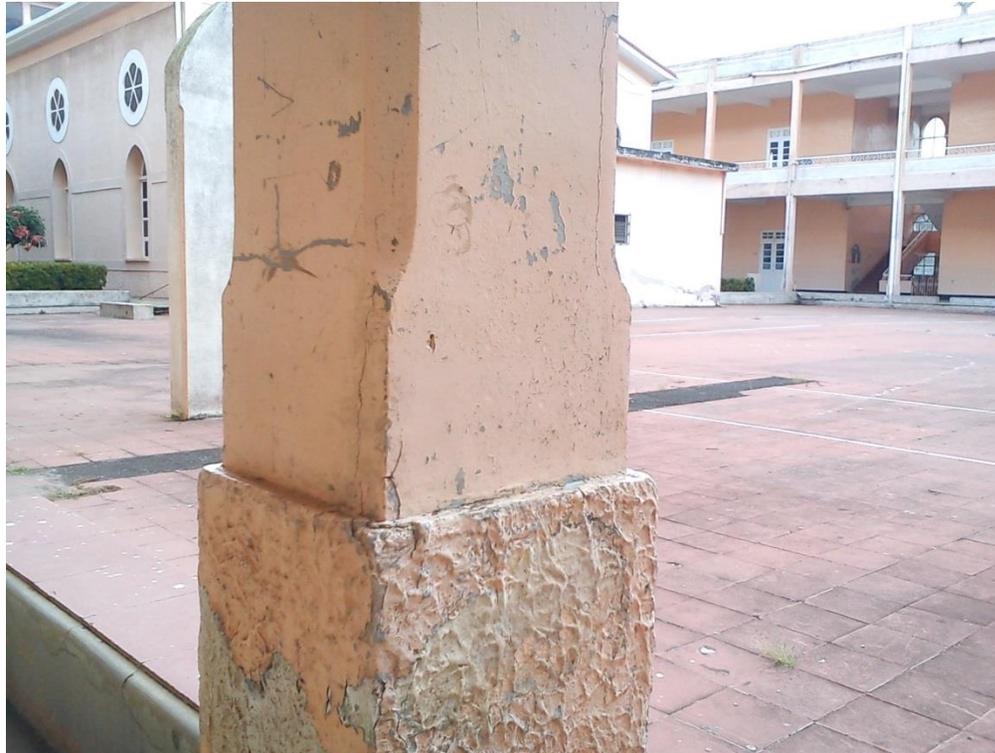
**Foto 19. Columna C-20 (D-9)**

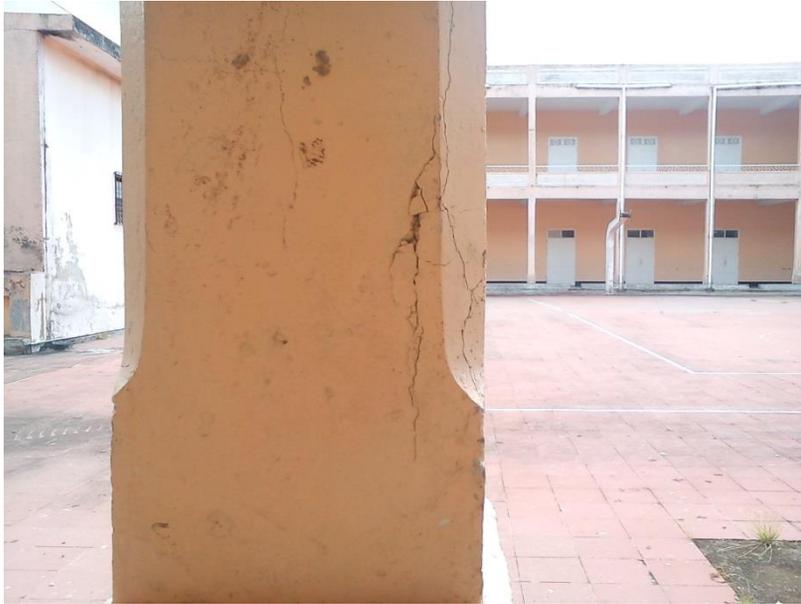
**Foto 20. Columna C-17 (D-12)**

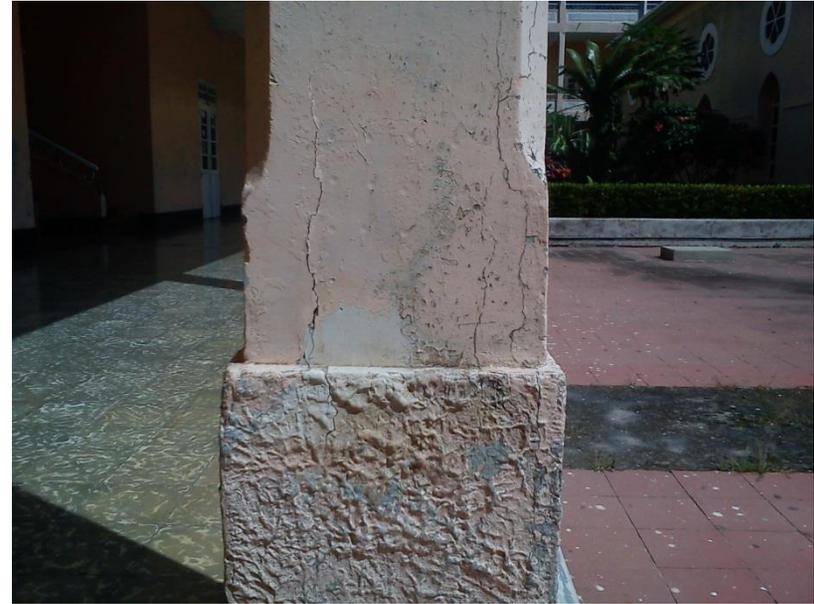
**Foto 21. Columna C-18 (D-11)**

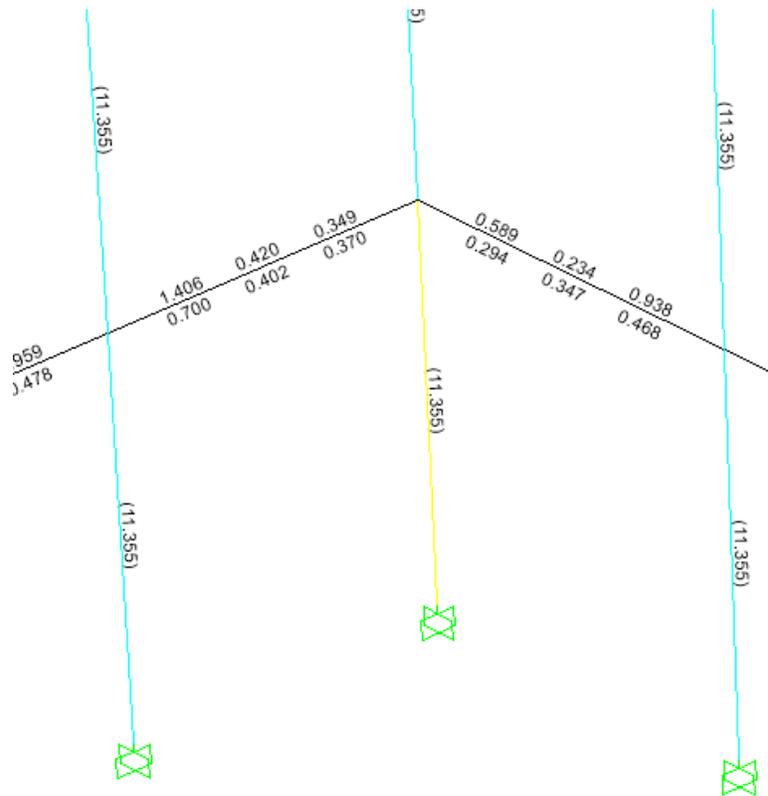
Figura 50. C-22 Elemento con mayor porcentaje de trabajo.

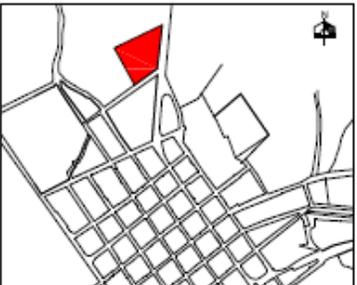
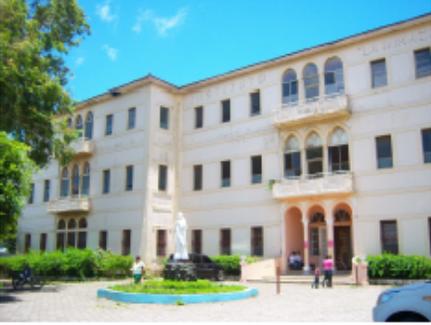
Fecha: 17-08-10																	
<b>1.3. Identificación</b>																	
Nombre del Inmueble: Instituto La Inmaculada																	
No. Catastral: -----		No. de distrito: -----															
No. de Finca: -----		No. de manzana: -----															
No. de Folio: -----		No. Lote: -----															
No. de Libro: -----		Georeferencia: -----															
<b>1.4 Localización</b>					<b>2. REGIMEN DE PROPIEDAD (TENENCIA)</b>												
Departamento Carazo		Municipio Diriamba		Ciudad, comarca o caserío: Diriamba			2.1. Nombre del Propietario Congregación del Sagrado Corazón de Jesús		2.2. Parcelación Original:
