**Fotoreportage van de schade aan de epifaunagemeenschap van de Klaverbank op de duiklocatie in juni 2017.**

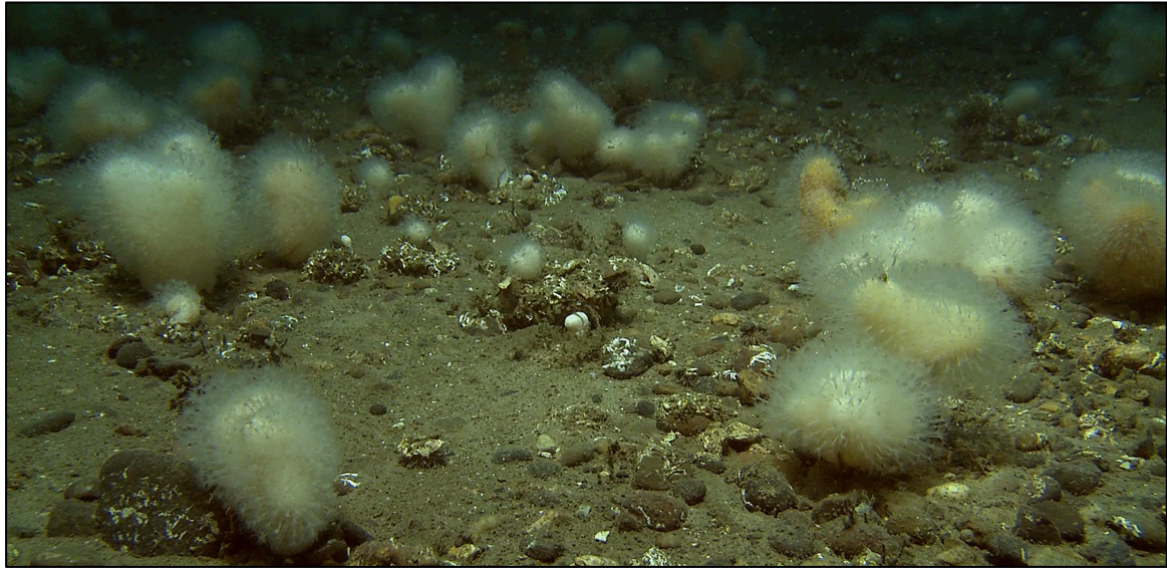
**Afbeelding 1** Grote aantallen (kleine / jonge) dodemansduimen op het grindsubstraat van de duiklocatie in 2011 (locatie 2 in bijlage 1) (foto: K. Bartelink).

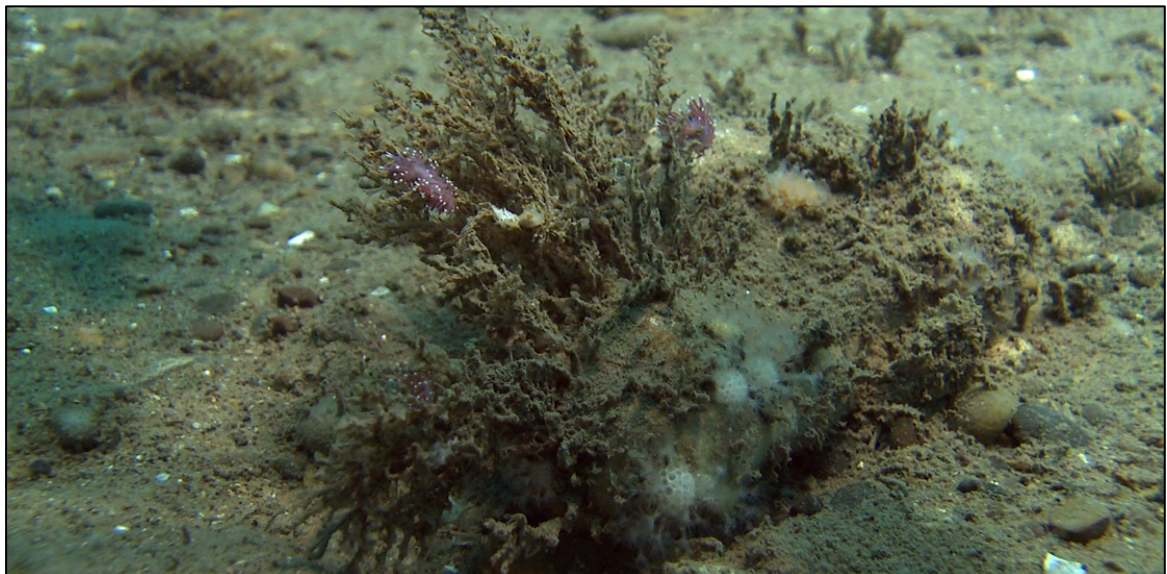
**Afbeelding 2** Begroeide steen op een duiklocatie die in 2011 en 2012 bezocht is (locatie 1 in bijlage 1). De foto is genomen in 2012. Te zien zijn: jonge dodemansduim, hydroïdpoliepen en meerdere naaktslaksoorten zichtbaar boven op de steen (foto: K. Bartelink).

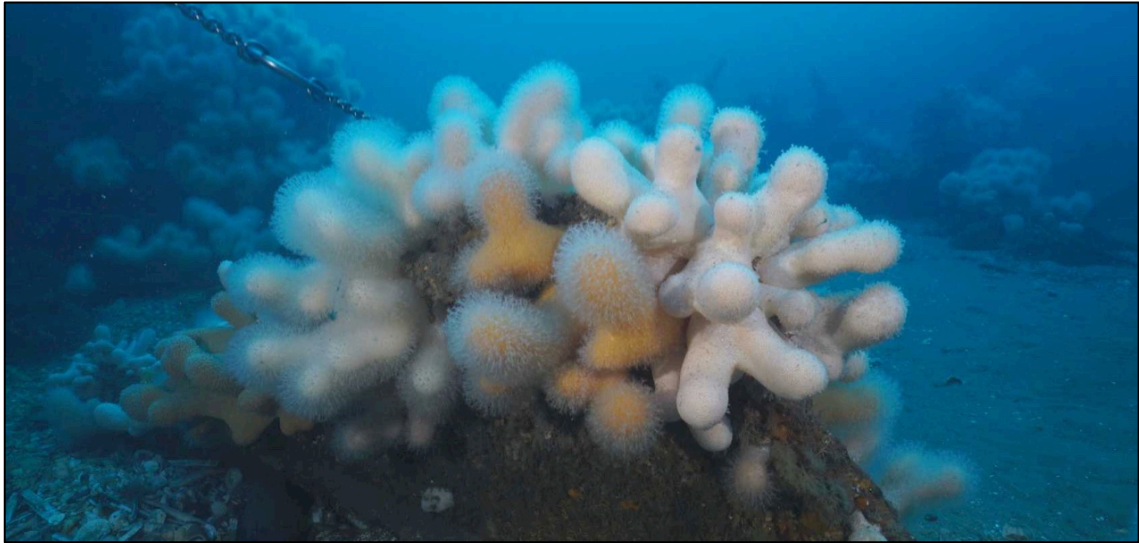
*Afbeelding 3 Grote oude dodemansduimen op een wrak op de Doggersbank. Zulke grote en complexe groeivormen zijn tientallen jaren oud (<http://www.marlin.ac.uk/species/detail/1187>) en zijn door de auteurs van deze studie op de natuurlijke substraten van de Klaverbank in de huidige situatie (zowel 2011 en 2017) niet aangetroffen (foto: K. Bartelink).*

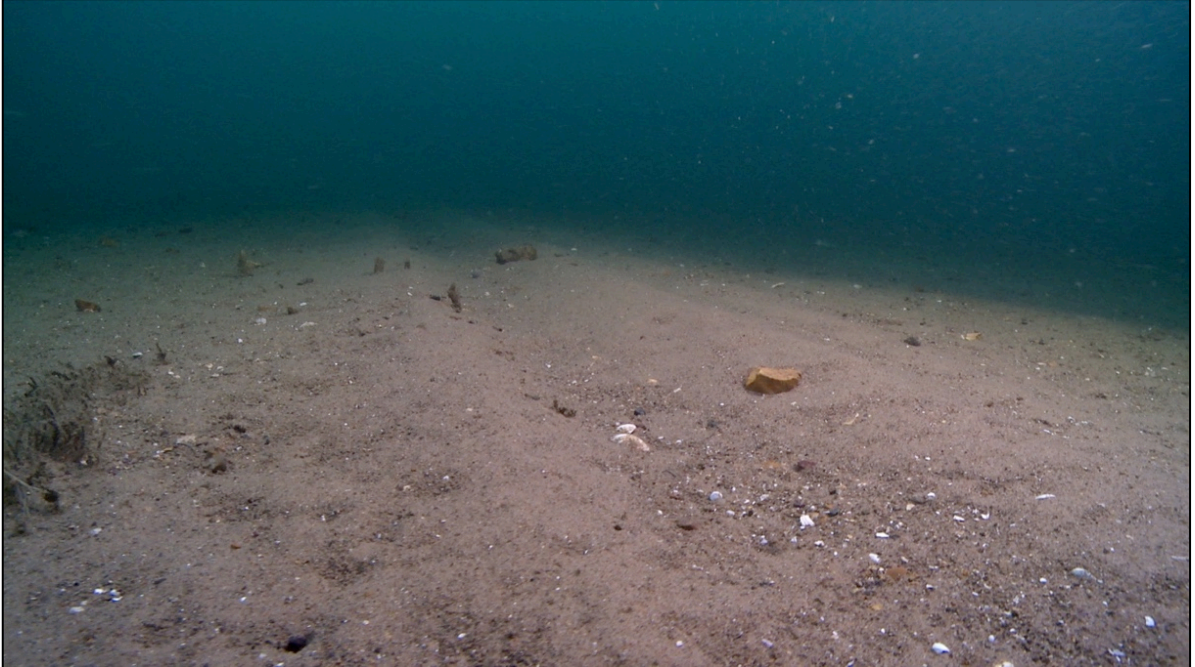
**Afbeelding 4** Het spoor in het bodemprofiel op de duiklocatie van 2017. Een tweede spoor, niet op de foto zichtbaar, lag circa 10 meter verder (foto: P. Van Rodijnen).

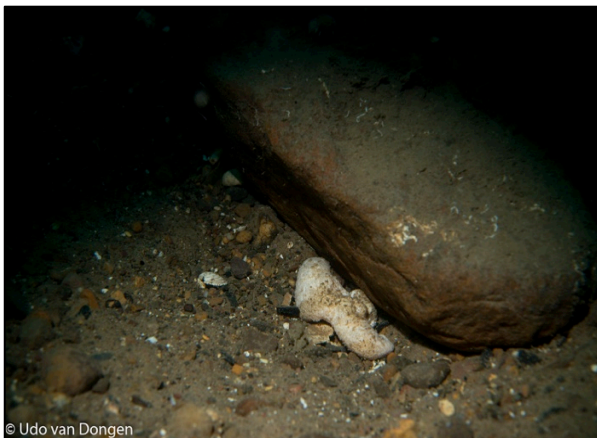
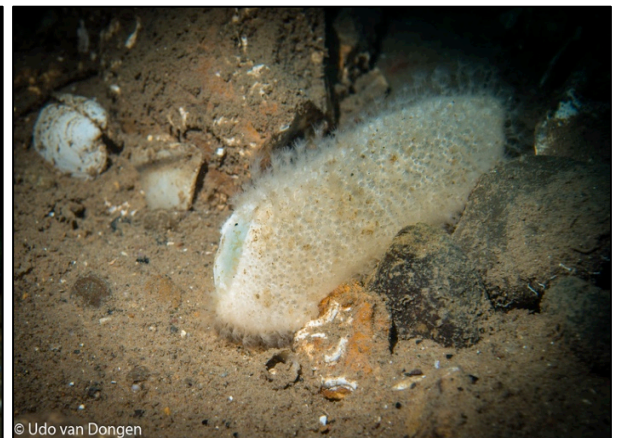
Hoewel dit een éénmalige en kwalitatieve observatie betreft, wordt duidelijk dat de bodemberoerende activiteiten die nu plaatsvinden in het gebied directe schade kunnen toebrengen aan de epifaunagemeenschap van de Klaverbank. Langlevende dieren zoals dodemansduim breken af en sterven.

**Afbeelding 5** Detailopnames van schade aan dodemansduim in het duikgebied van 2017. Links een dodemansduim in slechte staat, deels onder een steen. Rechts een los liggend stuk dodemansduim tussen de stenen met het breukvlak zichtbaar (foto's: Udo van Dongen).

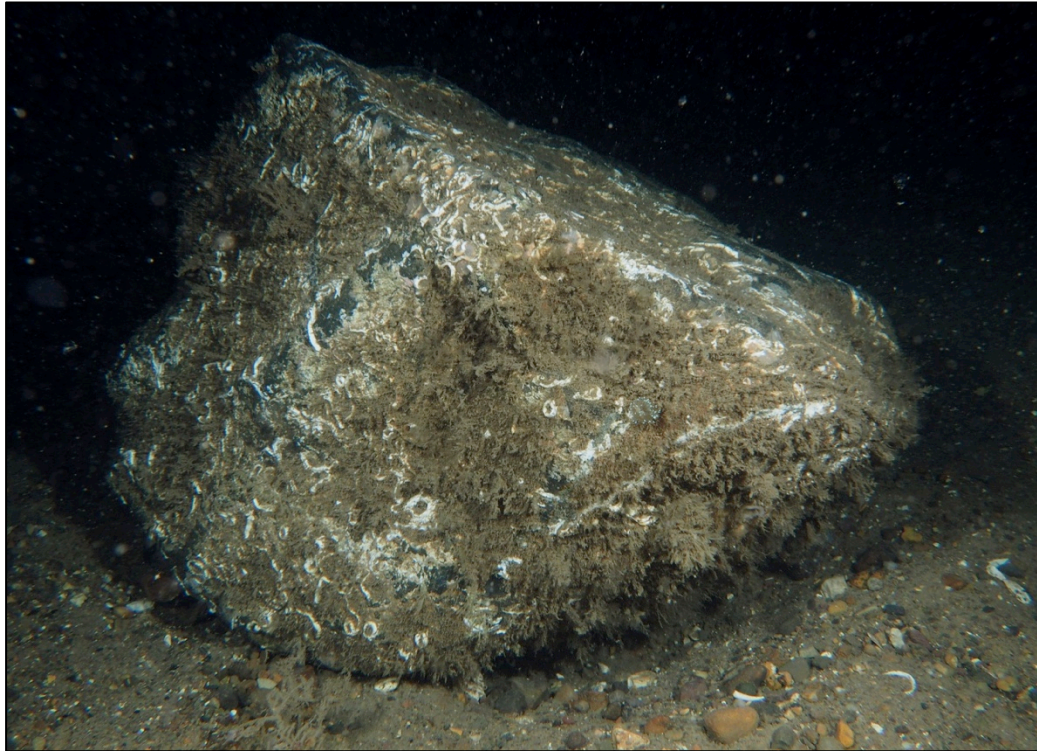
**Afbeelding 6** Detail opname van een grote steen met een relatief kale bovenkant en alleen aan de zijkant wat begroeiing van hydroïdpoliepen en een naaktslak (blauwtipje). De driekantige kalkkokerworm groeit wel op alle kanten van de steen. Foto gemaakt op de duiklocatie van 2017 (foto: O. G. Bos).

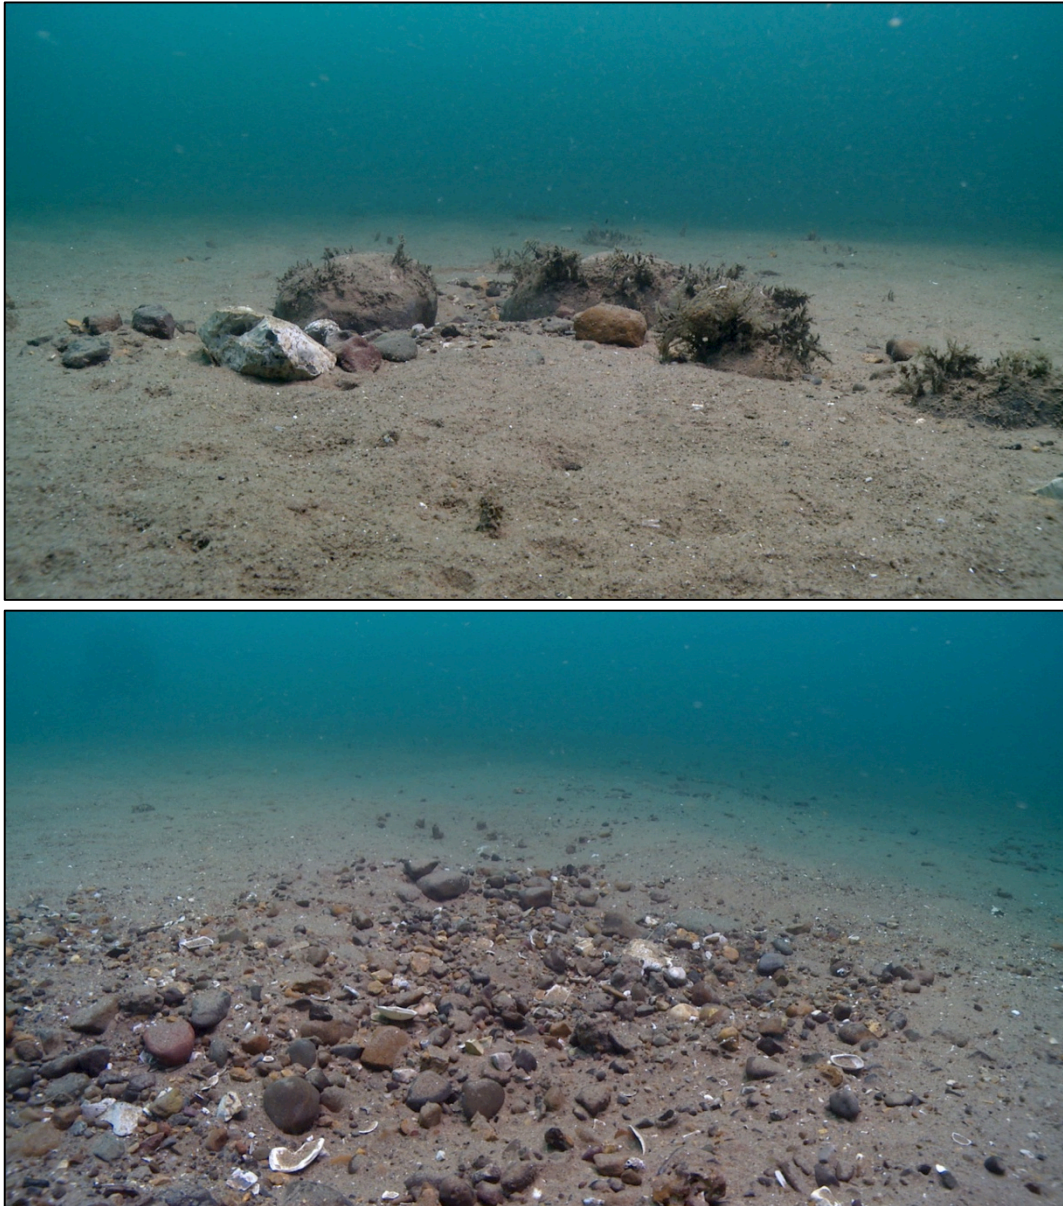
**Afbeelding 8** Overzichtsbeelden van relatief kale stenen in het duikgebied in 2017. Dodemansduimen ontbreken op kleine (foto onder) en grote (foto boven) stenen. Hydroïdpoliepen zijn aanwezig op de grotere stenen, maar vooral aan de zijkant. De bovenkant is kaler (foto's: P. Van Rodijnen).
