TALOYHTIÖN PIHASANEERAUS

Esimerkkikohteena As Oy Kananlaulu

Anna Rautakoski
Opinnäytetyö
Kevät 2016
Maisemasuunnittelun koulutusohjelma
Oulun ammattikorkeakoulu

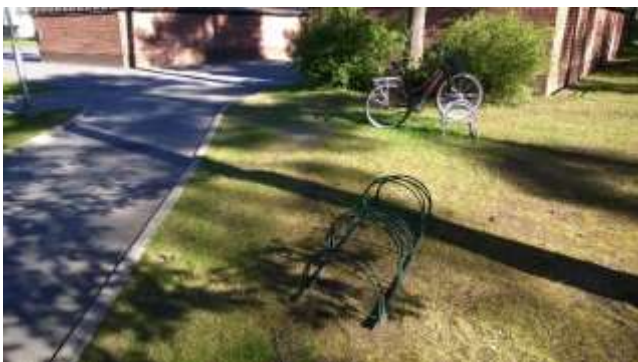
Kuva 4. Poistettavat pyörätelineet

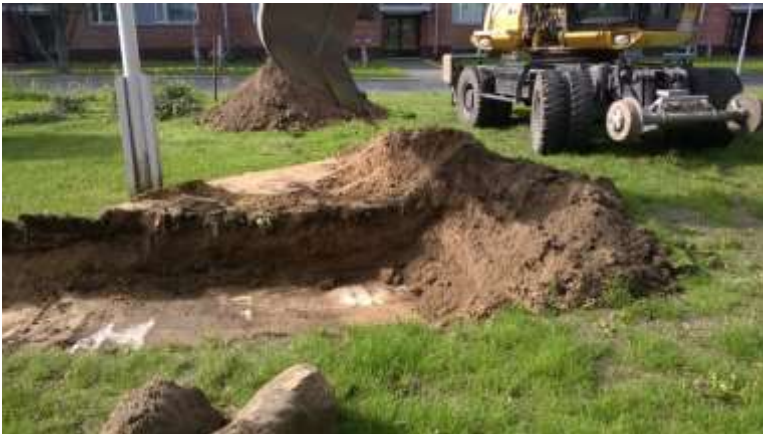
Kuva 13. Pintamaan poisto

Poistettavia pintamaita oli eniten, niitä poistettiin rakennekerrosten ja kasvualustojen vaatiman syvyyden verran. Poistettavien maamassojen määrä väheni kuitenkin paljon suunnitellusta, koska kiveysten rakennekerroksiin tehtiin muutoksia toteutusvaiheessa. Pintamaiden poistamiseen käytettiin pyörälustaista kaivinkonetta sekä kumitela-alustaista minikaivinkonetta. Kumitela-alustainen minikaivinkone oli käytössä ahtaammilla työalueilla (Kuva 13). Poistetut pintamaat läjitettiin työmaa-alueelle väliaikaisesti, mistä ne kuljetettiin uudelleen käytettäväksi. Rakennettavilta alueilta raivattiin kannot ja kivet kokonaan pois. Kannot toimitettiin puujätteen kanssa sille soveltuvaan kierrätykseen, kivet hyödynnettiin työmaalla uudelleen, sinne suunniteltuina maisemakivinä.

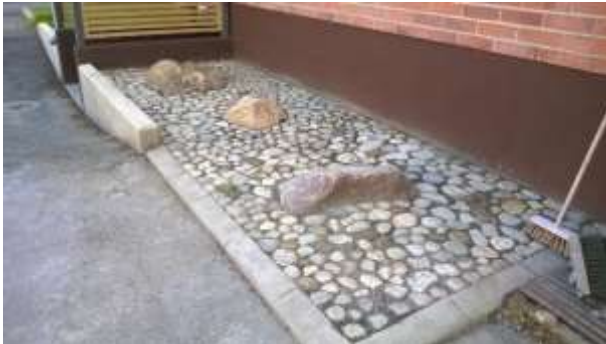
Kuva 17. Kenttäkiveys, jossa maisemakivet

Kenttäkiveykset asennettiin 100-150 mm:n suuruisista luonnonkivistä. Toiselle kenttäkiveyksistä asennettiin maisemakiviksi kolme isompaa, kaivuutöiden yhteydessä löytynyttä luonnonkiveä, kooltaan 400-800 mm (Kuva 17). Kenttäkiveysten reunoja ei tarvinnut erikseen tukea, koska ne rajautuivat rakennuksen seinään, asfaltin betoniseen reunakiveen tai betonikiveykseen. Luonnonkiveykset saumattiin maakostealla betonilla.

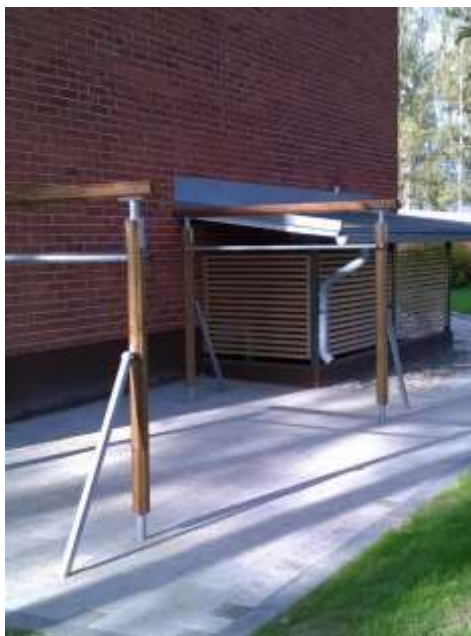
Kuva 24. Kuivausteline asennettuna kiveyksen alle

Kuivaustelineiden jalat asennettiin hiekkaiseen ja tiivistettyyn pohjamaahan kiveyksen alle (Kuva 24). Suurin työ oli kiveysten purkaminen ja uudelleen asentaminen telineiden jalkojen suuren koon vuoksi. Tuuletustelineiden, pyörätelineiden ja penkkien jalat sekä roska-astian jalka valettiin kiveyksen alle, jolloin jouduimme purkamaan ja uudelleen asentamaan osan kiveyksestä (Kuvat 25 ja 26). Kuitenkin oli järkevämpää tehdä näin, koska kiveysten asennusvaiheessa kalusteet olivat vielä toimittamatta eikä niiden tulosta ollut vielä tietoaakaan. Valamiseen vaadittavien reikiä tekeminen sujui helposti ja nopeasti Avant-pienkuormaajaan asennettavalla maaporalla. Toiseksi viimeistä

reikää poratessa katkesi valaisinkaapeli, mikä korjattiin välittömästi sähköasentajan toimesta. Valamiseen tarvittavat betonimassat saatiin valmistettua helposti paikan päällä Avant-pienkuorman betonimyllyllä.
