**KAPLE P. MARIE (SV. FLORIÁNA) VE VELKÉ KRAŠI – KONSTRUKČNÍ A DISPOZIČNÍ
ZVLÁŠTNOSTI DROBNÉ SAKRÁLNÍ ARCHITEKTURY**

**ST. MARY'S CHAPEL (ST. FLORIAN'S) IN VELKÁ KRAŠ – UNUSUALITIES
IN CONSTRUCTION AND DISPOSITION OF A SMALL SACRAL ARCHITECTURE**

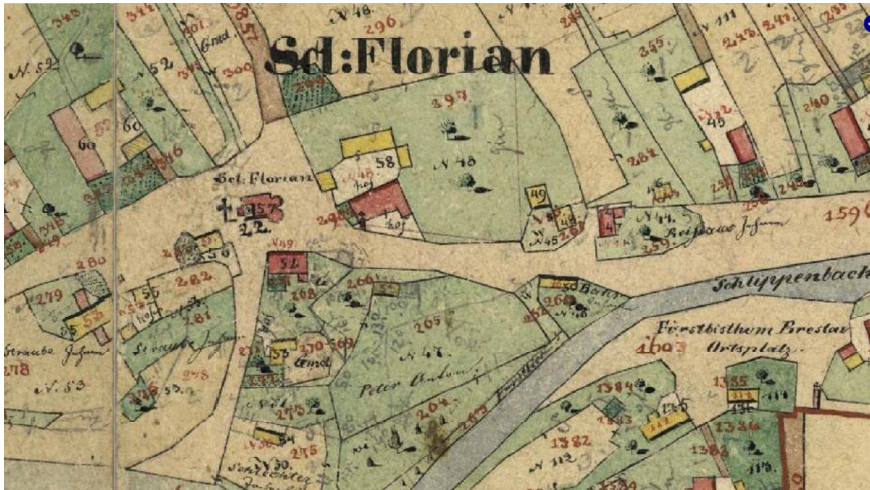
Obr. 1: Kaple P. Marie na indikační skice k mapě stabilního katastru Velké Kraše, 1836. ZA v Opavě

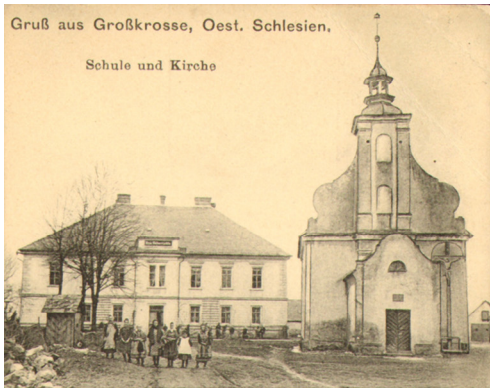
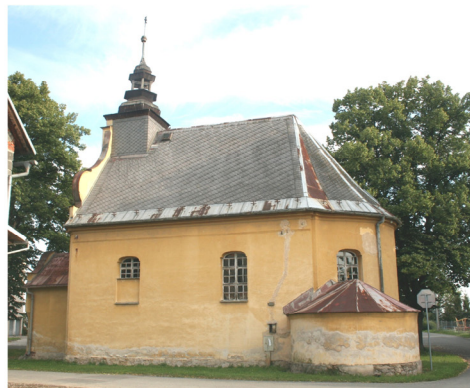
Obr. 2 a 3: Kaple P. Marie na pohlednici z doby před rokem 1910, soukromá sbírka T. Kubánka z Jesenika. Kaple od jihovýchodu, foto, 2012

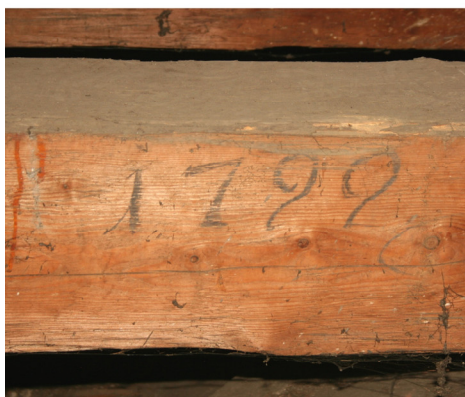
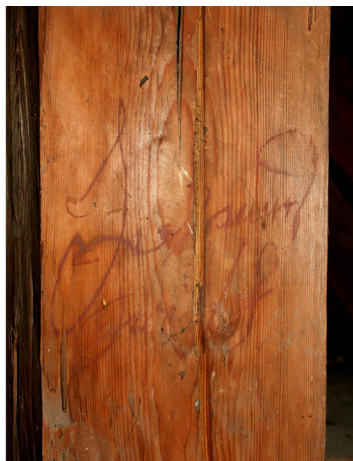
Obr. 7, 8: Datace 1799 na 5. vazném trámu od západu a jméno tesaře Franz Haudorf? na sloupku 6. Vazby krovu, foto, 2012

Jiný písemný doklad výstavby kaple se dochoval rovněž na krovu. Na 5. vazném trámu od západu je tužkou psaný letopočet **1799**. Na sloupku 6. vazby na jižní straně je pak nafialovělou rudkou uvedeno i obtížně čitelné jméno, pravděpodobně tesaře Franz Haudorf?. Mezi stavebními

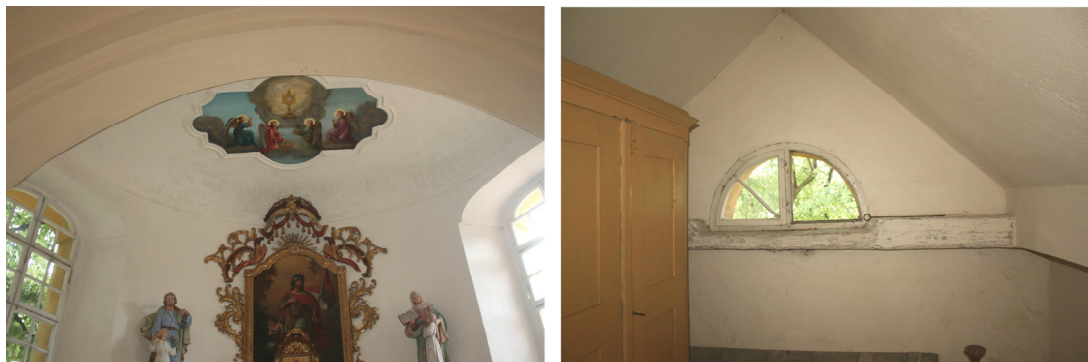
Obr. 9 a 10: Koncha presbytáře a prostor krovu nad předsíní využitý jako schodišťová hala, foto, 2012

Poměrně typické je i cihlové **zaklenutí** lodi 2 poli klenby s výsečemi, oddělených od sebe pasy, nesenými pilastry. Zaklenutí presbytáře bylo provedeno v podobě výrazně stlačené konchy, stejně jako zaklenutí sakristie. Obě konchy, charakteristické poměrně výrazně stlačeným profilem, se jeví spíš jako produkty lidového stavitelství.

Zajímavé jsou některé řekněme **konstrukční zkratky**, jimiž si stavitelé zřejmě levně poradili se vzniklou situací – je to například zastřešení patra nad předsíní. Prvky krovu se tedy prostě staly součástí vymezení horního podlaží. Byly zalíčeny a vzniklý prostor slouží jako nástupní na kruchtě s průlezem do podkroví.

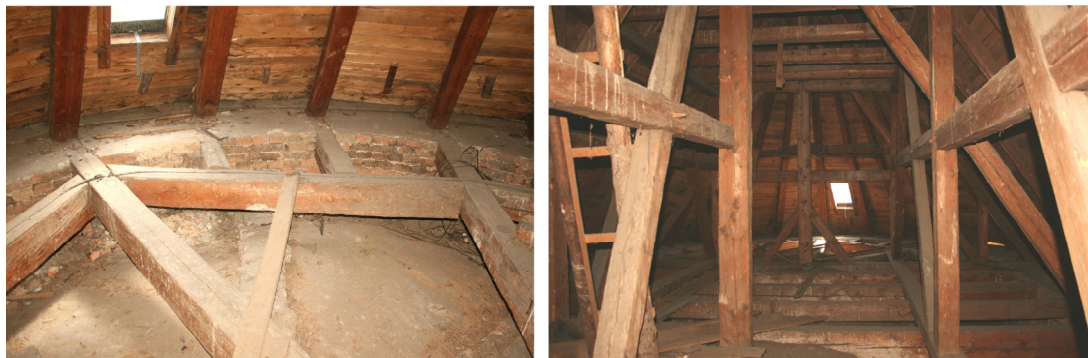
Obr. 11, 12: Podkroví presbytáře – systém výměn a krátčat nad konchou, pohled z podkroví lodi do podkroví presbytáře, foto, 2012

Velkokrašský krov charakterizuje více archaických konstrukčních prvků, které se objevovaly u krovů starších. Vazné trámy obsahuje v lodi každá vazba, novější systém výměn a krátčat je použit pouze v presbytáři. Krokve v plných vazbách mají patní vzpěry a stejně tak se patní zápory objevují i u středních sloupků, což se v 18. Století objeví v krovech jen zřídka.

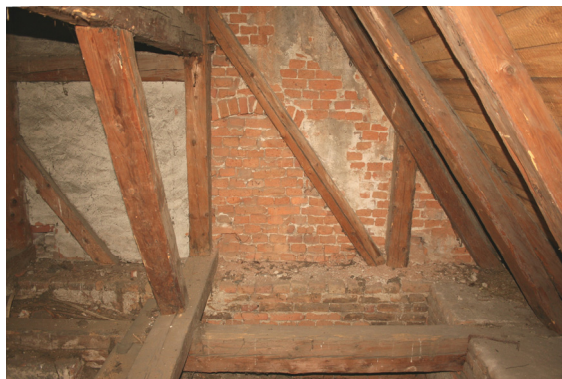
Obr. 13: Podkroví lodi, pohled na západní štít se zazdívkou montážního otvoru, foto, 2012

Cihlový oblouk v západním štítu severně od věže, se jeví jako záklenek oblouku montážního otvoru, který sloužil při výstavbě kaple k transportu materiálu.

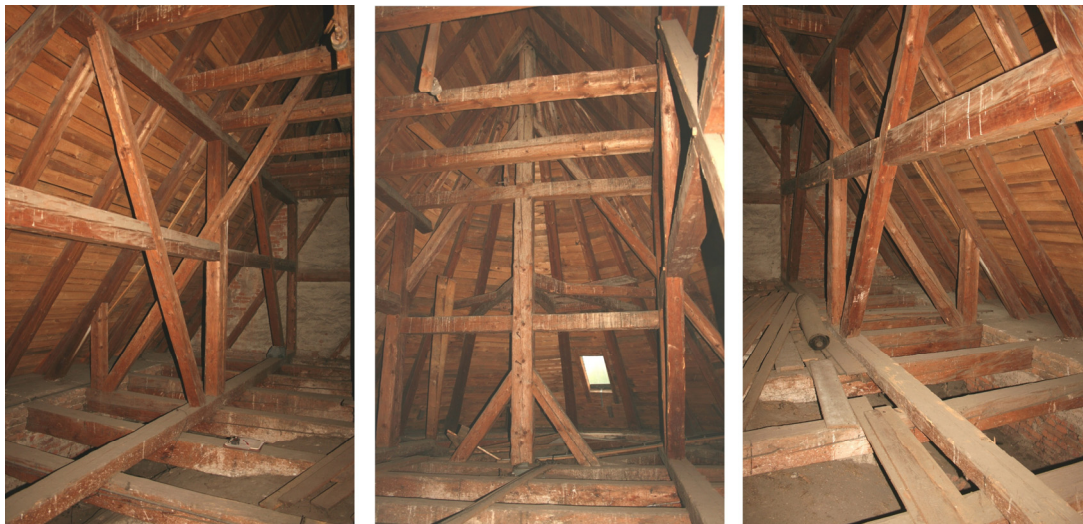
Obr. 14, 15, 16: Severní strana krovu lodi, podkroví presbytáře a jižní stran krovu lodi, foto, 2012

Krov kaple se do jisté míry vymyká obvyklé stavení produkci té doby [7]. Nosným prvkem jsou zde dvě stojaté stolice pod konci hambalků. Obě stolice po stranách mají podobu rámové sestavy s prahem a třetím středním podélným prvkem. Jako zavětrování rámu nebyly použity obvyklé ondřejské kříže, ale jen šikmé prvky. Spíše než v krovech se popsaný typ rámové konstrukce velmi často objevuje jako kostra hrázděné stěny.

Plné vazby krovu byly ještě posíleny o pár vyvěšovacích vzpěr, které jsou rovnoběžné s krokve a vzpírají sloupky.

K tomu byla krovová konstrukce ještě posílena třetí stolicí uprostřed, s prvními dvěma souměrnými nesourodou. V západní části lodi je možné popsat ji jako skutečnou stolicí s vaznicí pod hambalky, případně jako středový rám s vysokými sloupky, na východním konci je to jen plná vazba s vysokým sloupkem v ose. Jiným příkladem podobného posílení nosného systému o střední stolicí v jedné soustavě je dobou vzniku přibližně shodný, ale velikostně nesrovnatelný krov kostela povýšení sv. Kříže v Karvině- Fryštátě [6].

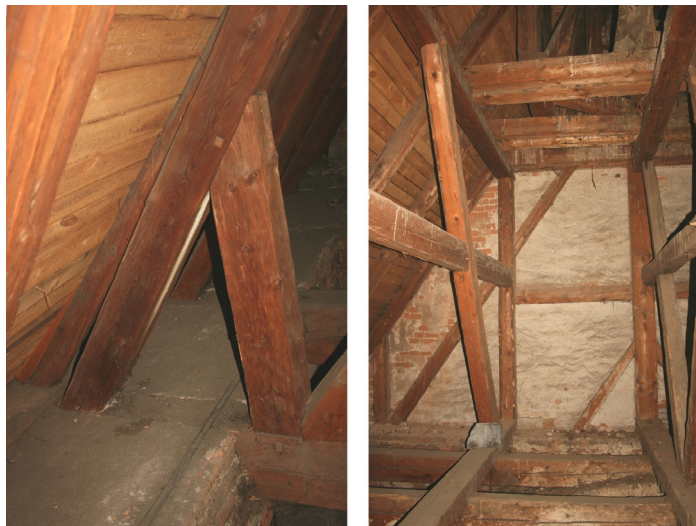
Obr. 17, 18, 19: Patní vzpěra jižní strany krovu lodi a západní štít se zadržovací vazbou, foto, 2012

Krov byl vystavěn ze smrkového dřeva dendrochronologicky datovaného do let 1798/99.[8] Z datace na vazném trámu do roku 1799 je zjevné, že dřevo po smýcení nevysychalo ani celý rok. Podle číslování prvků budován od západu k východu, přitom západní vazba tvoří součást štítu jako rám pro hrázděné zdivo. Jde o poměrně starý konstrukční zvyk, jaký se podařilo v našich zemích zaznamenat od středověku. Častější je přitom varianta, kdy první vazba přímo přiléhá ke zdivu, než že by byla přímo zabudována.

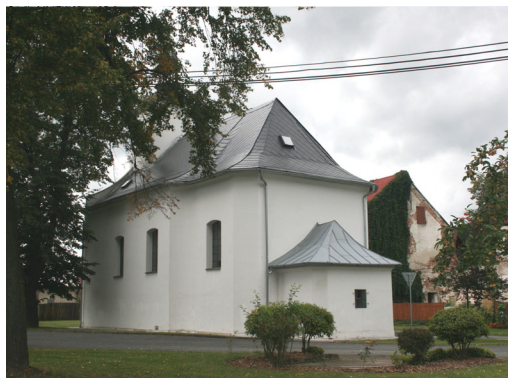
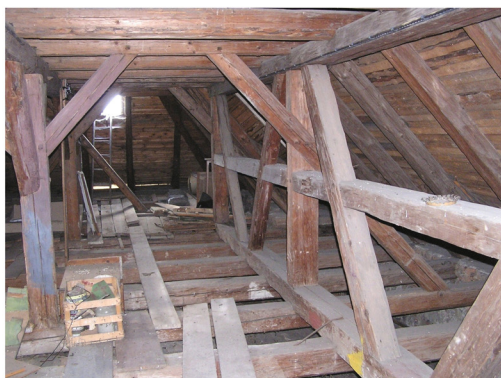
Obr. 20, 21: exteriér a krov kaple v Hukovicích

Konstrukční podobnosti byly zdokumentovány v krovu kaple v sousedních Hukovicích. Hukovický krov má rovněž krokve v každé vazbě. Podobně, tedy jako rám probrázděnou konstrukci, jsou sestaveny postranní stolice. Hrázděná architektura nebyla n Jesenicku v pokročilém novověku cizí. Je možné, že místní a snad i příležitostný tesař, možná rovněž zmiňovaný Franz, který tady místo obvyklé a dlouhodobě prověřené soustavy ondřejských křížů uplatnil své zkušenosti s budováním hrázděného zdiva a použil rámové sestavy pro hrázdění jako konstrukční prvek v krovu.
