## **Plan for fiskepleje i Vandssystemer mellem Mariager Fjord (inkl.) og Limfjorden Distrikt 16 - vandssystem 01-22a**

Distrikt 16, vandsystem 01-22a

Plan nr. 55-2017

Af Jørgen Skole Mikkelsen  
og Morten Carøe

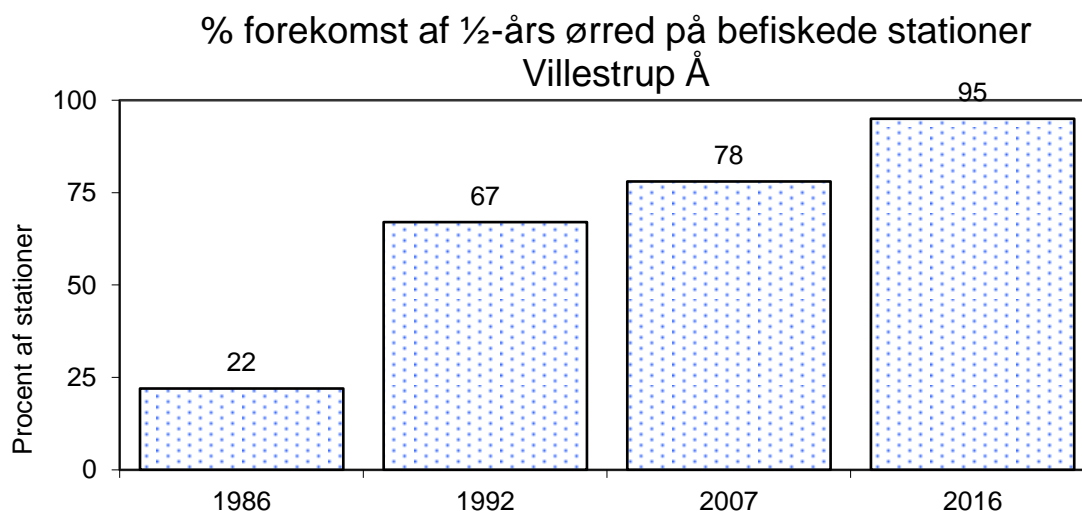
**Figur 3. Udvikling i den %-vise andel af befiskede stationer med ørredyngel (1/2-års ørreder). I opgørelsen indgår befiskede stationer med biotopskarakteren 1-5.**

I figur 3 og tabel 5 er resultaterne fra denne og tidligere bestandsanalyser i Villestrup Å samlet for at give et overblik over udviklingen i ørredbestanden i perioden fra 1986 til 2016.

Som det fremgår af tabel 5 er der fundet ½-års (naturlig yngel) på langt flere stationer end ved de tidligere undersøgelser. Der er i 2016 registreret naturlig yngel på 95 % af de befiskede stationer. Andelen af stationer med ældre ørred er stort set uændret i forhold til 2007.
