# **ALGO SOBRE LAS VIAS ROMANAS EN NAVARRA**

JOSE DE CRUCHAGA Y PURROY  
IGNACIO PURROY BELZUNCE

## UNA CALZADA ROMANA

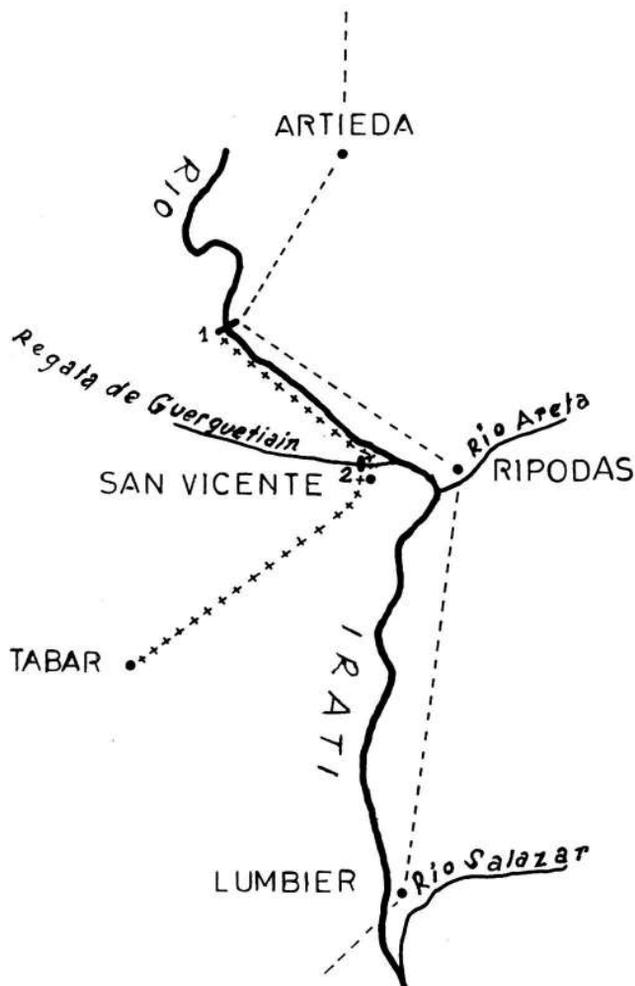
*Via romana de Artieda a Tabar + + + + +*  
*Via romana de Roncesvalles a Cascante, según Al-*  
*tadill - - - - -*  
*1 Puente romano desaparecido.*  
*2 Puente romano de San Vicente.*

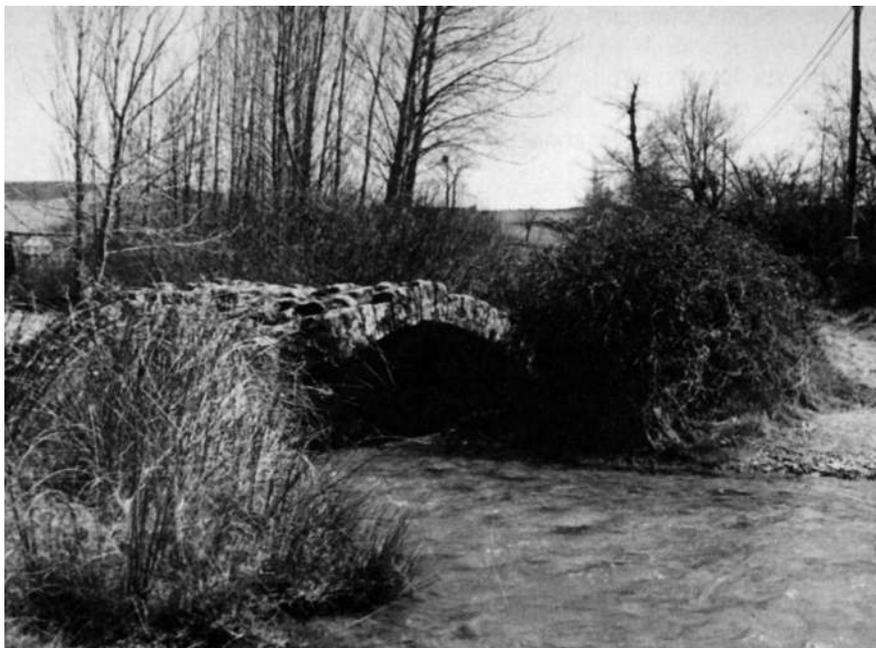
Foto 1. Puente romano de Murillo de Lónguida.

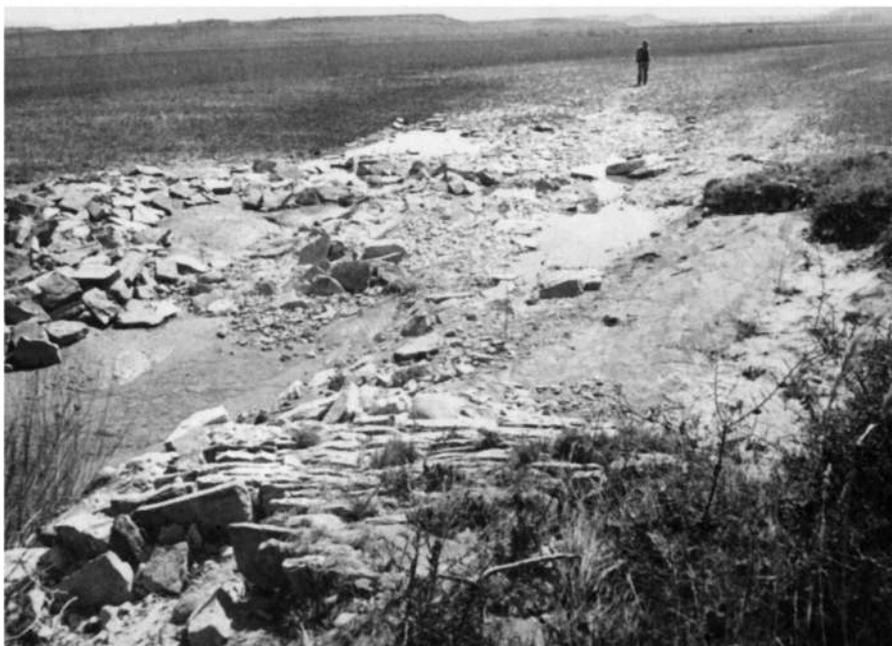
Foto 2. El río, desbordado, se llevó las defensas.

Una primera visión de la devastación de la gran riada la tenemos en la fotografía n.º 2. La tierra que cubría todo lo que se ve «descarnado» se la llevó el río, que entró por la campiña, en dirección a Rípodas, llegando hasta la carretera. Una persona, al fondo, contempla los arrastres del agua sobre los campos. En el primer plano de la fotografía se ve un trozo de calzada, que, efectivamente, apunta hacia Rípodas. Para intentar evitar este desastre se había construido un muro de contención, del que nadie sabía nada por estar enterrado; es el que se ve en la fotografía n.º 3. Mide 1 metro de grueso y algo más de un metro de alto. Este muro, construido con piedras de la calzada y otras, cubría el espacio entre los puntos A y B de la fotografía n.º 4. Su

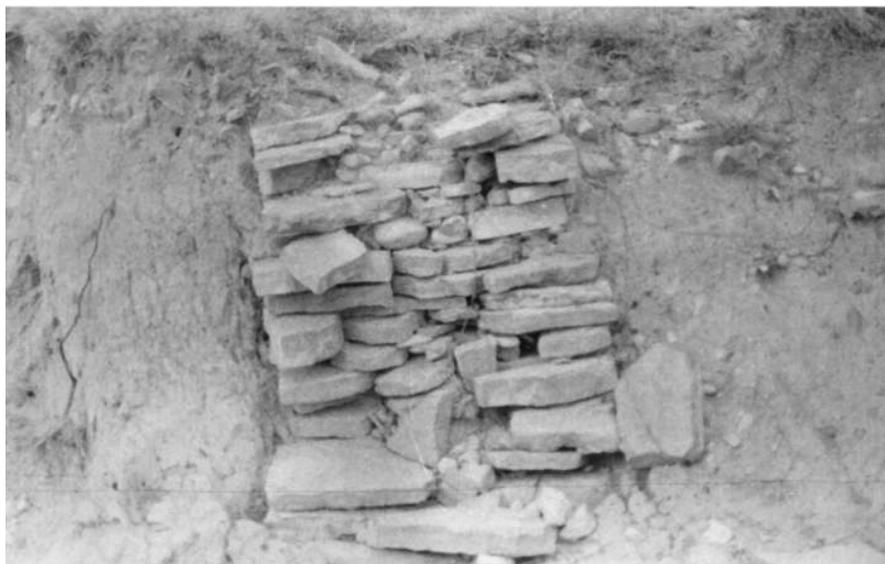
Foto 3. Muro de contención que estaba enterrado.

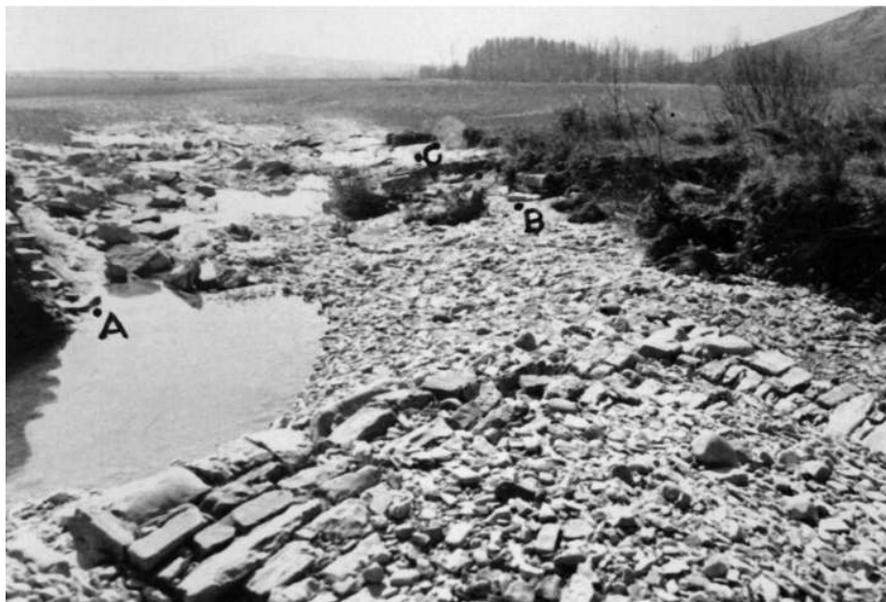
Foto 4. Derivación de la calzada que se dirige, con mucha pendiente, hacia el río.

construcción acaso se hizo en vista de la riada de 1787. Esta vez de nada sirvió. El punto C de esta fotografía corresponde al trozo de calzada que se ve en la fotografía n.º 2, es decir el que enfila hacia Rípodas. En la misma fotografía n.º 4 se ve una derivación de la calzada, con pendiente muy pronunciada, hacia el río, que creemos hacia el puente. La fotografía n.º 5 es una vista general de los destrozos de la avenida del río: de frente, el muro derribado; en primer término, el resto de calzada que se ve en la fotografía n.º 2, y en el punto D las piedras que inician la derivación hacia el río, hacia la izquierda, piedras que se ven ampliadas en la fotografía n.º 6, punto D.

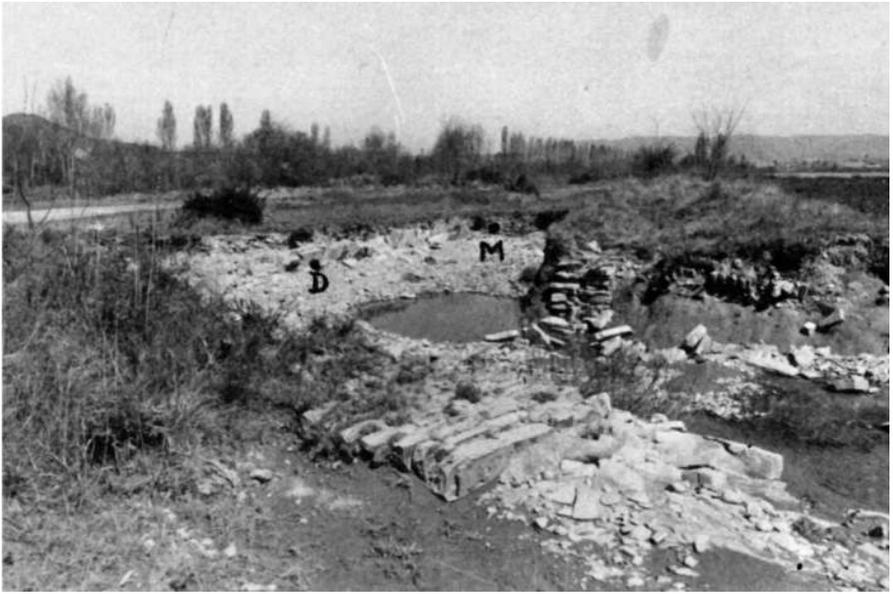
Foto 5. Vista general de los destrozos. Visión hacia el norte.

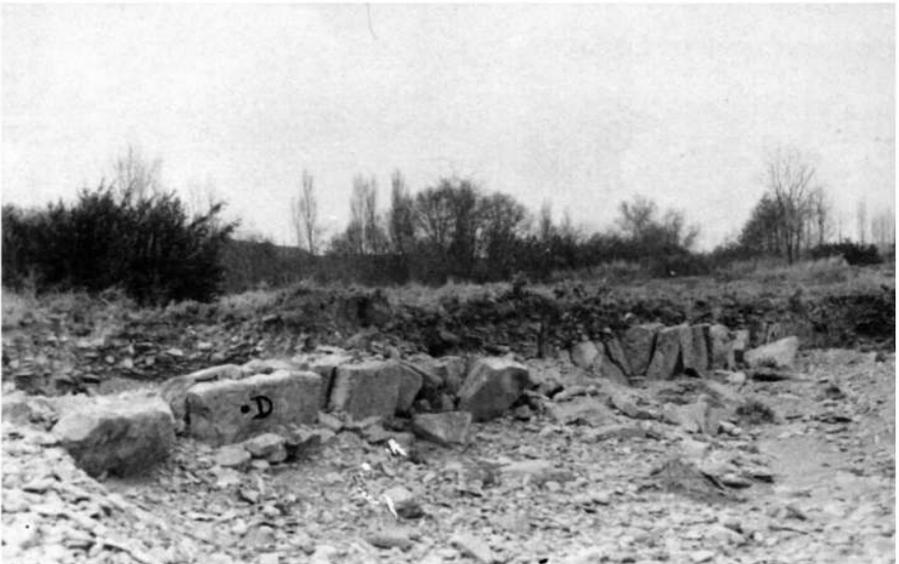
Foto 6. Iniciación de la derivación hacia el río, hacia la izquierda. Visión hacia el noroeste.

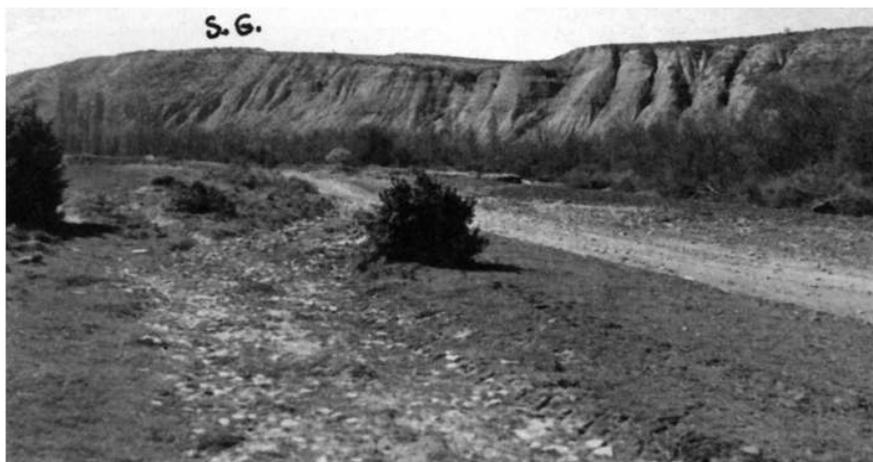
Foto 7. Por el pie de la ripa, de derecha a izquierda, iría la vía romana. En el lugar S.G. están las ruinas de la ermita de San Gregorio.

Hay otro vestigio de la vía romana, ahora por la margen derecha del Irati, antes de llegar a Tabar. Pasado el puente desaparecido, la ruta seguiría próxima al río, por donde ahora va el canal de agua al molino de San Vicente. Este primer supuesto recorrido tras el puente está a lo largo del pie de la ripa que se ve en la fotografía n.º 7, en dirección derecha a izquierda. Al llegar a las proximidades de la confluencia con el Irati de la regata de Guerguetiain ascendería por la izquierda de ésta hasta el puente romano de San Vicente, al que se refiere la fotografía n.º 8. La construcción del puente allí encuentra la explicación con una simple mirada; es el lugar idóneo para acometer la subida a la planicie de San Vicente con una tolerable pendiente, sin zig-zags. Llega la vía a la altura del pueblo por el oeste, y por el paraje que conocíamos con el nombre de «Los Pozos», por unos hoyos que allí había, tomaba la dirección de Tabar, en cuyo pueblo, como hemos dicho, hay importantes vestigios romanos.

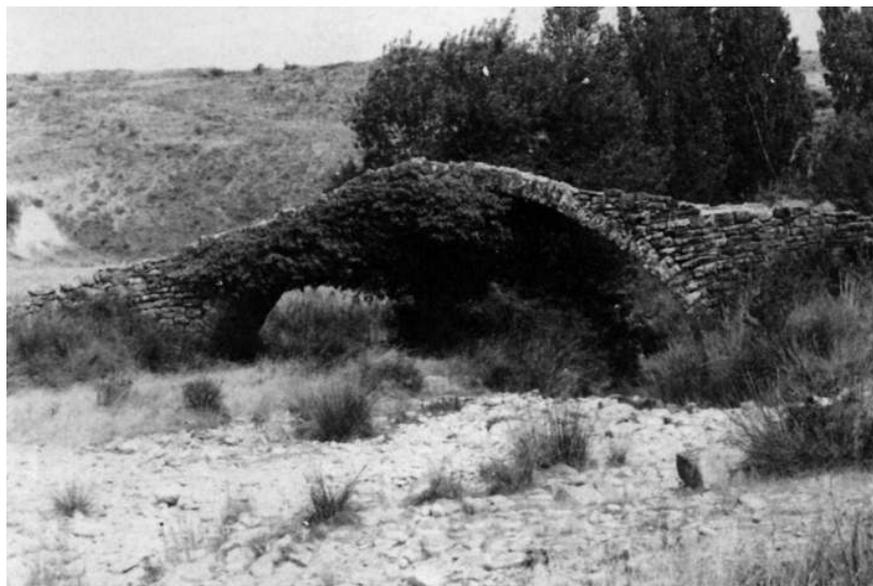
Foto 8. Puente romano de San Vicente.

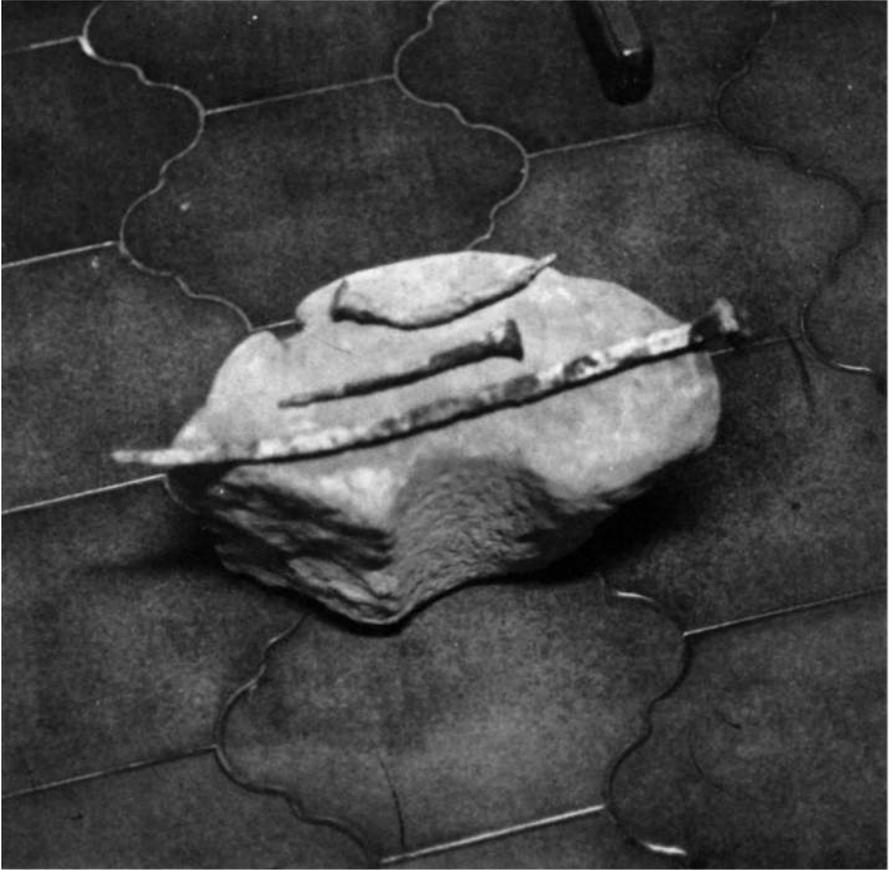
Foto 9. Trozo de piedra del molino "viejo".

Hemos mencionado anteriormente el término «El Molino Viejo». Desconocíamos la ubicación del molino. No había rastro del mismo. El río había borrado todo vestigio. Y ha sido el río quien ahora nos los ha descubierto. Han aparecido entre los restos de la calzada. Los hemos encontrado en el espacio que se ve en las fotografías. El trozo de piedra del molino, que se ve en la fotografía n.º 9, lo encontramos en los arrastres del agua, en el comienzo de los campos. De los tres clavos, de forja antigua, que en la foto se ven, el mayor tiene una longitud de 38 cm. Pensamos que sirvió de chaveta para una de las piedras del molino. El haber encontrado entre la tierra de la ezponda señalada con el punto M en la fotografía n.º 5 restos de madera totalmente descompuesta, y allí, muy cerca, el clavo grande, parece demostrarnos que se trata del maderamen del molino, que por estar afianzado no lo llevó el agua que en alguna riada lo envolvió con sus aluviones. La gran transformación de la orilla junto a la actual presa, aun dentro de lo que nosotros hemos conocido, no nos permite obtener detalles de la toma del agua.
