# MASTERARBEIT

Mikrotektonische Analyse und Reservoireigenschaften  
von karbonatischen Störungsgesteinen

Theresa-Christina Schröckenfuchs, BSc.

Masterarbeit  
Departement für Geodynamik und Sedimentologie  
Universität Wien - 2012

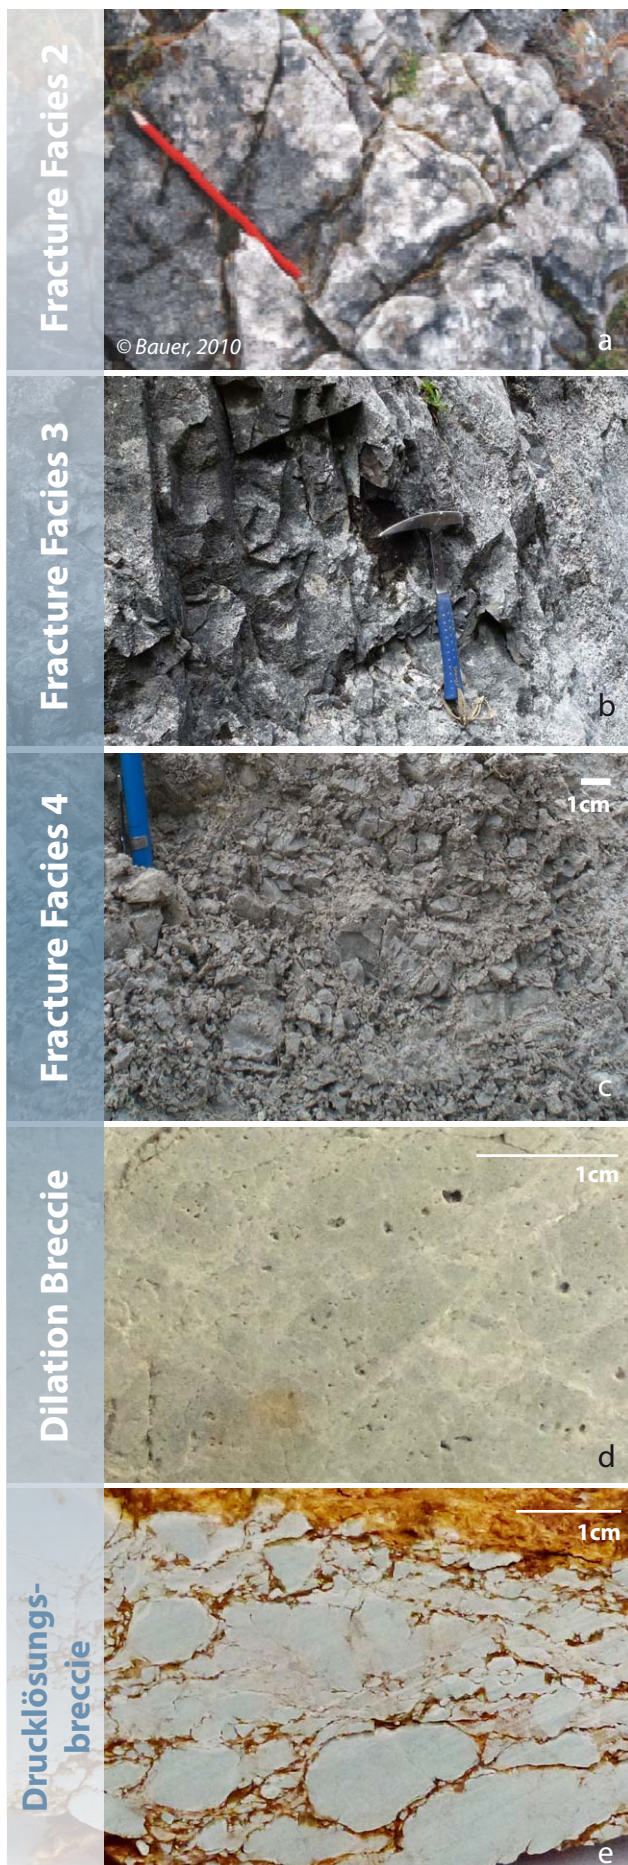
**Abb. 6 a-e:** Überblick der Gesteine der Damage Zone und des Störungskerns (Drucklösbreccie) **a:** Fracture Fazies 2 - drei verschiedene Kluftgruppen in Abständen von 5-10cm **b:** Fracture Fazies 3 - fünf verschiedene Kluftgruppen; der Abstand zwischen den Klüften beträgt wenige Zentimeter **c:** Fracture Fazies 4 - extrem viele verschiedene Kluftrichtungen, die das Gestein in 1cm große Stücke unterteilen. **d:** Dilation Breccie aus dem Aufschluss A2 Saugraben **e:** Drucklösbreccie aus dem Aufschluss F8 Schwarzleiten/Frein

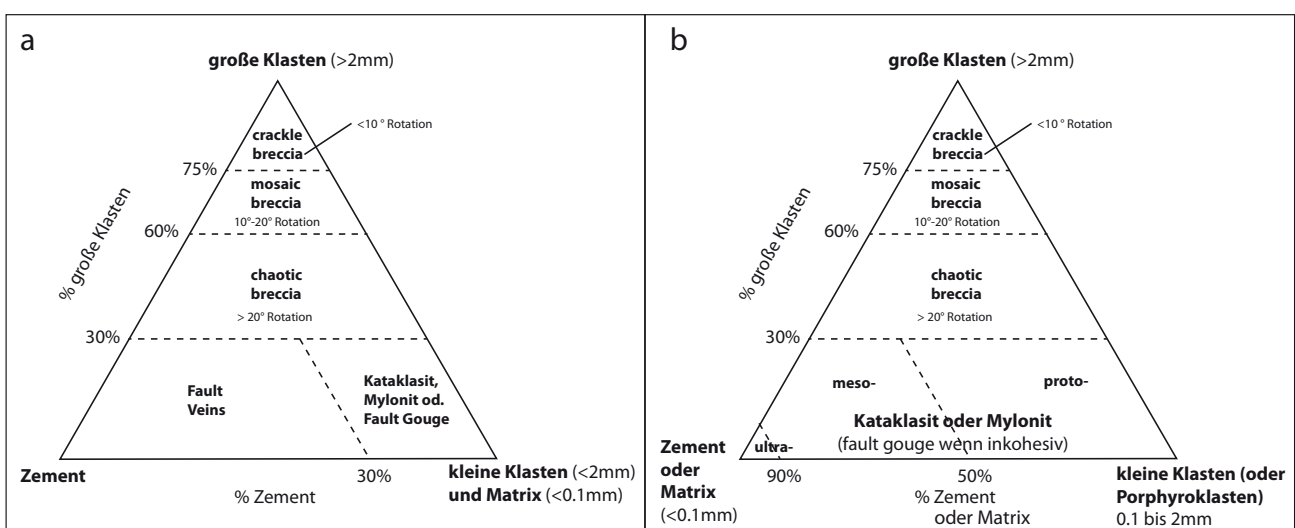
**Abb. 7** Störungsgesteinsklassifikation nach *Woodcock & Mort, 2008* Die Autoren schlagen beide Diagramme als Klassifikationsmöglichkeit vor. In Abbildung **a** werden die Eckpunkte des Diagramms mit : großen Klasten (>2mm), Zement und kleinen Klasten(<2mm)/ Matrix(<0.1mm) festgelegt. In Abbildung **b** setzt sich das Diagramm aus den Eckpunkten: großen Klasten (>2mm), Zement oder Matrix (<0.1mm) und kleine Klasten 0.1-2mm zusammen. Da die Unterscheidung zwischen Matrix und Zement im Gelände oft schwer zu treffen ist, verwenden die Autoren diese Differenzierung nur als sekundäre, optionale Einteilung der Störungsgesteine.

In einem weiteren Paper stellen *Woodcock & Mort, 2008* eine neue Störungsgesteinsklassifikation vor. Diese ist nicht-genetisch und soll der einfachen Anwendung im Gelände dienen. Die Diagramme in Abb. 7 zeigen die Klassifikation der Störungsgesteine nach *Woodcock & Mort, 2008*, wobei die oben beschriebenen „Breccias“ laut Definition mit der Fracture Fazies 4, dem Kataklysit 1 und der Dilation Breccie aus der Klassifikation die *Bauer, 2010*

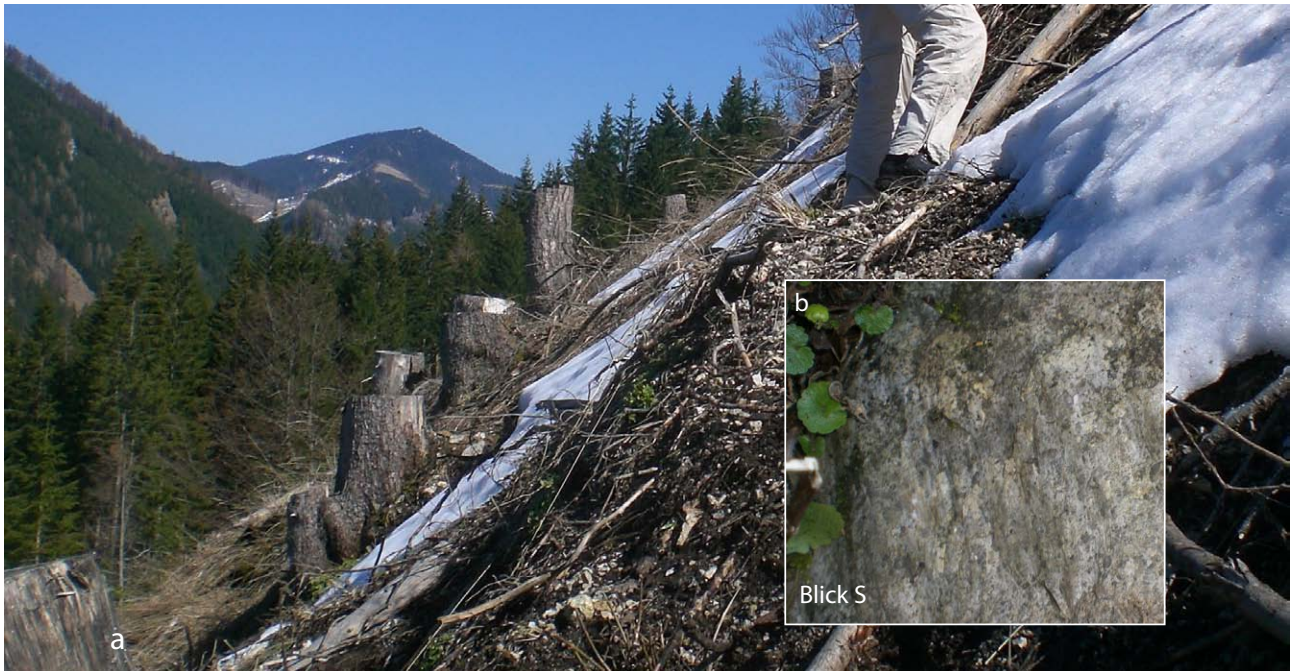
**Abb. 8 a:** Blick Richtung ENE am gerodeten Hang der Schwarzleiten - die Aufschlüsse liegen verteilt am Hang; **b:** Harnischfläche eines später entnommenen Handstückes Steinalmdolomits; **c:** Strukturdaten des Aufschlusses F6

<b>FAKTEN</b>	<b>F6 Schwarzleiten/Frein</b>	
	Gestein: <b>Dolomit</b>	Anis
	<b>N GKM 289.771</b>	04 Proben
	<b>E M34 688.135</b>	03 Dünnschliffe
	Steinalmformation

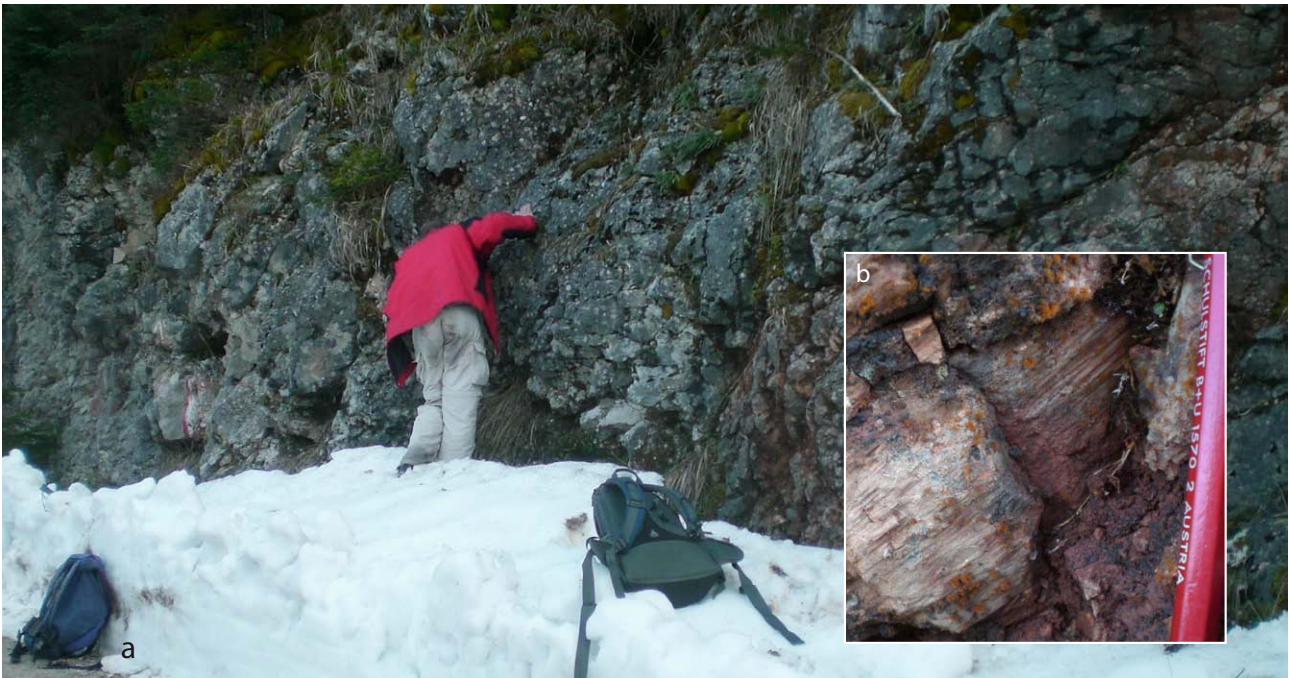
**Abb. 10 a:** Aufschluss F8 liegt direkt an der Forststraße an der Schwarzleiten (Blick Richtung S). Über mehrere Zehnermeter ist stark geklüfteter Wettersteinkalk aufgeschlossen. **b:** Stylolithische Harnischflächen mit rotem tonigen Material; **c:** Strukturdaten F8

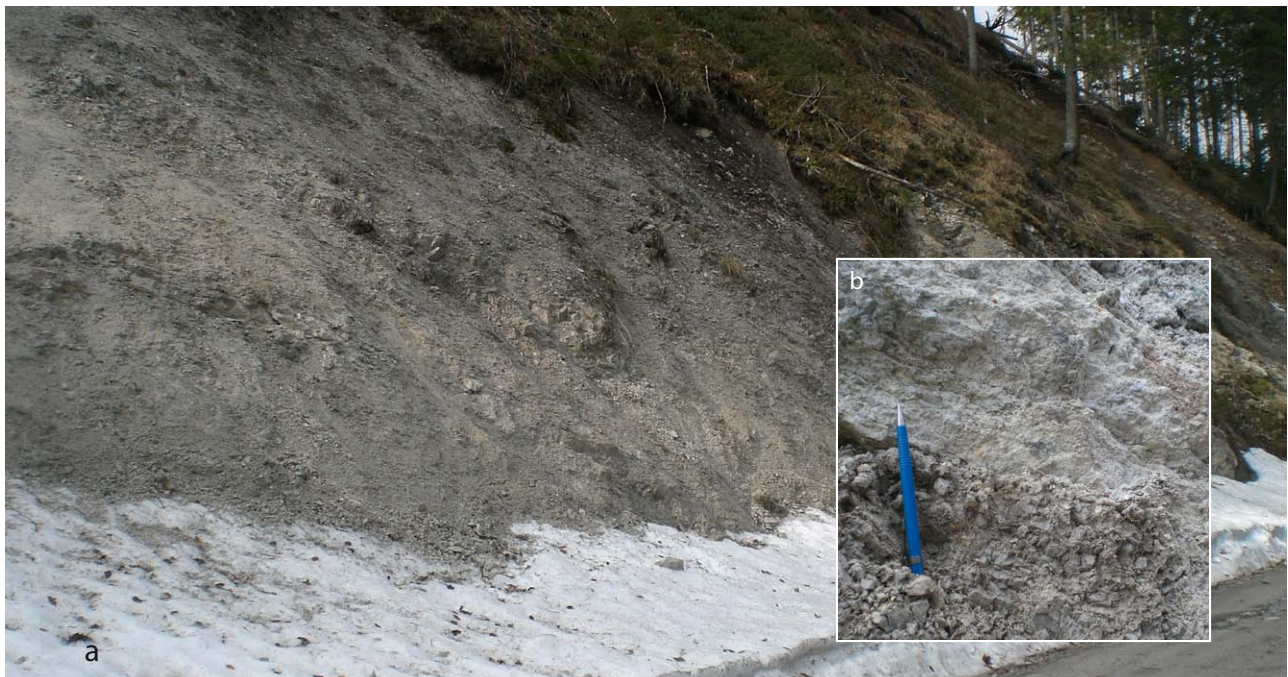
**Abb. 11 a:** Aufschluss Steinalpl Blick Richtung SW; **b:** Detailansicht aus Aufschluss F15: Übergang eines geklüfteten Dolomits der Fracture Fazies 4 (unten) zu einer Dilation Breccie (oberer Bildbereich); **c:** Strukturdaten F15

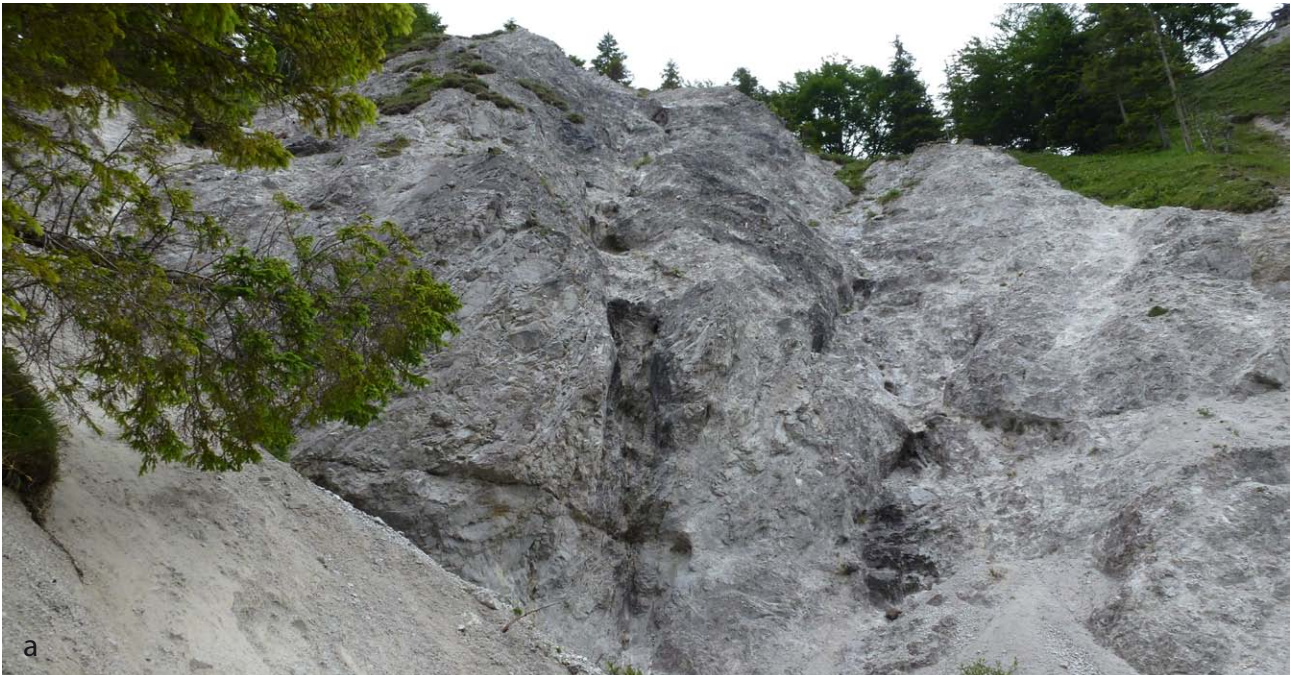
**Abb. 12 a:** Aufschluss Kastenriegel Blick Richtung ENE; **b:** Strukturdaten Aufschluss A1, nach *Bauer, 2010*; M = Hauptstörung („main fault“)

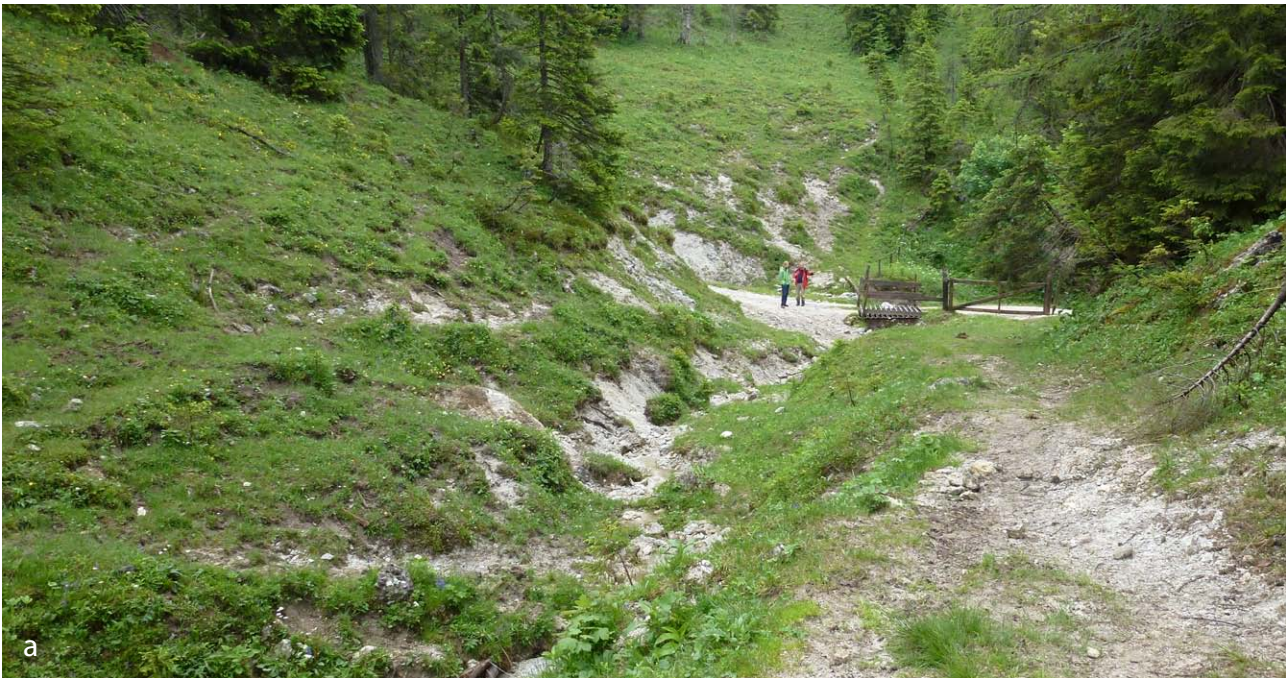
Abb. 14 a: Aufschluss Saugraben Blickrichtung NE; b: Strukturdaten A2, nach Bauer, 2010; M= Harnischflächen der Hauptstörung

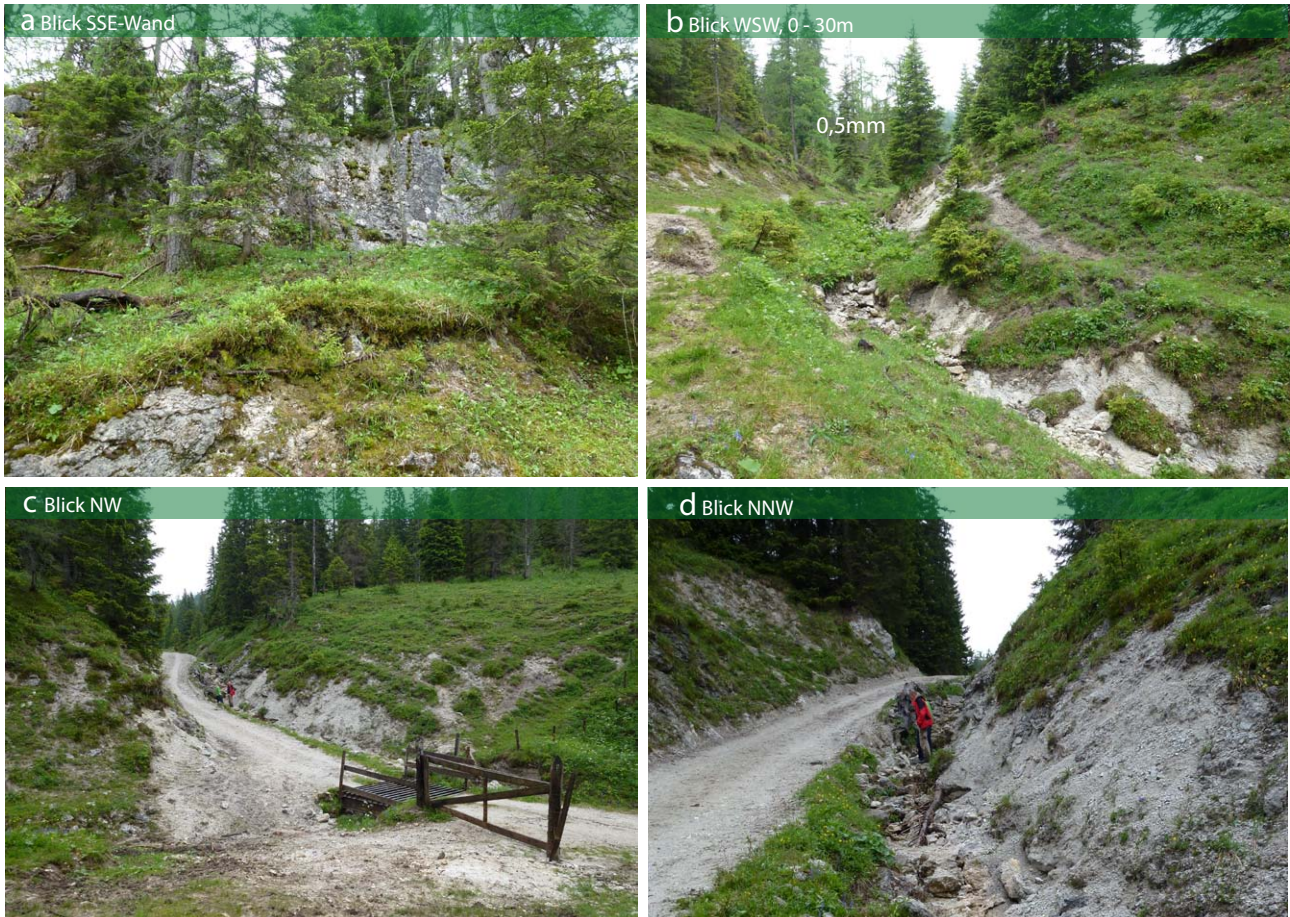
**Abb. 15 a:** Die SSE des Fault Core liegende Wand aus Dolomit wird als Grenze des fault core zur damage Zone interpretiert. **b:** Das Bild zeigt die ersten 30 m des Saugraben-Profiles; alle beprobten Handstücke wurden aus diesem Gebiet entnommen; **c:** Auch entlang des Forstweges konnte die Störung bis zu ca. 20m aufgrund von Störungsgesteinen verfolgt werden. **d** zeigt abermals ein Bild des Forstweges mit dem Straßengraben, in dem die Störungsgesteine anstehen. **e:** Das Profil Saugraben wurde beim Geländeaufenthalt für diese Arbeit neu aufgenommen. Der grau unterlegte Bereich soll den ungefähren Verlauf der aufgeschlossenen Störungsgesteine darstellen. Der Rest der Störung wird - wie auch auf den Bildern ersichtlich wird - von Vegetation bedeckt; die Probenentnahmepunkte wurden aus der Aufschlusskizze von *Bauer, 2010* übernommen. Die grünen Punkte markieren die Standpunkte von denen aus die hier angeführten Fotos gemacht wurden. Die rote gestrichelte Linie soll die ungefähre Grenze des Fault Cores zur Damage Zone darstellen: Die SSE-Grenze bildet die Dolomitwand, die Grenze in NNW- Richtung wurde aufgrund der nicht mehr auftretenden Fault Core typischen Störungsgesteine im Straßengraben (21m) und am Ende des von der Störung abzweigenden Graben (20,6m) gezogen.

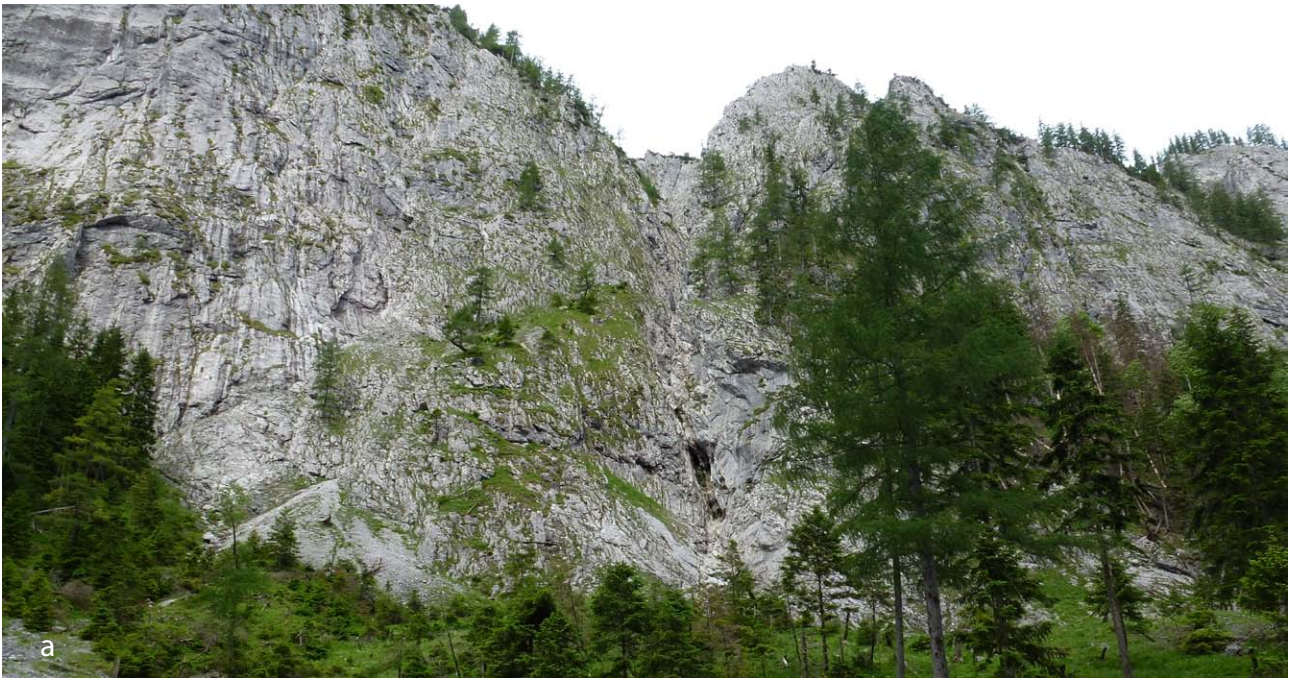
**Abb. 16 a:** Aufschluss A4 - Unterer Ring, Blick Richtung WNW; **b:** Strukturdaten A4, nach Bauer, 2010; M= Harnischflächen der Hauptstörung

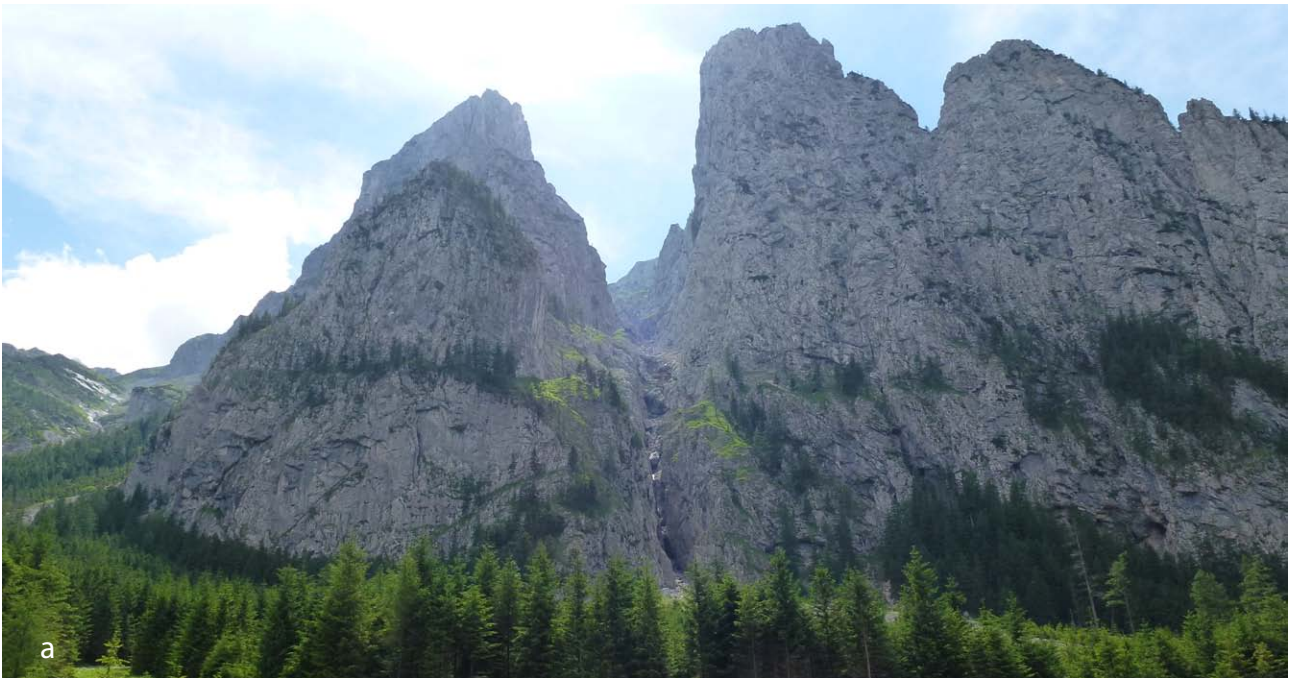
Abb. 17 a: Aufschluss A5 - Griesgassl/Brunntal, Blick Richtung SW; b: Strukturdaten A5, nach Bauer, 2010; M= Harnischflächen der Hauptstörung

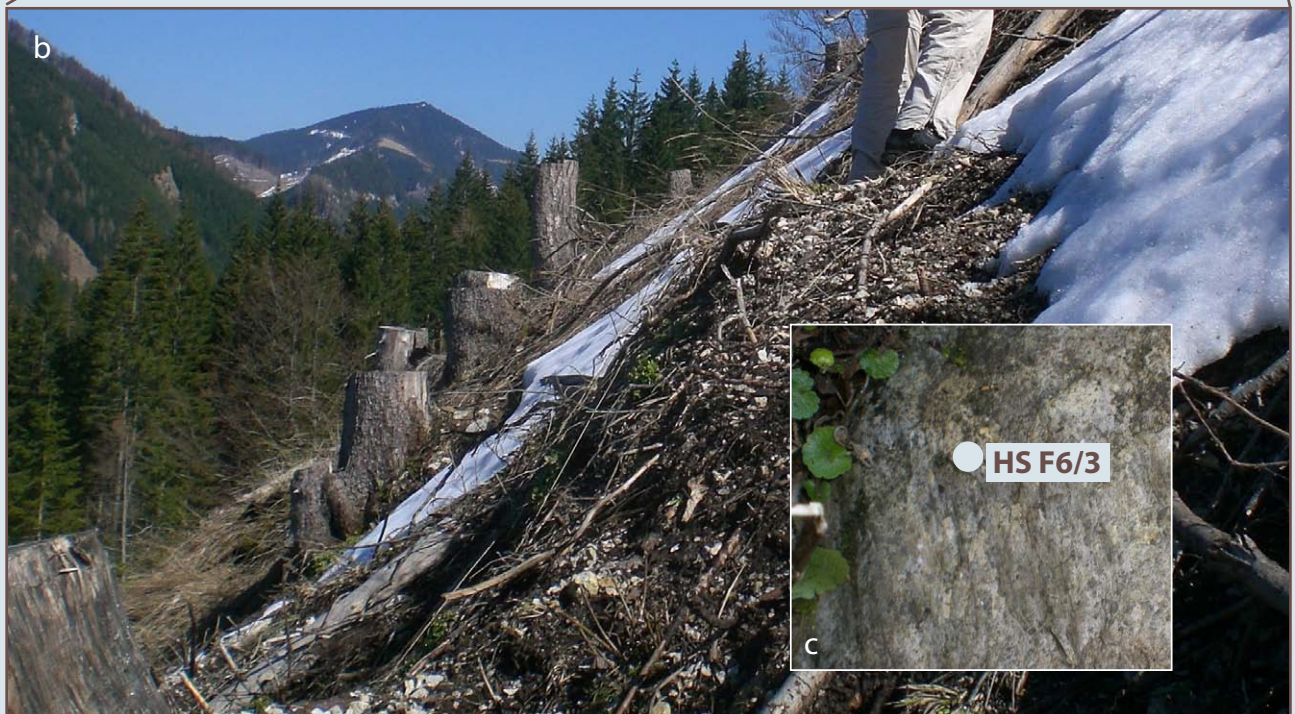
**Abb. 18** Geographische Lage (a) und Foto des Aufschlusses F6 (b). Das Handstück stammt aus der abgebildeten Harnischfläche (c). Für eine detaillierte Beschreibung des Aufschlusses siehe Kapitel 4, Gelände, Seite 13.

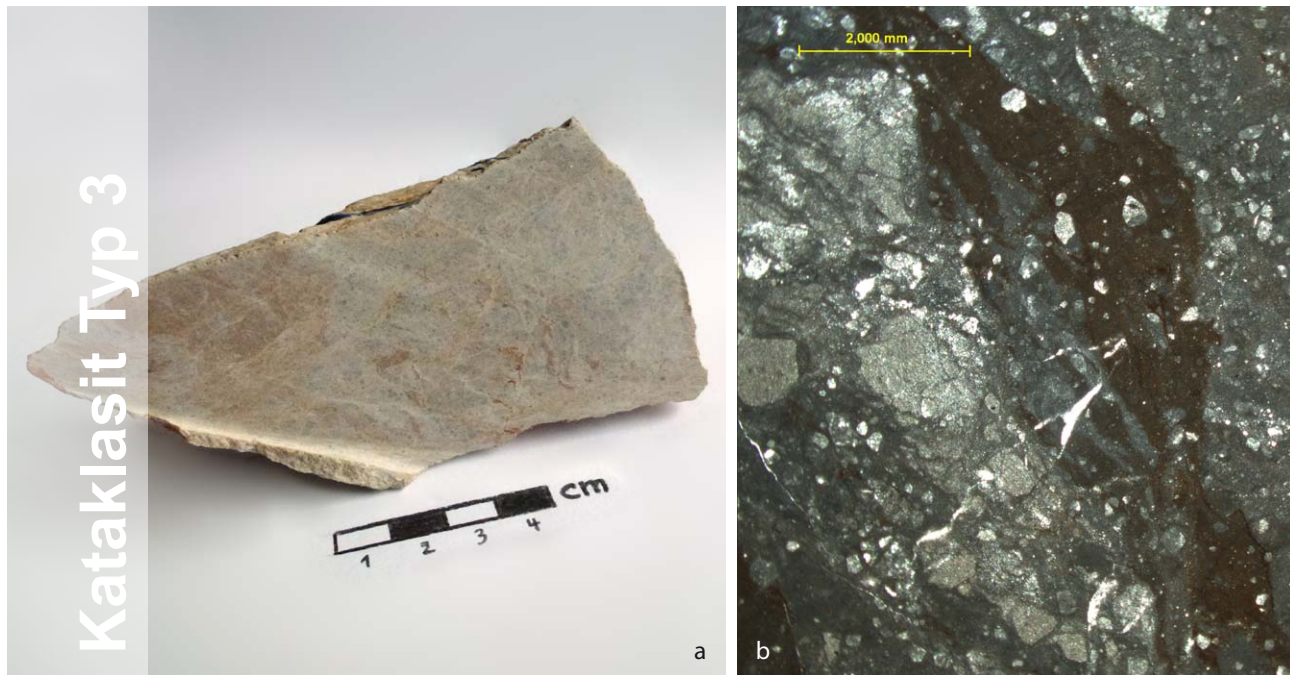
**Abb. 23** Bild **a** zeigt ein Foto einer angeschnittenen Fläche des Handstückes F7/1. **b**: Lösungsvorgänge in Zusammenhang mit dem Auftreten von braunen Schlieren sind vor allem im Dünnschliff gut beobachtbar. Zu beachten sind zudem die gerundeten, sehr kleinen, hellen Protolithkomponenten, die hier gut von der Matrix zu unterscheiden sind. Im Elektronenmikroskop ist diese Unterscheidung nicht - beziehungsweise nur bei stark erhöhten Kontrastwerten möglich.

Handstück 7/1 besteht aus hellgrauem Kataklasit mit rotbraunen „Schlieren“ in unterschiedlichen farblichen Abstufungen (Abb. 23a). Das matrixgestützte Gefüge mit 2 mm großen, gut gerundeten, dunkelgrauen dolomitischen Protolithkomponenten lässt eine Charakterisierung als Kataklasit 3 zu. Das Gestein zeigt an den Klufflächen einen ca. 0,1 mm dicken Belag aus rotbraun gefärbtem Kalzit. Mit bloßem Auge lassen sich keine Porenräume identifizieren.

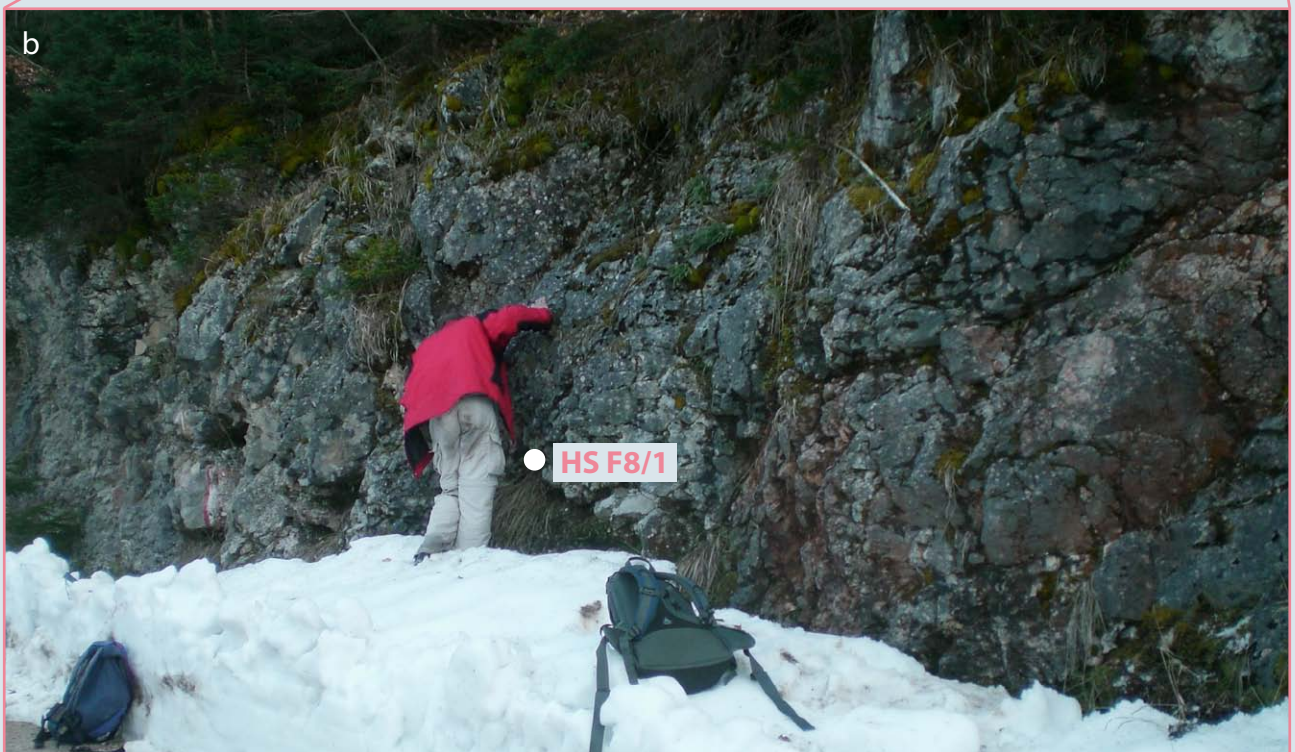
**Abb. 28 a:** Geographische Lage des Aufschlusses F8; **b:** Foto des Aufschlusses und Kennzeichnung des Entnahmepunktes des Handstückes; eine detaillierte Aufschlussbeschreibung findet sich in Kapitel 4 Gelände, Seite 15.

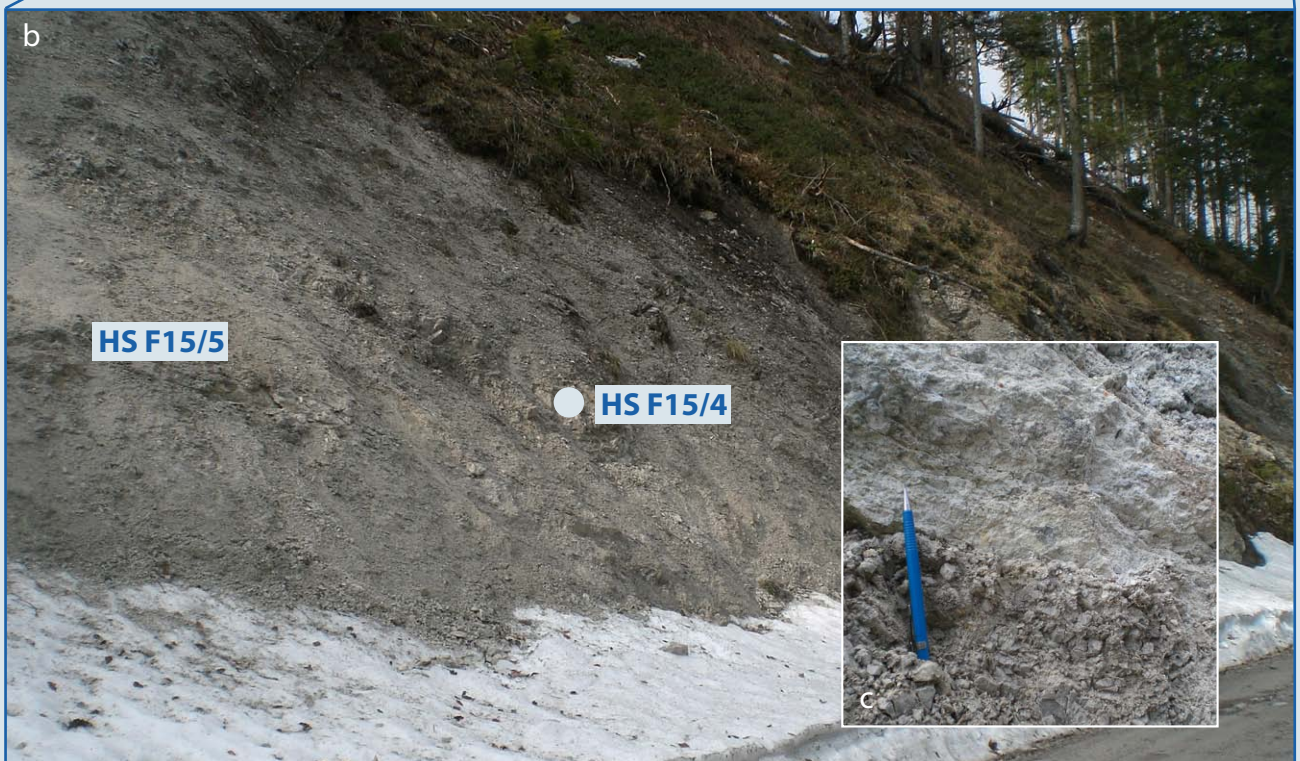
**Abb. 32 a:** Geographische Lage und Foto des Aufschlusses F15 (**b**) mit Kennzeichnung der Entnahmepunkte der Handstücke; **c:** Ausschnitt aus dem Aufschluss F15; Übergang von Störungsrandgestein (Fracture Fazies 4) zu einer Dilation Breccie; eine detaillierte Aufschlussbeschreibung findet sich in Kapitel 4 Gelände, Seite 16.

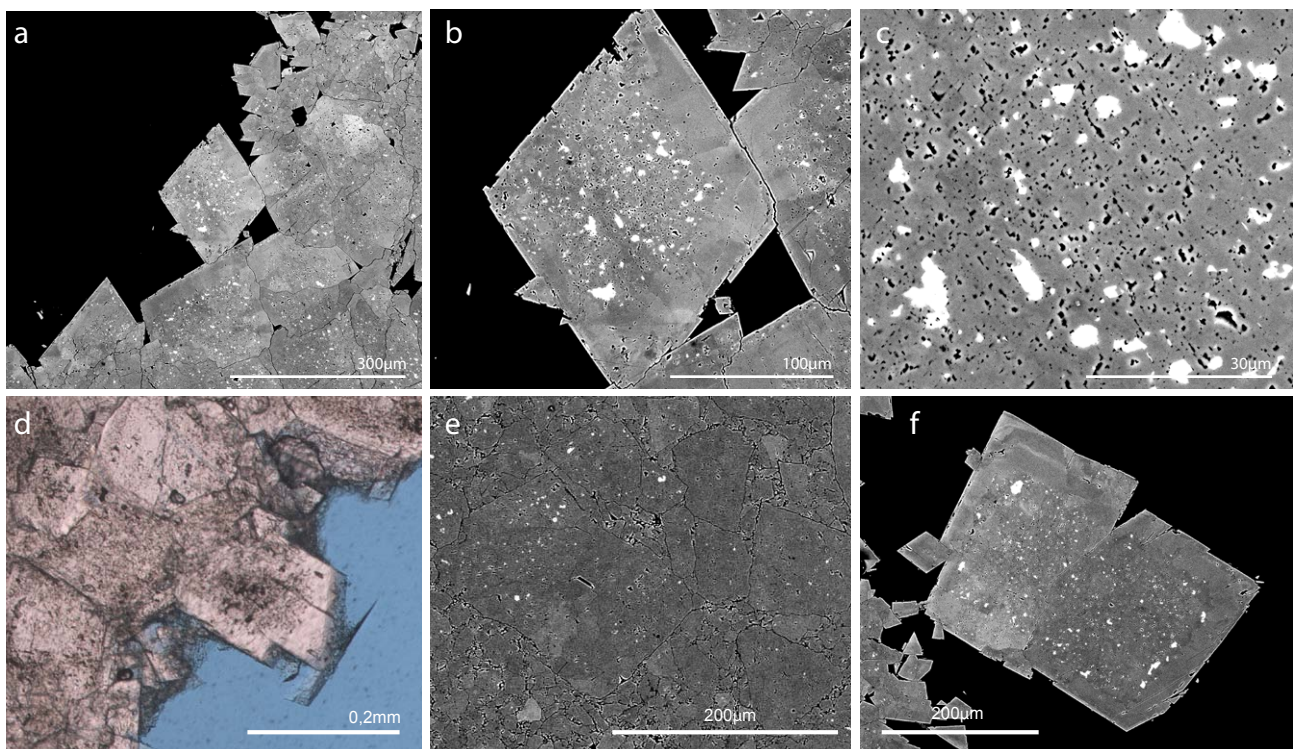
**Abb.38 a:** Elektronenmikroskopaufnahme eines Hohlraumes, in dem idiomorphes Kristallwachstum stattfindet. Die Dolomite zeigen einschlussreiche Kerne und einschlussfreie Ränder. **b:** Vergrößerung des mittig gelegenen Dolomitkristalls aus Bild a. Bild **c** zeigt eine Nahaufnahme des einschlussreichen Kernes des Dolomitkristalls aus Bild b. Bild **d** verdeutlicht, dass auch im Dünnschliff die Zonierung der Hohlraumdolomite beobachtet werden kann. **e:** Da sowohl Matrix als auch Protolithkomponenten dolomitisch ausgebildet sind, zeigt diese Aufnahme aus dem Elektronenmikroskop nur sehr wenig Kontrast. Nur die schwarzen, dünnen Korngrenzen sind deutlich sichtbar. **f:** Ein Hohlraumdolomit zeigt deutliche Zonierung im Elektronenmikroskop. Ein einschlussreicher Kern geht in einen zonierten einschlussfreien Randbereich über.

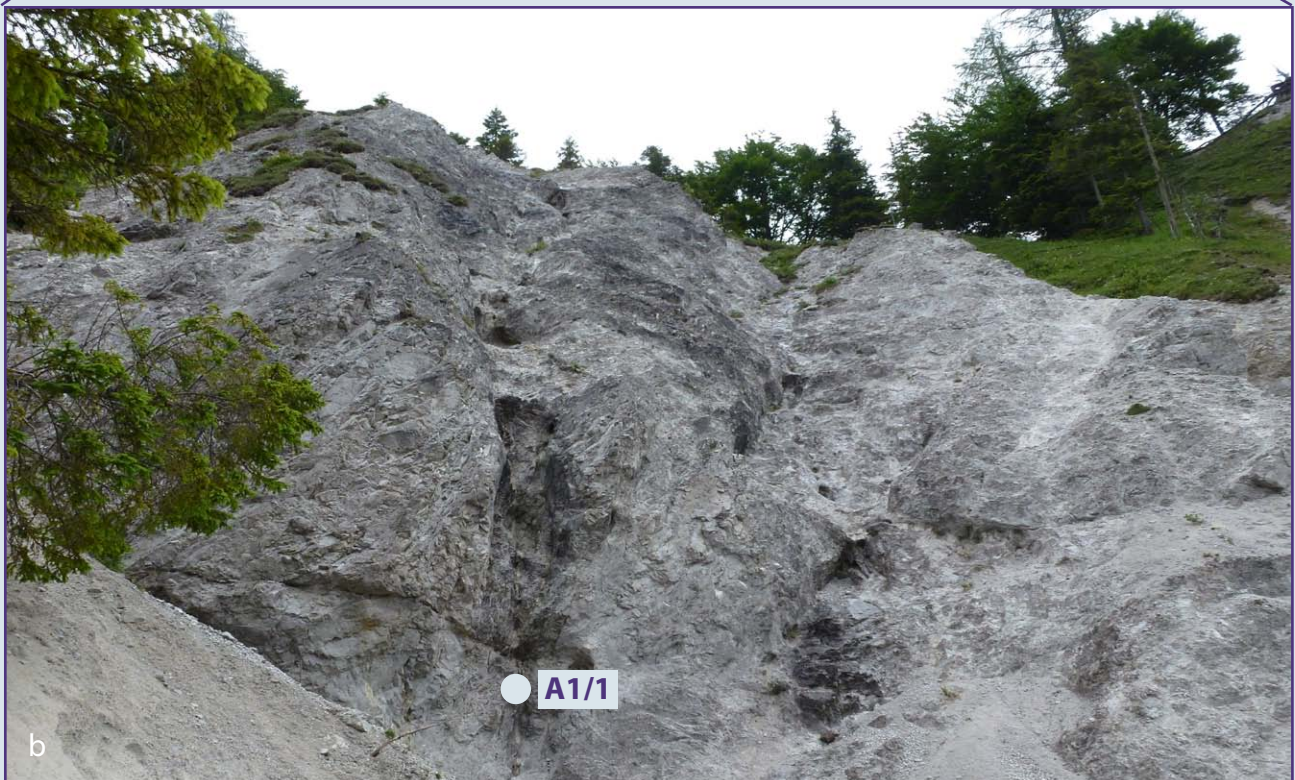
**Abb. 40 a:** Geographische Lage und Foto des Aufschlusses A1 **b:** Kennzeichnung des Entnahmepunktes des Handstückes; eine detaillierte Aufschlussbeschreibung findet sich in Kapitel 4 Gelände, Seite 17.

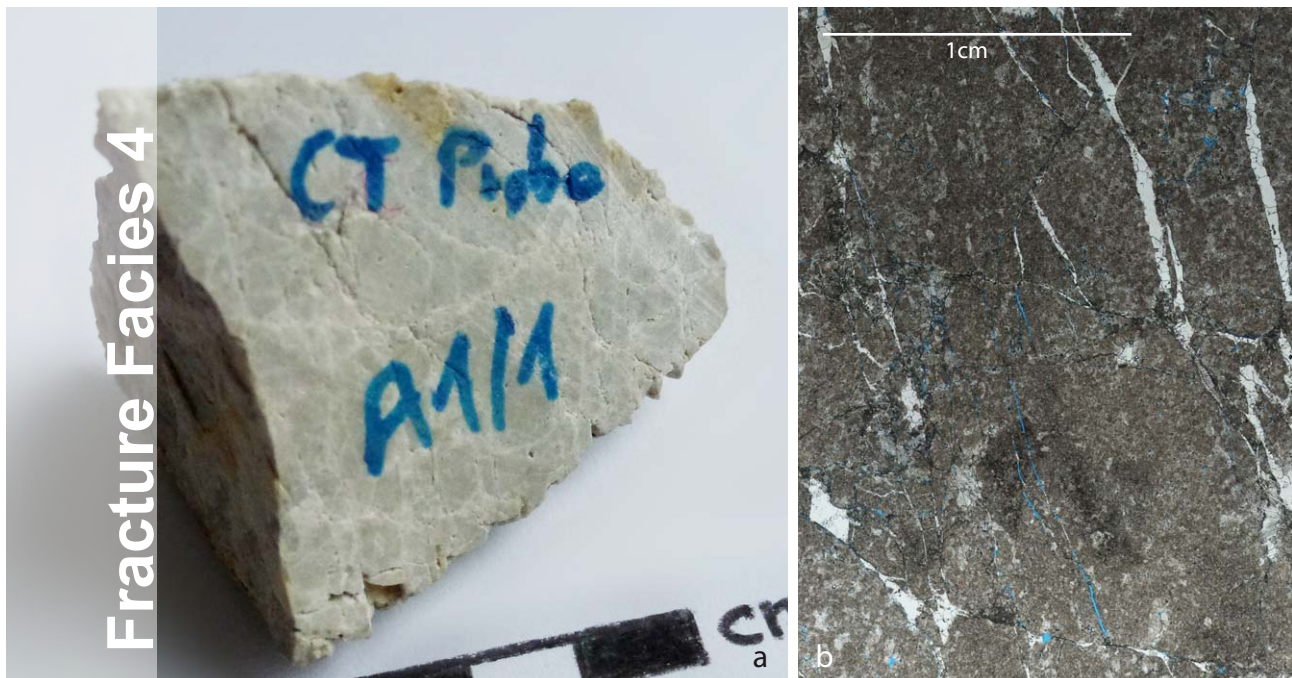
**Abb. 41 a:** Handstück A1/1; **b:** Ausschnitt aus dem Panoramafoto des Dünnschliffes von Handstück A1/1. Deutlich zu sehen sind subparallele kalzitisch gefüllte Klüfte, sowie ein feineres offenes Kluftsystem, das mit blauem Epoxidharz gefüllt ist. Bereiche, die dunkler erscheinen sind stets durch Kornzerkleinerung gekennzeichnet.

Bei Handstück A1/1 handelt es sich um hellgrauen Dolomit der Fracture Fazies 4. Die meisten Klüfte sind kalzitisch zementiert, manche Klüfte sind jedoch stellenweise offen. Innerhalb der Dolomitkomponenten treten vereinzelt ca. 0,1-0,5 mm große isolierte Poren auf. Das Gestein weist weiters auf einer der ungeschnittenen Flächen eine glattpolierte Harnischfläche mit deutlicher Lineation auf.

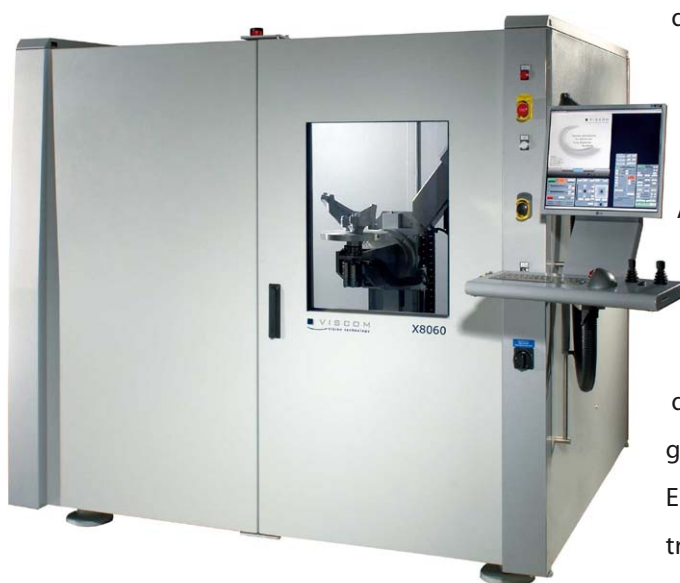
**Abb. 43** Das Viscom X8060 NDT -Röntgeninspektionsgerät; am selben Gerätetyp wurden die Messungen am Departement für Anthropologie der Universität Wien durchgeführt.

Die Untersuchungen wurden im „Vienna micro-CT Lab“ am Department für Anthropologie der Universität Wien mit der X8060 NDT - 2D/3D-Röntgeninspektion (Abb. 43) durchgeführt. Beim Bildmaterial des Schliffes A1/1 handelt es sich um 832 Einzelbilder, aus denen von Alexander Rath mit dem Programm Gocad ein 3D Modell der Poren- und Kluftraumverteilung hergestellt wurde. Abb. 44 (Bilder d,e,g,h) gibt einen kleinen Einblick in das animierte Modell. Die Methode hat den Vorteil, dass ein vernetztes Kluftsystem von Hohlräumen unterschieden werden kann, die nicht miteinander verbunden sind und somit der Fluidmigration nicht zur Verfügung stehen.

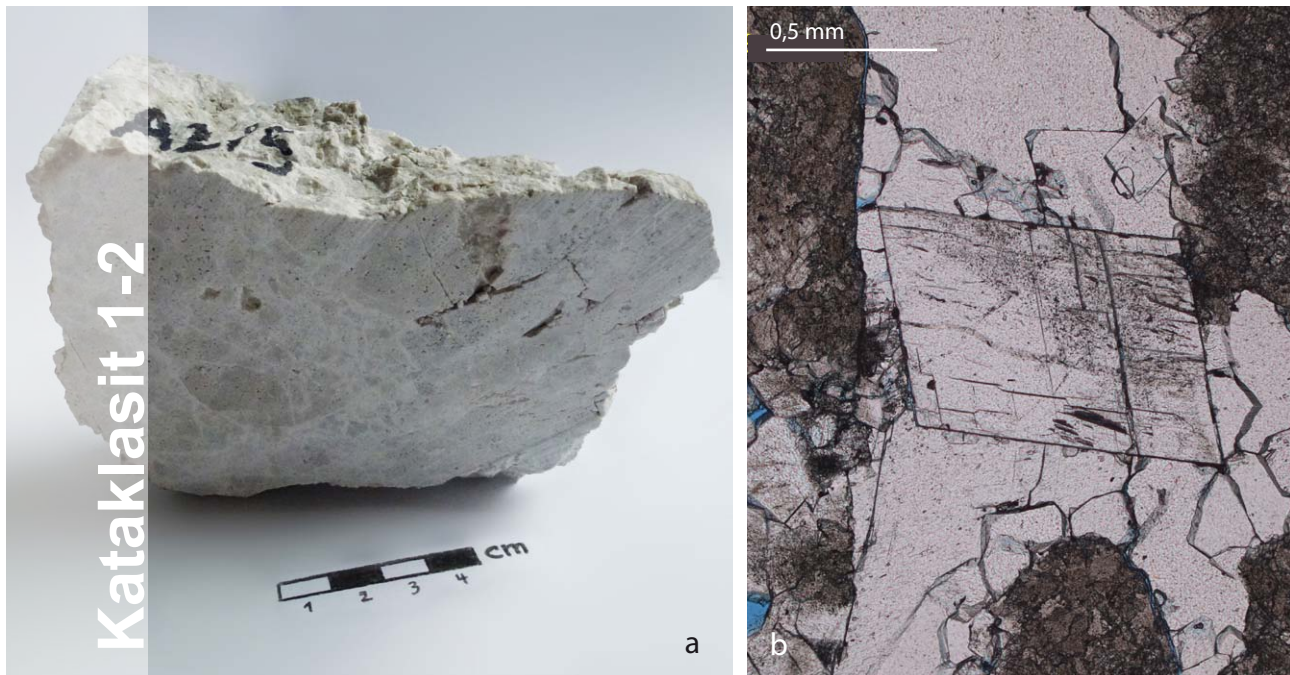
**Abb. 55 a:** Handstück A2/5; **b:** Das Foto aus dem Lichtmikroskop zeigt einen idiomorphen Dolomit in einer sonst ausschließlich kalzitisch zementierten Kluft. Die bräunlichen feinkörnigeren Bereiche sind Protolithkomponenten.

Auffallend ist, dass in einem großen Bereich, der von xenomorphem kalzitischem Zement geprägt ist, auch idiomorphe Dolomitmikrokristalle auftreten (Abb. 55 b). Aus Beobachtungen anderer Dünnschliffe kann geschlossen werden, dass zuerst der Dolomit gebildet wurde und dann eine kalzitische Zementation einsetzte. Im Dünnschliff zeigt sich außerdem eine deutliche Blaufärbung besonders feiner Matrixbereiche, die auf hohe Matrixporosität mit kleinem Porendurchmesser hinweist. Vereinzelt treten offene Klüfte auf.

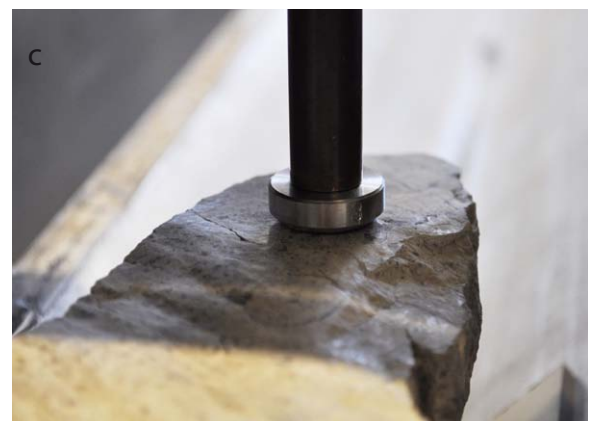
**Abb. 66 a:** Proben- und Expansionsbehälter des Heliumporosimeters; **b:** Minipermeameter; **c:** Über den Messkopf mit Gummidichtungsring wird unter Anpressdruck von 8bar  $\text{N}_2$  in die Probe gepresst.

schen Labor der OMV Gänserndorf mit einem Minipermeameter (Abb. 67 b und c) durchgeführt. Dabei wurde N<sub>2</sub> über ein Rohr mit einem aufschraubbaren, mit Gummi abgedichteten Messkopf (Tipradius(Spitzenradius) 4,75mm) an die Probe geleitet. Der Messkopf wird mit 8bar luftdicht (Gummidichtung) an eine flache Stelle der Probe angepresst. Bei konstantem Durchfluss beginnt die Messung der Durchlässigkeit, die in mD [MilliDarcy] angegeben wird. Die Schwankungsbreite der gemessenen Werte liegt bei ungefähr 10%.

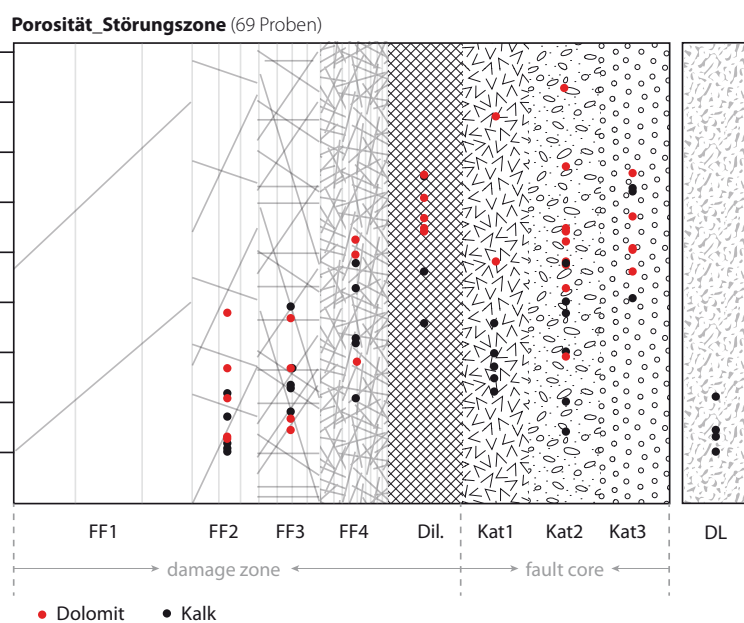
**Abb. 68** Die Graphik repräsentiert die Verteilung der Porositätswerte in einer Störungszone; Rot: Porositätswerte aus dolomitischen Störungsgesteinen; Schwarz: Daten aus Kalk-Störungsgesteinen. Der Aufbau der Störungszone ist schematisch durch die Abfolge der verschiedenen Störungsgesteine dargestellt; es wird nicht auf den unterschiedlichen Aufbau von dolomitischen und kalzitischen Störungszone eingegangen.

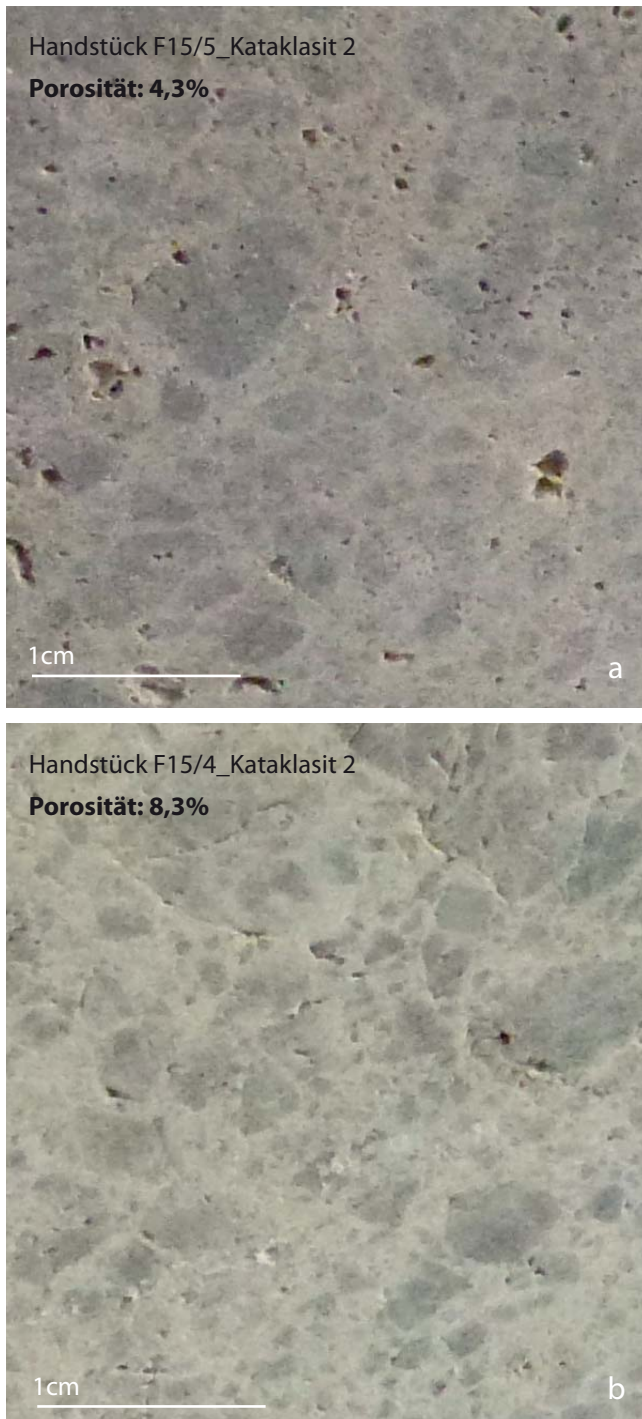
**Abb.69** Die Bilder **a** und **b** geben einen makroskopischen Vergleich der beiden Handstücke F15/4 und F15/5, die beide als Kataklasit 2 klassifiziert wurden und die- vermutlich rein aufgrund ihres unterschiedlichen Matrixaufbaues - eine deutliche Divergenz im Porositätswert aufweisen

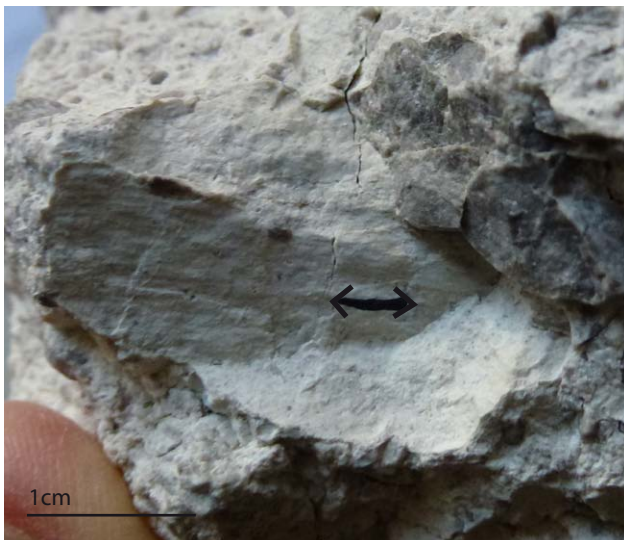
**Abb. 74** Eine ausgebrochene dolomitische Protolithkomponente gibt den Blick auf eine eindeutige Lineation in der Matrix frei. Diese Beobachtung unterstützt die Annahme der Bewegungsmöglichkeit einzelner Protolithkomponenten durch die unzementierten Feinstkornsäume, die im Elektronenmikroskop entdeckt wurden.

durch makroskopische Harnischflächen rund um die gerundeten Komponenten belegt werden. Abb. 74 zeigt ein Foto des Handstückes F15/4 auf dem deutliche Lineare an einer Ausbruchsstelle einer Protolithkomponente in der Matrix zu sehen sind.
