Két földrengés Szíriában – Margat várának archeoszeizmológiája

Two earthquakes in Syria – Archaeoseismology in al-Marqab citadel

KÁZMÉR Miklós¹ & MAJOR Balázs²

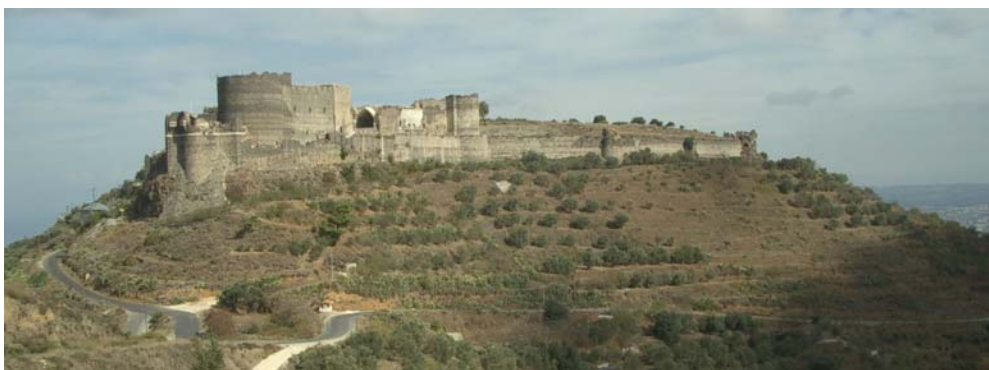
2. ábra. Margat vára, ahogy az egyetlen megközelítési útvonalról, délről támadó ellenség láthatta. A ma is álló falakat és épületeket nagyrészt a kereszties Szent János-lovagrend (ispotályos lovagok) építette a 12. század végén. A platót (~350 m t.sz.f.) pliocén korú, hólyagos bazaltláva alkotja, mely a baloldali tornyok alatt bukkan a felszínre. A lejtőt alkotó, mállott bazaltba vájt teraszokon olajfaültvények vannak. Jobboldalt a háttérben Banyias (a hajdani Valenia) városa és a Földközi-tenger látható.

Figure 2. Al-Marqab citadel, as seen by attacking enemy from the south, was mostly built by the crusading Order of St. John (Hospitallars) in late twelfth century. The hilltop plateau, 350 m above sea level, is vesicular basalt lava of Pliocene age, exposed below the highest towers. Terraces of olive gardens carved in weathered basaltic strata cover the slopes. Banyas city and the Mediterranean Sea are seen in the background on the right.

Margat középkori épületegyüttese az egész hegytetőre kiterjed (2–3. ábra). Két része együttesen 5.7 hektáron terül el. A hegy déli részén 0.9 hektárra terjed ki a koncentrikus elrendezésű citadella, míg a hegytető többi részén a hatalmas *suburbium* fekszik, ugyancsak kettős fallal körítve.

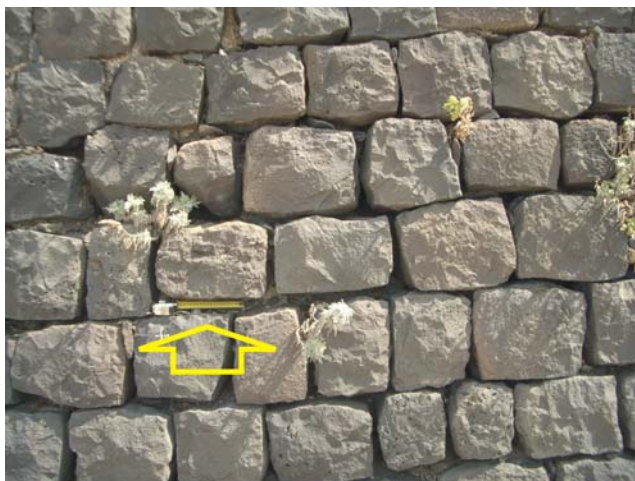
4. ábra. A lakótorony nyugati, esőverte falának kőtömbjei mintha a levegőben lebegnének. Azonban a hátsó végükkel szilárdan a többméteres falat alkotó római betonba ágyazódnak. A faragott köveket az építéskor habarcsba ágyazták; az eltelt nyolc évszázad viharos szelei és a falra csapódó eső azonban a fűgákat kiüresítette. A nyíl a 20 cm hosszú mérőszalagot jelzi.

Figure 4. *Ashlars in the western, windward wall of the donjon are seemingly unsupported. However, their rear side is firmly embedded in Roman concrete, the cementing material of the several-meter-thick wall. Laid initially with mortar, westerly winds and rain have removed much of it throughout eight centuries. Arrow: measuring tape for scale, 20 cm long.*

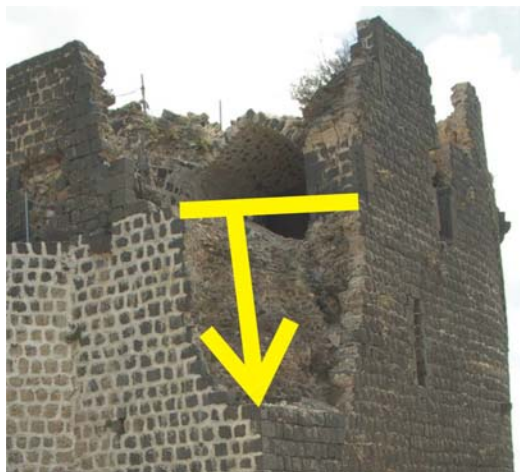
6. ábra. Egymásra merőleges falak ferdén leomlott sarka a lakótorony északnyugati oldalán. A sérülés egy 284° irányban $\sim 50^\circ$ -ban dőlő burkolófelülettel írható le. A csapást jelző vízszintes vonal magasságában az omlás ~ 3 m széles.

Figure 6. Failed corner of perpendicular walls at NW corner of the donjon. Approximated by a normal fault dipping $\sim 50^\circ$ to 284° NW direction. Failure is ~ 3 m wide at horizontal line.

A lakótorony északnyugati sarkán derékszögben csatlakozó falszakaszok omlottak le. Az omlás gyengeségi ponton történt, ott, ahol mindkét fal sarok felőli vége szabadon, megtámasztás nélkül állt. Az omlás ferde burkolófelülettel jellemezhető, melynek csapása és dőlése a szerkezetföldtanban használatos módon jelölhető és írható le (6. ábra). Az omlás pontos irányára sajnos, nincsen adatunk (a leomlott tömböket már évszázadokkal ezelőtt eltakarították), ezért egyszerű normálvetőként

értelmezzük. Hasonló omlásokat mutatnak be Galadini és munkatársai (2006, 2a ábra), Penazzi és társai (2001, 1. ábra), valamint Tomažević és Lutman (2007, 7. ábra).

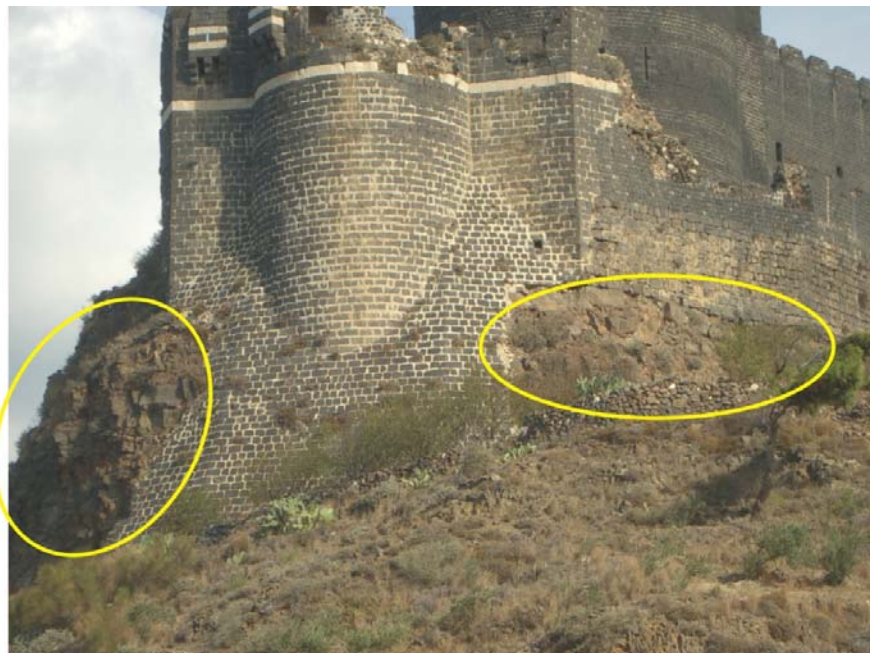
Margat várát és a *suburbiumot* egyaránt több méter vastag, pliocén korú, hólyagos bazaltlávára építették (11. ábra). Ez a kőzet természetszerűleg nem hajlamos elfolyósodásra, még a legnagyobb földrengések esetén sem. Nem szenved kompaktiót, még változó talajvízszint esetén sem (ezek Ambraseys [2006] kritériumai a földrengésálló altalajra).

11. ábra. A keresztés-kori lakótorony (kerek torony a háttérben, részben takarva) és a később, a mamlúk dinasztiához tartozó Qalávún szultán által, az 1285-ös sikeres ostrom után építtetett torony, a jellegzetes, feliratos fehér kőszorral. Mindkét épületet pliocén korú, hólyagos bazaltlávára alapozták (feltárása a glacis két oldalán bekarikázva). A Qalávún-torony saroktól sarokig 20 m széles.

Figure 11. Crusader donjon (round tower partly hidden in background) and a later addition, Muslim southern tower built by Sultan Qalawun after his successful siege in 1285, bearing a row of white ashlars in the foreground. Both were firmly erected on several-meter-thick, unweathered vesicular basalt lava flow of Pliocene age (encircled), as seen on both sides of the glacis (inclined wall). Muslim tower is 20 m wide from corner to corner.
