**KAJIAN TIPOLOGI RUMAH KEDAI AWAL ERA
BELANDA DI BANDAR MELAKA: SUMBANGAN
KEPADA BIDANG PEMULIHARAAN DI
MALAYSIA**

RAJA NAFIDA BINTI RAJA SHAHMINAN

UNIVERSITI SAINS MALAYSIA

2007

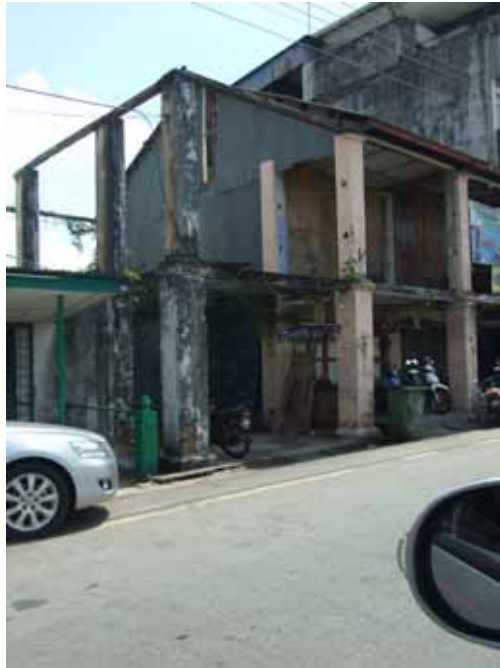
Gf 1.1 : Bangunan Usang Yang Terbiar (Jalan Bendahara), 2007

Deretan rumah kedai lamanya yang merupakan bangunan-bangunan terawal didirikan banyak yang terancam dan dibiarkan usang. Kebanyakan bangunan yang usang ini adalah terdiri daripada rumah kedai milik individu yang disewakan. Penyewa tidak berminat untuk memelihara bangunan yang disewa kerana tidak mempunyai sebarang kepentingan keatas bangunan tersebut. Terdapat segelintir pemilik yang tidak mahu langsung menyewakan bangunan mereka tetapi membiarkannya usang tanpa penjagaan yang sempurna (rujuk gf 1.1).

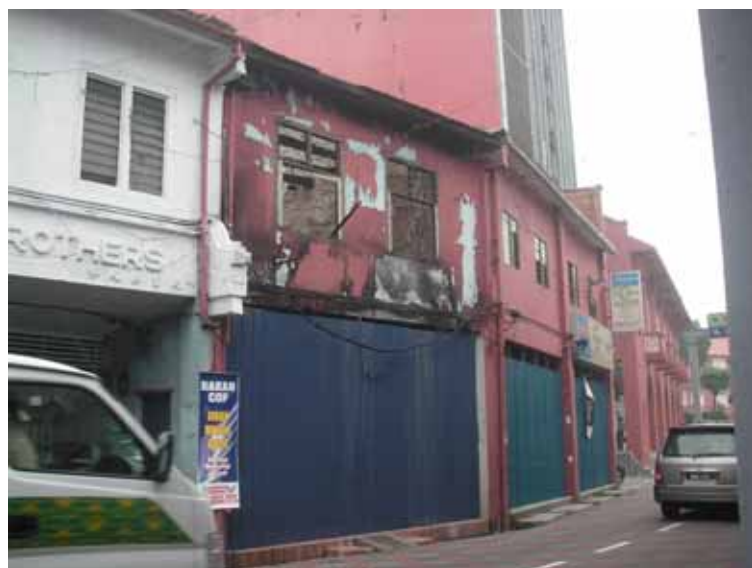
Gf 1.2 : Rumah Kedai Yang Terbakar Yang Dibiarkan Begitu Sahaja (Jalan Laksamana), 2006

Terdapat beberapa rumah kedai yang telah terbakar tetapi pemilik tidak menjalankan sebarang kerja baikpulih terhadap bangunan tersebut (rujuk gf 1.2). Terdapat juga pemilik yang merobohkan bangunan rumah kedai milik

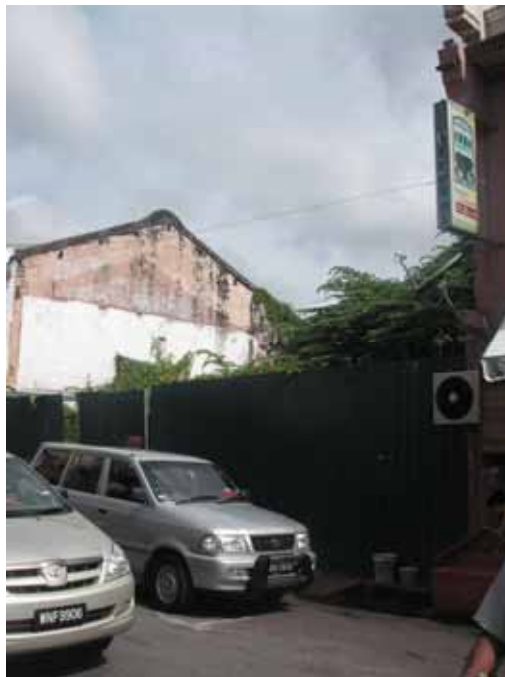
Gf 1.3 : Tapak Rumah Kedai Di Jalan Hang Jebat Yang Dirobuhkan Tidak Dibangunkan Sehingga Kini, 2007

Pemilik bangunan berkenaan seterusnya didakwa mengikut Akta Perancang Bandar dan Desa 1976 (Pindaan 2001) yang telah dikuat kuasakan mulai bulan Februari 2002 dan Enekmen Pemuliharaan dan Pemugaran Warisan Budaya, 1988 (Berita Harian, 2002). Menurut Akta Perancang Bandar dan Desa 1976 (Pindaan 2001), denda yang dikenakan adalah RM 500,000 atau dua tahun penjara atau kedua-duanya sekali manakala menurut Enekmen Pemuliharaan dan Pemugaran Warisan Budaya, 1988, pemilik bangunan akan didenda RM10,000 atau penjara lima tahun atau kedua-duanya sekali. Denda akan tetap dibayar oleh pemilik premis tetapi negara kehilangan bangunan yang menjadi warisan buat selama-lamanya. Tindakan merobohkan bangunan-bangunan lama yang mempunyai nilai sejarah dan senibina ini telah menghakis imej yang ada pada bandar Melaka. Lebih mendukacitakan apabila tapak bangunan tersebut dibiarkan kosong sehingga kini tanpa sebarang tindakan untuk memajukannya (rujuk gf 1.3).

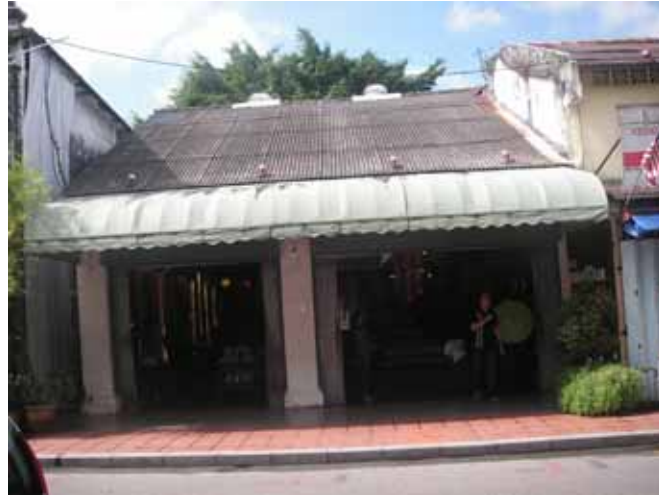
Gf 1.4 : Dua Rumah Kedai Yang Digabungkan Di Jalan Hang Jebat,2007

Menukar fungsi bangunan daripada rumah kediaman menjadi rumah kedai pula telah menyebabkan banyak perubahan dilakukan bukan sahaja kepada susunatur ruang dalaman tetapi juga kepada fasad bangunan rumah kedai tersebut. Fasad hadapan tingkat bawah rumah kedai ini adakalanya dirobohkan dan digantikan dengan bukaan yang lebih besar bagi membolehkan fungsi bangunan sebagai sebuah kedai dijalankan. Perubahan pada fasad dan tatatur ruang akan mencemarkan konsep rekaan asal bangunan itu (rujuk gf 1.4)

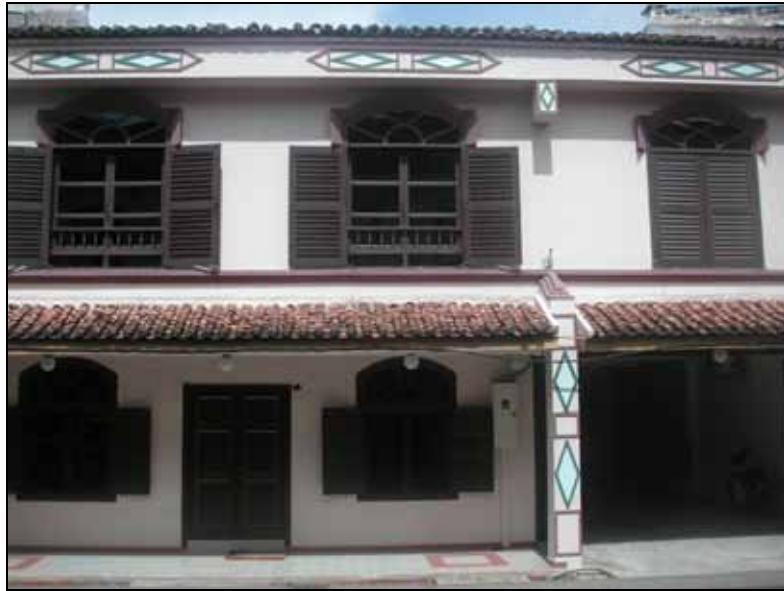
Gf 1.5 : Perubahan Pada Fasad Hadapan Rumah Kedai di Jalan Hang Jebat, 2007

rumah kedai lama ini lebih dipengaruhi oleh 'trend' semasa terutamanya apabila ia melibatkan perubahan fasad hadapan sahaja. (rujuk gf 1.5, gf 1.6 dan gf 1.7).

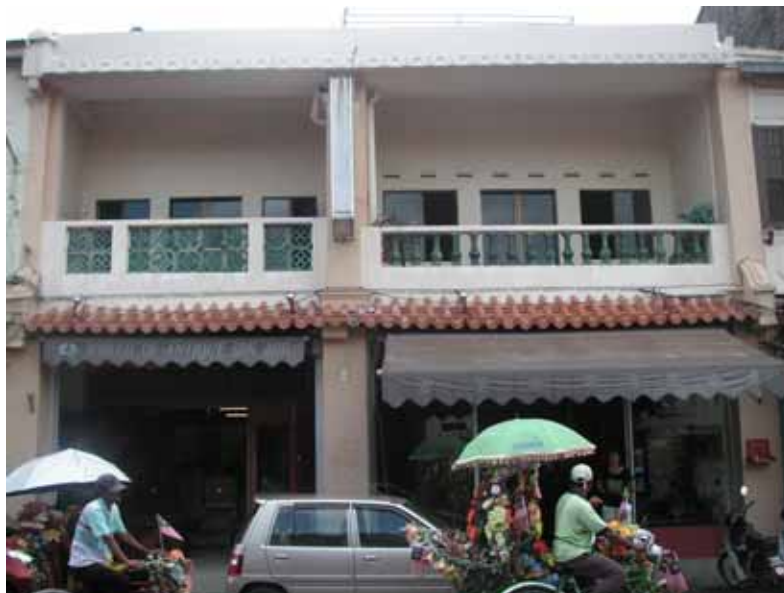
Gf 1.6 : Perubahan Pada Fasad Hadapan Rumah Kedai di Jalan Hang Jebat, 2007

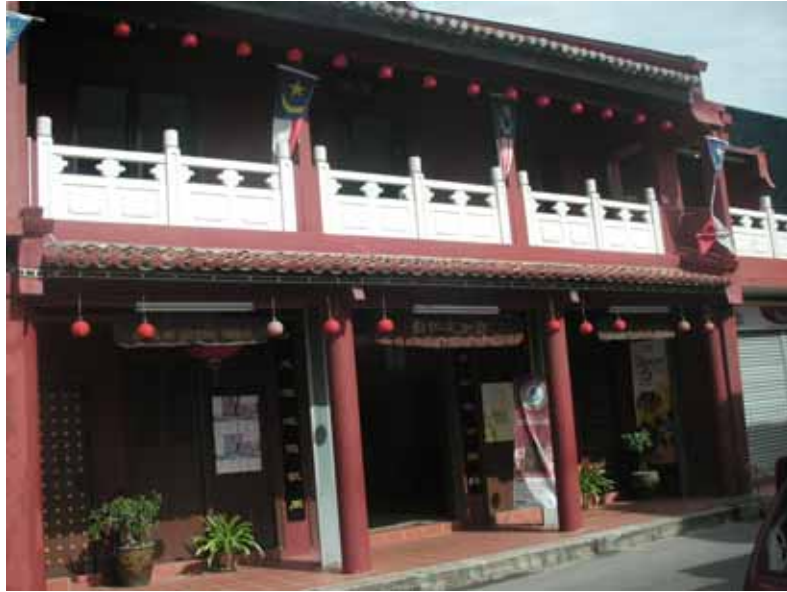
Gf 1.7 : Perubahan Pada Fasad Hadapan Rumah Kedai di Jalan Hang Jebat, 2007

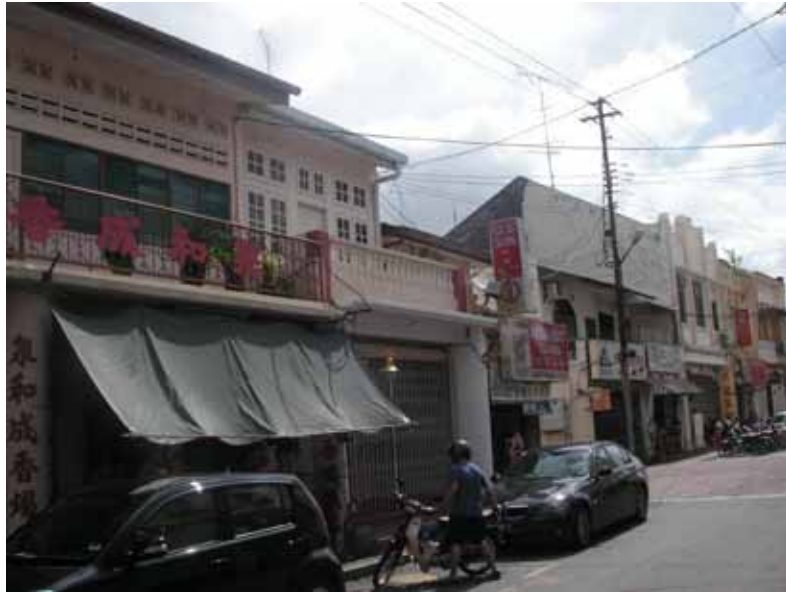
Gf 1.8 : Skala Yang Berbeza Pada Deretan Rumah Kedai di Jalan Tokong, 2007

Pengubahsuaian atau pembinaan bangunan baru pula tidak langsung menghiraukan tentang skala, konteks, dan karektor bangunan sekeliling (rujuk gf 1.8). Kesenambungan rekabentuk di antara unit baru dan lama tidak dihiraukan. Ini menjadikan bangunan baru tersebut seolah-olah berdiri dengan sendirinya dan kelihatan janggal di persekitaran sendiri. Ketiadaan integrasi pembangunan terutamanya rekabentuk di antara bangunan moden dan lama ini mencacatkan identiti kawasan yang bersejarah ini. Akibatnya, keunikkan bangunan-bangunan rumah kedai lama di bandar Melaka mulai hilang dan bandar Melaka telah dipaksa untuk menerima unsur-unsur rekaan baru yang kurang sesuai dan tidak harmoni.

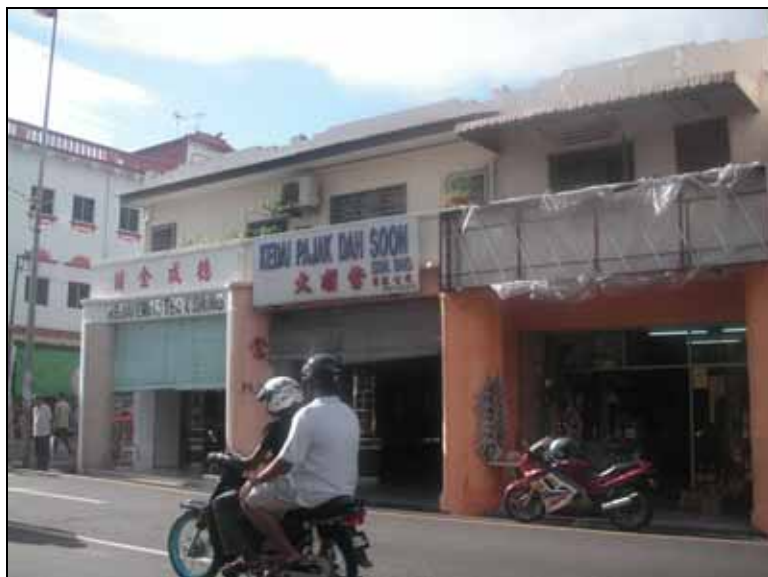
Gf 1.9 : Penggunaan Papan Tanda Yang Tidak Dikawal Saiznya, Menutupi Fasad Bangunan, 2005

Penggunaan pelindung bayang (shading device) (rujuk gf 1.10) dalam pelbagai bentuk juga telah menyebabkan fasad bangunan ditutup sepenuhnya. Perletakkan papan iklan yang tidak terkawal juga menutup fasad hadapan rumah kedai (rujuk gf 1.9). Ketidakteraturan saiz dan ukuran papan iklan ini telah menyembunyikan keindahan senibina bangunan rumah kedai dan seterusnya mencacatkan pemandangan.

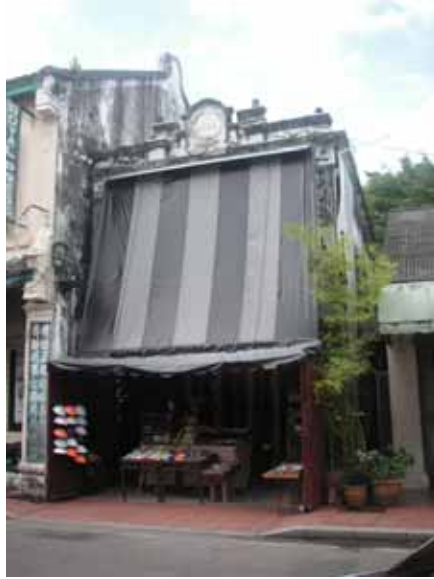
Gf 1.10 : Penggunaan Pelindung Bayang Yang Menutupi Keseluruhan Fasad Bangunan, 2007

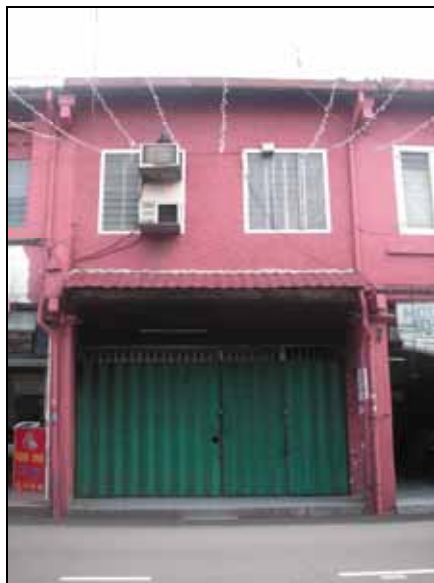
Gf 1.11 : Unit Pendingin Udara Di Tingkap Hadapan Rumah Kedai (Jalan Laksamana), 2006

Meletakkan unit pendingin udara pada fasad hadapan tanpa memikirkan tentang gayarupa fasad juga banyak dapat dilihat pada rumah - rumah kedai di Melaka (rujuk gf 1.11). Kesan daripada perletakkan unit pendingin udara tanpa kawalan ini telah mencacatkan fasad bangunan tersebut.

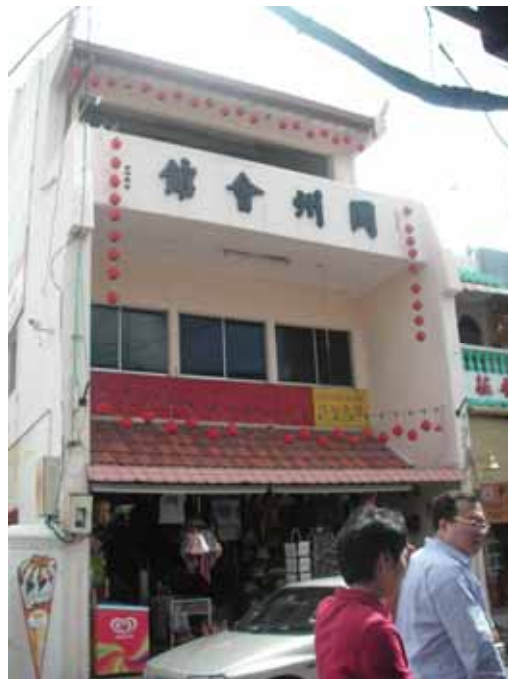
Gf1.12 : Penambahan Tingkat Pada Salah Sebuah Bangunan Di Jalan Tokong, 2007

Fasad bangunan ada kalanya ditambah ketinggian ke tiga tingkat dan ini menyebabkan skala asal telah berubah dan ketinggian bangunan tidak lagi seragam (rujuk 1.12). Ada kalanya fasad hadapan dikekalkan dan tidak mengalami perubahan tetapi penambahan dilakukan pada bahagian belakang bangunan. Ketinggian bahagian belakang bangunan ditambah sehingga ke tiga tingkat (rujuk gf 1.13). Perubahan ini tidak ketara sekiranya kita melihat dari hadapan bangunan tetapi realitinya ruang dalaman telah diubahsuai secara menyeluruh dan ini telah mengubah karektor senibina bangunan tersebut. Secara tidak langsung juga dengan penambahan dan pengubahsuaian ini bahan binaan baru telah diperkenalkan.

Penambahan ini juga sekiranya tidak ditangani oleh pihak profesional berpengalaman akan mengakibatkan struktur bangunan menjadi merbahaya. Perkara ini adalah di sebabkan oleh penambahan beban telah dikenakan

kepada struktur asal. Penambahan ketinggian ini juga akan menghalang pengaliran udara memasuki ruang dalaman bangunan. Kualiti pengudaraan rumah kedai lama yang bergantung sepenuhnya kepada telaga udara juga turut terjejas.

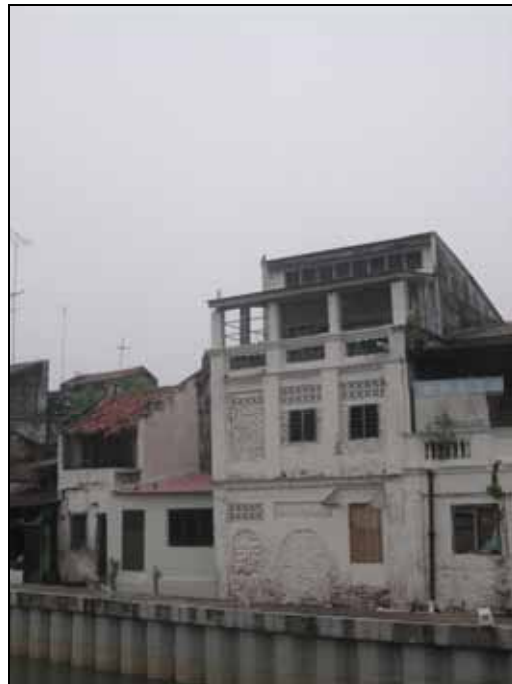
Gf 1.13 : Pandangan Belakang Salah Sebuah Rumah Kedai Di Lorong Hang Jebat, 2006

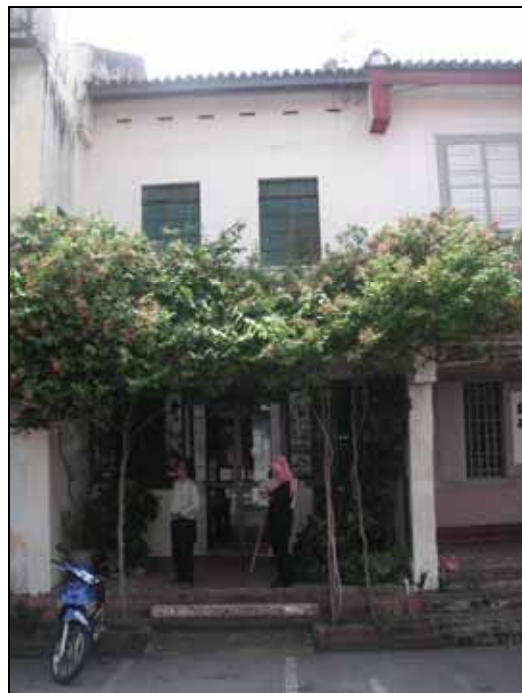
Gf 1.15 : No 49, Jalan Tun Tan Cheng Lock, 2005

Kediaman Tham Siew Inn di No 49, Jalan Tun Tan Cheng Lock (rujuk 1.15) juga adalah di antara premis yang masih mengekalkan susunatur ruang dalaman terdahulu. Beliau yang merupakan seorang pelukis telah menjadikan premis ini studio lukisan dan kediaman beliau dan keluarga. Walaupun mengekalkan susunatur ruang dalaman asal namun beliau tidak menghadapi sebarang masalah untuk mengadaptasikan kehidupan moden di ruang-ruang kediaman tersebut. Tambah membanggakan apabila beliau turut menitiberatkan ruang halaman belakang rumah kedai tersebut sebagai taman yang dapat mengembalikan nostalgia taman dahulu dengan pilihan bunga yang cukup eksotik.
