Inventering av förorenad mark på LKAB's industriområden i Kiruna, Svappavaara och Malmberget

EXAMENSARBETE, 20 p, D-nivå

Institutionen för markvetenskap
Avdelningen för markkemi och jordmånslära
Examens- och seminariearbeten Nr 70

Uppsala 2005
ISSN 1102-1381
ISRN SLU-MLE-EXS--70--SE

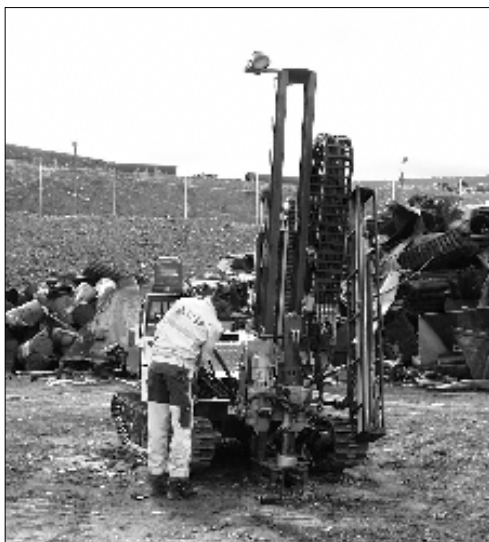
Figur 2. Borrbandvagnen GM75 som användes vid provtagning med skruvborr och moränborr samt vid förborring av hål för grundvattenrör

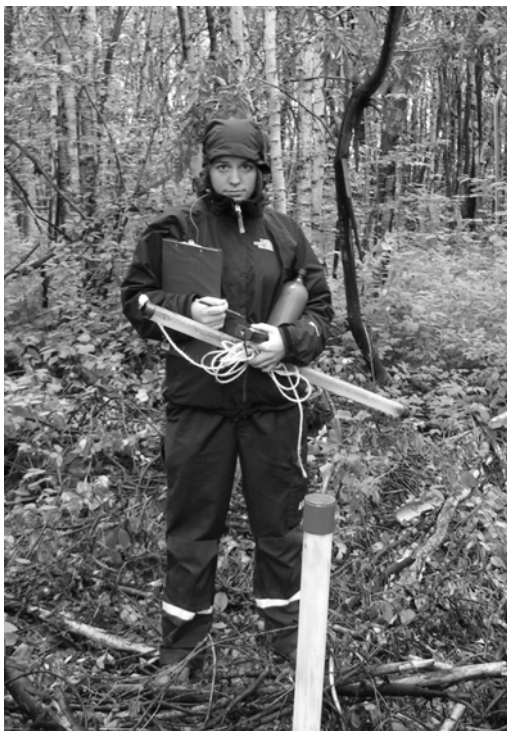
Figur 3. Grundvattenrör vid Skrotgården i Malmberget (objekt 15). På bilden syns även grundvattenprovtagare och en av de glasflaskorna som användes vid transport.

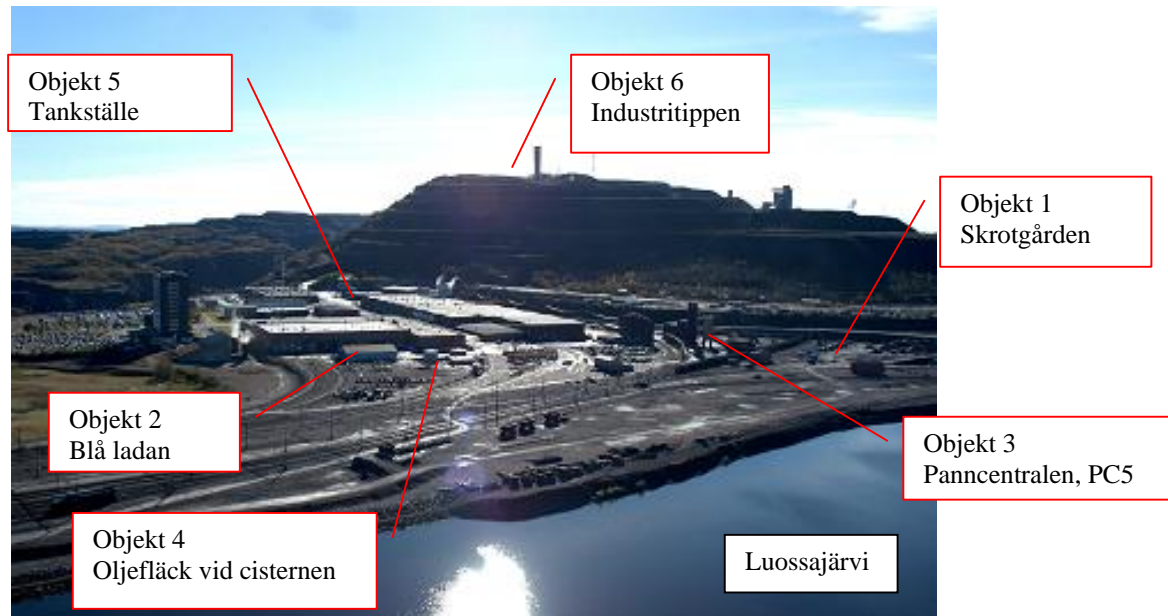
Objekt nummer 1 till och med nummer 6 är belägna på LKAB:s industriområde i Kiruna (figur 4). Industriområde är inhägnat och huvudavrinningsområdet är Torneälv. Inom området finns ingen naturlig grundvattennivå eftersom det sker en dränering på grund av gruvdriften. Grundvattnet pumpas upp och används sedan i malmförädlingsprocessen.

Figur 4. Bild över LKAB:s industriområde i Kiruna. Objekt 1 till 6 är markerade.

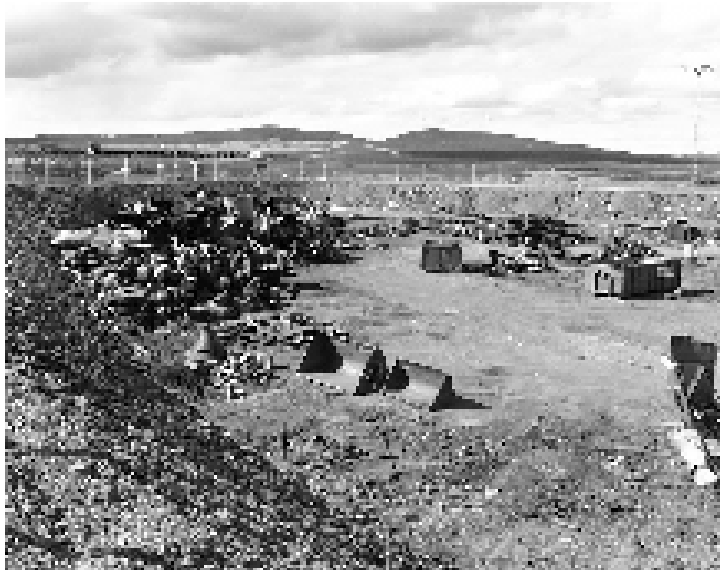
Skrotgården har använts under 50 år och är fortfarande i drift (figur 5 och 6). Objektet används för att lagra järnsrot, batterier, oljefat, cement mm., ca 2600 ton skrot passerar området per år. Objektet är idag inhägnat, men har inte alltid varit det och eventuellt har även utomstående lämnat skrot på området (muntliga uppgifter Hans-Åke Kleemo). Föroreningar som oljor, fetter, tungmetaller och batterisyra kan tänkas finnas på platsen.

Figur 5. Bild över en del av Skrotgården (objekt 1).

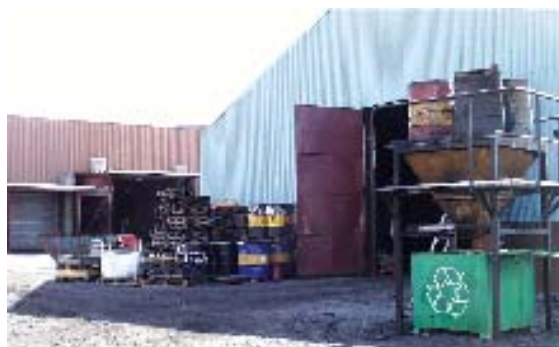
Figur 7. Bild på delar av Blå ladan (objekt 2). På bildens högra sida ses en tratt som används för spillolja.

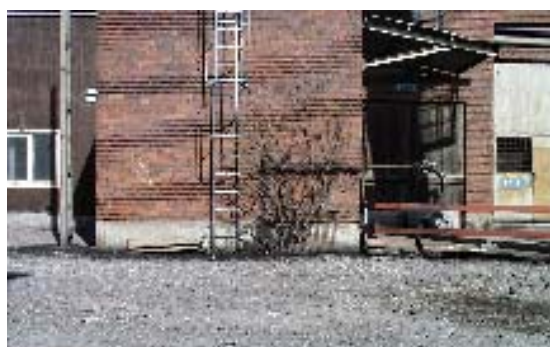
Figur 8. Panncentralen PC 5 (objekt 3). Runt byggnaden finns mörka oljefläckar.

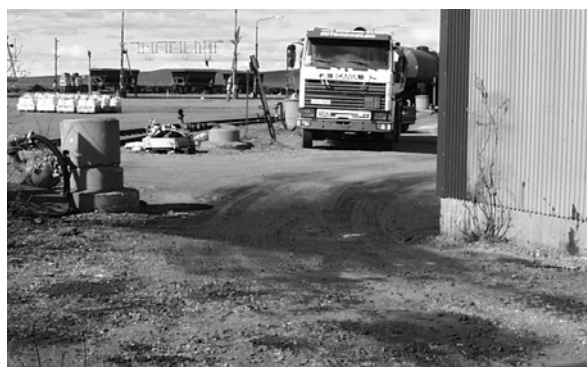
Figur 12. Bild på oljefläcken vid cisternen (objekt 4).

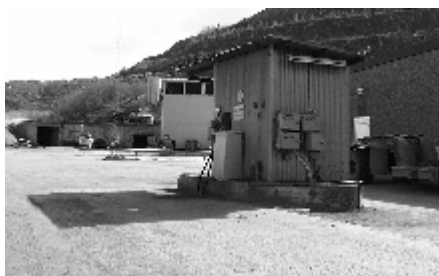
Figur 13. Nedanför pumpen på Tankställe vid M-huset och bussgaraget (objekt 5) finns en cementplatta och runt objektet är marken asfalterad.

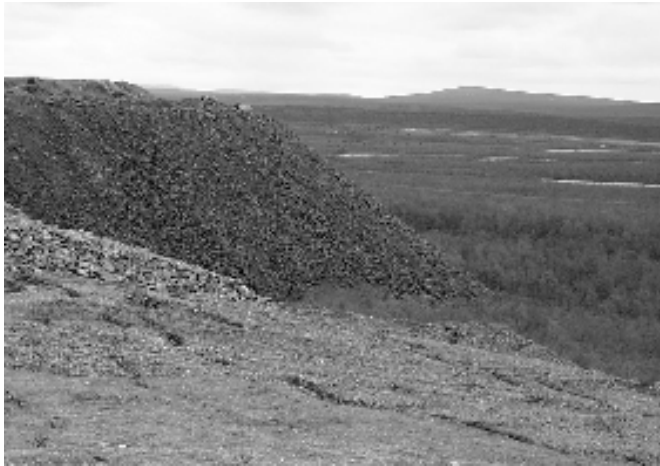
När industritippen öppnades 1964 ingick förbränning som del av avfallsbehandlingen, detta skedde ända fram tills det blev förbjudet. Efter att förbränning förbjöds utbröt en stor brand och det tog nästan 24 timmar av skytteltrafik med lastbilar för att täcka över med gråberg för att på det sättet begränsa branden, men även efter att man fått kontroll över den öppna elden fortsatte det att glöda under massorna och rök fortsatte att komma från tippen under närmare ett halvår (muntliga uppgifter Hans-Åke Kleemo). Tippen används inte längre och täcktes över med gråberg runt år 2000. Nu pågår arbete med att sprida ut rötslam för att gröngöra tippen (muntliga uppgifter Sigurd Pekkari).

Figur 15. Bilden visar endast en liten del av den stora industritippen (objekt 6).

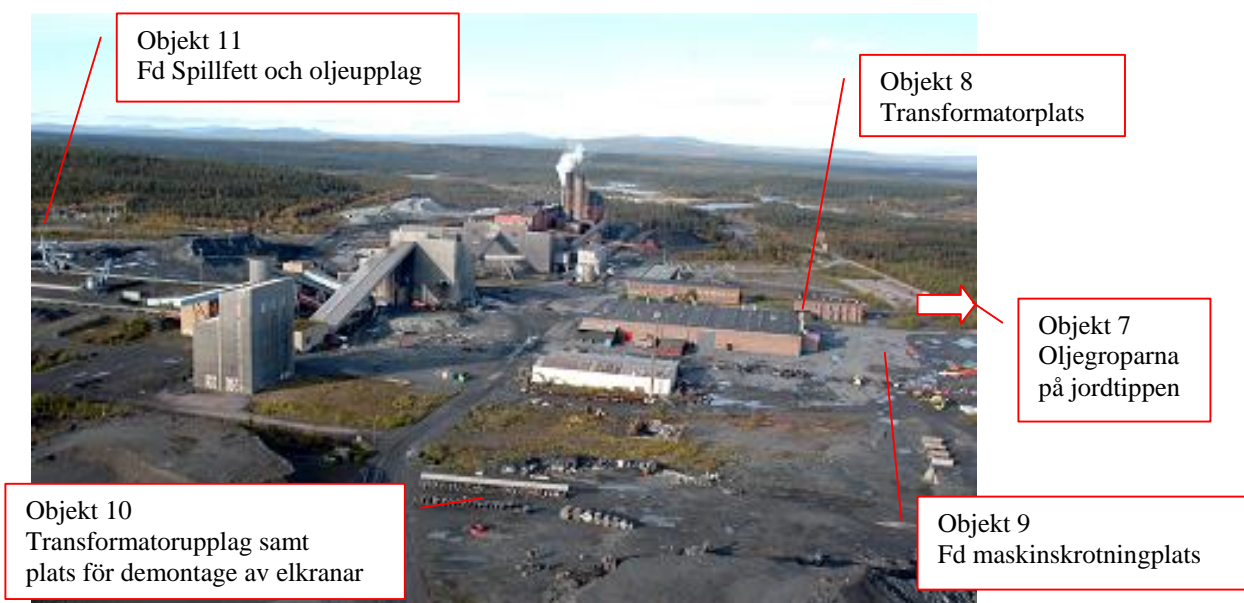
På LKAB:s industriområdet i Svappavaara finns objekt nummer 7 till och med objekt nummer 11 (figur 16). Även industriområdet i Svappavaara är inhägnat och huvudavrinningsområdet är Torneälv. Grundvattnet på detta industriområde dräneras troligtvis främst till det stängda dagbrottet.

Figur 16. LKAB:s industriområde i Svappavaara med objekten 7 till 11 markerade.

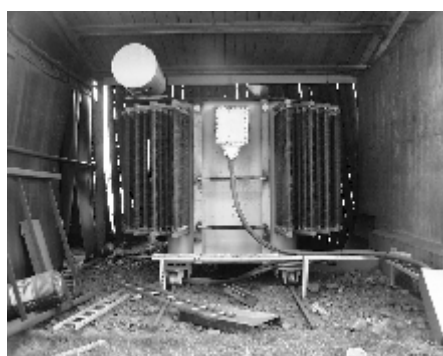
Figur 18. Bild av transformatorn på objekt 8, området är delvis inbyggt (tak och tre väggar).

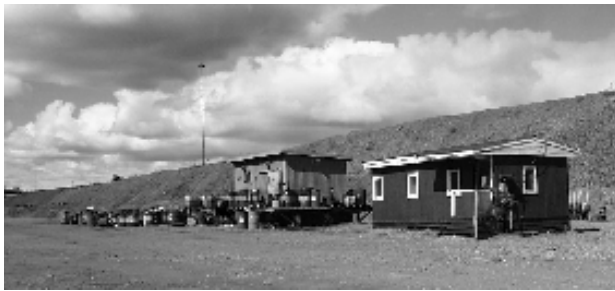
KCK ligger vid bangården i Malmberget (figur 24 och 25). Här har olja, fetter och annat lagrats sedan 1960-talet (muntliga uppgifter Inge Karlsson). Numera lagras det mesta i en lada bredvid området (jfr Blå ladan i Kiruna (objekt 2)). Oljefat står dock fortfarande fritt på marken och stora oljefläckar syns på hela området. Åtgärder planeras för objektet och sanering skall enligt dessa planer påbörjas under sommaren 2006 (muntliga uppgifter Pia Lindholm).

Figur 24. Bilden visar två byggnader som står på KCK (objekt 12), samt oljefat som mellanlagras på marken.

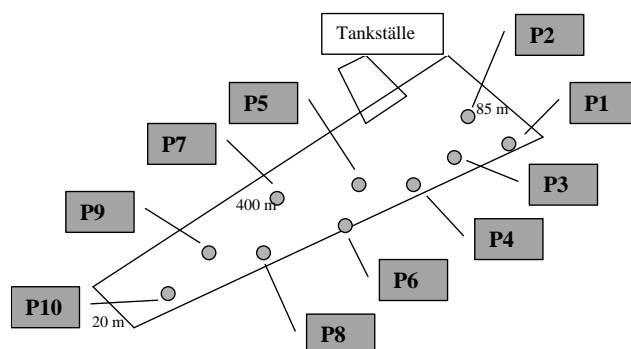
Figur 26. Skiss över F d Skrotuppsamlingsplats (objekt 13). Provpunkterna P1 – P10 finns utmarkerade med punkter. Punkternas koordinater är redovisade i bilaga 2. Med på skissen finns även Nuvarande tankställe (objekt 14).

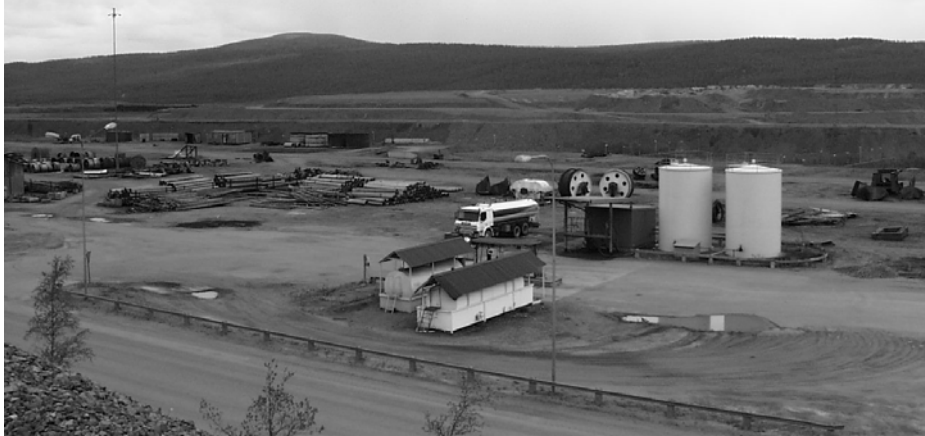
Figur 27. På bilden syns Nuvarande tankplats (objekt 14) och i bakgrunden finns F d skrotuppsamlingsplats (objekt 13).

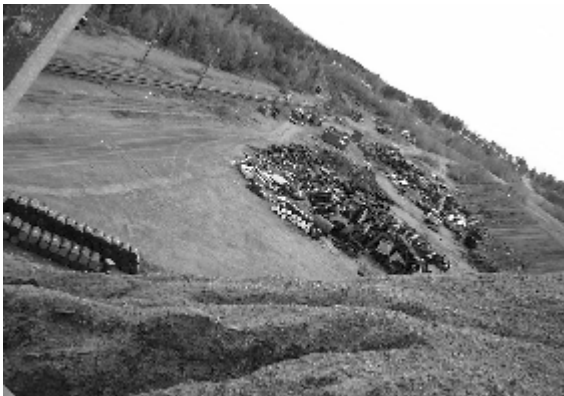
Figur 28. På bilden ses Skrotgården (objekt 15). Inne bland träden på andra sidan järnvägsspåret placeras ett grundvattenrör ut.

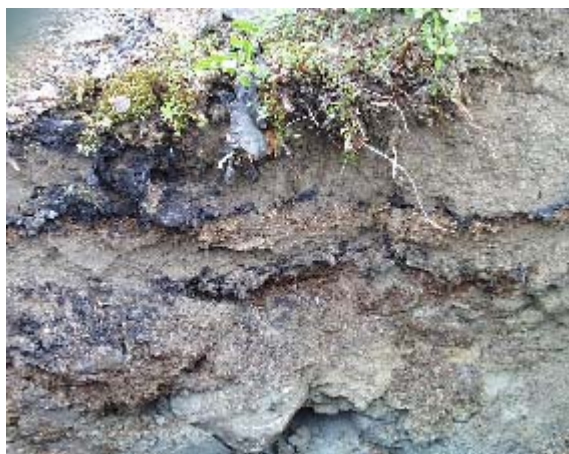
Oljegroparna på jordtippen visade sig vara grävda på olika sätt. De äldre oljegroparna är mer organiserade (tydligare markerade och de olika materiallagren lades på plats ordentligare) och ligger relativt ytligt (provgrop 1) (figur 36). De yngre groparna ligger under ett mycket tjockare lager av övertäckande material (morän) (provgrop 2). Under groparna med sina olika lager av material finns morän. Vid grävningen och provtagningen av de två groparna kom grävskopan inte ner till en grundvattenyta.

Figur 36. Jordprofil från provgrop 1 på Oljegropar på jordtippen (objekt 7). De två oljelagren syns tydligt och under respektive oljelager kan man urskilja ett lager med sågspån. På plats kunde man även se tydligt se rötslam och sandlagret.
