# Trädplantering i stadsmiljö

exempel i Uppsala och Stockholm

Examensarbete vid institutionen för stad och land, Sveriges lantbruksuniversitet Uppsala  
Landskapsarkitektprogrammet 2012

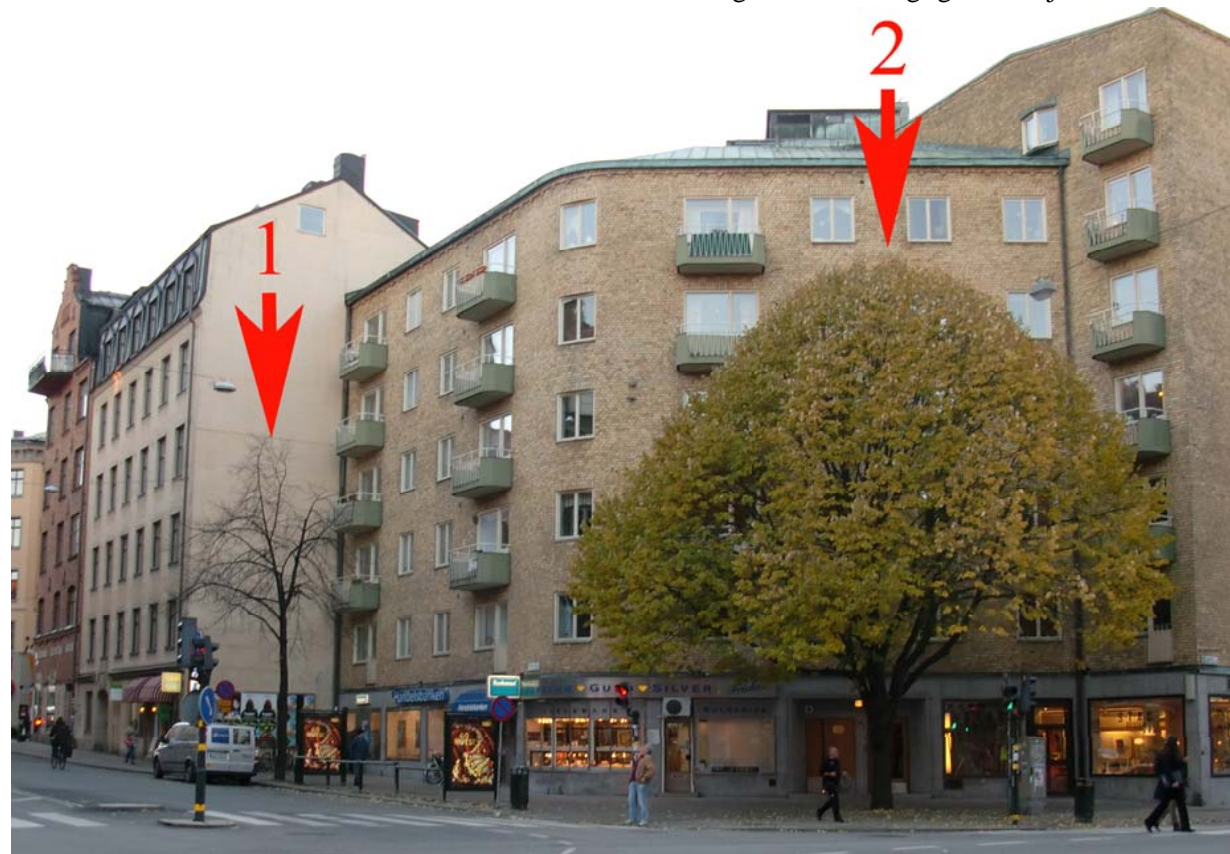
Två lindar där art kan förklara en del av skillnaden i utveckling. Träd 1 är en *Tilia cordata* eller en hybrid av *T.cordata*, och träd 2 är en *Tilia tomentosa*. Foto: E.Drott

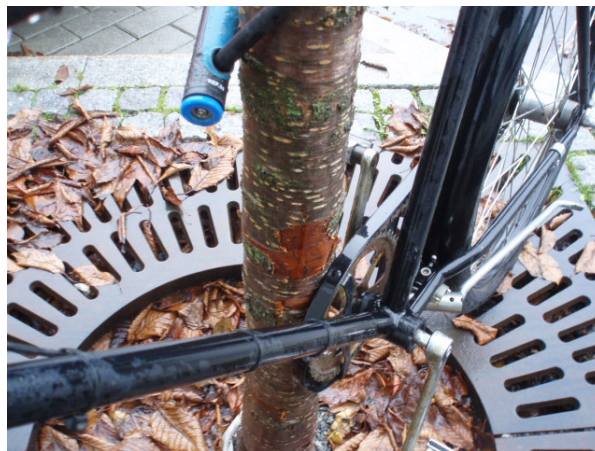
*Träd med skada av cykelparkering, exempel från Hammarby sjöstad i Stockholm. Foto: Dan Haubo*

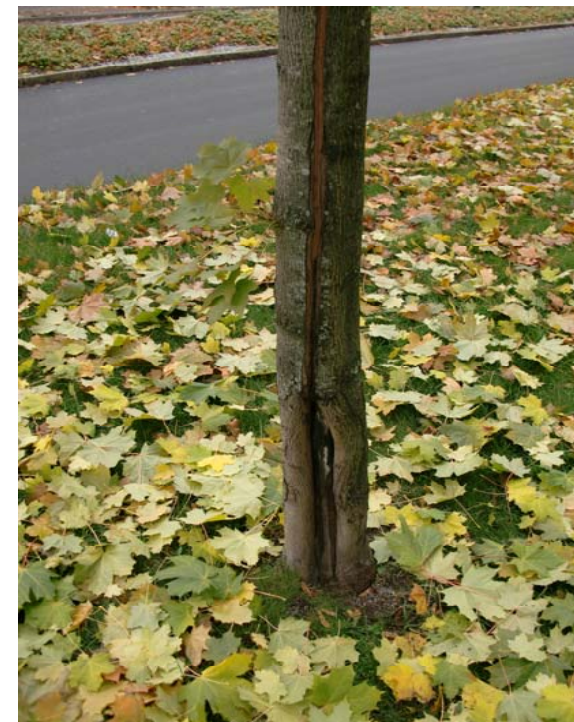
*Exempel på träd med så kallad ”falsk frostspricka” eller endogen stamspricka, kyrkogårdsgatan i Uppsala. Foto: E.Drott*

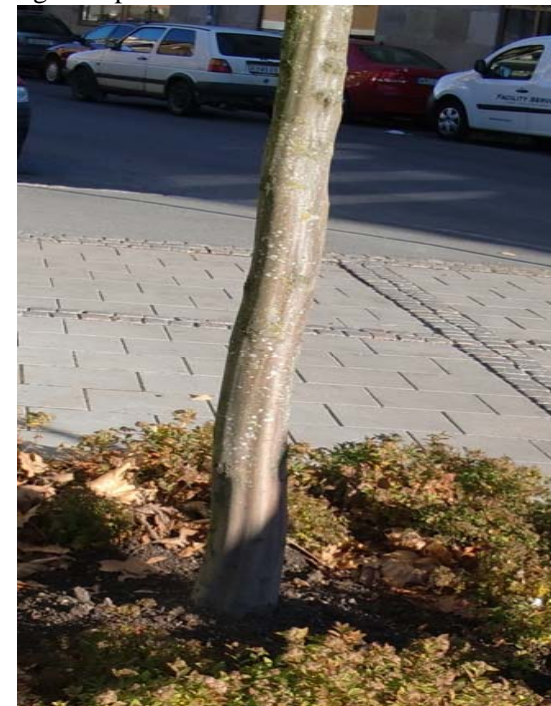
*Muskelknippig stam hos ung avenbok. Foto: E. Drott*

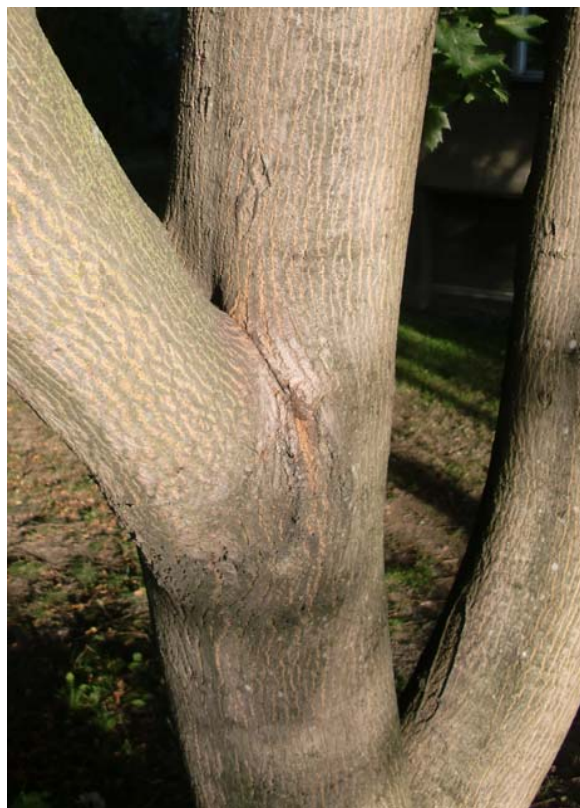
*Exempel på ung lönn med invuxen bark i grenbarkåsen. Solna, Stockholm. Foto:E.Drott*

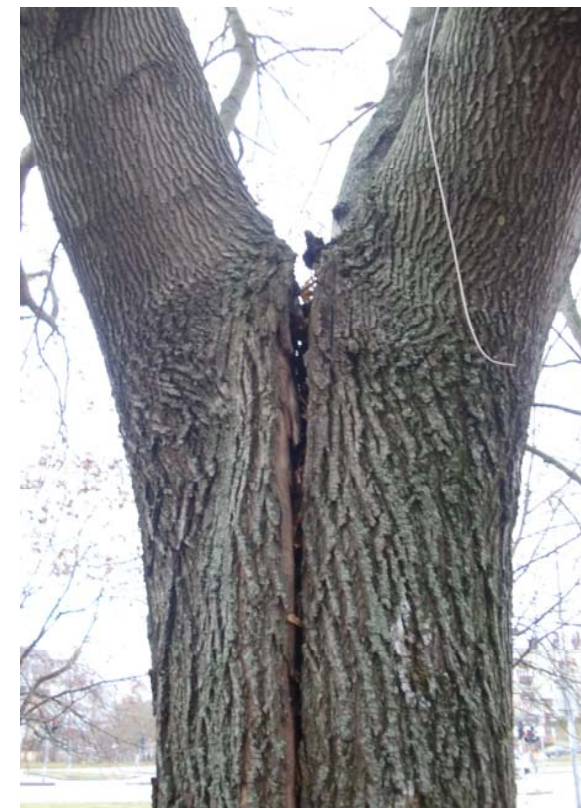
*Exempel på lönn med co-dominanta stammar med invuxen bark som håller på att fläkas. Solna, Stockholm. Foto:E.Drott*

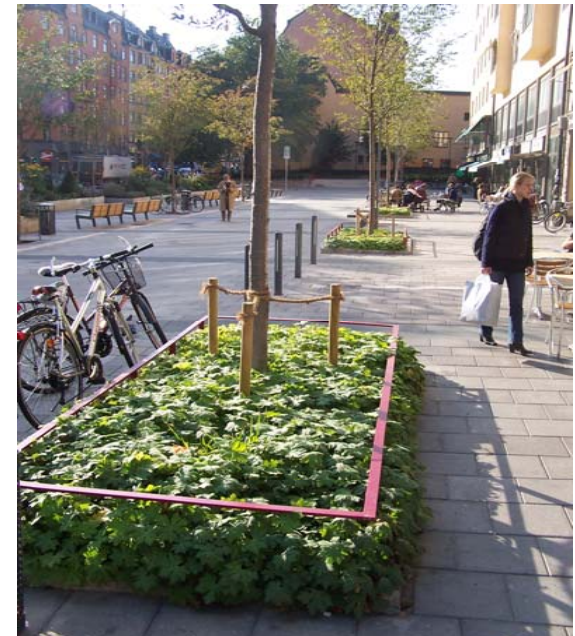
*Perennyta och skyddsräcke runt träd 6, år 2006. Uppbindningen är numera borttagen. Figuren i kartbilden visar bildvinkeln. Foto: Björn Embrén*

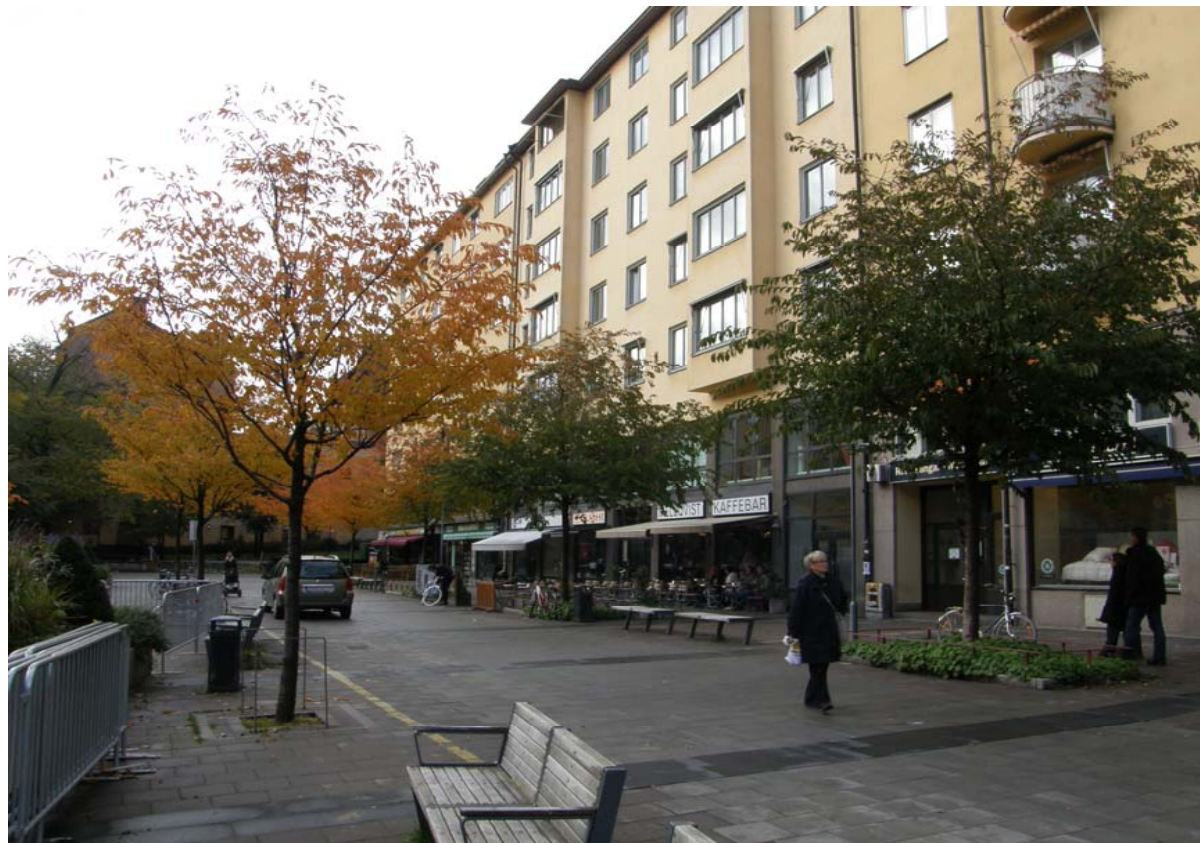
*Bysis torg, oktober 2009. Träd 4 och 5 höstfärgas senare än träd 1-3, 8 och 9. Trädens kronor skymmer fasadskyltningen. Foto: Björn Embrén*

Träd 3 och 4 har fått försämrade kronarkitektur på grund av beskärning. Detta tyder på att kravet på tillräckligt utrymme ovan jord inte uppfylls. För att fungera ihop med fasadskyltarna skulle träden ha haft högre stamhöjd, eller större avstånd till fasaden. En lösning skulle vara att välja en trädsort som blir högre och därmed är lättare att stamma upp, eller en mer smalkronig trädsort som skymmer

skyltarna mindre. En annan lösning skulle vara att vid gestaltningen av torgytan inte placera träd så nära fasaderna.

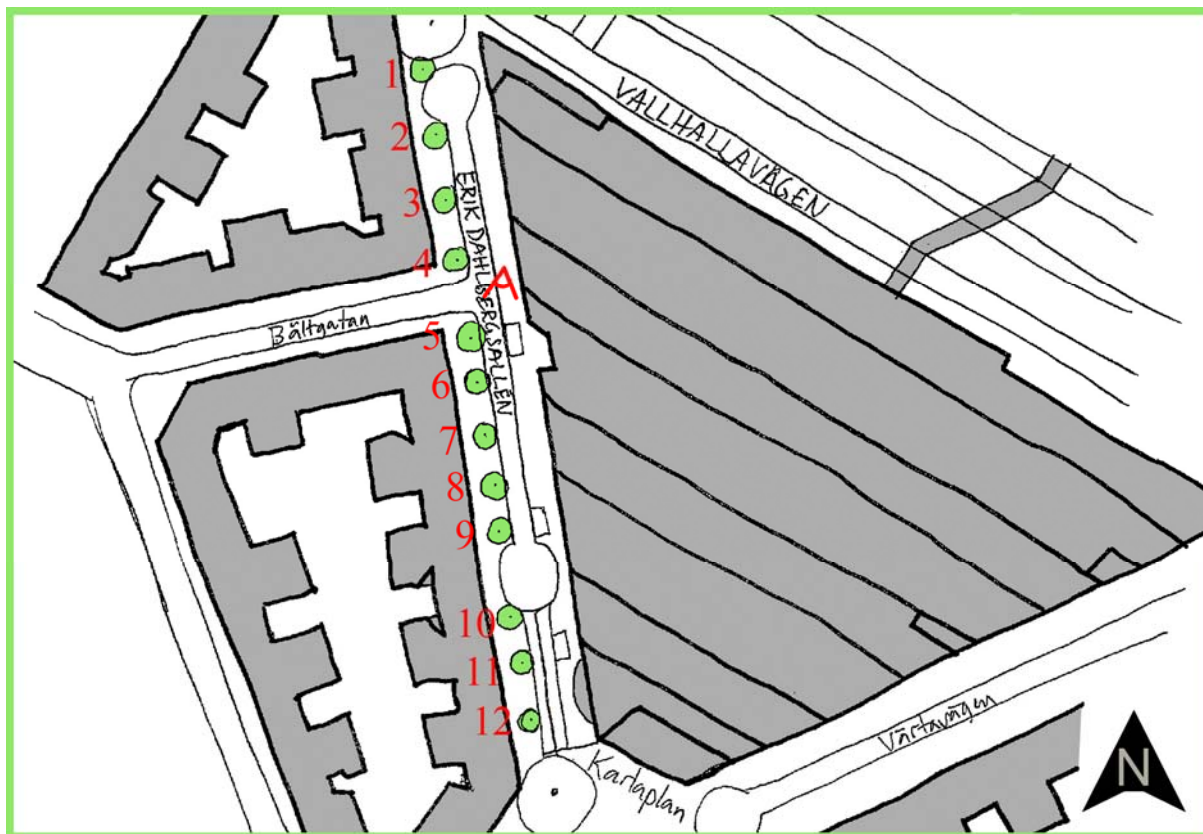
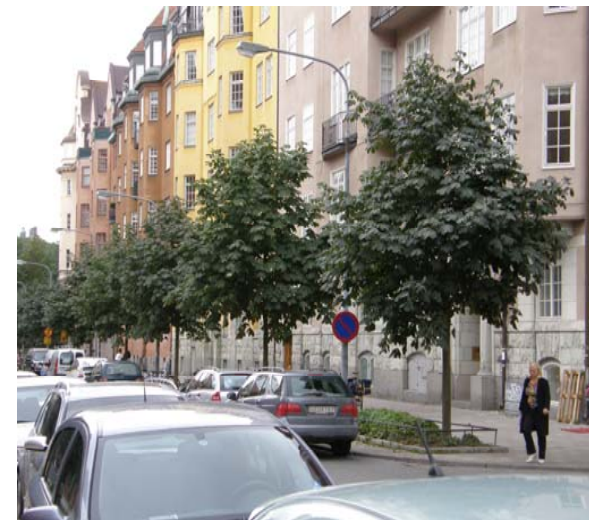
Erik Dahlbergsallén, augusti 2007. Foto: Björn Embrén

Vid träd 2 lutar dagvattenrännan bort från luft-/vattenbrunnen, vilket innebär att trädet troligtvis får mindre tillgång till vatten än övriga träd i anläggningen. Träd 3 avviker genom att ha minst stamomfång och kortast skott.

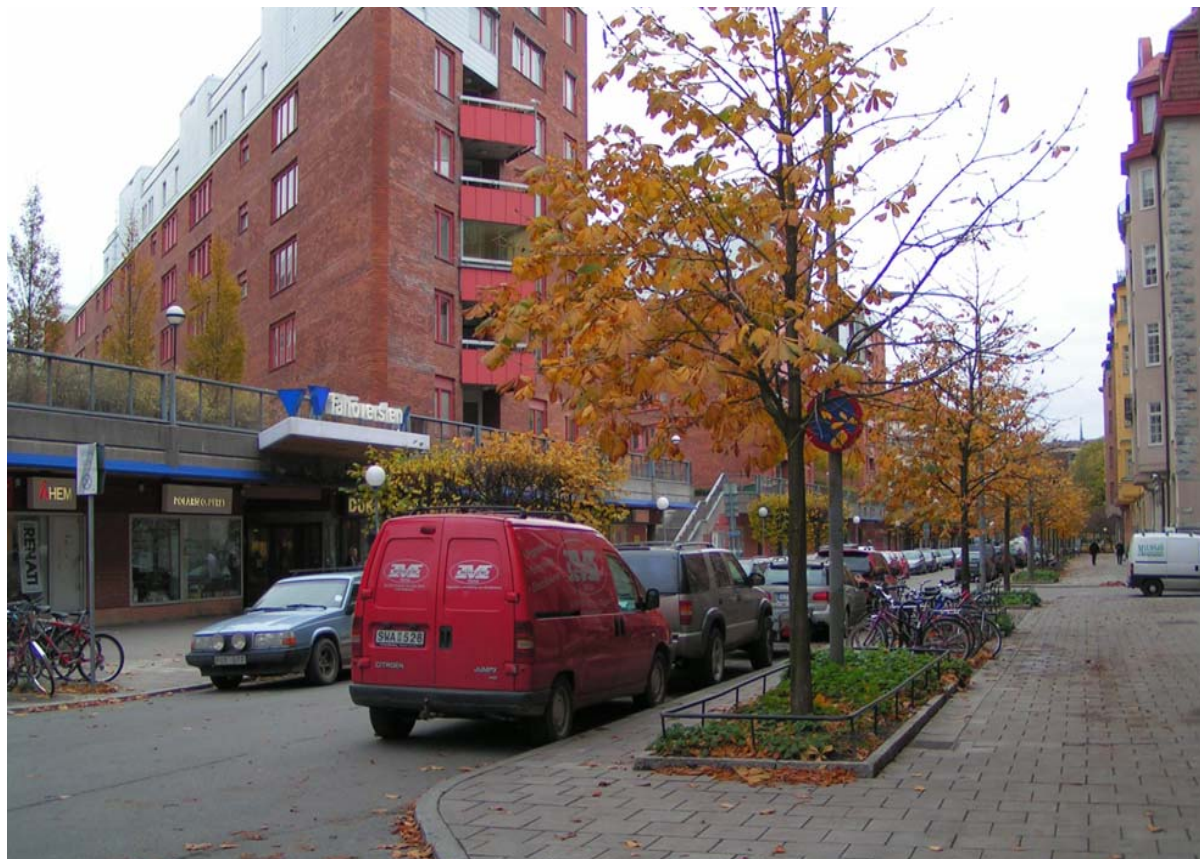
*Erik Dahlbergs Allé. Träden har jämn utveckling och höstfärgning. Foto: Björn Embrén*

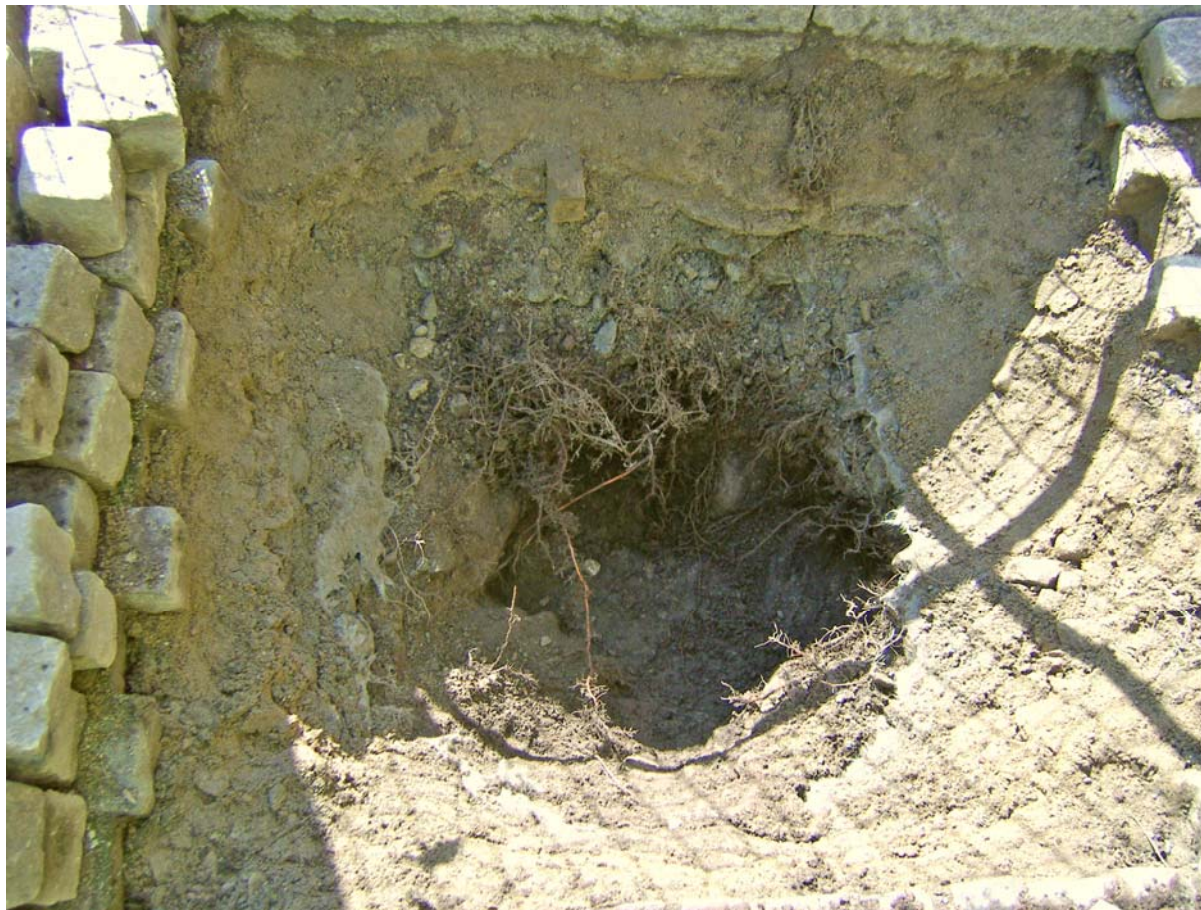
*Erik Dahlbergs Allé, provgrop grävd 14/4 2008. De flesta rötter verkar på bilden finnas i övre delen av skelettjorden, precis i angränsning till det luftiga bärlagret. Foto: Björn Embrén*

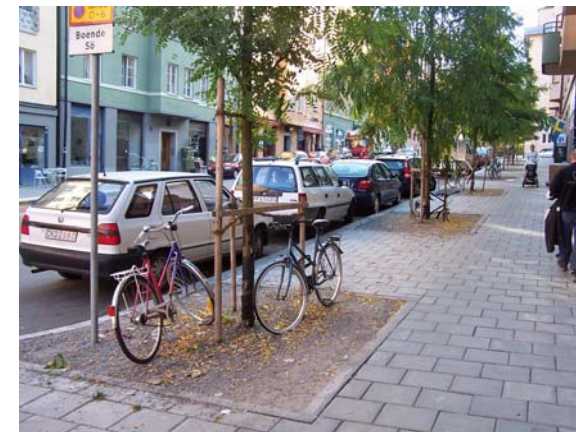
Erstagatan år 2004 eller 2005. Bilden är tagen innan träden stammades upp till nuvarande stamhöjd. Uppbindningen är numera borttagen. Foto: Björn Embrén

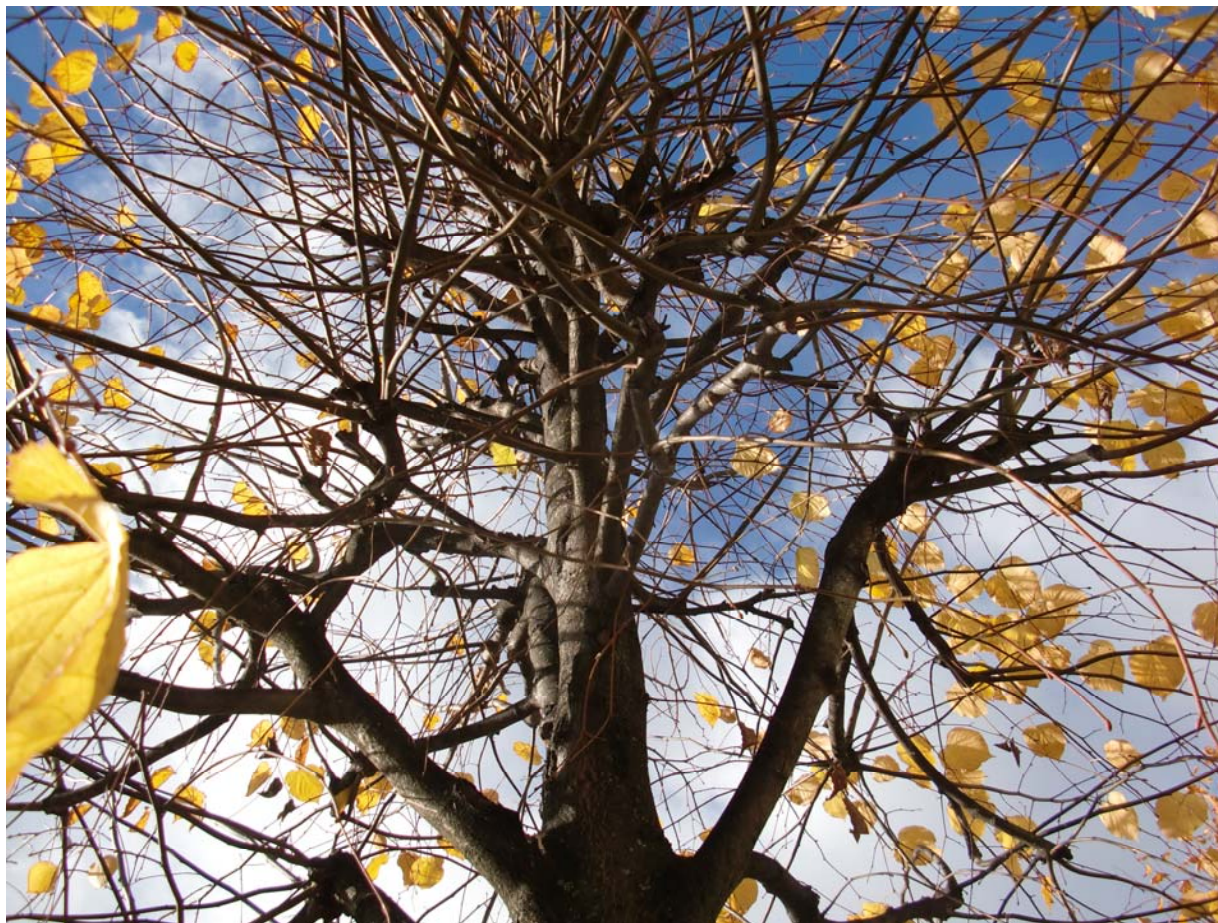
Beskärningen var genomförd på ett sådant sätt att flera intorkade stumpar bildats, vilka kan fungera som inkörsportar för sjukdomar.

*Brantings torg oktober 2010. Träden är kraftigt beskurna, med grenstumpar. Foto: E. Drott*

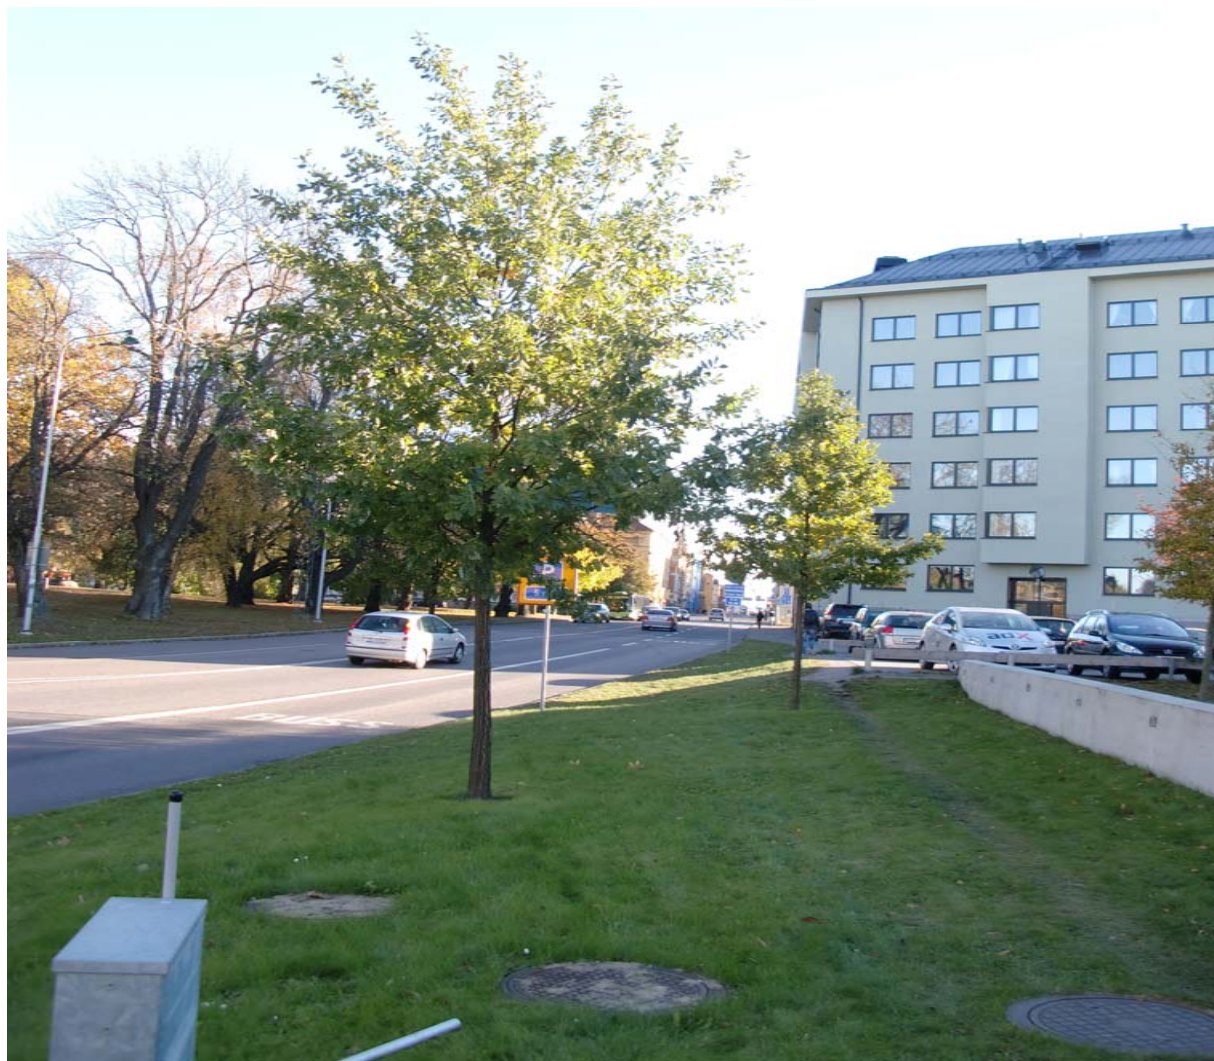
Träd 4 och 5, oktober 2010. Lägg märke till brunnslöcken. Foto: E. Drott

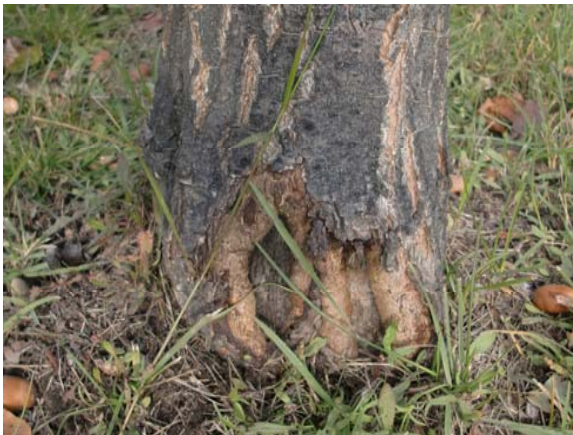
De stora skadorna i anläggningen där barken slitits bort beror med största sannolikhet på gräsklippare. De övriga är troligtvis orsakade av trimmer<sup>33</sup>.

*Gräsklipparskada träd 1, oktober 2010.*

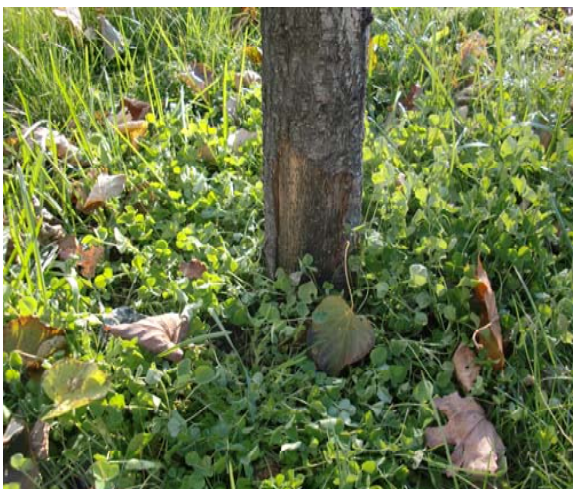
*Gräsklipparskada träd 7, oktober 2010.*

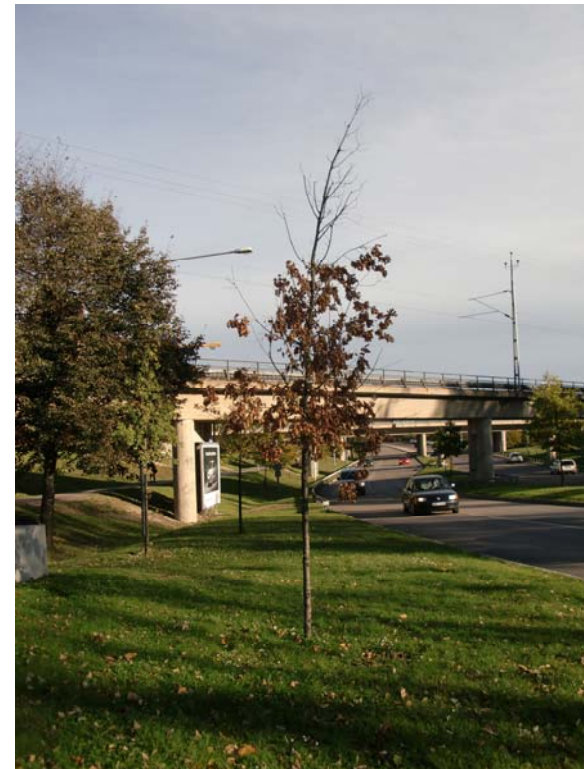
*Träd 6, oktober 2010. Toppen är helt död. I bakgrunden skymtar träd 7 och 8.*

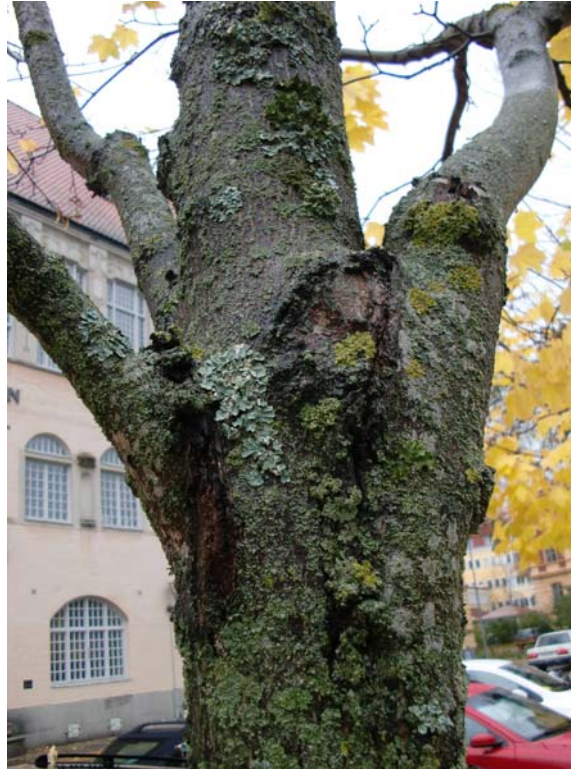
Träden har troligen sprickbildning i grenvinklarna<sup>35</sup>. Detta skulle ha korrigerats tidigare med hjälp av uppbyggnadsbeskränning. Kronans uppbyggnad beror på artegenskaper hos lönn. Detta är ett stort hot mot trädens fortsatta utveckling, och kan resultera i stora fläkskador. I förlängningen kan detta leda till att träden tas bort för att inte bli farliga.

*Bilden visar invuxen bark i grenvinklarna hos ett av träden. Detta gör huvudgrenarnas infästning svag. Oktober 2010. Foto: E. Drott*

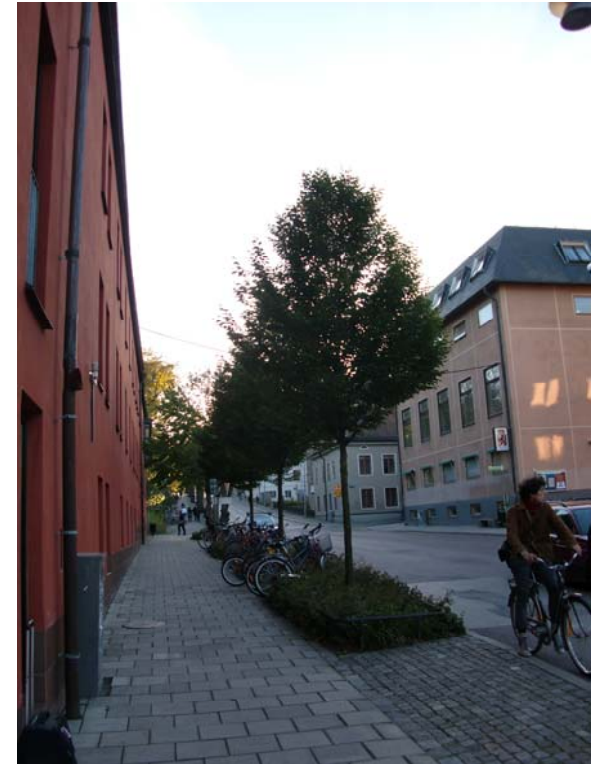
St. Olofsgatan, oktober 2010. Foto: E. Drott

I anläggningen står tre avenbokar, *Carpinus betulus*, troligen sorten 'Fastigiata' planterade under början av 2000-talet, troligen mellan 2001 och 2003. De står vid foten av en backe i perennnytor i olika storlek med skelettjord under smågatstensytorna mellan dem. Den öppna ytan runt det nedersta trädet är minst, mellersta större och den högst upp störst.

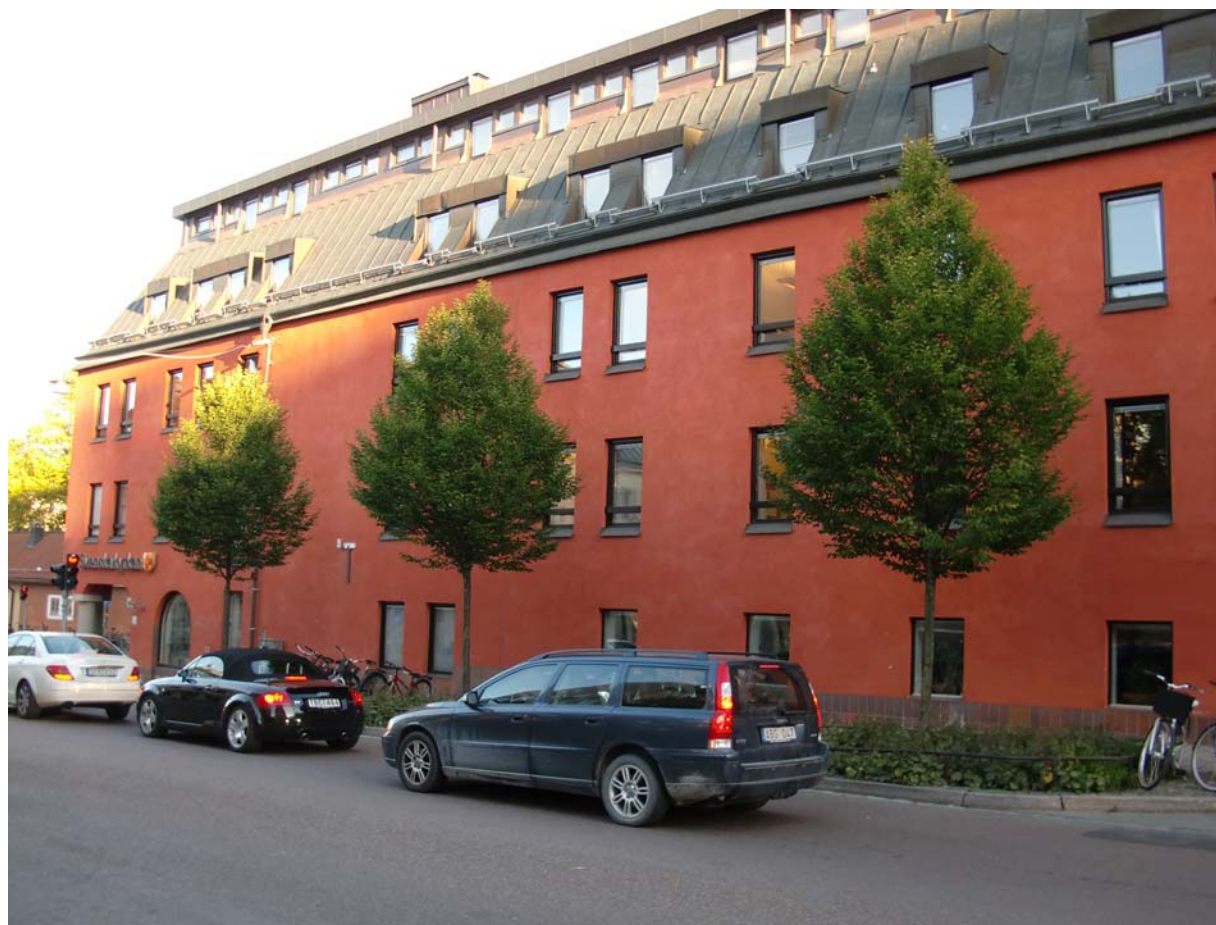
*Träden har mycket täta kronor som grenar sig lågt ned. Skillnaden i storlek förstärker perspektivverkan. Oktober 2010. Foto: E. Drott*

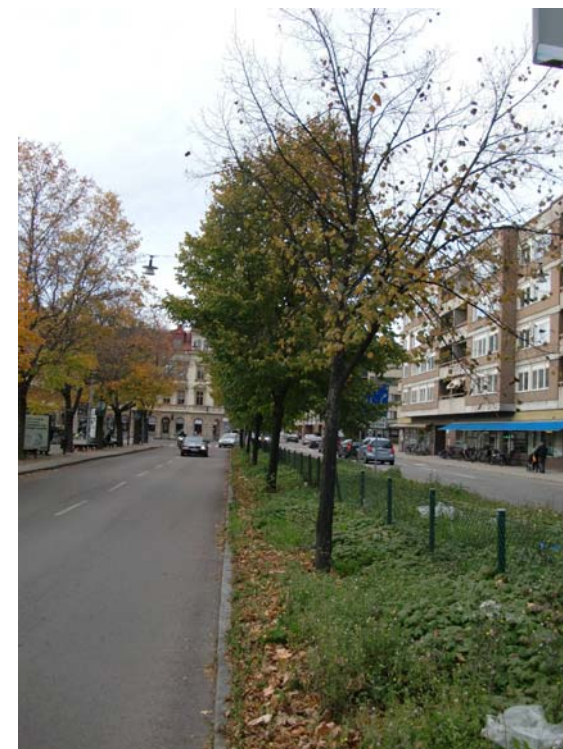
Väderkvarnsgatan del 1, oktober 2010. Träd 7 i förgrunden. Foto: E. Drott

Träd 7A är planterat senare än de andra. Troligen har det ersatt ett träd som dött. Det är troligt att det dött till följd av påkörning, men eftersom trädet är ersatt går det inte att fastställa. Runt foten av varje träd finns en liten yta med fiberduk med grus på. De har inga trädskydd.

Flera av träden agerar parkeringsstöd för fastlåsta cyklar.

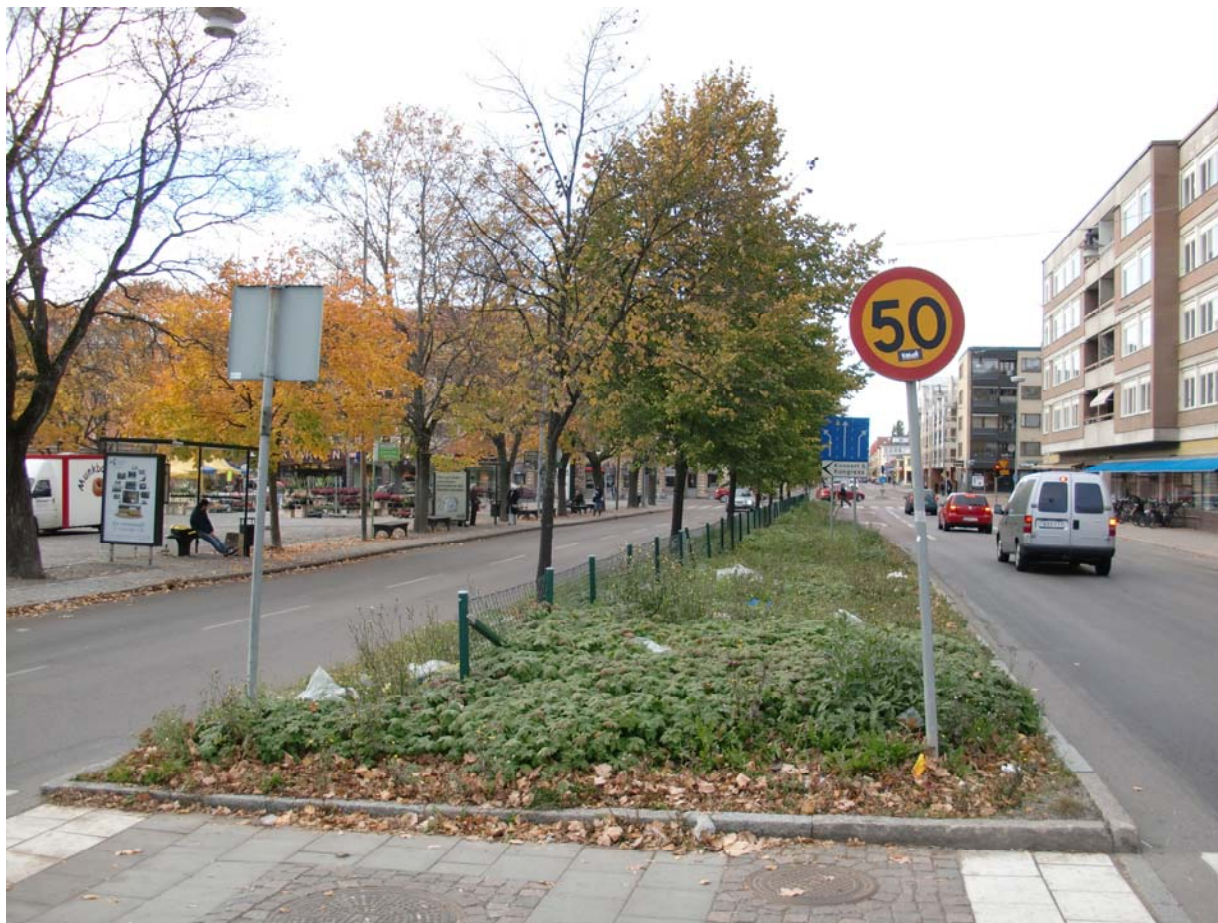
Träden har en jämn utveckling med medelvitaliteten A, men träd 7 avviker med medelvitalitet B och en skottlängd på endast 2 cm. Träd 1-6 hade en medelskottlängd på 17 cm. Träd 7 har också ett stamomfång som är 12 cm smalare än genomsnittet för anläggningen. Det är troligt att trädet kommer att dö. Vid inventeringen fanns det inga synliga orsaker till att träd 7 mår så dåligt. Det är troligt att det beror på någon faktor under mark<sup>36</sup>.

*Träd 7 i förgrunden, oktober 2010. Det finns ingen synlig orsak till dess tillstånd. Träden höstfärgas senare än träd i närheten, se även Väderkvarnsgatan del 2. Foto: E. Drott*

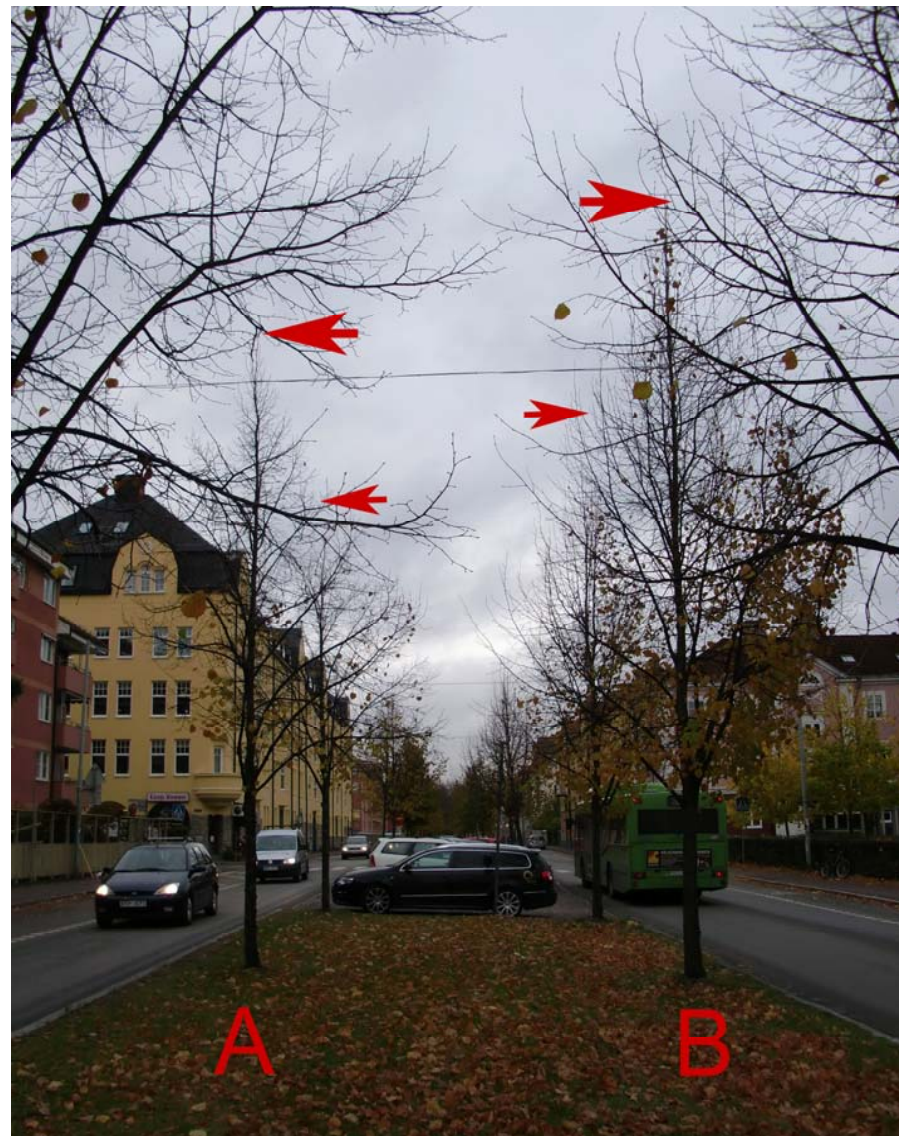
*Bilden visar skillnaden i höjd mellan rad A och rad B, pilarna markerar topparna på träd 5A, 5B, 6A och 6B. Foto: E.Drott*

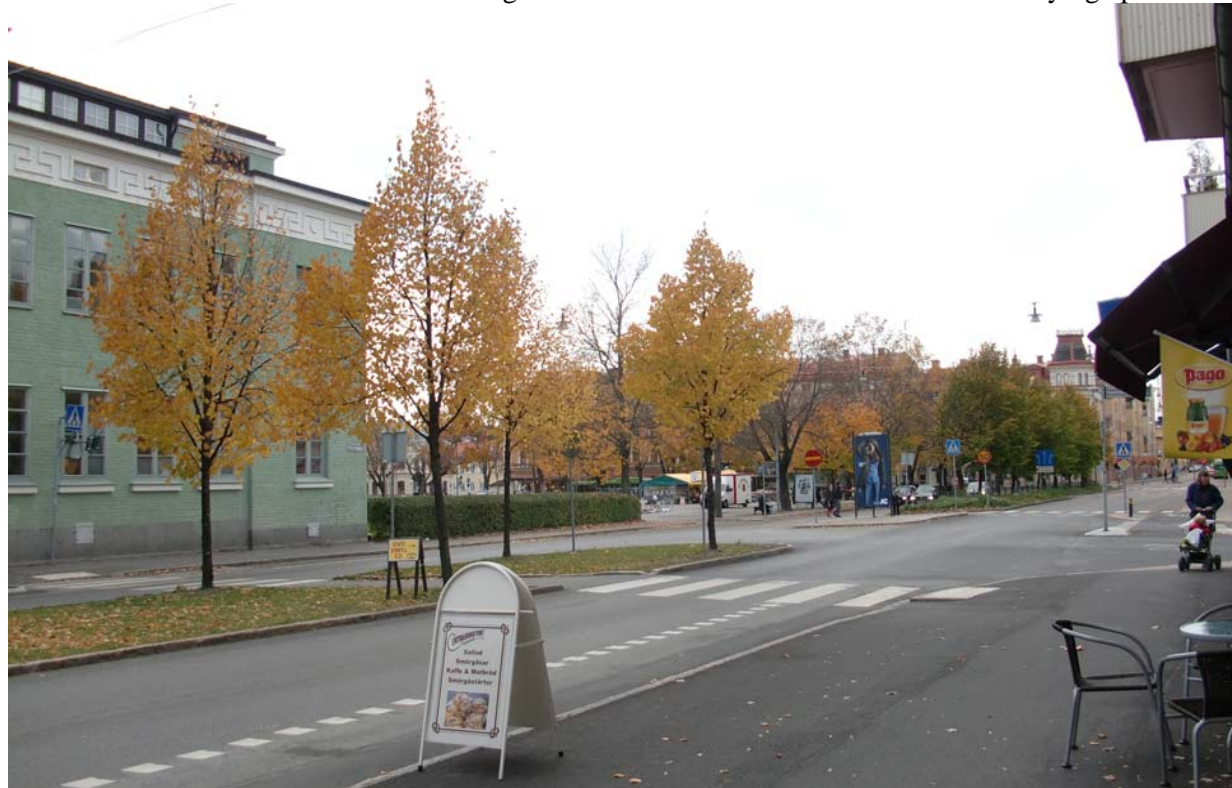
Träden i förgrunden tillhör Väderkvarnsgatan del 2, som står i gräsyta. De gröna träden i bakgrunden är Väderkvarnsgatan del 1 som står i perennyta, de har tydligen senare invintring. Foto: E.Drott
