## DOCTORAT DE L'UNIVERSITÉ DE TOULOUSE

Délivré par **L'UNIVERSITE TOULOUSE III – PAUL SABATIER**  
Spécialité : **GENIE CIVIL**

Présentée et soutenue par **Abdelkader NASSER**  
Le 16 Décembre 2010

**La corrosion des aciers dans le béton à l'état passif  
et par carbonatation : Prise en compte des courants  
galvaniques et des défauts d'interface acier – béton**

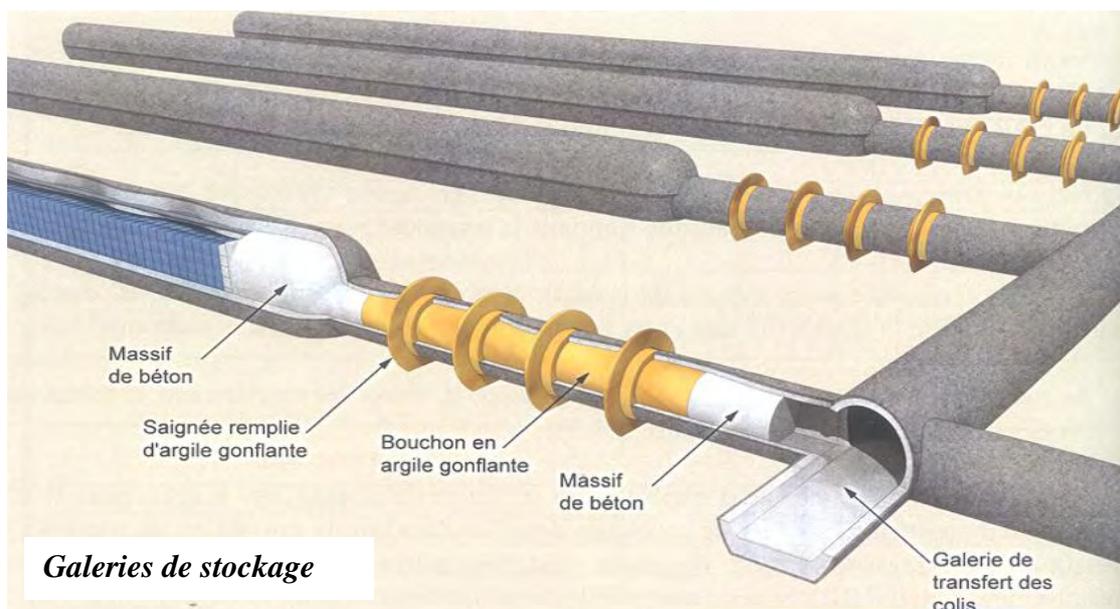
Figure 1 : Concepts et composantes de stockage des déchets MAVL

Les choix actuellement faits par l'Andra à propos des matériaux pour les colisages et les structures de stockage sont guidés par des critères de durabilité (pérennité de certaines propriétés chimiques et/ou physiques aux différentes phases de vie du stockage) et doivent prendre en compte les différentes sollicitations (thermiques, hydriques, mécaniques et chimiques) auxquelles sont soumis les bétons.

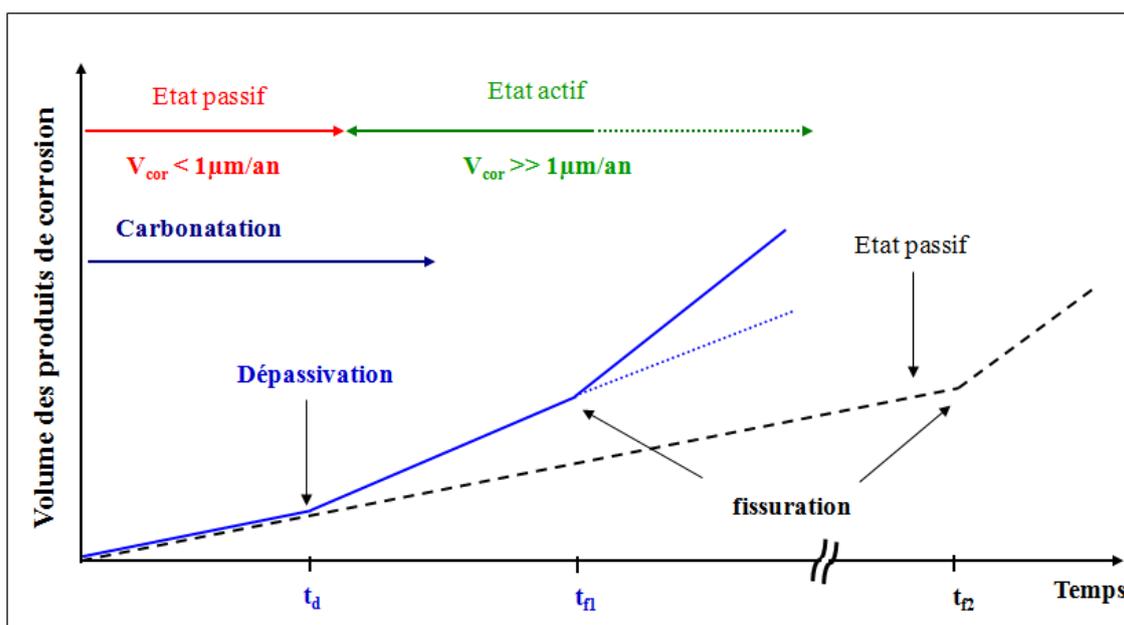
Figure I-2 : Diagramme de TUUTTI présentant les étapes de dégradation d'une armature du béton armé en milieu insaturé, ( $t_d$  date de dépassivation,  $t_f$  date d'apparition de la première fissure)

On notera que les scénarios de corrosion présentés dans la **Figure I-2** ne prennent pas en compte la fissuration mécanique du béton armé qui ne fait pas partie des préoccupations de cette thèse.

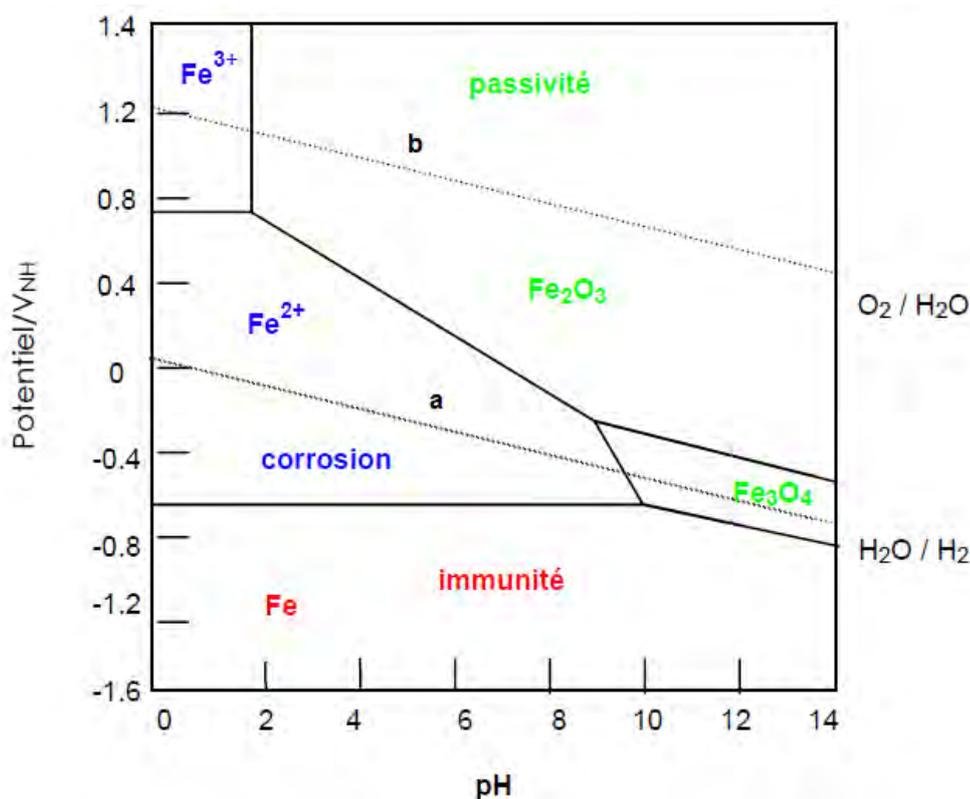
Figure I-3 : Diagramme de POURBAIX simplifié du fer. (Conditions théoriques d'immunité et de passivation du fer à 25°C (pour  $[\text{Fe}^{2+}] = [\text{Fe}^{3+}] = 10^{-6}\text{ mol/L}$ )

Ce diagramme d'équilibre E-pH du système fer/ $\text{H}_2\text{O}$ , montre la possibilité de la formation d'oxydes à la surface du fer dans des solutions à pH basique et permet de prévoir les réactions de corrosion du fer ainsi que de mettre en évidence la passivation de l'acier dans le domaine de pH, fortement basique, étudié. Mais en aucun cas, ces prévisions ne font intervenir de considérations cinétiques.

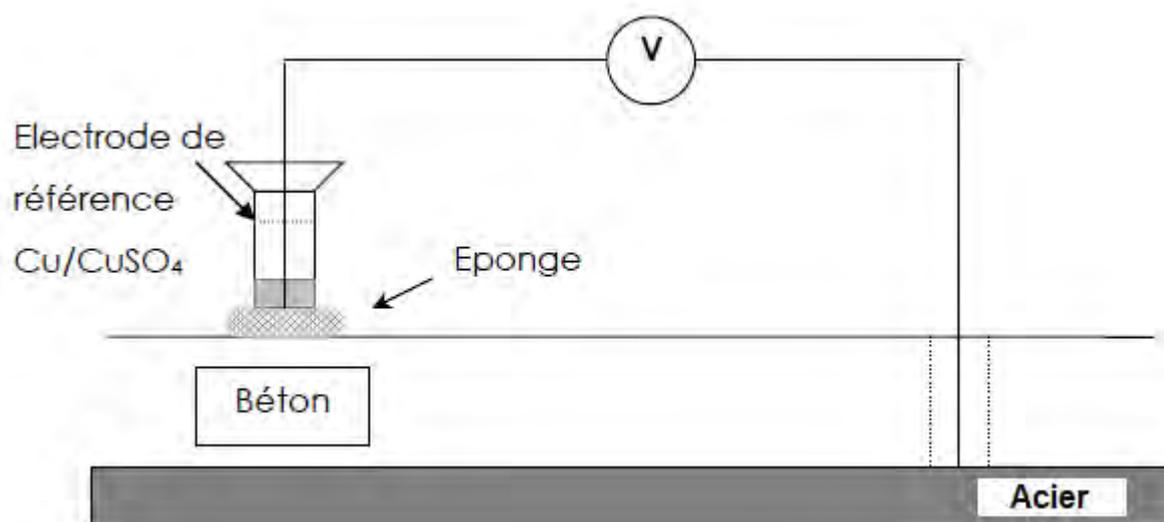
Figure I-7 : Méthodologie de mesure du potentiel de corrosion d'une armature [Wenger, 1986]

référence le plus souvent utilisée est l'électrode cuivre/sulfate de cuivre ( $\text{Cu}/\text{CuSO}_4$ ). Dans le cas de l'étude de la corrosion sur des structures en béton armé, cette technique a été largement utilisée pour estimer l'état électrochimique de l'armature [Wenger, 1986]. Cependant, aucune conclusion quantitative ne peut être dégagée de cette technique. Elle ne donne qu'une estimation qualitative de l'état électrochimique de l'armature. De plus, l'interprétation dépend fortement du contact électrode de référence-béton ainsi que de l'état d'humidité du matériau. Si l'électrode est simplement placée à la surface du béton, les résultats obtenus ne sont pas fiables [Grimaldi et Raharinaivo, 1993]. Un bon contact doit être assuré afin de minimiser la chute ohmique et réduire les erreurs. Pour cela une première solution est d'utiliser une éponge humide (Figure I-7).

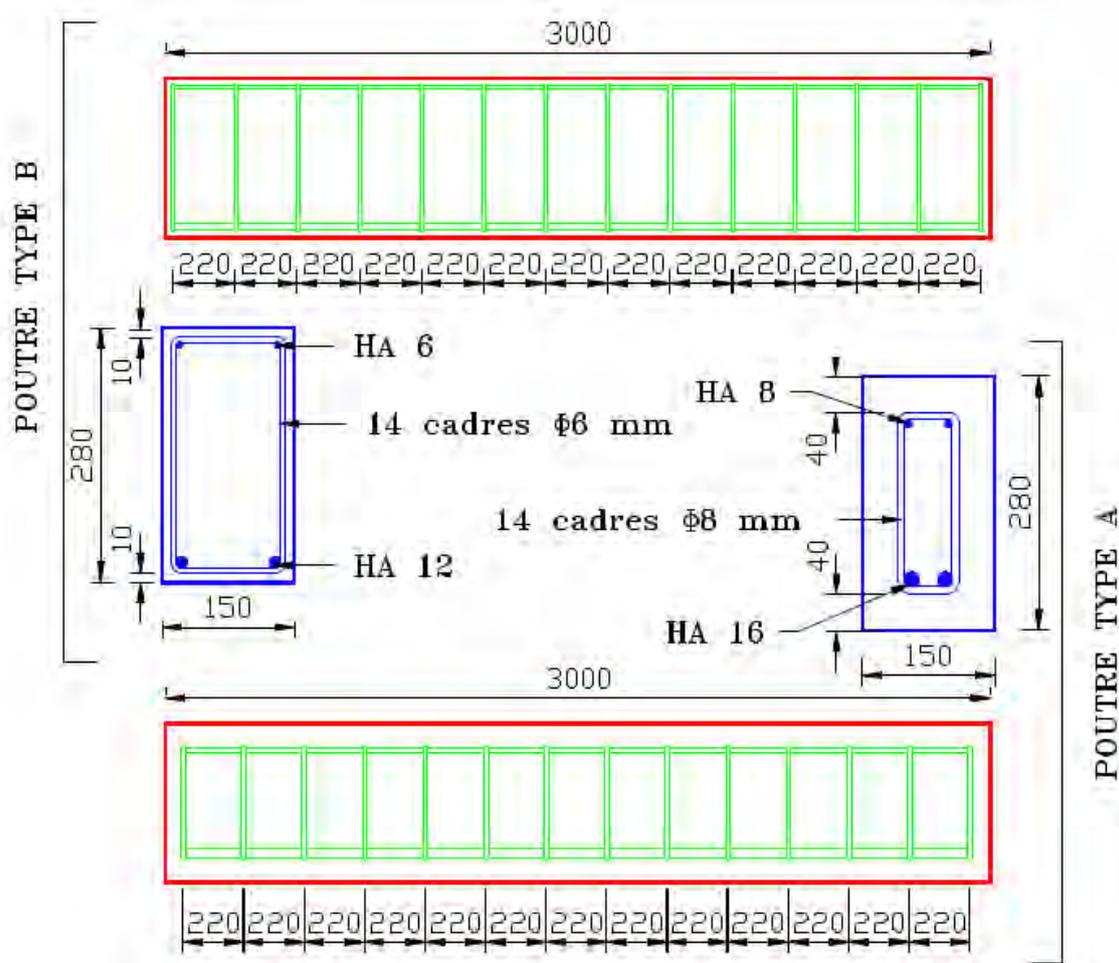
Figure I-13 : Plan de ferrailage des deux types de poutre

Dans le contexte de l'étude de la corrosion des aciers dans le béton et dans le cadre de sa thèse de doctorat Raoul FRANÇOIS [François, 1987] a lancé au LMDC, en 1984, un vaste programme expérimental à long terme, visant à exposer au milieu salin des poutres de grande taille conservées sous chargement mécanique. Ce programme de recherche est toujours en cours, plusieurs travaux de recherche ont été effectués dans le cadre de cette étude du processus de corrosion des armatures dans les ouvrages en béton armé. Deux types de poutres ont été fabriqués. Un premier type de poutre nommé (A), avec un enrobage maximal de 40 mm et diamètre minimal des armatures transversales de 8 mm. Un deuxième type de poutre nommé (B) avec 10 mm d'enrobage et diamètre minimal des armatures transversales de 6 mm. Le plan de ferrailage de ces deux types de poutres est donné ci-dessous (Figure I-13).

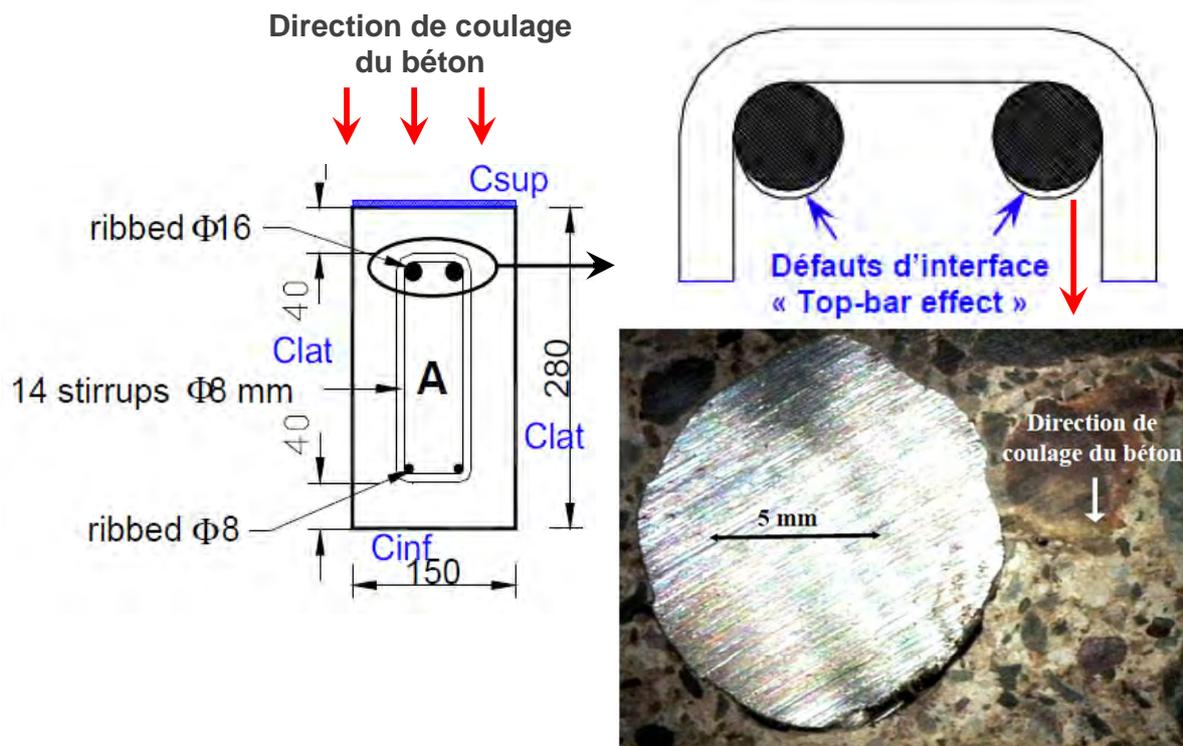
Figure I-15 : Décohésion acier-béton résultant du ressasse interne du béton (« Top-bar effect »)

Parmi les origines possibles de ces défauts, le « Top-bar effect » semble être le plus préjudiciable. En effet, lors de la mise en place du béton, des phénomènes de ressuage interne liés à la ségrégation du béton entraînent la formation de vides sous les armatures par rapport à la direction de mise en place. Les armatures concernées sont les armatures horizontales situées en partie supérieure de l'élément de structure, donc près de la surface de coulage (« Top-bar effect »). Ce phénomène est quasi inévitable et la décohésion acier-béton est macroscopique (de l'ordre de plusieurs centaines de  $\mu m$ ) et généralisée sur toute la longueur de l'armature concernée. La **Figure I-15** présente une illustration de ce phénomène qui a été observé au LMDC.

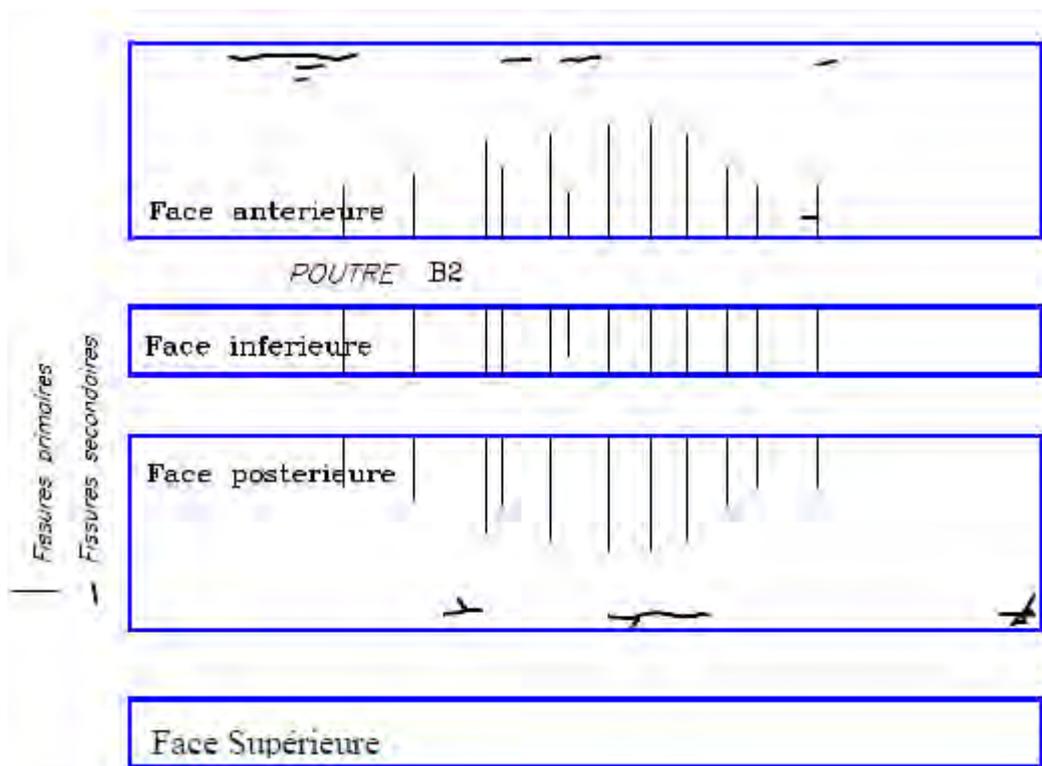
Figure I-16 : Carte des fissures de flexion et de corrosion d'une poutre de type B2 après 6 ans en milieu salin

A titre d'exemple, la **Figure I-16** montre une carte des fissures de flexion et de corrosion d'une poutre de type B après 6 ans en milieu salin. La **Figure I-16** montre que les premières fissures longitudinales dues à la corrosion se sont formées en partie comprimée, donc résultent de la corrosion des armatures longitudinales de montage situées en partie haute du coffrage et non pas des armatures tendues où se situent les fissures de flexion. Ce résultat est généralisable à l'ensemble des poutres de type B. Ces armatures où la corrosion s'est développée en priorité sont horizontales et situées en partie supérieure des poutres B et sont donc concernées par le « Top-bar effect ». Dans ce cas la corrosion avait démarré par un taux de chlorures totaux au niveau des aciers d'environ 0,3 % de la masse de ciment. Ce taux de chlorure était donc conforme aux recommandations RILEM et ACI évoquées au paragraphe précédent.

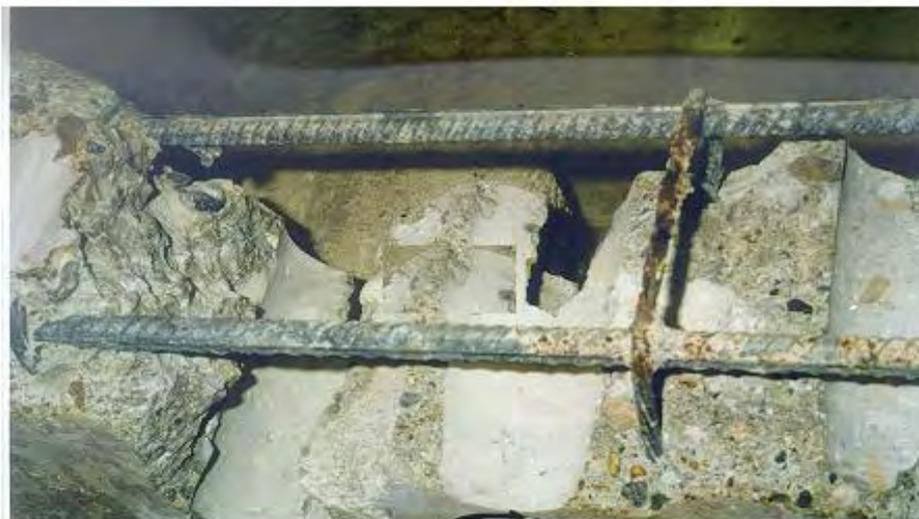
Figure I-17 : Etat de corrosion des armatures tendues et d'un cadre d'effort tranchant d'une poutre B1 après 14 ans en milieu salin

En revanche d'autres résultats, à beaucoup plus long terme (après 14, 17 et 23 ans d'exposition) ont montré que pour des taux de chlorure pouvant atteindre environ dix fois ceux considérés comme suffisants pour que la corrosion démarre d'après les recommandations ACI [ACI, 1985], des surfaces importantes d'acier ne présentaient aucun signe de corrosion. A titre d'exemple, les armatures longitudinales tendues proche des appuis d'une poutre B après 14 ans d'exposition au brouillard salin ne sont que très peu corrodées [Castel, 2000] (Figure I-17). Le taux de chlorures totaux était alors d'environ 2 % par masse de ciment. Seul le cadre d'effort tranchant en partie inférieure est corrodé, car il était situé en regard d'une fissure transversale de flexion (faiblement développée dans cette zone).

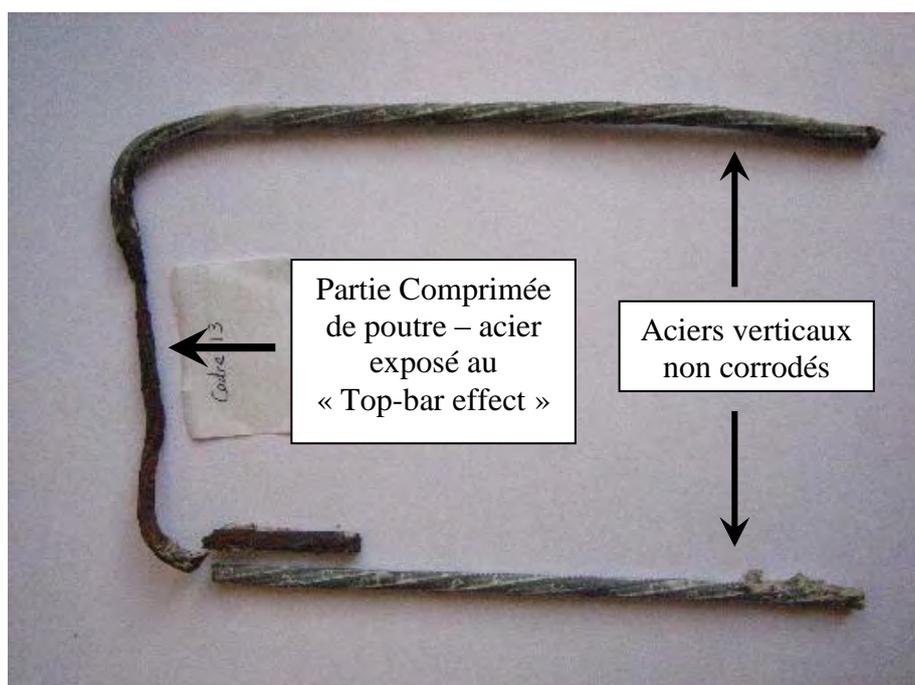
Figure I-18 : Distribution de la corrosion le long d'un cadre d'une poutre B âgée de 23 ans

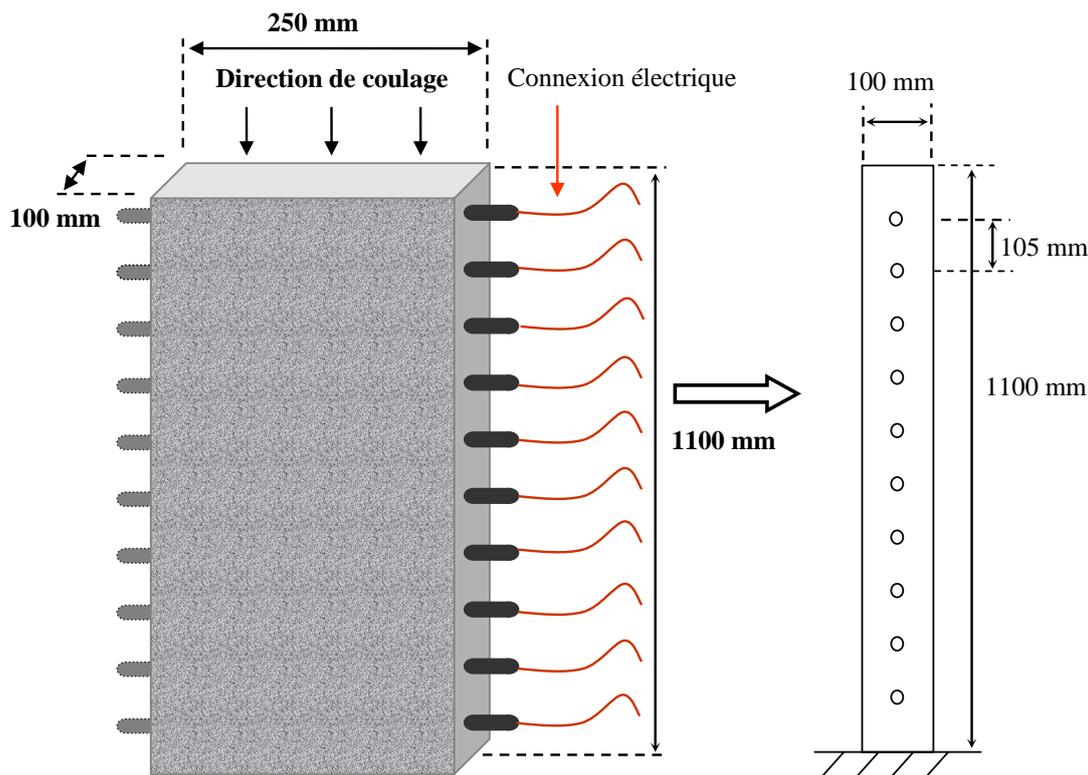
Figure II-1 : Eléments de grande hauteur et direction de mise en place du béton

Pour générer des défauts à l'interface acier-béton, des murs de grande hauteur comportant des barres horizontales ont été fabriqués. Les vides créés sont donc ceux liés au « Top-bar effect ». Ils apparaissent systématiquement sous les armatures situées en hauteur et, inversement, les armatures situées en bas du mur présentent une interface parfaite. La géométrie des éléments de grande hauteur coulés pour ce travail de recherche est donnée dans la **Figure II-1**. Chaque mur contient dix armatures.

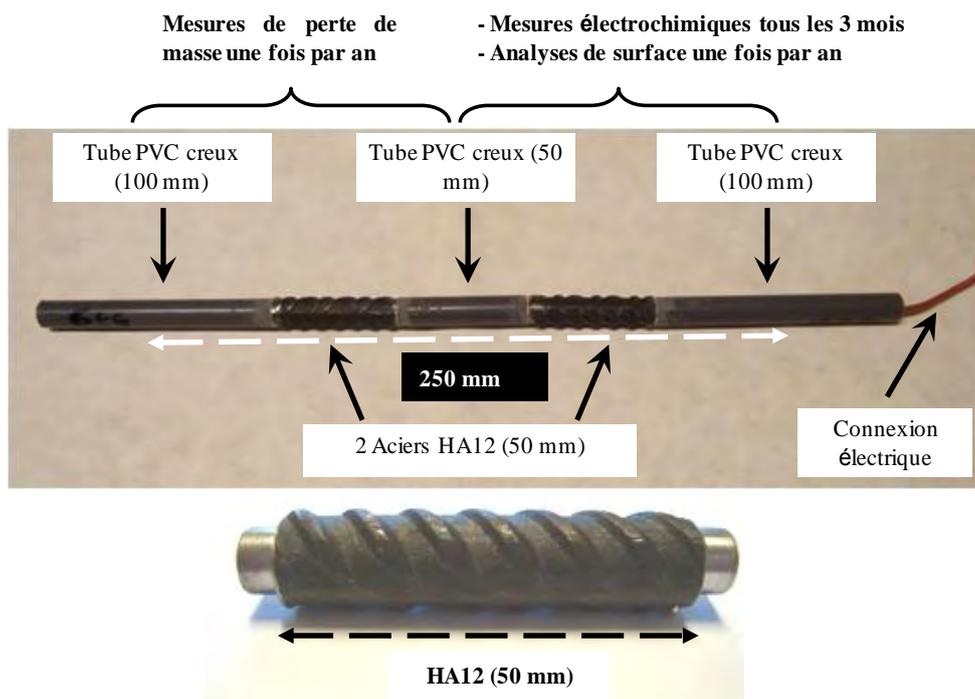
Figure II-2 : Configuration des barres PVC-Acier permettant d'éviter les effets de bord

- Le second objectif est d'éviter les effets de bord qui perturbent systématiquement le processus de corrosion dès que l'acier dépasse de l'éprouvette de béton. Pour cela, une barre mi-acier mi-PVC est mise au point (**Figure II-2**). En effets, les deux parties en aciers HA12 de 50 mm de longueur sont totalement enrobées de béton, seules les parties en PVC sont à l'extérieur du béton. Pour empêcher l'accessibilité aux barres d'acier aux extrémités, les tubes latéraux en PVC ont été remplis de résine. Sur l'un des deux morceaux d'acier est soudé un fil électrique afin de suivre régulièrement la corrosion par mesure électrochimique. Le second morceau est destiné à l'évaluation de la perte de masse. Cet essai de perte de masse destructif est réalisé à différentes échéances.

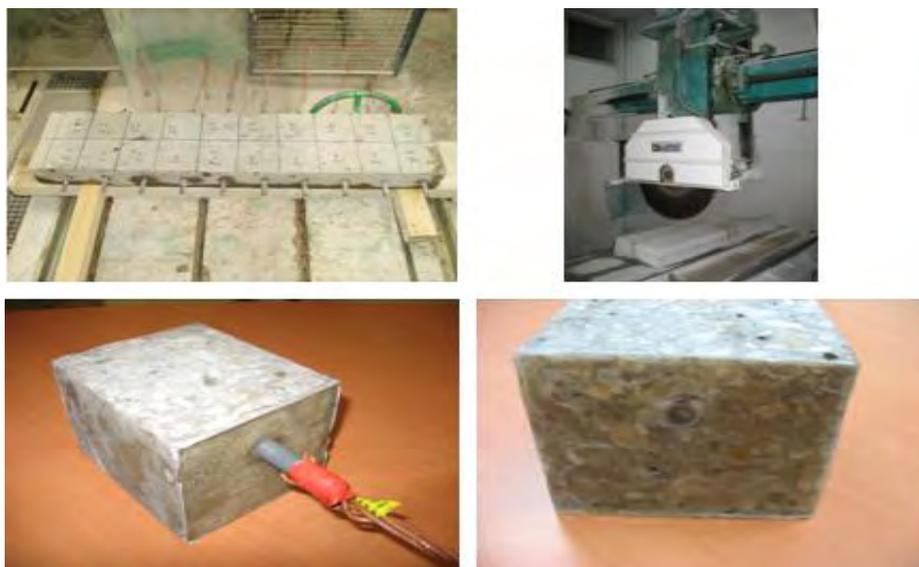
Après la période de cure de 28 jours où les murs ont été conservés dans l'eau à 20 °C, ces éléments de grande hauteur ont été débités, par sciage, en éprouvettes de petite taille (80\*100\*125 mm<sup>3</sup>) ne comportant qu'une barre (**Figure II-3**) et à qualité d'interface variable. Une couche de résine époxy spécifique est placée sur les surfaces latérales des éprouvettes afin d'empêcher les échanges d'air et d'humidité dans la direction longitudinale aux barres PVC-acier. Ces éprouvettes sont ensuite stockées dans l'ambiance de vieillissement désirée.

Figure II-3 : Eprouvettes de petites tailles après sciage des murs

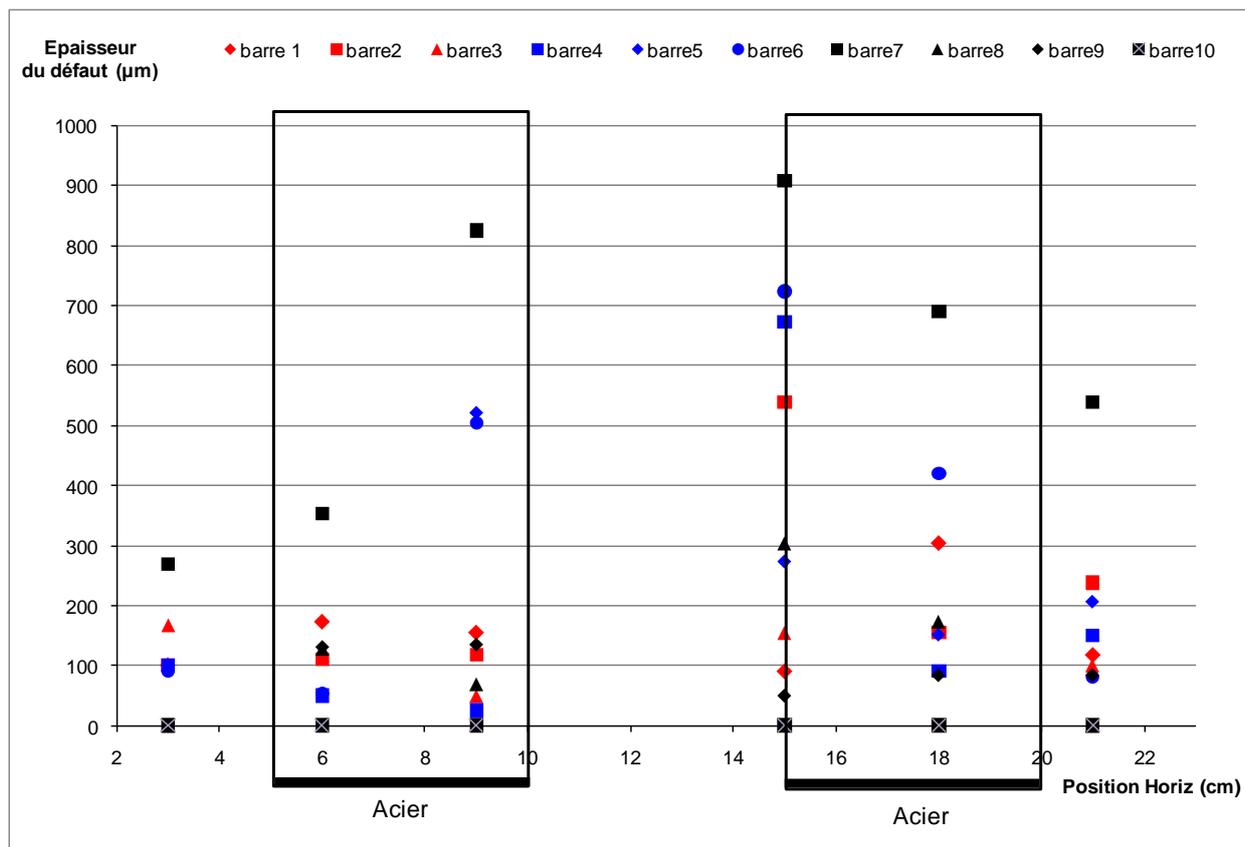
Figure II-5 : Evolution de l'épaisseur du défaut d'interface en fonction de la hauteur des barres dans le mur

Au total, soixante caractérisations d'interface ont été réalisées. La **Figure II-5** montre l'évolution de la taille des défauts d'interface en fonction de la hauteur dans le mur.

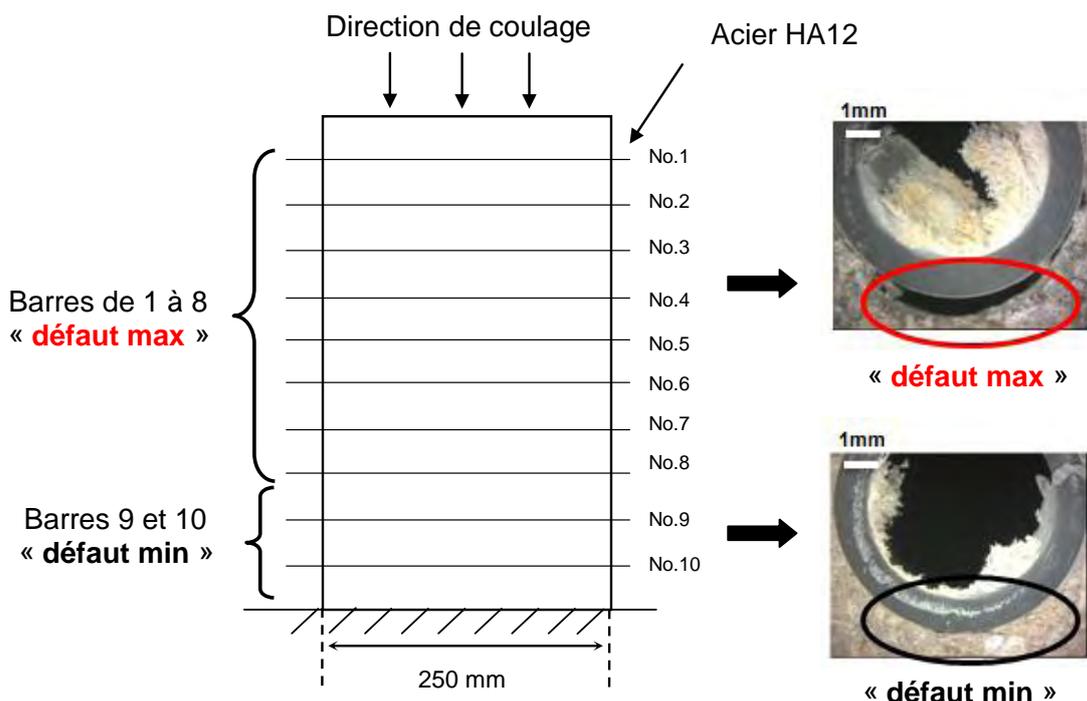
Figure II-6 : Niveaux des défauts d'interface acier-béton à considérer à différents niveaux

L'évaluation de la qualité d'interface à différents points (sur la hauteur et la largeur) montre que la répartition des tailles de vide est aléatoire et pas aussi progressive qu'escomptée. Nous avons remarqué que deux types d'éprouvettes apparaissent : avec ou sans défaut. Dans la suite, nous avons considéré deux niveaux de défauts (**Figure II-6**), « défaut max » (barres numérotées de 1 à 8, présence d'un défaut d'interface important) et « défaut min » (barres numérotées 9 et 10, absence de défaut ou présence d'un défaut mineur). Pour les éprouvettes « défaut max » le défaut est de taille supérieure à 100 µm et peut atteindre 900 µm.

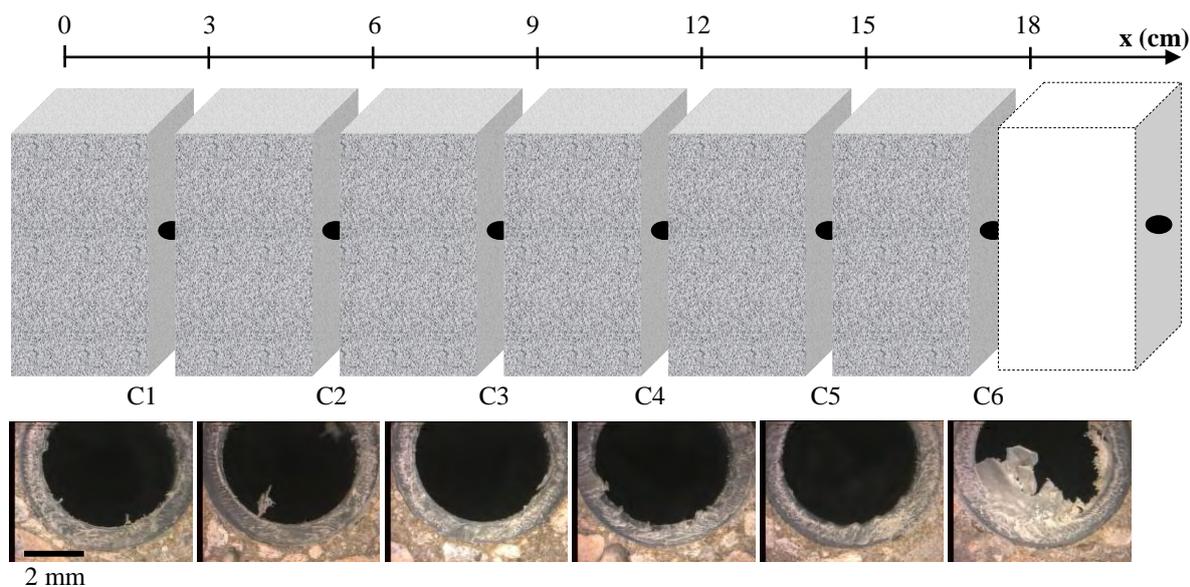
Figure II-8 : Qualité d'interface acier-béton d'une éprouvette de petite taille

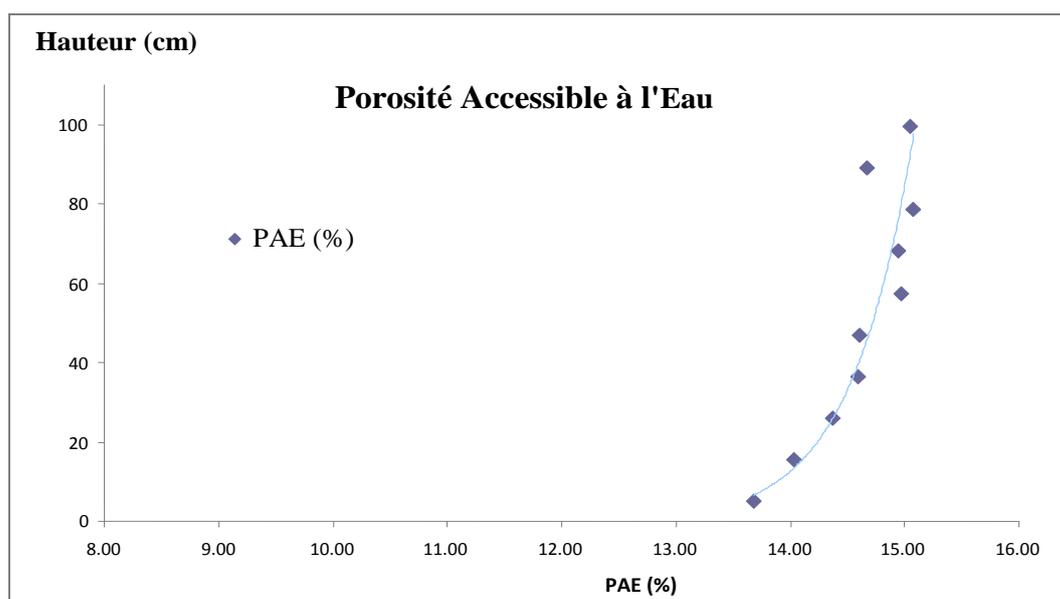
Figure II-9 : Evolution de la Porosité accessible à l'eau avec la hauteur du mur

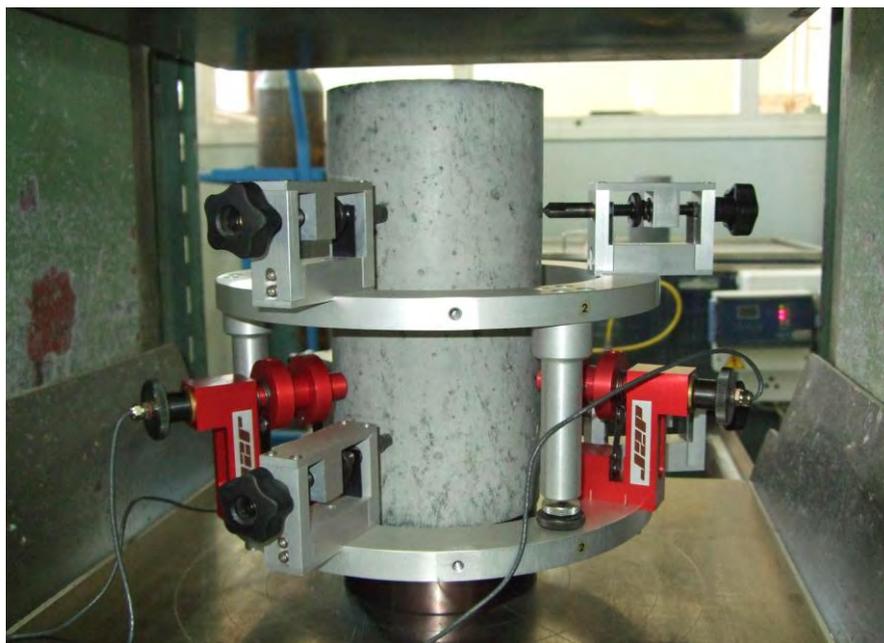
Figure II-10 : Cage extensométrique J2P

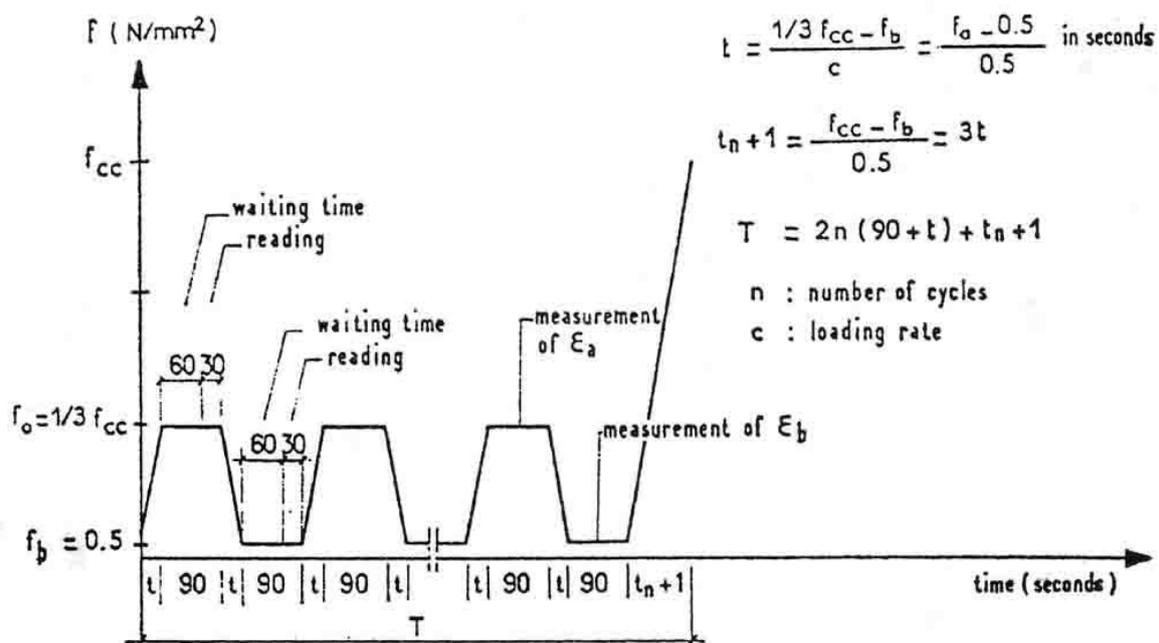
Figure II-11 : Paramètres du chargement pour la détermination du module d'élasticité longitudinal [Norme 4, 1972]

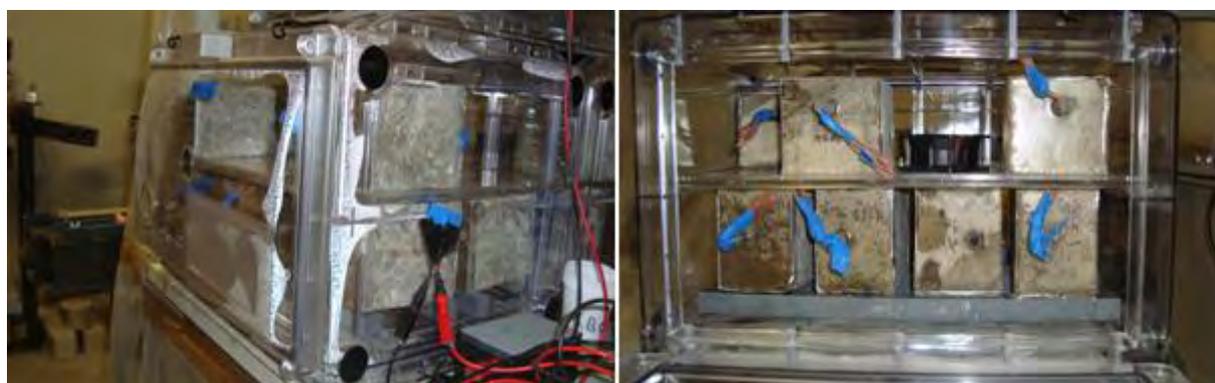
Les dessiccateurs utilisés au LMDC pour conserver les échantillons en humidité relative contrôlée sont présentés dans la **Figure II-12**. Pour avoir une humidité relative homogène dans l'enceinte, un système de ventilation a été mis en place.

Figure II-12 : Dessiccateurs utilisés au LMDC pour la conservation des échantillons en milieu aéré à HR(%) contrôlée et température ambiante

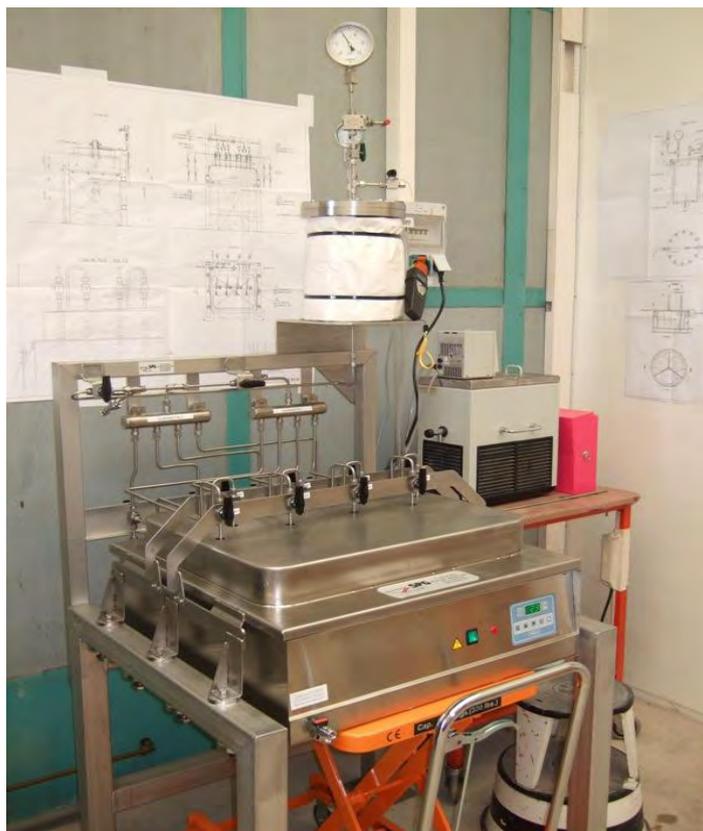
Figure II-14 : Enceinte utilisée au CEA pour l'essai « eau de site » à 50 °C

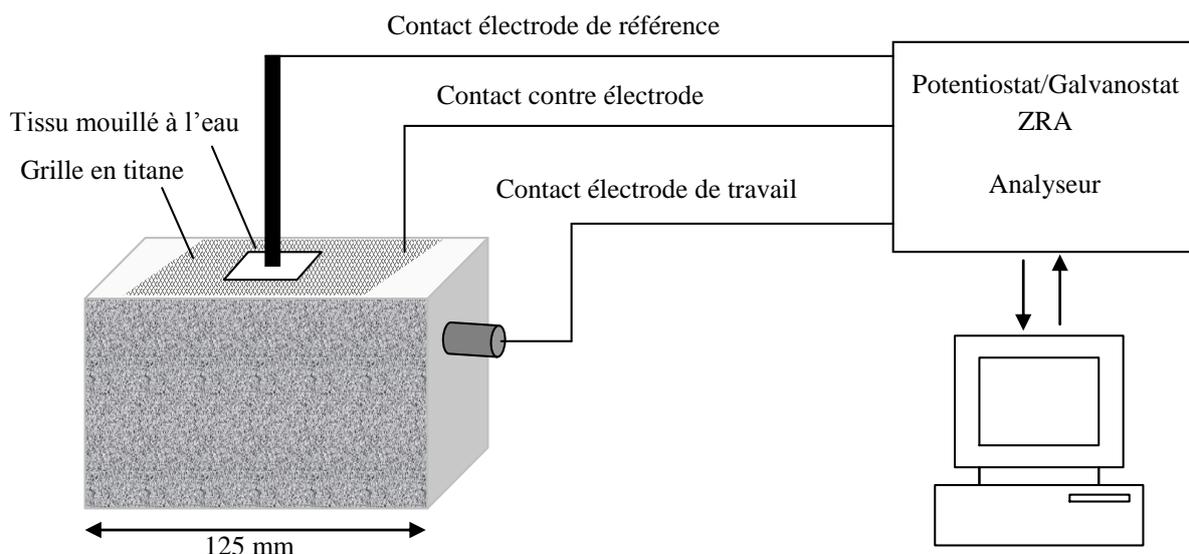
Figure II-18 : Schéma du montage utilisé pour les mesures électrochimiques

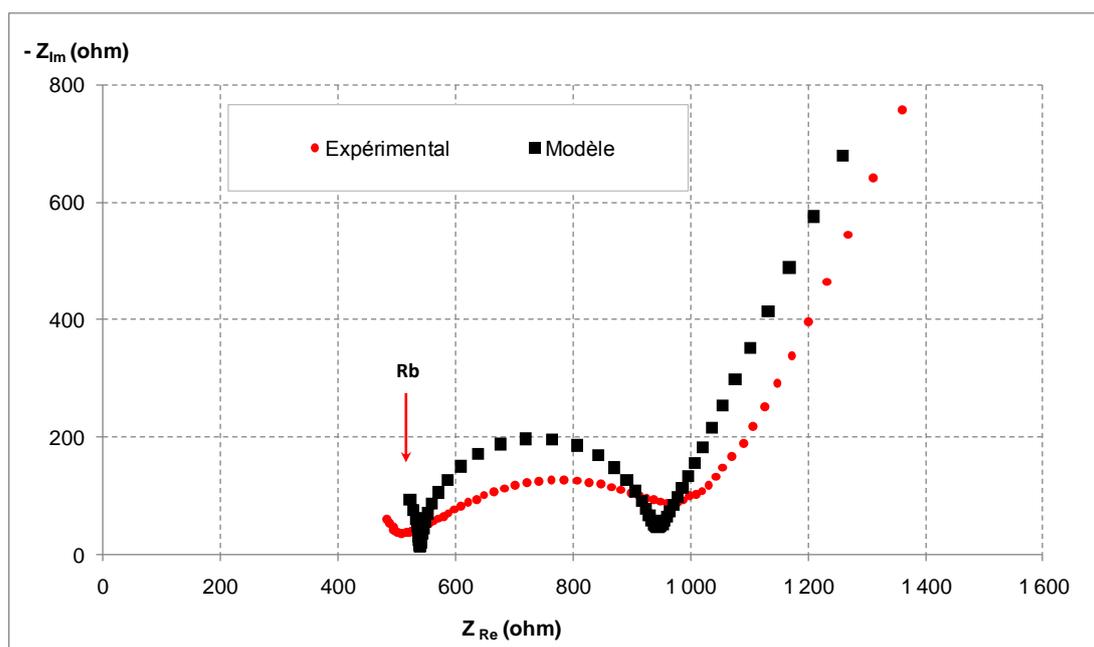
Figure II-20 : Exemple du diagramme d'impédance utilisé pour estimer la résistance du béton dans le plan de NYQUIST

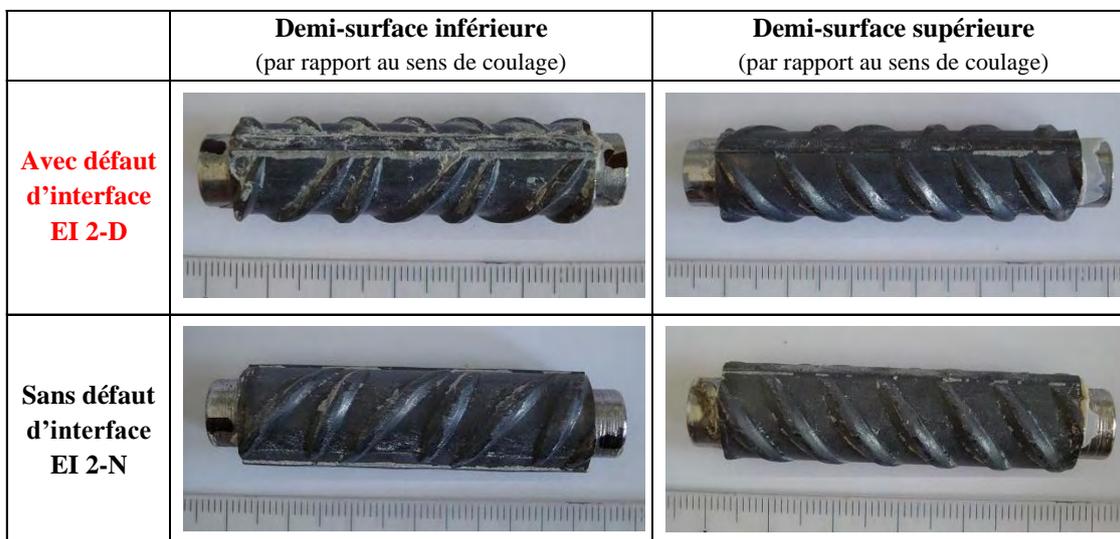
Figure II-30 : Observation de la surface des armatures après fendage – Etat initial après coulage (EI 2)

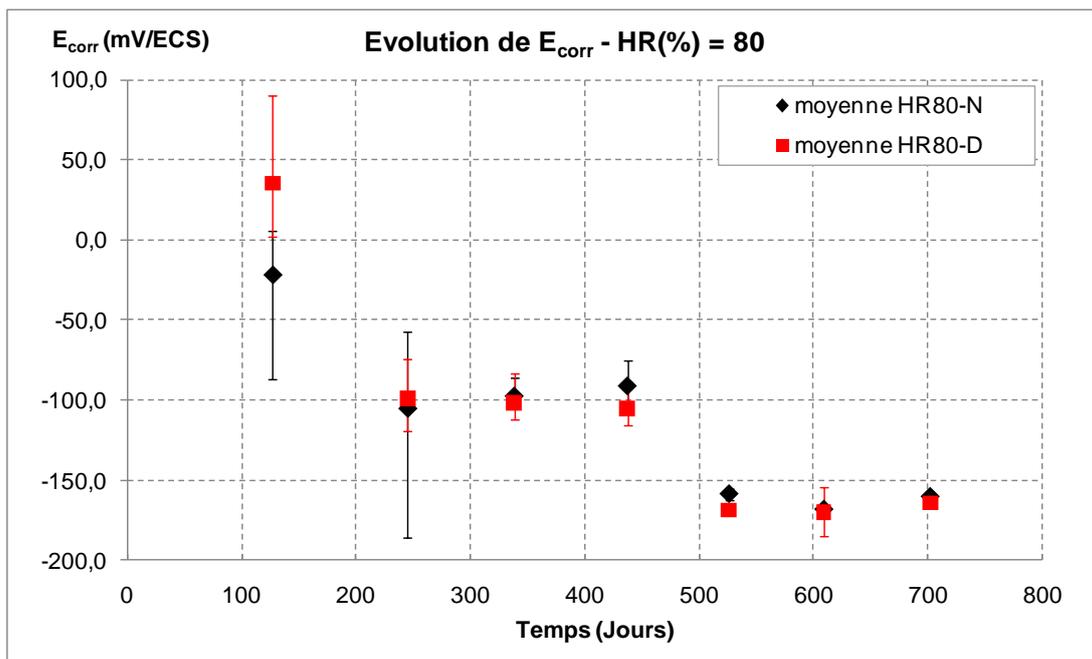
Figure II-31 : Evolution du potentiel de corrosion – HR(%) 80

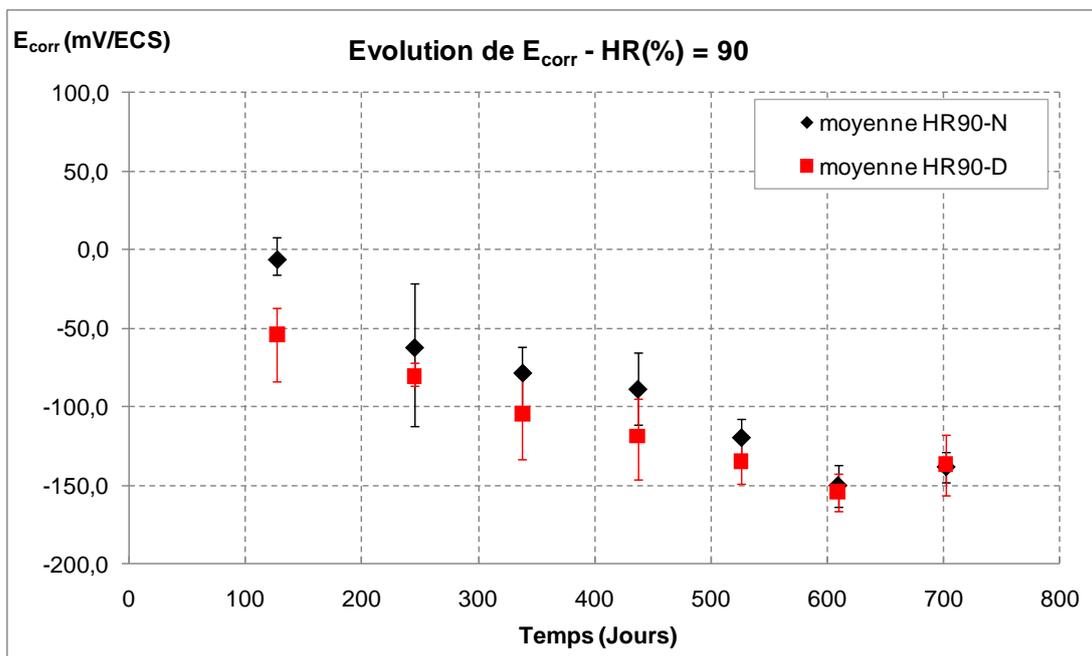
Figure II-32 : Evolution du potentiel de corrosion – HR(%) 90

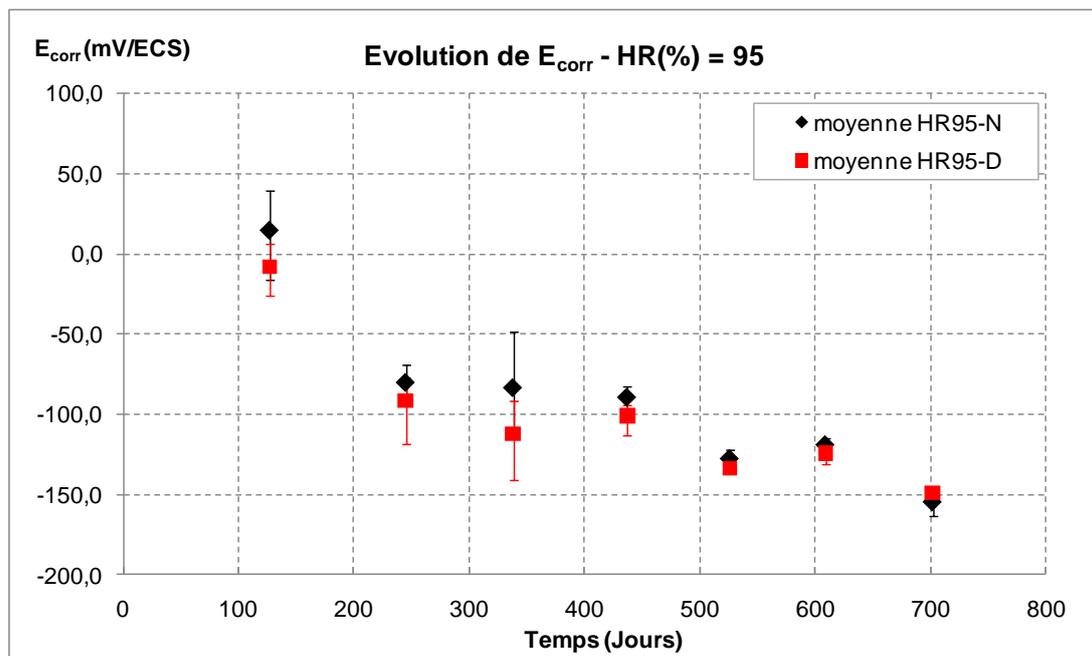
Figure II-33 : Evolution du potentiel de corrosion – HR(%) 95

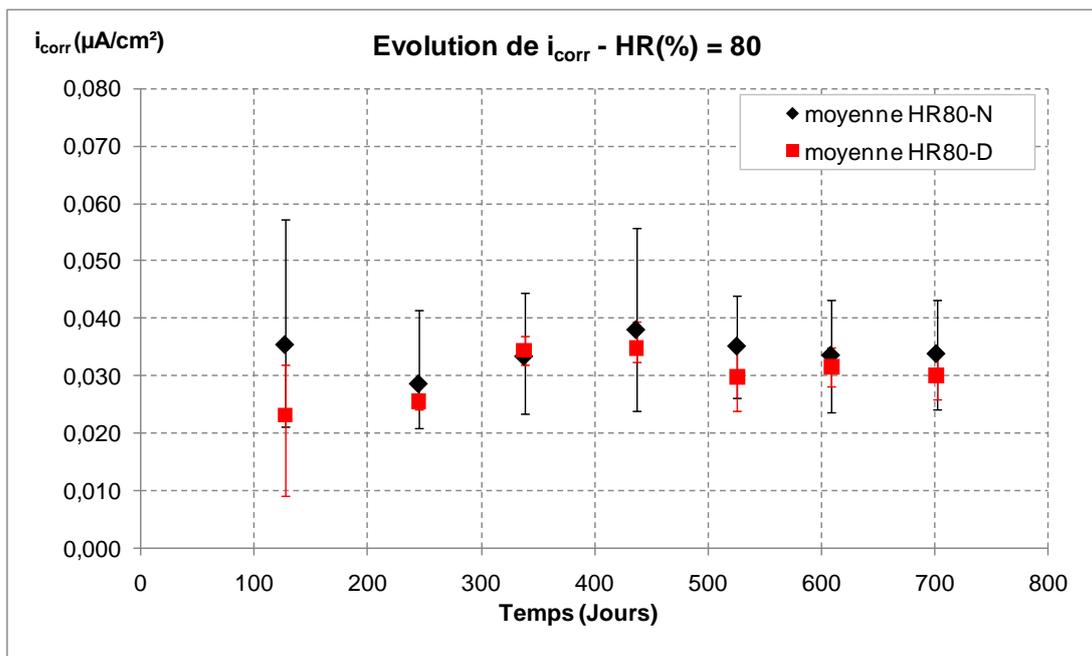
Figure II-34 : Evolution du courant de corrosion – HR(%) 80

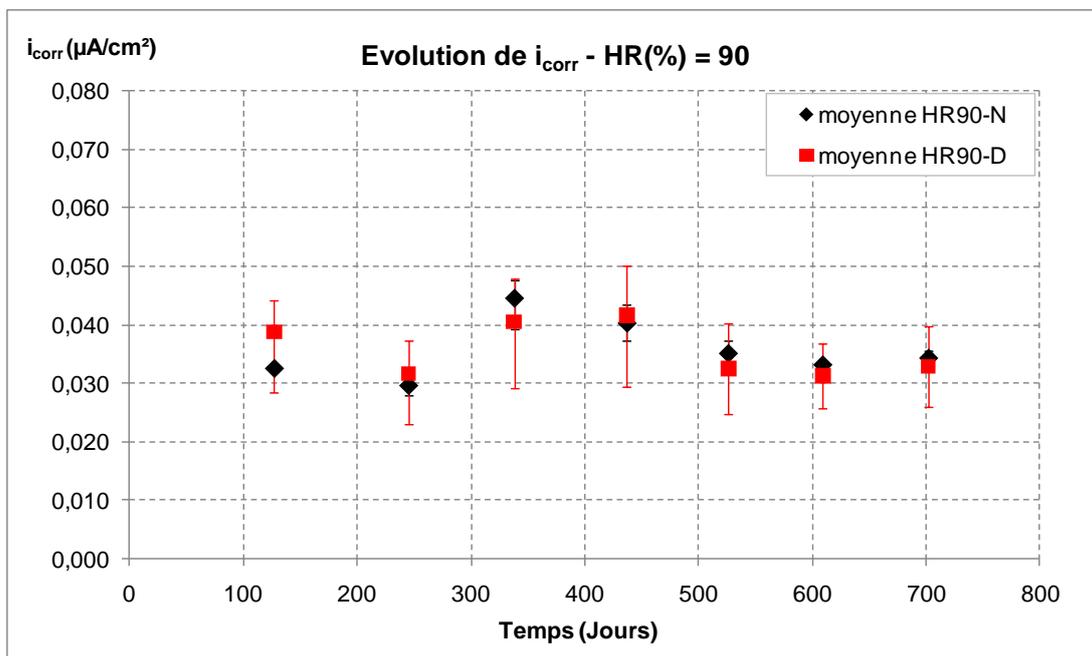
Figure II-35 : Evolution du courant de corrosion – HR(%) 90
