## DOCTORAT DE L'UNIVERSITÉ DE TOULOUSE

Délivré par **L'UNIVERSITE TOULOUSE III – PAUL SABATIER**  
Spécialité : **GENIE CIVIL**

Présentée et soutenue par **Abdelkader NASSER**  
Le 16 Décembre 2010

**La corrosion des aciers dans le béton à l'état passif  
et par carbonatation : Prise en compte des courants  
galvaniques et des défauts d'interface acier – béton**

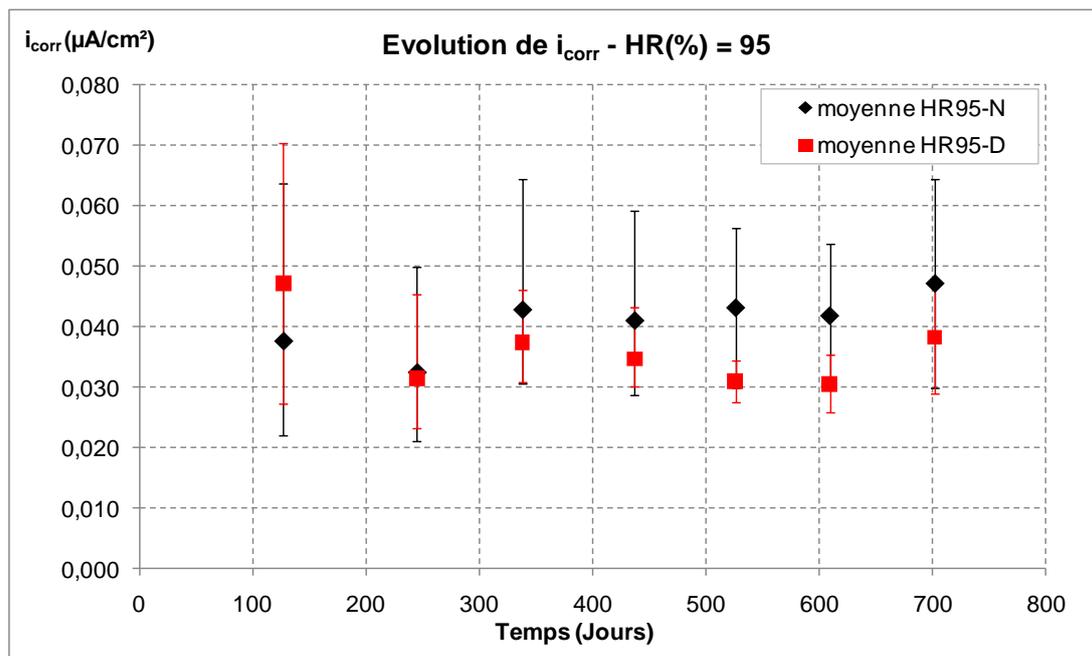
Figure II-36 : Evolution du courant de corrosion – HR(%) 95

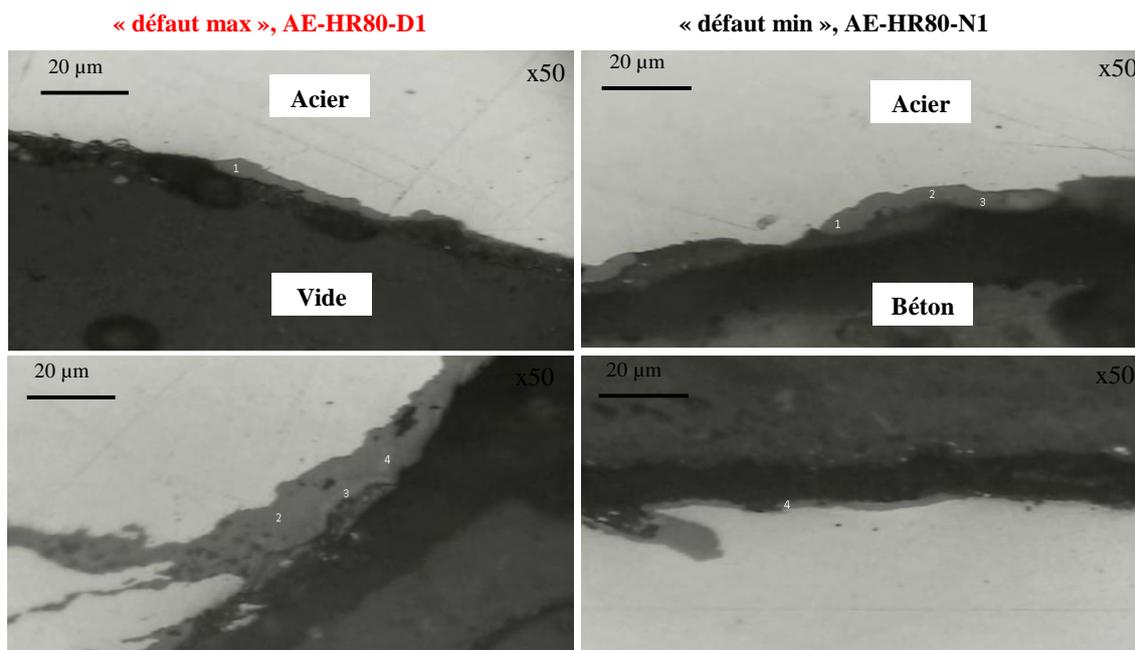
Figure II-48 : Zones d'analyse au micro-Raman après 1 an – milieu aéré à HR(%) 80

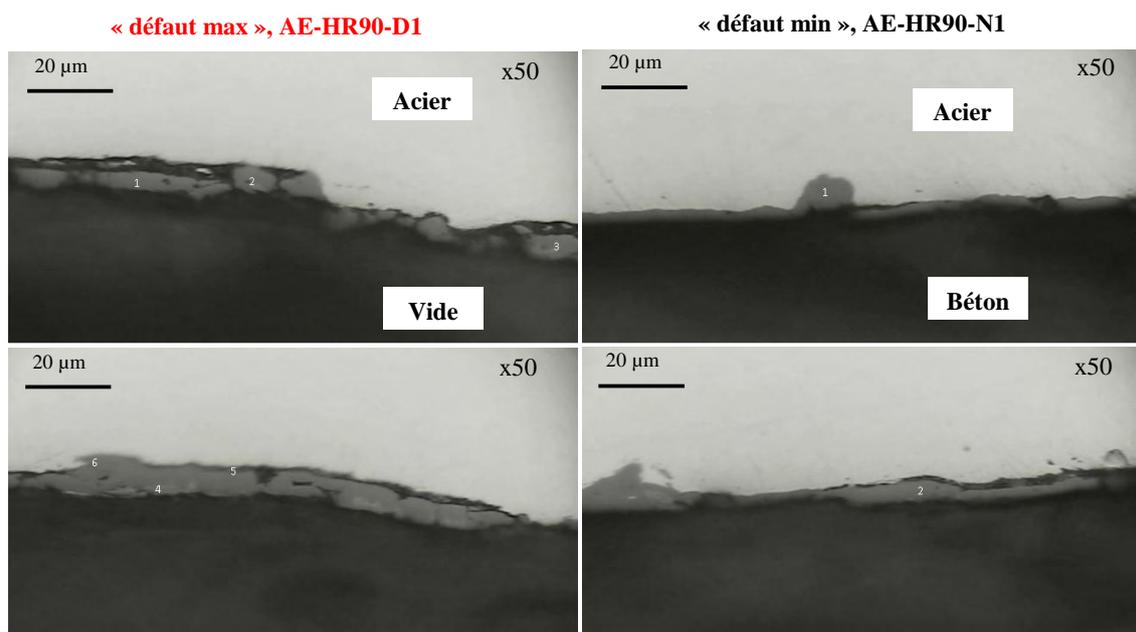
Figure II-49 : Zones d'analyse au micro-Raman après 1 an – milieu aéré à HR(%) 90

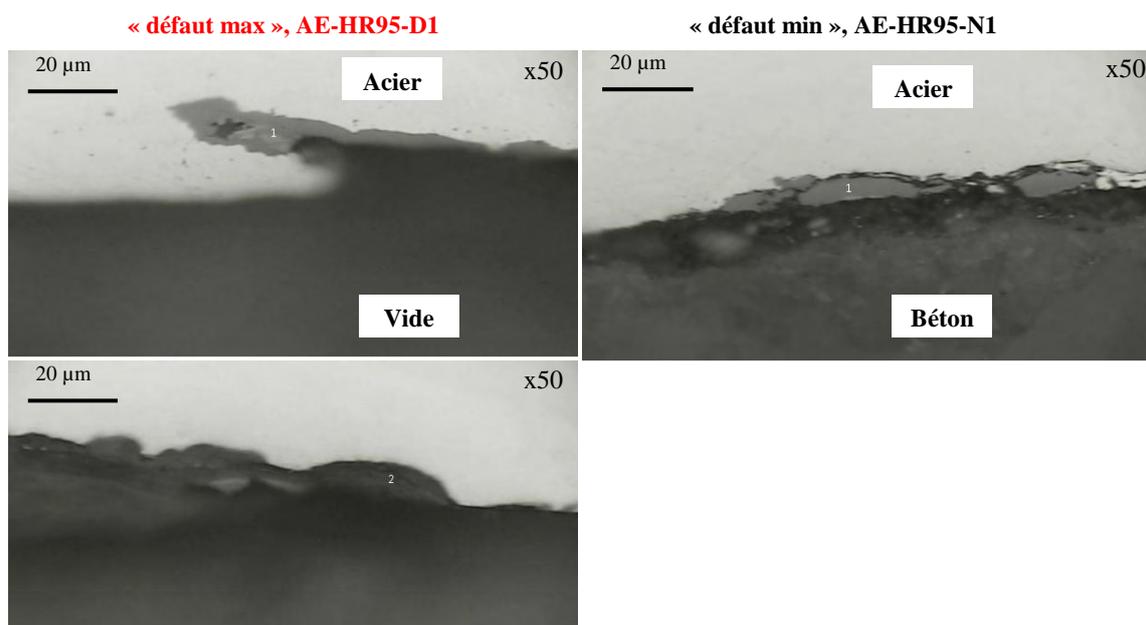
Figure II-50 : Zones d'analyse au micro-Raman après 1 an – milieu aéré à HR(%) 95

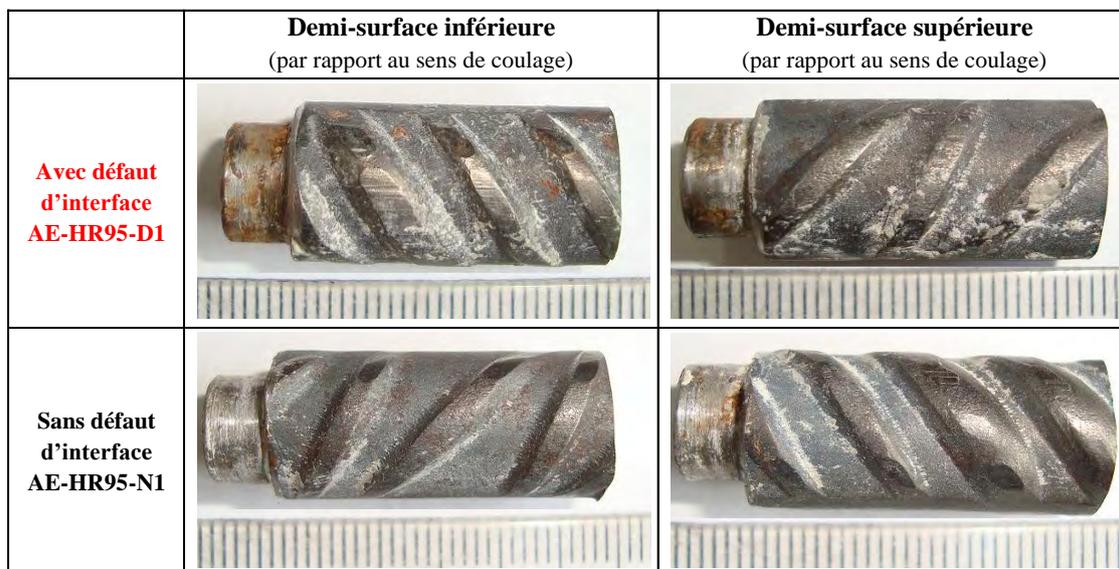
Figure II-52 : Observation de la surface des armatures après fendage – 1 an en milieu aéré à HR(%) 95

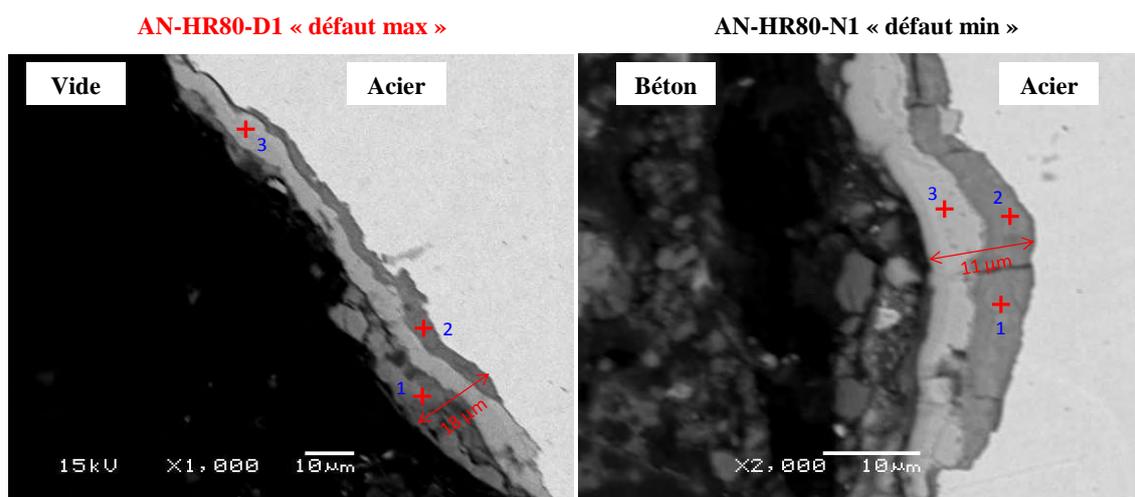
Figure II-53 : Zones d'analyse EDS après 1 an – milieu désaéré à HR(%) 80

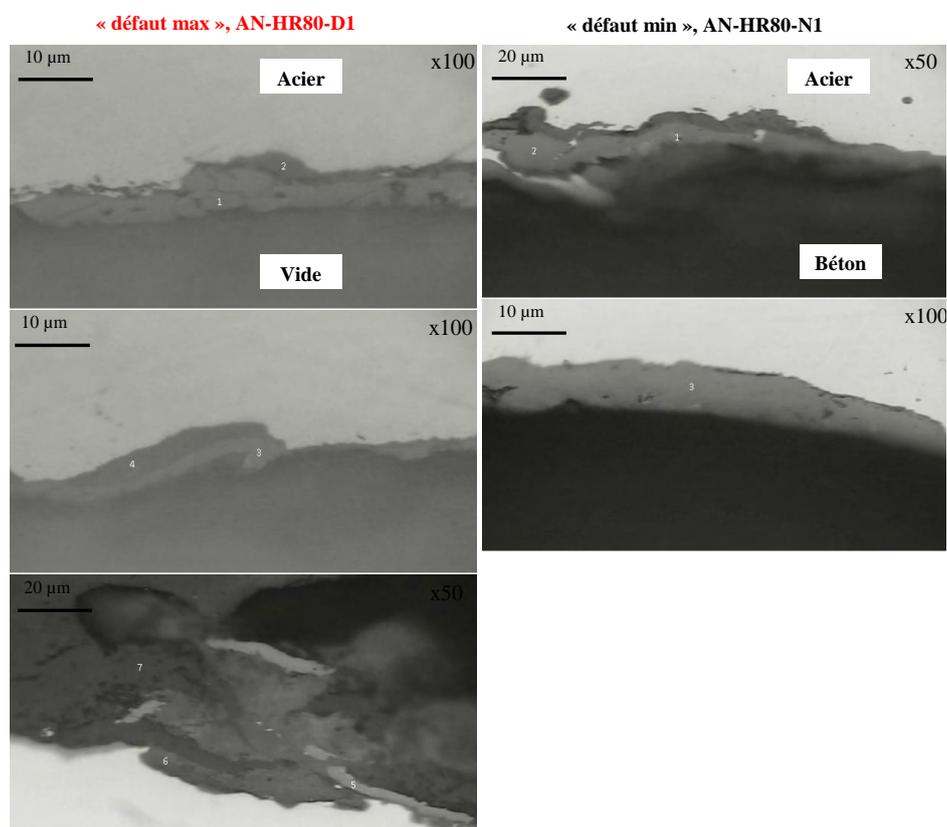
Figure II-56 : Zones d'analyse au micro-Raman après 1 an – milieu désaéré à HR(%) 80

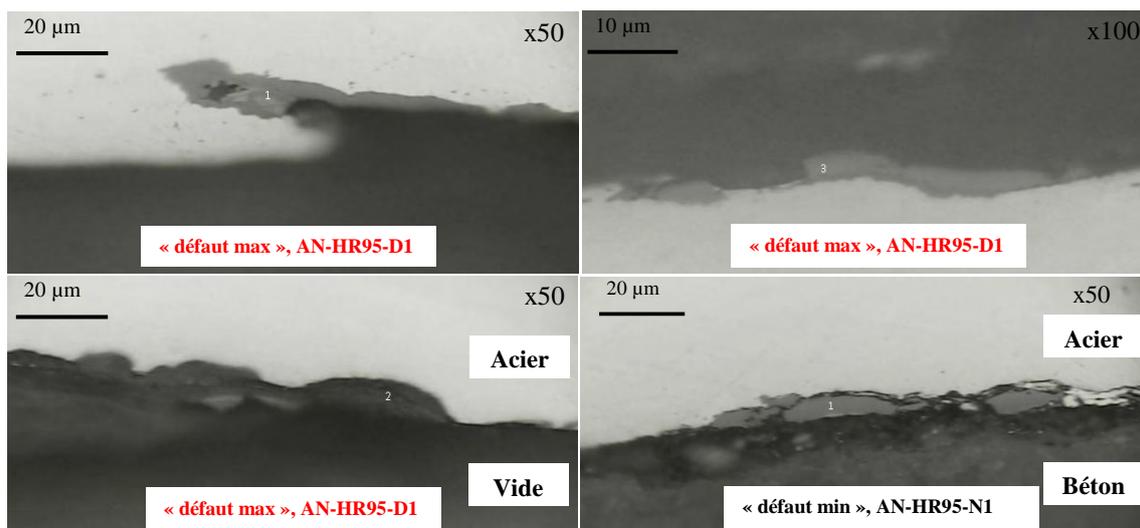
Figure II-57 : Zones d'analyse au micro-Raman après 1 an – milieu désaéré à HR(%) 95

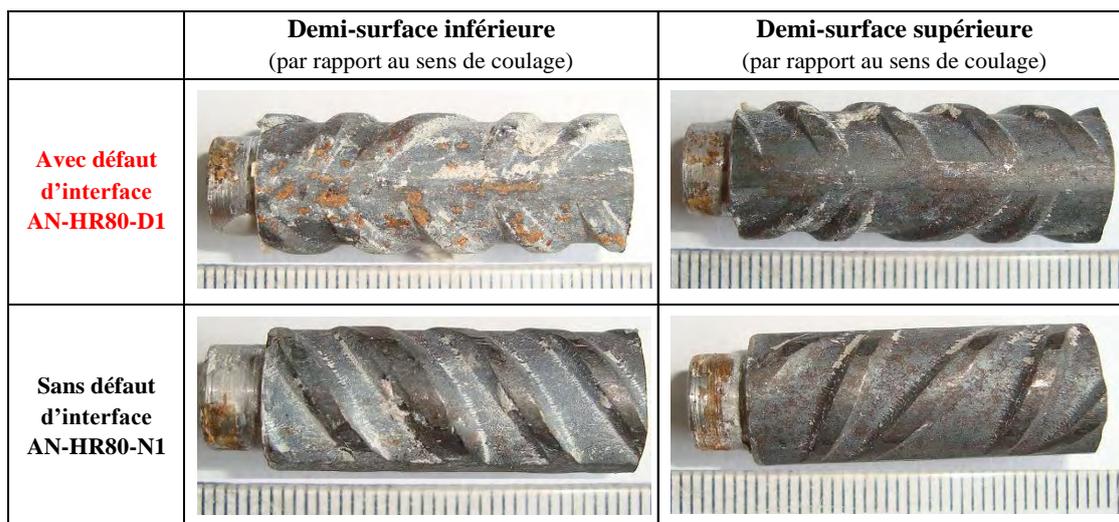
Figure II-58 : Observation de la surface des armatures après fendage – 1 an en milieu désaéré à HR(%) 80

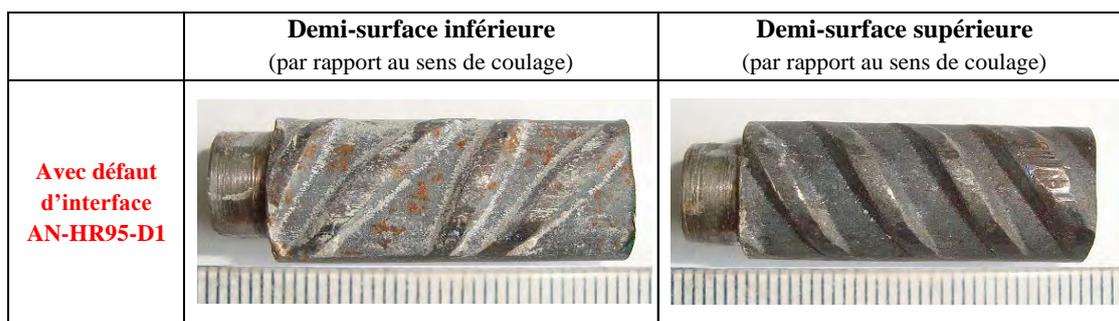
Figure II-59 : Observation de la surface des armatures après fendage – 1 an en milieu désaéré à HR(%) 95 (éprouvette avec « défaut max »)

Après fendage des échantillons stockés en milieu désaéré à HR(%) contrôlée, il apparaît une différence entre les échantillons avec et sans défaut d'interface. En effet, dans le cas des échantillons avec « défaut max », des taches de produits de corrosion ont été observées sur les surfaces des armatures du côté des décohésions acier-béton (faces inférieures). Ces taches ne sont pas observées sur la partie supérieure des armatures avec défaut d'interface. Elles ne sont pas non plus relevées sur la surface des armatures des éprouvettes avec « défaut min ». Ces produits peuvent correspondre à l'oxyhydroxyde de fer mal cristallisé (identifié au micro-Raman) ou à la couche riche en calcium (observée au MEB-EDS). A noter que les échantillons conservés un an en milieu désaéré présentent une plus forte densité de taches de produits de corrosion que ceux conservés en milieu aéré (**figures II-51 et II-52**).

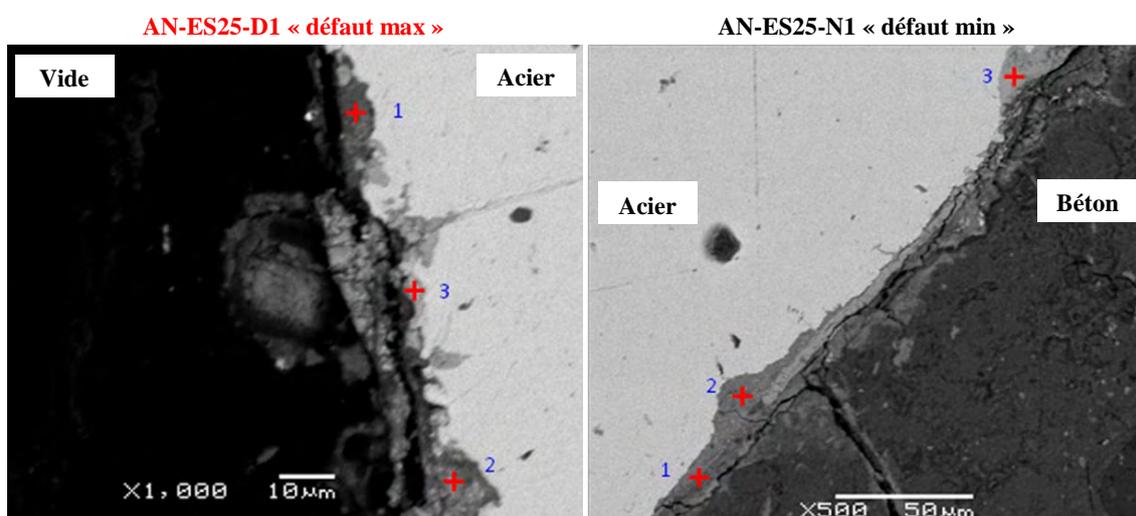
Figure II-60 : Zones d'analyse EDS après 1 an – milieu désaéré « eau de site » à 25 °C

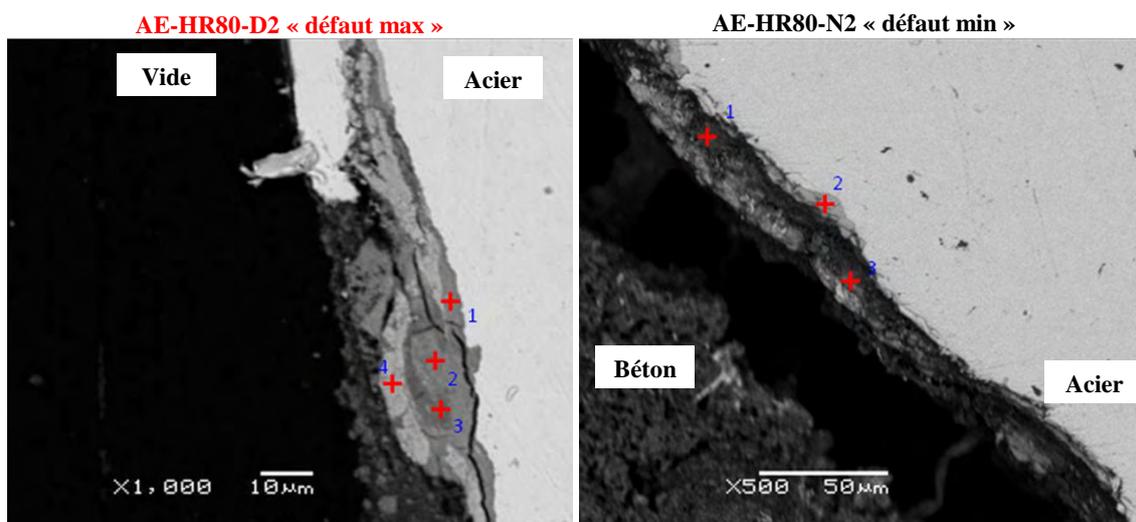
Figure II-63 : Zones d'analyse EDS après 2 ans – milieu aéré à HR(%) 80

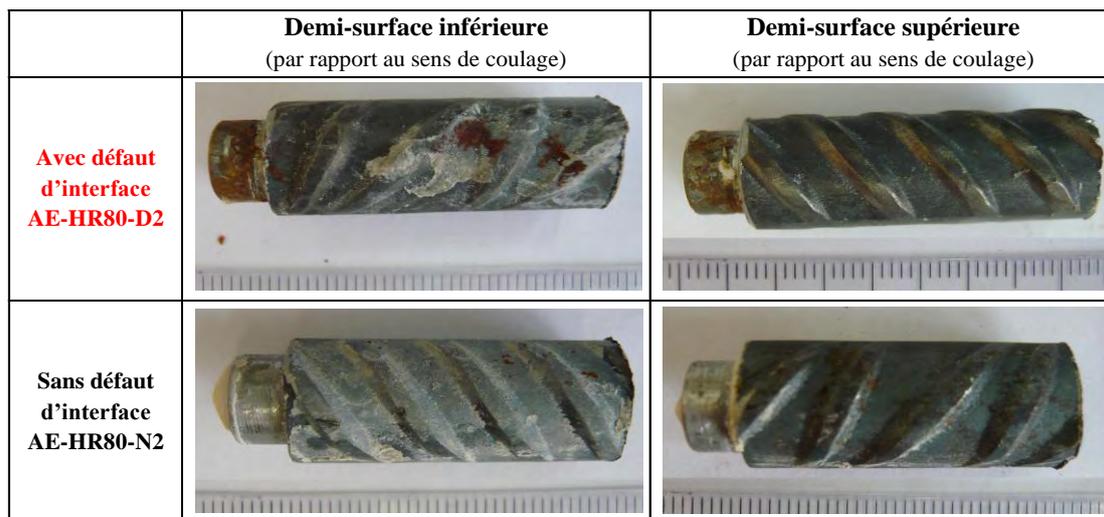
Figure II-66 : Observation de la surface des armatures après fendage – 2ans en milieu aéré à HR(%) 80

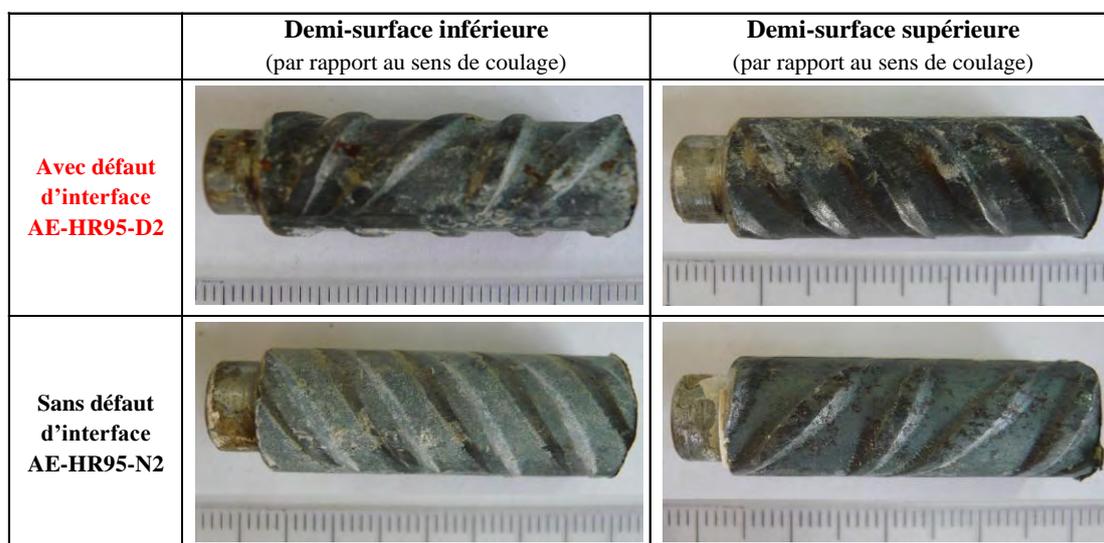
Figure II-67 : Observation de la surface des armatures après fendage – 2ans en milieu aéré à HR(%) 95

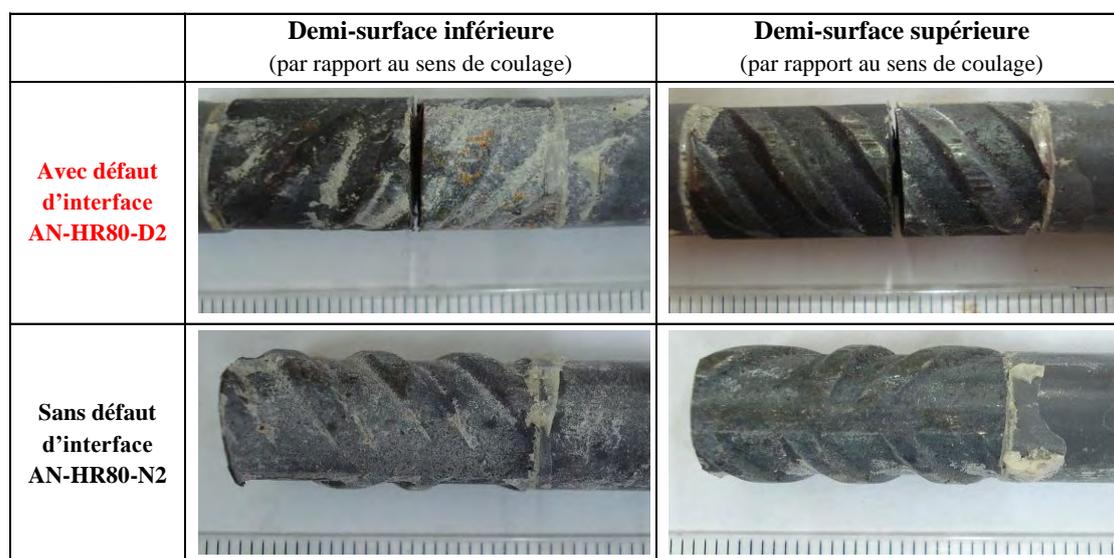
Figure II-71 : Observation de la surface des armatures après 2 ans en milieu désaéré à HR(%) 80

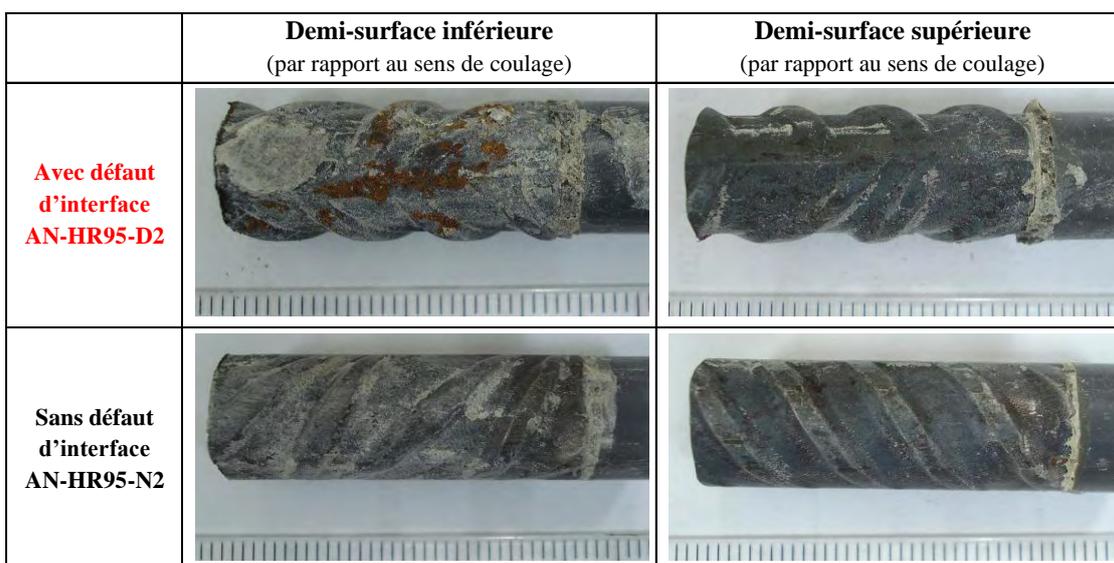
Figure II-72 : Observation de la surface des armatures après 2 ans en milieu désaéré à HR(%) 95

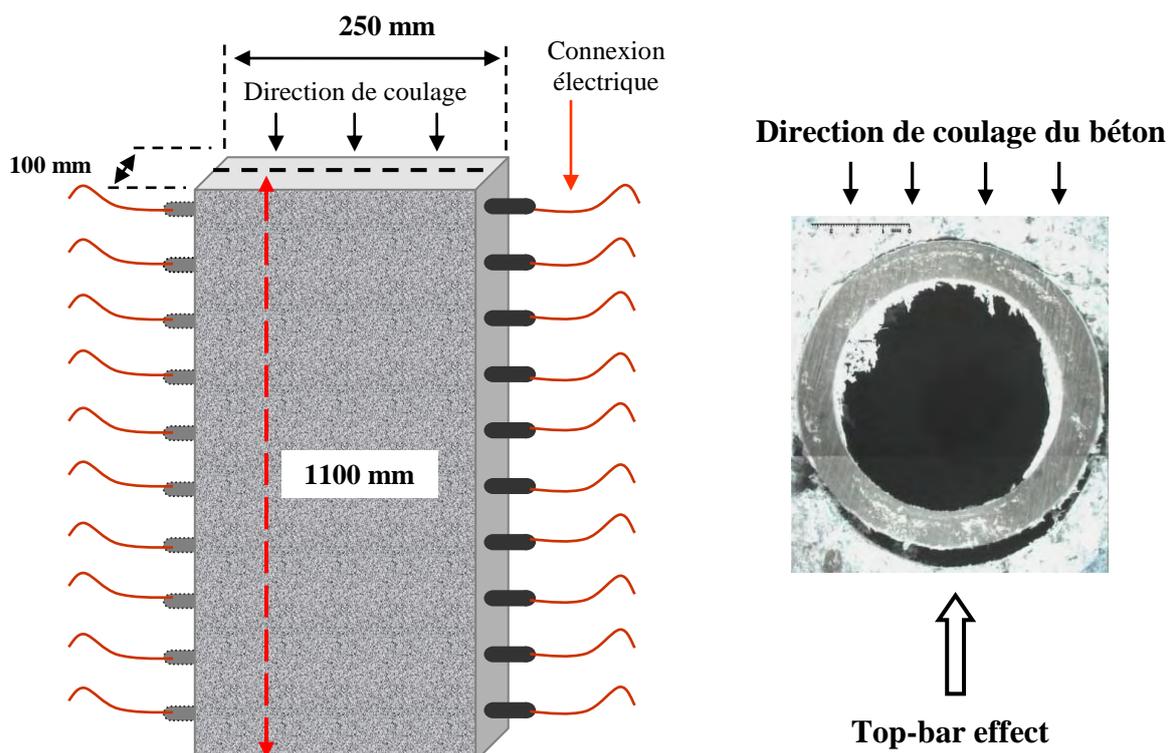
Figure III-1 : Eléments de grande hauteur et direction de mise en place du béton pour générer le « Top-bar effect »

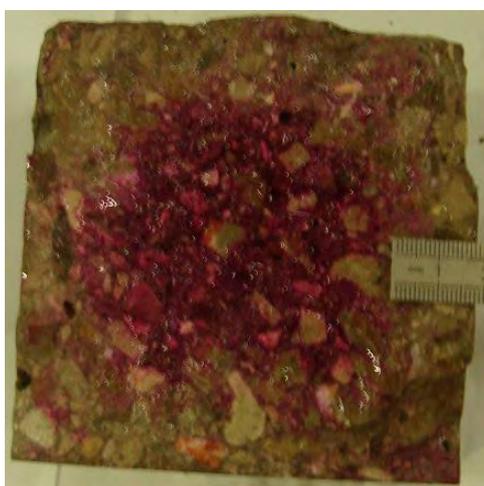
Dans le cas du béton utilisé (béton **Andra**), la durée nécessaire pour que le front de carbonatation (évalué selon la procédure du paragraphe (III.2.1.3)) atteigne les armatures c'était de 16 semaines. Après cette période de conservation en enceinte de carbonatation accélérée, les éprouvettes ont été sorties. Le front de carbonatation atteint (vérifié sur les éprouvettes témoins), a été de 20 mm environ. La **Figure III-9** présente le front de carbonatation observé sur un des cubes de béton après 16 semaines.

Figure III-9 : Front de carbonatation obtenu sur un cube de béton après 16 semaines en enceinte de carbonatation accélérée

Malgré la dispersion observée sur la profondeur carbonatée, il sera considéré à ce stade que seule une demi-surface de la barre d'acier de l'anode est au contact du béton carbonaté puisque l'épaisseur d'enrobage minimale est de 15 mm (**Figure III-10**). Dans les autres directions, l'épaisseur d'enrobage est de 44 mm donc le front de carbonatation se situe très loin de l'acier. La zone carbonatée correspond bien à la surface d'acier en regard des défauts d'interface pour les anodes concernées. Pour toutes les anodes, cette demi-surface d'acier en contact avec le béton carbonaté sera appelée par la suite demi-surface active. La surface opposée sera appelée demi-surface passive. Le rapport surface anodique sur surface cathodique ( $S_A/S_C$ ) dans ce cas est de 1/5. En effet la surface de la barre cathode utilisée est de  $37,7 \text{ cm}^2$  (la barre d'acier cathode a une longueur double de l'anode). Avec la demi-surface passive de la barre anode de  $9,4 \text{ cm}^2$ , la surface cathodique est de  $47,1 \text{ cm}^2$ . Tandis que la surface anodique est la demi-surface active ( $9,4 \text{ cm}^2$ ).

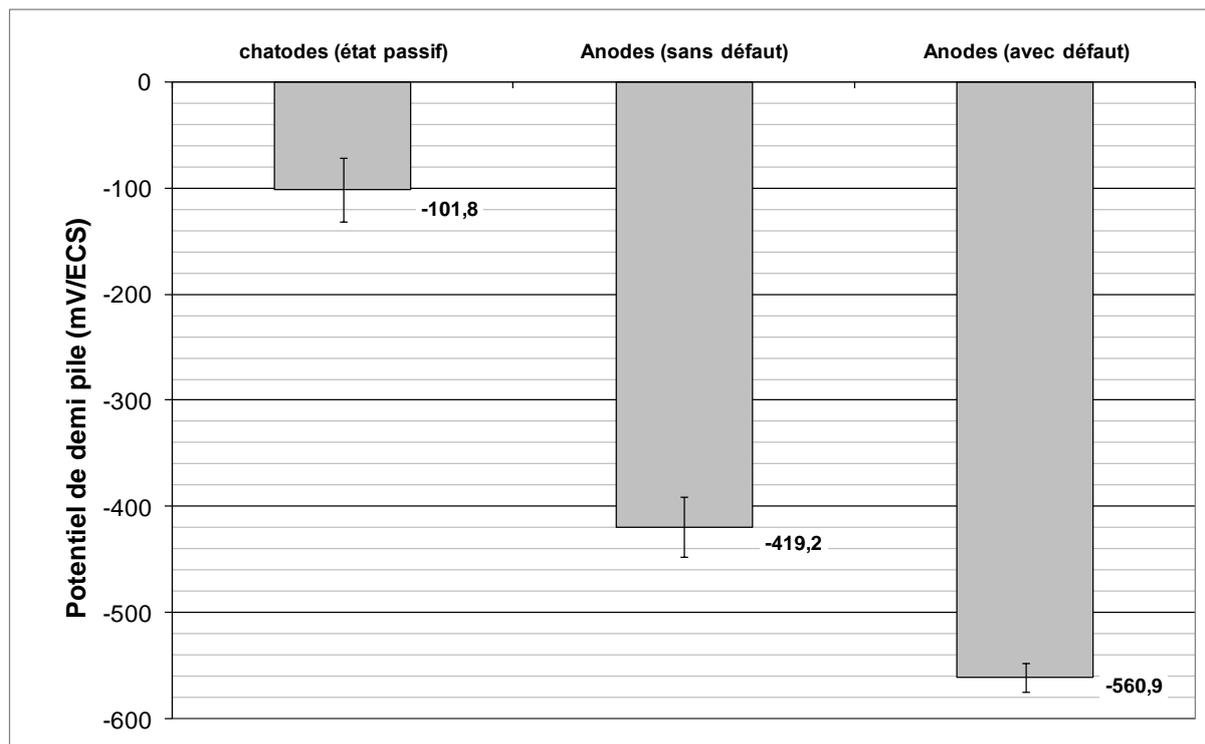
Figure III-11 : Comparaison entre les potentiels de corrosion moyens mesurés sur les cathodes (état passif), et les anodes avec ou sans défaut d’interface (aciers dépassivés)

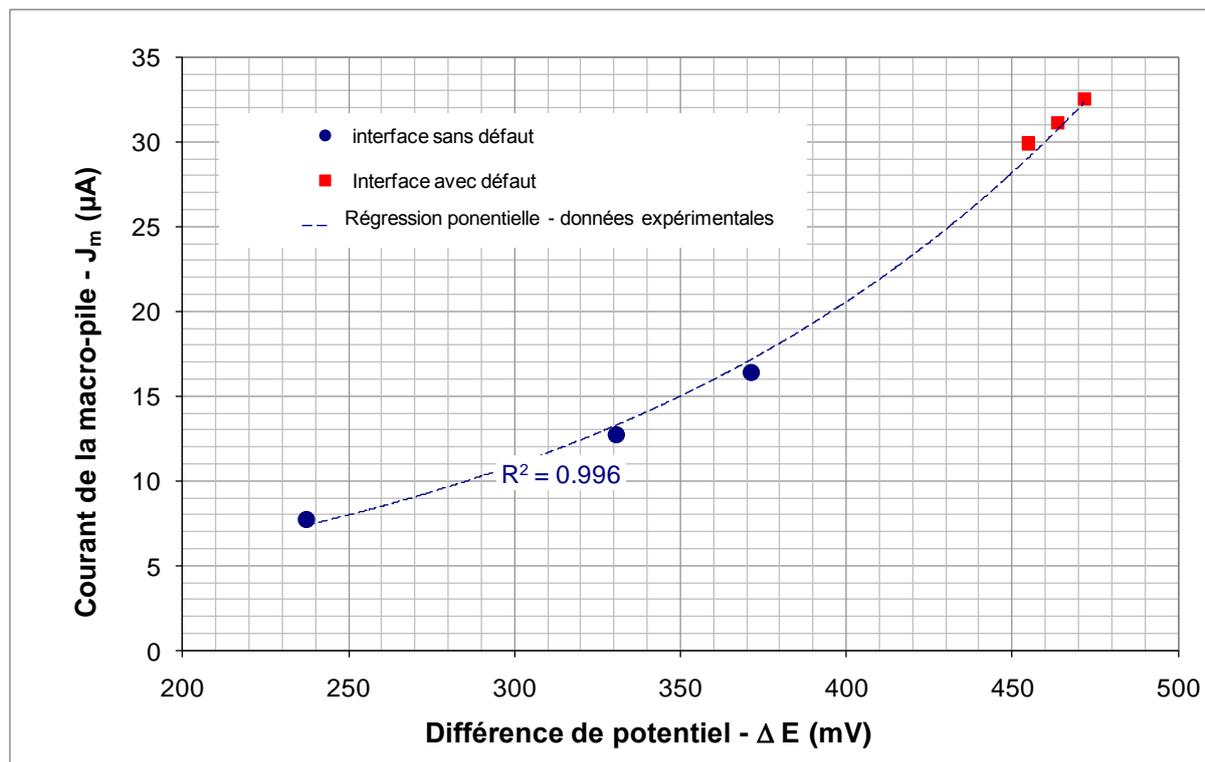
Figure III-12 : Evolution du courant galvanique  $J_m$  en fonction de la différence de potentiel  $\Delta E$  pour les six macro-piles

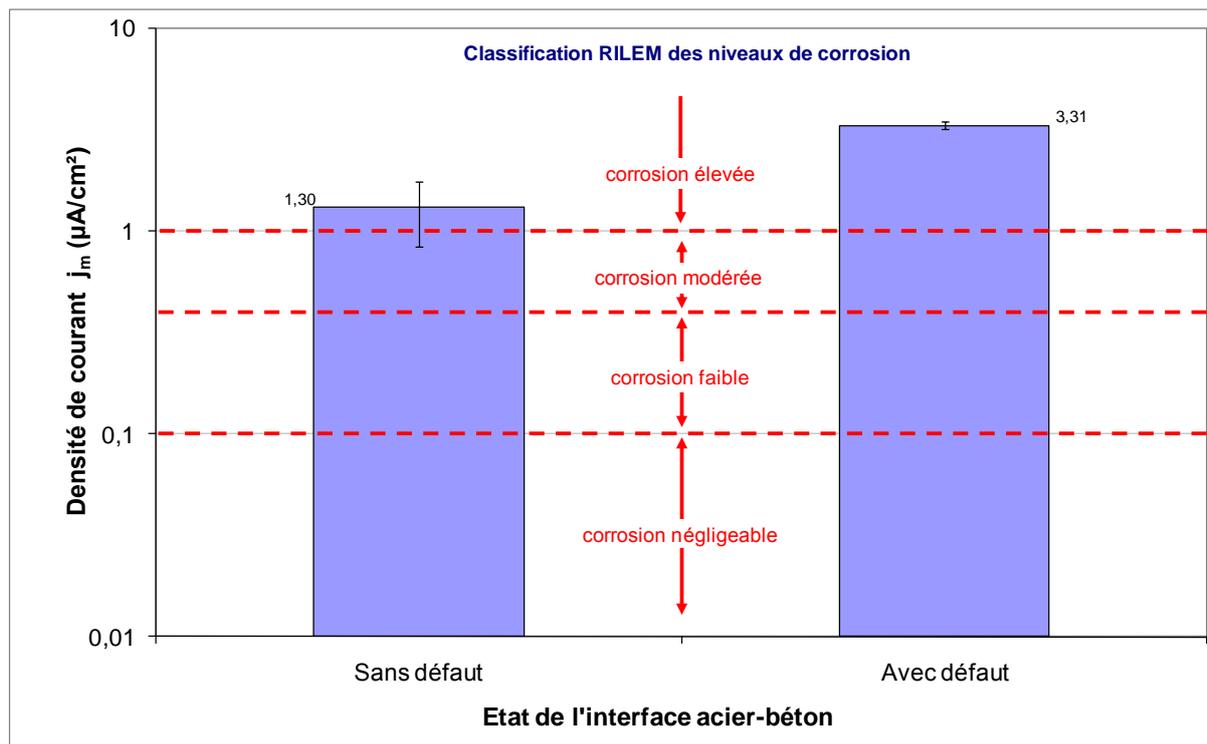
Figure III-13 : Densités de courant de corrosion galvanique moyennes obtenues avec ou sans défaut d'interface – Comparaison avec la classification RILEM

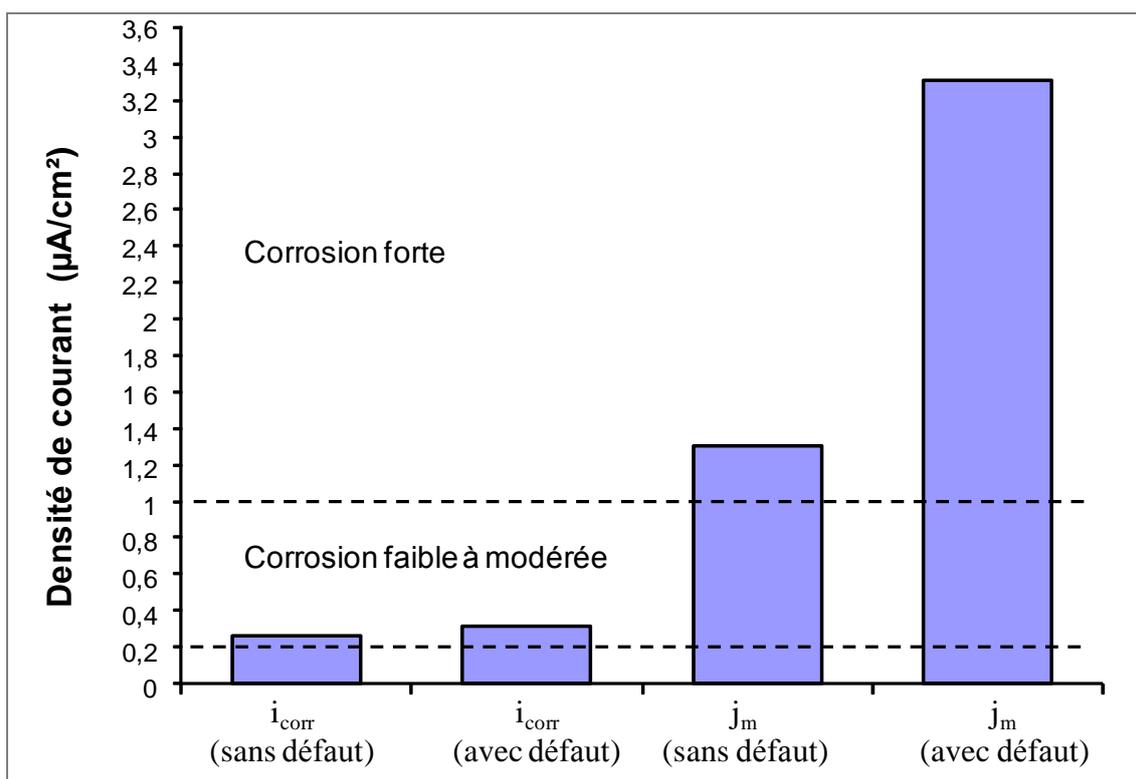
Figure III-14 : Comparaison entre les valeurs moyennes de densité de courant de corrosion par micro-pile  $i_{corr}$  et galvanique  $j_m$  pour les deux types d'interface acier-béton

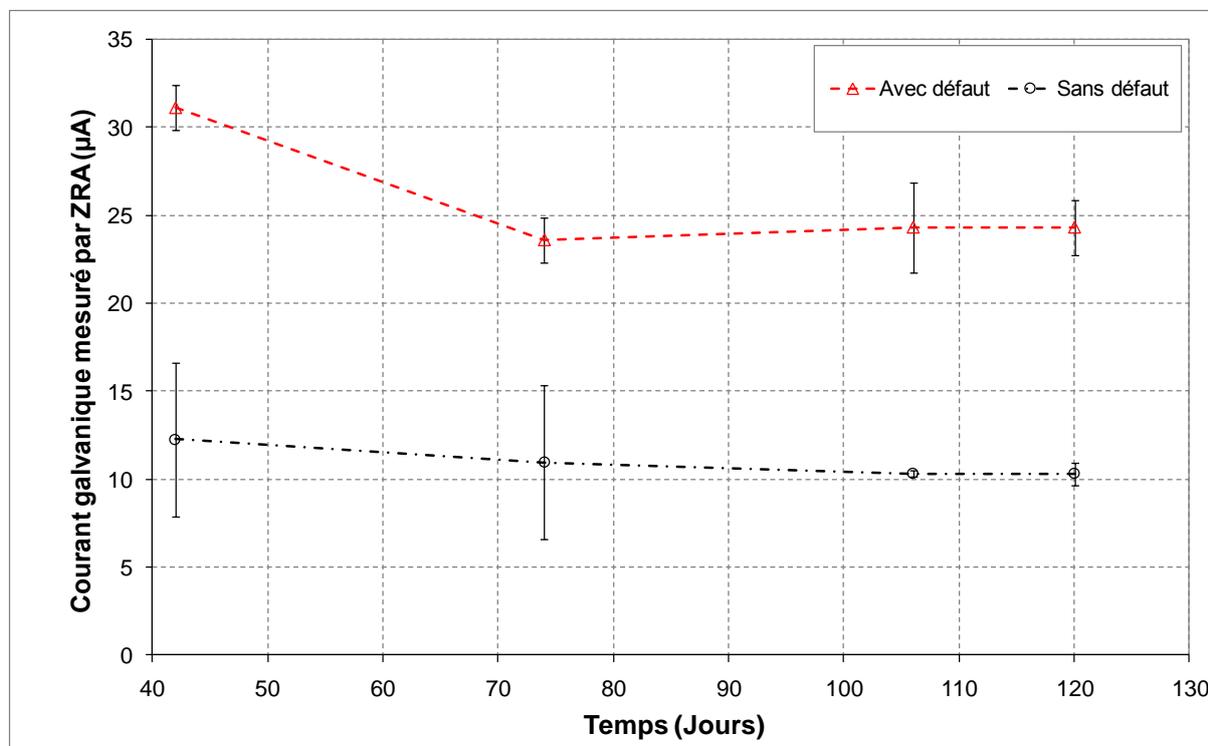
Figure III-15 : Evolution des courants galvaniques moyens (avec ou sans défaut d'interface) mesurés jusqu'à une échéance de 120 jours de connexion

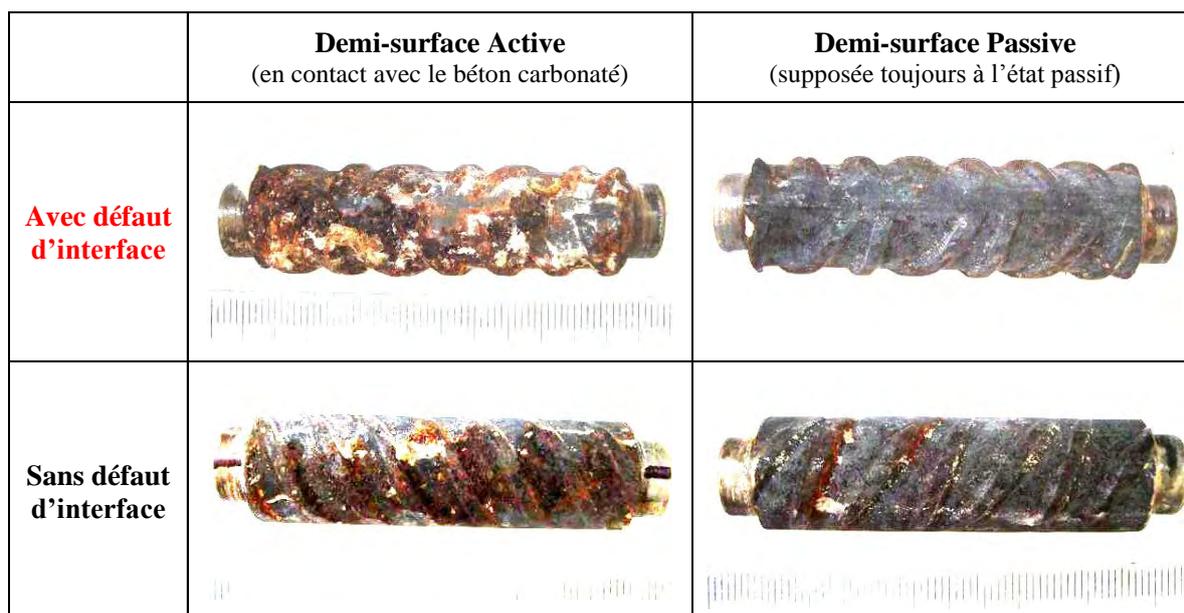
Figure III-16 : Aspect des deux types d'anode (avec ou sans défaut) après retrait du béton

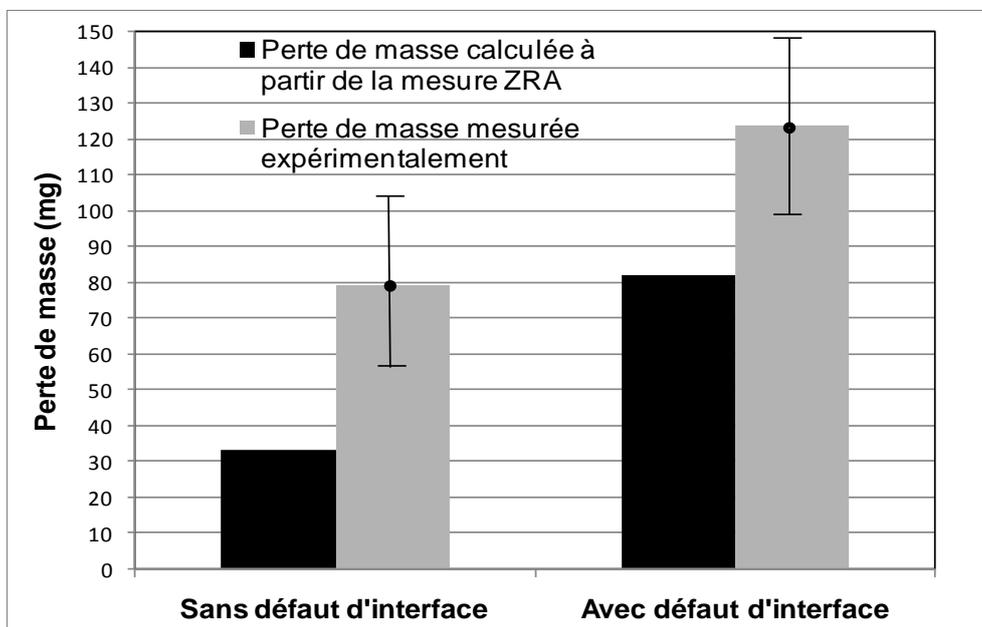
Figure III-17 : Comparaison entre les pertes de masse mesurées expérimentalement et calculées à partir des courants galvaniques  $J_m$  après 120 jours de connexion

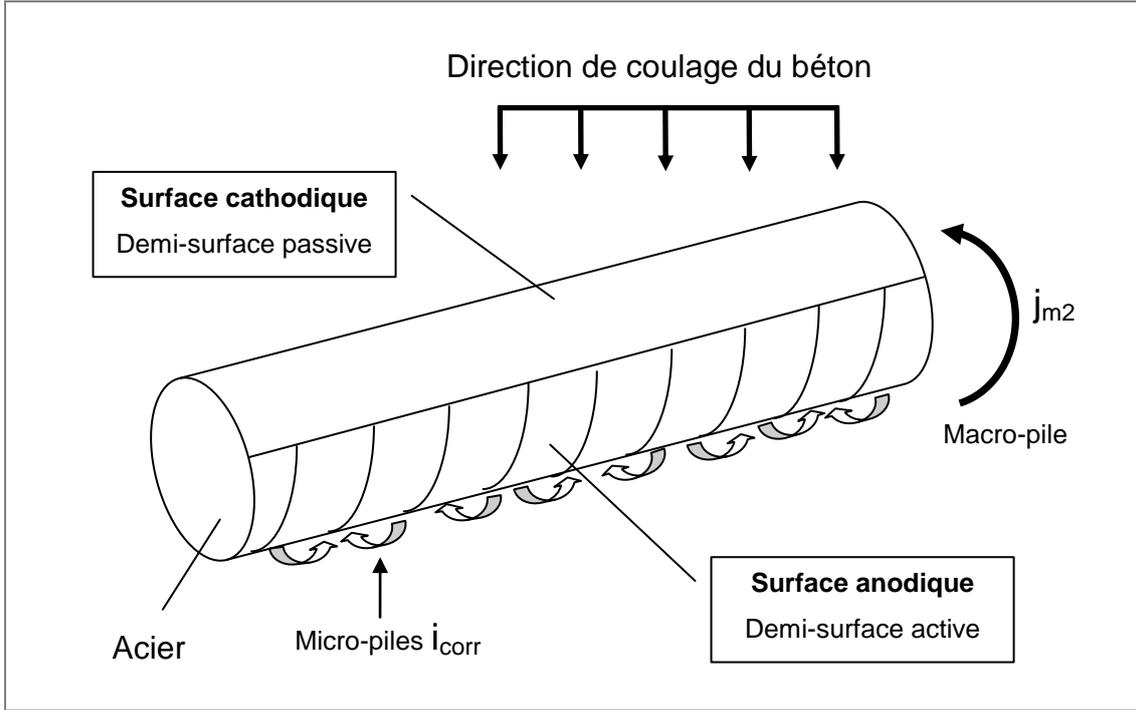
Figure III-18 : Scénario possible de corrosion galvanique  $j_{m2}$  et par micro-pile  $i_{corr}$  au sein d'une même anode

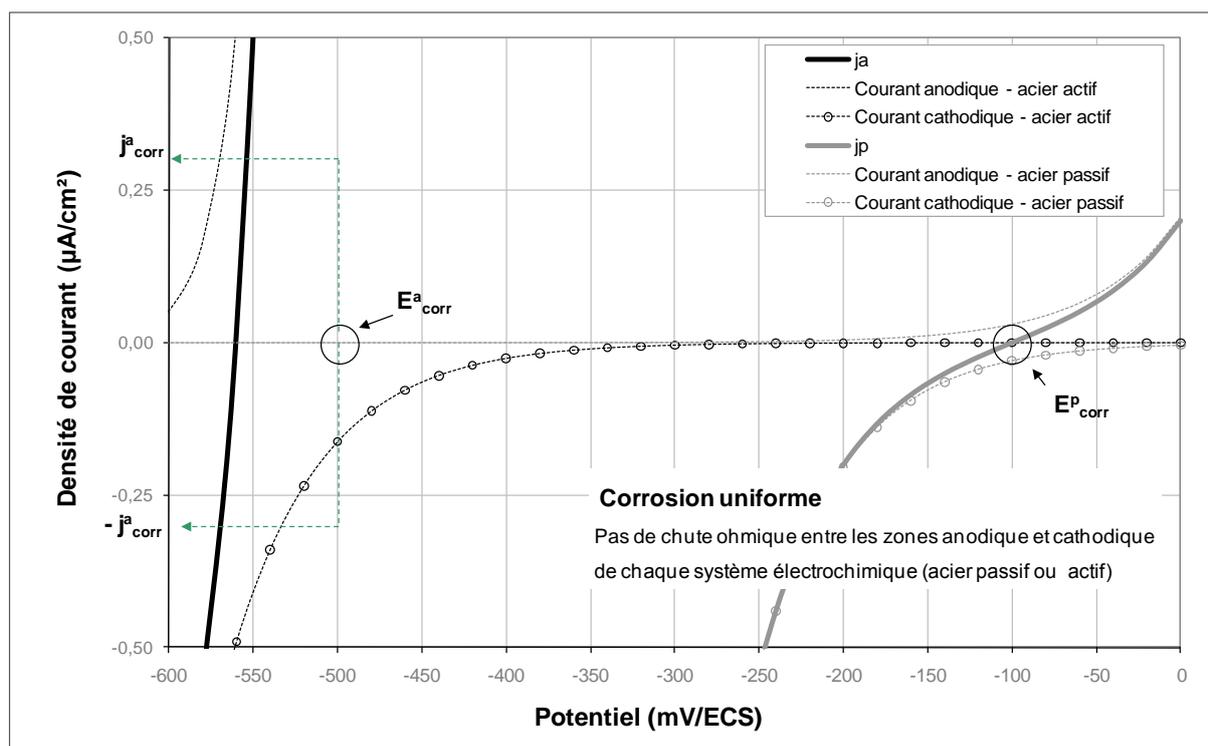
Figure III-19 : Evolution qualitative des densités de courant apparent selon BUTLER-VOLMER pour l'acier actif ( $j_a$ ) et l'acier passif ( $j_p$ ) en fonction du potentiel d'électrode – Cas où l'acier actif n'est pas connecté à l'acier passif

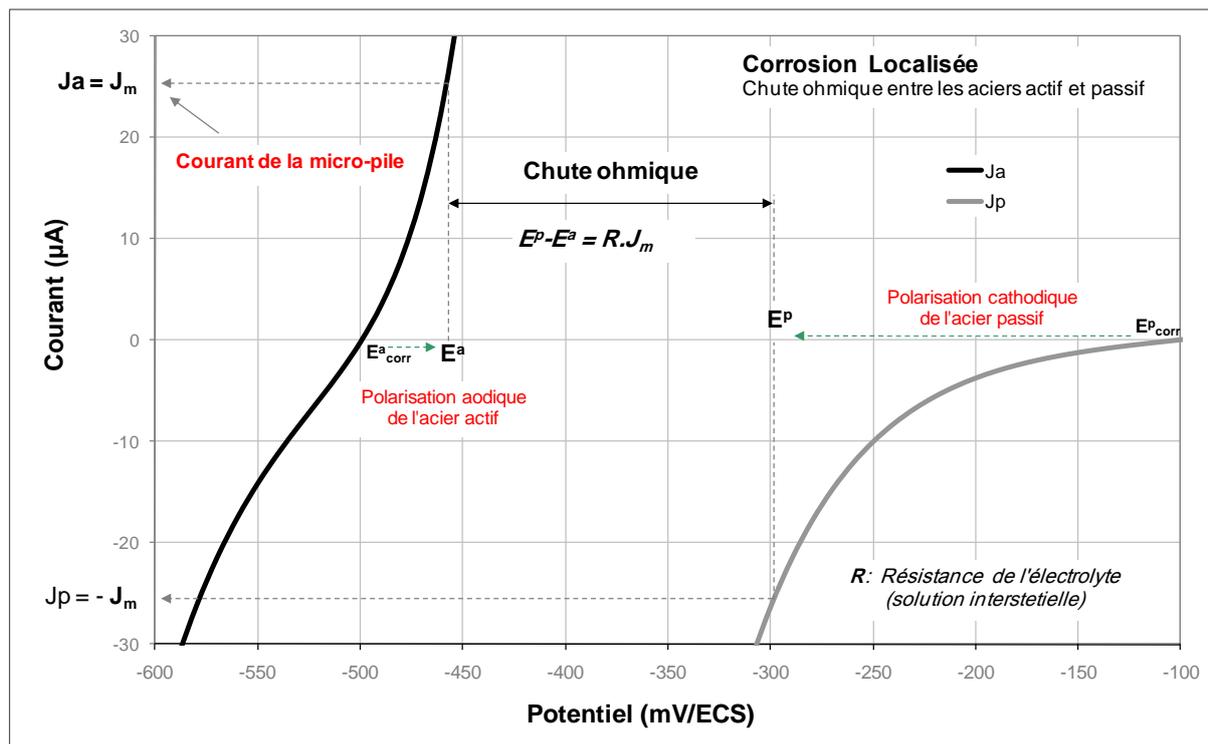
Figure III-20 : Principe général d'une corrosion par macro-pile (ou galvanique) où l'acier actif est connecté à l'acier passif

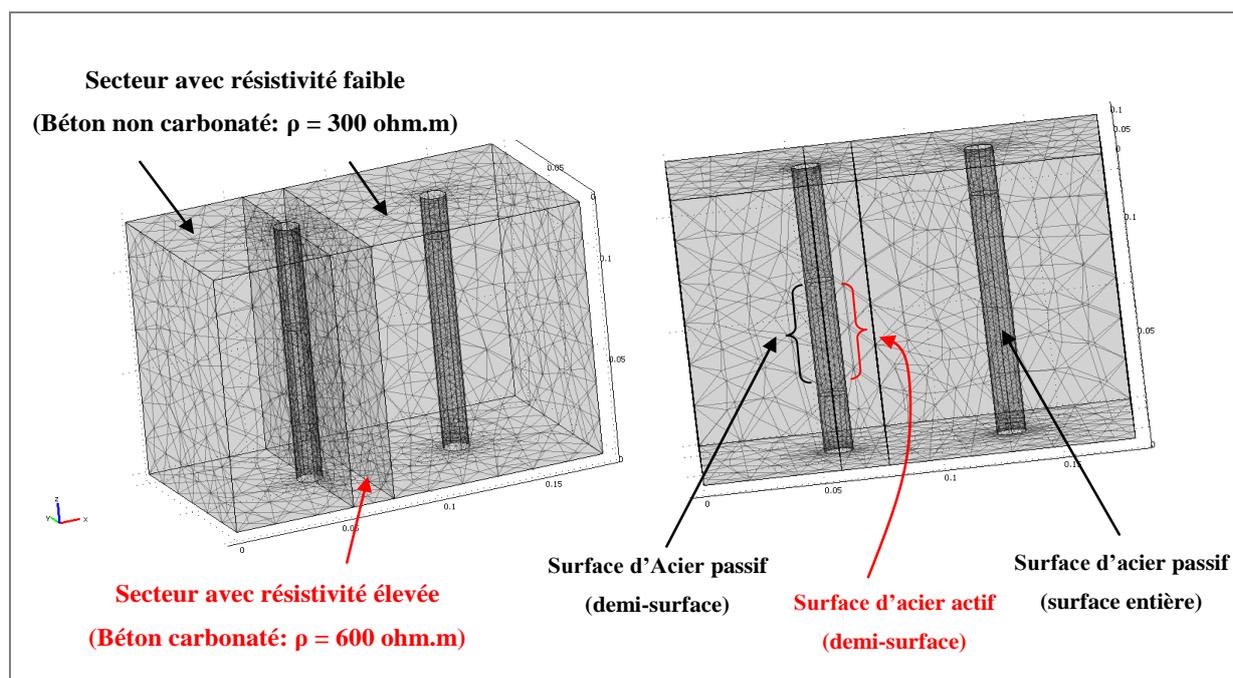
Figure III-21 : Simulation de l'essai expérimental de corrosion galvanique – géométrie adoptée pour la modélisation EF

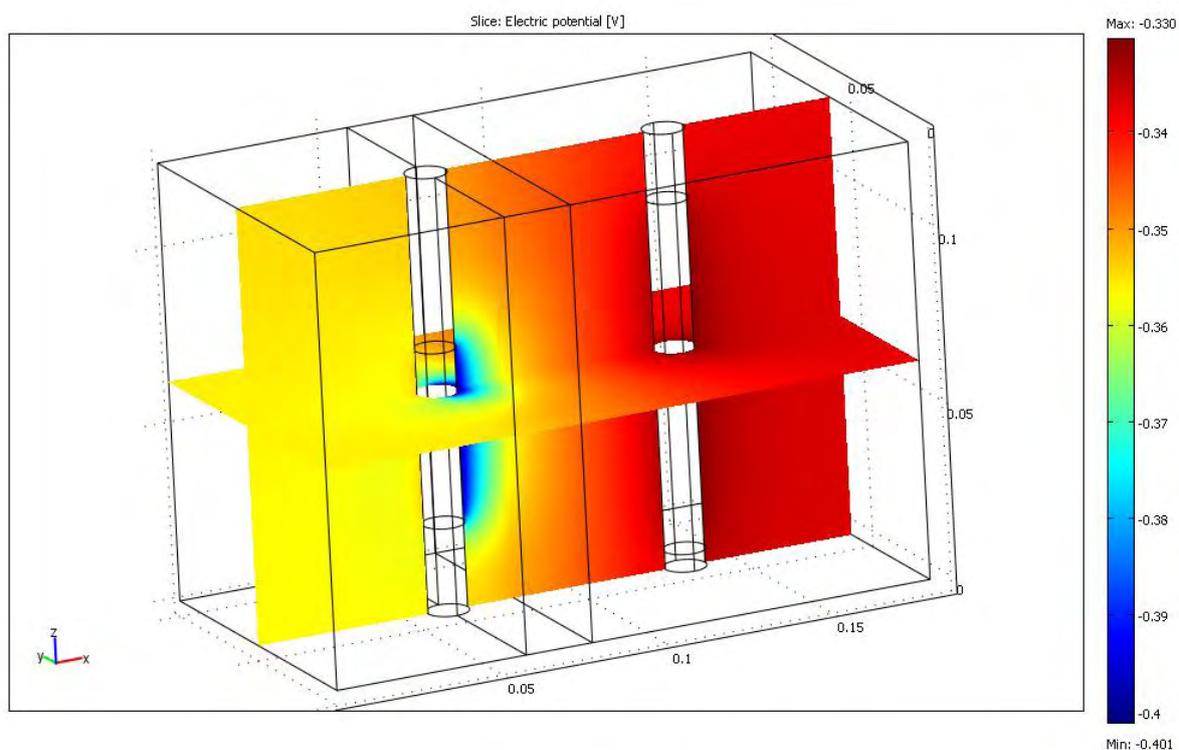
Figure III-22 : Simulation de l'essai expérimental de corrosion galvanique – gradients de potentiel dans le cas sans défaut d'interface.
