## DOCTORAT DE L'UNIVERSITÉ DE TOULOUSE

Délivré par **L'UNIVERSITE TOULOUSE III – PAUL SABATIER**  
Spécialité : **GENIE CIVIL**

Présentée et soutenue par **Abdelkader NASSER**  
Le 16 Décembre 2010

**La corrosion des aciers dans le béton à l'état passif  
et par carbonatation : Prise en compte des courants  
galvaniques et des défauts d'interface acier – béton**

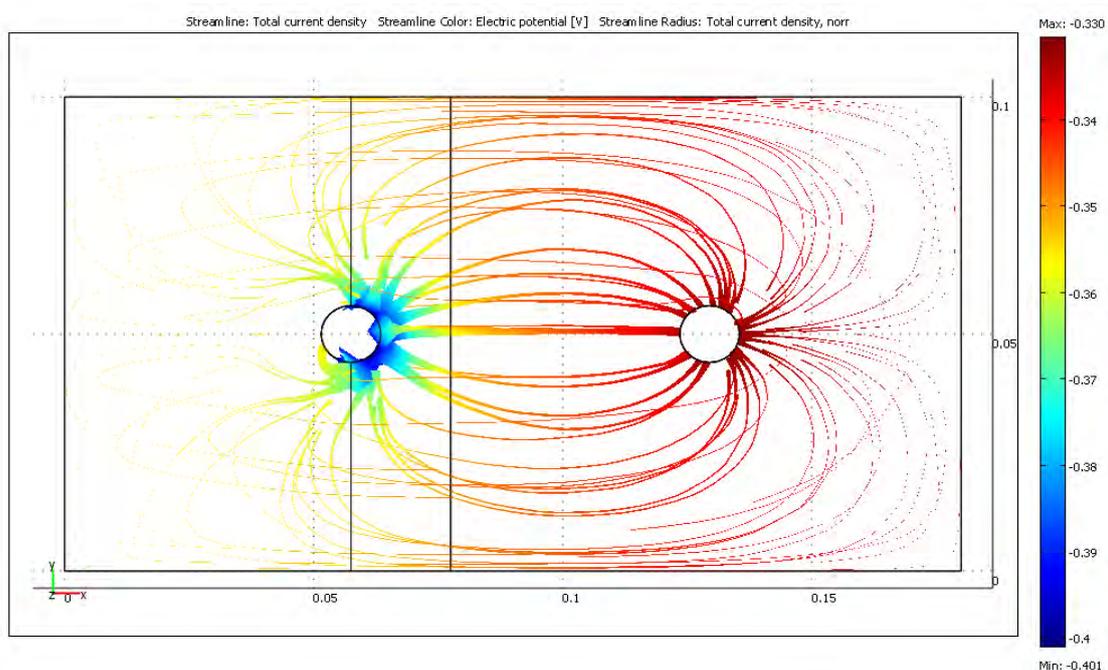
Figure III-23 : Simulation de l’essai expérimental de corrosion galvanique – lignes de courant dans le cas sans défaut d’interface.

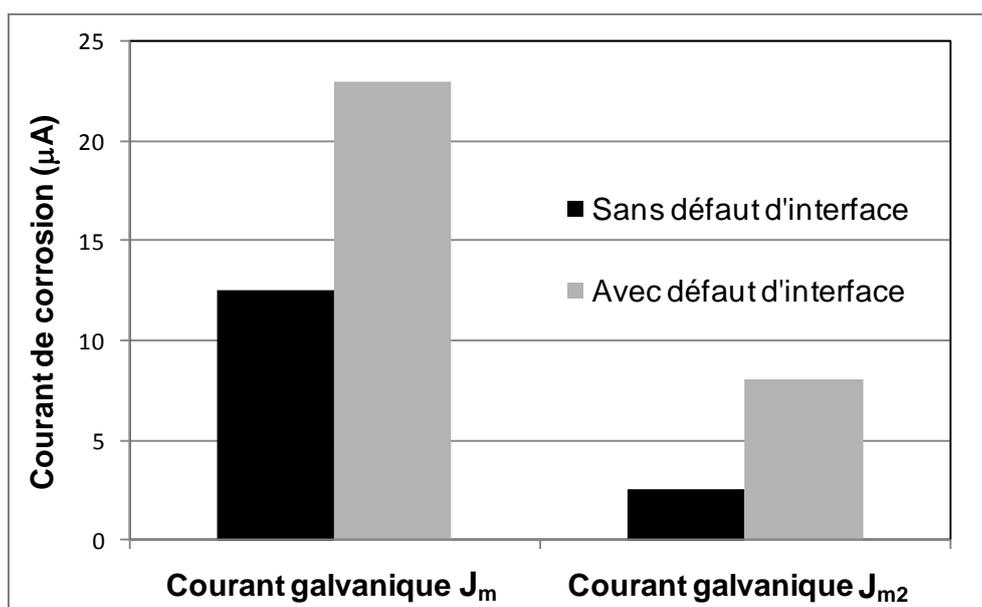
Figure III-24 : Courants galvaniques ( $J_m$  et  $J_{m2}$ ) calculés à partir des simulations EF avec et sans défaut d’interface

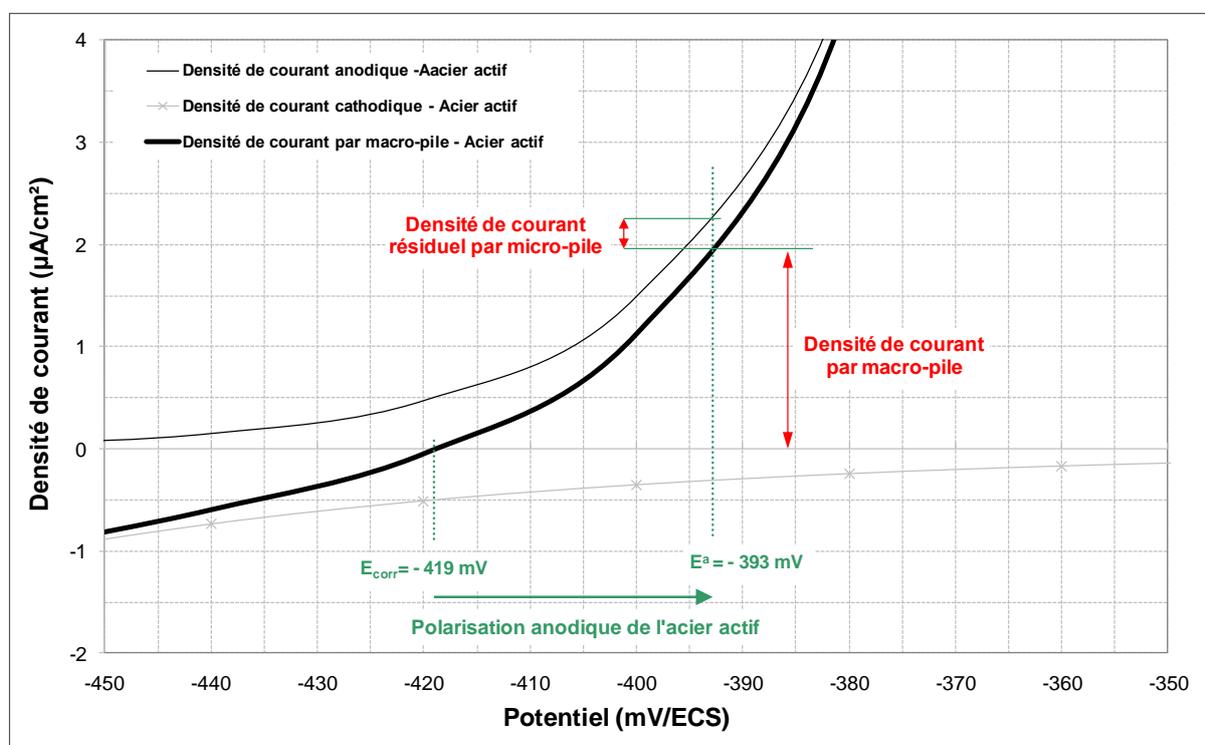
Figure III-25 : Principe d'évaluation de la composante résiduelle de densité de courant de corrosion par micro-pile  $i_{\text{corr}}$  selon BUTLER-VOLMER – cas sans défaut d'interface

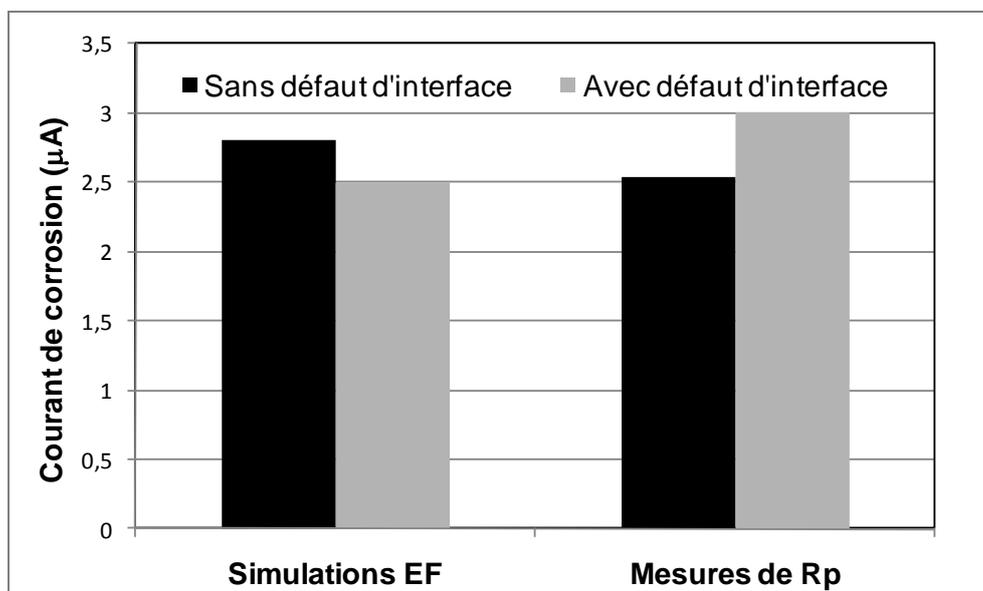
Figure III-26 : Valeurs de courant par micro-pile  $I_{corr}$  obtenues par simulation EF ou à partir des mesures de Résistance de polarisation

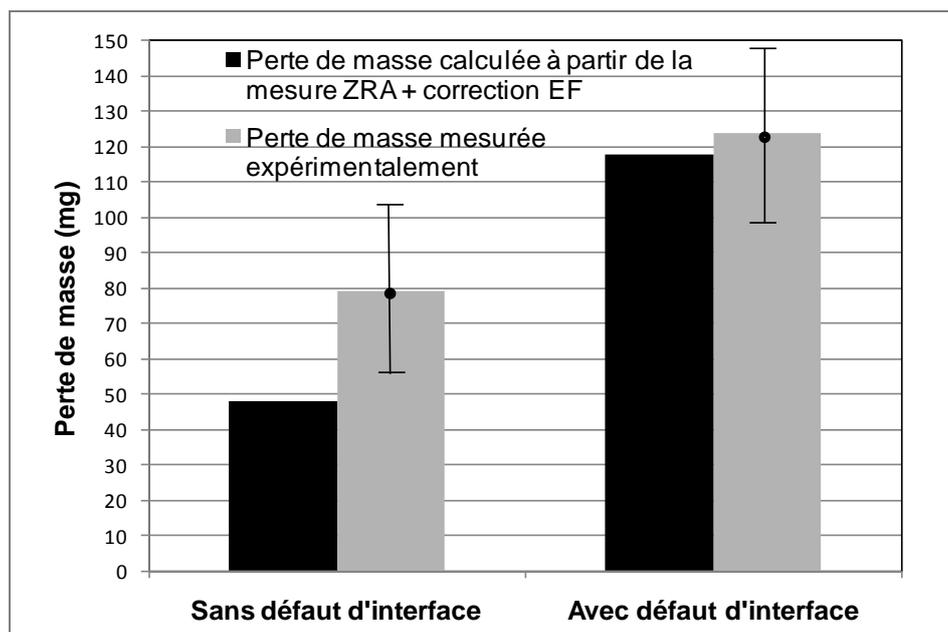
Figure III-27 : Comparaison entre les pertes de masse mesurées expérimentalement et calculées à partir des courants galvaniques  $J_m$  après 120 jours de connexion en ajoutant la correction issue de la simulation EF.

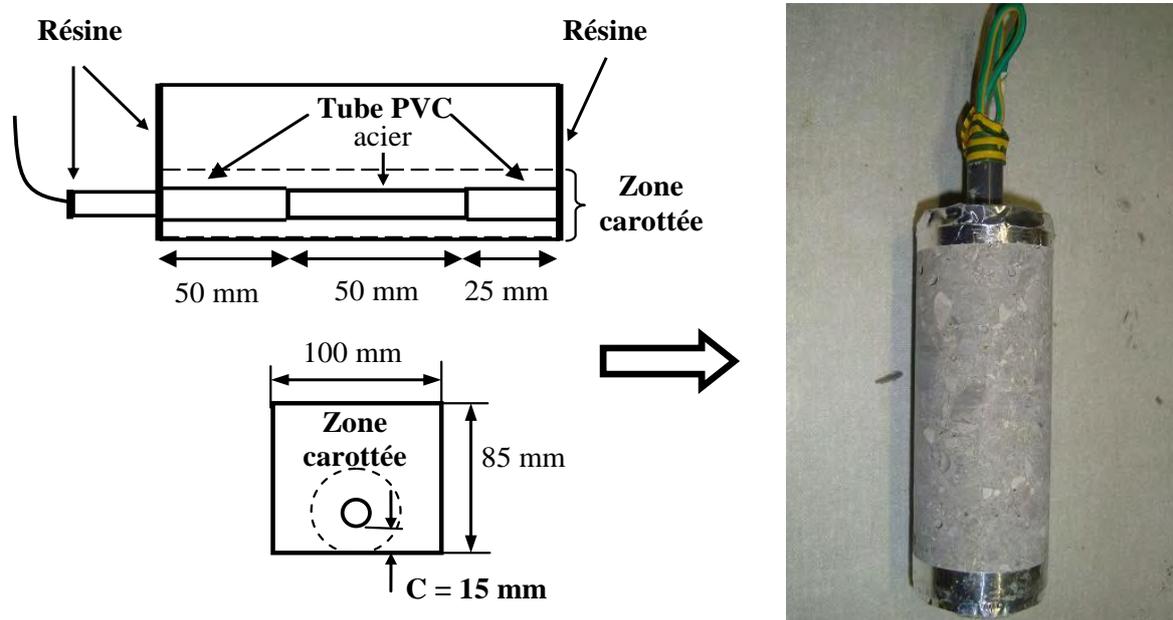
Figure III-28 : Localisation de carottage sur les anodes et photo des carottes ainsi obtenues

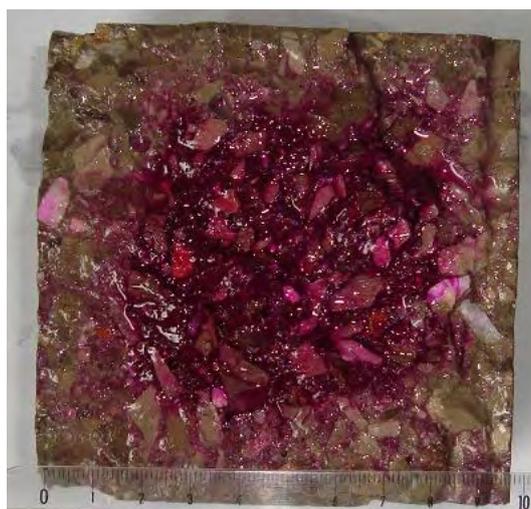
Après 120 jours, les éprouvettes sont sorties de l'enceinte de carbonatation accélérée. Le front de carbonatation atteint 15-20 mm environ. La **Figure III-32** présente le front de carbonatation observé sur un des échantillons après traitement. L'évaluation de l'épaisseur du béton carbonaté a été effectuée de la même façon que dans la première campagne (cf. § III.2.1.3).

Figure III-32 : Front de carbonatation obtenu sur un cube de béton après 120 jours en enceinte de carbonatation accélérée

Malgré la dispersion observée sur la profondeur carbonatée, celle-ci reste supérieure à l'épaisseur du béton d'enrobage des aciers qui est constante et égale à 15 mm. Les éprouvettes sont donc suffisamment carbonatées. Dans cette configuration géométrique, la surface totale d'acier est en contact avec le béton carbonaté (**Figure III-33**). Lorsque les deux demi-piles seront connectées en configuration Face-to-face, le rapport surface anodique sur surface cathodique ( $S_A/S_C$ ) sera, dans ce cas, de 1/2 puisque la barre d'acier cathodique a une longueur double de celle de l'anode.

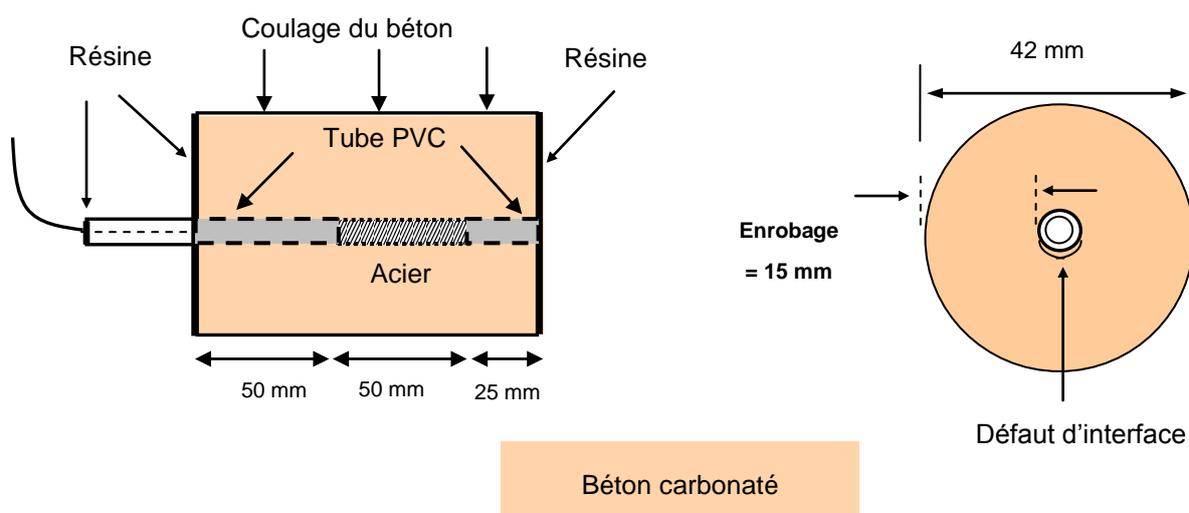
Figure III-33 : Etat de carbonatation des éprouvettes cylindriques (anodes) après la sortie de l'enceinte de carbonatation accélérée

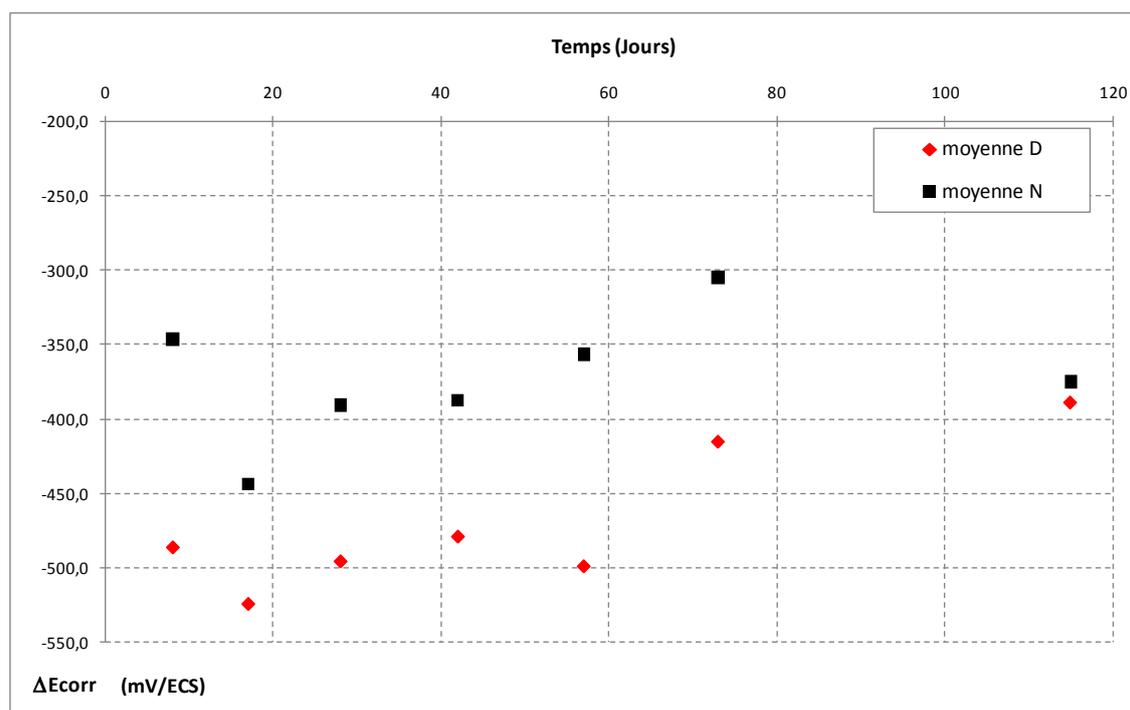
Figure III-34 : Evolution de la différence de potentiel de corrosion ( $\Delta E_{corr}$ ) entre anode et cathode en fonction de la qualité de l'interface acier-béton (D : avec défaut, N : Sans défaut) - essai face-to-face (aciers nettoyés)

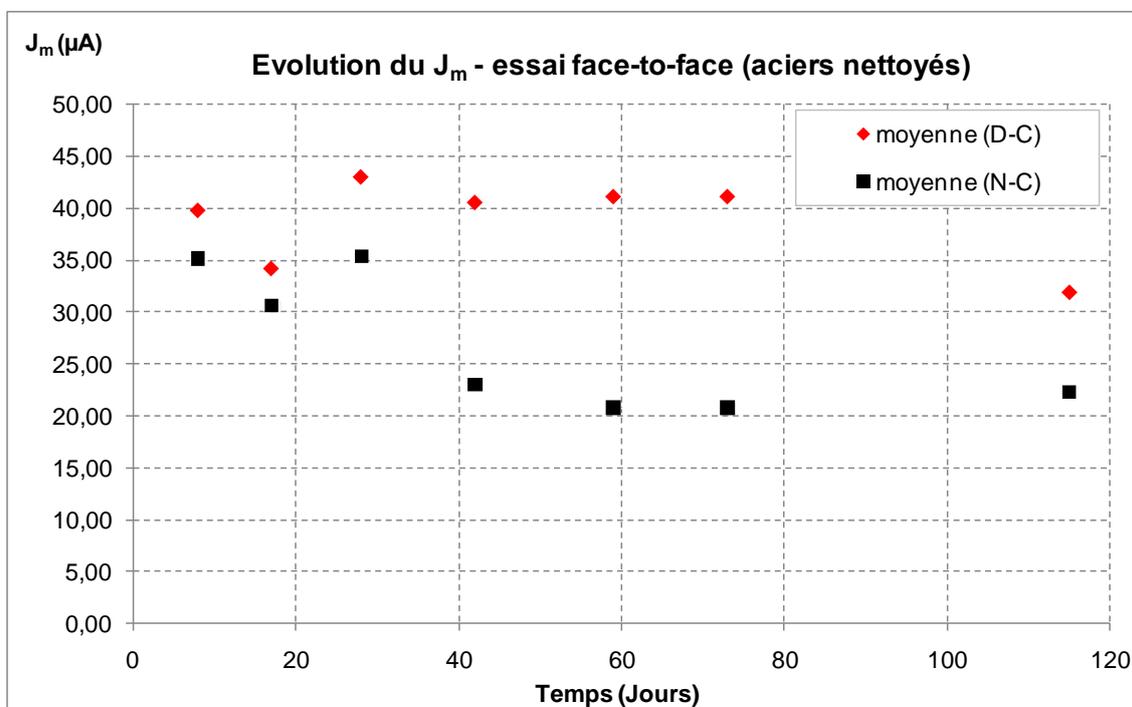
Figure III-35 : Evolution du courant de corrosion galvanique ( $J_m$ ) – essai face-to-face (aciers nettoyés)  
 D : avec défaut, N : Sans défaut, C : Cathode

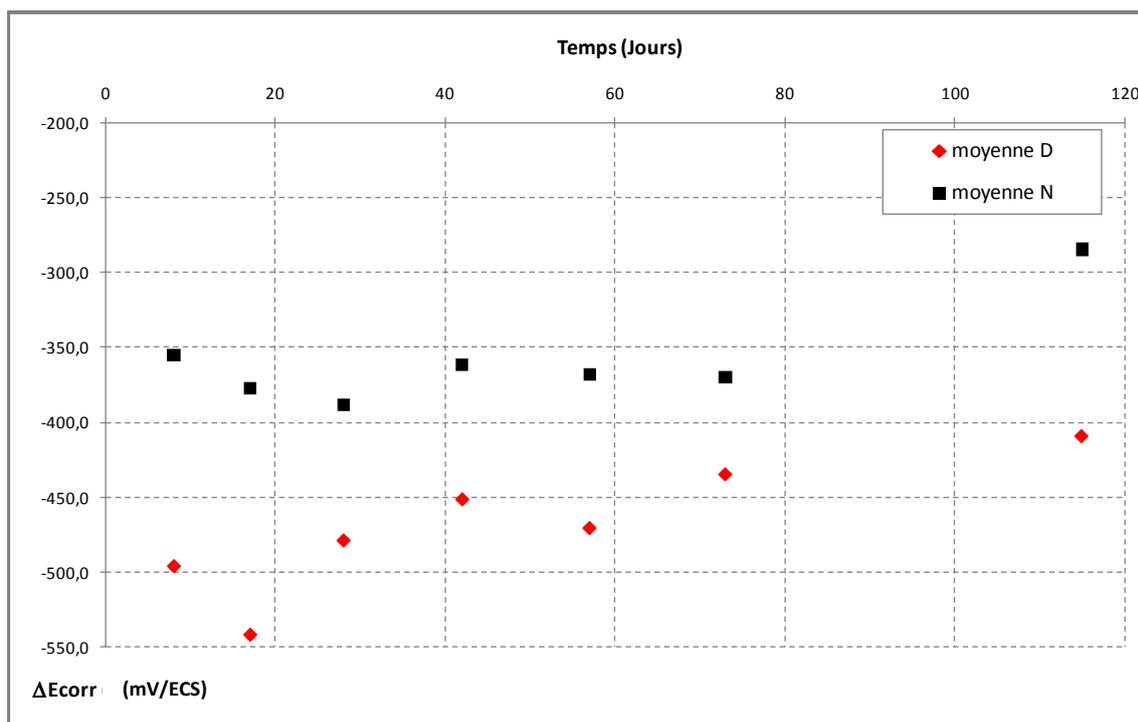
Figure III-38 : Evolution de la différence de potentiel de corrosion ( $\Delta E_{\text{corr}}$ ) entre anode et cathode en fonction de la qualité de l'interface (D : avec défaut, N : Sans défaut) – essai face-to-face (aciers non nettoyés)

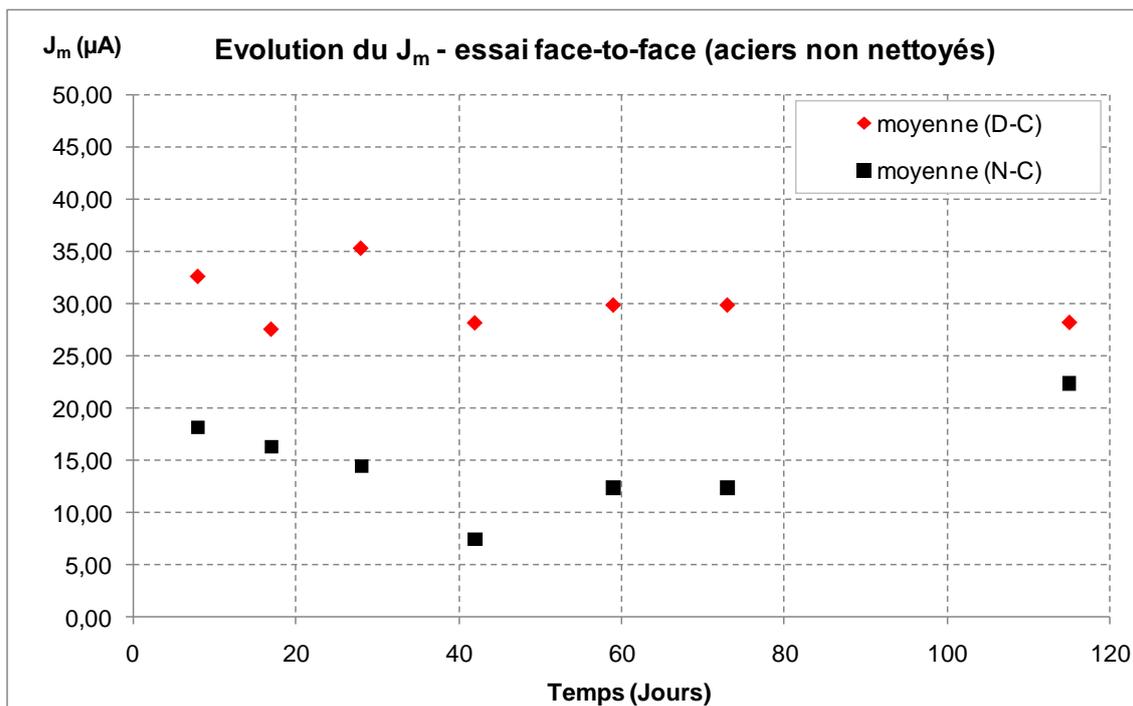
Figure III-39 : Evolution du courant de corrosion galvanique ( $J_m$ ) – essai face-to-face (aciers non nettoyés) – D : avec défaut, N : Sans défaut, C : Cathode

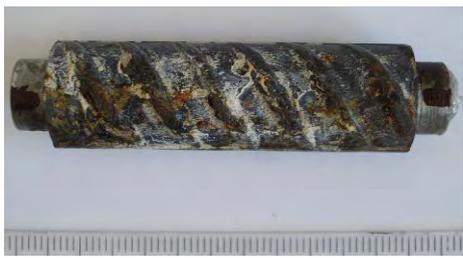
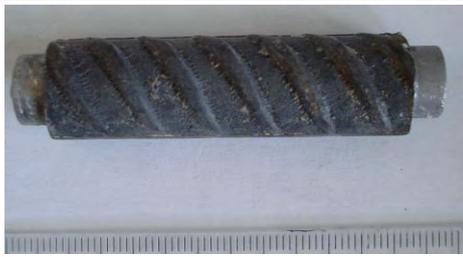
La **Figure III-41** présente l’aspect des deux types de barre (avec ou sans défaut) après retrait du béton et avant l’essai de perte de masse. Visuellement, les zones présentant une corrosion sont beaucoup plus étendues, sur la barre, dans la zone au droit du défaut d’interface par rapport à celle ne présentant pas ce défaut. Ceci justifie la perte de masse plus importante obtenue sur la barre d’acier avec défaut d’interface (**Figure III-40**).

<b>Demi-surface inférieure</b> (par rapport au sens de coulage)	<b>Demi-surface supérieure</b> (par rapport au sens de coulage)
<b>Avec défaut d’interface</b>

<b>Sans défaut d’interface</b>

Figure III-41 : Aspect des deux types d’anode (avec ou sans défaut) après retrait du béton – essai Face-to-face (aciers non nettoyés)

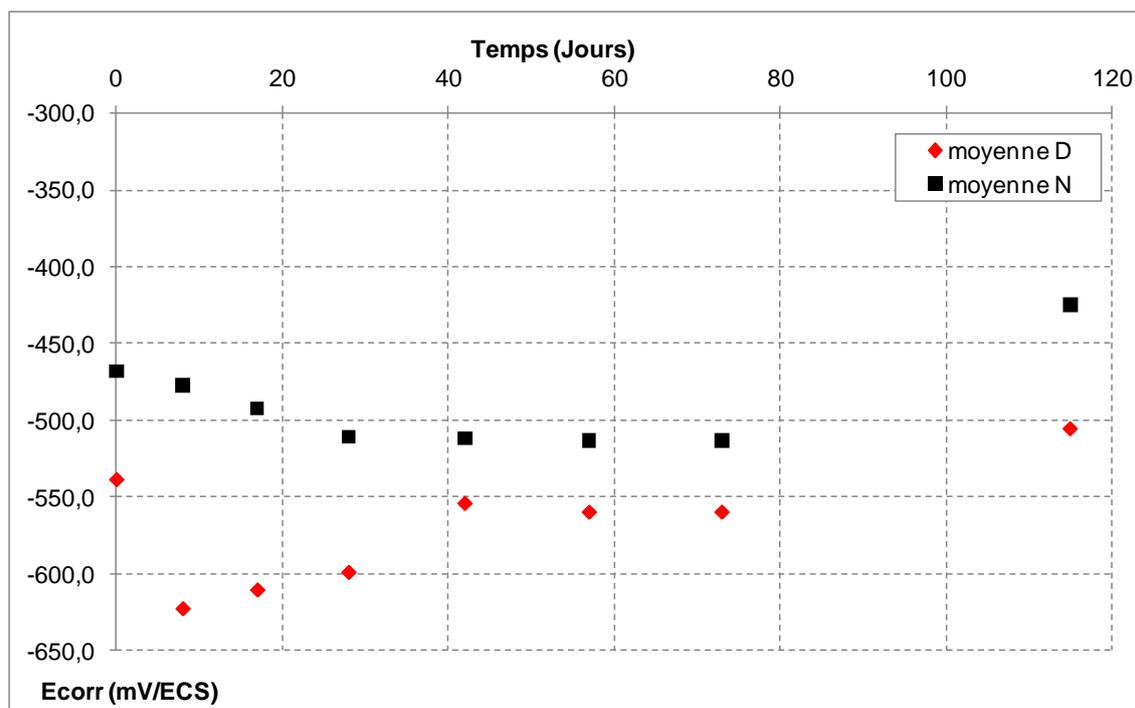
Figure III-42 : Evolution du potentiel de corrosion ( $E_{corr}$ ) en fonction de la qualité de l'interface acier-béton – essai tout carbonaté (D : avec défaut, N : Sans défaut)

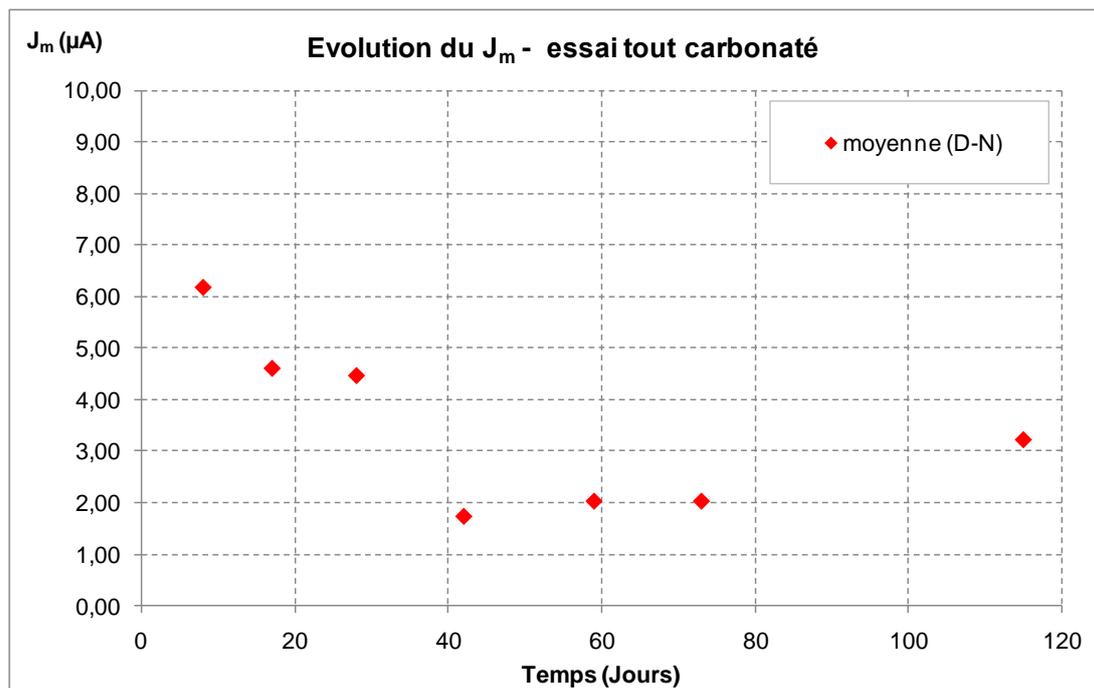
Figure III-43 : Evolution du courant de corrosion galvanique ( $J_m$ ) - essai tout carbonaté (D : avec défaut, N : Sans défaut)

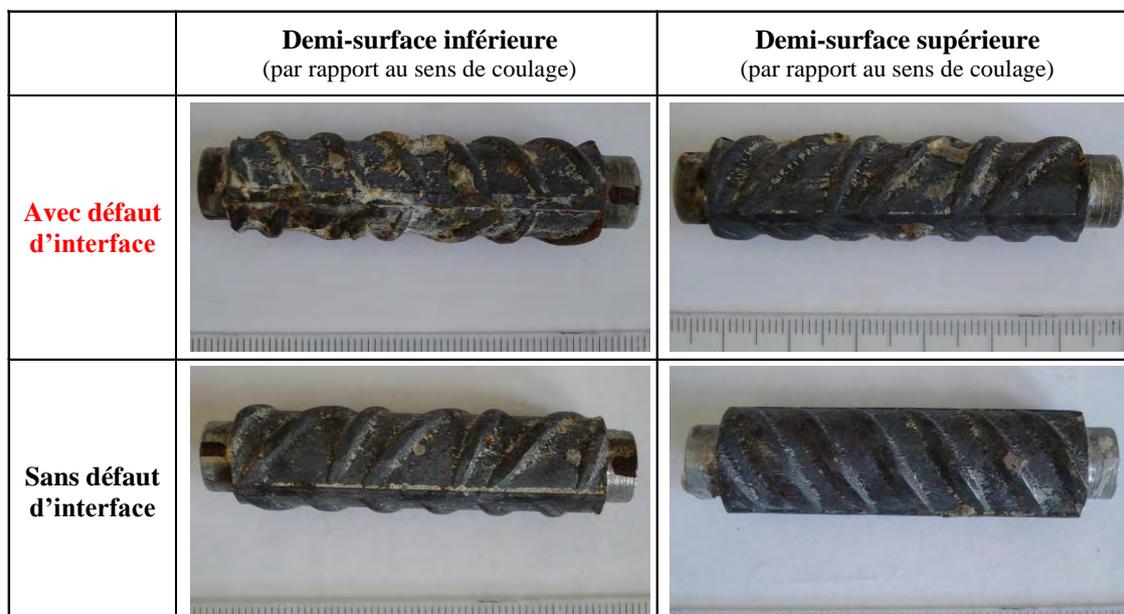
Figure III-45 : Aspect des armatures (avec ou sans défaut) après retrait du béton – essai tout carbonaté

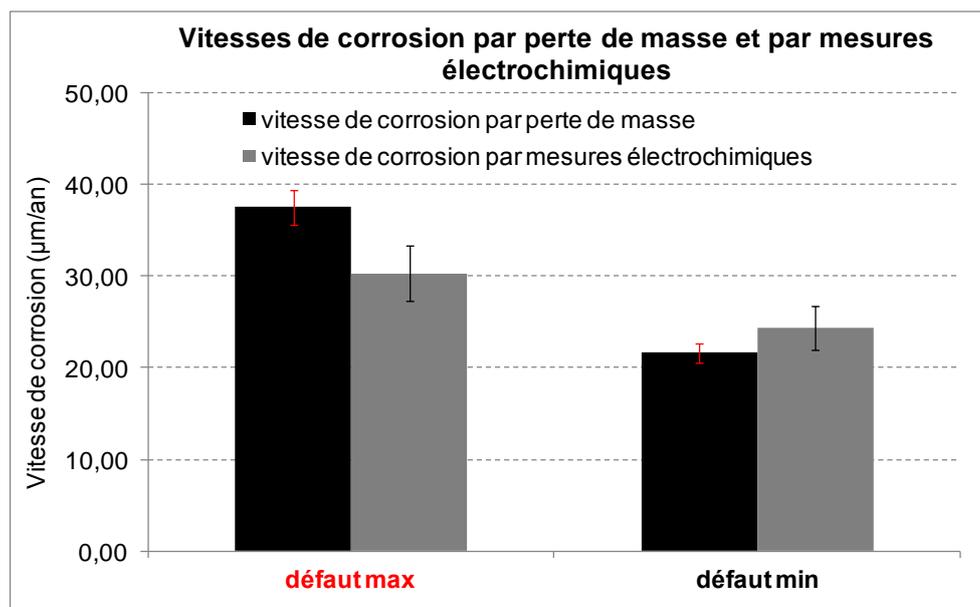
Figure III-47 : Comparaison des vitesses de corrosion mesurées expérimentalement par perte de masse et calculées à partir des courants galvaniques  $J_m$  mesurés par ZRA et par résistance de polarisation  $i_{corr}$  après 120 jours de connexion

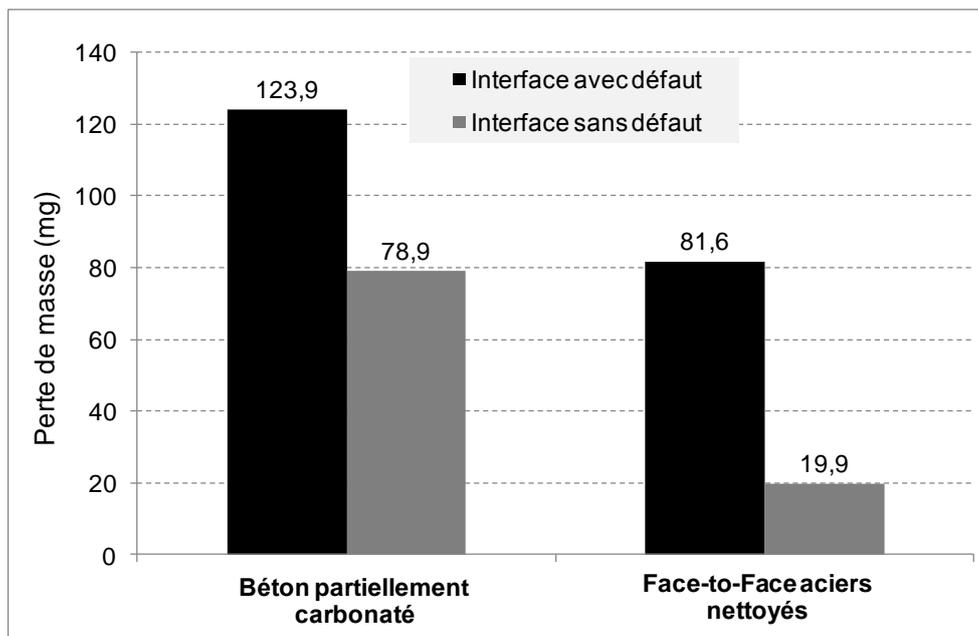
Figure III-48 : Pertes de masse mesurées sur les anodes avec ou sans défaut pour les configurations : Face-to-face (aciers non nettoyés), et pour la configuration béton partiellement carbonaté issue de la première campagne d'essais en carbonatation

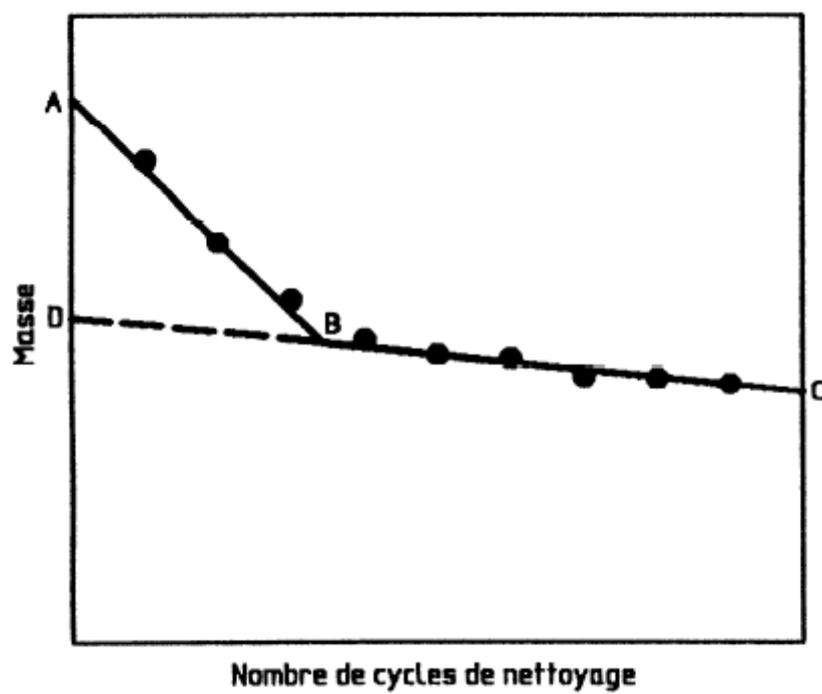
Figure A-1 : Masse des éprouvettes corrodées après plusieurs cycles de nettoyage répétés
