センターから利用者の皆様へ

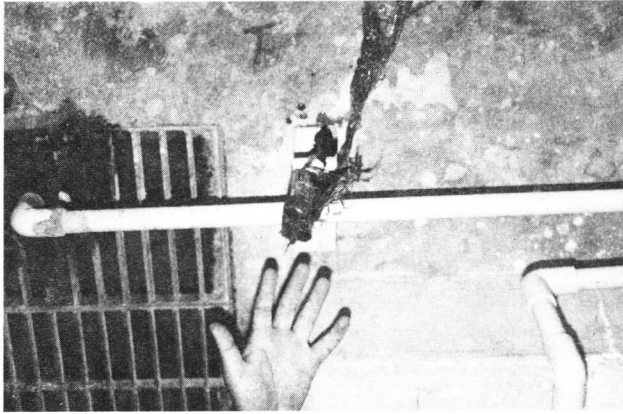
洗浄排水・生活排水系統とも建物内の流しやトイレなどから地下配管へ直接つなぎこまれており、途中の経路から異物が入ってくることはまず考えられない。ところが、津島キャンパスで約40か所に設置されている揚水ポンプや放流ポンプなどに写真1に示すような異物(タオル、下着類、生理用品、ポリ袋など)がしばしばひっかかる。これらのポンプ類は小さな異物であればある程度素通りする構造のものが使われているが、大きなものはつまってしまう。センターではその都度原因部局の立会いを求めて施設部の協力のもとに処理しているが、専門業者に取扱いを依頼しなければならない場合も少なくない。この場合の費用はもちろん原因者負担である。

写真1 北団地水質測定室最終放流ポンプへつまった異物（58.5.24）

表2に最近のトラブルの状況を示す。地下配管に異物がつまり輸送に支障があるような事故は今のところ起っていないが、万一そのようなことが起れば大工事が避けられまい。当然のことながら、洗浄・生活系とも沈澱性の固型物（石こう・みがき砂・ガラス屑など）を流しに流してはならない。どうしても流れてしまう場合には学生に命じて時々流しの下トラップを掃除させるよう心掛けたいものである。
