**Universidad Nacional Autónoma de Nicaragua.  
(UNAN-Managua).**

**TRABAJO MONOGRÁFICO PARA OPTAR AL TÍTULO DE:  
ARQUITECTO**

**“Anteproyecto Oficinas de la Delegación del Distrito N°4 de la Alcaldía de  
Managua”.**

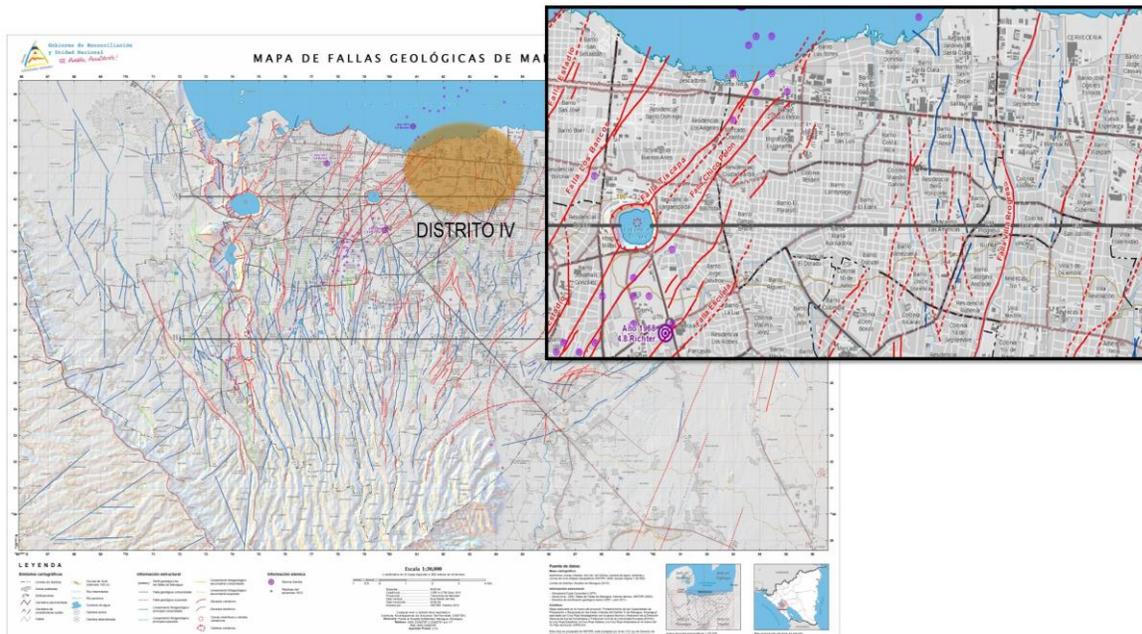
**Imagen N° 2. Mapa de fallas geológicas del municipio de Managua. Ubicación D IV y ubicación de falla Chico Pelón. Fuente del Mapa: [www.google.com /m.rlp.com.ni](http://www.google.com/m.rlp.com.ni)**

El Distrito IV se encuentra ubicado sobre una falla Geológica denominada: falla de Chico Pelón, la cual inicia en el barrio con el mismo nombre y continua en dirección Nor Este a Sur Oeste hacia la Laguna de Tiscapa, representando un constante nivel de riesgo para alrededor de 7,541 viviendas y una población de 68,232 por habitar sobre las mismas. (Ver información en Plano de Puntos Críticos del Distrito IV.).

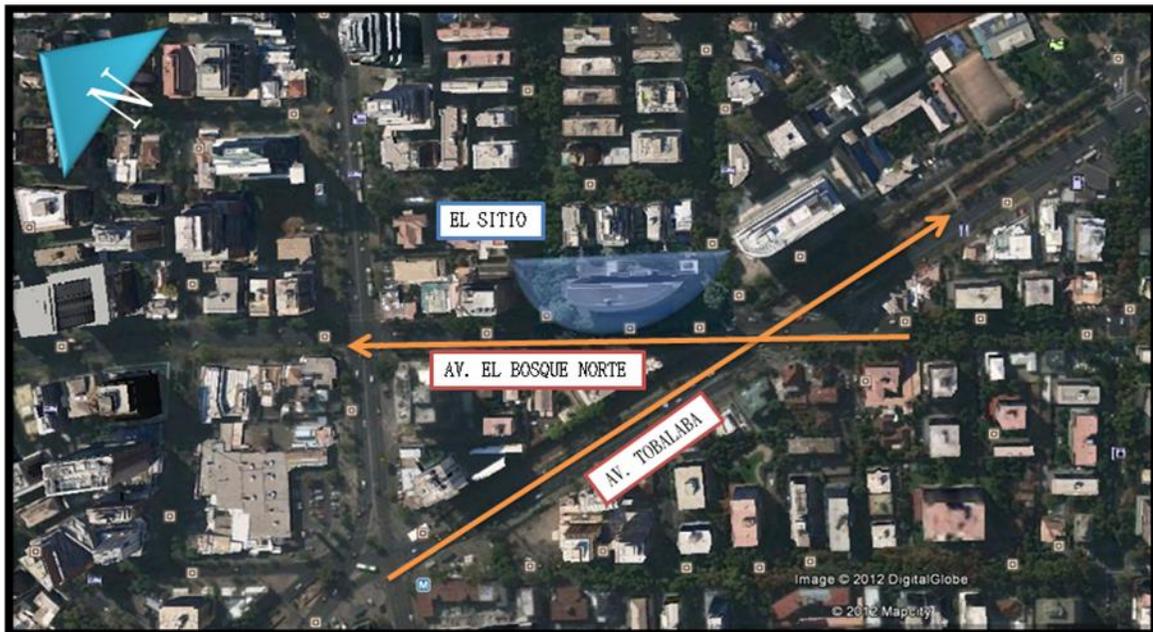
**Imagen N° 12** Ejes Edificio Consorcio Santiago. Fuente: elaboración propia.

Se eliminó el costado sur del edificio, convirtiéndolo en un alto vértice. Esta “proa” vertical marcaría simbólicamente el inicio de la zona donde comienza legalmente el área de oficinas en la avenida. La esquina norponiente también se curvó levemente para acoger visualmente el mayor flujo de peatones que vendría desde la Avda. Apoquindo, donde pasa el Metro subterráneo. Las curvaturas de los extremos produjeron plazuelas exteriores en ambas esquinas de la cuadra.

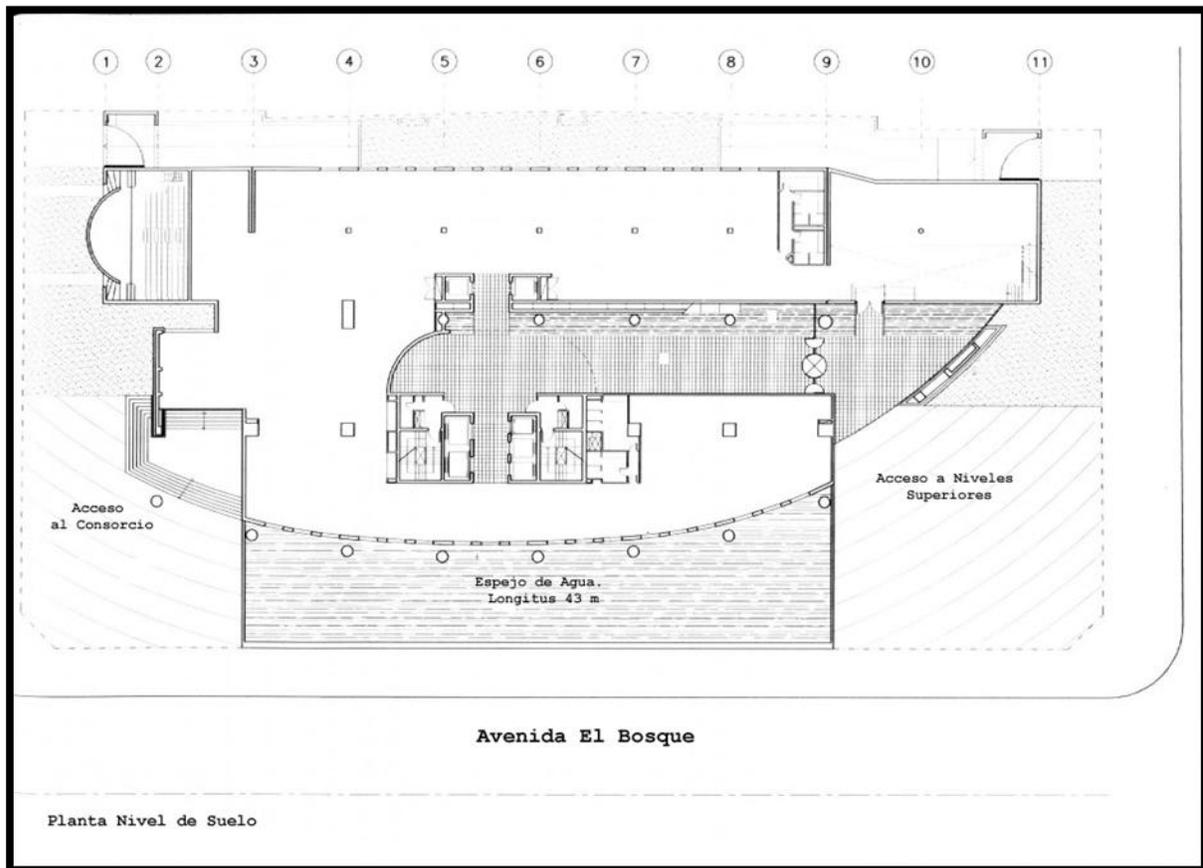
**Imagen N° 14.** Planta Nivel de Suelo – edificio Santiago. Fuente: [www.google.com](http://www.google.com)

Como se menciona con anterioridad, la planta en forma de bote que utilizaron los arquitectos diseñadores, propone la utilización de modelos de planta libre, con sus accesos verticales en el medio del edificio, los cuales tienen paso a los 17 niveles que posee el mismo.

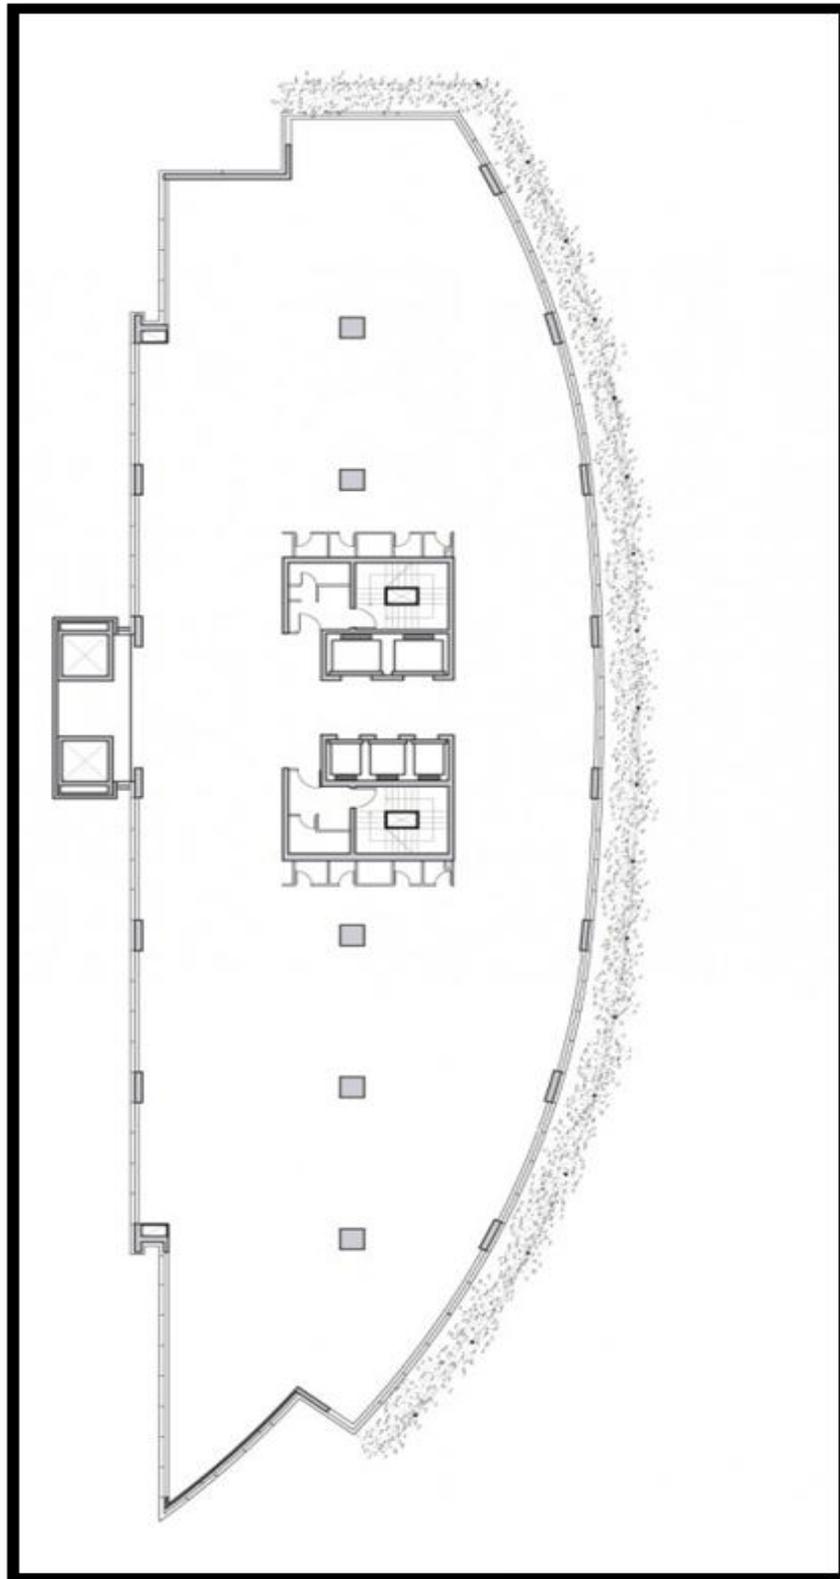
**Imagen N° 16** Plantas Niveles 5-6-7-8 del edificio Consorcio Santiago. Fuente: google maps

Cuenta con los servicios básicos que todo edificio de oficinas, ya sea este de carácter privado o público requieren, como servicios sanitarios, bodegas de insumos, cuartos de máquinas. Por lo demás, al ser modelo de plantas libres, cada una de las empresas ocupantes, se encarga de ubicar sus oficinas como sea de mejor beneficio.

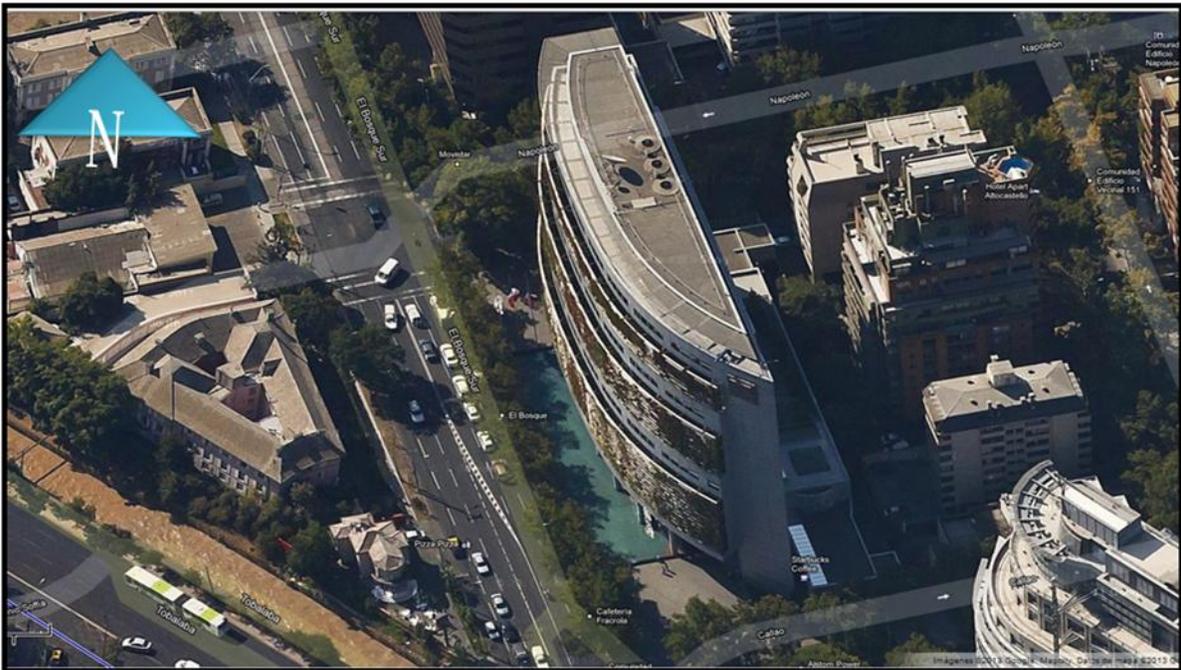
**Imagen N° 20** Espejo de agua de 420 m<sup>2</sup> que protege al edificio de la reverberación. Fuente: [www.google.com](http://www.google.com)

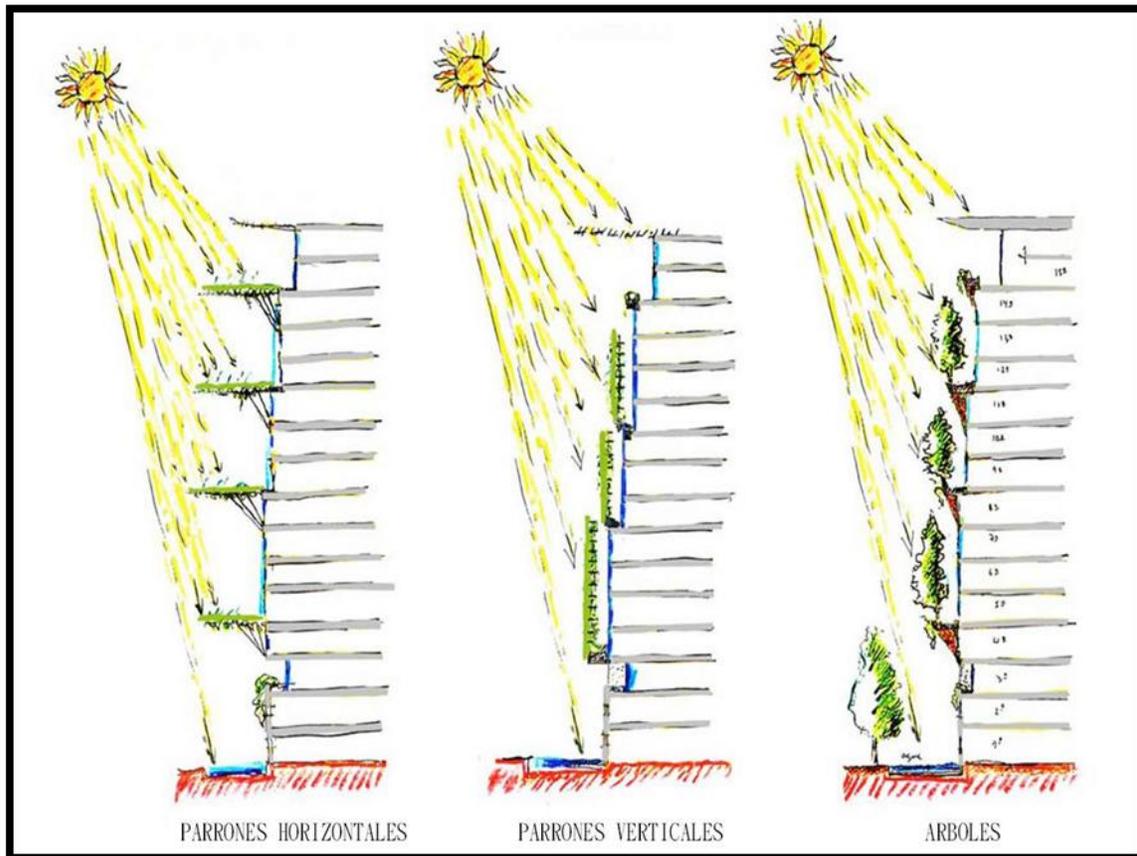
Imagen N° 21 Alternativas de Protección Solar para el edificio. Fuente: [www.google.com](http://www.google.com)

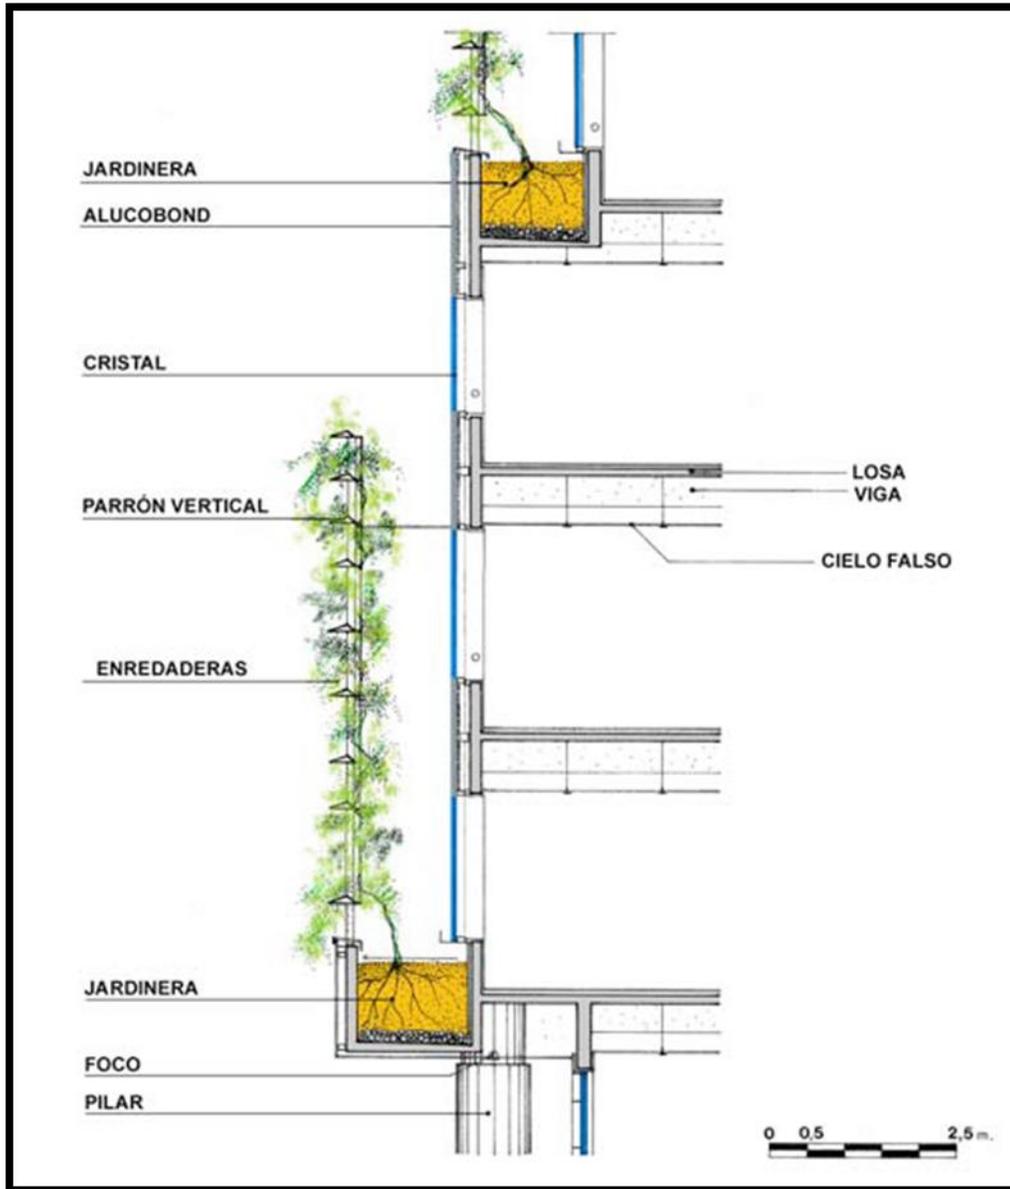
Imagen N° 22 Detalle de Doble Piel Vegetal. Fuente: [www.google.com](http://www.google.com)

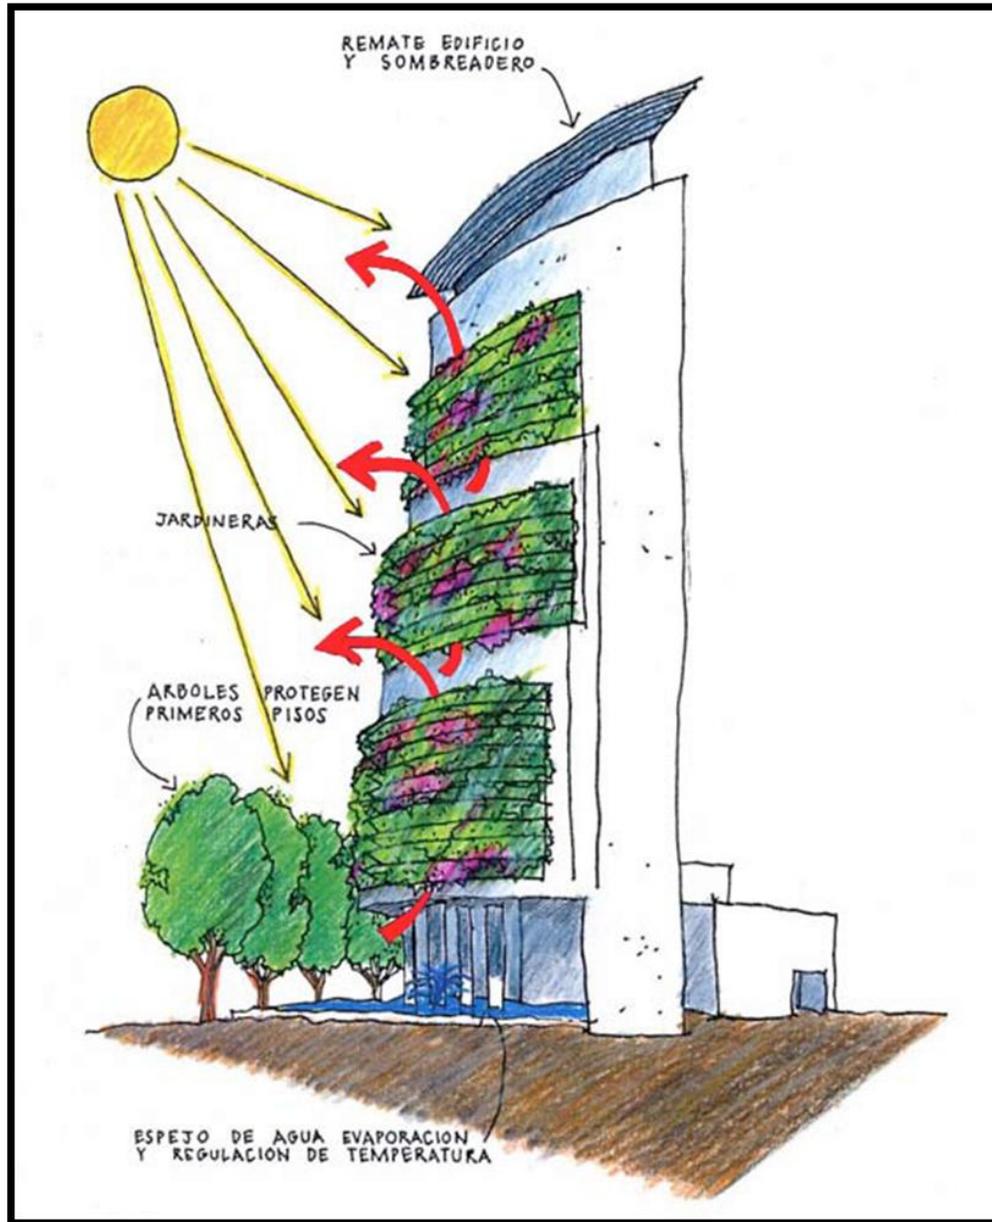
Imagen Nº 23 Funcionamiento Térmico. Fuente: www.google.com

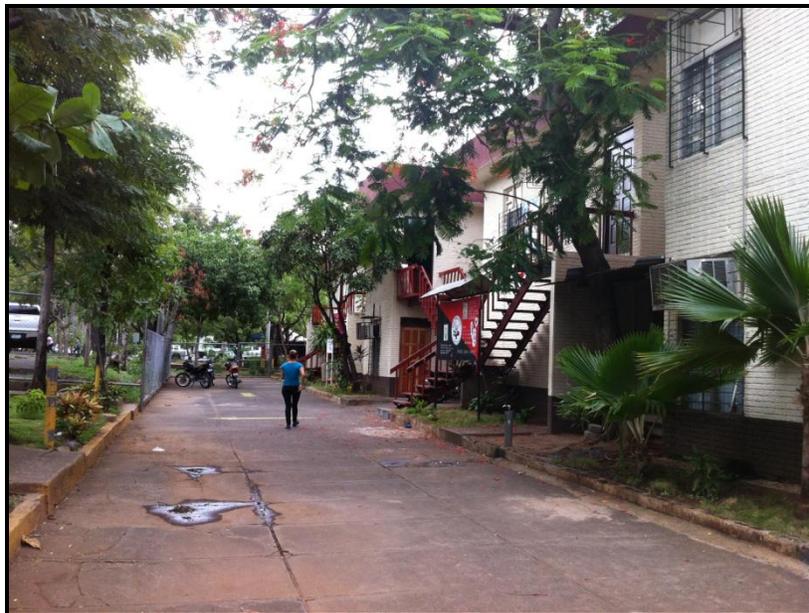
**Fotografía N° 8** Perspectiva del módulo I. Fuente: toma fotográfica propia.

Las escaleras que conducen a la segunda planta son metálicas y madera, separadas del edificio principal y sostenida en su propia estructura, en forma de Y, para aprovechar al máximo su uso. Estas están deterioradas por el paso del

tiempo y el mantenimiento realizado ha sido únicamente para evitar corrosión en sus estructuras, pintura y reparación de barandillas, las cuales son de madera.

Las puertas de los accesos son de madera sólida, las cuales si han sido repuestas en algunas ocasiones, pues por falta de protección se deterioran con las lluvias.

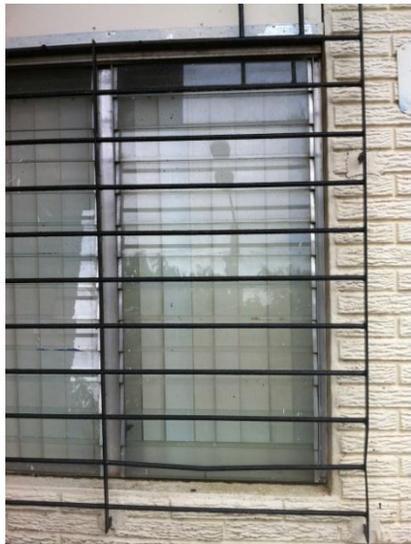
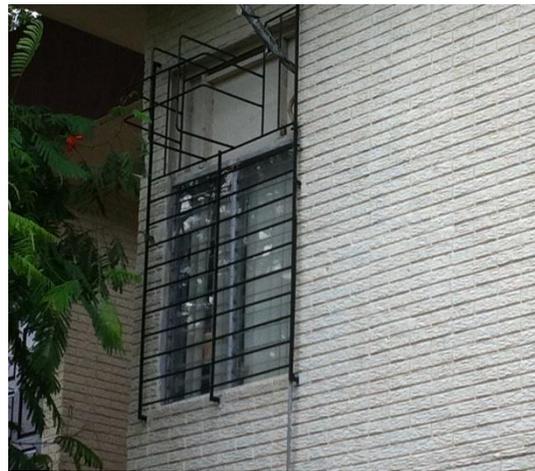
**Fotografía N° 9** Ventanas tipo utilizadas en la edificación del módulo I, tanto planta baja como planta alta. Fuente: toma fotográfica propia.

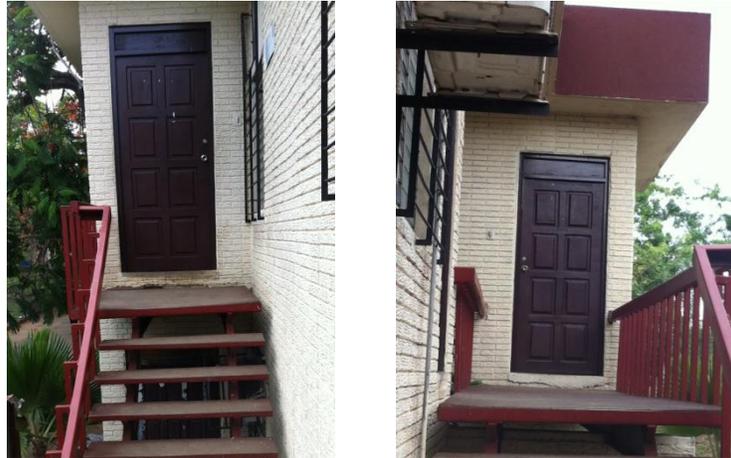
**Fotografía N° 10** Tipología de puertas en el módulo I. Fuente: toma fotográfica propia.

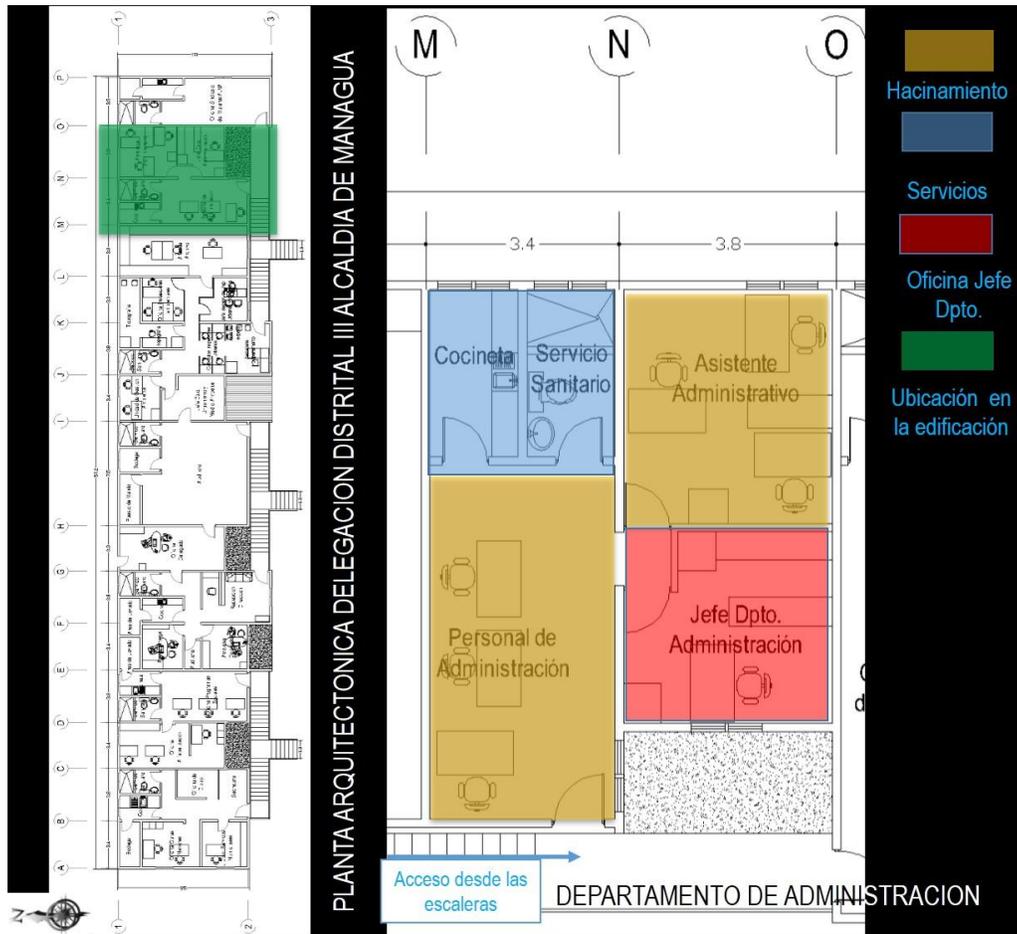
**Ilustración 4** Departamento de Administración. Fuente: Elaboración propia.

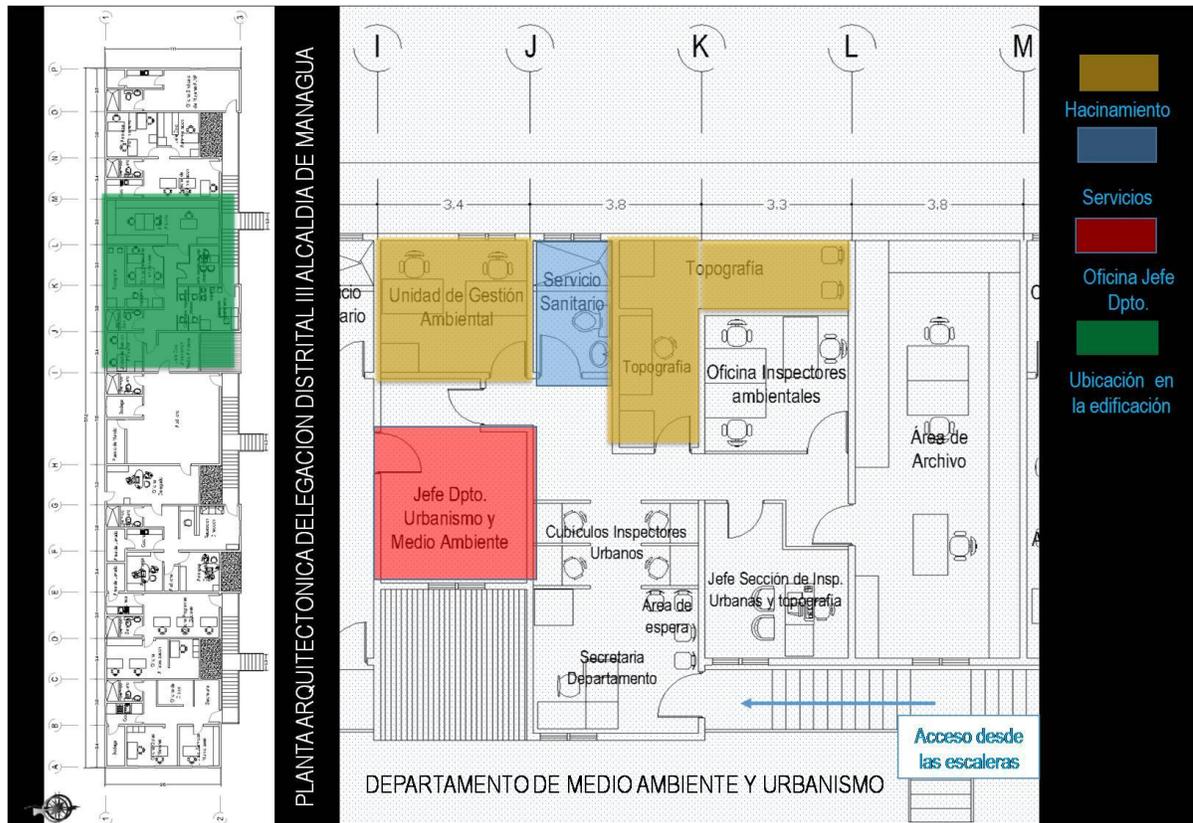
**Ilustración 5** Departamento de Medio Ambiente y Urbanismo. Fuente: Elaboración propia.

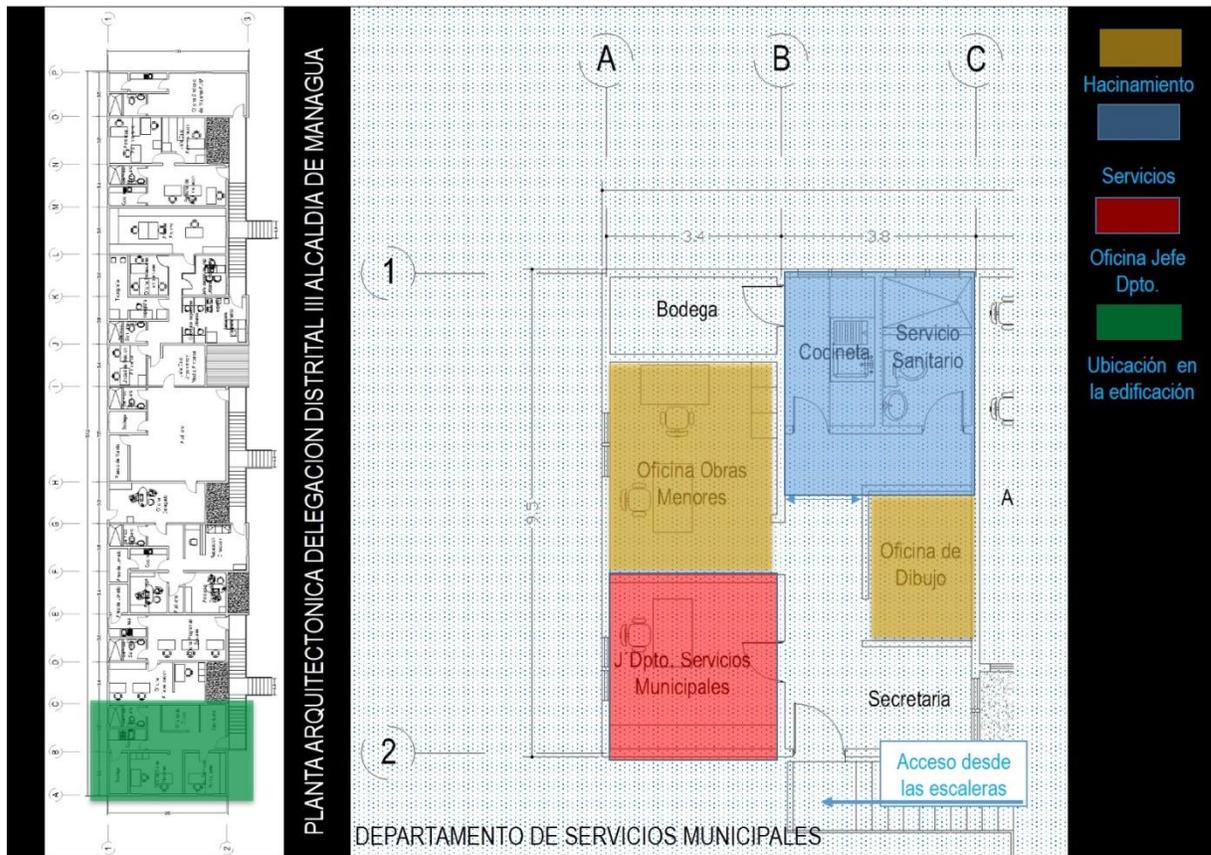
Ilustración 6. Departamento de Servicios Municipales. Fuente: Elaboración propia

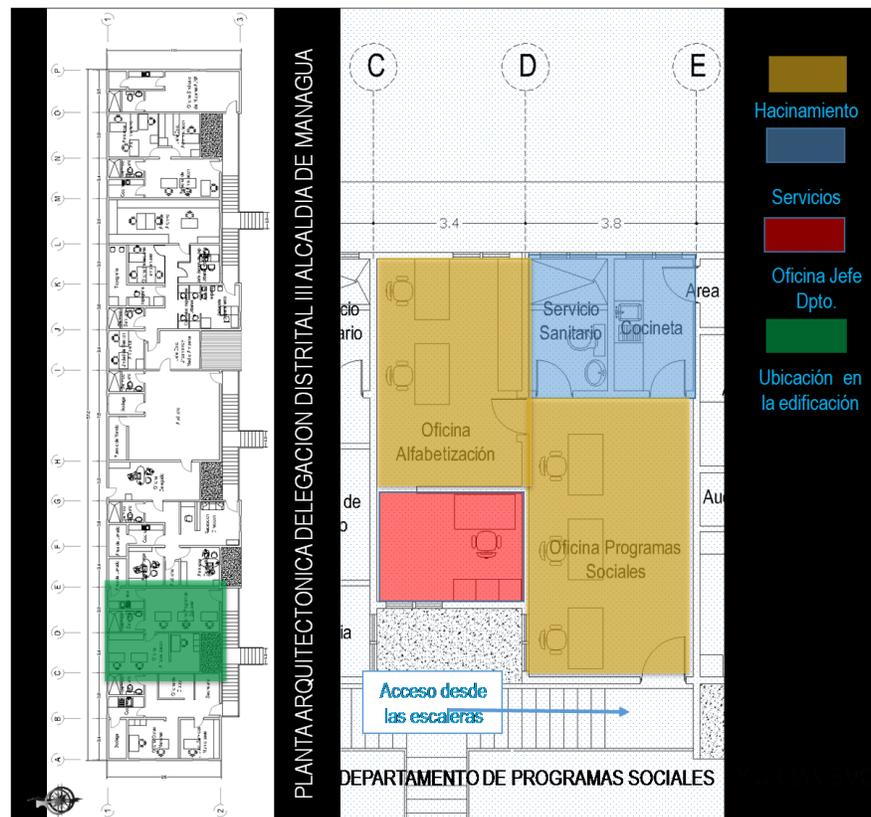
**Ilustración 7** Departamento de Programas Sociales. Fuente: elaboración propia.

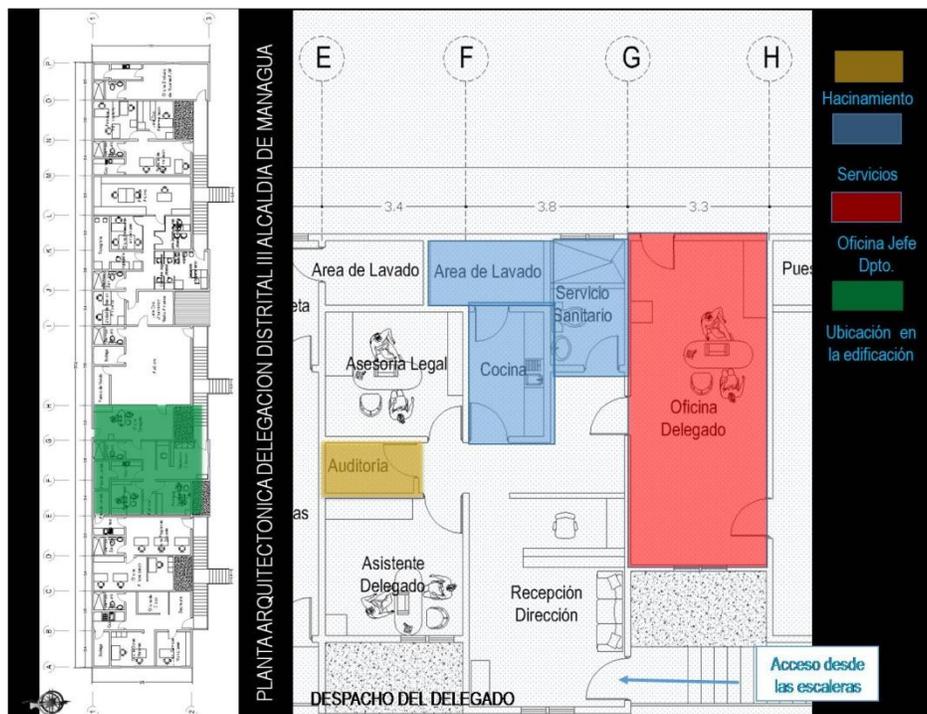
**Ilustración 8.** Despacho del Delegado del Distrito. Fuente: Elaboración propia.

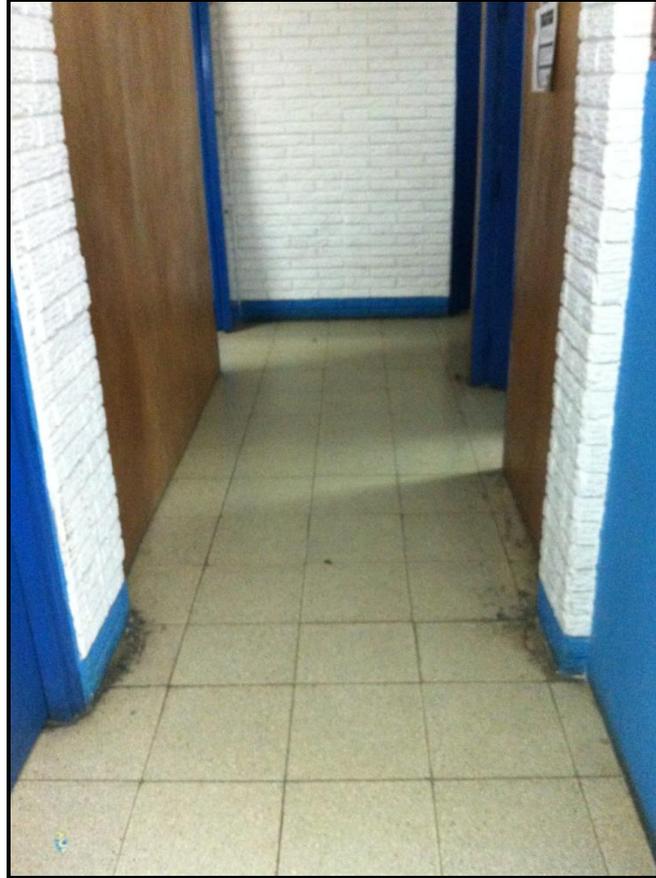
**Fotografía N° 17** Textura de piso presente en el Dpto. de Urbanismo y Medio Ambiente. Fuente: toma fotográfica propia.

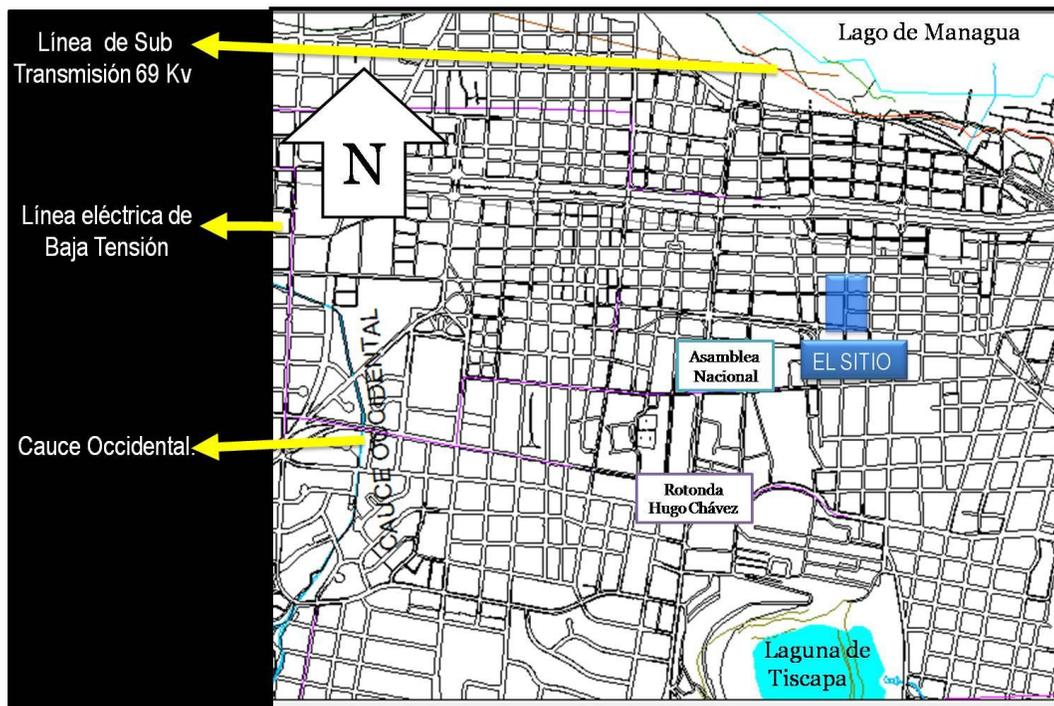
Ilustración 9 Restricciones Físico naturales del sitio de estudio.

Con respecto a las restricciones físicas y naturales del sitio y de su entorno inmediato, podríamos decir que se encuentra libre de la mayoría de afectaciones principales, tales como amenazas por fallas sísmicas o cauces cercanos. Como se observa en la Ilustración N° 9 las principales afectaciones son:

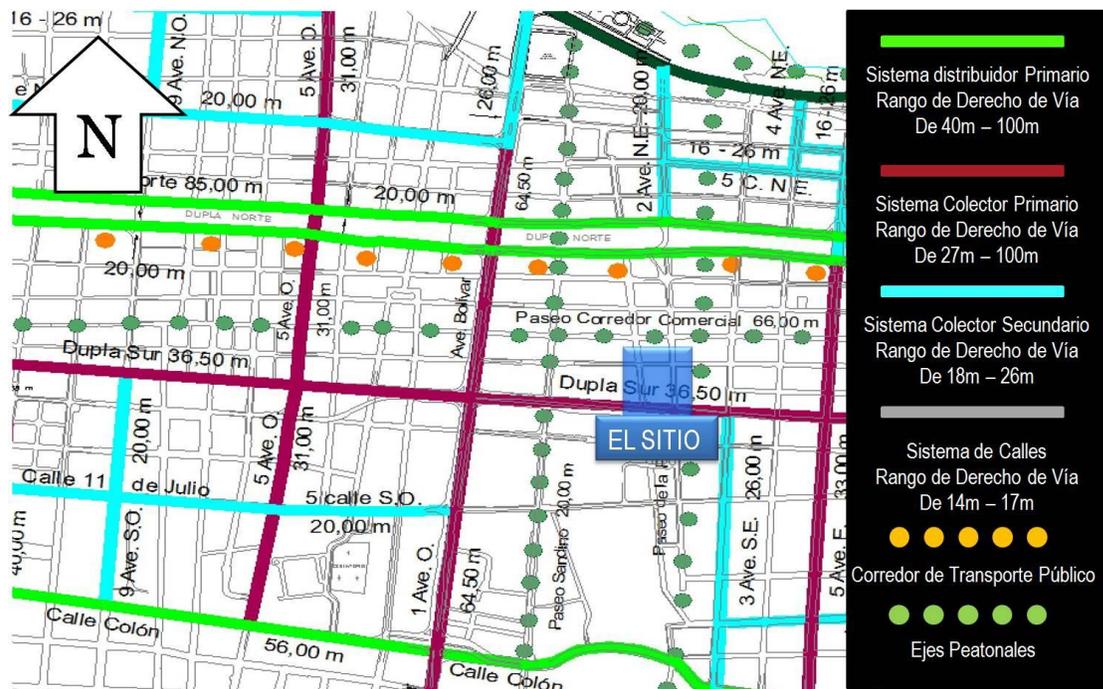
Ilustración 10. Sistema vial del sitio de estudio: Oficinas actuales de la ALMA Distrito IV.

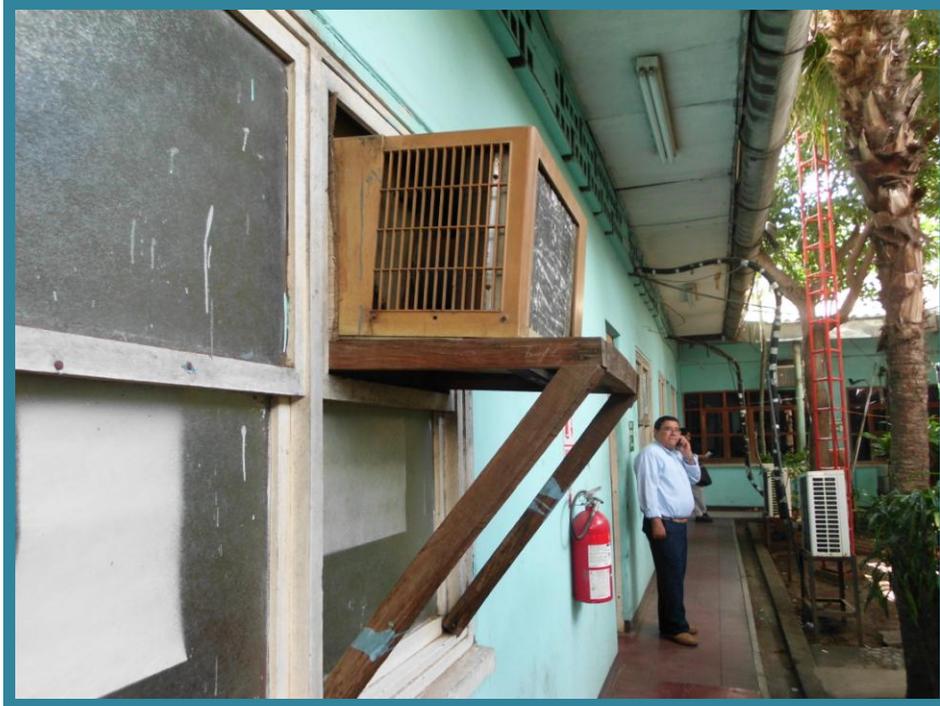
Fotografía N° 23 Mal estado de los equipos de aire acondicionado.
