UNIVERSIDAD NACIONAL DE CÓRDOBA
FACULTAD DE ARQUITECTURA, URBANISMO Y DISEÑO

MAESTRÍA EN CONSERVACIÓN Y REHABILITACIÓN DEL PATRIMONIO ARQUITECTÓNICO

**INSTRUMENTOS PARA LA CONSERVACIÓN DEL PATRIMONIO ARQUITECTÓNICO
HACIA UN PLAN DE GESTIÓN
Museo Nacional de la Estancia Jesuítica de Alta Gracia – Casa del Virrey Liniers**

Arquitecto Antonio Eduardo Sabatté
Director: Mgter. Arq. Enrique Zanni

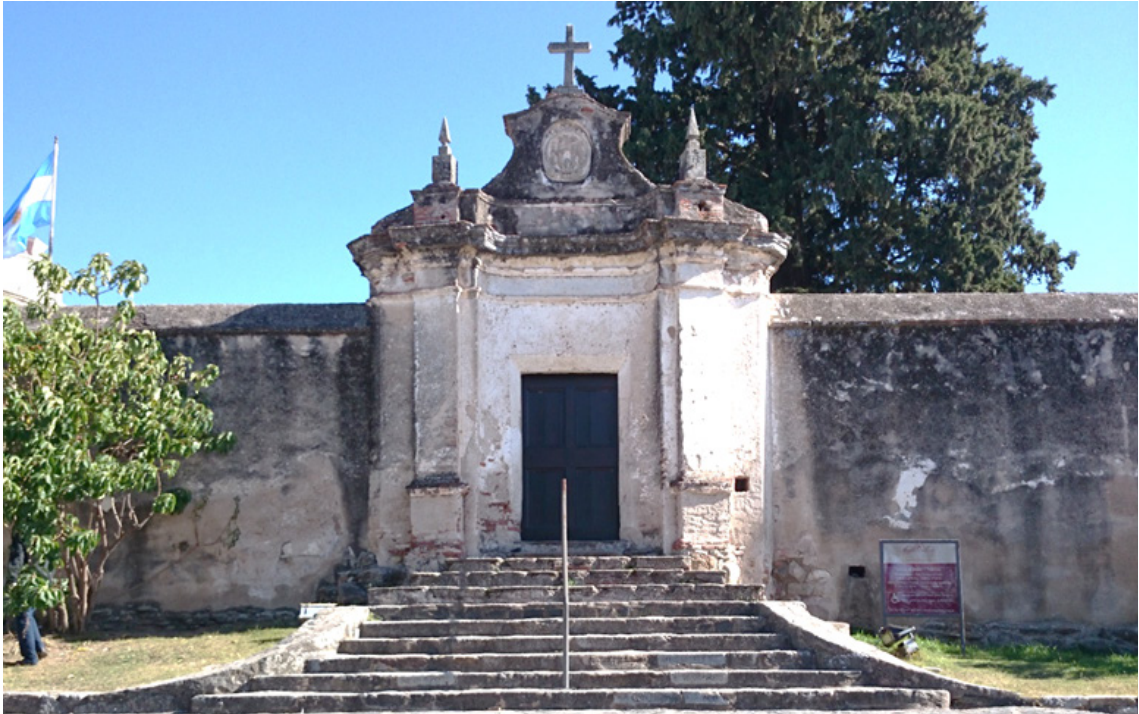
Ilustración 24: Concentración ornamental en portada

Un sutil detalle en la construcción interior es la continuidad y fusión de líneas de imposta con las bóvedas. Pareciera que estas no apoyaran completamente, incluso que no hubiera dentado para el cimbrado. Al contrario, con ésta se reduce la luz del arco y con esto el maderamen necesario. En las bóvedas de arista de las galerías esto se diferencia por el revoque que sugiere grandes capiteles.

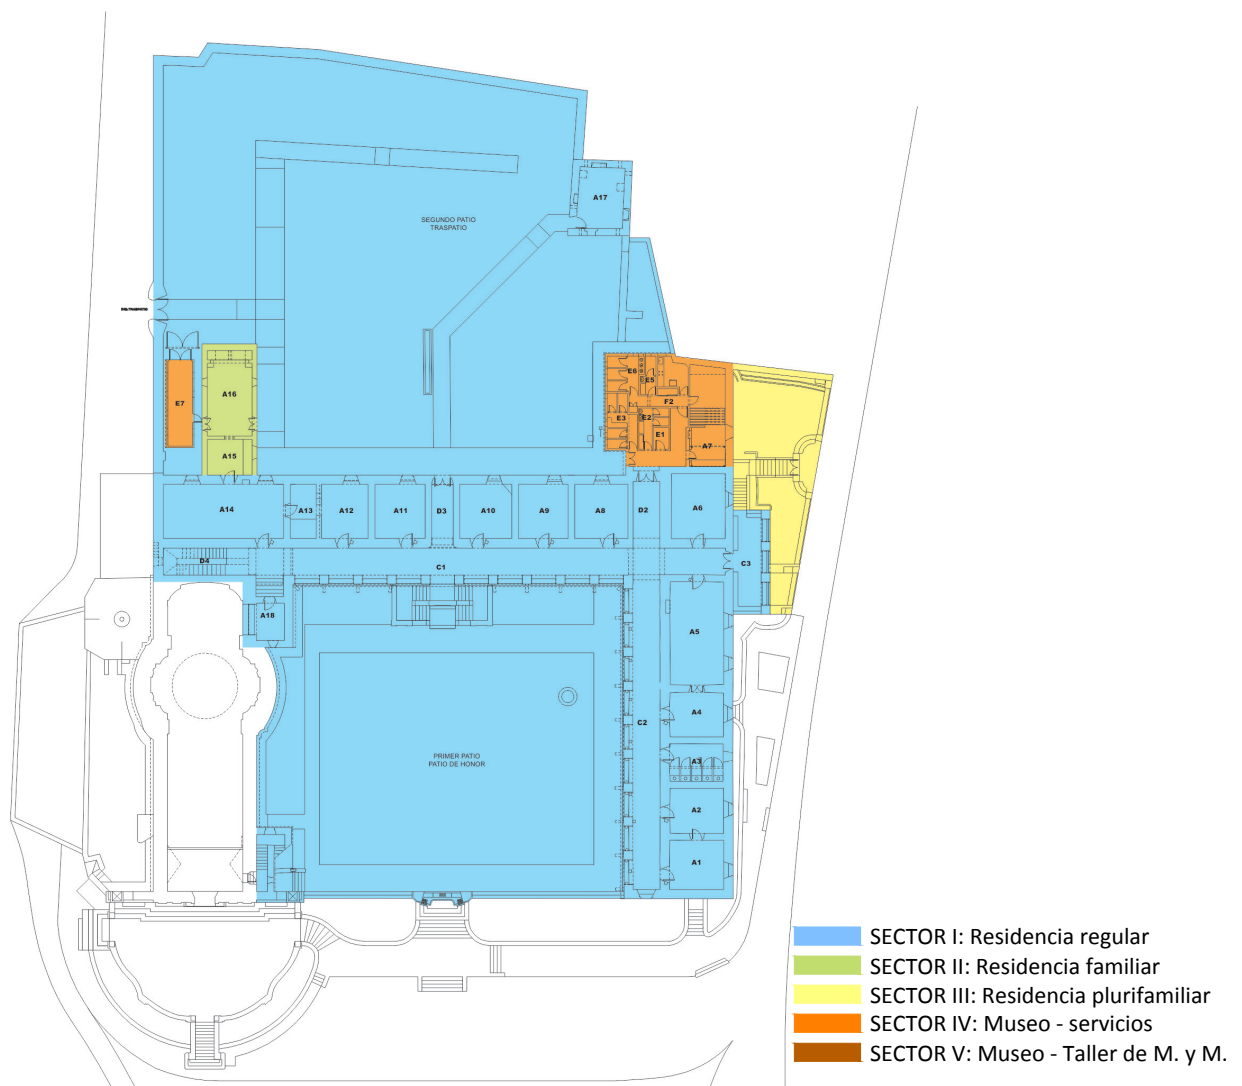
Ilustración 28: Sectorización por sistema constructivo

Sobre la base de estos y de la observación directa se desarrolla una lectura global. Primeramente se identificaron los sistemas constructivos por sectores, productos de construcciones en los diferentes períodos, como muestra el siguiente gráfico. Aparte serán desarrollados los ítems particulares de carpinterías, instalaciones y parquetizado que no precisan de sectorización.

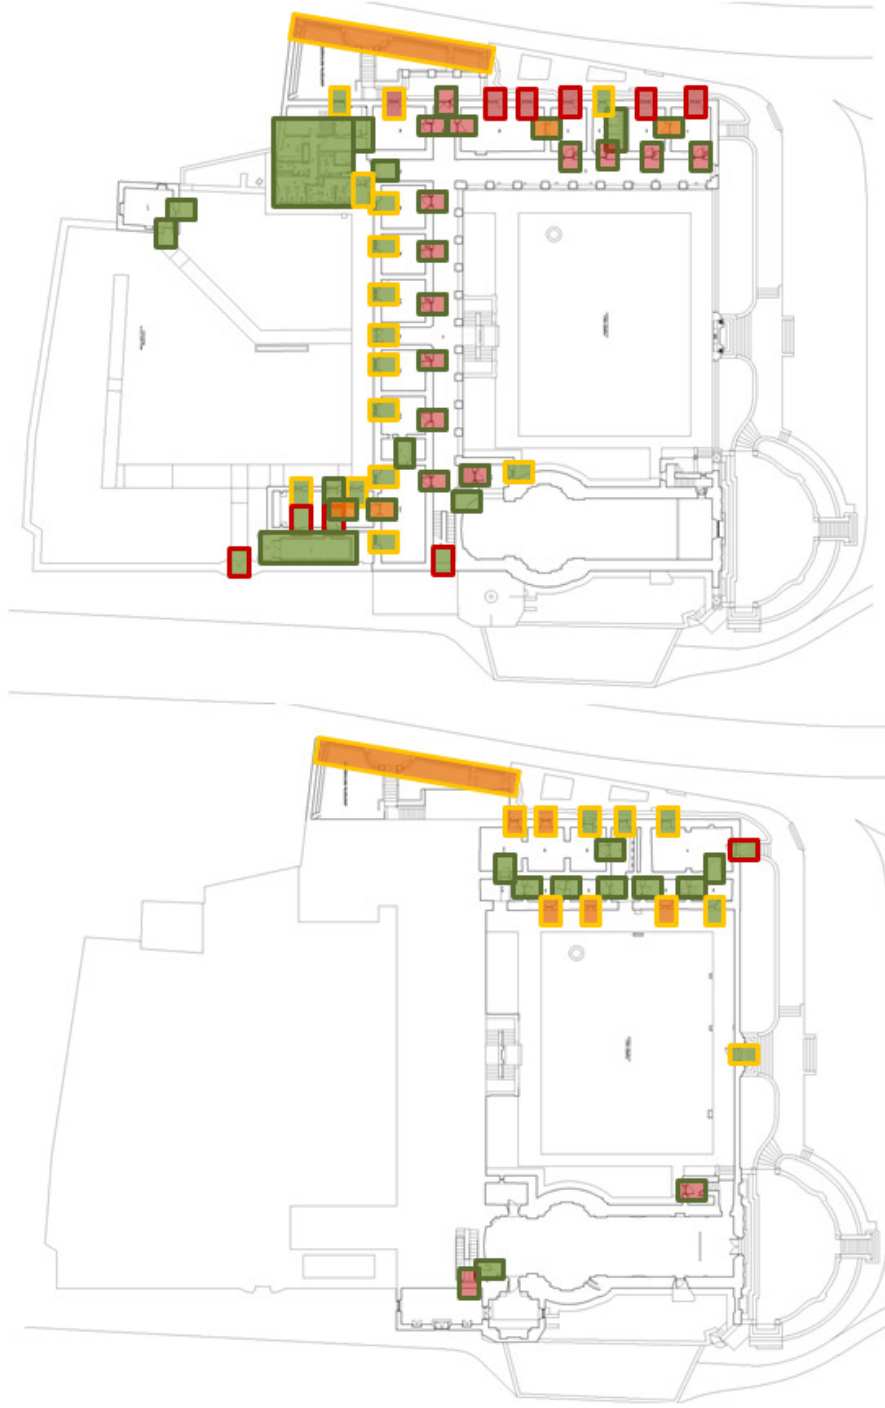
Ilustración 4.1: Planos síntesis de carpintería

- VERDE – BUENO: no se observa degradación.
- AMARILLO – REGULAR: se observa degradación superficial.
- ROJO – MALO: se observa degradación estructural, roturas o ausencia de componentes.

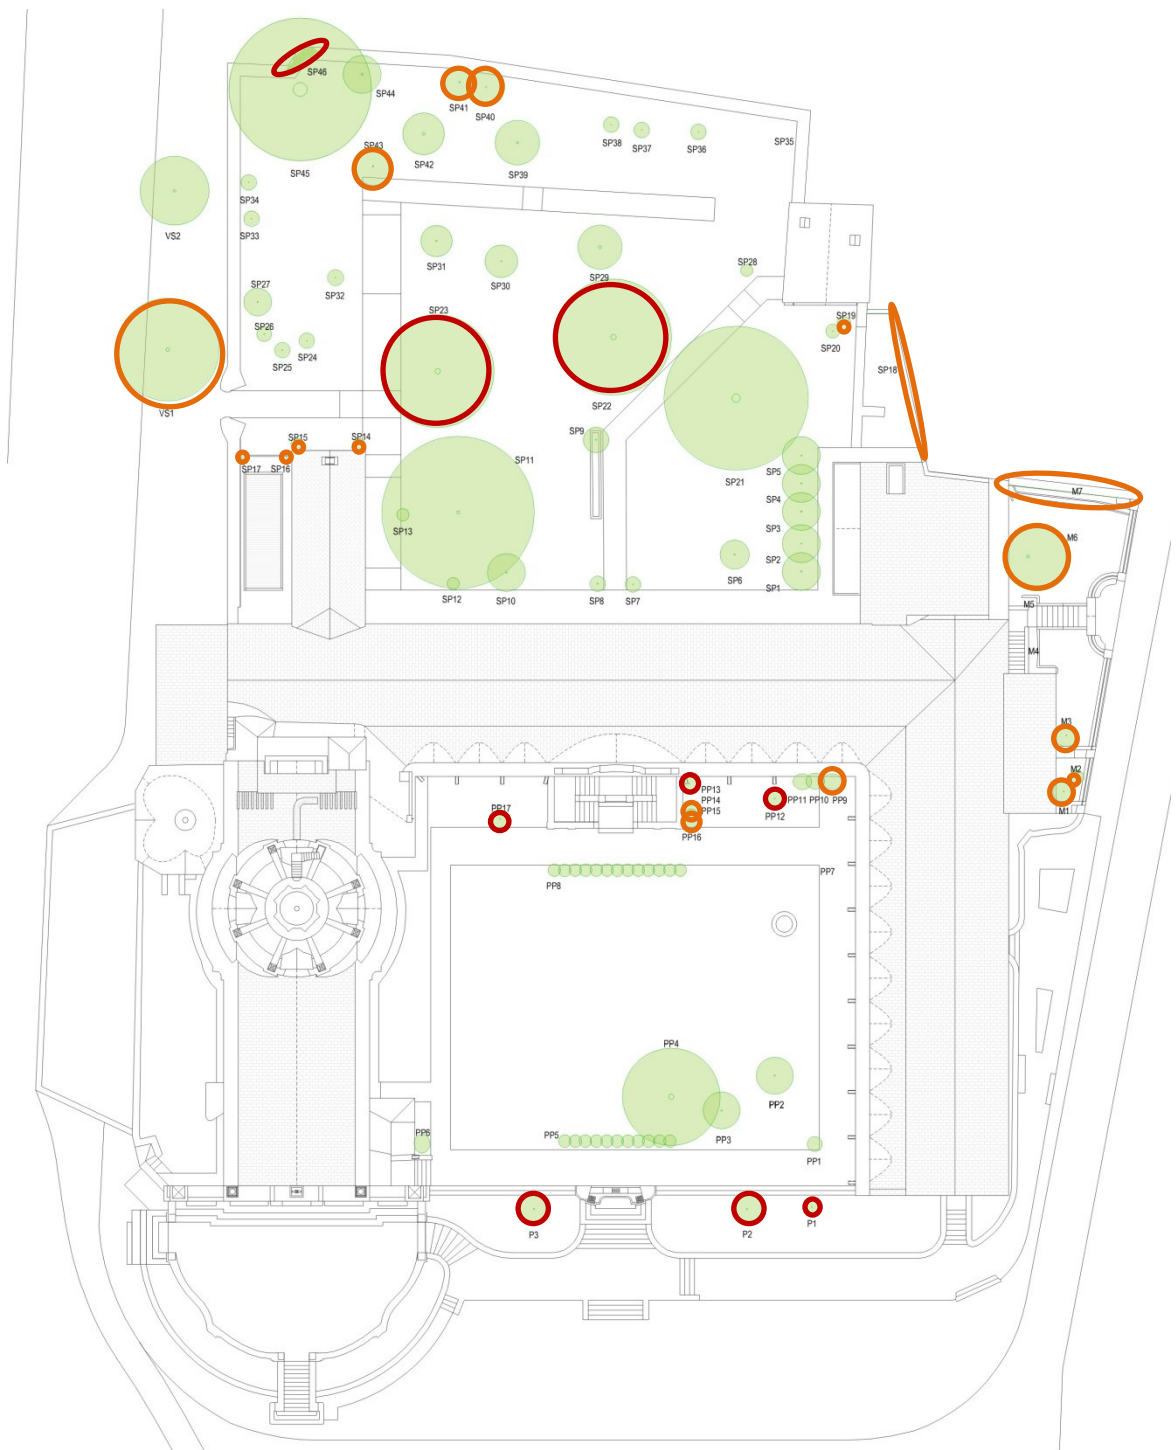
Ilustración 43: Planimetría vegetales

- BUENA
- REGULAR
- MALA
