Revista Electrónica de Arqueología
Año 2008. Número 2: 73-109.

Si las paredes hablaran: el caso de la ex Regional de Inteligencia de Buenos Aires (R.I.B.A.)

A partir del relevamiento arqueológico-arquitectónico, del análisis de Unidades Estratigráficas y del uso de diversas fuentes documentales, se pretende realizar una interpretación acerca de los usos y modificaciones efectuadas en el edificio de la ex Regional de Inteligencia de Buenos Aires (R.I.B.A.) del partido de Morón, provincia de Buenos Aires, República Argentina. Se identificaron las sucesivas secuencias constructivas que formaron el actual edificio y los distintos mecanismos de control en función de las relaciones de poder existentes durante el funcionamiento de la R.I.B.A. La investigación esta inmersa dentro del "Programa de recuperación de espacios y memorias

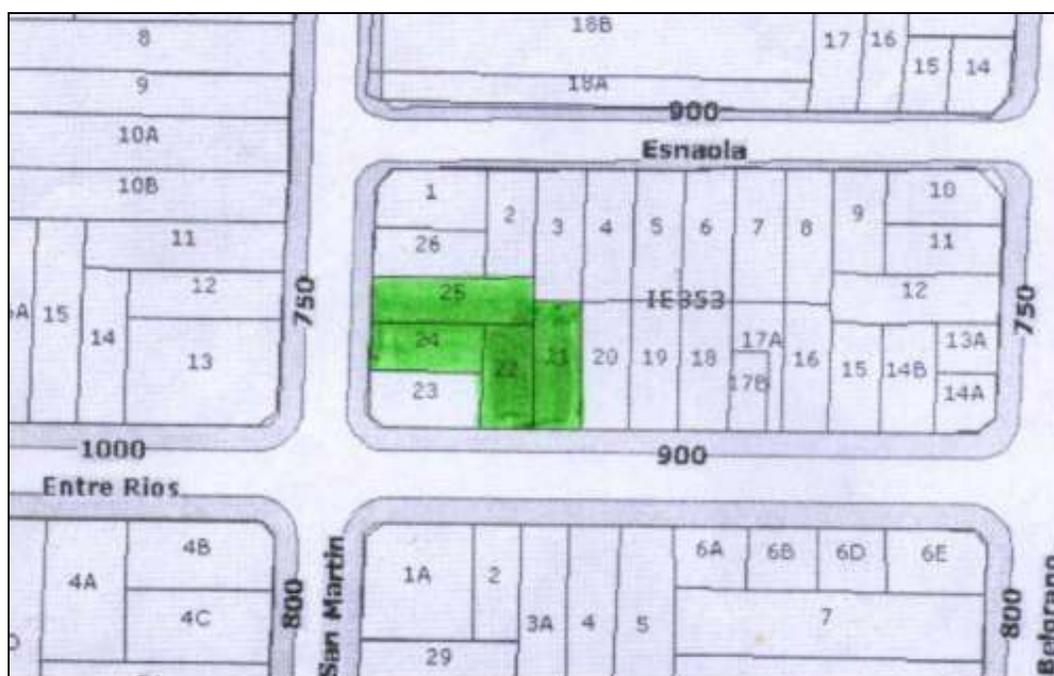
Figura 1. Lotes sobre los que se encuentra la Ex R.I.B.A.

El terreno donde se encuentra ubicado el inmueble consta de los cuatro lotes citado (3, 4, 6 y 7), los cuales se disponen en forma de L y poseen una superficie de 817 m² (Figura 1).

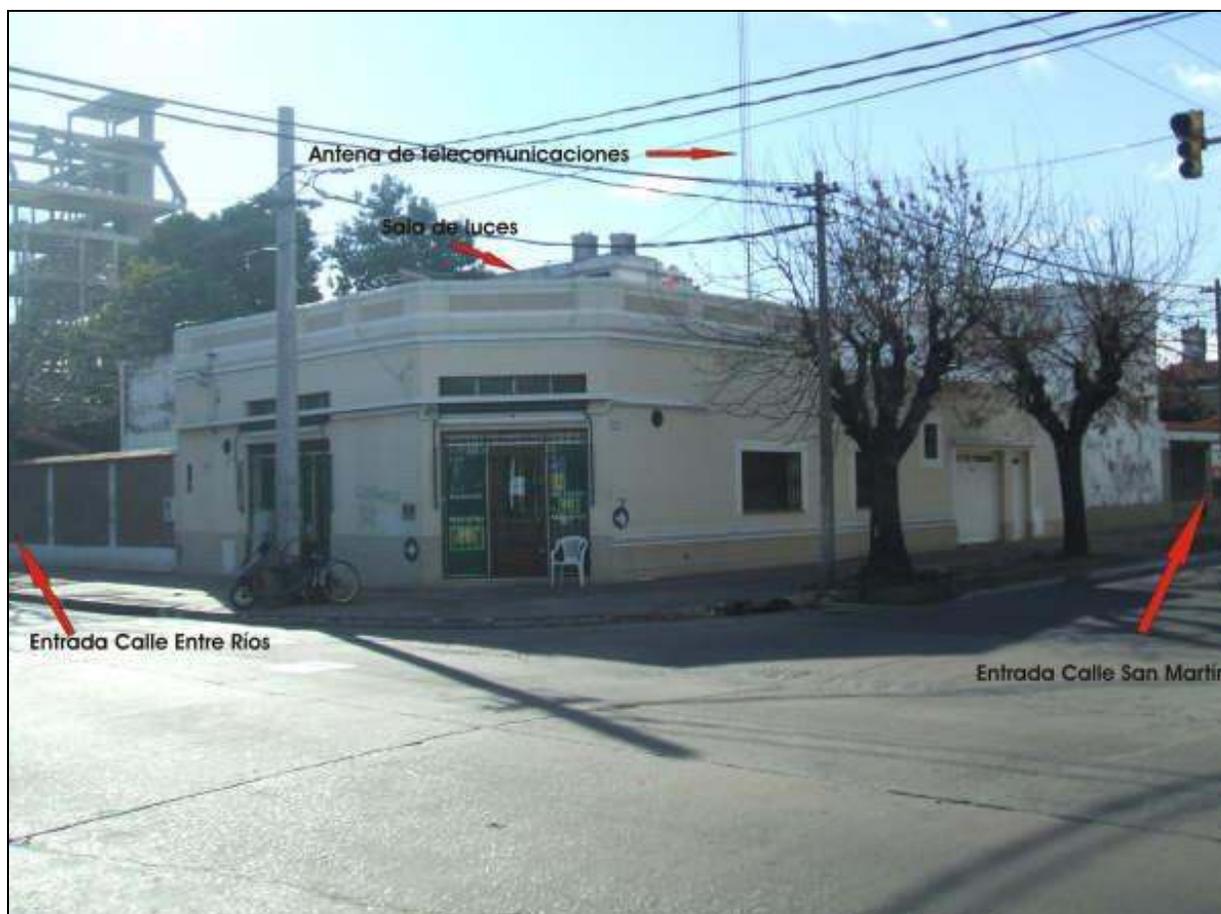
Figura 2. Vista desde el exterior de la ex R.I.B.A.

Desde el exterior, la ex R.I.B.A. se ve como un gran paredón de 3 m de altura, sin ventanas y sin visibilidad hacia el interior. A ella se accede por una puerta y un portón metálicos, sobre la calle Entre Ríos y otro portón sobre la calle San Martín, ambos de grandes dimensiones. Sin embargo, los recintos 3 y 4 que dan a la calle San Martín, la sala de luces que está en la terraza de la casa y una gran

antena parabólica son visibles desde el exterior (Figura 2). La antena sobresale varios metros por sobre el techo del edificio. Asimismo, desde allí se tiene buena visibilidad de una gran área por fuera de los límites de la casa (terrazas y techados).

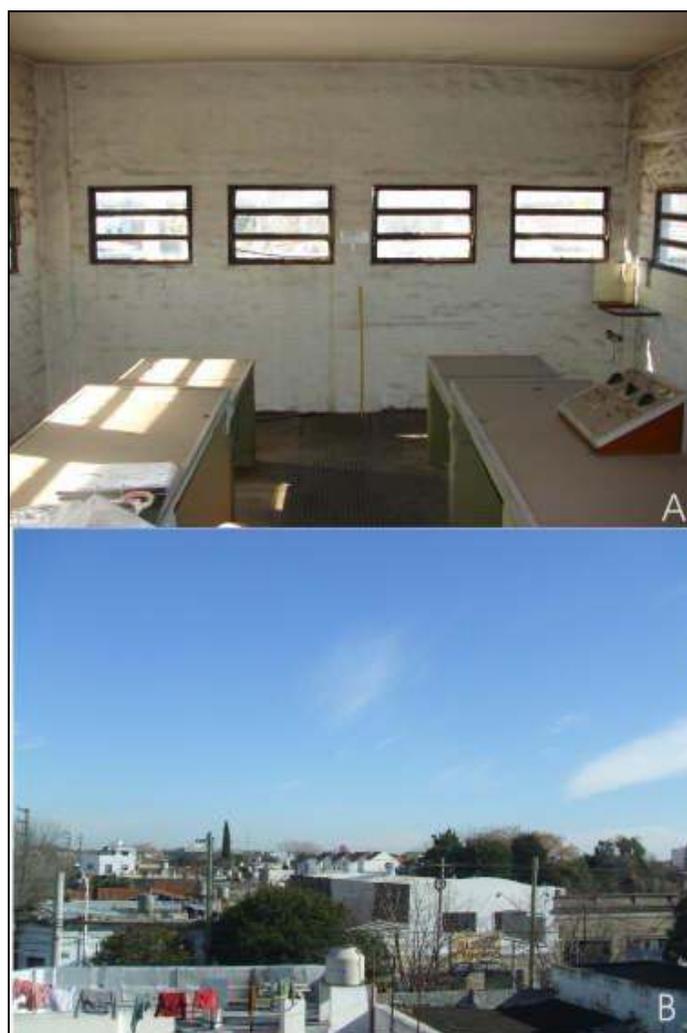
Figura 3.A: Interior de sala de luces, sector este. B: Vista desde el interior de la sala de luces.

El recinto 41 ó sala de luces, ubicado en el sector más alto del edificio posee ventanas banderolas en cada una de las paredes y dos mesas fijas de cemento, una de ellas con un tablero de luces. Desde allí se puede ver un gran área por fuera de los límites de la ex R.I.B.A. (Figura 3)

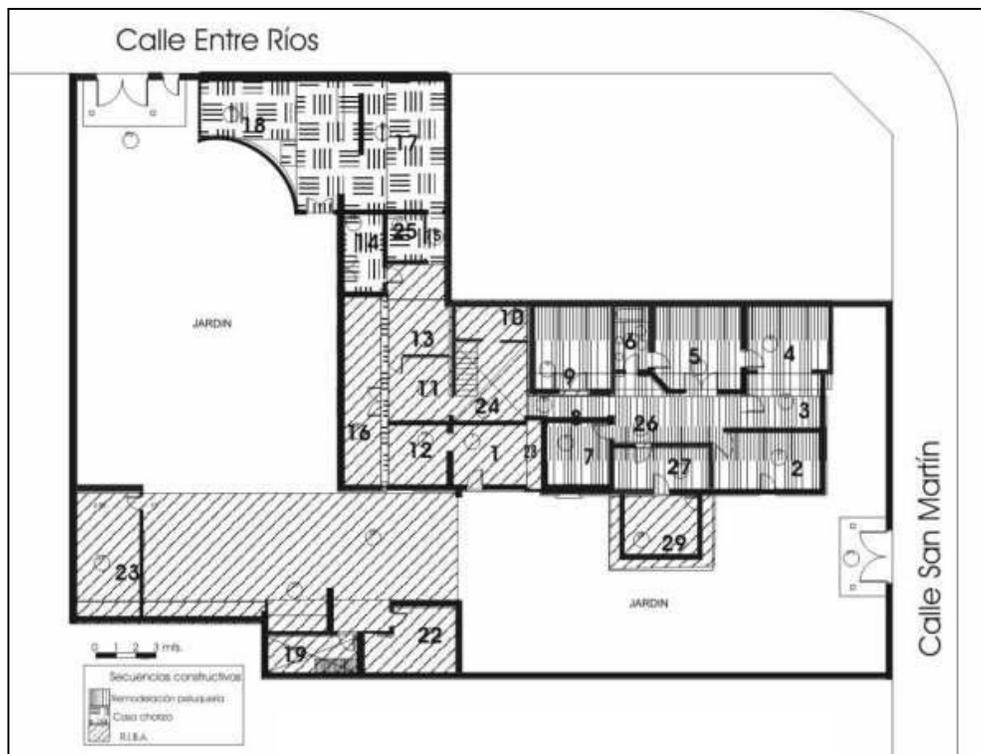
Figura 7. Secuencias constructivas.

Se abordó el análisis espacial de las plantas arquitectónicas del sitio R.I.B.A. identificando cuatro momentos o secuencias constructivas, a partir del análisis de los datos obtenidos en el relevamiento realizado, la interpretación de los planos de catastro y los croquis de vecinos. Se reconocieron las siguientes secuencias constructivas, que serán detalladas a continuación de la más reciente a la más antigua:

- a) R.I.B.A. (Parcelas 21, 22, 24, y 25);
- b) Remodelación de Peluquería: vivienda unifamiliar (Parcelas 21 y 22);
- c) Peluquería (Parcela 22);
- d) Casa chorizo (Parcelas 24 y 25).

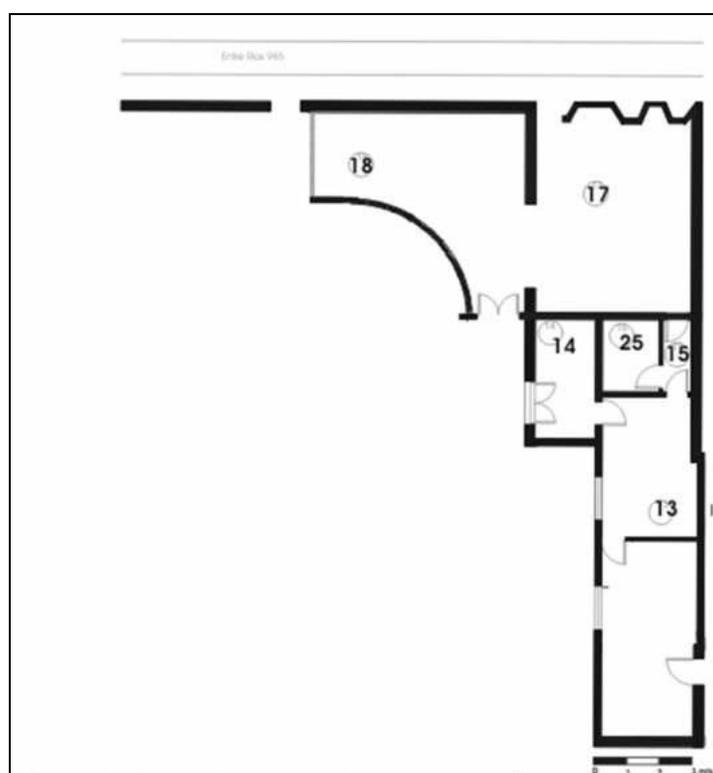
Figura 8. Plano de catastro de la ampliación de la peluquería.

La remodelación aparece declarada en los planos municipales del año 1971 como hecho consumado, en los lotes 21 y 22 sobre la calle Entre Ríos. Pasó de ser una peluquería a una vivienda unifamiliar, lo cual implicó cambios en la organización del espacio. Se edificaron los recintos 14, 15, 17, 18 y 25, manteniéndose así hasta la actualidad y se construyeron tres habitaciones más en el espacio conformado hoy por los recintos 11, 12, 13 y 16.

La transformación a una vivienda unifamiliar requirió la refuncionalización y reorganización del espacio que implicó una mayor segmentación, debido a la necesidad de nuevos recintos con propósitos específicos, definidos de acuerdo a ciertas reglas implícitas de comportamiento de una familia (Figura 8).

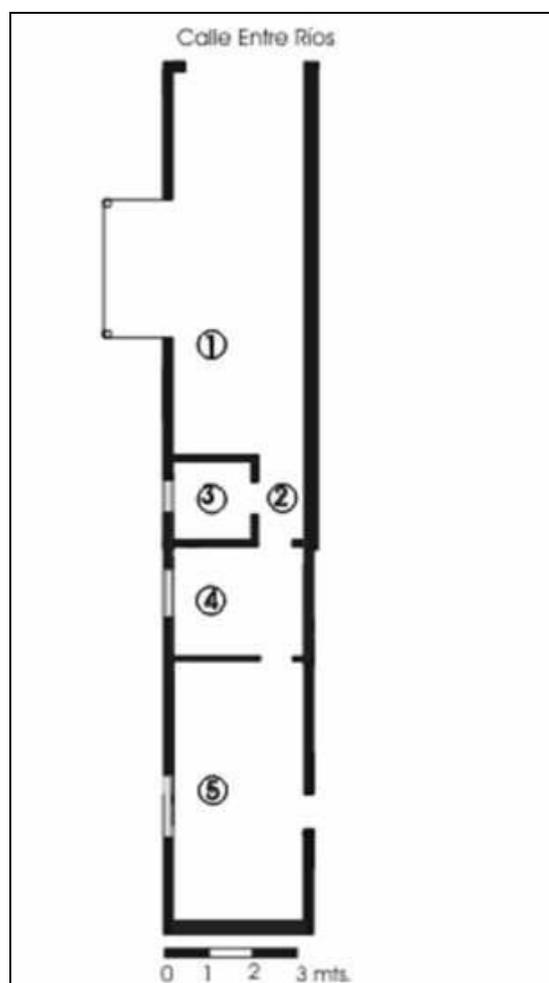
Figura 9. Plano de catastro de la peluquería.

los planos de ella y de su posterior derrumbe, que corresponden a los años 1955 y 1971, respectivamente. Luego de su demolición se reconstruyó sobre el mismo espacio, anexando el lote contiguo. Se trata de una estructura simple con dos espacios, uno vinculado al salón de peluquería y el otro a un depósito.

La planta original ocuparía el espacio que hoy se configura como recintos 11, 12, 13, 15, 17 y 25, que fueron construidos posteriormente en este mismo lugar (Figura 9).

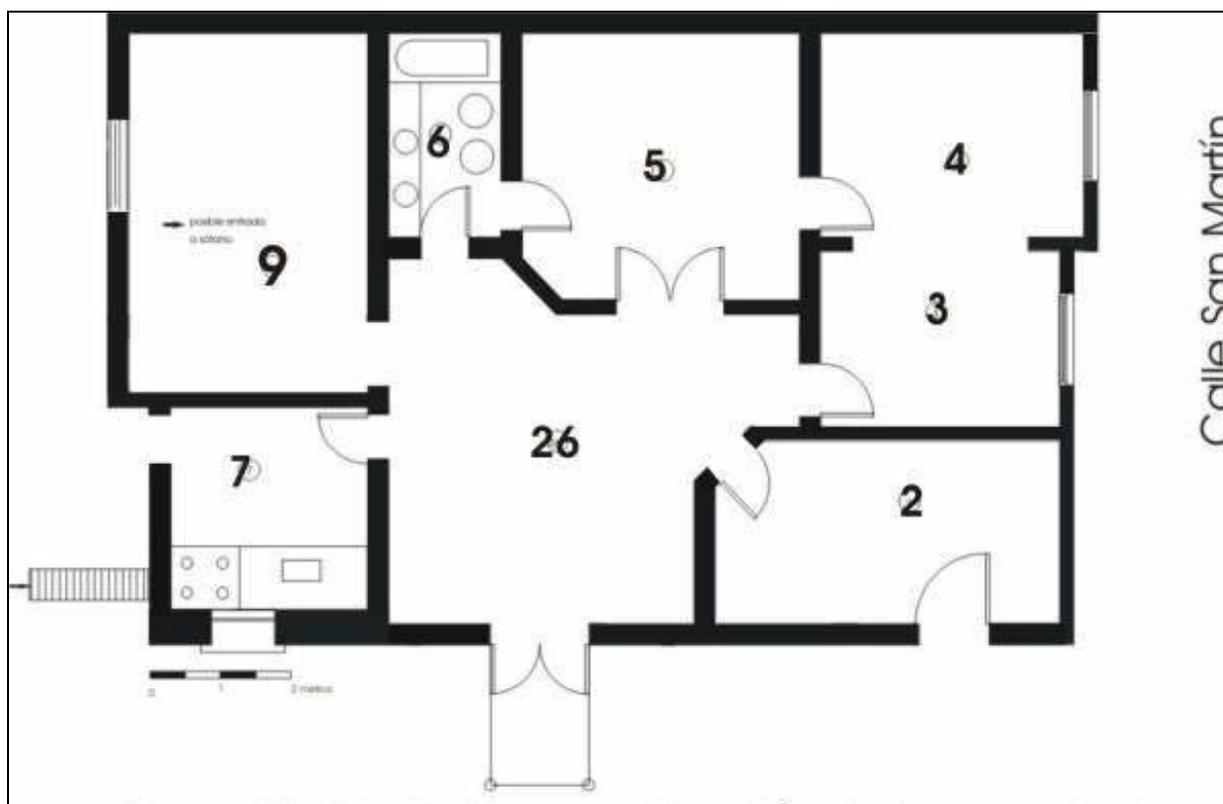
Figura 10. Planta de reconstrucción de la casa chorizo.

A pesar de que no se realizó el relevamiento de todos los sanitarios, se pudo observar que el baño principal de la planta baja (recinto 6) pertenece a la construcción original. Sin embargo, los suntuosos accesorios que presenta (mesada, jaboneras y pisos de mármol blanco y la bañera de grandes

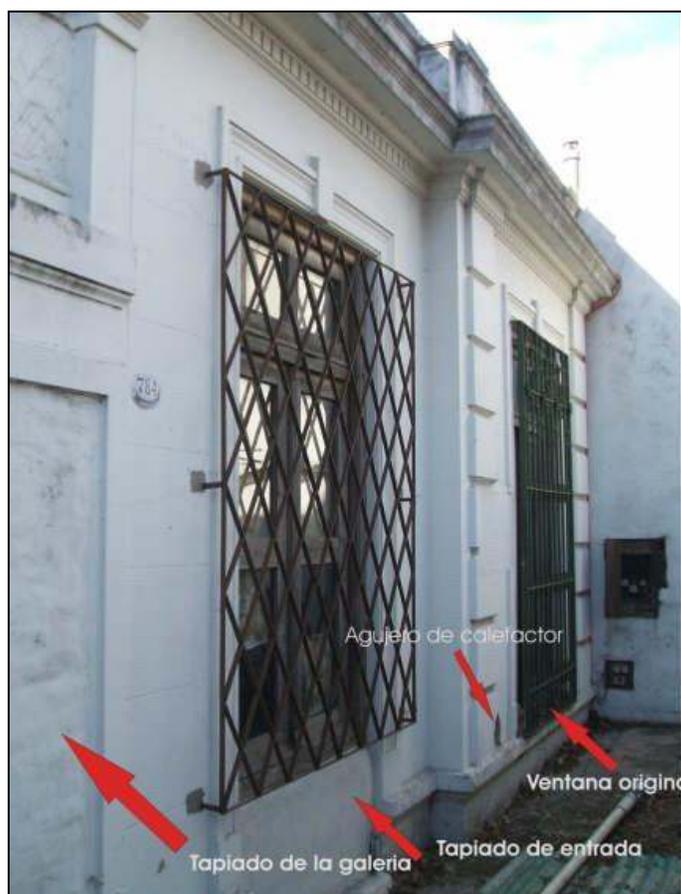
Figura 11. Vista de Fachada de la casa chorizo.

Se distinguen varias rupturas en la secuencia constructiva original. En la fachada se observan patrones constructivos en la terminación y ornamentación, que indican un primer momento de edificación y una modificación posterior, como ya se hizo mención. La terminación de la superficie es de cemento alisado combinado con un revestimiento de cemento coloreado rojo, que posteriormente fue pintado de color blanco. Esto pudo ser observado a partir del orificio de tiraje del tiro balanceado (indicador de una intervención más tardía), ubicado sobre el recinto 4. A través del mismo se ve el perfil del muro, en el cual se identifican el tipo de aparejo, el mortero y el revestimiento exterior (Figura 11) Además se ve el muro de lo que fuera la terraza, a la que se tenía acceso por una escalera ubicada

Sobre el sector norte de la fachada se distingue una posible abertura de una galería lateral que fue tapiada. La terminación de la superficie es descuidada, se trata de un revoque grueso, cortando las líneas de construcción original.

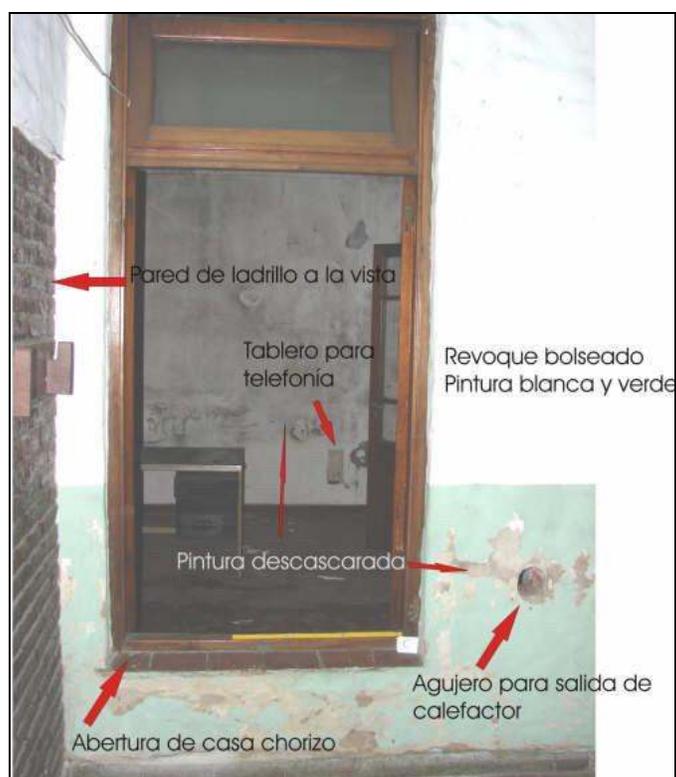
Figura 12. Vista de recintos 24 y 9.

En resumen, existen elementos de los cuales se pueden inferir posibles agregados, modificaciones, refacciones o remodelaciones que marcan un uso diferente al de la ex R.I.B.A.. (Figura 12)
