# Estudio estratigráfico y de correspondencia de los paramentos decorativos de la escalera de la Santa Cueva de Cádiz.

## Definición del Proyecto de Intervención

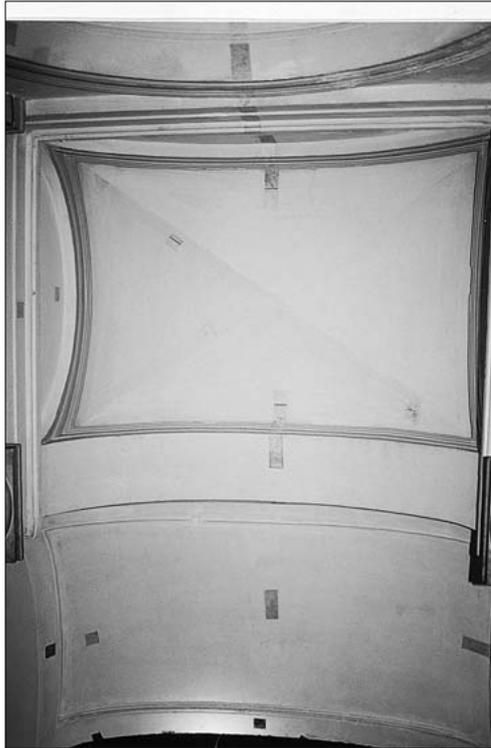
Foto 1. Catas decoración marmórea subyacente en la bóveda.

Ello ha exigido la realización de catas locales de 5x5 cm para establecer la presencia y número de estratos y su relativa correspondencia y posteriormente, una vez individuada las zonas de interés, se llevaron a cabo catas secuenciales entre los diversos elementos arquitectónicos para determinar la secuencia decorativa de cada uno de ellos. Las dimensiones de estas catas fueron variables en función de la zona de estudio (Véase foto nº1).

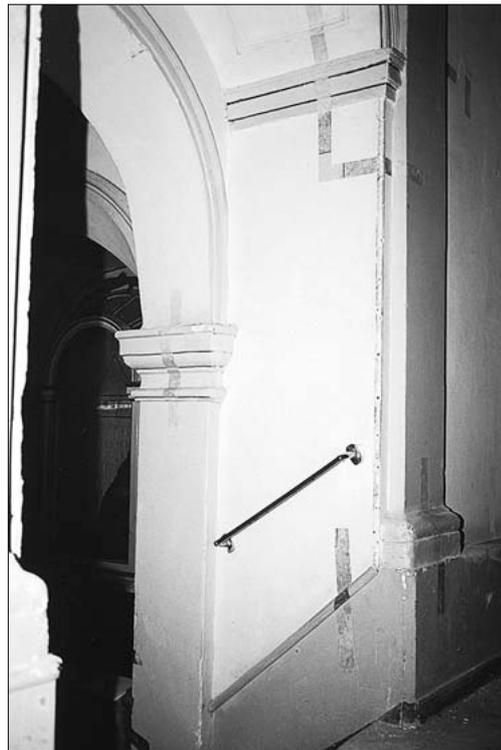
Aparecen tres estratos, un primer estrato en superficie de color blanco (pintura al temple), el segundo de color gris (pintura sintética) y un tercer estrato subyacente que se identifica como un estuco marmóreo en tonos rojos, tierras y ocres (Véase foto nº 2).

Foto 2. Cata decoración marmórea subyacente. Paramentos de acceso Oratorio.

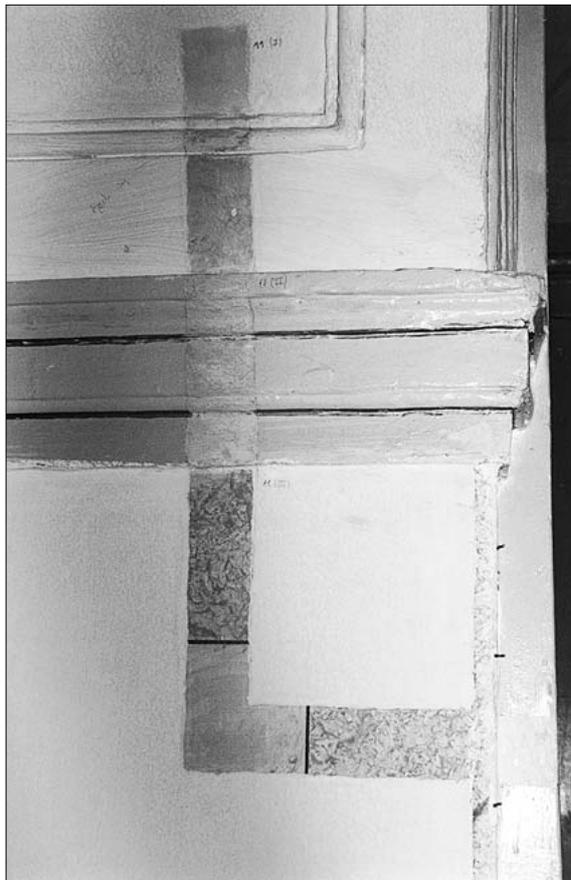
Foto 3 . Secuencia decorativa del original. Paramentos de acceso Oratorio

Este estudio se ha llevado a cabo mediante la realización de catas en zonas de transición entre los diferentes elementos arquitectónicos, cornisas, paramentos, molduras, zócalo y bóvedas. En total se han realizado 15 catas de 5 centímetros de ancho y entre 20 y 75 centímetros de largo (Véase foto nº 3).

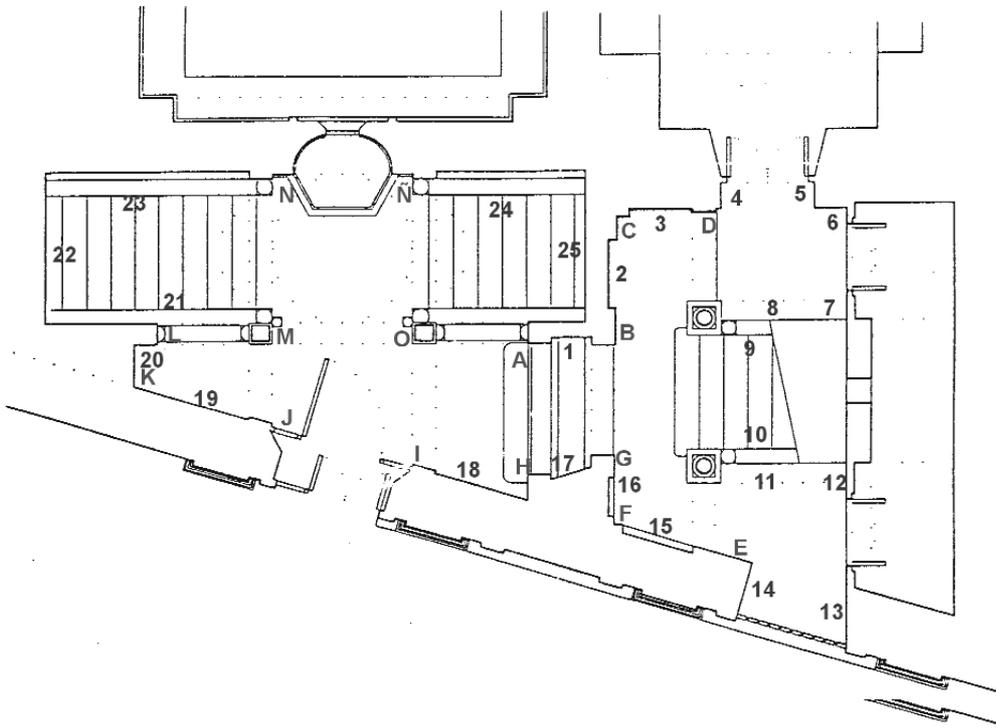
Gráfico de localización en planta de los ámbitos estudiados

Con el objeto de poder determinar un porcentaje aproximado de la decoración marmórea original, fueron realizadas un total de 75 catas de 5x5cm en los diferentes elementos que conforman el ámbito de entrada y escaleras de acceso a la cripta y al oratorio (Véase gráfico de localización de ámbitos estudiados).

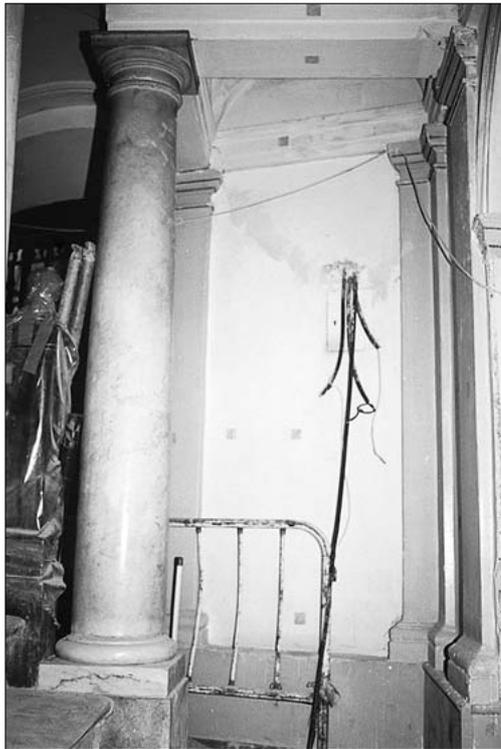
Foto 4. Pérdida de decoración marmórea

- Disgregación del mortero en zonas con humedades. Pulverulencia del estrato de decoración. Paramento de acceso al servicio
- Desgaste puntual del estuco marmóreo en el paramento lateral derecho del primer tramo de la escalera de acceso al oratorio. Paramento interior derecho de la escalera de acceso al Oratorio
- Pérdida de todos los estratos decorativos en los paramentos intervenidos con obras de acondicionamiento en el ámbito de la escalera de acceso al Oratorio Alto –paredes y lunetos de las bóveda central de crucería– (Véase foto nº 4).

- Recuperación de la decoración marmórea subyacente existente en todos los elementos arquitectónicos (paramentos, pilastras, bóvedas, cornisas y molduras).
- Consolidación de los morteros que presentan problemas de adhesión con productos afines a la naturaleza del mortero.
- Reintegración cromática de las pérdidas y desgastes mediante técnica reversible y diferenciable.

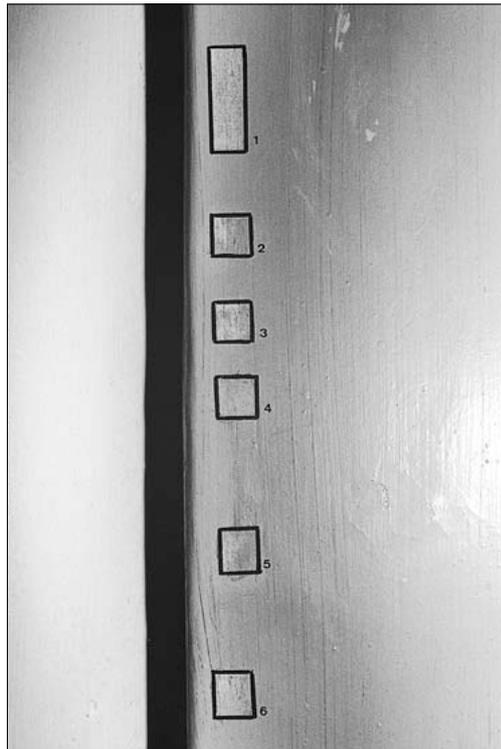
Para poder definir la metodología de remoción más idónea a las características y necesidades tanto de los estratos a eliminar (superposiciones decorativas), como del la decoración marmórea original, ha sido necesario realizar test de disolventes en los diversos ámbitos de estudio a fin de definir el método de remoción y los disolventes y proporciones más adecuados. Los resultados de estas pruebas se recogen en las tablas nº 3 y nº 4.

Foto 5. Test de disolventes

Tras las pruebas realizadas, el método que se ha mostrado más idóneo para la eliminación de los estratos blanco y gris ha consistido en (Prueba N°2):

- Papeta de papel celulósico impregnada con agua durante 1 minuto. Seguidamente aplicación de agua mediante hisopo para la remoción del estrato blanco superficial.
- Eliminación del estrato grisáceo mediante hisopo impregnado en etanol.

El método que se ha mostrado más idóneo para eliminar los estratos superpuestos sin que afecte al marmorizado original ha sido el siguiente (prueba nº 6):

- Papeta de papel celulósico impregnada con etanol-agua (1:1) durante 5 minutos.
- Eliminación mecánica mediante espátula de madera.

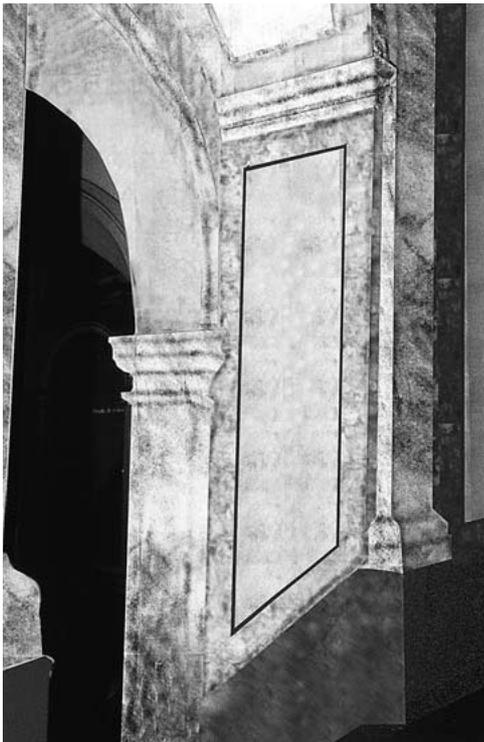
Foto 6. Reconstrucción de la decoración original

Para finalizar este artículo creemos ilustrativo mostrar la reconstrucción de la decoración marmórea de uno de los paramentos estudiados mediante el tratamiento informático de la imagen digitalizada.
