Libro de Actas del 3^{er} Congreso Internacional de Construcción Sostenible y Soluciones
Eco-Eficientes

2. La restauración del muelle embarcadero de Clevedon. Un ejemplo de implicación de la sociedad en la defensa del patrimonio cultural.

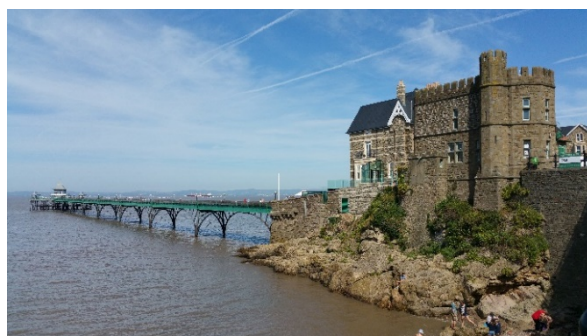
Grover proyectó para Clevedon un muelle de 298 metros de largo, los primeros 55 ejecutados sobre obra de piedra mientras que los restantes 243 descansaban sobre ocho vanos de 30 metros cada uno, formados por pórticos de cuatro pilares de hierro forjado, sobre los que descansaban, a ambos lados del muelle, sendas vigas de perfil doble T, de hierro forjado. Estas grandes luces, la altura del muelle sobre la lámina de agua y la delicadeza de diseño de los pórticos, a modo de celosías rematadas por delgadas arquerías, dan al embarcadero una imagen singular, esbelta y frágil, que constituye su seña de identidad y su belleza. Aunque Grover había proyectado un sencillo kiosko metálico como cabina de control a la entrada del muelle, la propiedad encargó al arquitecto Hans Price el proyecto de un edificio con apariencia de pequeño castillo que albergaba las dependencias de control y que contrastaba su sólida y medieval apariencia con el delicado diseño y levedad de la estructura metálica. Hoy este contraste ha quedado asumido y constituye una de las características singulares y paisajísticas del muelle de Clevedon (Fig. 1).

Fig. 1 El castillo a la entrada del muelle. (González-García de Velasco, Agudo Martínez y González Vilchez 2016)

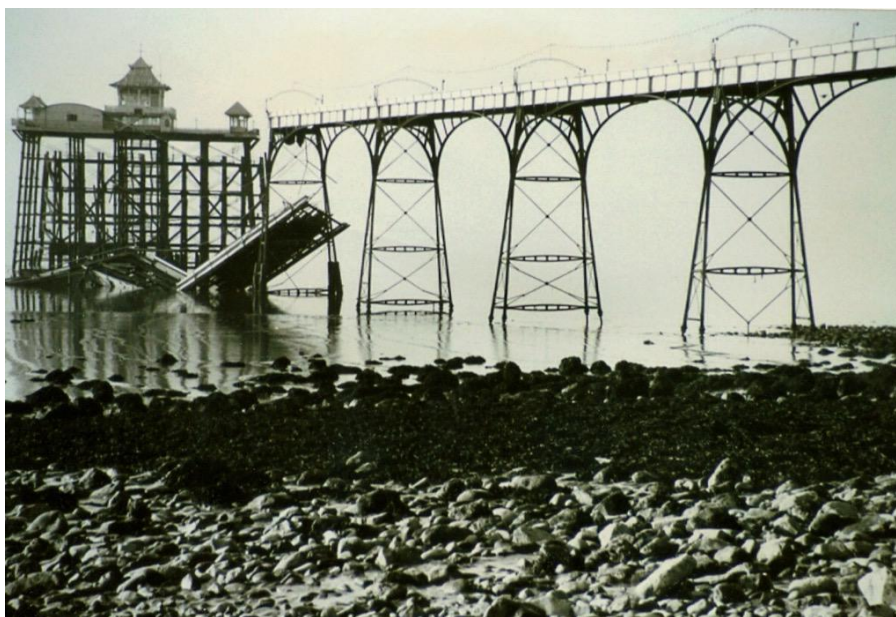
Como todos los embarcaderos, sufrió daños importantes a lo largo de su vida. En 1910 se cerró tras ser destrozada parte de la cubierta de madera por un vendaval, reabriéndose en 1913. En 1953 sus resultados económicos eran malos, empeorando año tras año, a pesar de los esfuerzos del ayuntamiento local para fomentar su uso. Su mantenimiento tampoco era el adecuado y, ante el peligro de colapso en algunos tramos del inicio del muelle, se colocaron pilotes cilíndricos de acero, como puntales de apeo de los arcos de hierro forjado, desvirtuando su imagen. En una inadecuada prueba de carga realizada el 17 de octubre de 1970, llenando bal-

sas de agua colocadas sobre la cubierta, una de ellas se deformó, desplazando al séptimo pórtico, que se derrumbó arrastrando consigo los dos vanos que apoyaban en él.

Fig. 7 Hundimiento en el extremo del muelle. (<http://clevedonpier.co.uk> .2016)

Hemos reflejado que, ya en el año 1953, los resultados económicos del embarcadero eran malos, empeorando año tras año, a pesar de los esfuerzos del ayuntamiento local para fomentar su uso. En el año 1970, el ayuntamiento local se planteó la necesidad de conocer el estado estructural del muelle para establecer si era rentable su reparación y su posible impulso como atractivo local. Como hemos comentado, en una inadecuada prueba de carga realizada el 17 de octubre de dicho año, llenando balsas de agua colocadas sobre la cubierta, una de ellas se deformó,

desplazando al séptimo pódico del embarcadero, que se derrumbó arrastrando consigo los dos vanos que apoyaban en él. El muelle permaneció cerrado durante muchos años y, finalmente, el ayuntamiento, ante la incertidumbre de su estado y el futuro de su reparación, decidió derribarlo.

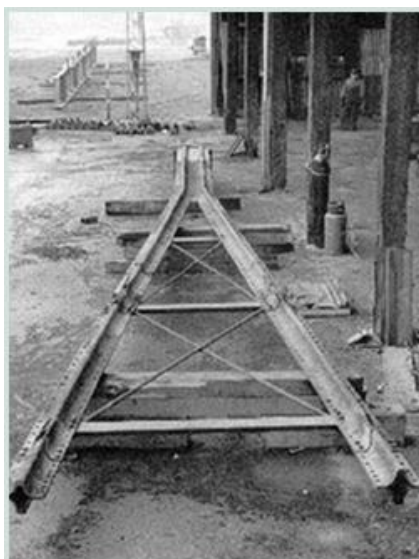
Fig. 9 Reparación de caballete o soporte del muelle. (<https://www.ethex.org.uk>. 2016)

calculando la estructura con sus espesores y cargas reales. Según Fenton, se sustituyeron varias vigas y numerosas viguetas por otras ejecutadas en acero dulce, y se repararon las que lo permitían. También, según Fenton, se sustituyeron algunos soportes utilizando nuevos raíles Barlow, idénticos a los primitivos, adquiridos a la British Rail que aún conservaba algunas barras en sus almacenes, realizándose pruebas de soldadura entre el hierro forjado y el acero dulce. Tras nuestra visita a la ciudad de Clevedon y a su muelle, del que hemos de decir que su sola contemplación merece los esfuerzos de haberlo estudiado e investigado en profundidad desde una ciudad tan lejana como Sevilla, observamos que los tres últimos caballetes de la estructura, contiguos a la plataforma del embarcadero y correspondientes a la estructura arruinada, aparentan ser ejecutados con perfiles normalizados, en cualquier caso, perfectamente integrados con la solución global. Fue curioso el sistema empleado para ejecutar la obra de reparación, que consistió en instalar una gran plataforma de trabajo fijada a media marea, a la altura de la mitad de embarcadero, con una gran grúa. Una vez desmontado el tablero, se fueron soltando las viguetas y vigas una a una, y con la grúa se cargaban en barcazas y se llevaban a la playa. Allí, en seco, en un taller montado a pie de playa al efecto, se examinaban a fondo y se decidía si se reparaban o se sustituían por otras similares. Asimismo fueron desmontados los pilares que se consideraron en mal estado y sustituidos por otros montados en la playa y trasladados a su posición en el embarcadero, mientras que los que lo permitían eran reparados (Fig. 8).
